Asbestinventarisatetest

Permanstraat 2, 9120 Beveren

Attestnummer : 20241109-000095.000

Uitgegeven op : 09.11.2024

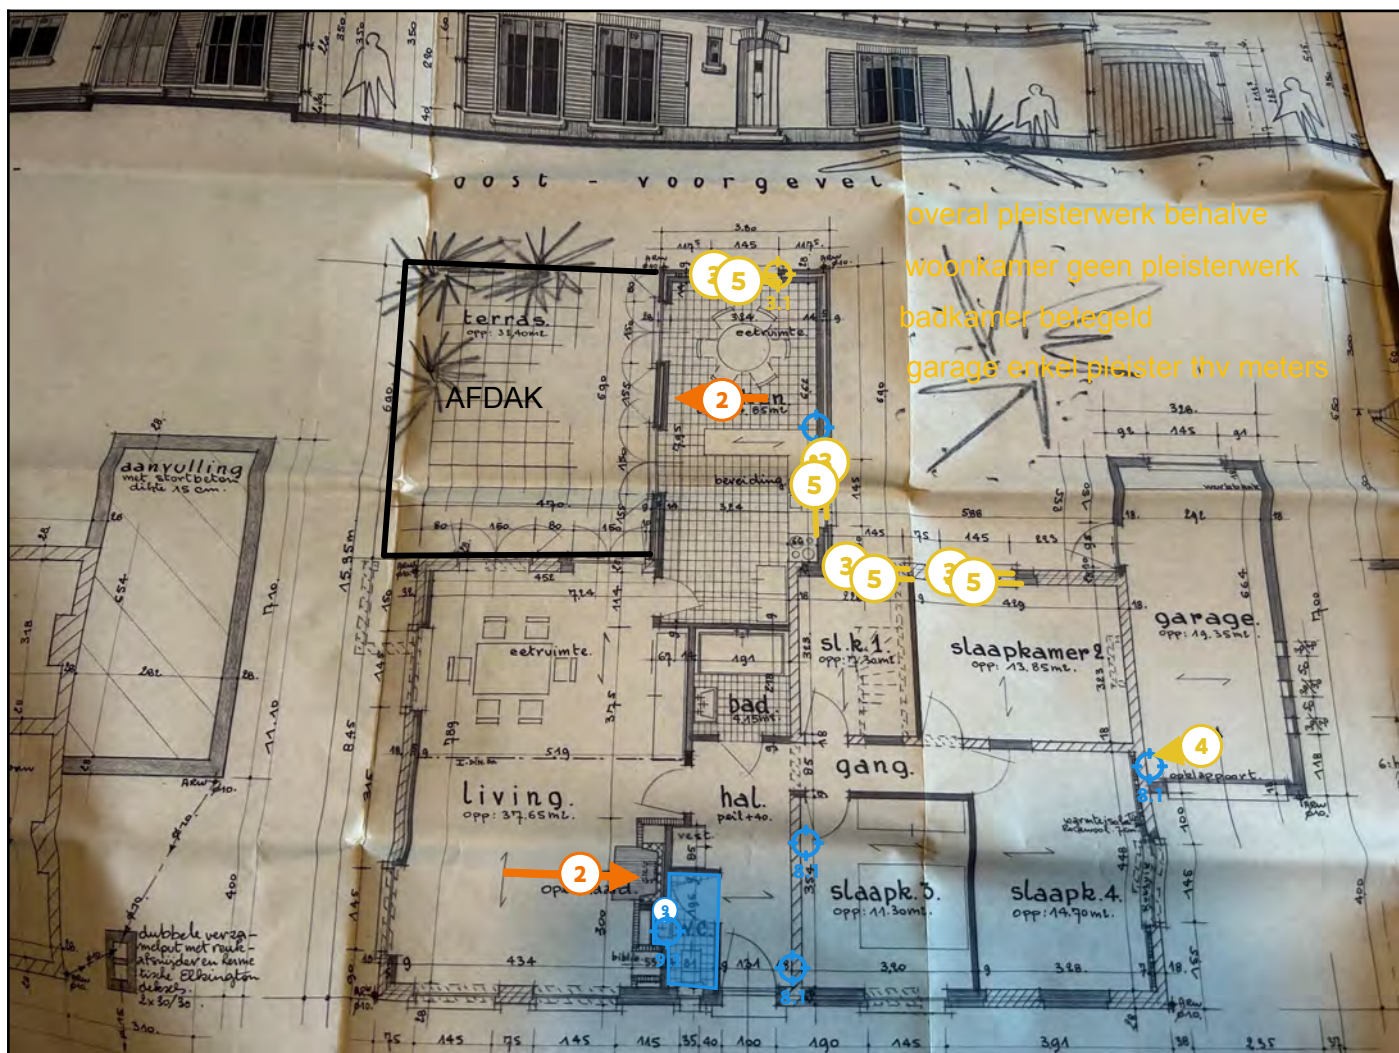
Plan 1.1: Grondplan

Beschrijving	Type	Actie
2. Dichtingskoord kachels	Asbestmateriaal	Verwijderen
3. Mastiek ramen	Asbestmateriaal	Zorgvuldig beheren
3.1 Code: 202411017B	Puntmonster	-
4. Bakeliet hoofdmeter elektriciteit	Asbestmateriaal	Zorgvuldig beheren
5. Raamdorpels Massal	Asbestmateriaal	Zorgvuldig beheren
8. Pleisterwerk wanden	Geen asbest	-
8.1 Code: 202410017A	Mengmonster	-

9. Lijm vinyl WC	Geen asbest	-
9.1 Code: 202410017C	Puntmonster	-

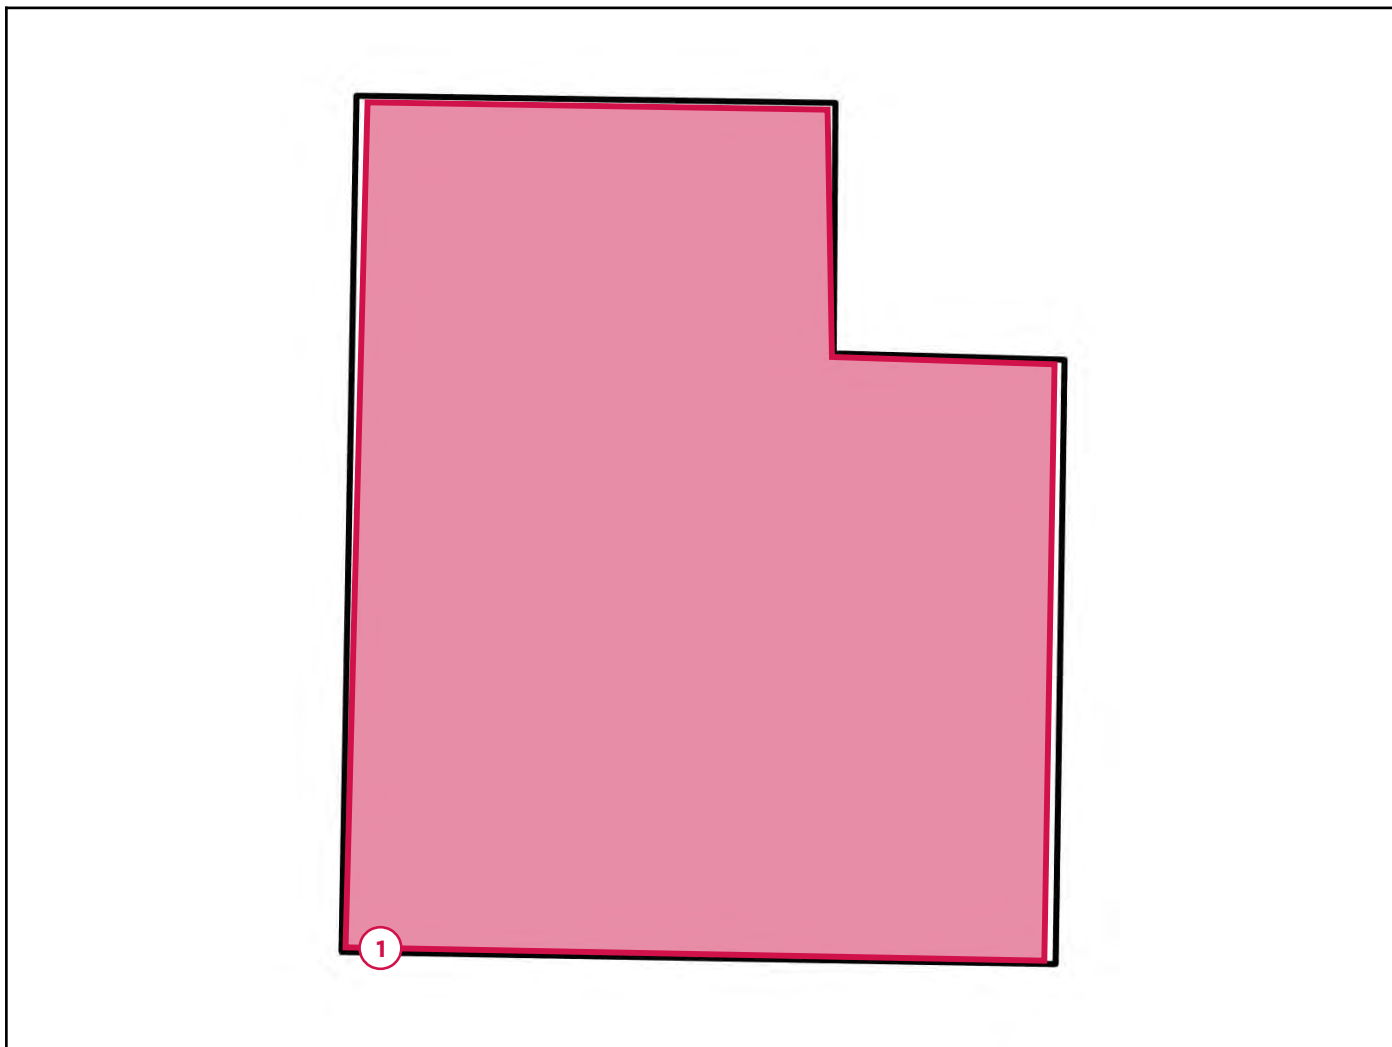
Plan 4.1: Tuinhuis plan

Beschrijving	Type	Actie
1. Golfplaten tuinhuis	Asbestmateriaal	Dringend verwijderen

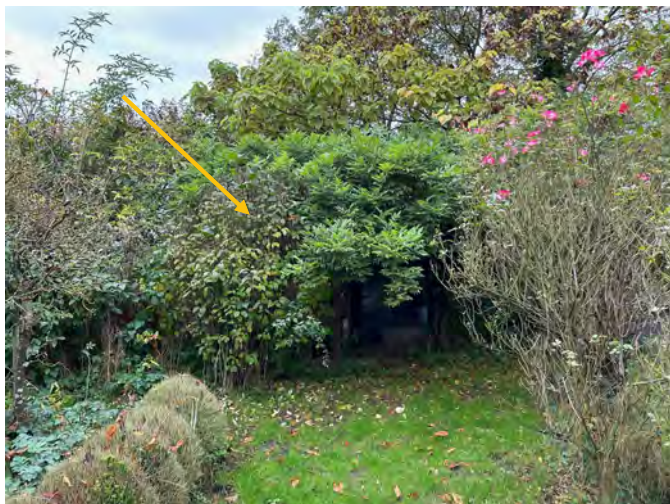
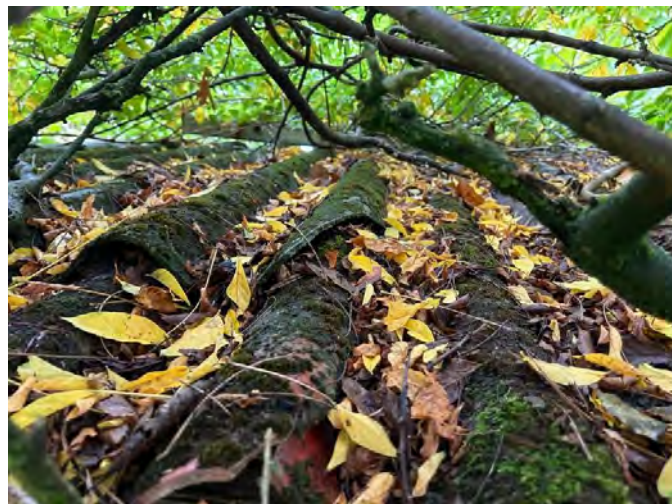
Eindbeoordeling materiaalrisico	Hoog materiaalrisico en/of hoge kans op vezelvrijgave
---------------------------------	---

Gebondenheid	Categorie 1: hechtgebonden in oorsprong
Asbestsoort (vezeltype)	Crocidoliet aanwezig
Asbestconcentratie	Laag (< 50%)
Afschermingsgraad van het gehele materiaal	Geheel of deels vrij aan de buitenlucht
Toestand van het materiaal	Zwaar beschadigd, zwaar verweerd

Beschrijving	Golfplaten tuinhuis
Omgeving	Buiten
Primaire drager	Plat dak
Asbestmateriaal	Dak- en gevelbekleding - Golfplaat
Bindmiddel van asbestmateriaal	Cement
Gebondenheid op basis van bindmiddel	Hecht
Hoeveelheid (oppervlakte - aantal)	<ul style="list-style-type: none">• 20,00 m² - 1 stuk
Totale oppervlakte	20,00 m ²
Eenvoudig bereikbaar	Ja
Bevestigingswijze	<ul style="list-style-type: none">• Onbekend
Identificatiemethode	Vaststelling zonder monsternamen
Destructieve handeling voor identificatie	Nee
Opmerking	Op het tuinhuis liggen golfplaten die volledig overwoekerd zijn met vegetatie Opgegeven hoeveelheid is een inschatting en is niet bindend

Dringend verwijderen

- Verwijder dit asbestmateriaal zo snel mogelijk. Volg de toestand goed op.

- Eenvoudige handelingen: enkel door erkend asbestverwijderaar
Gezien de staat van golfplaten en deze volledig overwoekerd zijn met vegetatie is het aangeraden beroep te doen op een erkend verwijderaar. Deze zal dan ook de juiste verwijderings methodiek bepalen.

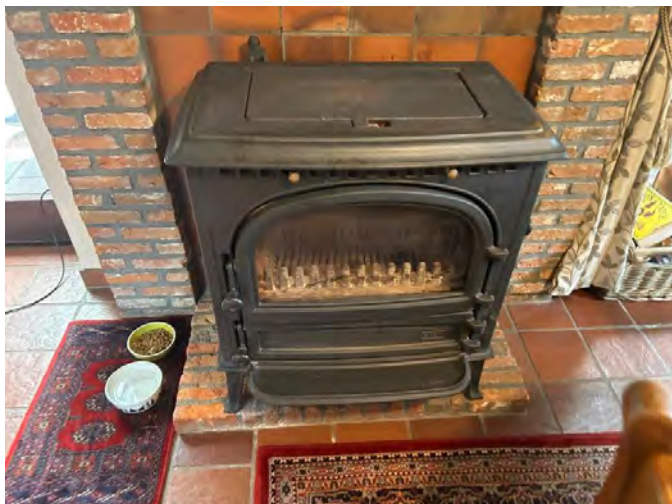
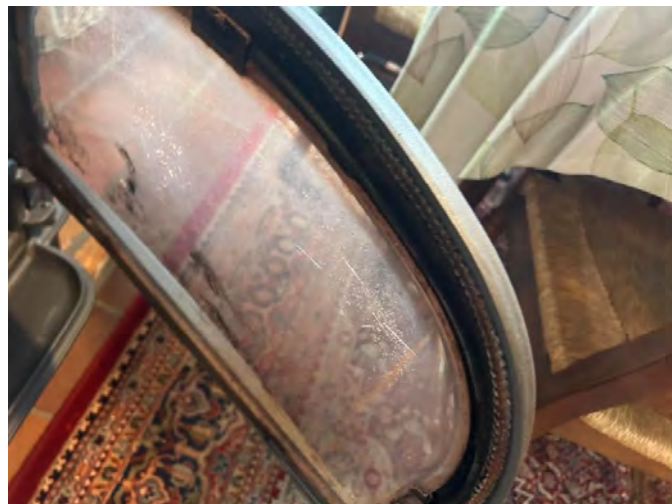
Eindbeoordeling materiaalrisico	Verhoogd materiaalrisico en/of verhoogde kans op vezelvrijgave
---------------------------------	--

Gebondenheid	Categorie 3: niet-hechtgebonden met weinig of geen matrix
Asbestsoort (vezeltype)	Alleen chrysotiel
Asbestconcentratie	Hoog ($\geq 50\%$)
Afschermingsgraad van het gehele materiaal	Geheel of deels (ook) vrij aan de binnenlucht
Toestand van het materiaal	Licht beschadigd, licht verweerd. Intact calciumsilicaatmateriaal of categorie III 'gebondenheid'

Beschrijving	Dichtingskoord kachels
Omgeving	Binnen
Primaire drager	HVAC infrastructuur en uitrusting
Asbestmateriaal	Koord, lint, band, strip
Bindmiddel van asbestmateriaal	Weinig of geen bindmiddel (textiel, bevloeking, ...)
Gebondenheid op basis van bindmiddel	Niet-hechtgebonden
Hoeveelheid (lengte - omtrek - aantal)	<ul style="list-style-type: none">• 1,00 m - 2,00 cm - 2 stuks
Totale oppervlakte	0,04 m ²
Eenvoudig bereikbaar	Ja
Bevestigingswijze	<ul style="list-style-type: none">• Los (al dan niet bedekt)• Geklemd
Identificatiemethode	Vaststelling zonder monsternamen
Destructieve handeling voor identificatie	Ja
Opmerking	<p>Er zijn 2 kachels aanwezig (keuken en woonkamer)</p> <p>Deze hebben dichtingskoorden. Aangezien er geen bewijs is van jaartal zijn deze asbestverdacht.</p> <p>Staalname niet uitgevoerd oww beschadiging en toekomstig functioneren.</p>

Verwijderen

- Verwijder dit asbestmateriaal zo snel mogelijk. Volg de toestand goed op.
- Voer bijkomende staalname(s) uit.

- Eenvoudige handelingen: mag via doe-het-zelf of door werknemer(s) met opleidingsattest eenvoudige handelingen
Deze toepassing mag nog zelf verwijderd worden. Opgelet, bescherm uzelf en uw omgeving goed en volg de veiligheidsvoorschriften inzake afvoer van het afval op.

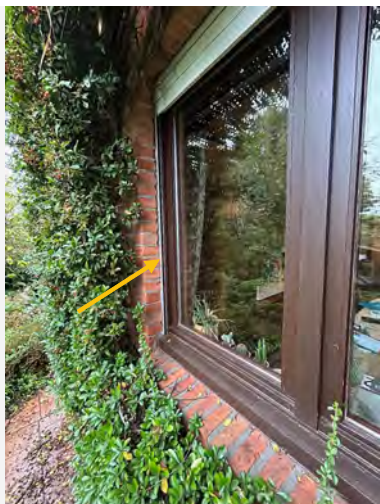
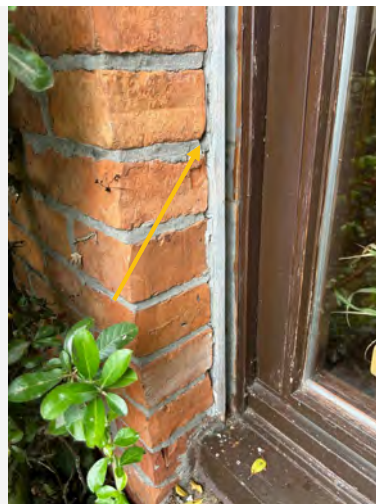
Eindbeoordeling materiaalrisico	Laag materiaalrisico en/of verlaagde kans op vezelvrijgave
---------------------------------	--

Gebondenheid	Categorie 1: hechtgebonden in oorsprong
Asbestsoort (vezeltype)	Alleen chrysotiel
Asbestconcentratie	Laag (< 50%)
Afschermingsgraad van het gehele materiaal	Geheel of deels vrij aan de buitenlucht
Toestand van het materiaal	Licht beschadigd, licht verweerd. Intact calciumsilicaatmateriaal of categorie III 'gebondenheid'

#	Type	Referentie	Resultaat
3.1	Puntmonster	202411017B	Chrysotiel

Beschrijving	Mastiek ramen
Omgeving	Buiten
Primaire drager	Wand buitenschil
Asbestmateriaal	In-situ afwerkingslagen - Pasta, stopverf, voegsel, stopsel, vulsel, mastiek, kitten, ...
Bindmiddel van asbestmateriaal	Kitten, mastiek, pasta
Gebondenheid op basis van bindmiddel	Hecht
Hoeveelheid (gewicht - aantal)	<ul style="list-style-type: none">• 0,50 kg - 1 stuk
Totaal gewicht	0,50 kg
Eenvoudig bereikbaar	Ja
Bevestigingswijze	<ul style="list-style-type: none">• Verlijmd, ingegoten, versmeerd
Identificatiemethode	Vaststelling met monstername
Destructieve handeling voor identificatie	Nee
Opmerking	De mastiek is bemonsterd aan raam achtergevel.

Zorgvuldig beheren

- Zorg voor een veilig beheer. Vermijd het beschadigen van het asbestmateriaal. Controleer de toestand jaarlijks op wijzigingen.
- Verwijder dit asbestmateriaal zo snel mogelijk. Volg de toestand goed op.

- Eenvoudige handelingen: mag via doe-het-zelf of door werknemer(s) met opleidingsattest eenvoudige handelingen
Deze toepassing mag nog zelf verwijderd worden. Opgelet, bescherm uzelf en uw omgeving goed en volg de veiligheidsvoorschriften inzake afvoer van het afval op.

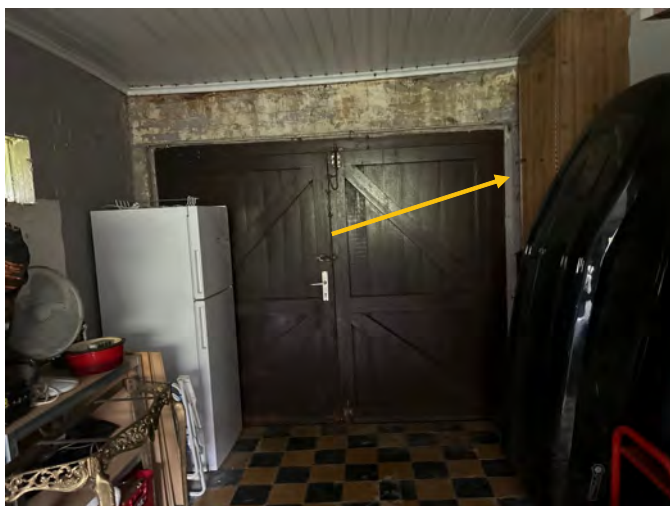
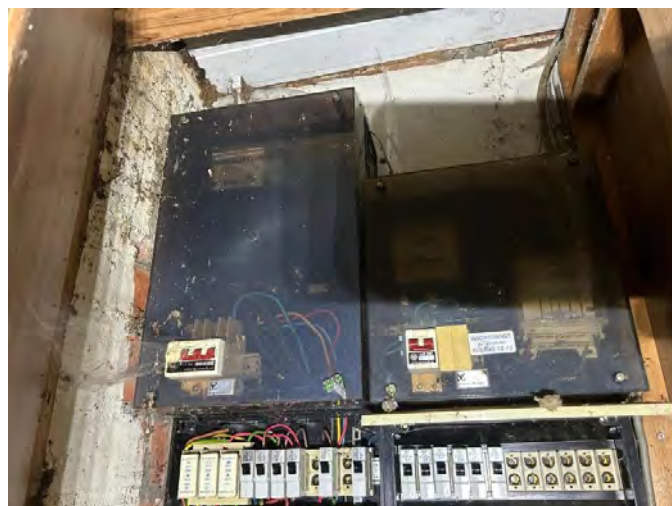
Eindbeoordeling materiaalisico	Laag materiaalisico en/of verlaagde kans op vezelvrijgave
--------------------------------	---

Gebondenheid	Categorie 1: hechtgebonden in oorsprong
Asbestsoort (vezeltype)	Crocidoliet aanwezig
Asbestconcentratie	Laag (< 50%)
Afschermingsgraad van het gehele materiaal	Geheel of deels (ook) vrij aan de binnenlucht
Toestand van het materiaal	Onbeschadigd, niet verweerd

Beschrijving	Bakeliet hoofdmeter elektriciteit
Omgeving	Binnen
Primaire drager	Communicatie en elektrische infrastructuur en uitrusting
Asbestmateriaal	Plaat, paneel, tablet - Type Bakeliet
Bindmiddel van asbestmateriaal	Kunststof of -hars
Gebondenheid op basis van bindmiddel	Hecht
Hoeveelheid (oppervlakte - dikte - aantal)	• 0,40 m ² - 5,00 cm - 1 stuk
Totaal volume	0,02 m ³
Eenvoudig bereikbaar	Ja
Bevestigingswijze	• Geschroefd
Identificatiemethode	Vaststelling zonder monstername
Destructieve handeling voor identificatie	Nee
Opmerking	Bakeliet is asbestverdacht, maar het is niet zeker dat er asbest in zit . Geen staal genomen omwille van het destructief karakter. Is eigendom van nutsmaatschappij

Zorgvuldig beheren

- Zorg voor een veilig beheer. Vermijd het beschadigen van het asbestmateriaal. Controleer de toestand jaarlijks op wijzigingen.

- Eenvoudige handelingen: mag via doe-het-zelf of door werknemer(s) met opleidingsattest eenvoudige handelingen
De toepassing kan in haar geheel worden verwijderd zonder verhoogd risico op vezelvrijgave op voorwaarde dat de richtlijnen en regelgeving met betrekking tot de verwijdering, opslag, vervoer en correcte afvoer opgevolgd worden (Meer info: <https://ovam.vlaanderen.be/wie-mag-wat-verwijderen>)

Tellers uit bakeliet dienen verwijderd te worden door de nutsmaatschappij!

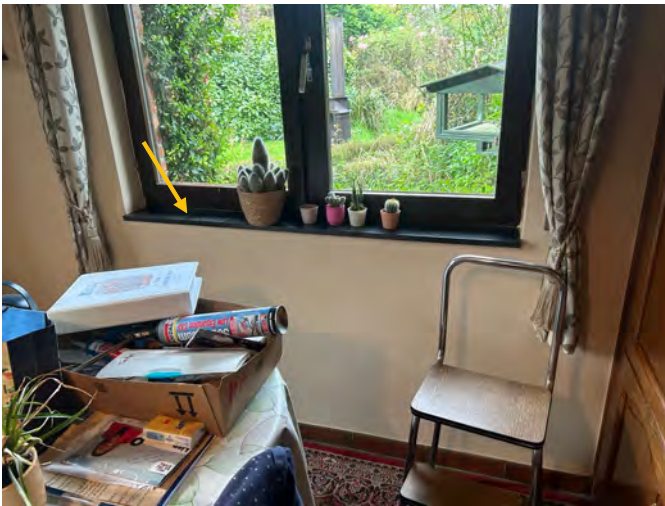
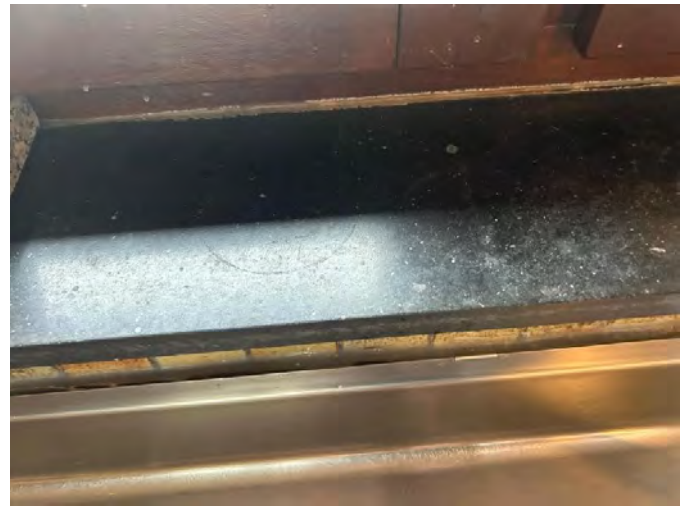
Eindbeoordeling materiaalrisico	Laag materiaalrisico en/of verlaagde kans op vezelvrijgave
---------------------------------	--

Gebondenheid	Categorie 1: hechtgebonden in oorsprong
Asbestsoort (vezeltype)	Alleen chrysotiel
Asbestconcentratie	Laag (< 50%)
Afschermingsgraad van het gehele materiaal	Geheel of deels (ook) vrij aan de binnenlucht
Toestand van het materiaal	Licht beschadigd, licht verweerd. Intact calciumsilicaatmateriaal of categorie III 'gebondenheid'

Beschrijving	Raamdorpels Massal
Omgeving	Binnen
Primaire drager	Binnenwand
Asbestmateriaal	Plaat, paneel, tablet - Type Massal
Bindmiddel van asbestmateriaal	Cement
Gebondenheid op basis van bindmiddel	Hecht
Hoeveelheid (oppervlakte - dikte - aantal)	• 0,40 m ² - 2,00 cm - 4 stuks
Totaal volume	0,032 m ³
Eenvoudig bereikbaar	Ja
Bevestigingswijze	• Verlijmd, ingegoten, versmeerd
Identificatiemethode	Vaststelling zonder monsternamen
Destructieve handeling voor identificatie	Nee
Opmerking	<p>In keuken en slaapkamers zijn zwarte raamdorpels aanwezig. Deze zijn uit asbestcement.</p> <p>Hoeveelheden en diktes zijn een inschatting via opmeting ter plaatse of plannen. De werkelijke hoeveelheid kan afwijken van deze inschatting</p>

Zorgvuldig beheren

- Zorg voor een veilig beheer. Vermijd het beschadigen van het asbestmateriaal. Controleer de toestand jaarlijks op wijzigingen.

- Eenvoudige handelingen: mag via doe-het-zelf of door werknemer(s) met opleidingsattest eenvoudige handelingen
De toepassing kan in haar geheel worden verwijderd zonder verhoogd risico op vezelvrijgave op voorwaarde dat de richtlijnen en regelgeving met betrekking tot de verwijdering, opslag, vervoer en correcte afvoer opgevolgd worden (Meer info: <https://ovam.vlaanderen.be/wie-mag-wat-verwijderen>)
- Eenvoudige handelingen: enkel door erkend asbestverwijderaar
Het is aangeraden beroep te doen op een professional aangezien de verwijdering van deze dorpels beschadiging met zich kan meebrengen.

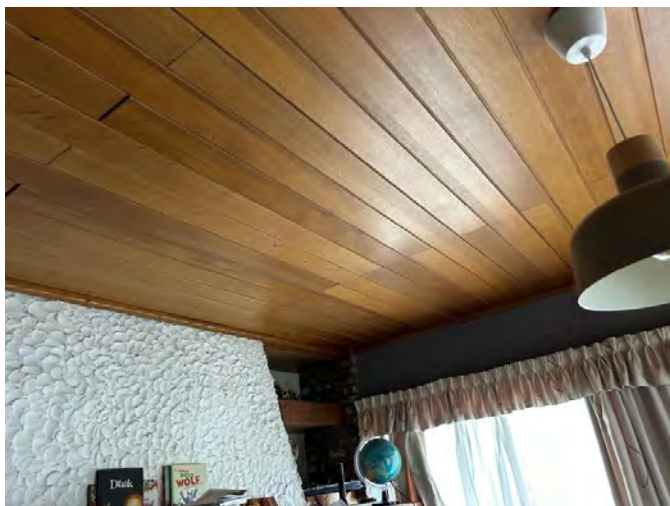
Plafond is niet bepeisterd (houten gewelven)
Deels afgewerkt met hout en deels met gipsplaat (type gyproc)

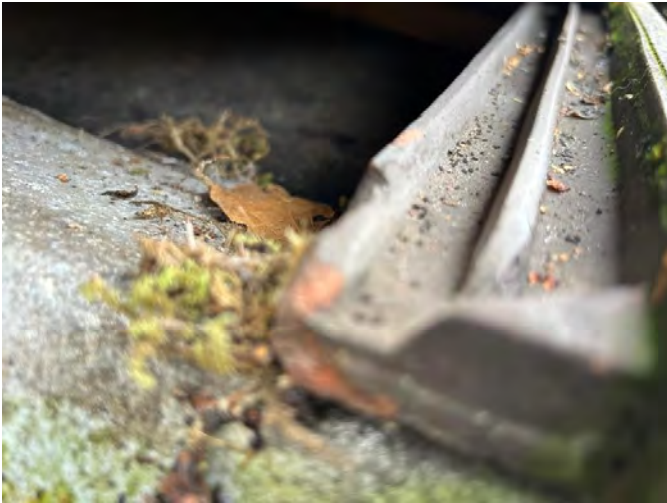
Zolder is afgewerkt met houtvezelplaten. Via pannen geen onderdak kunnen vaststellen.

Enkel via destructief onderzoek kan men zekerheid hebben dat er nergens een asbestcement onderdak aanwezig is.

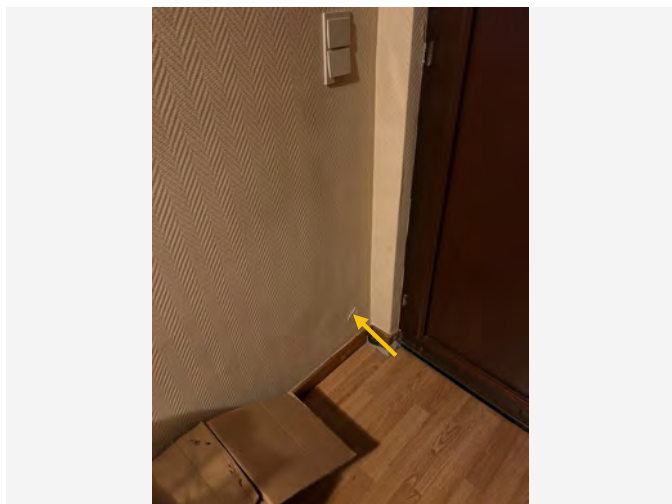
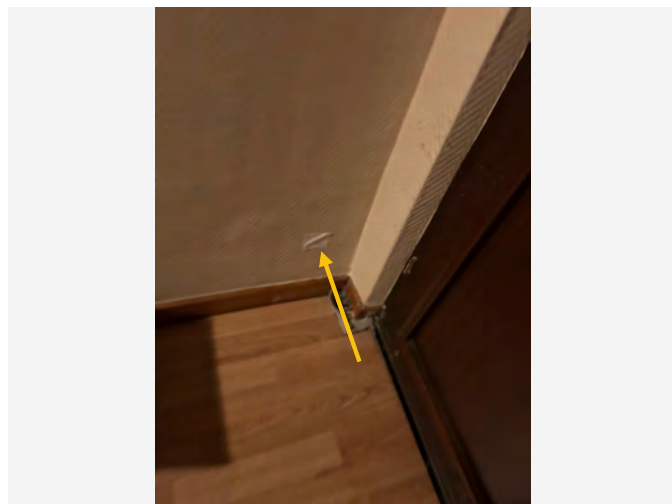
Geen asbest

#	Type	Referentie	Resultaat
8.1	Mengmonster	202410017A	Geen asbest

Beschrijving	Pleisterwerk wanden
Omgeving	Binnen
Primaire drager	Binnenwand
Bindmiddel van materiaal	Gips - kalk
Gebondenheid op basis van bindmiddel	Niet-hechtgebonden
Hoeveelheid (oppervlakte - dikte - aantal)	• 140,00 m ² - 1,00 cm - 1 stuk
Totaal volume	1,40 m ³
Identificatiemethode	Vaststelling met monstername
Destructieve handeling voor identificatie	Nee
Opmerking	<p>Standaard worden er 4 pleisterstalen genomen van de muren en 4 van de plafonds hier wordt uitzonderlijk van afgeweken. Dikwijls zijn stookplaats (ketel) en natte ruimte (wasmachine) combineerbaar. Het gebeurt ook regelmatig dat er weinig of geen bepleisterde plafonds / muren zijn in de stookruimte of natte ruimtes.</p> <p>Alle maten en de indeling van de woning zijn indicatief.</p>

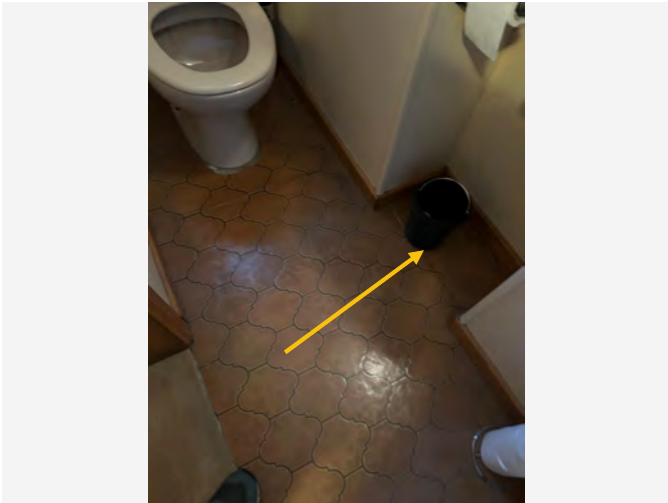
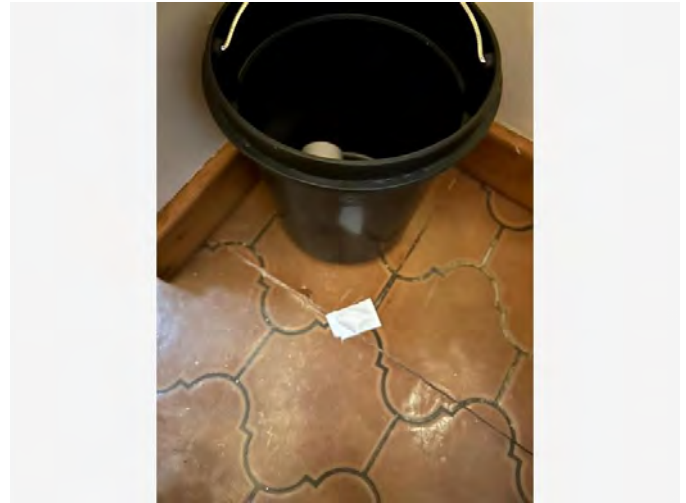
Fiche 9: Lijm vinyl WC

Geen asbest

#	Type	Referentie	Resultaat
9.1	Puntmonster	202410017C	Geen asbest

Beschrijving	Lijm vinyl WC
Omgeving	Binnen
Primaire drager	Vloer
Bindmiddel van materiaal	Lijm
Gebondenheid op basis van bindmiddel	Hecht
Hoeveelheid (oppervlakte - dikte - aantal)	• 1,00 m ² - 2,00 mm - 1 stuk
Totaal volume	0,002 m ³
Identificatiemethode	Vaststelling met monstername
Destructieve handeling voor identificatie	Nee
