# Asbestinventarisatetest

Daalstraat 4, 9150 Kruibeke

Attestnummer : 20240425-000410.000

Uitgegeven op : 25.04.2024

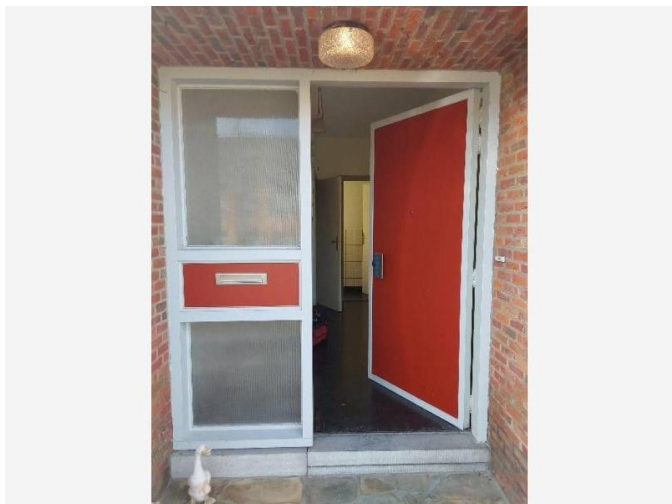
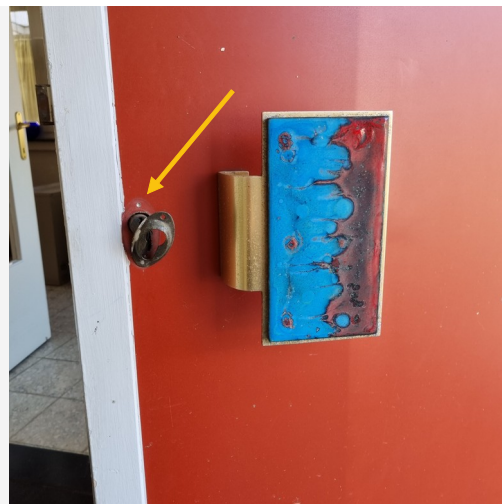
Eindbeoordeling materiaalrisico	Laag materiaalrisico en/of verlaagde kans op vezelvrijgave
---------------------------------	--

Gebondenheid	Categorie 1: hechtgebonden in oorsprong
Asbestsoort (vezeltype)	Alleen chrysotiel
Asbestconcentratie	Laag (< 50%)
Afschermingsgraad van het gehele materiaal	Geheel of deels (ook) vrij aan binnenluchtstromen
Toestand van het materiaal	Onbeschadigd, niet verweerd

#	Type	Referentie	Resultaat
1.1	Mengmonster	MM07	Chrysotiel

Beschrijving	Glasal - platen bij buitenschrijnwerk
Omgeving	Grenst aan binnen- en buitenlucht
Primaire drager	Wand buitenschil
Asbestmateriaal	Plaat, paneel, tablet - Geëmailleerd, type Glasal
Bindmiddel van asbestmateriaal	Cement

- Zorg voor een veilig beheer. Vermijd het beschadigen van het asbestmateriaal. Controleer de toestand jaarlijks op wijzigingen.

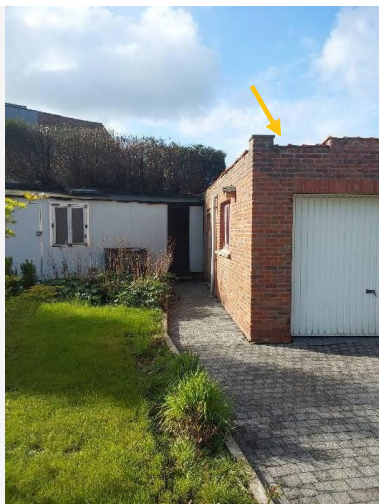
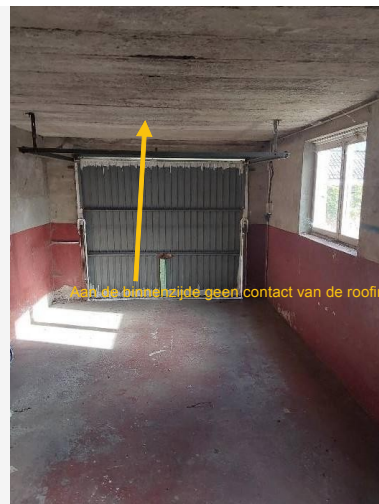
Eindbeoordeling materiaalisico	Laag materiaalisico en/of verlaagde kans op vezelvrijgave
Opmerking	Er is wat vegetatie aanwezig maar geen zicht op waterschade dus roofing is nog volledig intact.

Gebondenheid	Categorie 1: hechtgebonden in oorsprong
Asbestsoort (vezeltype)	Alleen chrysotiel
Asbestconcentratie	Laag (< 50%)
Afschermingsgraad van het gehele materiaal	Geheel of deels vrij aan de buitenlucht
Toestand van het materiaal	Licht beschadigd, licht verweerd. Intact materiaal type Pical – asbestboard of categorie III 'gebondenheid'

Beschrijving	Roofing bijgebouw
Omgeving	Buiten
Primaire drager	Plat dak
Asbestmateriaal	Dak- en gevelbekleding - Roofing
Bindmiddel van asbestmateriaal	Bitumen (roofing, teer, asfalt)
Gebondenheid op basis van bindmiddel	Hecht
Hoeveelheid (oppervlakte - aantal)	• 22,00 m <sup>2</sup> - 1 stuk

- Zorg voor een veilig beheer. Vermijd het beschadigen van het asbestmateriaal. Controleer de toestand jaarlijks op wijzigingen.

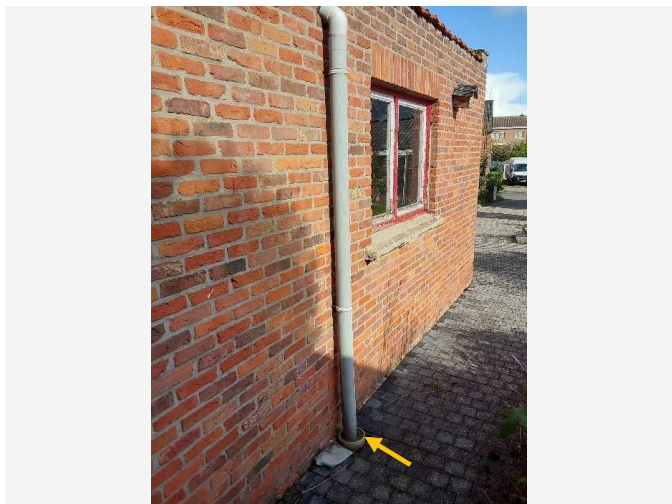
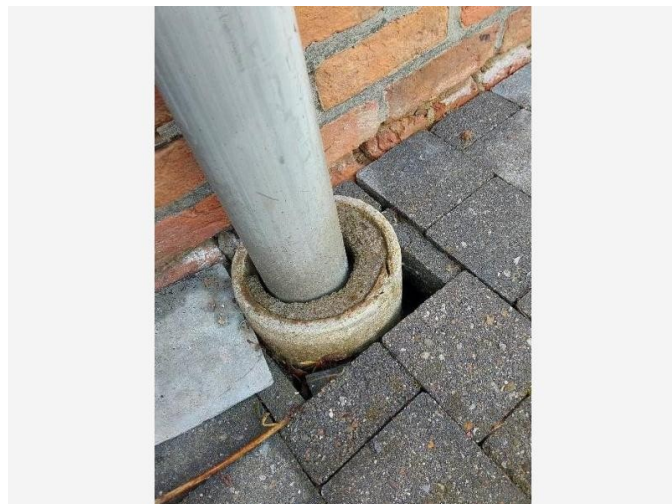
De buis zit ingeklemd in het voetpad.

Eindbeoordeling materiaalrisico	Laag materiaalrisico en/of verlaagde kans op vezelvrijgave
---------------------------------	--

Gebondenheid	Categorie 1: hechtgebonden in oorsprong
Asbestsoort (vezeltype)	Crocidoliet aanwezig
Asbestconcentratie	Laag (< 50%)
Afschermingsgraad van het gehele materiaal	Geheel of deels vrij aan de buitenlucht
Toestand van het materiaal	Licht beschadigd, licht verweerd. Intact materiaal type Pical – asbestboard of categorie III 'gebondenheid'

Beschrijving	Afvoerbuis regenwater
Omgeving	Buiten
Primaire drager	Vloer
Asbestmateriaal	Buis, koker, leiding, pijp, doorvoer
Bindmiddel van asbestmateriaal	Cement

- Zorg voor een veilig beheer en verwijder dit asbestmateriaal wanneer het bij werken eenvoudig bereikbaar wordt. Controleer de toestand jaarlijks op wijzigingen.

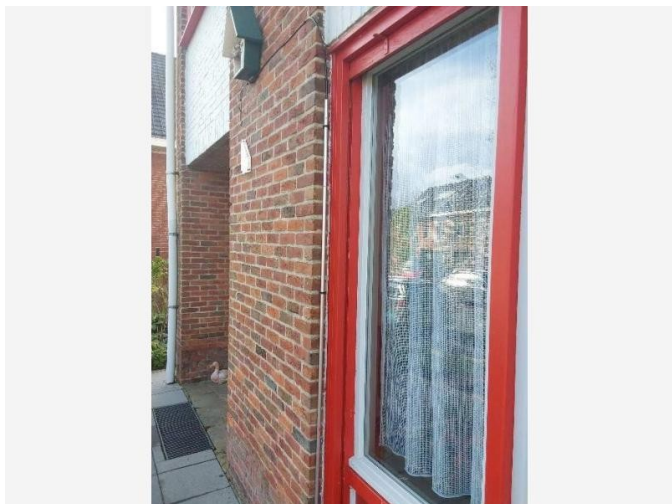
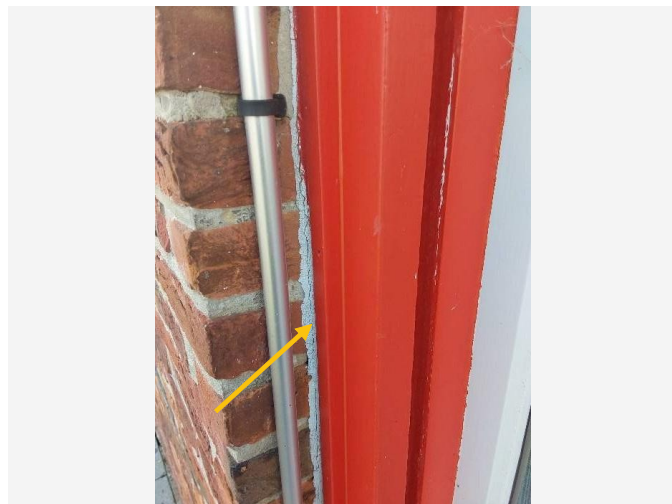
Eindbeoordeling materiaalrisico	Laag materiaalrisico en/of verlaagde kans op vezelvrijgave
Opmerking	De mastiek vertoont scheuren maar is nog nergens afgebrokkeld.

Gebondenheid	Categorie 1: hechtgebonden in oorsprong
Asbestsoort (vezeltype)	Alleen chrysotiel
Asbestconcentratie	Laag (< 50%)
Afschermingsgraad van het gehele materiaal	Geheel of deels vrij aan de buitenlucht
Toestand van het materiaal	Licht beschadigd, licht verweerd. Intact materiaal type Pical – asbestboard of categorie III 'gebondenheid'

#	Type	Referentie	Resultaat
4.1	Mengmonster	MM03	Chrysotiel

Beschrijving	Mastiek tussen beglazing en gevelmetselwerk
Omgeving	Buiten
Primaire drager	Wand buitenschil

- Zorg voor een veilig beheer. Vermijd het beschadigen van het asbestmateriaal. Controleer de toestand jaarlijks op wijzigingen.

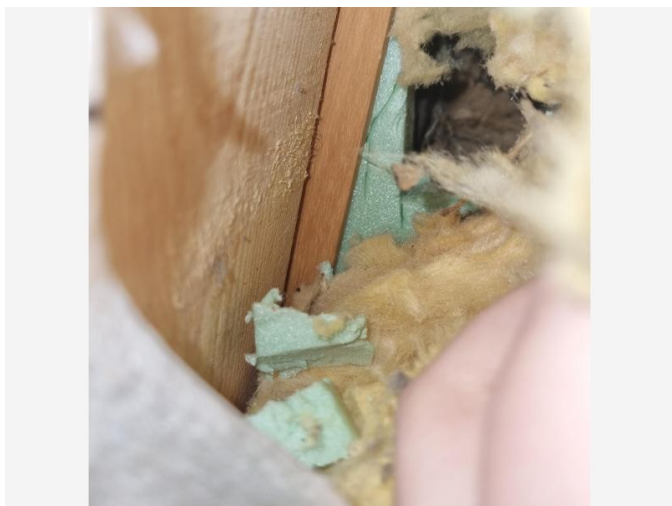
Vrije foto

Er is geen onderdak aanwezig. Er is enkel een geweven doek aanwezig, met daarna aanbrenging van isolatie.

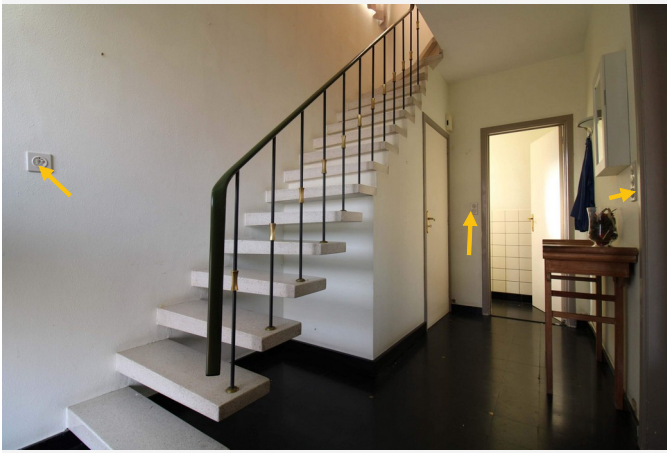
Vrije foto

In de woning zijn er op verschillende plaatsen bakelieten stopcontacten en schakelaars aanwezig. Wees aandachtig bij het verwijderen van de toepassing dat deze asbestverdachte materialen zijn.

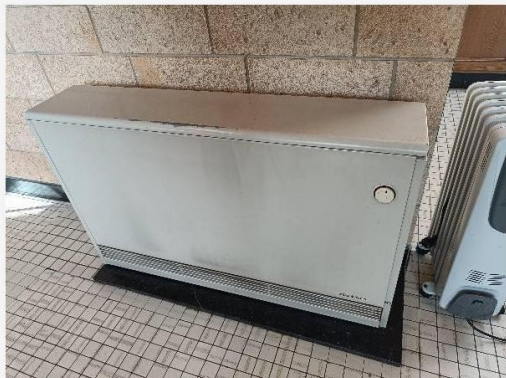
Vrije foto

De decentrale verwarmingstoestellen in de woning. Bij het verwijderen van de kachel moet er aandacht worden besteed aan het asbestverdachte componenten die mogelijks aanwezig is bij de kachel. De binnenzijde is niet zichtbaar tijdens de inspectie maar dit behoort tot destructief onderzoek die niet noodzakelijk is voor dit attest. Het touw van de kachel kan mogelijks asbestverdacht zijn.

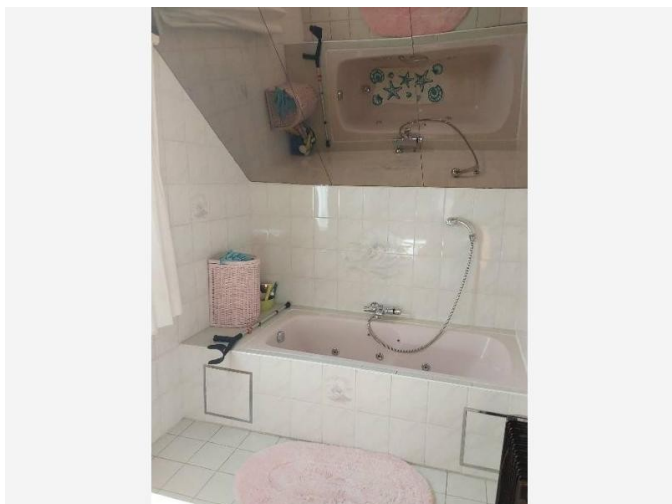
Vrije foto

De tegels konden niet verder onderzocht worden naar verlijming van de tegel. Dit behoort tot destructief onderzoek en dit is niet noodzakelijk voor dit attest. Bij het verwijderen van de tegels moet er aandacht worden gegeven dat er mogelijk asbestverdacht lijm werd gebruikt voor de bevestiging.

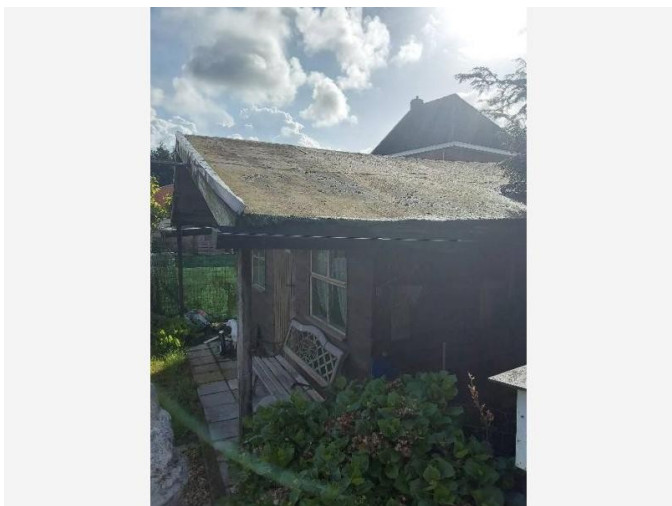
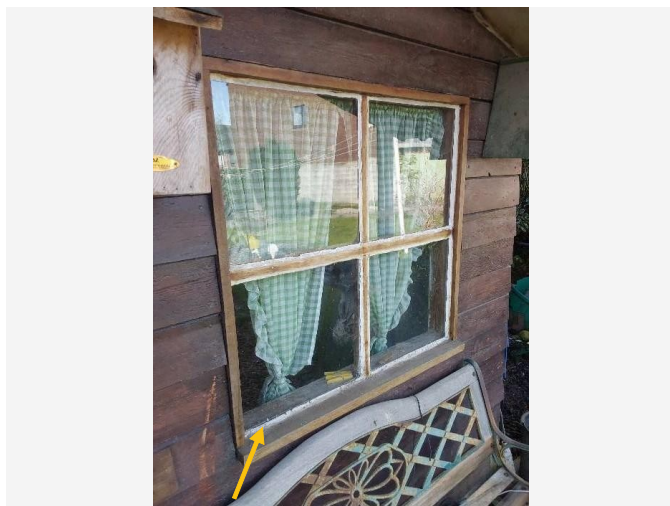
# Fiche 11: Mastiek Raam tuinberging

Geen asbest

#	Type	Referentie	Resultaat
11.1	Puntmonster	MM04	Geen asbest

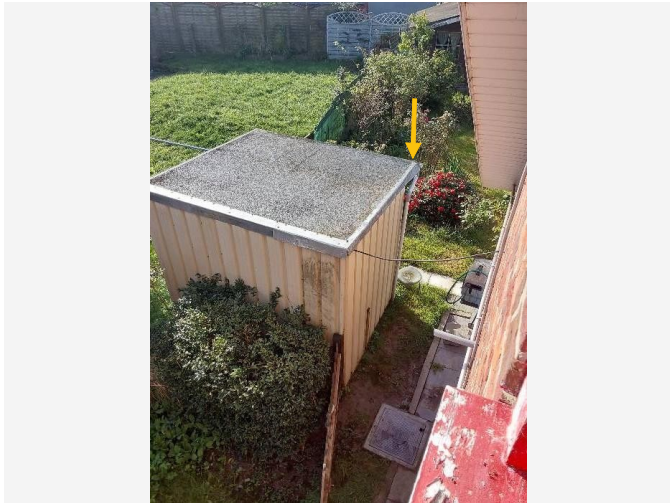
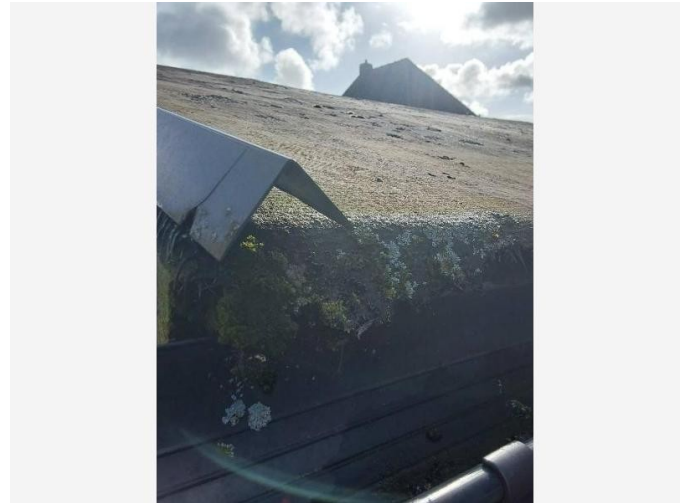
## Fiche 13: Roofing Berging naast woning

Geen asbest

#	Type	Referentie	Resultaat
13.1	Puntmonster	MM05	Geen asbest
