Asbestinventarisatetest

K. Van de Woestijnestraat 1, 9120 Beveren

Attestnummer : 20241126-000251.000

Niet-asbestveilig

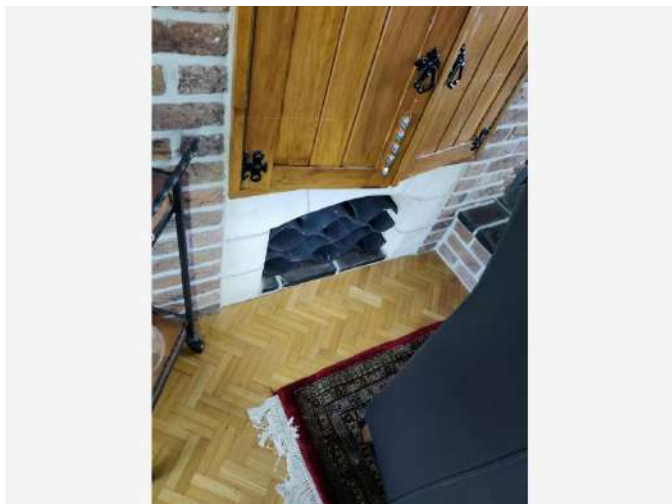
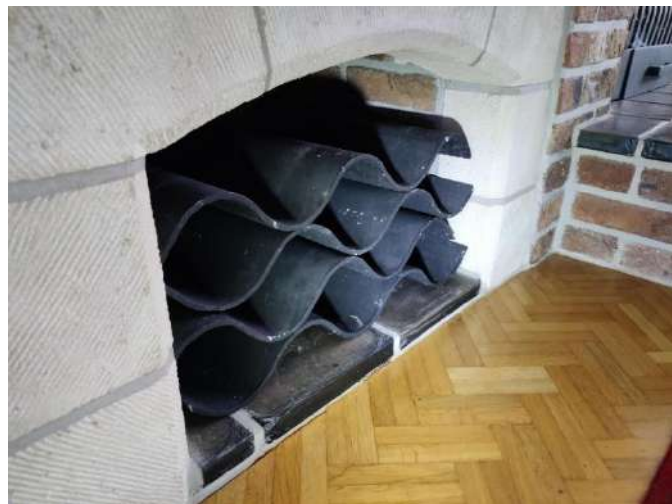
Eindbeoordeling materiaalrisico	Verhoogd materiaalrisico en/of verhoogde kans op vezelvrijgave
---------------------------------	--

Gebondenheid	Categorie 1: hechtgebonden in oorsprong
Asbestsoort (vezeltype)	Crocidoliet aanwezig
Asbestconcentratie	Laag (< 50%)
Afschermingsgraad van het gehele materiaal	Geheel of deels (ook) vrij aan de binnenlucht
Toestand van het materiaal	Licht beschadigd, licht verweerd. Intact calciumsilicaatmateriaal of categorie III 'gebondenheid'

Beschrijving	Golfplaten wijnstock
Omgeving	Binnen
Primaire drager	Vloer
Asbestmateriaal	Dak- en gevelbekleding - Golfplaat
Bindmiddel van asbestmateriaal	Cement
Gebondenheid op basis van bindmiddel	Hecht
Hoeveelheid (oppervlakte - aantal)	<ul style="list-style-type: none">• 1,00 m² - 1 stuk
Totale oppervlakte	1,00 m ²
Eenvoudig bereikbaar	Ja
Bevestigingswijze	<ul style="list-style-type: none">• Los (al dan niet bedekt)
Identificatiemethode	Vaststelling zonder monstername
Destructieve handeling voor identificatie	Nee

- Verwijder dit asbestmateriaal zo snel mogelijk. Volg de toestand goed op.

- Eenvoudige handelingen: mag via doe-het-zelf of door werknemer(s) met opleidingsattest eenvoudige handelingen
Hechtgebonden asbesttoepassingen mogen via doe-het-zelf-methodes verwijderd worden op voorwaarde dat de richtlijnen van OVAM gevolgd worden.

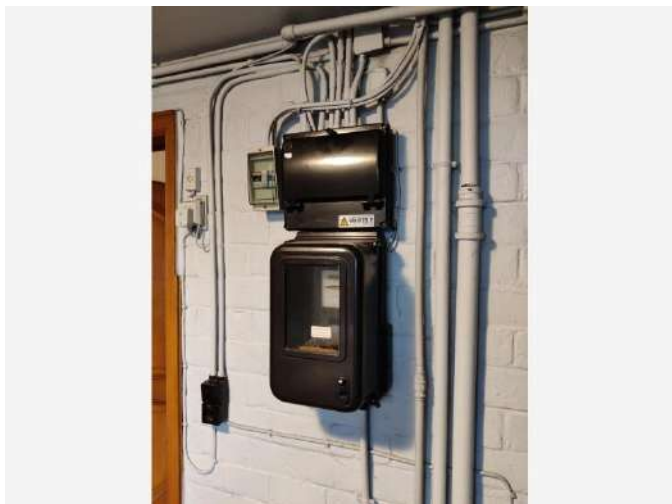
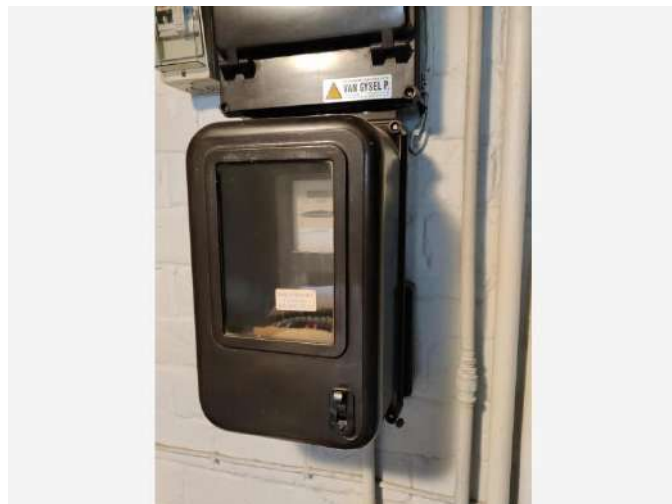
Eindbeoordeling materiaalrisico	Verhoogd materiaalrisico en/of verhoogde kans op vezelvrijgave
---------------------------------	--

Gebondenheid	Categorie 1: hechtgebonden in oorsprong
Asbestsoort (vezeltype)	Crocidoliet aanwezig
Asbestconcentratie	Laag (< 50%)
Afschermingsgraad van het gehele materiaal	Geheel of deels (ook) vrij aan de binnenlucht
Toestand van het materiaal	Licht beschadigd, licht verweerd. Intact calciumsilicaatmateriaal of categorie III 'gebondenheid'

Beschrijving	Bakeliet elementen
Omgeving	Binnen
Primaire drager	Communicatie en elektrische infrastructuur en uitrusting
Asbestmateriaal	Plaat, paneel, tablet - Type Bakeliet
Bindmiddel van asbestmateriaal	Kunststof of -hars
Gebondenheid op basis van bindmiddel	Hecht
Hoeveelheid (oppervlakte - dikte - aantal)	• 0,50 m ² - 1,00 cm - 1 stuk
Totaal volume	0,005 m ³
Eenvoudig bereikbaar	Ja
Bevestigingswijze	• Geschroefd
Identificatiemethode	Vaststelling zonder monstername
Destructieve handeling voor identificatie	Nee

- Verwijder dit asbestmateriaal zo snel mogelijk. Volg de toestand goed op.

- Eenvoudige handelingen: mag via doe-het-zelf of door werknemer(s) met opleidingsattest eenvoudige handelingen
Hechtgebonden asbesttoepassingen mogen via doe-het-zelf-methodes verwijderd worden op voorwaarde dat de richtlijnen van OVAM gevolgd worden.

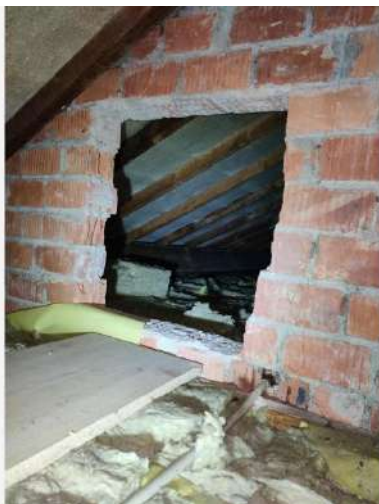
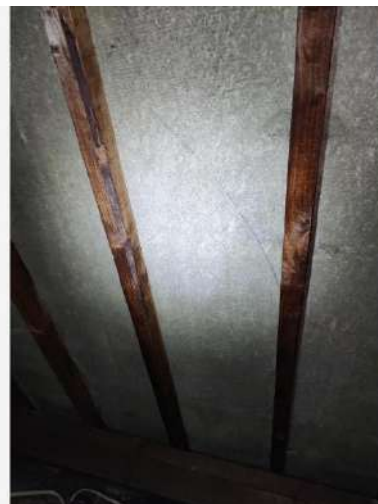
Eindbeoordeling materiaalrisico	Verhoogd materiaalrisico en/of verhoogde kans op vezelvrijgave
---------------------------------	--

Gebondenheid	Categorie 1: hechtgebonden in oorsprong
Asbestsoort (vezeltype)	Crocidoliet aanwezig
Asbestconcentratie	Laag (< 50%)
Afschermingsgraad van het gehele materiaal	Geheel of deels (ook) vrij aan de binnenlucht
Toestand van het materiaal	Licht beschadigd, licht verweerd. Intact calciumsilicaatmateriaal of categorie III 'gebondenheid'

Beschrijving	Onderdak
Omgeving	Binnen
Primaire drager	Schuin dak
Asbestmateriaal	Plaat, paneel, tablet - Type Menuiserite
Bindmiddel van asbestmateriaal	Cement
Gebondenheid op basis van bindmiddel	Hecht
Hoeveelheid (oppervlakte - dikte - aantal)	• 130,00 m ² - 0,50 cm - 1 stuk
Totaal volume	0,65 m ³
Eenvoudig bereikbaar	Ja
Bevestigingswijze	• Genageld, geniet
Identificatiemethode	Vaststelling zonder monstername
Destructieve handeling voor identificatie	Nee

- Verwijder dit asbestmateriaal zo snel mogelijk. Volg de toestand goed op.

- Eenvoudige handelingen: mag via doe-het-zelf of door werknemer(s) met opleidingsattest eenvoudige handelingen
Hechtgebonden asbesttoepassingen mogen via doe-het-zelf-methodes verwijderd worden op voorwaarde dat de richtlijnen van OVAM gevolgd worden.

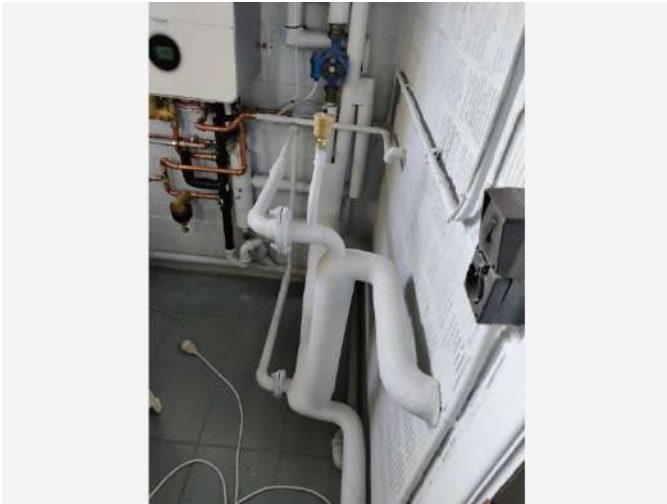
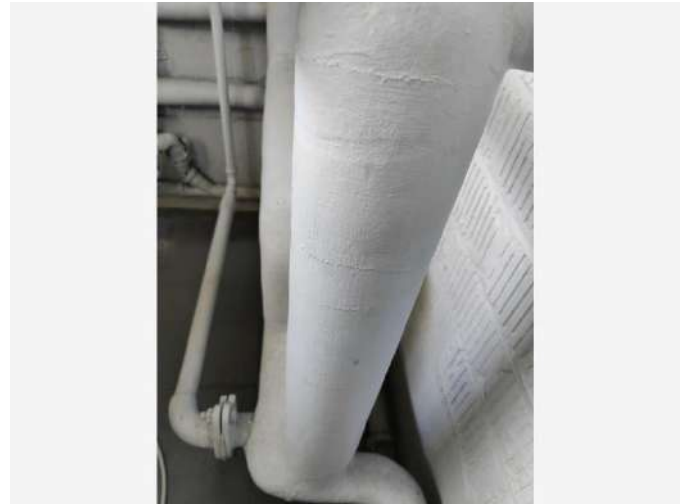
Eindbeoordeling materiaalrisico	Laag materiaalrisico en/of verlaagde kans op vezelvrijgave
---------------------------------	--

Gebondenheid	Categorie 2: niet-hechtgebonden met matrix
Asbestsoort (vezeltype)	Alleen chrysotiel
Asbestconcentratie	Laag (< 50%)
Afschermingsgraad van het gehele materiaal	Geheel of deels (ook) vrij aan de binnenlucht
Toestand van het materiaal	Licht beschadigd, licht verweerd. Intact calciumsilicaatmateriaal of categorie III 'gebondenheid'

#	Type	Referentie	Resultaat
4.1	Mengmonster	281024/MS1.3	Chrysotiel

Beschrijving	Gipsisolatie
Omgeving	Binnen
Primaire drager	HVAC infrastructuur en uitrusting
Asbestmateriaal	In-situ afwerkingslagen - Thermische isolatie
Bindmiddel van asbestmateriaal	Gips - kalk
Gebondenheid op basis van bindmiddel	Niet-hechtgebonden
Hoeveelheid (lengte - omtrek - dikte - aantal)	<ul style="list-style-type: none">• 4,00 m - 30,00 cm - 2,00 cm - 1 stuk
Totaal volume	0,024 m ³
Eenvoudig bereikbaar	Ja
Bevestigingswijze	<ul style="list-style-type: none">• Verlijmd, ingegoten, versmeerd
Identificatiemethode	Vaststelling met monsternamen
Destructieve handeling voor identificatie	Nee

- Verwijder dit asbestmateriaal zo snel mogelijk. Volg de toestand goed op.

- Hermetische zone (erkend asbestverwijderaar)
Losgebonden asbest dient verwijderd te worden door een erkend asbestverwijderaar.

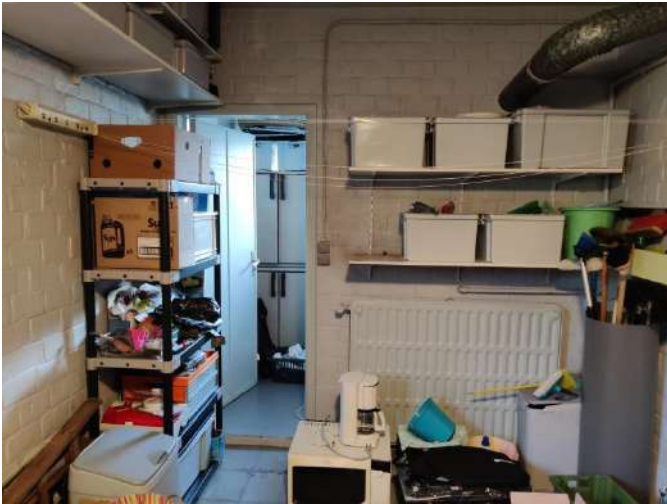
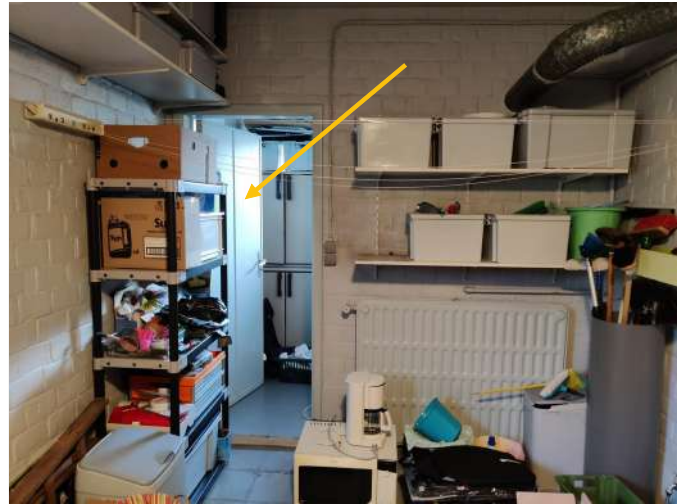
Eindbeoordeling materiaalrisico	Verhoogd materiaalrisico en/of verhoogde kans op vezelvrijgave
---------------------------------	--

Gebondenheid	Categorie 1: hechtgebonden in oorsprong
Asbestsoort (vezeltype)	Crocidoliet aanwezig
Asbestconcentratie	Laag (< 50%)
Afschermingsgraad van het gehele materiaal	Geheel of deels (ook) vrij aan de binnenlucht
Toestand van het materiaal	Licht beschadigd, licht verweerd. Intact calciumsilicaatmateriaal of categorie III 'gebondenheid'

Beschrijving	Deur CV-berging
Omgeving	Binnen
Primaire drager	Wandopening verticaal (raam, deur, ...)
Asbestmateriaal	Brandwerende afsluiting (prefab geheel) - Deur
Bindmiddel van asbestmateriaal	Cement
Gebondenheid op basis van bindmiddel	Hecht
Hoeveelheid (gewicht - aantal)	<ul style="list-style-type: none">• 20,00 kg - 1 stuk
Totaal gewicht	20,00 kg
Eenvoudig bereikbaar	Ja
Bevestigingswijze	<ul style="list-style-type: none">• Geklemd
Identificatiemethode	Vaststelling zonder monstername
Destructieve handeling voor identificatie	Nee

- Verwijder dit asbestmateriaal zo snel mogelijk. Volg de toestand goed op.

- Eenvoudige handelingen: mag via doe-het-zelf of door werknemer(s) met opleidingsattest eenvoudige handelingen
Hechtgebonden asbesttoepassingen mogen via doe-het-zelf-methodes verwijderd worden op voorwaarde dat de richtlijnen van OVAM gevolgd worden.

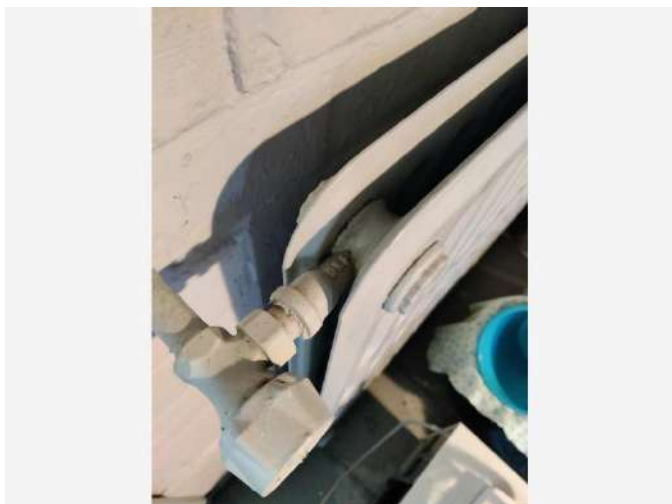
De dichtingen van de radiatorbladen bevatten vaak asbest.

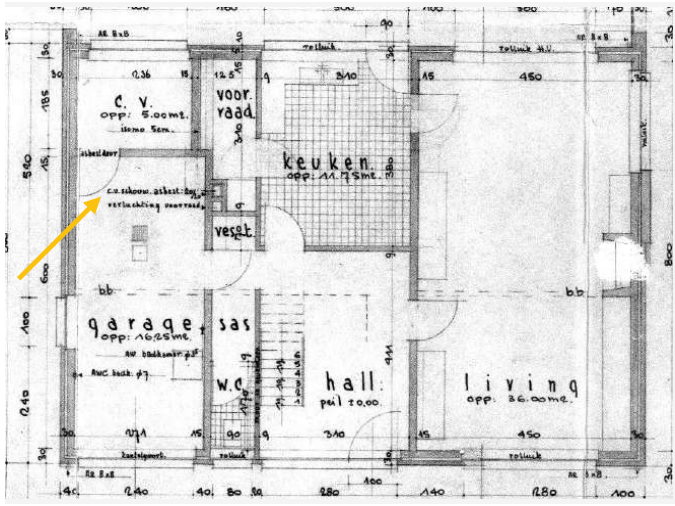
Het plan vermeldt een schouw in asbesthoudend materiaal.
Dit was echter niet vast te stellen visueel.

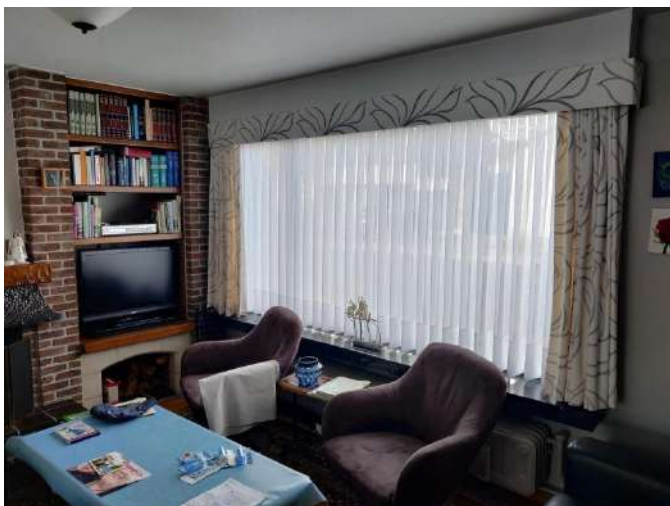
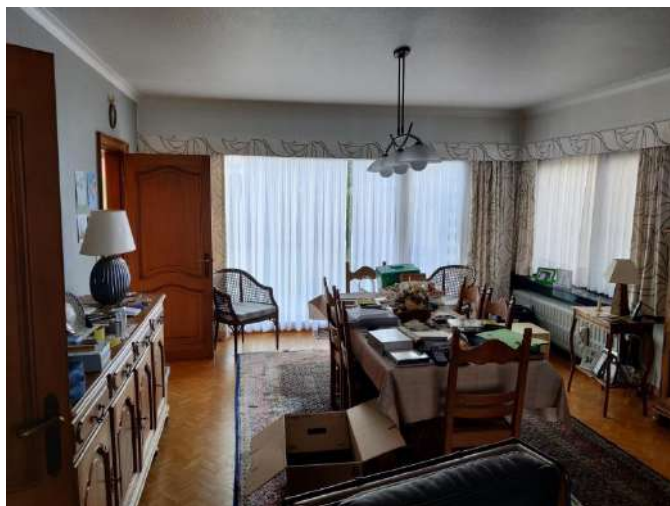
Fiche 8: Bepleistering plafond

Geen asbest

#	Type	Referentie	Resultaat
8.1	Mengmonster	281024/MS1.2	Geen asbest

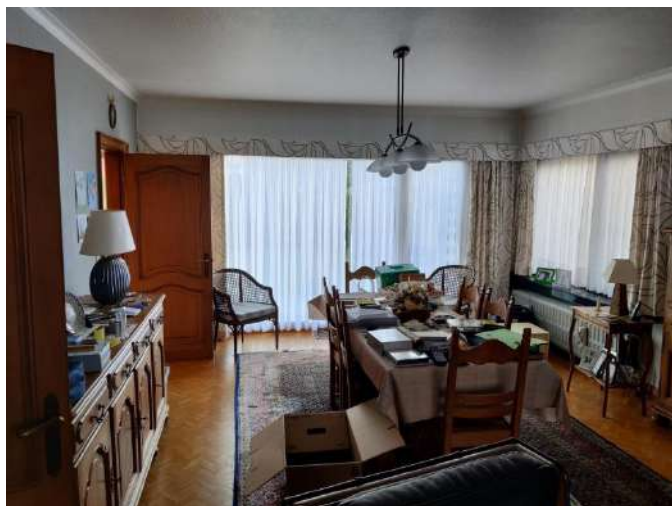
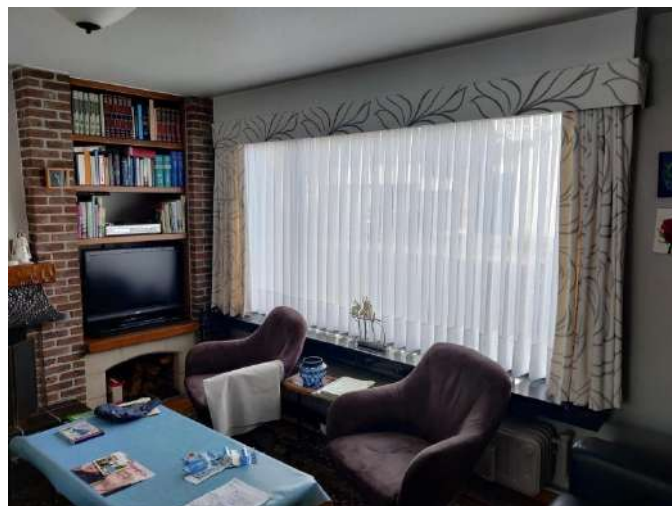
Geen asbest

#	Type	Referentie	Resultaat
9.1	Mengmonster	281024/MS1.1	Geen asbest
