Asbestinventarisatetest

Anjelierenstraat 8, 9120 Beveren-Kruibeke-Zwijndrecht

Attestnummer : 20260324-000026.000

Uitgegeven op : 24.03.2026

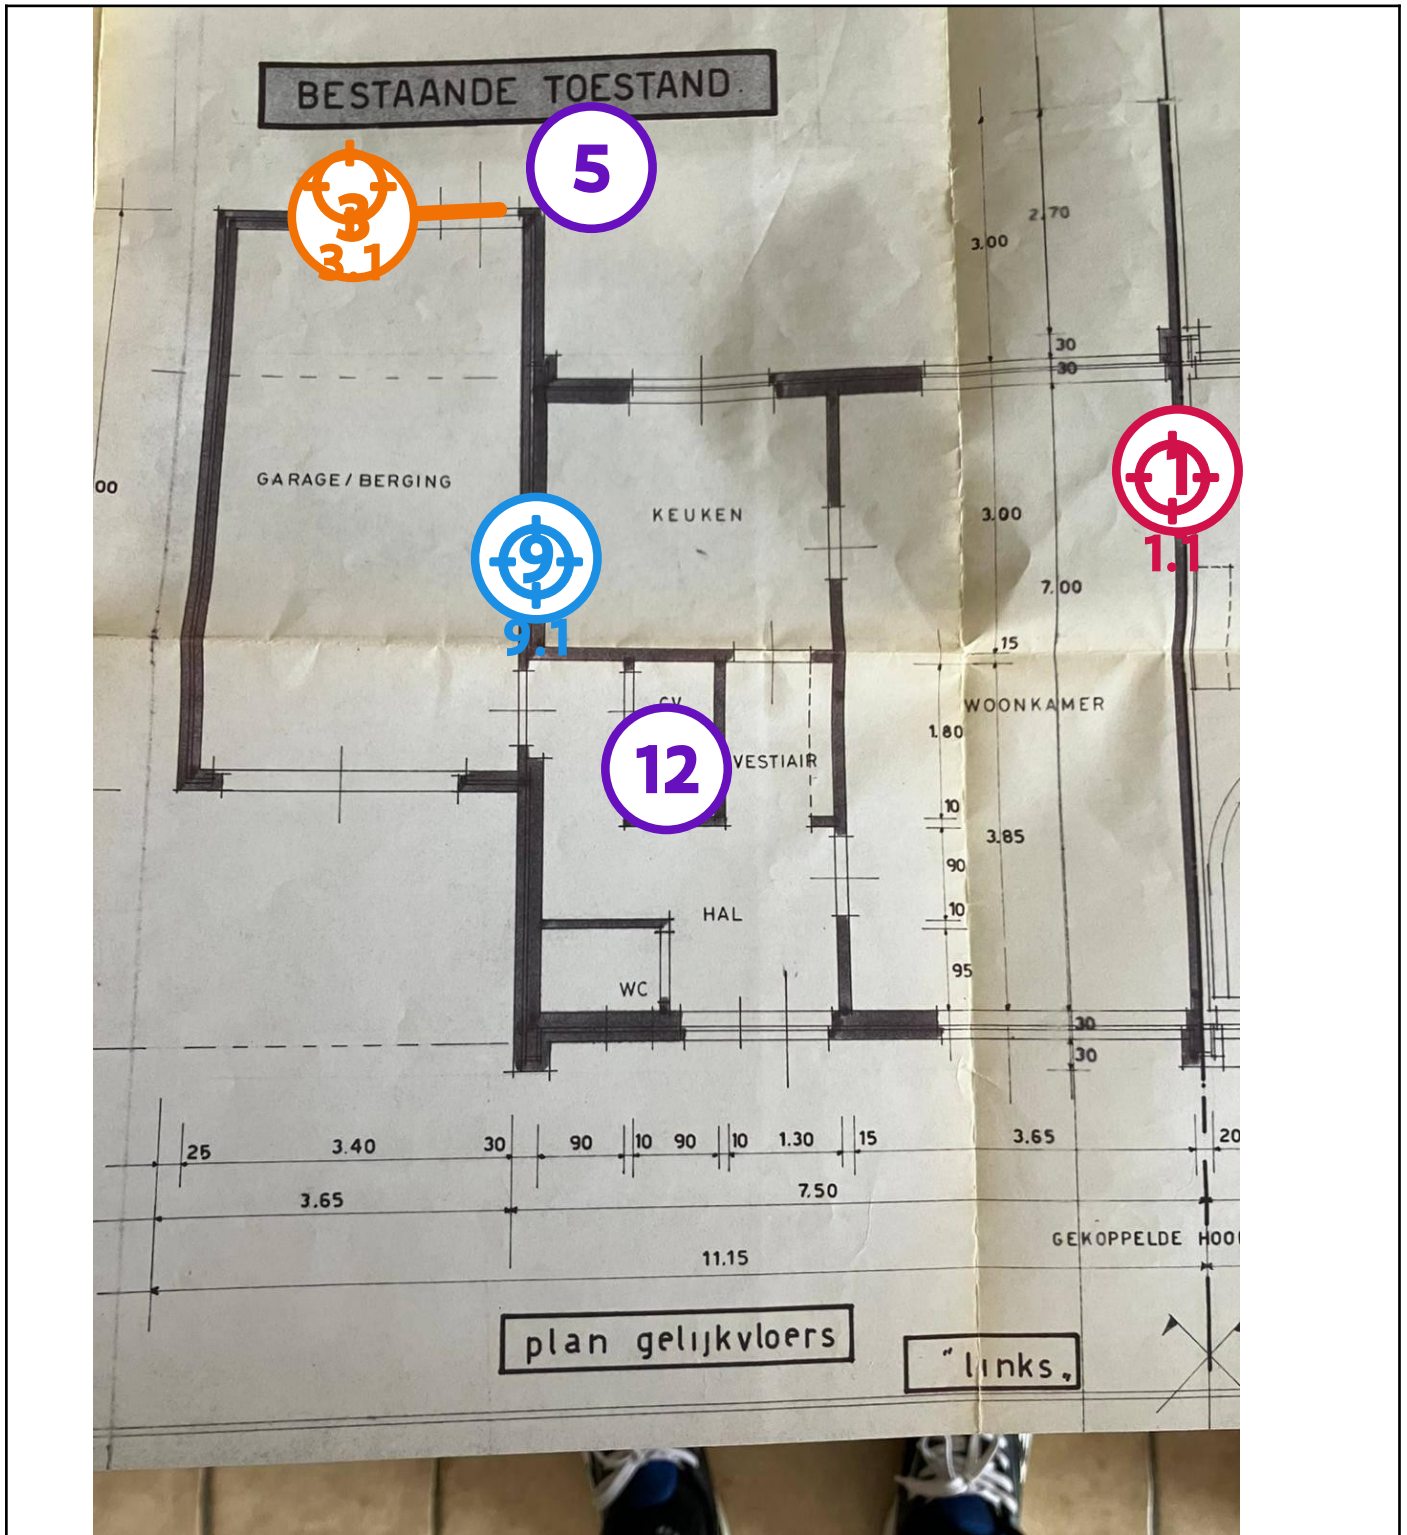
Plan 1.1: Gelijkvloers

Beschrijving	Type	Actie
1. Kachelkoord	Asbestmateriaal	Dringend verwijderen

1.1 Code: staal 4	Puntmonster	-
3. Mastiek in raam garage	Asbestmateriaal	Verwijderen
3.1 Code: staal 7	Puntmonster	-
5. Ondergrondse buizen	Advies	-
9. Anti-dreun	Geen asbest	-
9.1 Code: staal 6	Puntmonster	-
12. CV-ketel (niet verdacht)	Overige ruimte of materiaal	-

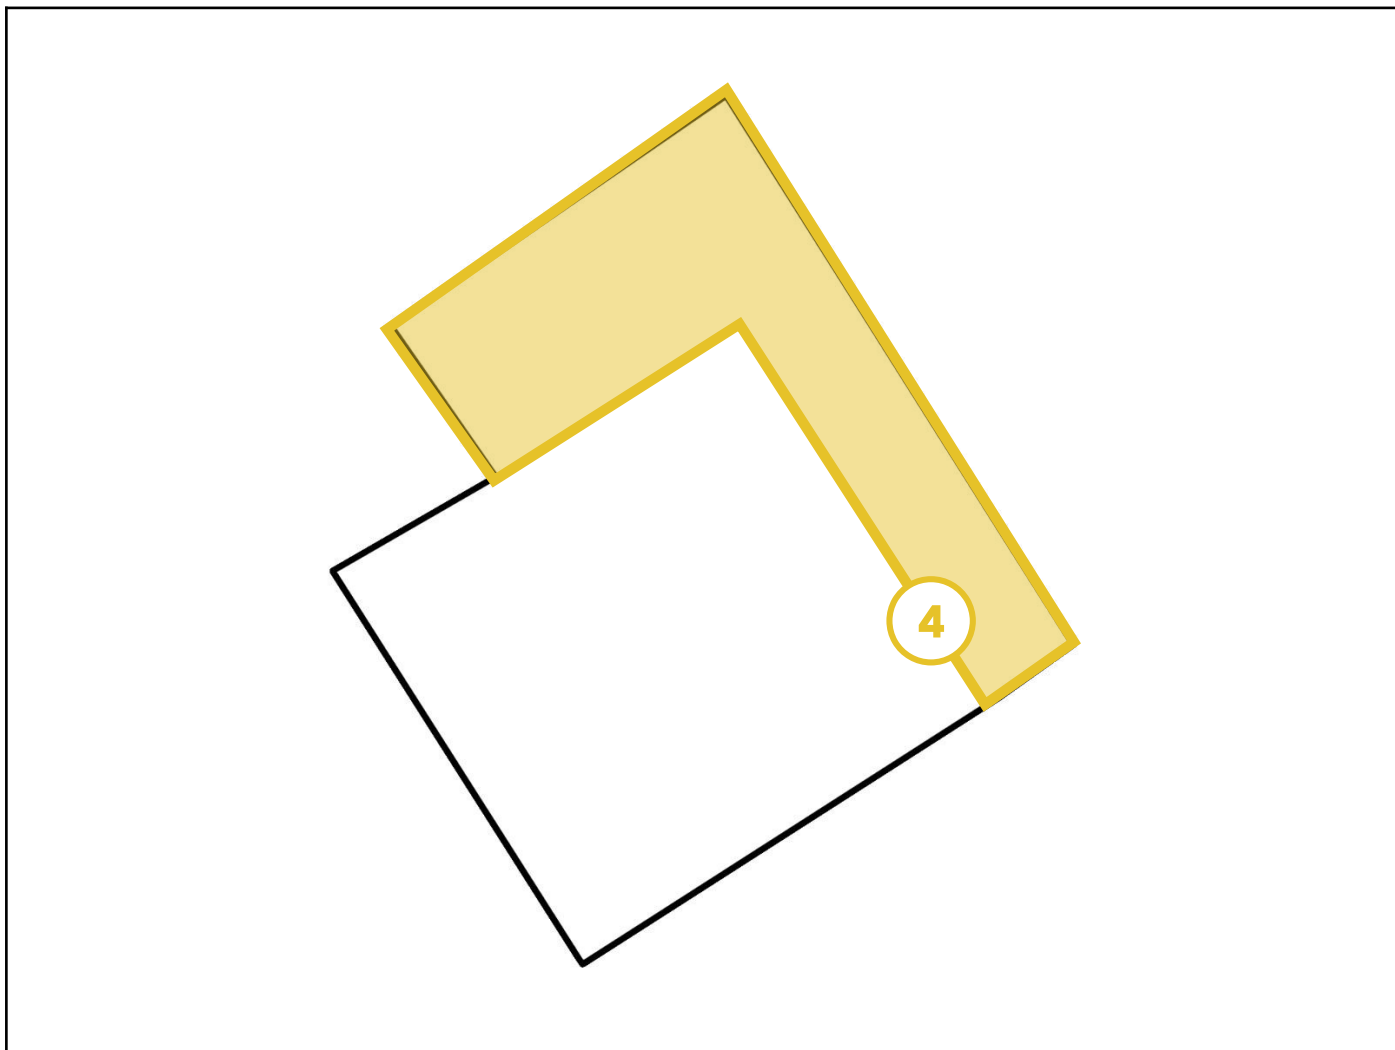
Plan 1.8: Roofing plat dak

Beschrijving	Type	Actie
4. Dakbedekking plat dak (type roofing)	Asbestmateriaal	Zorgvuldig beheren

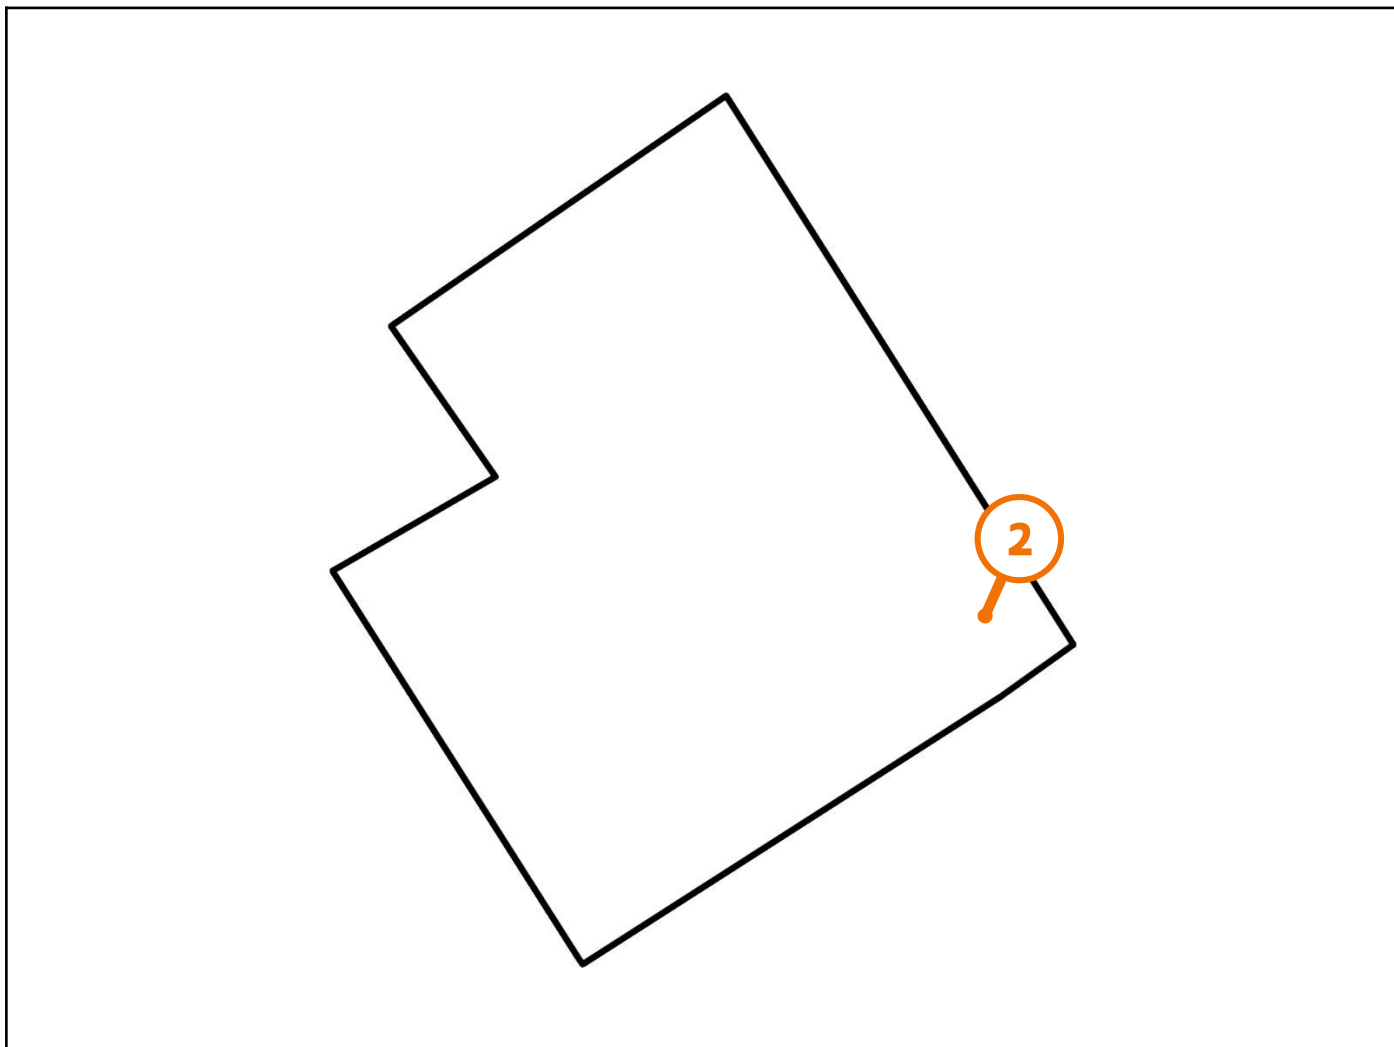
Plan 1.9: Dak

Beschrijving	Type	Actie
2. Schouw	Asbestmateriaal	Verwijderen

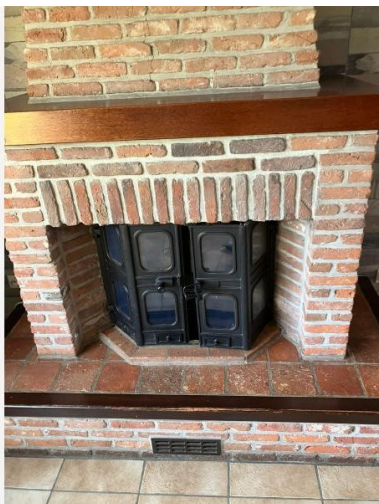
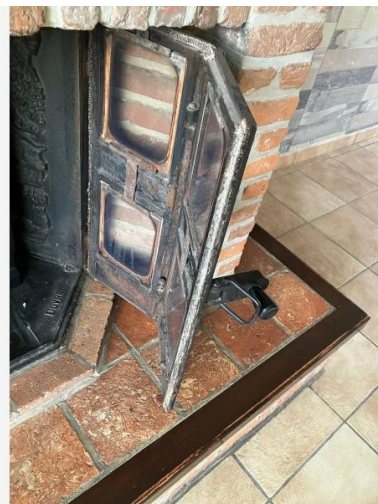
Het asbestmateriaal valt onder de mijlpaal van 2034.

Dringend verwijderen

Eindbeoordeling materiaalrisico	Hoog materiaalrisico en/of hoge kans op vezelvrijgave
---------------------------------	---

Gebondenheid	Categorie 3: niet-hechtgebonden met weinig of geen matrix
Asbestsoort (vezeltype)	Alleen chrysotiel aanwezig
Asbestconcentratie	Hoog ($\geq 50\%$)
Afschermingsgraad van het gehele materiaal	Geheel of deels vrij aan de binnenlucht, maar geen contact met binnenluchtstromen
Toestand van het materiaal	Matig beschadigd, matig verweerd

#	Type	Referentie	Resultaat
1.1	Puntmonster	staal 4	Chrysotiel

Beschrijving	Kachelkoord
Omgeving	Binnen
Primaire drager	HVAC infrastructuur en uitrusting
Asbestmateriaal	Koord, lint, band, strip
Bindmiddel van asbestmateriaal	Weinig of geen bindmiddel (textiel, bevolking, ...)
Gebondenheid op basis van bindmiddel	Niet-hechtgebonden
Hoeveelheid (lengte - omtrek - aantal)	<ul style="list-style-type: none">• 1,00 m - 0,50 cm - 1 stuk
Totale oppervlakte	0,005 m ²
Eenvoudig bereikbaar	Ja
Bevestigingswijze	<ul style="list-style-type: none">• Los (al dan niet bedekt)
Identificatiemethode	Een monstername door de asbestdeskundige met laboanalyse door een asbestlabo.
Destructieve handeling voor identificatie	Nee

- Zorg voor een veilig beheer. Vermijd het beschadigen van het asbestmateriaal. Controleer de toestand jaarlijks op wijzigingen.
- Verwijder dit asbestmateriaal zo snel mogelijk. Volg de toestand goed op.

- Hermetische zone (erkend asbestverwijderaars)
Deze toepassing kan enkel door een erkende asbestverwijderaars via de methodiek van hermetische zone verwijderd worden omdat verwijdering via de methodiek van eenvoudige handelingen en/of couveusezakmethode niet mogelijk is; en er automatisch een verhoogd risico op vrijgave van asbestvezels (max. concentratie 0,01 vezels/cm - CODEX Art. VI.3-54) ontstaat. (Bron: CODEX - Art. VI.3-61.- par 1.)

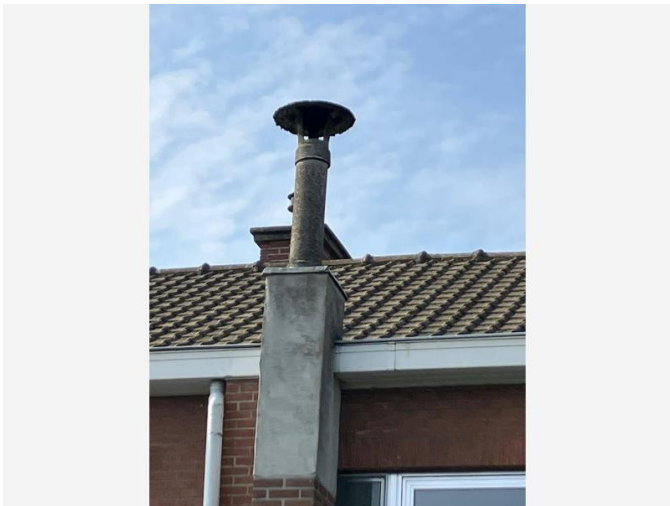
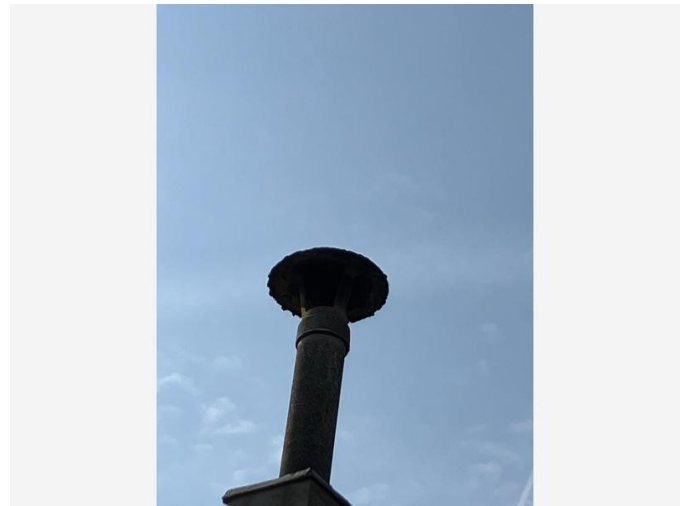
Het asbestmateriaal valt onder de mijlpaal van 2034.

Verwijderen

Verhoogd materiaalrisico en/of verhoogde kans op vezelvrijgave

Gebondenheid	Categorie 1: hechtgebonden in oorsprong
Asbestsoort (vezeltype)	Crocidoliet aanwezig
Asbestconcentratie	Laag (< 50%)
Afschermingsgraad van het gehele materiaal	Geheel of deels vrij aan de buitenlucht, maar geen contact met binnenlucht
Toestand van het materiaal	Matig beschadigd, matig verweerd

Beschrijving	Schouw
Omgeving	Buiten
Primaire drager	HVAC infrastructuur en uitrusting
Asbestmateriaal	Rookgaskanaal
Bindmiddel van asbestmateriaal	Cement
Gebondenheid op basis van bindmiddel	Hecht
Hoeveelheid (lengte - omtrek - dikte - aantal)	<ul style="list-style-type: none">• 2,00 m - 20,00 cm - 1,00 cm - 1 stuk
Totaal volume	0,004 m ³
Eenvoudig bereikbaar	Ja
Bevestigingswijze	<ul style="list-style-type: none">• Verlijmd, ingegoten, versmeerd
Identificatiemethode	<p>De asbestdeskundige beoordeelt het materiaal als asbestverdacht en dus asbesthoudend, en dit zonder monstername.</p> <p>Motivatie: De monstername brengt andere schade aan dan schade die inherent is aan de monstername.</p>
Destructieve handeling voor identificatie	Nee
Opmerking	De hoeveelheid is een zo nauwkeurig mogelijke opmeting. Hieraan kunnen evenwel geen rechten worden ontleend.

- Zorg voor een veilig beheer. Vermijd het beschadigen van het asbestmateriaal. Controleer de toestand jaarlijks op wijzigingen.
- Voer bijkomende staalname(s) uit.

- Eenvoudige handelingen: mag via doe-het-zelf of door werknemer(s) met opleidingsattest eenvoudige handelingen
Deze toepassing kan door een aannemer die over een opleidingsattest eenvoudige handelingen beschikt of door een particulier (doe-het-zelf), verwijderd worden indien er geen verhoogd risico op vrijgave van asbestvezels (max. concentratie 0,01 vezels/cm³ - CODEX Art. VI.3-54) ontstaat en de toepassing voorafgaand wordt gefixeerd/bevochtigd; de individuele elementen zonder machinale werktuigen (boormachine, slijpschijf, hogedrukreiniger,...) en zonder breken of gooien een voor een losgemaakt worden; en ten slotte dubbel en luchtdicht verpakt weggevoerd worden naar een erkend afvalpunt (recyclagepark).

- Eenvoudige handelingen: enkel door erkend asbestverwijderaar
Indien bovenstaande criteria worden overschreden:

Deze toepassing kan enkel door een erkende asbestverwijderaar verwijderd worden omdat er hier automatisch een verhoogd risico op vrijgave van asbestvezels (max. concentratie 0,01 vezels/cm³ - CODEX - Art. VI.3-54) ontstaat. (Bron: VLAREM II: 6.4.0.1 par1, par2 en par3). Een erkend asbestverwijderaar moet ingeschakeld worden voor deze toepassingen die niet (kunnen) worden verwijderd door de couveuzemethode, door hermetische zone of door de materialen beschreven in Vlarem II, art. 6.4.0.1 par2. (Bron: Leidraad bij het Inspectieprotocol)

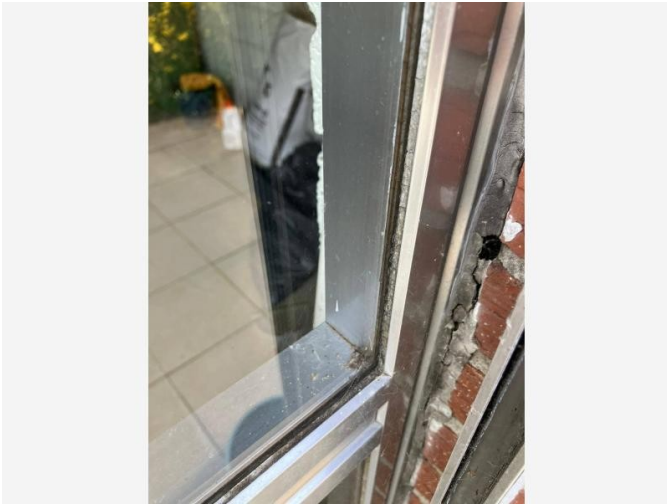
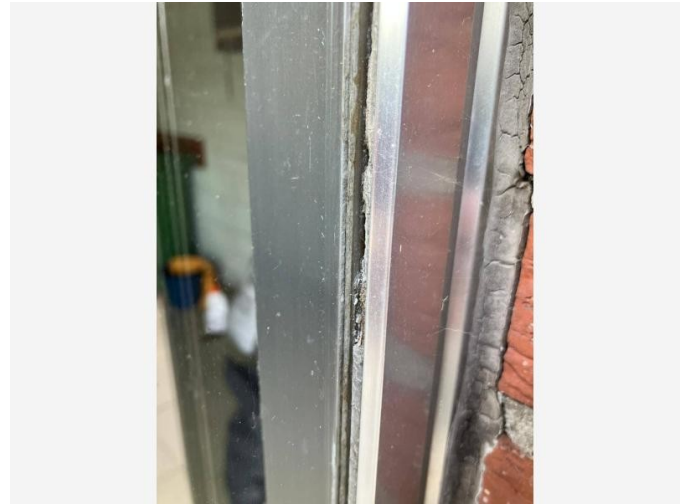
Het asbestmateriaal valt onder de mijlpaal van 2040.

Verwijderen

Eindbeoordeling materiaalrisico	Verhoogd materiaalrisico en/of verhoogde kans op vezelvrijgave
---------------------------------	--

Gebondenheid	Categorie 1: hechtgebonden in oorsprong
Asbestsoort (vezeltype)	Alleen chrysotiel aanwezig
Asbestconcentratie	Laag (< 50%)
Afschermingsgraad van het gehele materiaal	Geheel of deels vrij aan de buitenlucht, maar geen contact met binnenlucht
Toestand van het materiaal	Matig beschadigd, matig verweerd

#	Type	Referentie	Resultaat
3.1	Puntmonster	staal 7	Chrysotiel

Beschrijving	Mastiek in raam garage
Omgeving	Binnen
Primaire drager	Wandopening verticaal (raam, deur, ...)
Asbestmateriaal	In-situ afwerkingslagen - Pasta, stopverf, voegsel, stopsel, vulsel, mastiek, katten, ...
Bindmiddel van asbestmateriaal	Kitten, mastiek, pasta
Gebondenheid op basis van bindmiddel	Hecht
Hoeveelheid (gewicht - aantal)	<ul style="list-style-type: none">• 0,50 kg - 1 stuk
Totaal gewicht	0,50 kg
Eenvoudig bereikbaar	Ja
Bevestigingswijze	<ul style="list-style-type: none">• Verlijmd, ingegoten, versmeerd
Identificatiemethode	Een monstername door de asbestdeskundige met laboanalyse door een asbestlabo.
Destructieve handeling voor identificatie	Nee
Opmerking	De hoeveelheid is een zo nauwkeurig mogelijke opmeting. Hieraan kunnen evenwel geen rechten worden ontleend.

- Zorg voor een veilig beheer. Vermijd het beschadigen van het asbestmateriaal. Controleer de toestand jaarlijks op wijzigingen.

- Eenvoudige handelingen: mag via doe-het-zelf of door werknemer(s) met opleidingsattest eenvoudige handelingen
Deze toepassing kan door een aannemer die over een opleidingsattest eenvoudige handelingen beschikt of door een particulier (doe-het-zelf), verwijderd worden indien er geen verhoogd risico op vrijgave van asbestvezels (max. concentratie 0,01 vezels/cm³ - CODEX Art. VI.3-54) ontstaat en de toepassing voorafgaand wordt gefixeerd/bevochtigd; de individuele elementen zonder machinale werktuigen (boormachine, slijpschijf, hogedrukreiniger,...) en zonder breken of gooien een voor een losgemaakt worden; en ten slotte dubbel en luchtdicht verpakt weggevoerd worden naar een erkend afvalpunt (recyclagepark).

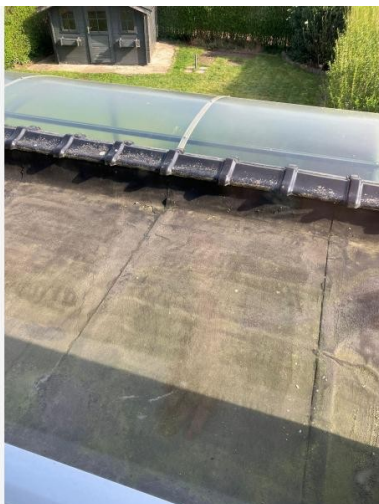
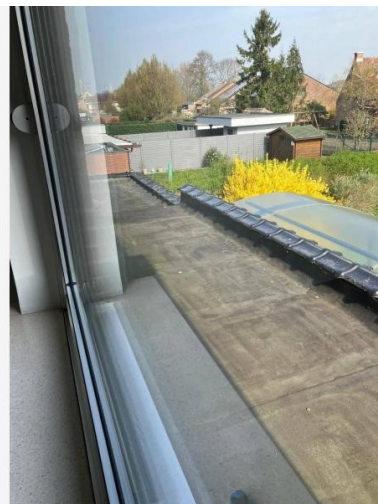
Het asbestmateriaal valt onder de mijlpaal van 2040.

Zorgvuldig beheren

Eindbeoordeling materiaalrisico	Laag materiaalrisico en/of verlaagde kans op vezelvrijgave
---------------------------------	--

Gebondenheid	Categorie 1: hechtgebonden in oorsprong
Asbestsoort (vezeltype)	Alleen chrysotiel aanwezig
Asbestconcentratie	Laag (< 50%)
Afschermingsgraad van het gehele materiaal	Geheel of deels vrij aan de buitenlucht, maar geen contact met binnenlucht
Toestand van het materiaal	Licht beschadigd, licht verweerd. Intacte calciumsilicaatplaat of materiaal met categorie 3-gebondenheid

Beschrijving	Dakbedekking plat dak (type roofing)
Omgeving	Buiten
Primaire drager	Plat dak
Asbestmateriaal	Dak- en gevelbekleding - Roofing
Bindmiddel van asbestmateriaal	Bitumen (roofing, teer, asfalt)
Gebondenheid op basis van bindmiddel	Hecht
Hoeveelheid (oppervlakte - aantal)	<ul style="list-style-type: none">• 50,00 m² - 1 stuk
Totale oppervlakte	50,00 m ²
Eenvoudig bereikbaar	Ja
Bevestigingswijze	<ul style="list-style-type: none">• Verlijmd, ingegoten, versmeerd
Identificatiemethode	<p>De asbestdeskundige beoordeelt het materiaal als asbestverdacht en dus asbesthoudend, en dit zonder monstername.</p> <p>Motivatie: De monstername brengt andere schade aan dan schade die inherent is aan de monstername.</p>
Destructieve handeling voor identificatie	Nee
Opmerking	Staalname tot op de eventuele onderliggende lagen is niet mogelijk zonder uitbreiding naar een destructief onderzoek. Materiaal leek vernieuwd te zijn maare geen factuur.

- Zorg voor een veilig beheer. Vermijd het beschadigen van het asbestmateriaal. Controleer de toestand jaarlijks op wijzigingen.

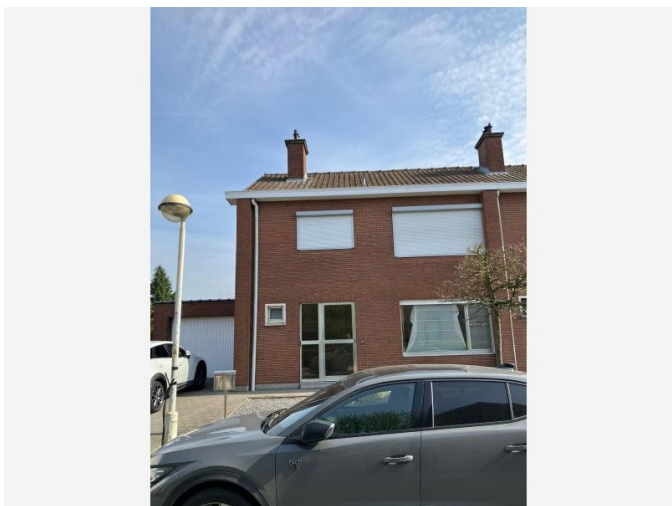
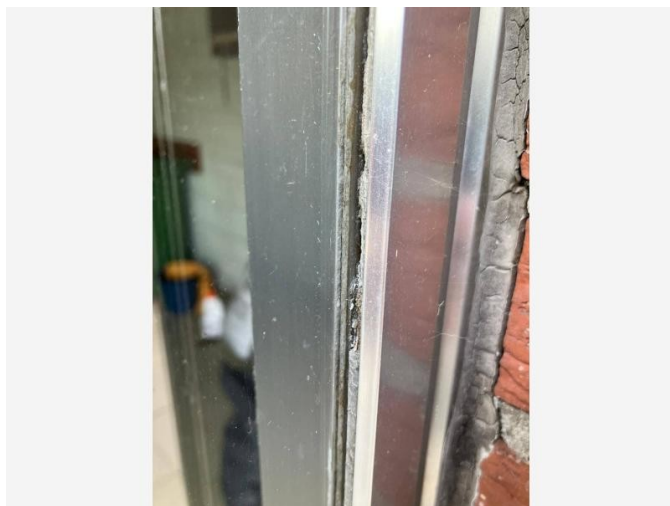
Fiche 6: Mastiek rond de ramen

Geen asbest

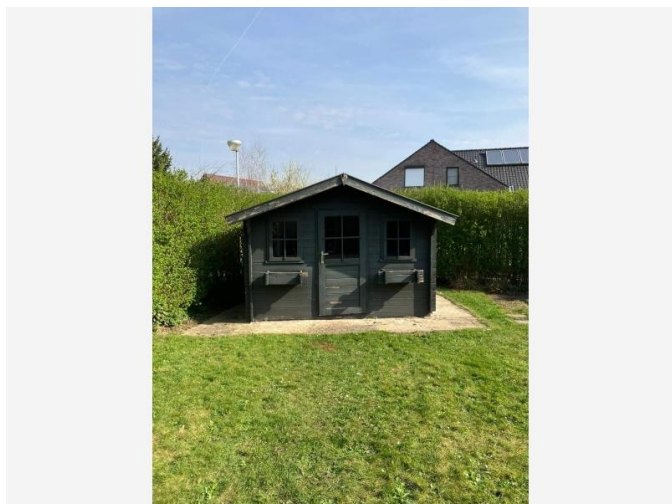
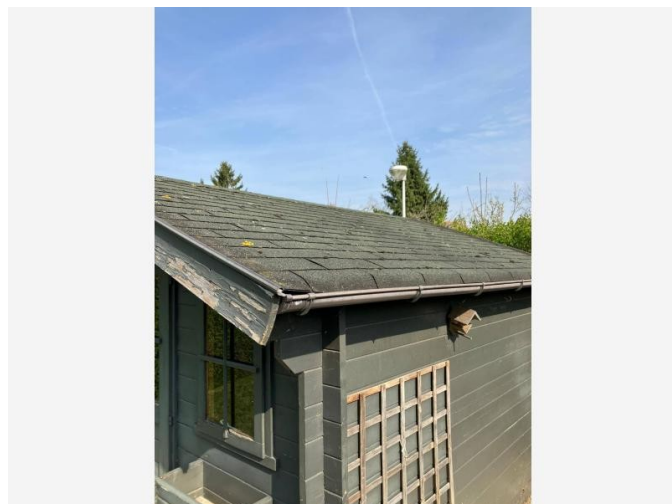
Fiche 7: Dak bestaande uit bitumineuze leien

Geen asbest

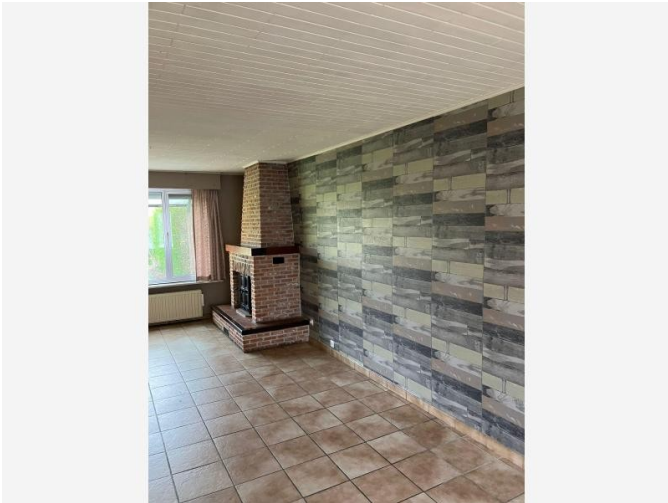
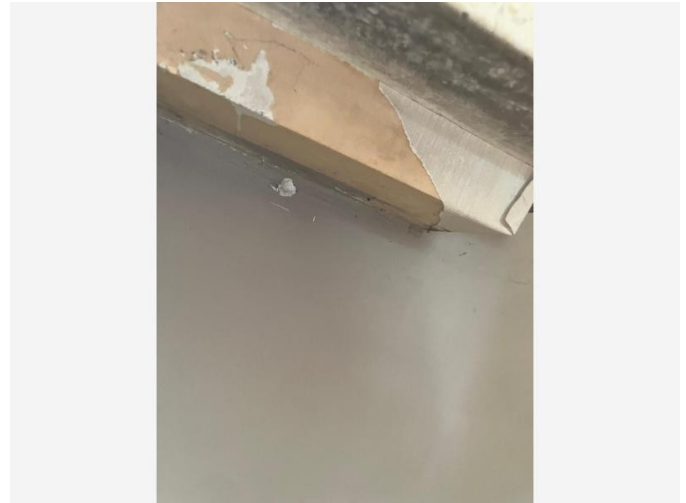
Fiche 8: Pleisterwerk muren

Geen asbest

Beschrijving	Pleisterwerk muren
Omgeving	Binnen
Primaire drager	Binnenwand
Bindmiddel van materiaal	Gips - kalk
Gebondenheid op basis van bindmiddel	Niet-hechtgebonden
Hoeveelheid (oppervlakte - dikte - aantal)	• 100,00 m ² - 0,30 cm - 1 stuk
Totaal volume	0,30 m ³
Identificatiemethode	Een monstername door de asbestdeskundige met laboanalyse door een asbestlabo.
Destructieve handeling voor identificatie	Nee
Opmerking	De hoeveelheid is een zo nauwkeurig mogelijke opmeting. Hieraan kunnen evenwel geen rechten worden ontleend.
