Asbestinventarisatetest

Lavendelstraat 19, 9120 Beveren-Kruibeke-Zwijndrecht

Attestnummer : 20260602-000007.000

Uitgegeven op : 02.06.2026

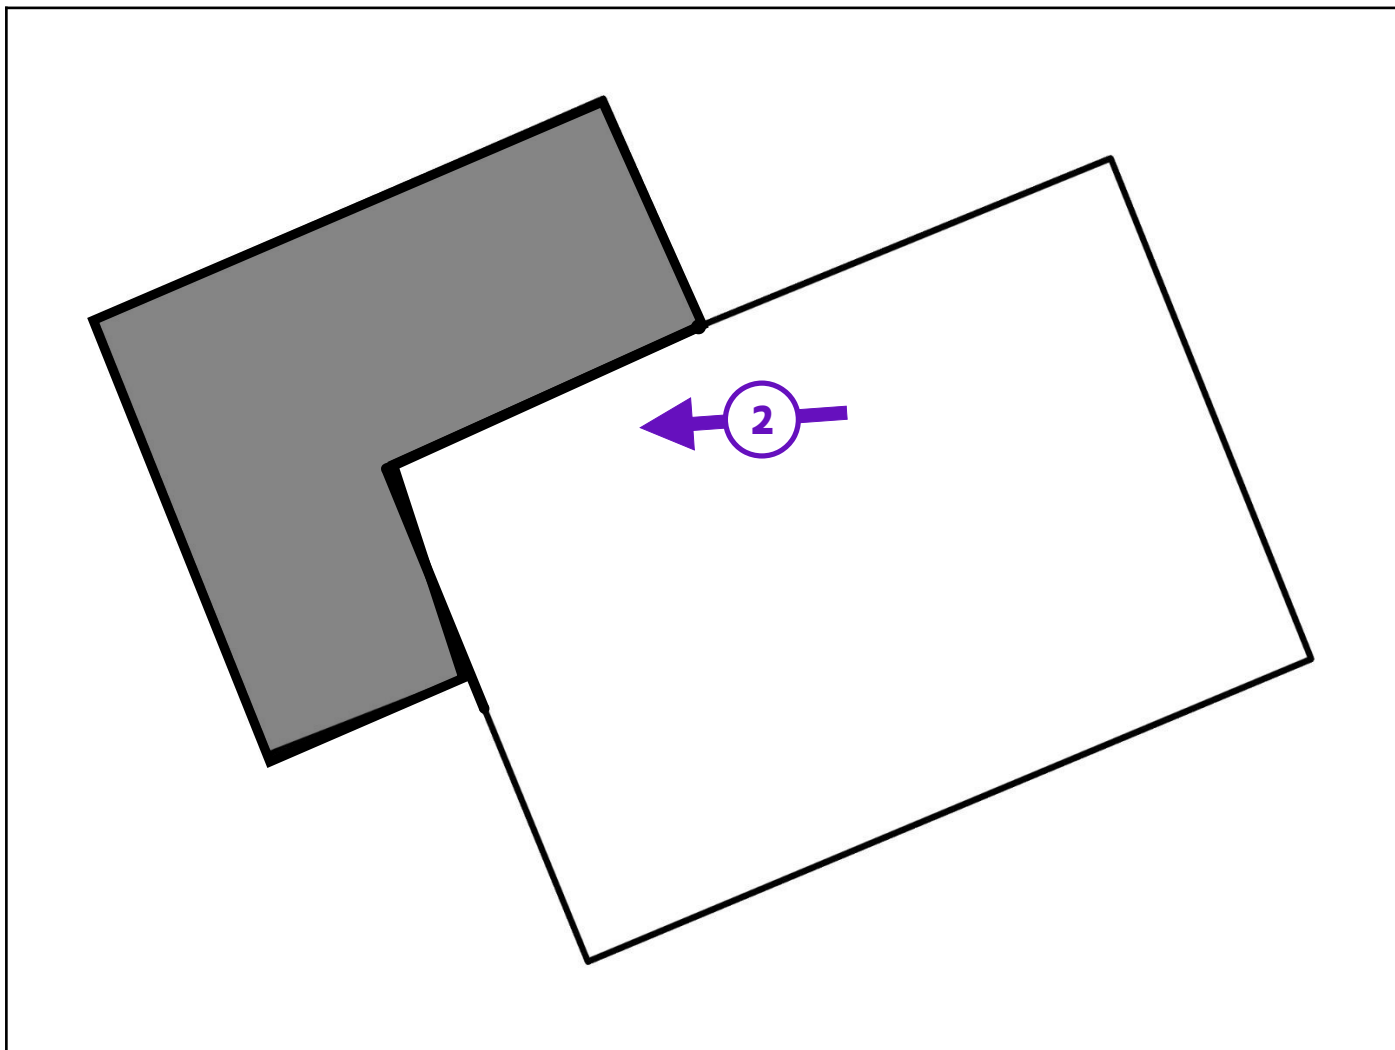
Plan 1.6: Zolder/dak

Beschrijving	Type	Actie
2. Binnenkant schouw	Beperking	-

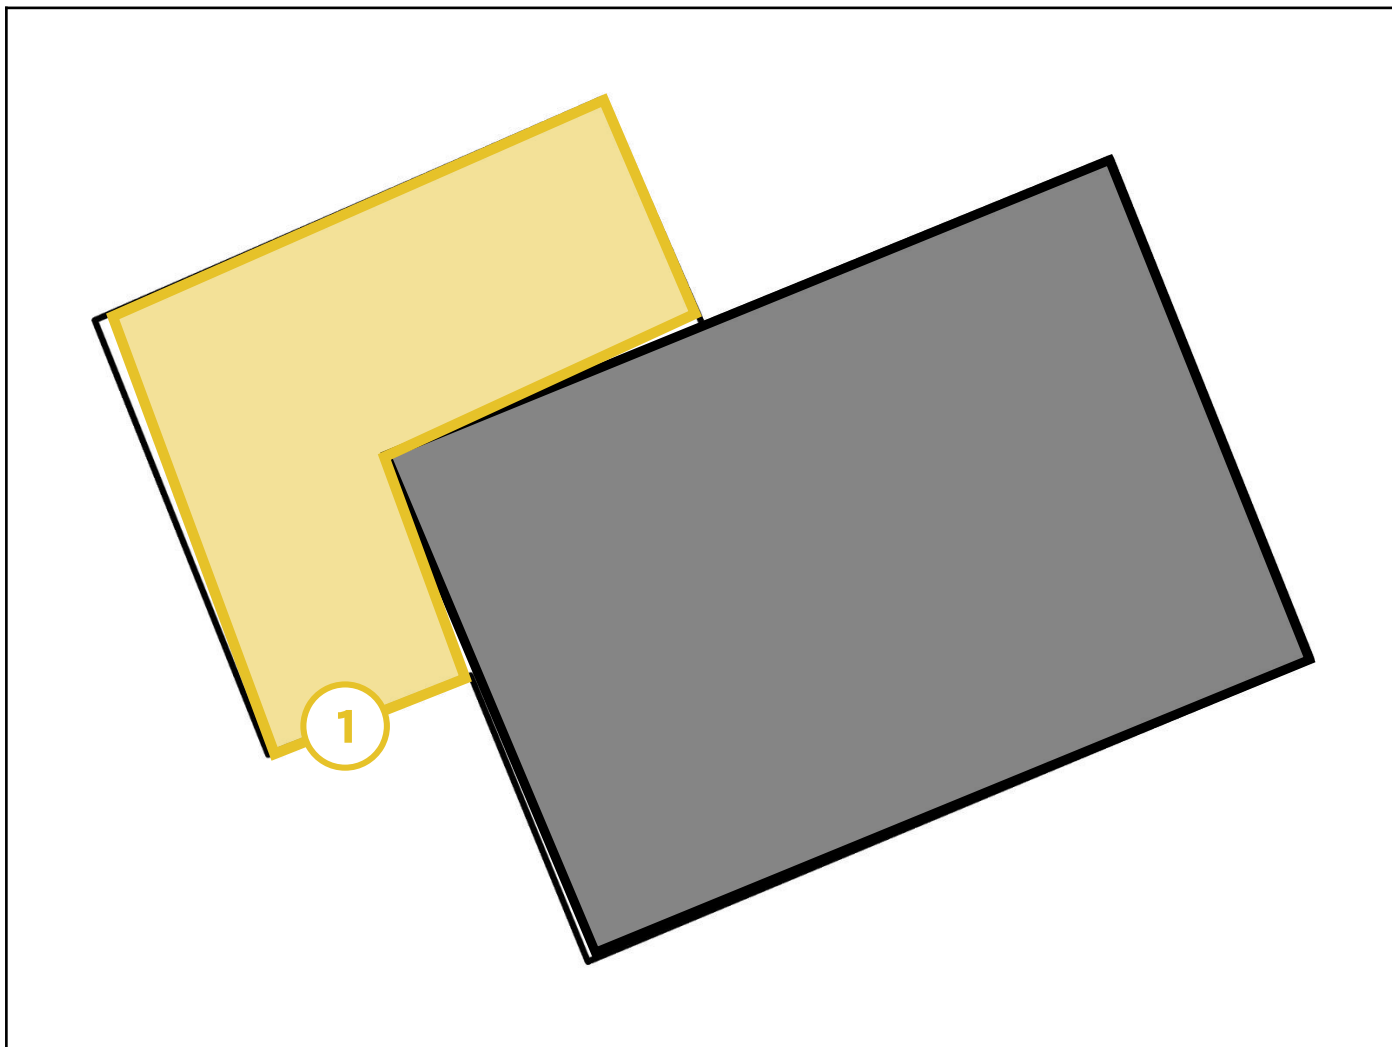
Plan 1.7: Plat dak

Beschrijving	Type	Actie
1. Dakbedekking plat dak (type roofing)	Asbestmateriaal	Zorgvuldig beheren

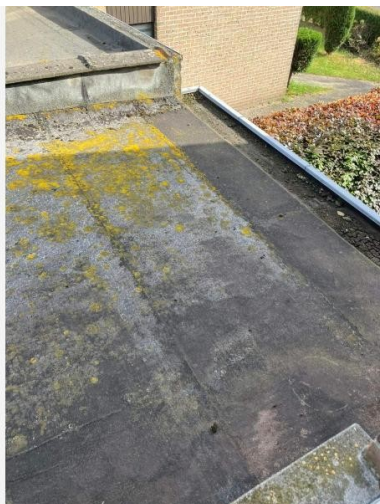
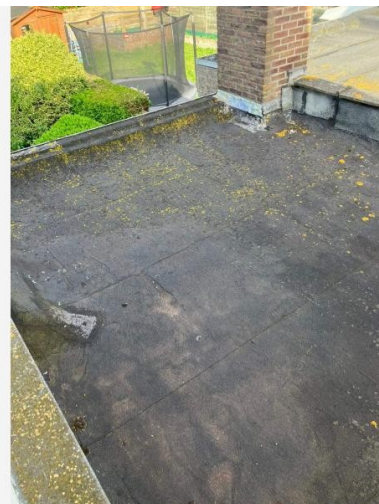
Het asbestmateriaal valt onder de mijlpaal van 2040.

Eindbeoordeling materiaalrisico	Laag materiaalrisico en/of verlaagde kans op vezelvrijgave
---------------------------------	--

Beschrijving	Dakbedekking plat dak (type roofing)
Omgeving	Buiten
Primaire drager	Plat dak
Asbestmateriaal	Dak- en gevelbekleding - Roofing
Bindmiddel van asbestmateriaal	Bitumen (roofing, teer, asfalt)
Gebondenheid op basis van bindmiddel	Hecht
Hoeveelheid (oppervlakte - aantal)	<ul style="list-style-type: none">• 50,00 m² - 1 stuk
Totale oppervlakte	50,00 m ²
Eenvoudig bereikbaar	Ja
Bevestigingswijze	<ul style="list-style-type: none">• Verlijmd, ingegoten, versmeerd
Identificatiemethode	<p>De asbestdeskundige beoordeelt het materiaal als asbestverdacht en dus asbesthoudend, en dit zonder monstername.</p> <p>Motivatie: De monstername brengt andere schade aan dan schade die inherent is aan de monstername.</p>
Destructieve handeling voor identificatie	Nee
Opmerking	Staalname tot op de eventuele onderliggende lagen is niet mogelijk zonder uitbreiding naar een destructief onderzoek.

- Zorg voor een veilig beheer. Vermijd het beschadigen van het asbestmateriaal. Controleer de toestand jaarlijks op wijzigingen.

- Eenvoudige handelingen: mag via doe-het-zelf of door werknemer(s) met opleidingsattest eenvoudige handelingen
Deze toepassing kan door een aannemer die over een opleidingsattest eenvoudige handelingen beschikt of door een particulier (doe-het-zelf), verwijderd worden indien er geen verhoogd risico op vrijgave van asbestvezels (max. concentratie 0,01 vezels/cm³ - CODEX Art. VI.3-54) ontstaat en de toepassing voorafgaand wordt gefixeerd/bevochtigd; de individuele elementen zonder machinale werktuigen (boormachine, slijpschijf, hogedrukreiniger,...) en zonder breken of gooien een voor een losgemaakt worden; en ten slotte dubbel en luchtdicht verpakt weggevoerd worden naar een erkend afvalpunt (recyclagepark).

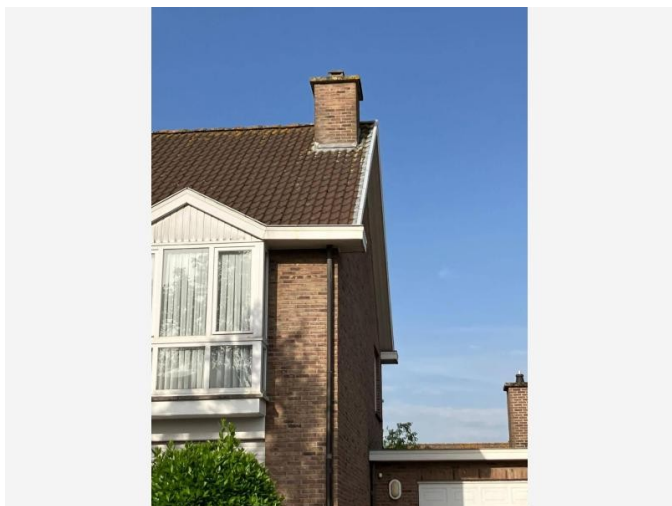
Situeringfoto

Tijdelijke beperking

Reden: Het te onderzoeken materiaal situeert zich hoger dan 3,50 m te rekenen vanaf een veilige ondergrond

Uitleg van de asbestdeskundige: De schouw stond op het dak van het huis en dat was hoger dan 3.5m. De kans bestaat dat er aan de binnenkant asbesthoudende huizen zitten. Dit heb ik niet kunnen zien.

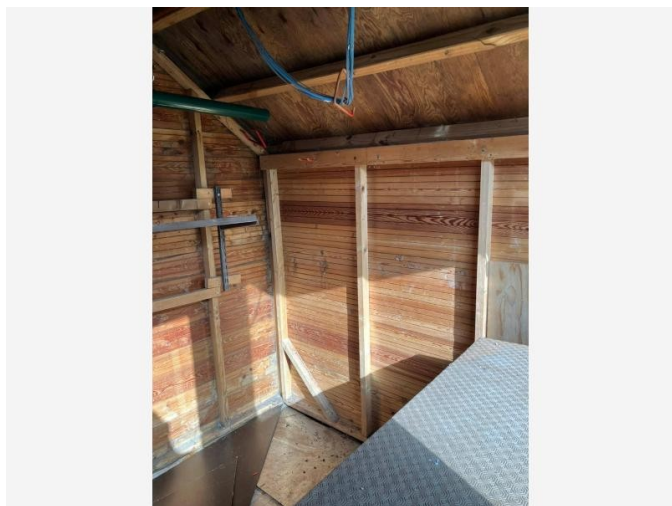
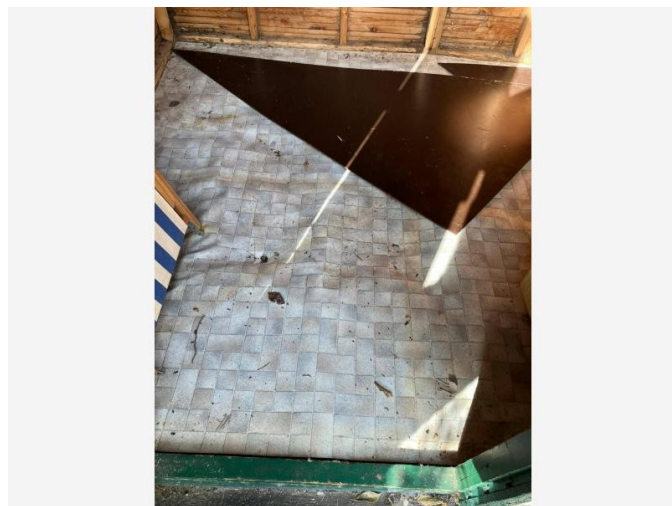
Informatie over een niet-asbestverdacht materiaal

Basis voor advies	De asbestdeskundige beoordeelt het materiaal als niet-asbestverdacht.
-------------------	---

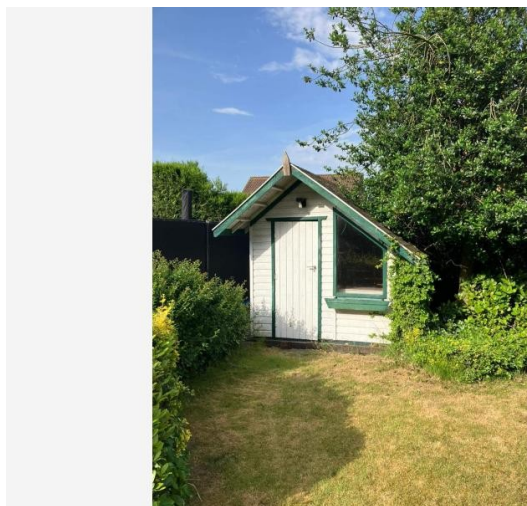
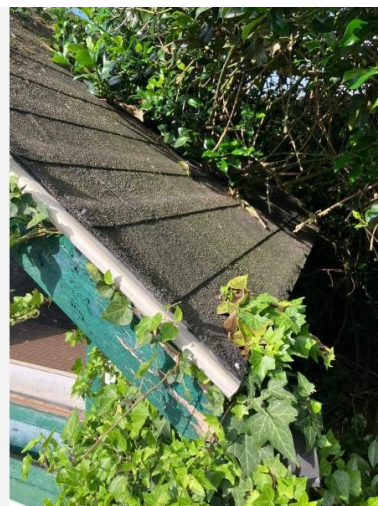
Geen asbest

#	Type	Referentie	Resultaat
4.1	Puntmonster	staal 4	Geen asbest

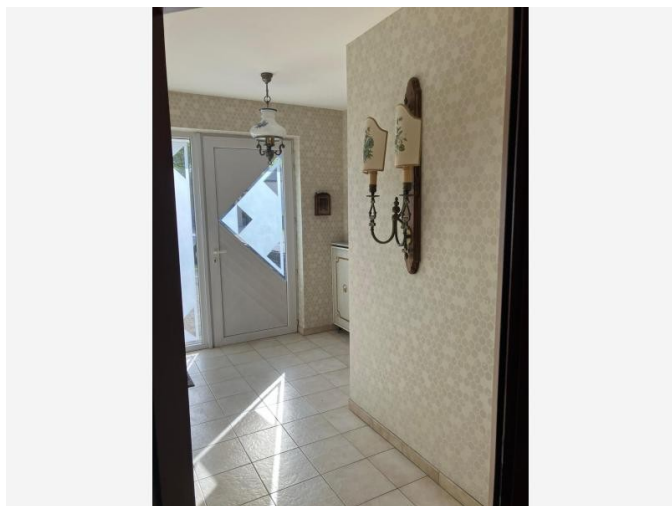
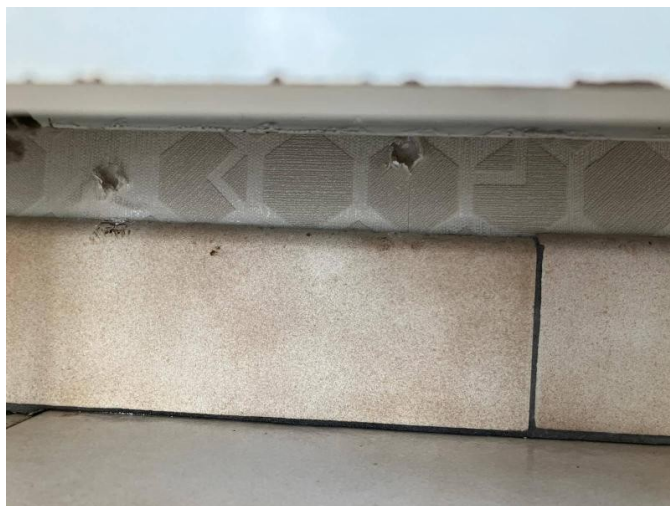
Geen asbest

#	Type	Referentie	Resultaat
5.1	Mengmonster	staal 1	Geen asbest

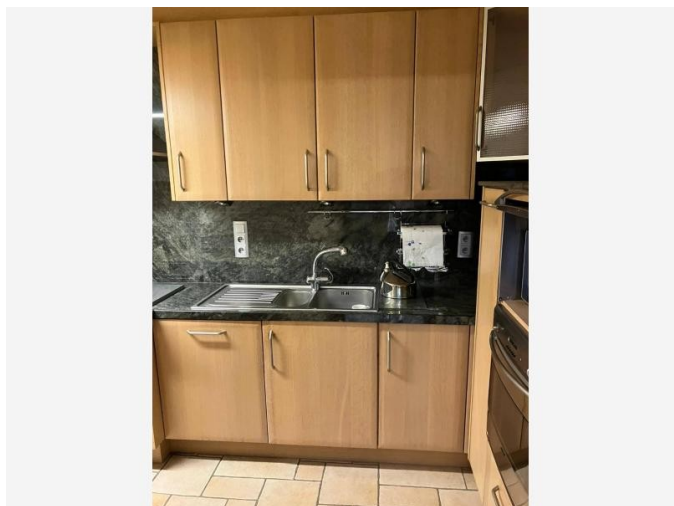
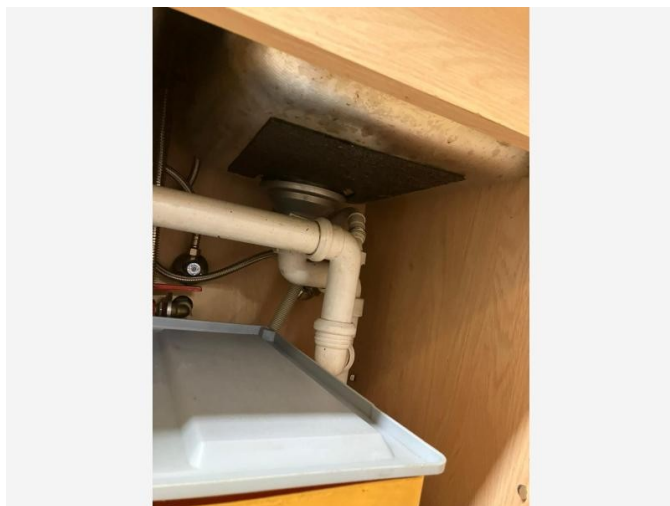
Fiche 6: Anti-dreun

Geen asbest

#	Type	Referentie	Resultaat
6.1	Puntmonster	staal 3	Geen asbest

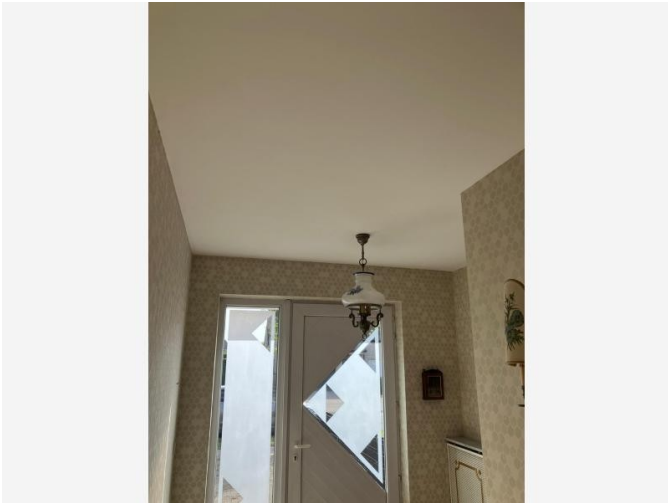
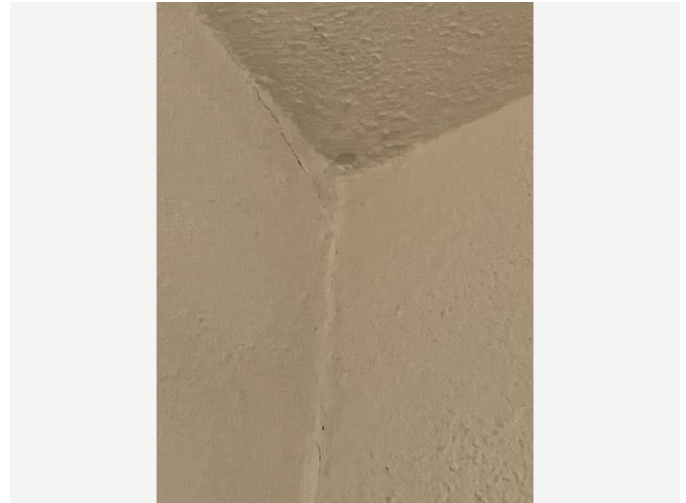
Fiche 7: Pleisterwerk plafond

Geen asbest

#	Type	Referentie	Resultaat
7.1	Mengmonster	staal 2	Geen asbest
