# Asbestinventarisatattest

Kallobaan 137, 9120 Beveren-Kruibeke-Zwijndrecht

Attestnummer : 20260723-000003.000

Uitgegeven op : 23.07.2026

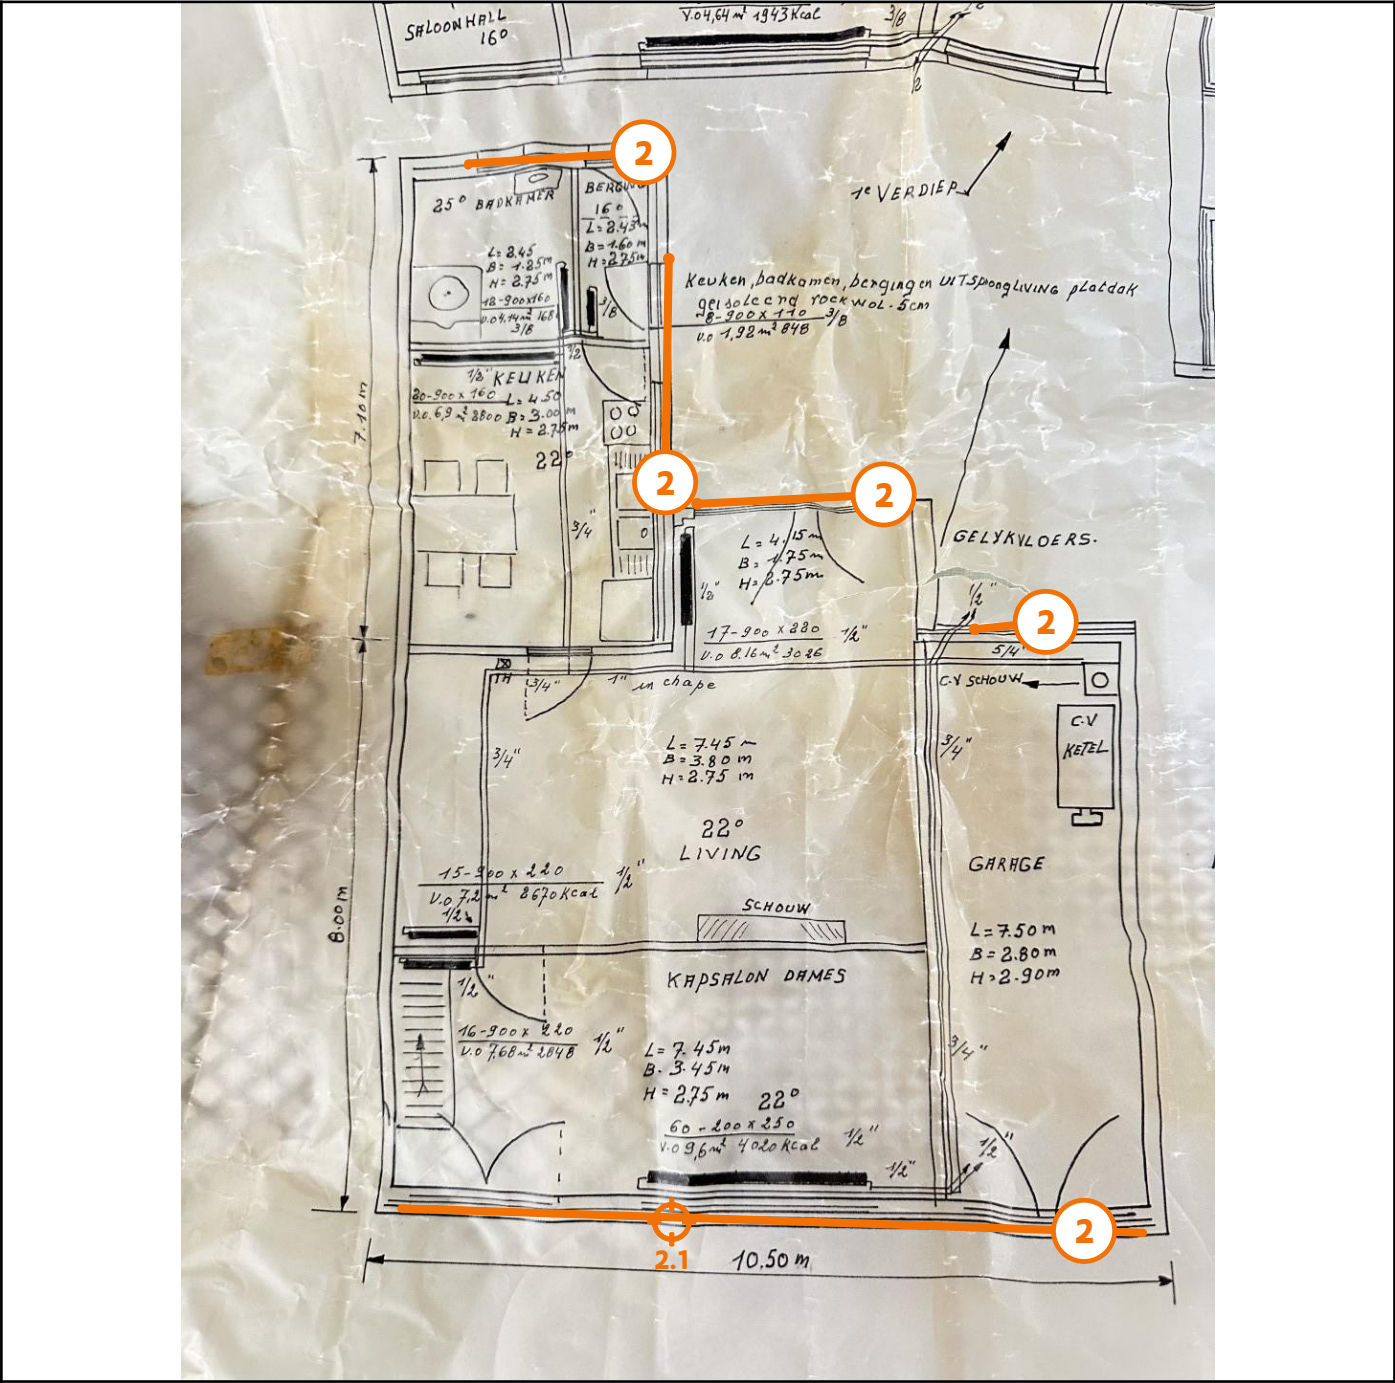
# Plan 1.1: glv mastiek

| Beschrijving | Type | Actie |
|---|---|---|
| 2. Mastiek (asbestverdacht) ramen | Asbestmateriaal | Verwijderen |

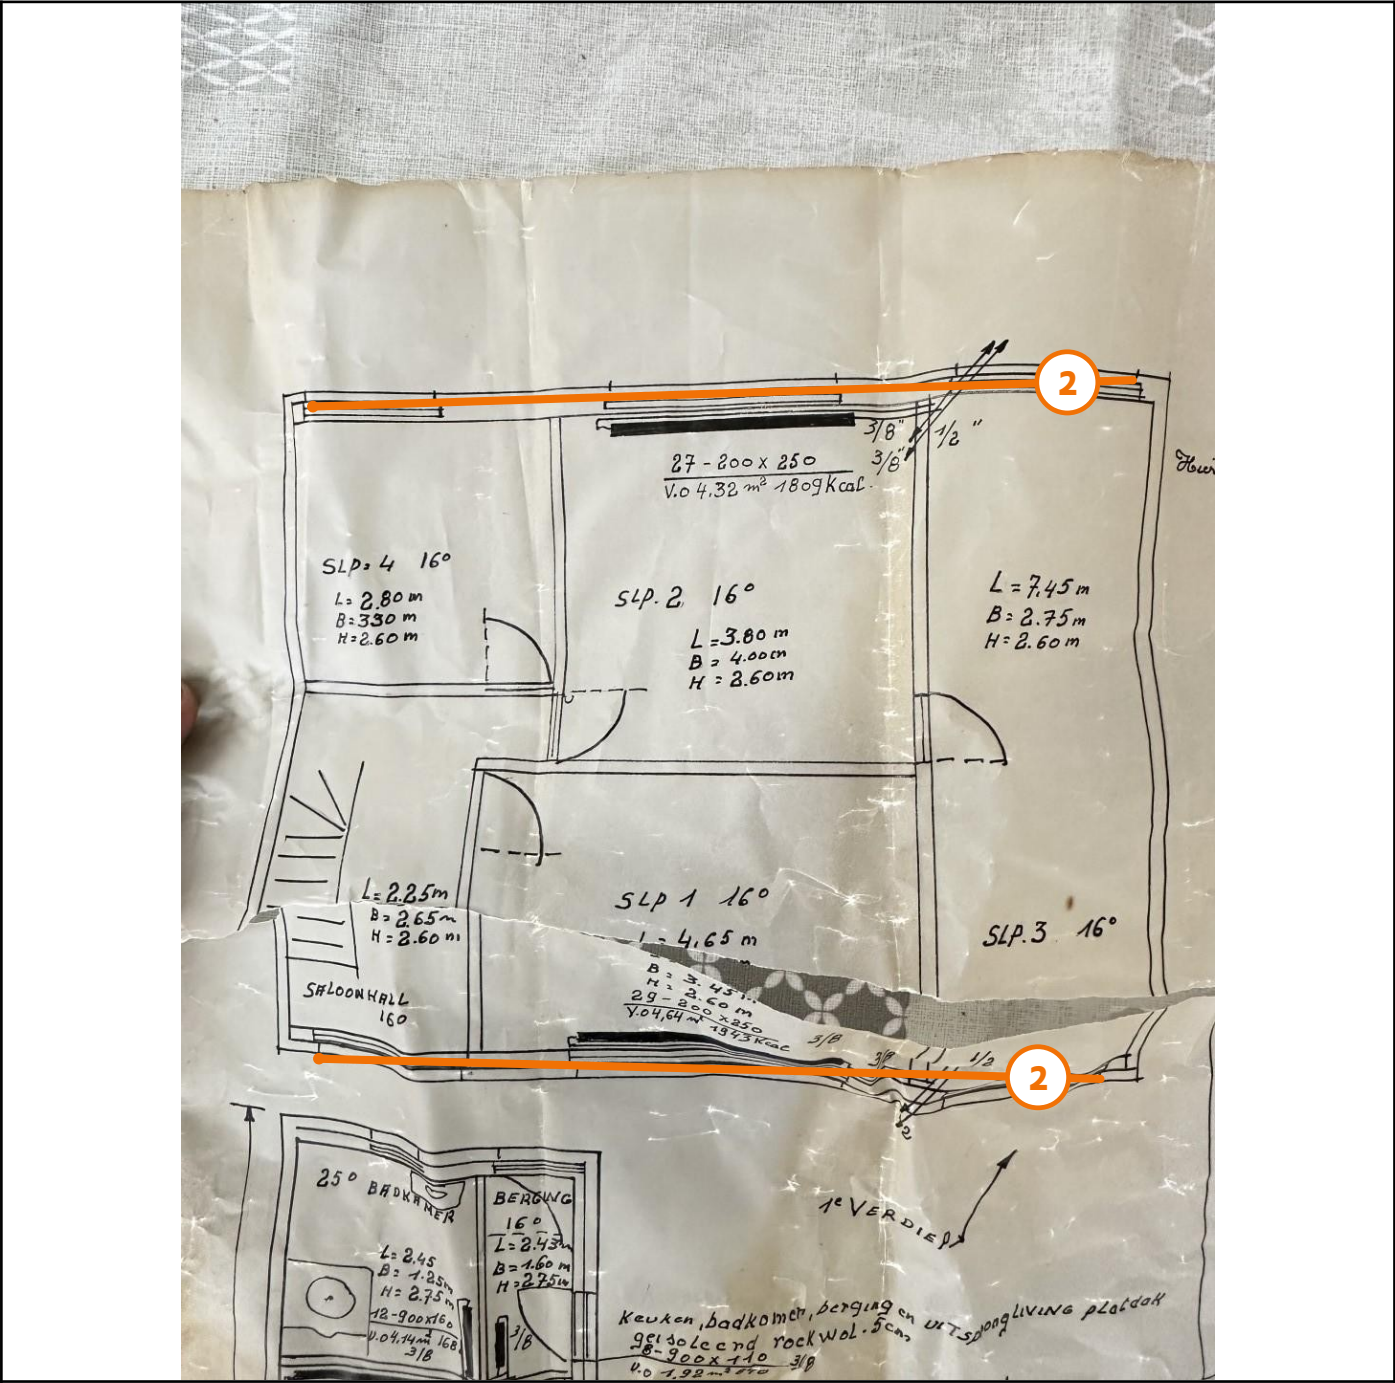
# Plan 1.2: 1ste mastiek

| Beschrijving | Type | Actie |
|---|---|---|
| 2. Mastiek (asbestverdacht) ramen | Asbestmateriaal | Verwijderen |

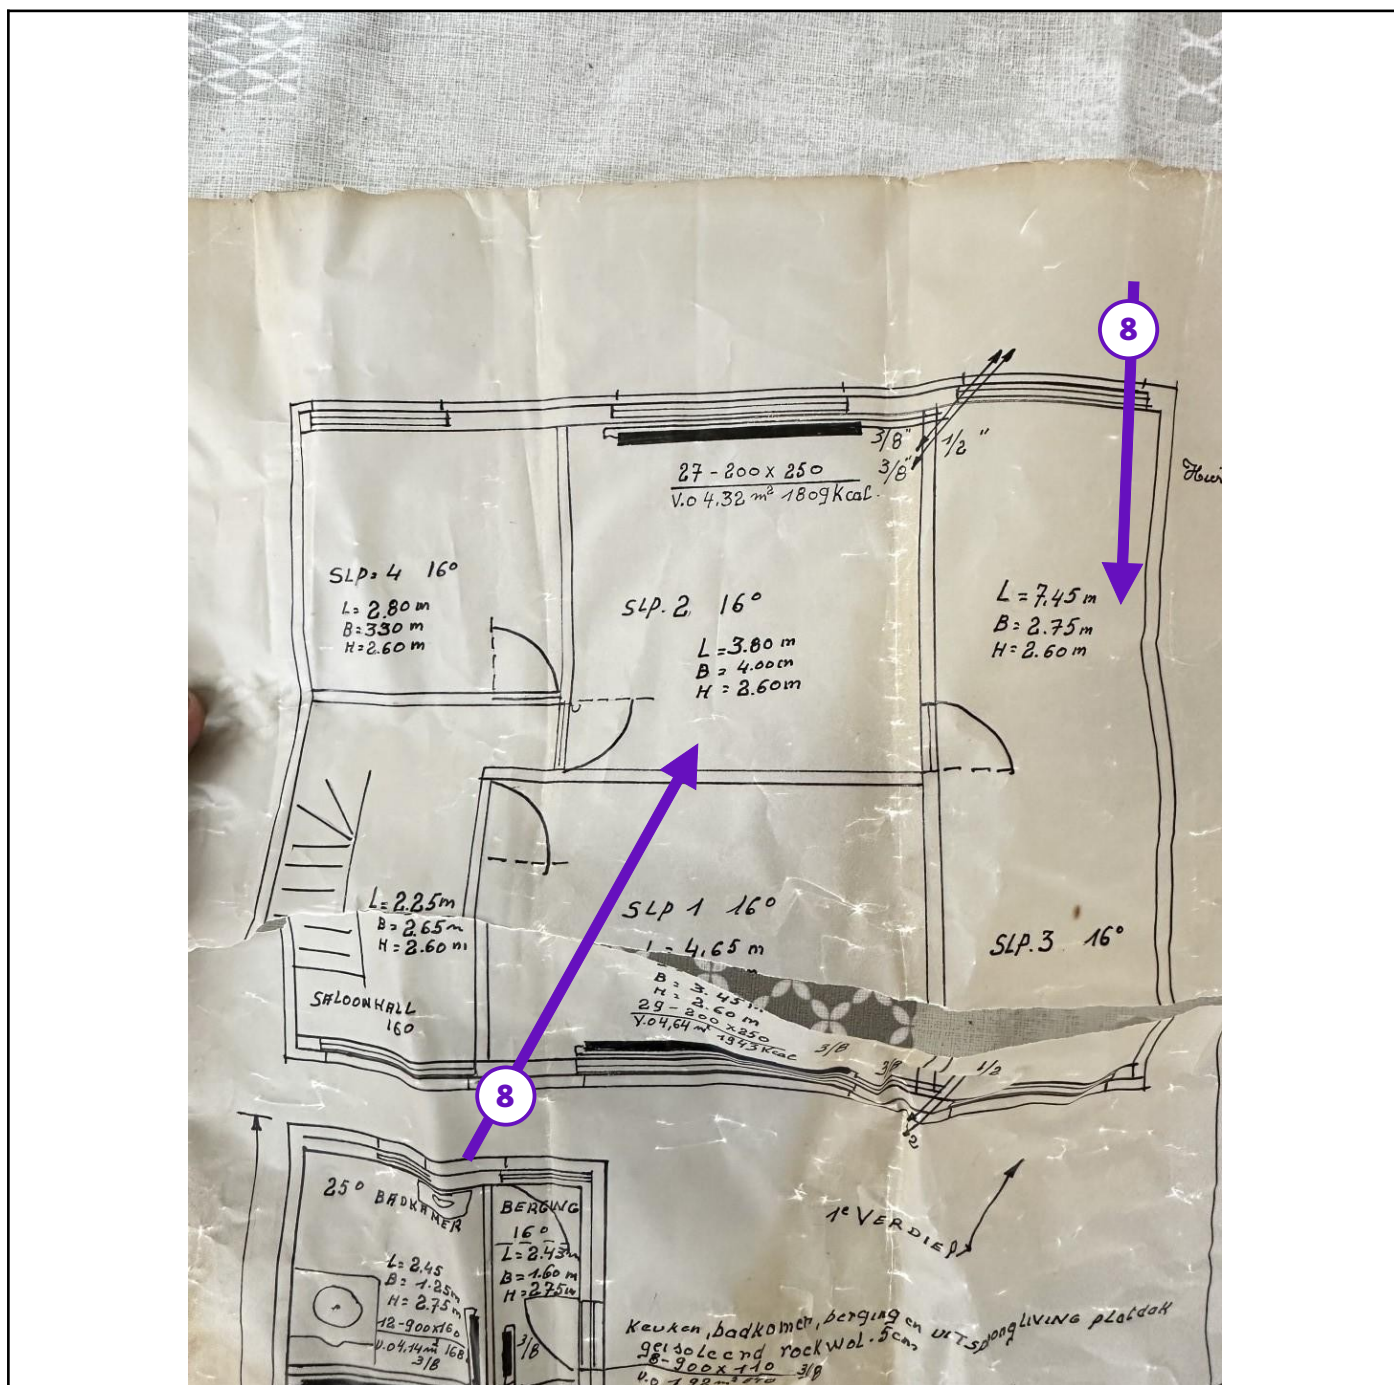
## Plan 1.7: 1ste rookgaskanaal

| Beschrijving | Type | Actie |
|---|---|---|
| 8. Schoorsteen rookgaskanaal - beoordeling | Beperking | - |

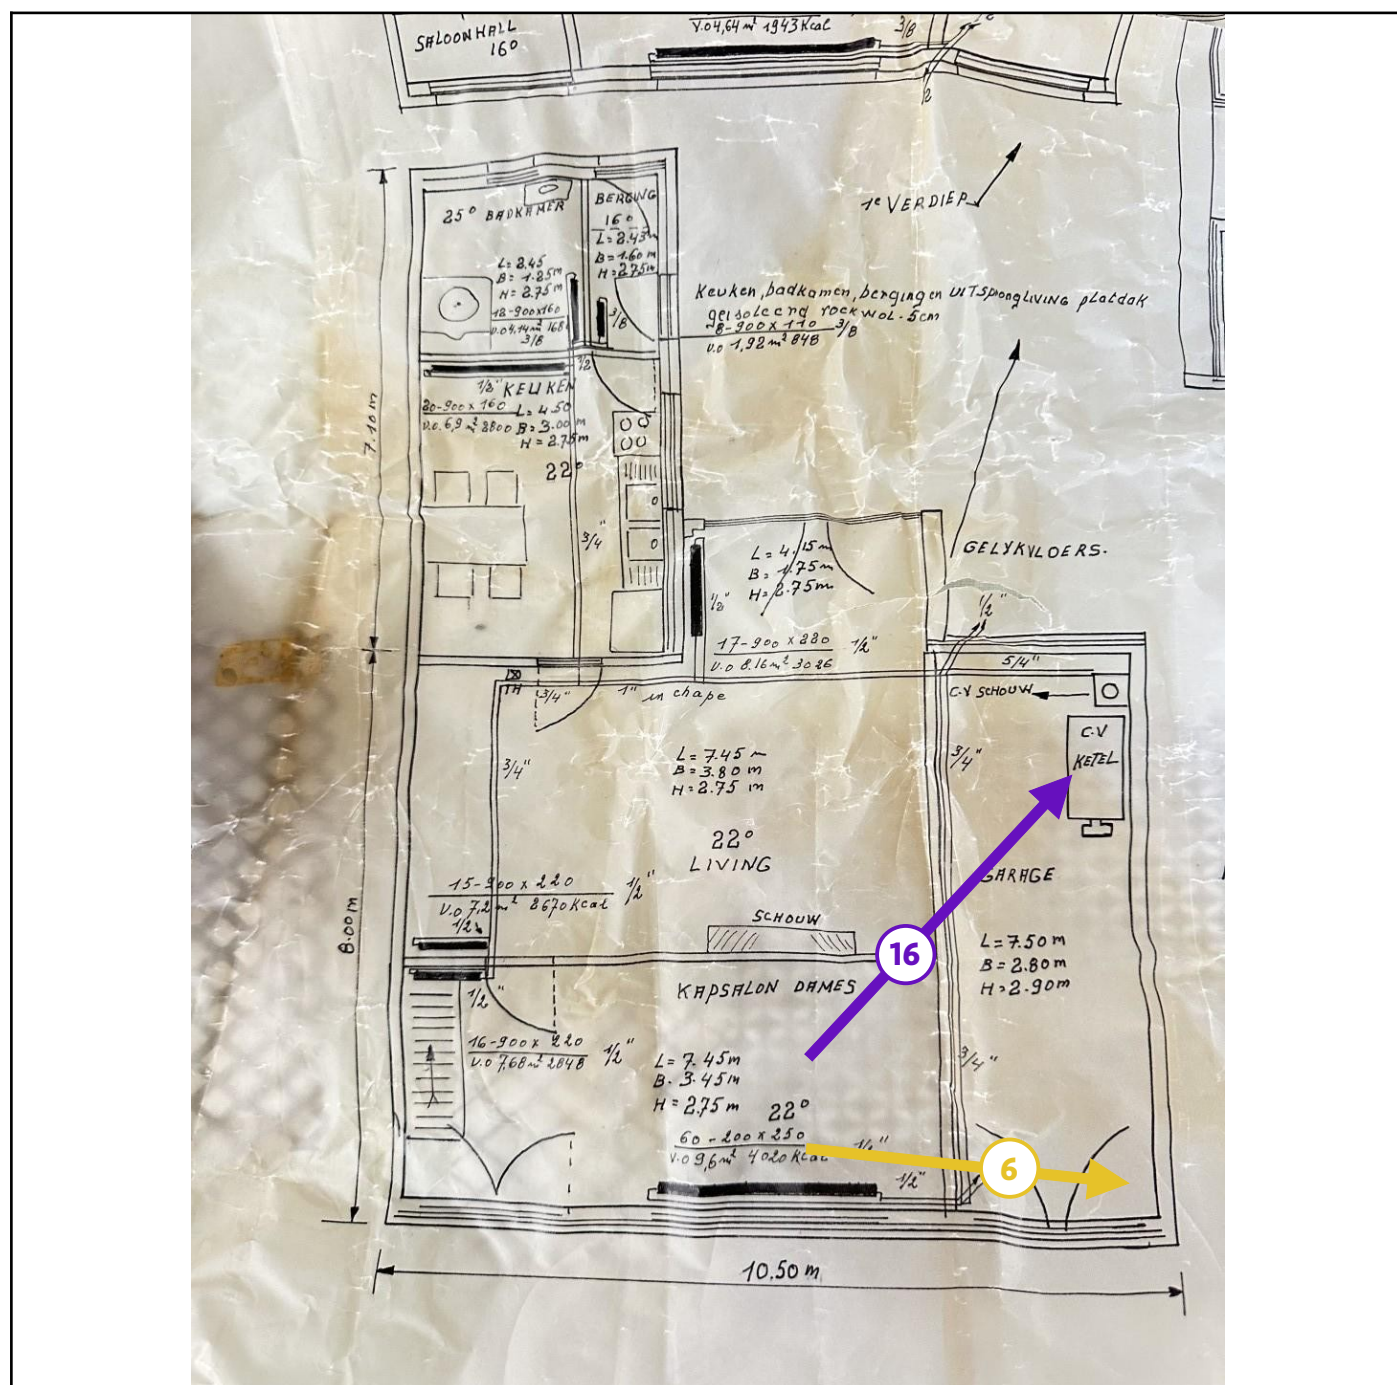
## Plan 1.8: glv stookketel + bakeliet teller

| Beschrijving | Type | Actie |
|---|---|---|
| 6. Bakeliet tellerkast | Asbestmateriaal | Zorgvuldig beheren |

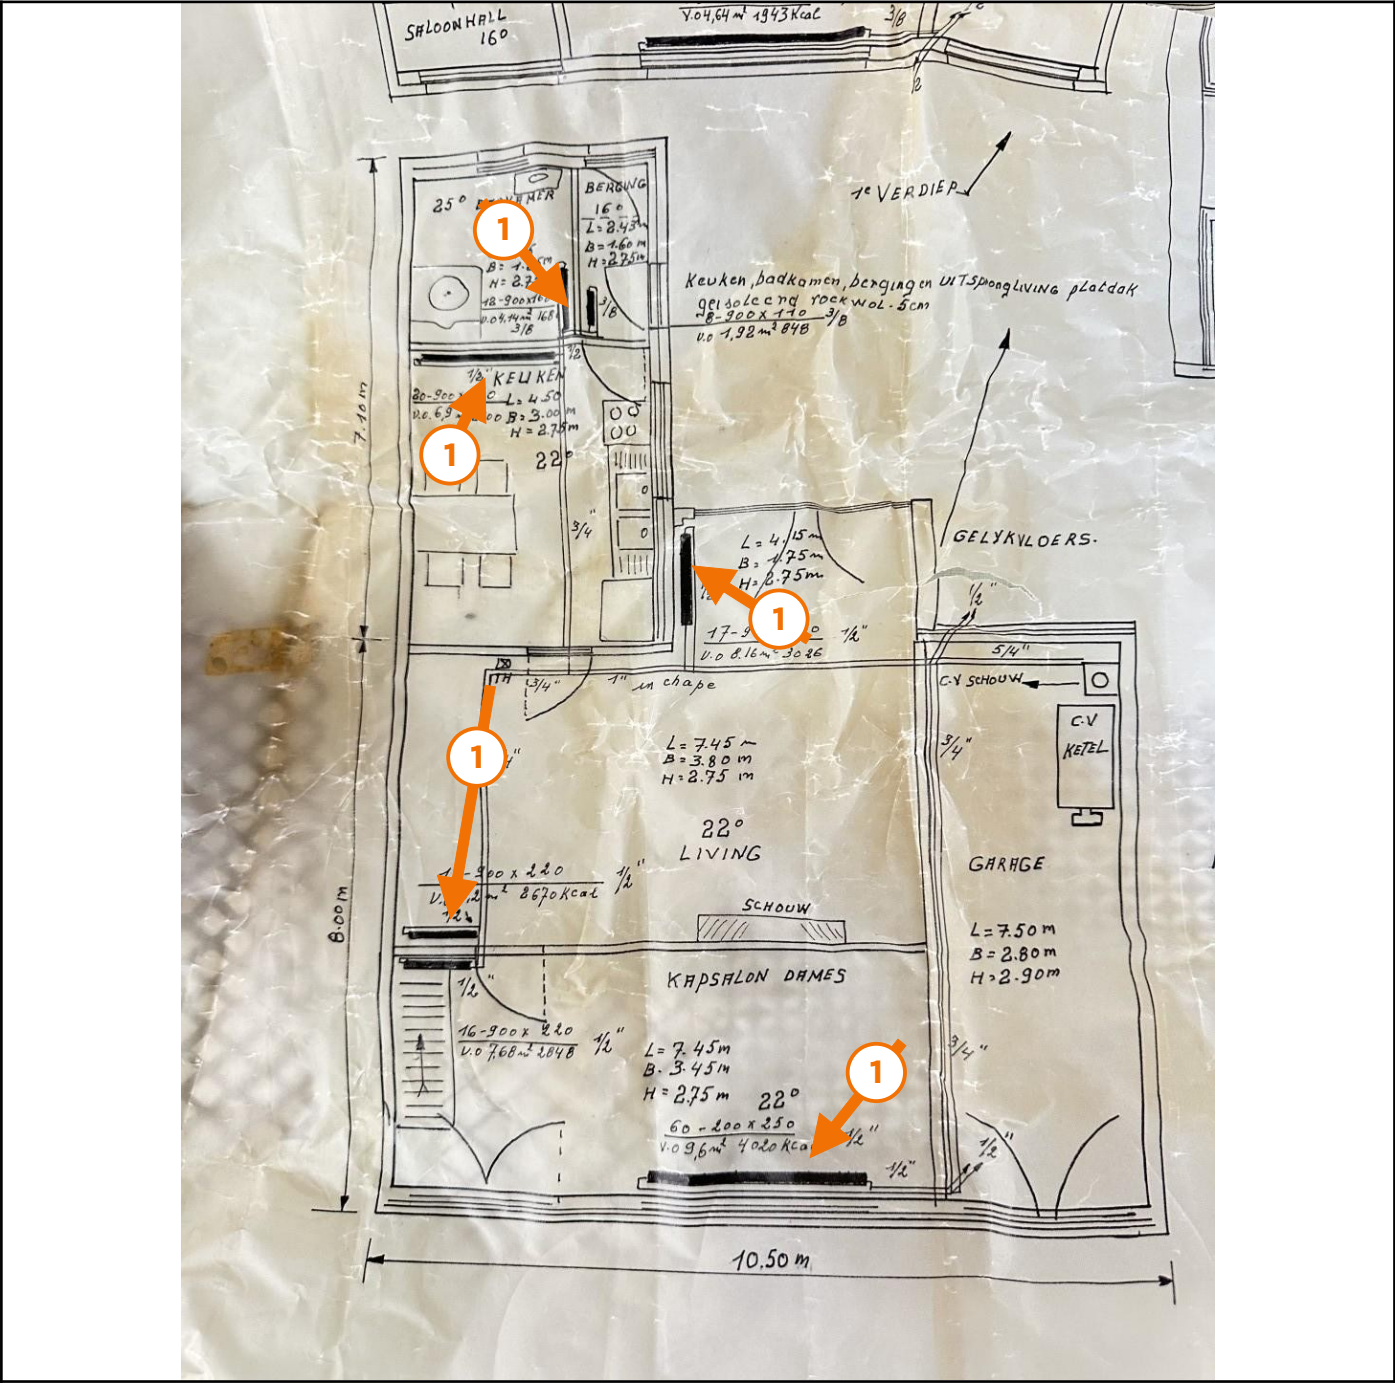
# Plan 1.13: glv radiatoren

| Beschrijving | Type | Actie |
|---|---|---|
| 1. Pakking oude radiatoren | Asbestmateriaal | Verwijderen |

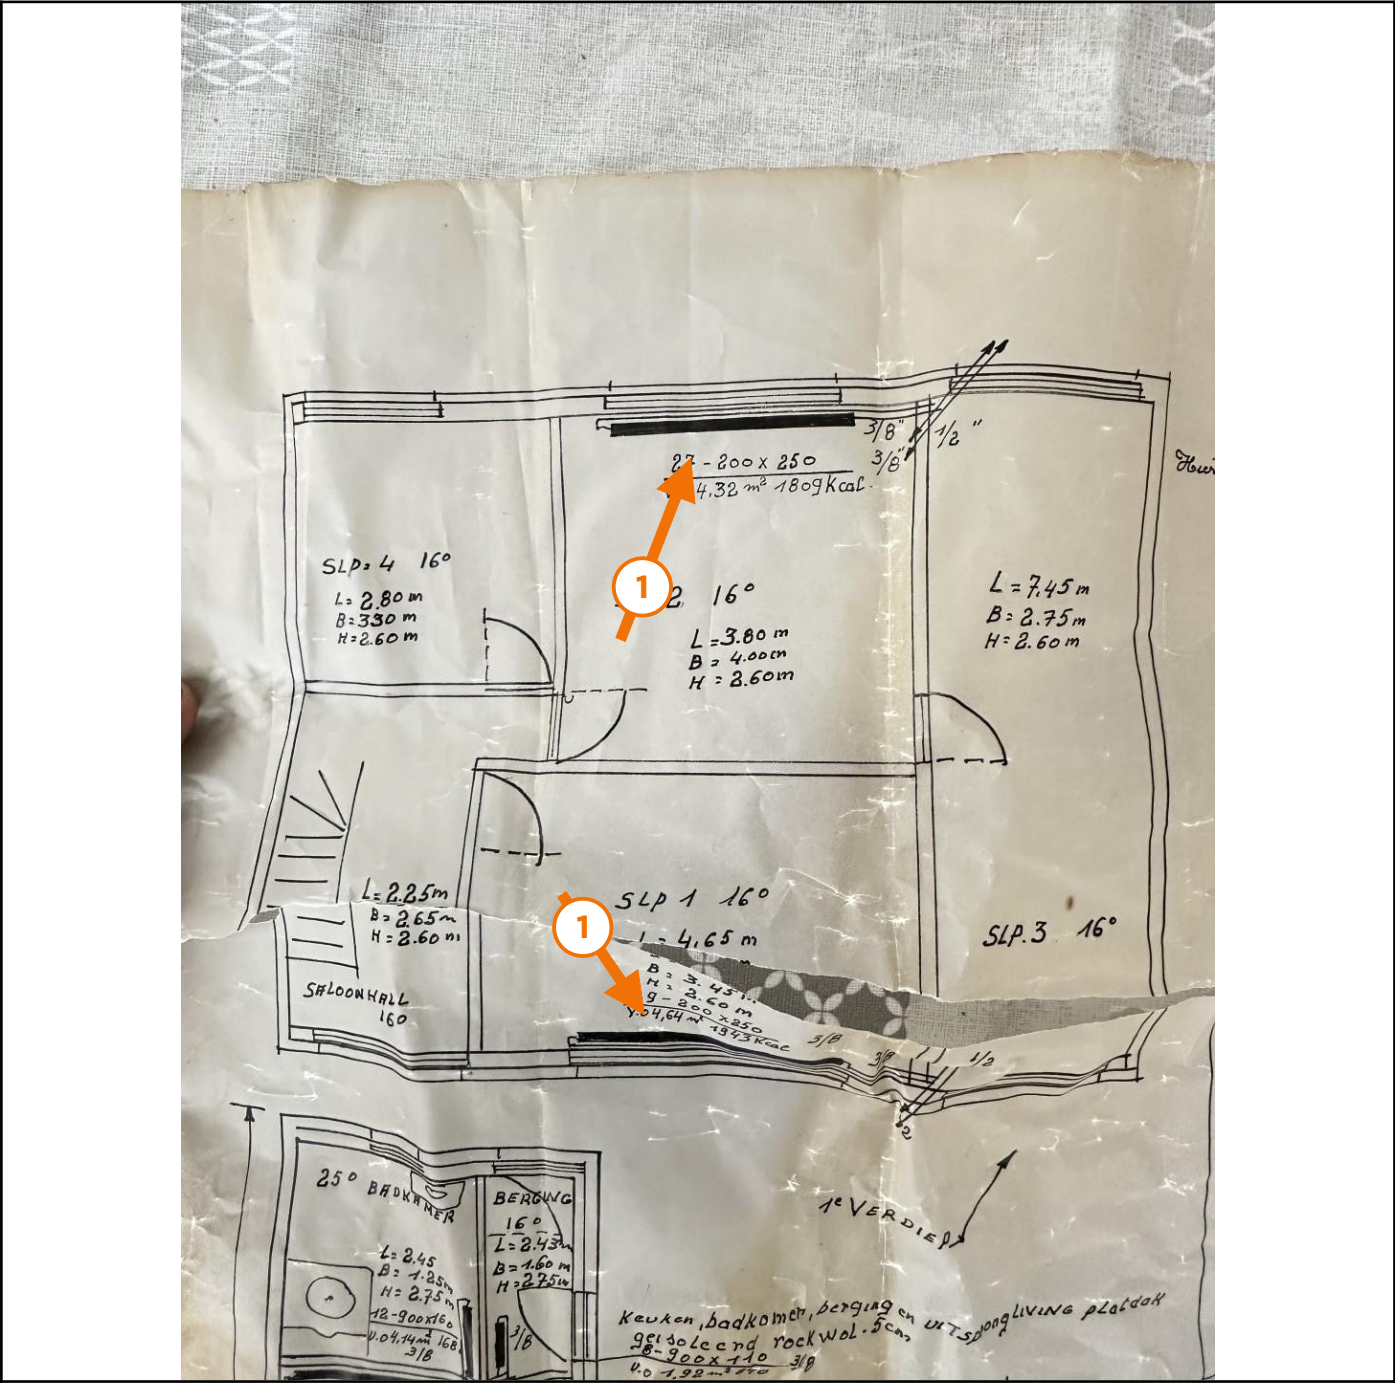
# Plan 1.14: 1ste radiatoren

| Beschrijving | Type | Actie |
|---|---|---|
| 1. Pakking oude radiatoren | Asbestmateriaal | Verwijderen |

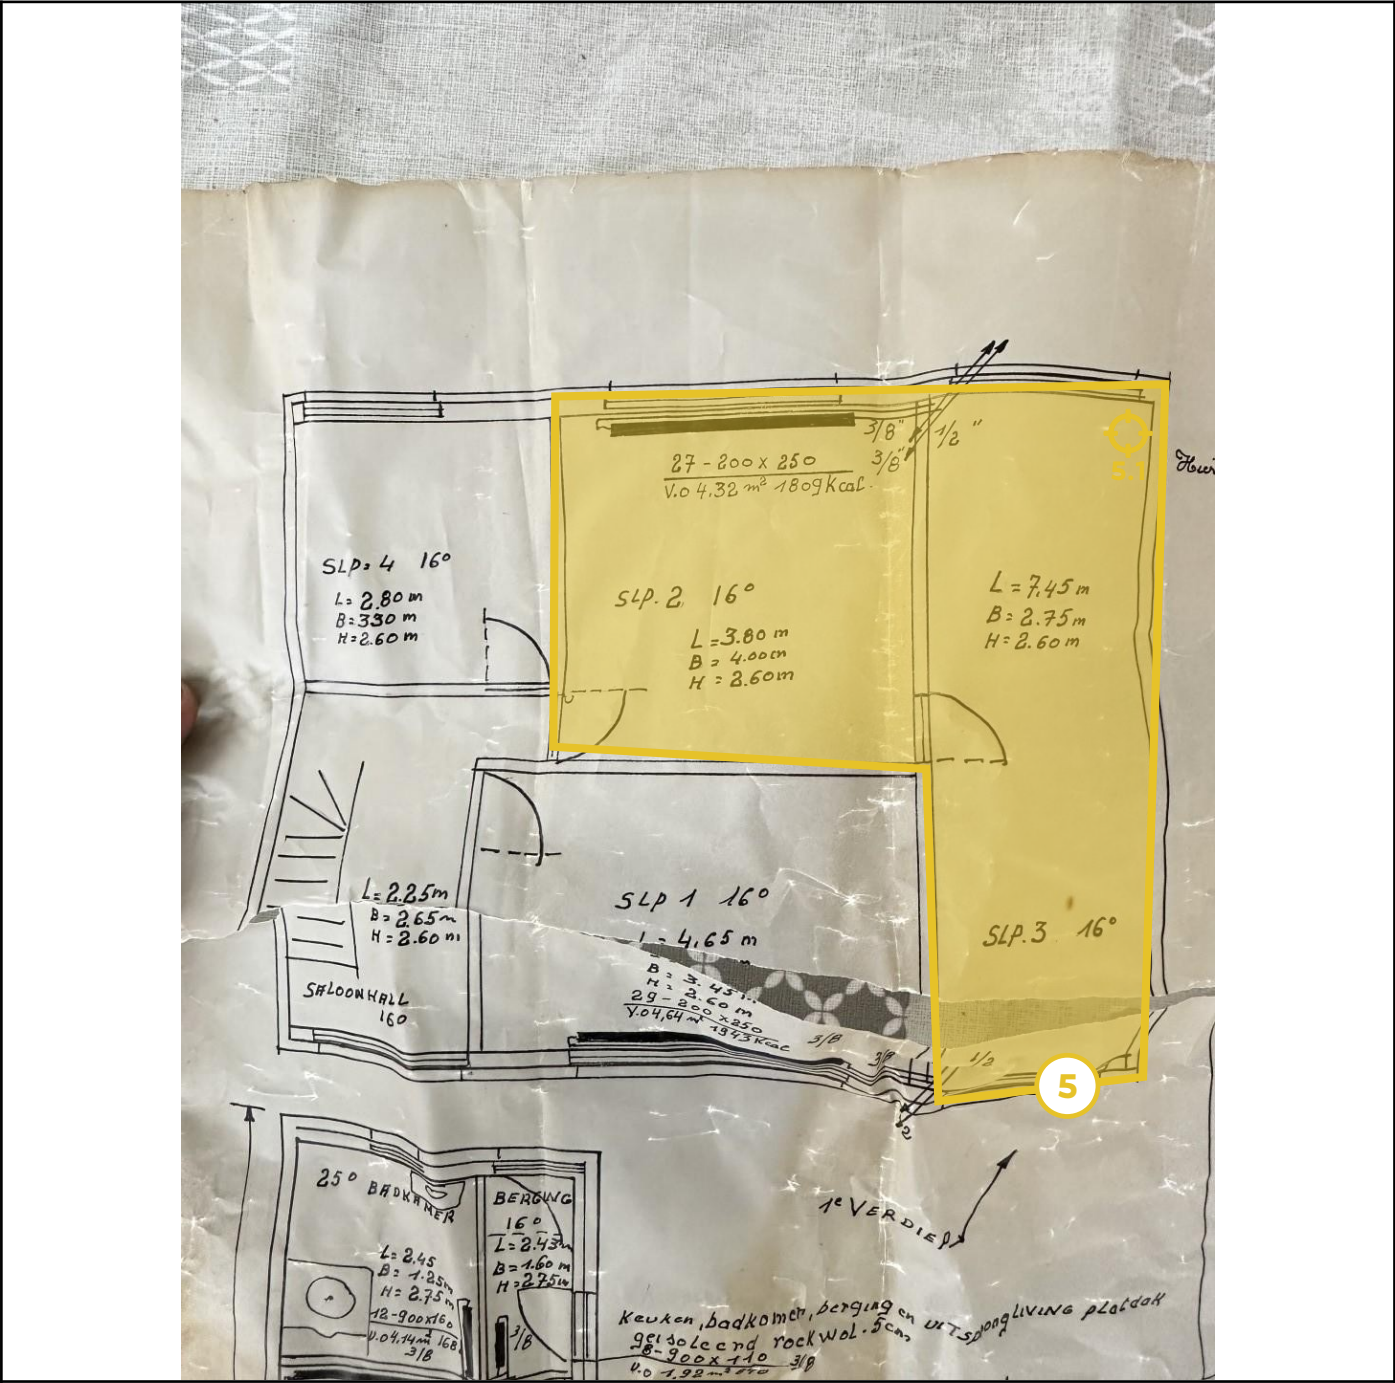
Plan 1.16: 1ste vloer 2 vinyl

| Beschrijving | Type | Actie |
|---|---|---|
| 5. Vinylvloer 2 | Asbestmateriaal | Zorgvuldig beheren |

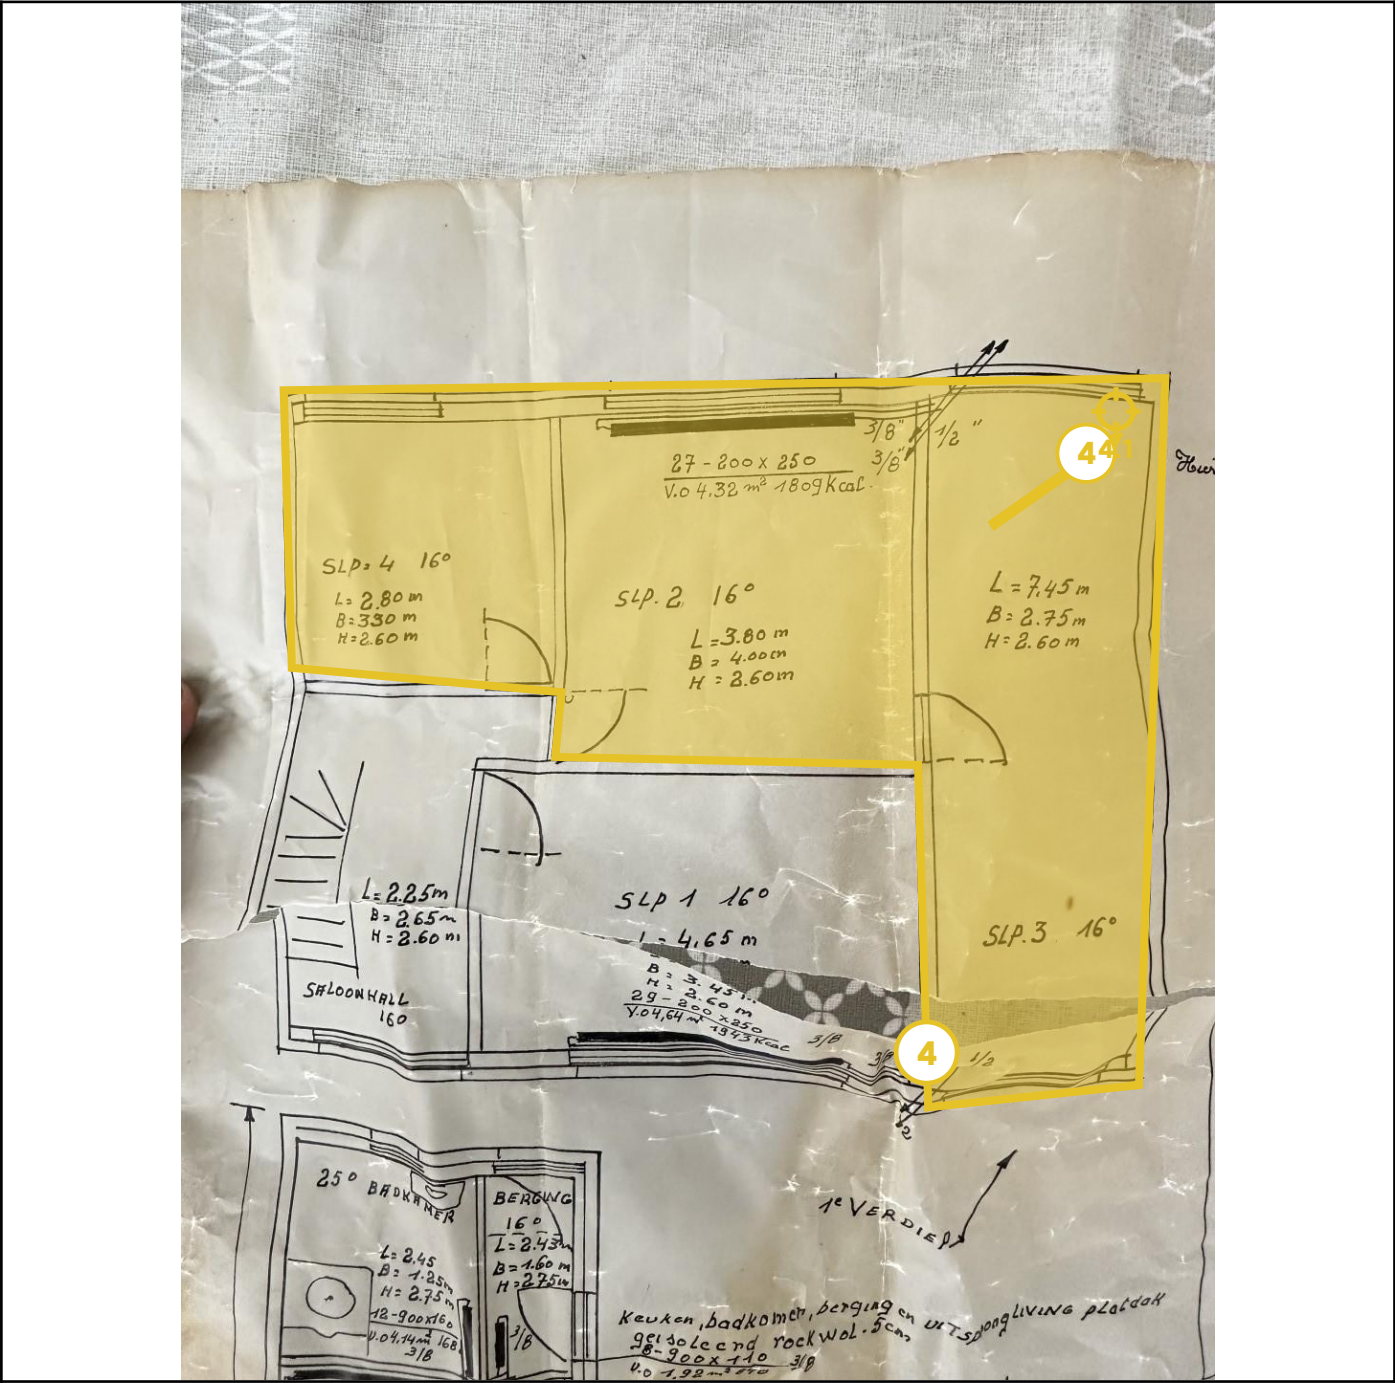
# Plan 1.17: 1ste lijm vinylvloeren

| Beschrijving | Type | Actie |
|---|---|---|
| 4. Lijm (asbestverdacht) | Asbestmateriaal | Zorgvuldig beheren |

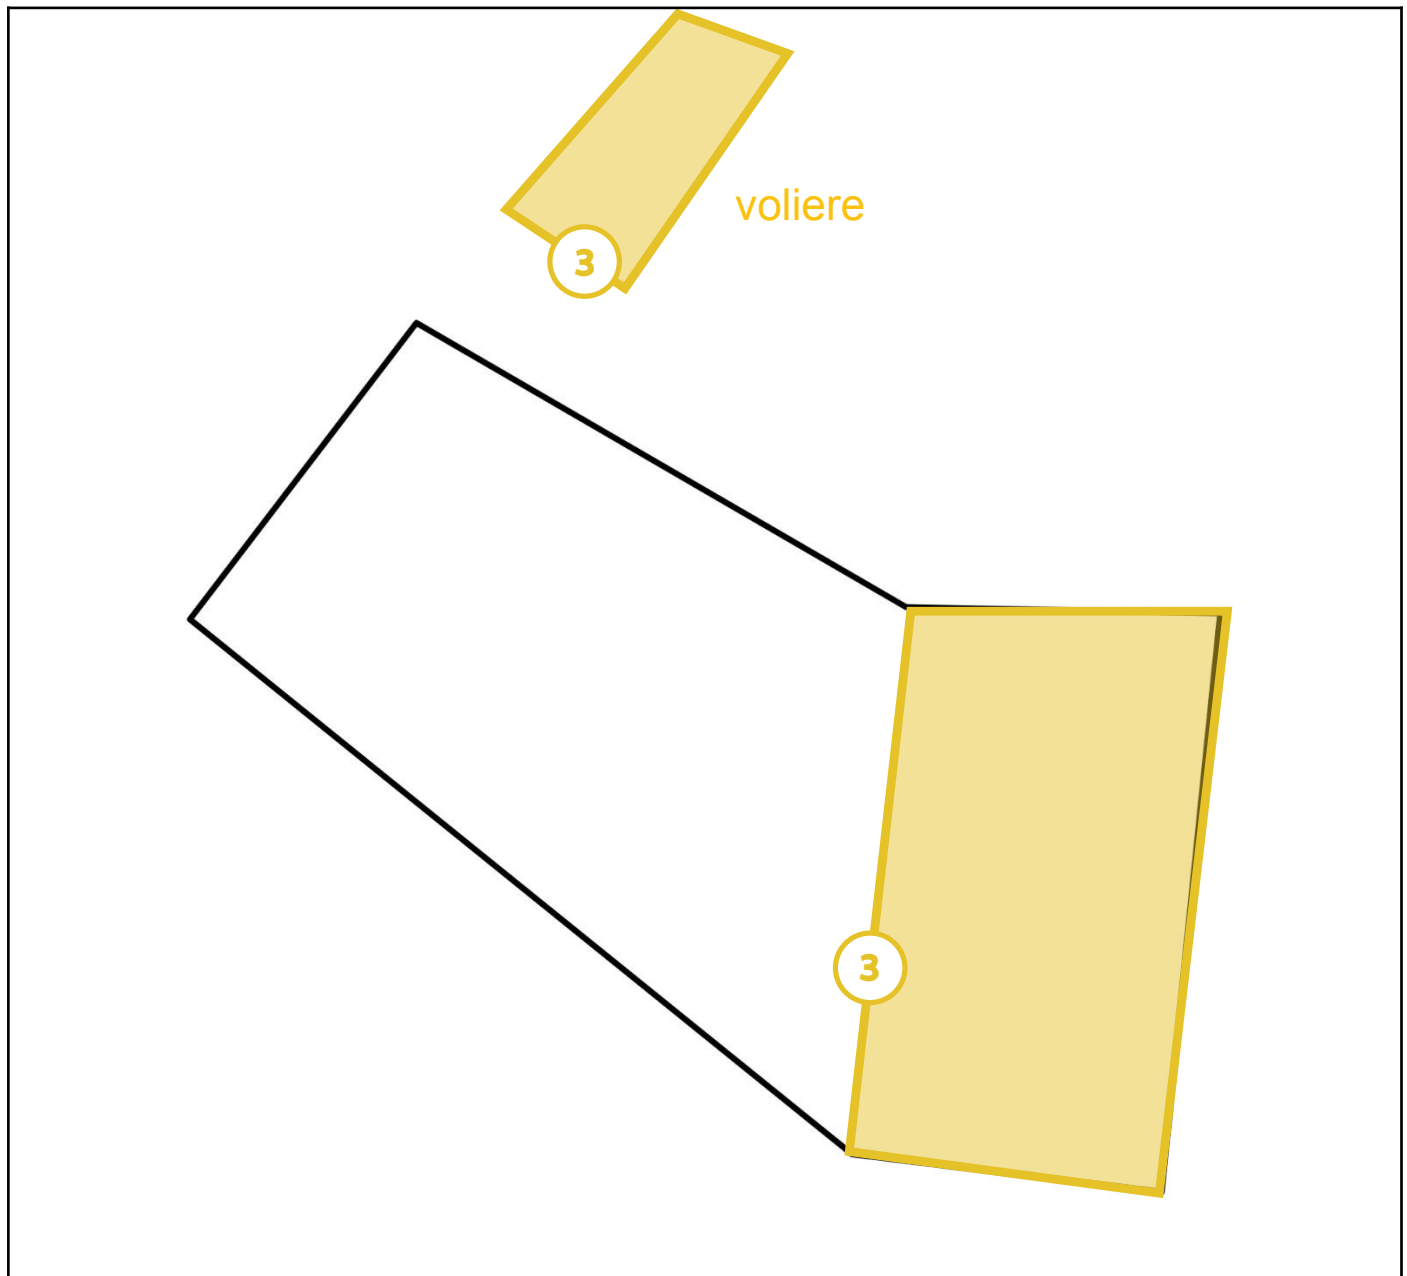
## Plan 2.1: Bijgebouw plan roofing

| Beschrijving | Type | Actie |
|---|---|---|
| 3. Roofing plat dak stuk tuinhuis en voliere | Asbestmateriaal | Zorgvuldig beheren |

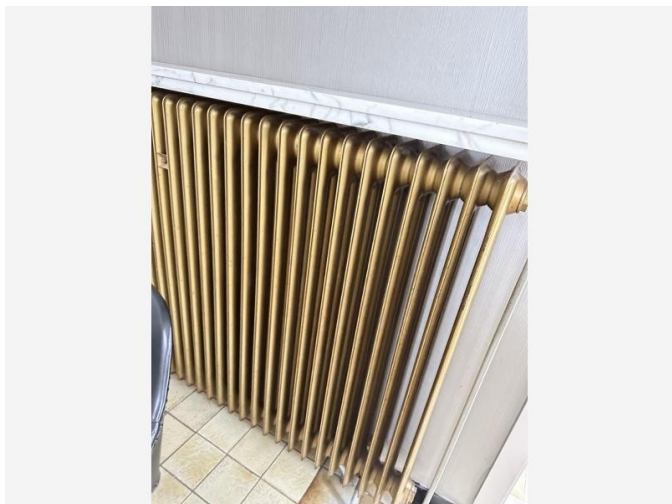
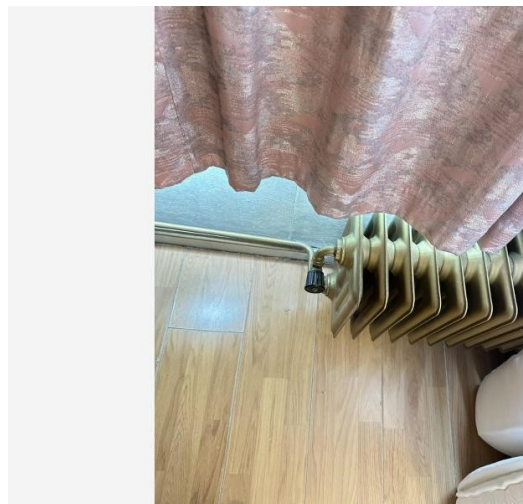
Het asbestmateriaal valt onder de mijlpaal van 2034.

Verwijderen

| Eindbeoordeling materiaalrisico | Zeer laag materiaalrisico en/of zeer lage kans op vezelvrijgave |

| Gebondenheid | Categorie 2: niet-hechtgebonden met matrix |
| Asbestsoort (vezeltype) | Alleen chrysotiel aanwezig |
| Asbestconcentratie | Hoog ( $\geq 50\%$ ) |
| Toestand van het materiaal | Licht beschadigd, licht verweerd. Intacte calciumsilicaatplaat of materiaal met categorie 3-gebondenheid |

| Beschrijving | Pakking oude radiatoren |

- Verwijder dit asbestmateriaal zo snel mogelijk. Volg de toestand goed op.

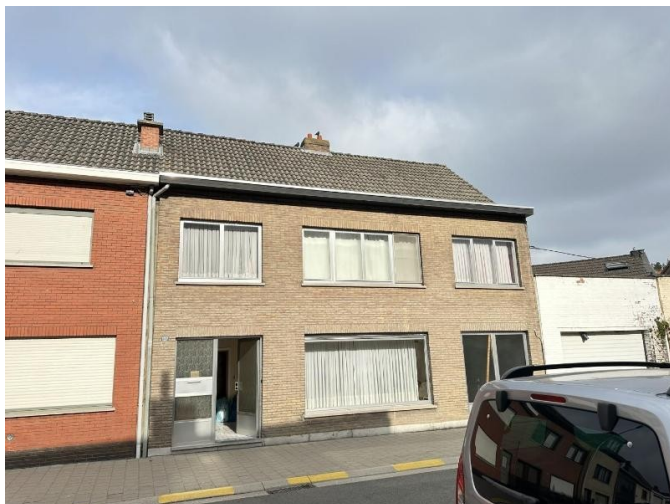
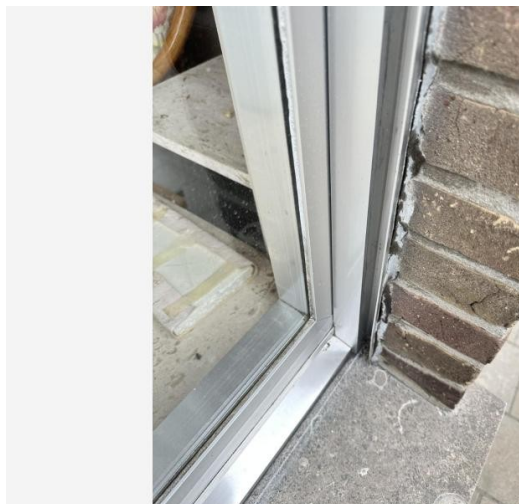
Het asbestmateriaal valt onder de mijlpaal van 2040.

Verwijderen

- Zorg voor een veilig beheer. Vermijd het beschadigen van het asbestmateriaal. Controleer de toestand jaarlijks op wijzigingen.

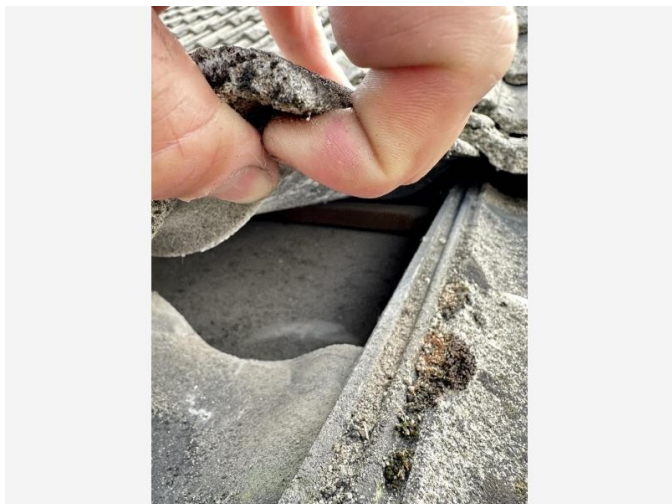
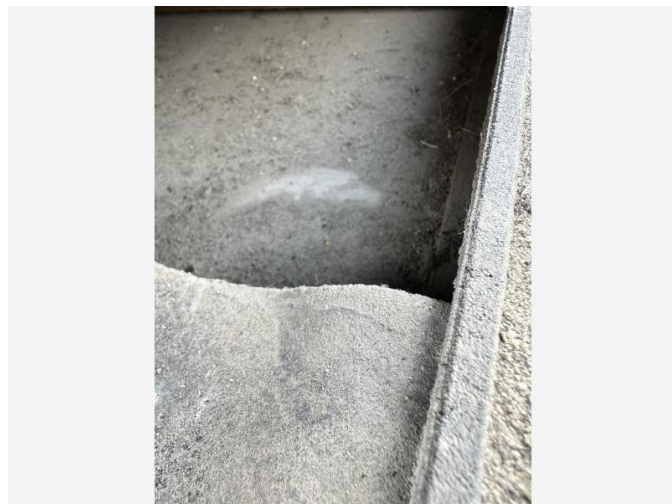
| Opmerking | onderdak over volledig hellendak, staalname niet mogelijk.<br><br>via platdak met lader pan opgelicht en hieronder onderdak kunnen vaststellen maar geen staal kunnen nemen.zolder niet langs binnen toegankelijk |

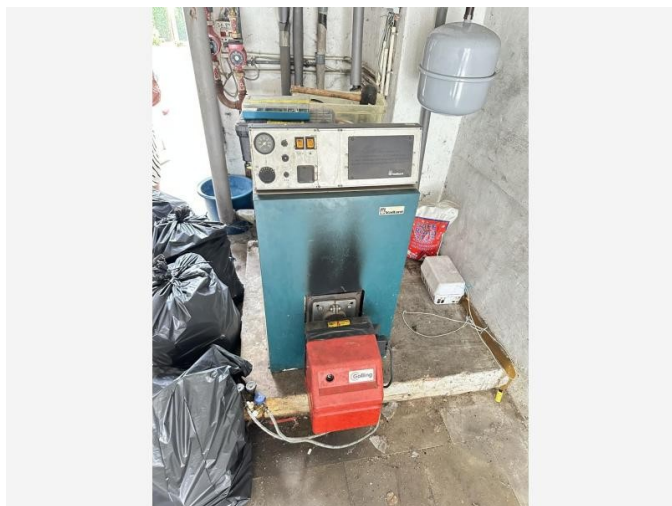
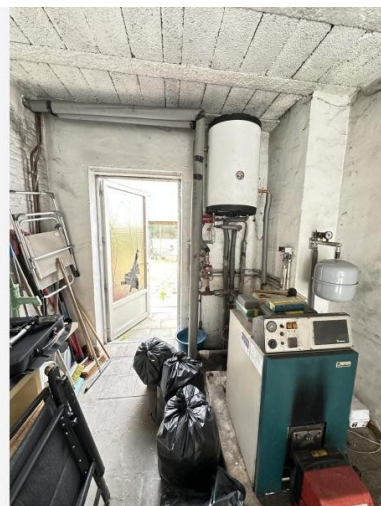
### Fiche 16: Stookketel / Brander

| Beschrijving | Notitie | Terug te vinden op plannen |
|---|---|---|
| Fiche 16: Stookketel / Brander | Tijdens onze inspectie hebben we geen bouwjaar kunnen achterhalen van de stookketel. Het uiterlijk van het toestel doet vermoeden dat het in gebruik is genomen voor 2001 en mogelijk tot een risicobouwjaar behoort, wat inhoudt dat er eventueel asbestverdachte toepassingen in aanwezig kunnen zijn. Het is daarom van groot belang om de techniek hiervan op de hoogte te stellen bij werkzaamheden en, indien nodig, een asbestdeskundige in te schakelen die kan meedenken over de mogelijke aanwezigheid van asbestverdachte toepassingen tijdens de werkzaamheden aan het toestel. Wij als deskundigen mogen geen toestellen demonteren om verdachte toepassingen op te sporen. | Plan 1.8: glv stookketel + bakeliet teller |
