Asbestinventarisatetest

Sint-Jozefslaan 1, 9190 Stekene

Attestnummer : 20240517-000046.000

Uitgegeven op : 17.05.2024

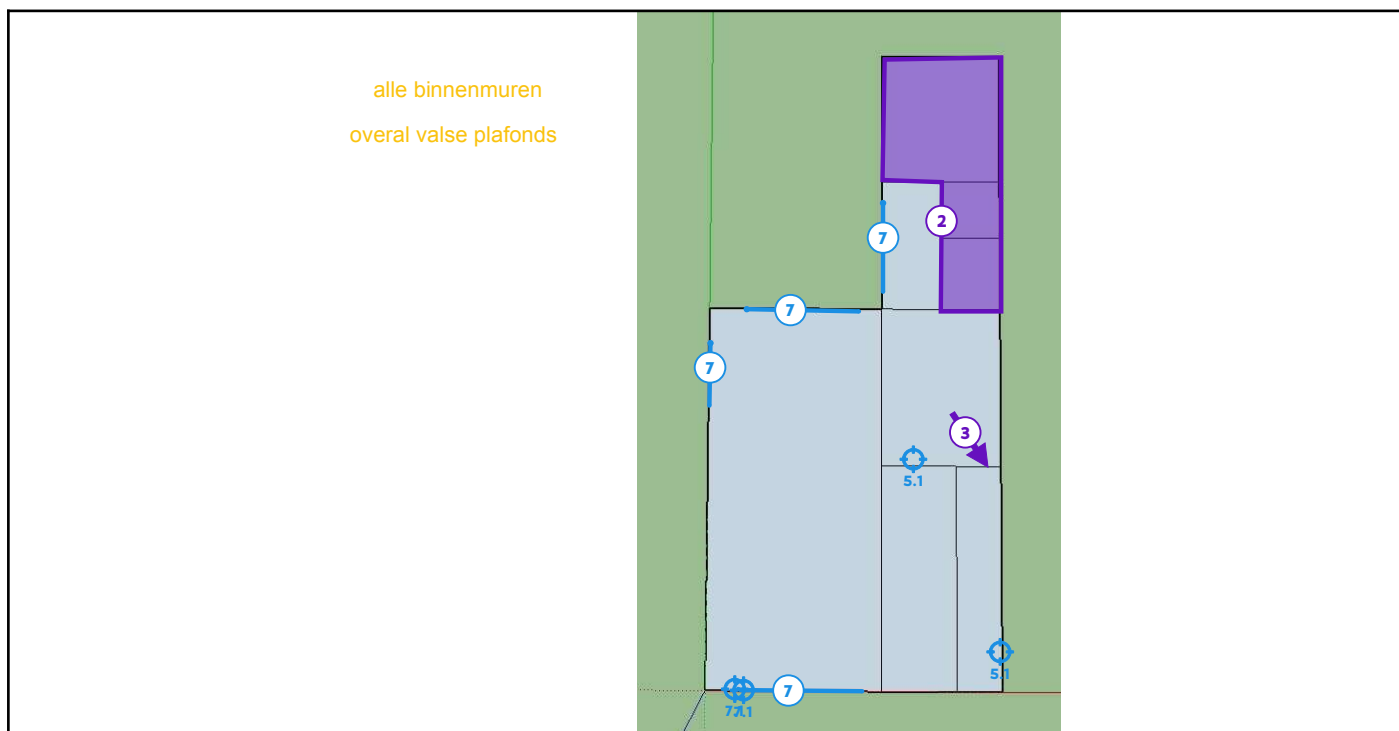
Plan 1.1: glv

Beschrijving	Type	Actie
2. M04: roofing	Beperking	-
3. M06: kelder	Beperking	-
5. M01: pleisterwerk muren	Geen asbest	-
5.1 Code: M01	Mengmonster	-
6. M02: valse plafonds	Geen asbest	-
7. M03: mastiek	Geen asbest	-
7.1 Code: M03	Mengmonster	-

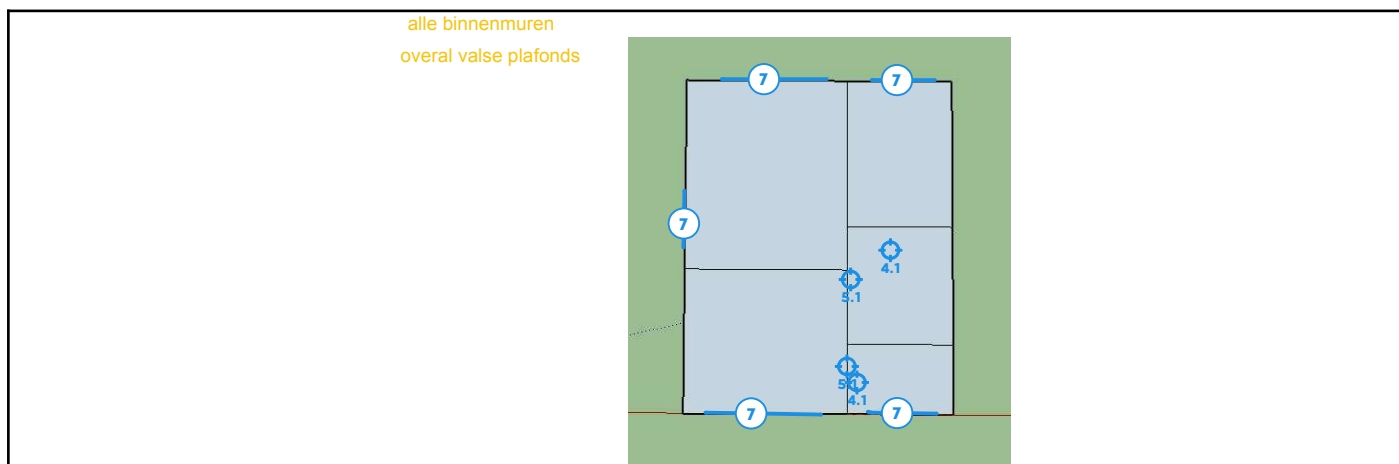
Plan 1.2: verdieping

Beschrijving	Type	Actie
4. M05: vinyl	Geen asbest	-
4.1 Code: M05	Mengmonster	-
5. M01: pleisterwerk muren	Geen asbest	-
5.1 Code: M01	Mengmonster	-
6. M02: valse plafonds	Geen asbest	-
7. M03: mastiek	Geen asbest	-

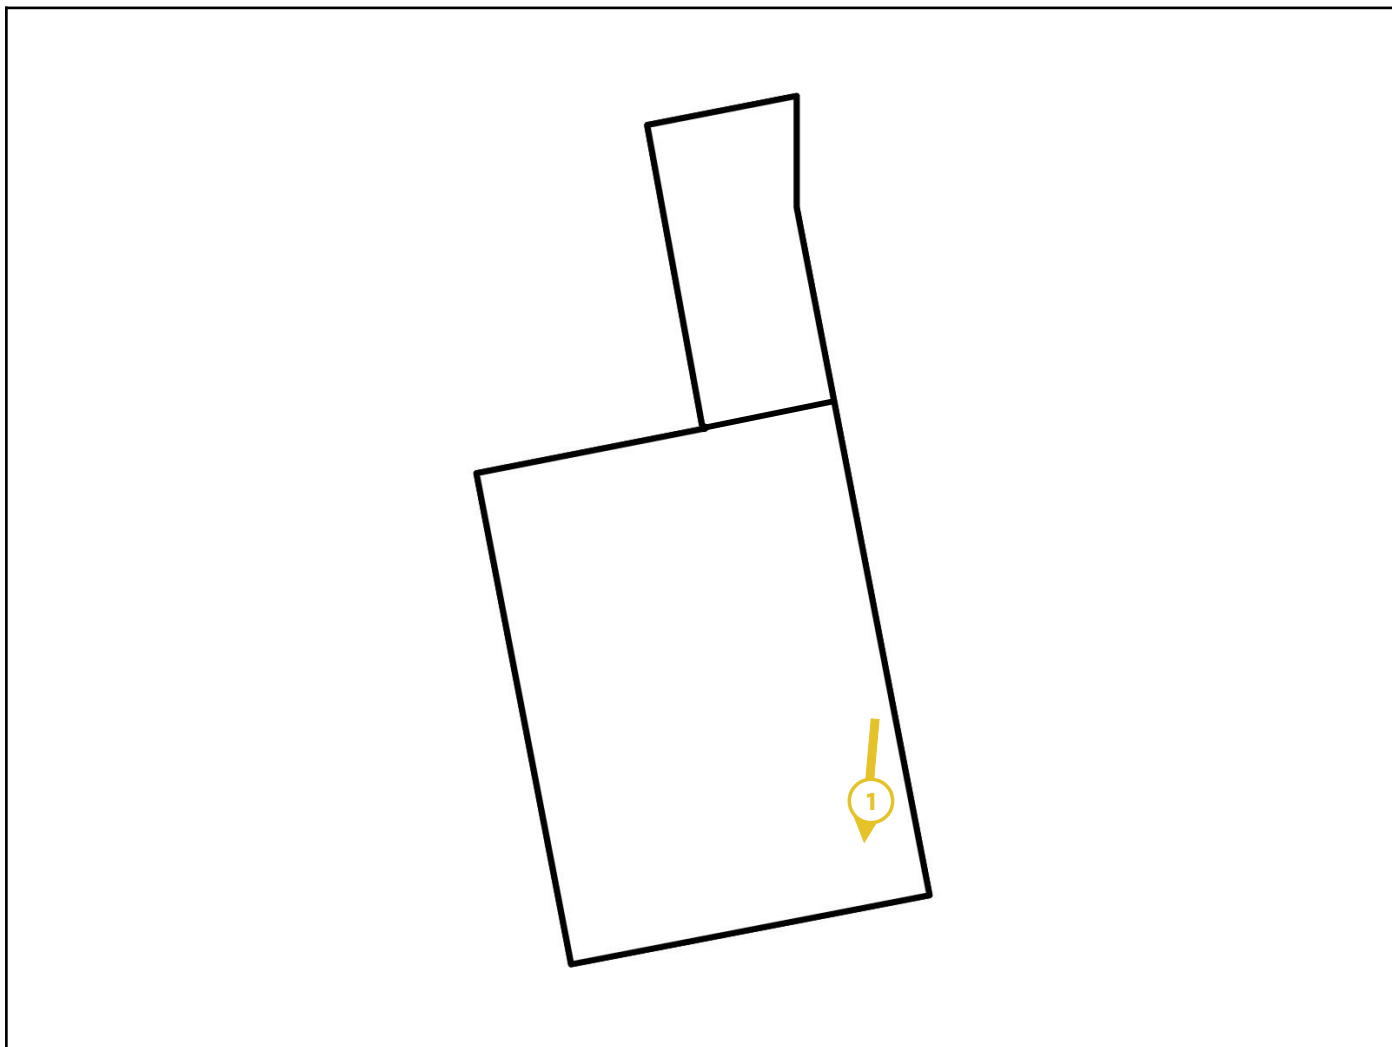
Plan 1.3: Hoofdgebouw plan

Beschrijving	Type	Actie
1. M07: buis zolder	Asbestmateriaal	Zorgvuldig beheren

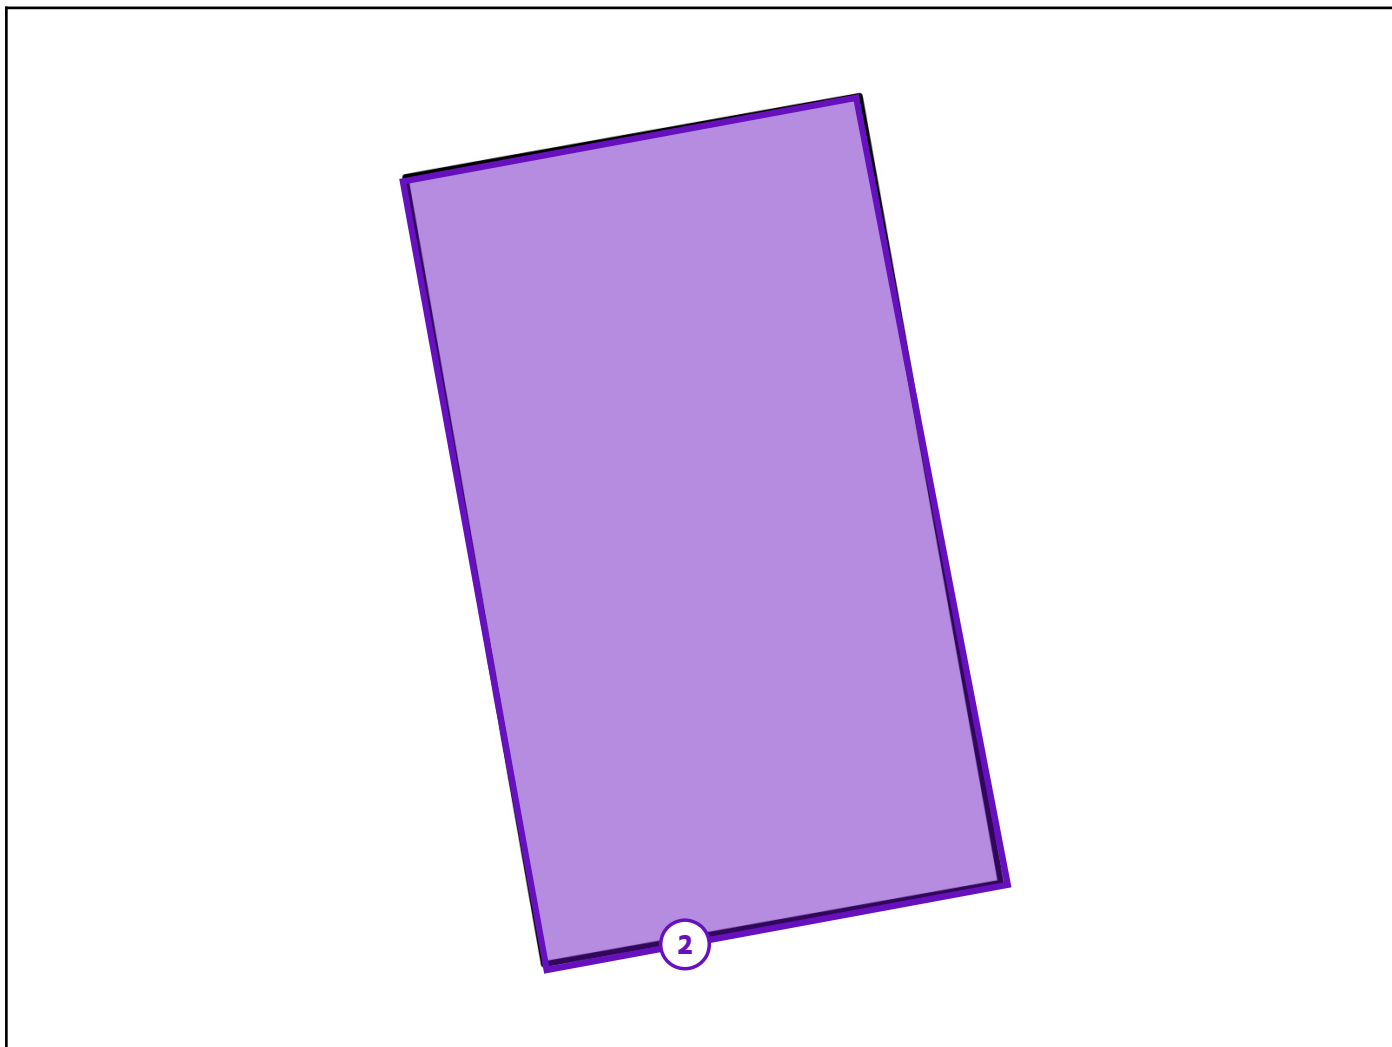
Plan 2.1: Bijgebouw plan

Beschrijving	Type	Actie
2. M04: roofing	Beperking	-

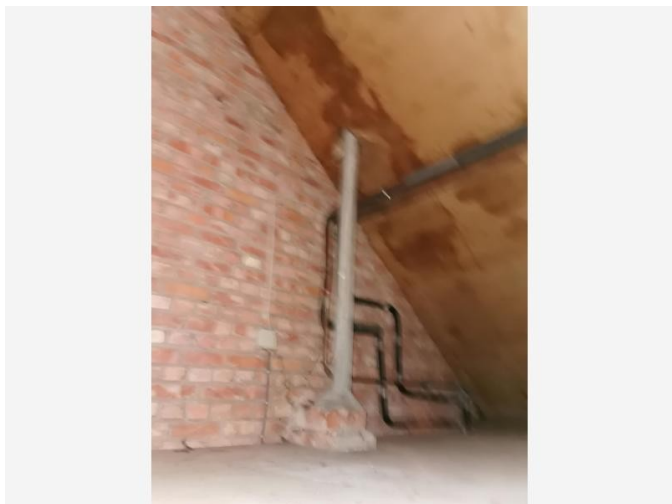
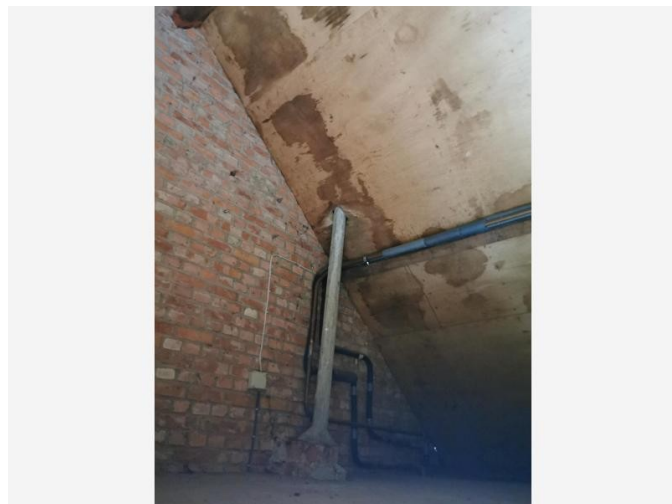
Het asbestmateriaal valt onder de mijlpaal van 2040.

Eindbeoordeling materiaalrisico	Laag materiaalrisico en/of verlaagde kans op vezelvrijgave
---------------------------------	--

Gebondenheid	Categorie 1: hechtgebonden in oorsprong
Asbestsoort (vezeltype)	Crocidoliet aanwezig
Asbestconcentratie	Laag (< 50%)
Afschermingsgraad van het gehele materiaal	Enkel randen niet afgeschermd maar geen contact met binnenluchtstromen
Toestand van het materiaal	Licht beschadigd, licht verweerd. Intact materiaal type Pical – asbestboard of categorie III 'gebondenheid'

Beschrijving	M07: buis zolder
Omgeving	Binnen
Primaire drager	Schuin dak
Asbestmateriaal	Buis, koker, leiding, pijp, doorvoer
Bindmiddel van asbestmateriaal	Cement
Gebondenheid op basis van bindmiddel	Hecht
Hoeveelheid (lengte - omtrek - dikte - aantal)	<ul style="list-style-type: none">• 4,00 m - 20,00 cm - 1,00 cm - 1 stuk
Totaal volume	0,008 m ³
Eenvoudig bereikbaar	Ja
Bevestigingswijze	<ul style="list-style-type: none">• Geklemd

- Zorg voor een veilig beheer. Vermijd het beschadigen van het asbestmateriaal. Controleer de toestand jaarlijks op wijzigingen.
- Scherm in afwachting van verwijdering het asbestmateriaal af van luchtstromingen en verstoring: bijvoorbeeld door het te verpakken, te fixeren, af te dekken, signalisatie - afbakening aan te brengen, ...

- Eenvoudige handelingen: mag via doe-het-zelf of door werknemer(s) met opleidingsattest eenvoudige handelingen conform inspectieprotocol (indien buis in 1 geheel verwijderen mogelijk is zonder te beschadigen)

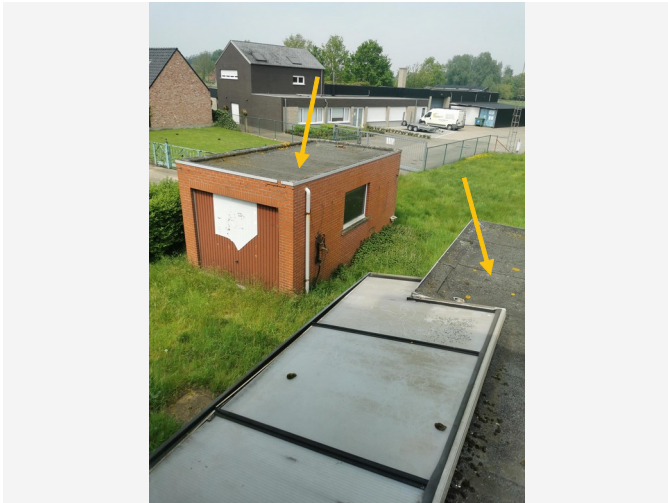
Permanente beperking

Reden: beschadigen waterkerende laag

Uitleg van de asbestdeskundige: Het bemonsteren van de roofing beschadigd de waterkerende laag en kan leiden tot structurele gevolgschade.

(Asbest)materiaal	Dak- en gevelbekleding - Roofing
Karakterisatie	Asbest (verdacht)
Primaire drager	Plat dak

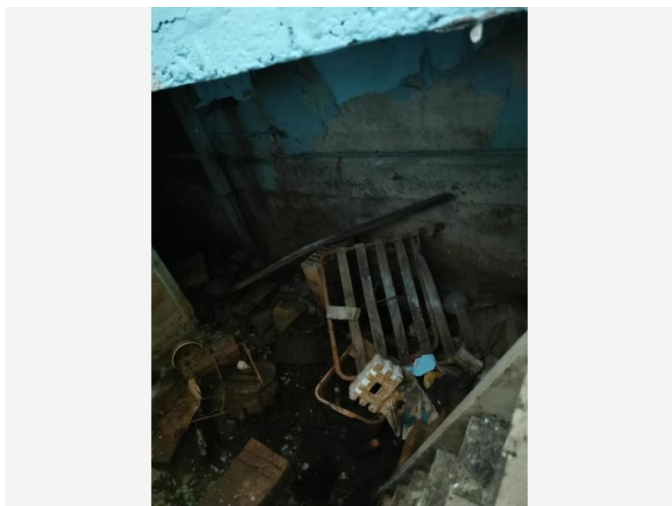
Permanente beperking

Reden: Het onderzoek kan niet uitgevoerd worden binnen de bepalingen van de Welzijnswet

Uitleg van de asbestdeskundige: Onveilige situatie (trap niet stabiel, is losgekomen van de muur/grond, valgevaar)

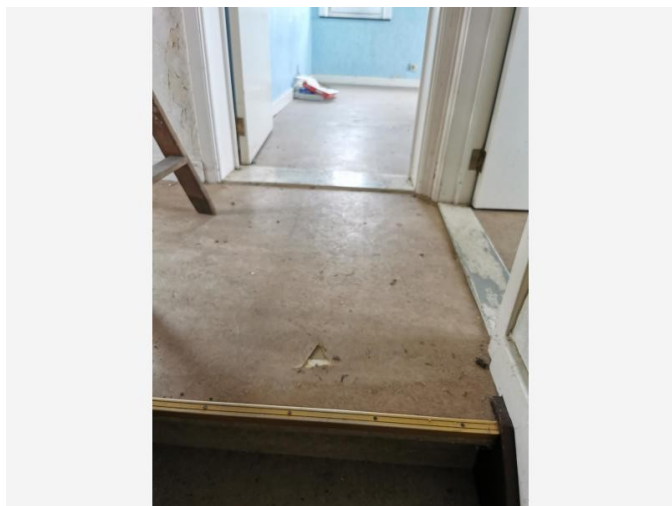
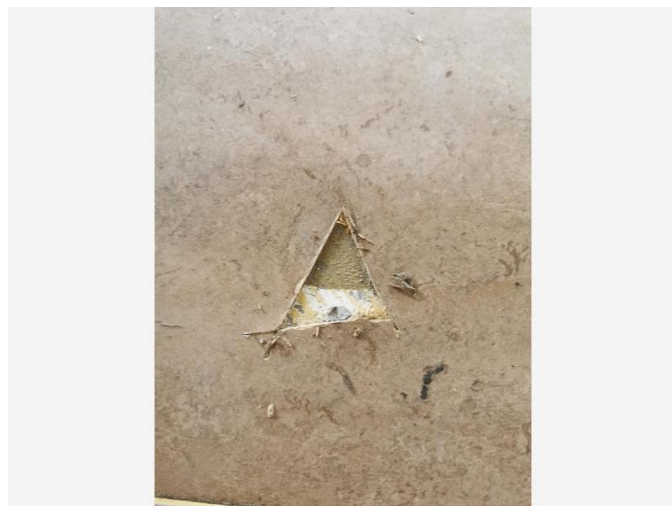
Geen asbest

#	Type	Referentie	Resultaat
4.1	Mengmonster	M05	Geen asbest

Beschrijving	M05: vinyl
Omgeving	Binnen
Primaire drager	Vloer
Bindmiddel van materiaal	Kunststof of -hars

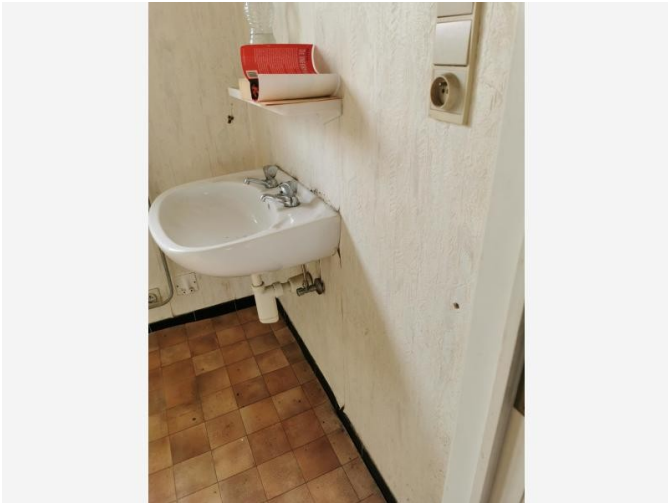
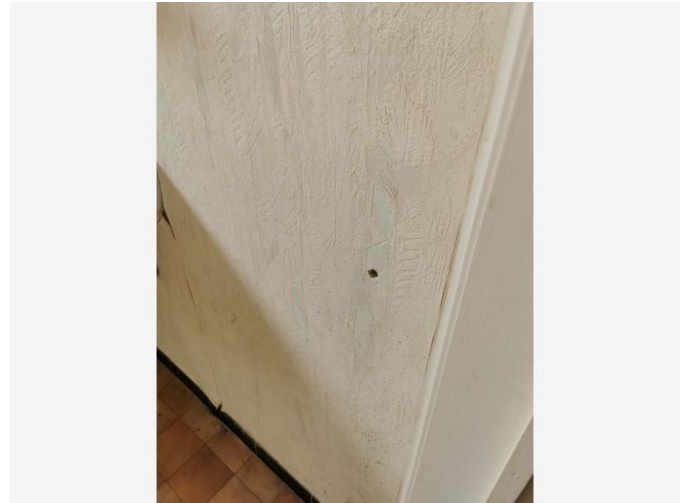
Geen asbest

#	Type	Referentie	Resultaat
5.1	Mengmonster	M01	Geen asbest

Beschrijving	M01: pleisterwerk muren
Omgeving	Binnen
Primaire drager	Binnenwand

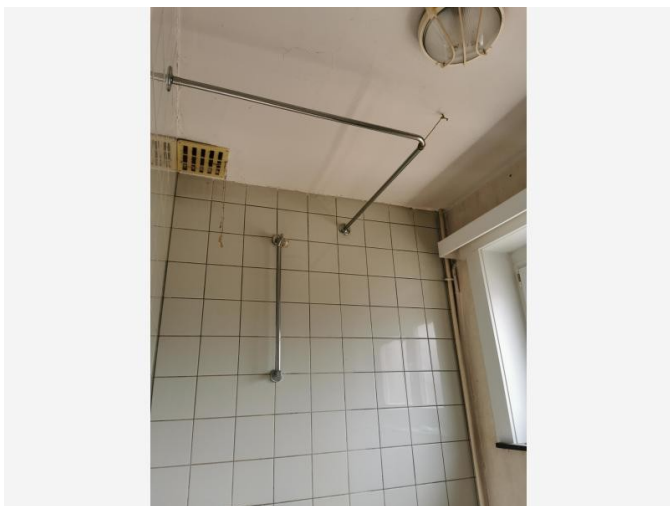
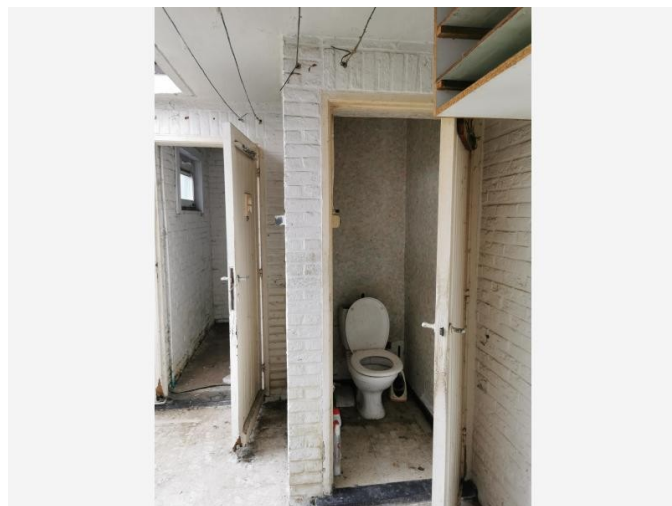
Geen asbest

Beschrijving	M02: valse plafonds
Omgeving	Binnen
Identificatiemethode	Vaststelling zonder monsternamen
Destructieve handeling voor identificatie	Nee

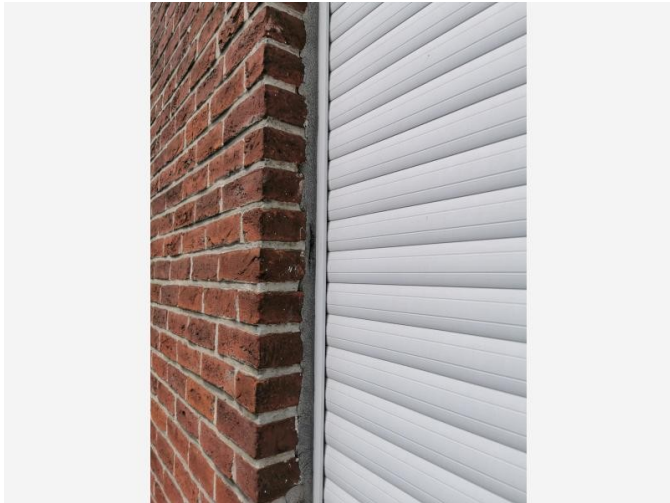
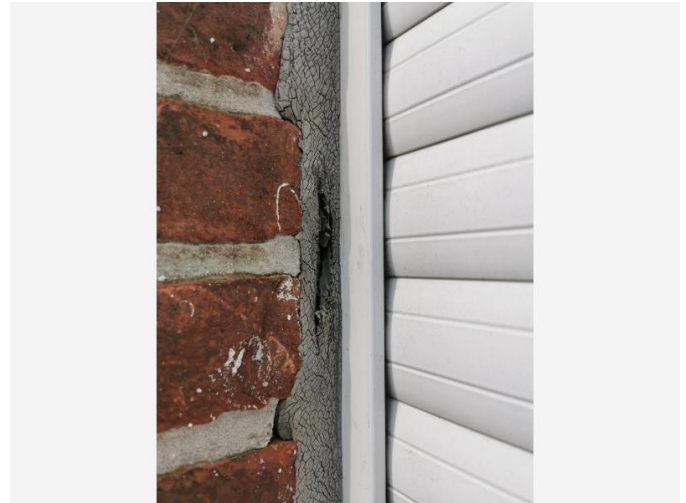
Geen asbest

#	Type	Referentie	Resultaat
7.1	Mengmonster	M03	Geen asbest

Beschrijving	M03: mastiek
Omgeving	Grenst aan binnen- en buitenlucht
Primaire drager	Wandopening verticaal (raam, deur, ...)
