Asbestinventarisatetest

Dauwstraat 16, 9190 Stekene

Attestnummer : 20231126-000078.000

Niet-asbestveilig

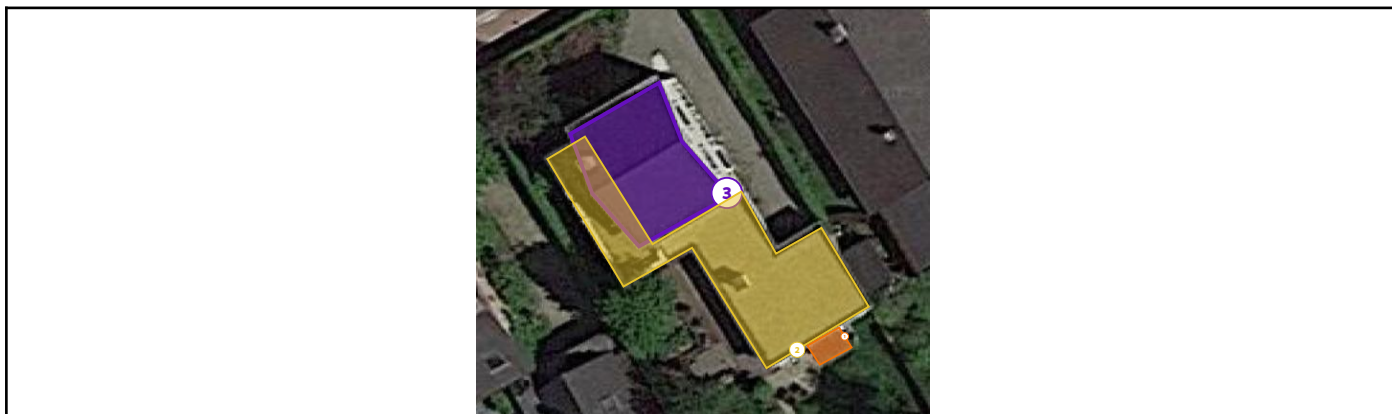
Plan 1.3: dak

Beschrijving	Type	Actie
1. golfplaten	Asbestmateriaal	Verwijderen
2. bitumineuze dakdichting	Asbestmateriaal	Zorgvuldig beheren
3. onderdak (niet inspecteerbaar)	Beperking	-

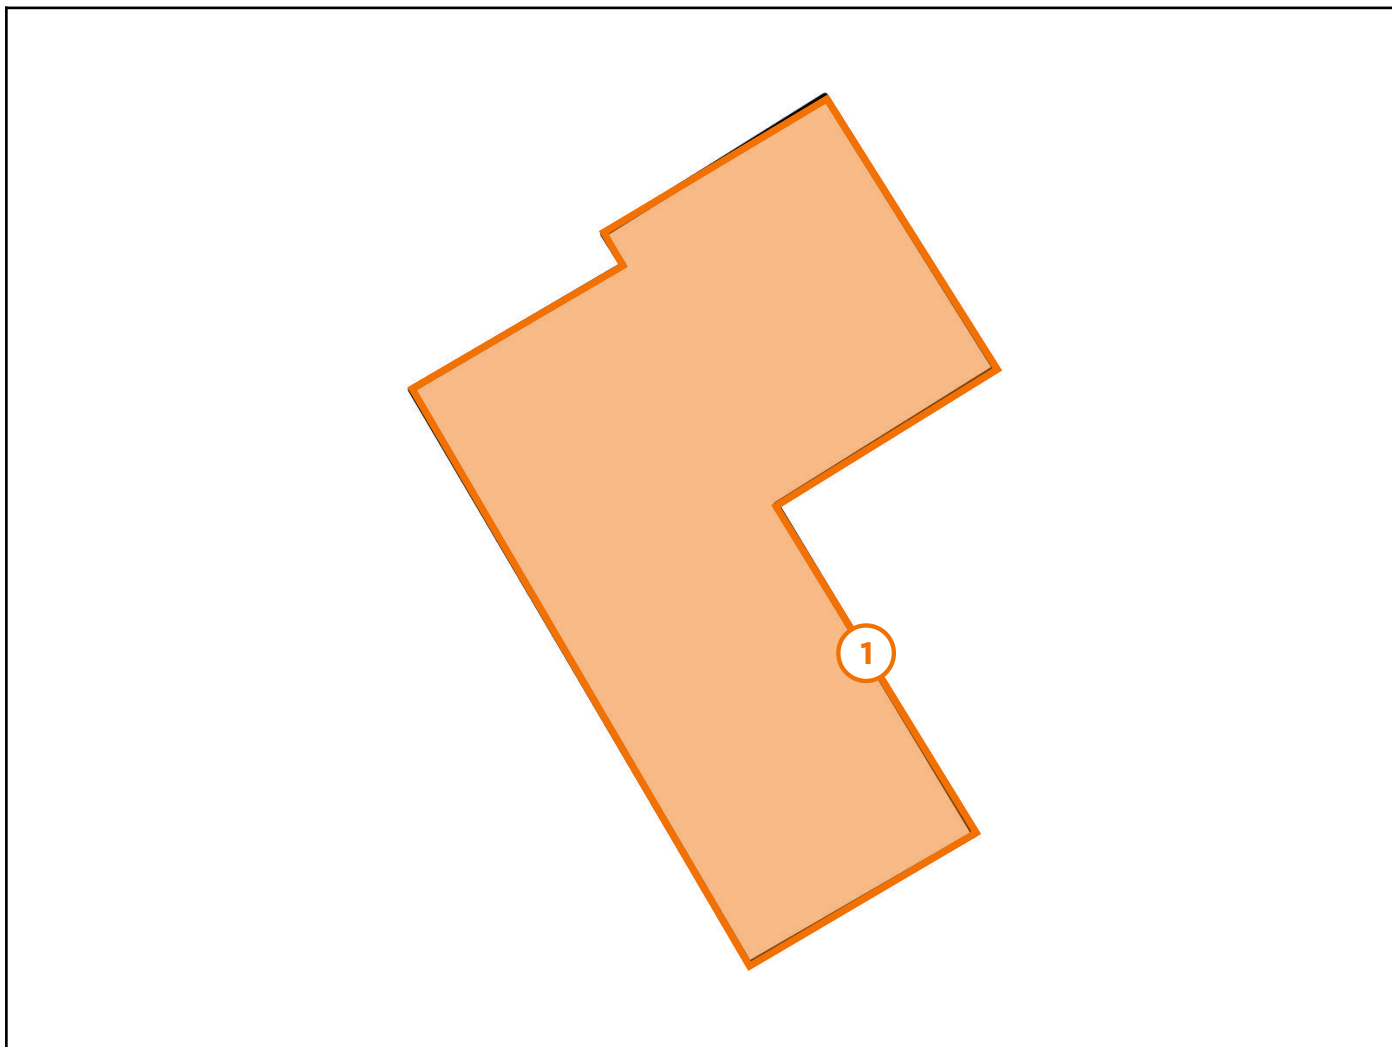
Plan 2.1: Bijgebouw plan

Beschrijving	Type	Actie
1. golfplaten	Asbestmateriaal	Verwijderen

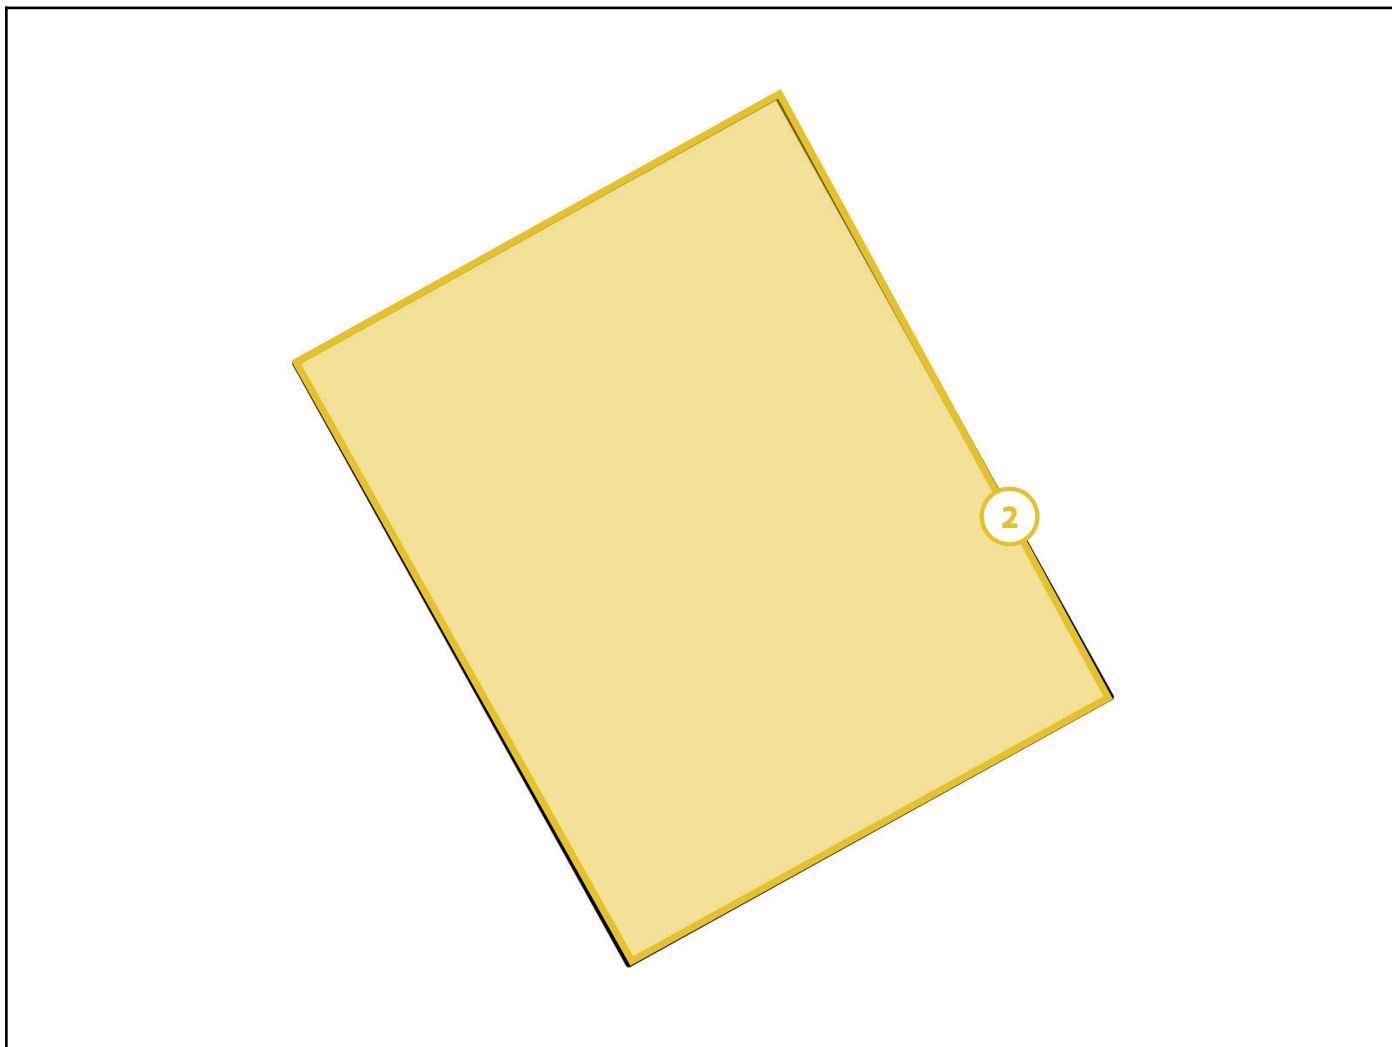
Plan 3.1: Bijgebouw plan

Beschrijving	Type	Actie
2. bitumineuze dakdichting	Asbestmateriaal	Zorgvuldig beheren

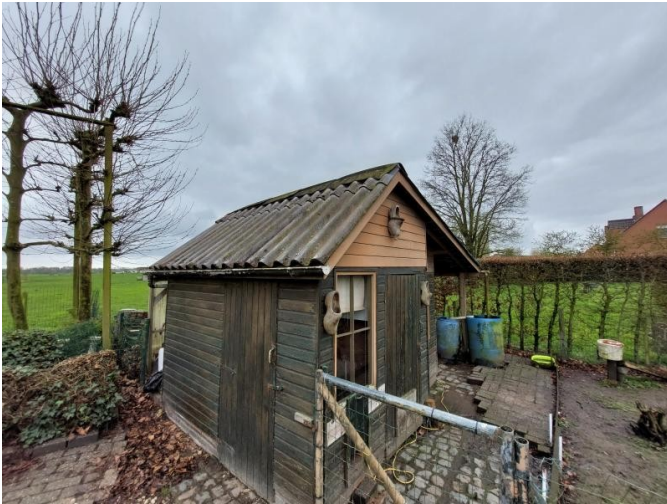
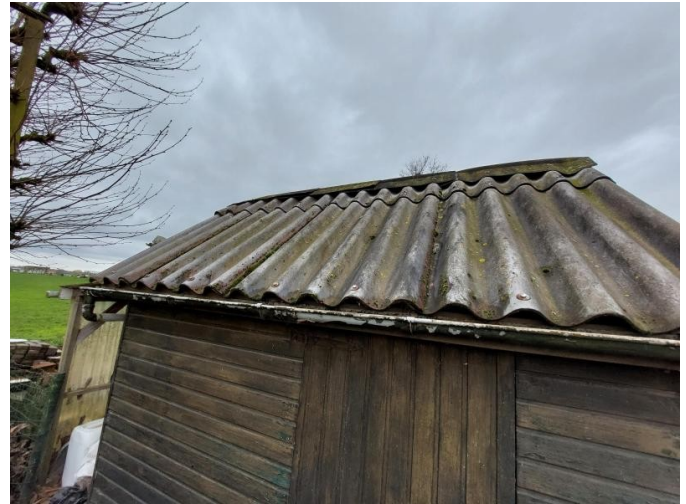
Het asbestmateriaal valt onder de mijlpaal van 2034.

Eindbeoordeling materiaalrisico	Verhoogd materiaalrisico en/of verhoogde kans op vezelvrijgave
---------------------------------	--

Gebondenheid	Categorie 1: hechtgebonden in oorsprong
Asbestsoort (vezeltype)	Crocidoliet aanwezig
Asbestconcentratie	Laag (< 50%)
Afschermingsgraad van het gehele materiaal	Geheel of deels vrij aan de buitenlucht
Toestand van het materiaal	Matig beschadigd, matig verweerd

Beschrijving	golfplaten
Omgeving	Buiten
Primaire drager	Schuin dak
Asbestmateriaal	Dak- en gevelbekleding - Golfplaat
Bindmiddel van asbestmateriaal	Cement
Gebondenheid op basis van bindmiddel	Hecht
Hoeveelheid (oppervlakte - aantal)	• 30,00 m ² - 1 stuk
Totale oppervlakte	30,00 m ²
Eenvoudig bereikbaar	Ja
Bevestigingswijze	• Geschroefd

Verwijderen

- Verwijder dit asbestmateriaal zo snel mogelijk. Volg de toestand goed op.
- Hemelwater dat afspoelt van asbestcement daken of gevels kan asbestdeeltjes bevatten. Gebruik het enkel voor gesloten circuits (bv. spoelen toiletten). Reinig na het vervangen van het dak of de gevel de dakgoten en regenwaterput of -ton om asbesthoudend sediment of slib te verwijderen

- Eenvoudige handelingen: enkel door erkend asbestverwijderaar
De verwijdering vereist specifieke bijkomende maatregelen en voldoende vakkennis.

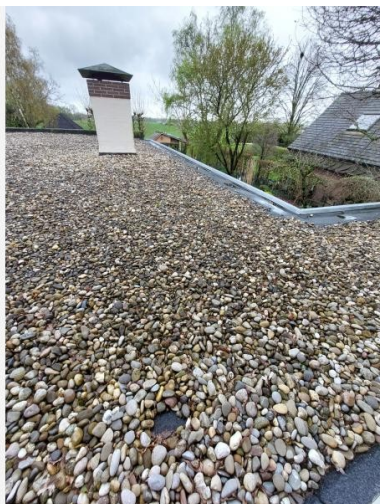
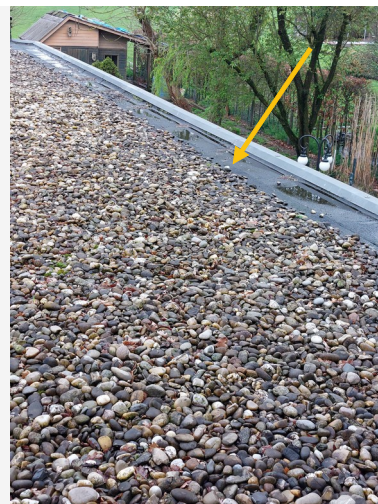
Het asbestmateriaal valt onder de mijlpaal van 2040.

Eindbeoordeling materiaalrisico	Laag materiaalrisico en/of verlaagde kans op vezelvrijgave
---------------------------------	--

Gebondenheid	Categorie 1: hechtgebonden in oorsprong
Asbestsoort (vezeltype)	Alleen chrysotiel
Asbestconcentratie	Laag (< 50%)
Afschermingsgraad van het gehele materiaal	Geheel of deels vrij aan de buitenlucht
Toestand van het materiaal	Licht beschadigd, licht verweerd. Intact materiaal type Pical – asbestboard of categorie III 'gebondenheid'

Beschrijving	bitumineuze dakdichting
Omgeving	Buiten
Primaire drager	Plat dak
Asbestmateriaal	Dak- en gevelbekleding - Roofing
Bindmiddel van asbestmateriaal	Bitumen (roofing, teer, asfalt)
Gebondenheid op basis van bindmiddel	Hecht
Hoeveelheid (oppervlakte - aantal)	• 140,00 m ² - 1 stuk
Totale oppervlakte	140,00 m ²
Eenvoudig bereikbaar	Ja
Bevestigingswijze	• Verlijmd, ingegoten, versmeerd

Zorgvuldig beheren

- Zorg voor een veilig beheer. Vermijd het beschadigen van het asbestmateriaal. Controleer de toestand jaarlijks op wijzigingen.

- Eenvoudige handelingen: mag via doe-het-zelf of door werknemer(s) met opleidingsattest eenvoudige handelingen
De asbesttoepassing kan verwijderd worden zonder verder te beschadigen en zonder dat er vezels vrijkomen.

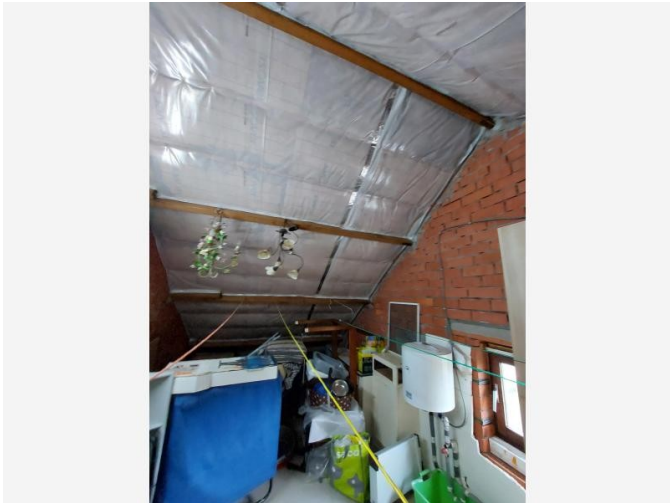
Situeringfoto

Tijdelijke beperking

Reden: Er is geen volledige risicobeoordeling mogelijk

Uitleg van de asbestdeskundige: niet inspecteerbaar

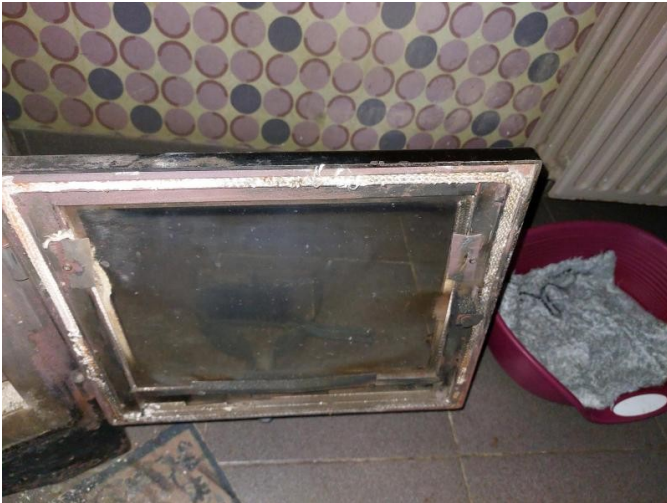
Vrije foto

niet-asbestverdacht dichtingkoord

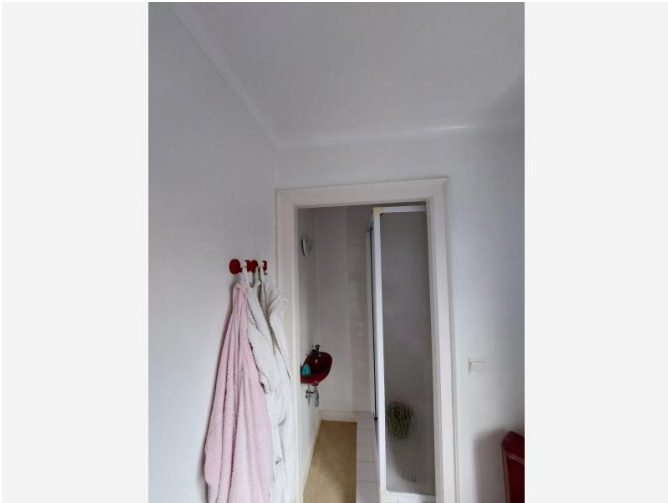
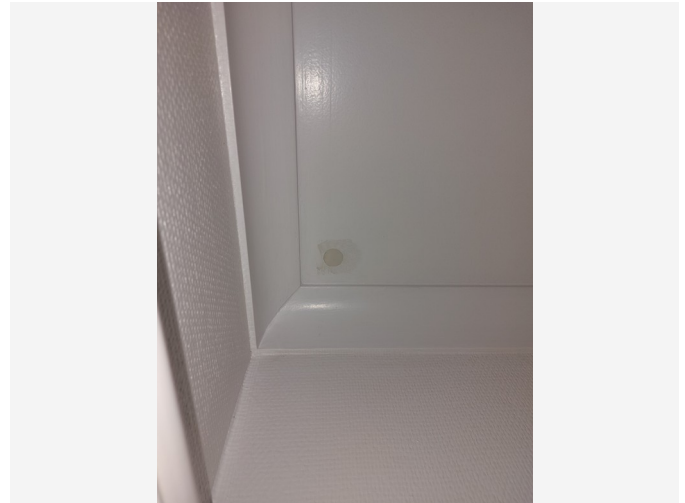
Geen asbest

#	Type	Referentie	Resultaat
5.1	Mengmonster	DA 1 pleisterwerk wanden	Geen asbest
5.2	Mengmonster	DA 2 pleisterwerk plafonds	Geen asbest
