# Asbestinventarisatetest

Kempenlandstraat 60, 2660 Antwerpen

Attestnummer : 20260322-000127.000

Uitgegeven op : 22.03.2026

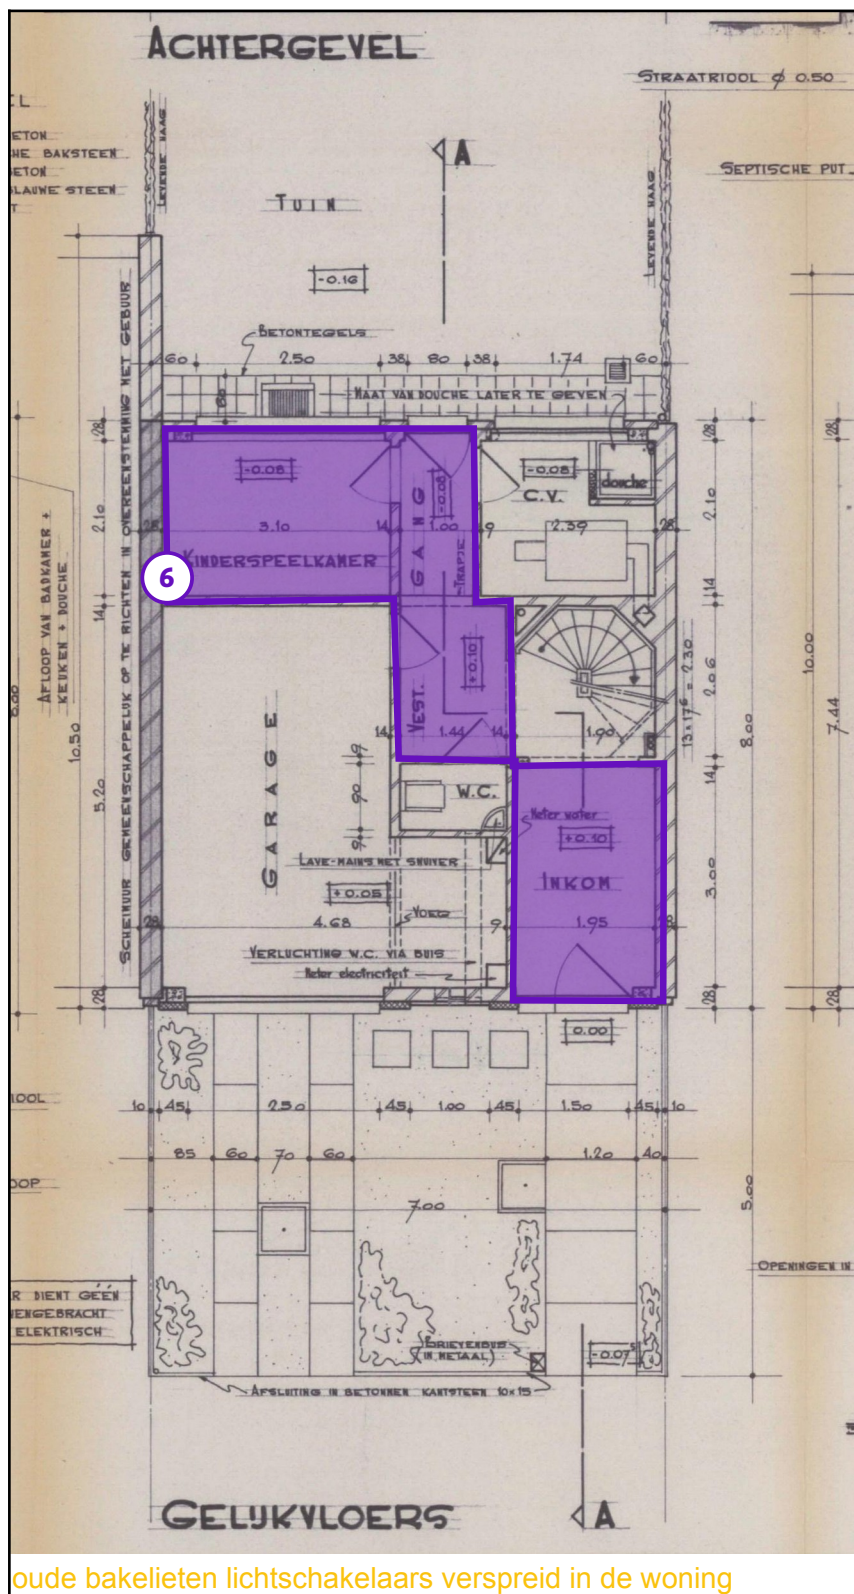
# Plan 1.6: Niv +0

oude bakelieten lichtschakelaars verspreid in de woning

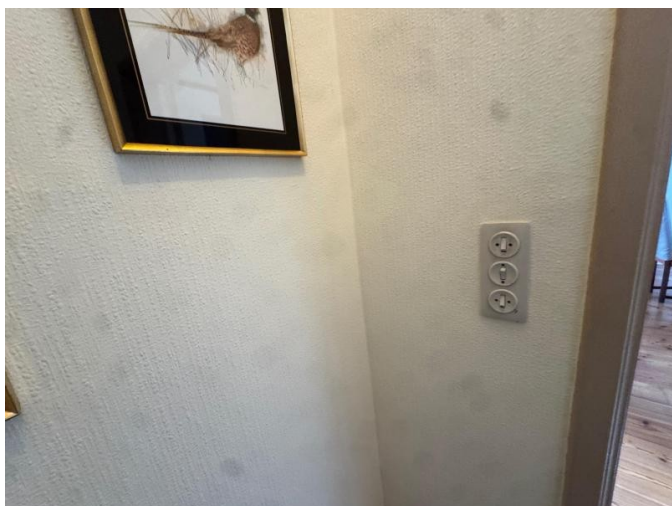
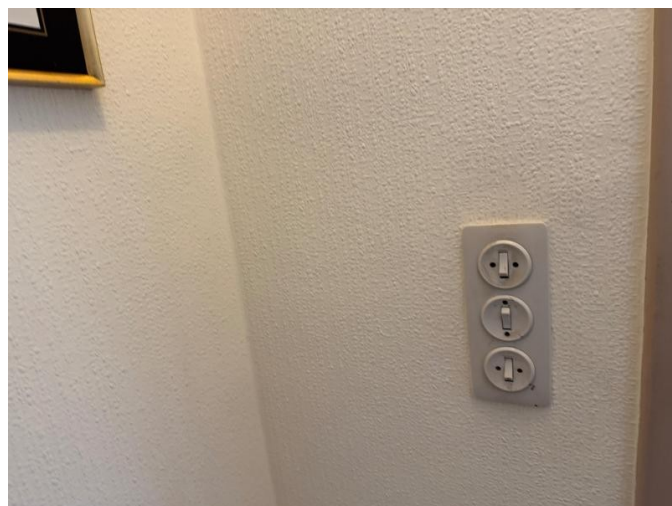
Eindbeoordeling materiaalrisico	Laag materiaalrisico en/of verlaagde kans op vezelvrijgave
---------------------------------	--

<b>Gebondenheid</b>	Categorie 1: hechtgebonden in oorsprong
<b>Asbestsoort (vezeltype)</b>	Crocidoliet aanwezig
<b>Asbestconcentratie</b>	Laag (< 50%)
<b>Afschermingsgraad van het gehele materiaal</b>	Geheel of deels vrij aan de binnenlucht, maar geen contact met binnenluchtstromen
<b>Toestand van het materiaal</b>	Onbeschadigd, niet verweerd

Beschrijving	Bakeliet schakelaars/stopcontacten
Omgeving	Binnen
Primaire drager	Communicatie en elektrische infrastructuur en uitrusting
Asbestmateriaal	Plaat, paneel, tablet - Type Bakeliet
Bindmiddel van asbestmateriaal	Kunststof of -hars
Gebondenheid op basis van bindmiddel	Hecht
Hoeveelheid (oppervlakte - dikte - aantal)	• 0,10 m <sup>2</sup> - 1,00 cm - 1 stuk
Totaal volume	0,001 m <sup>3</sup>
Eenvoudig bereikbaar	Ja
Bevestigingswijze	• Geschroefd
Identificatiemethode	De asbestdeskundige beoordeelt het materiaal als asbestverdacht en dus asbesthoudend, en dit zonder monstername.  Motivatie: De monstername brengt andere schade aan dan schade die inherent is aan de monstername.
Destructieve handeling voor identificatie	Nee
Opmerking	De hoeveelheid is een zo nauwkeurig mogelijke opmeting. Hieraan kunnen evenwel geen rechten worden ontleend.

Zorgvuldig beheren

- Zorg voor een veilig beheer. Vermijd het beschadigen van het asbestmateriaal. Controleer de toestand jaarlijks op wijzigingen.
- Voer bijkomende staalname(s) uit.

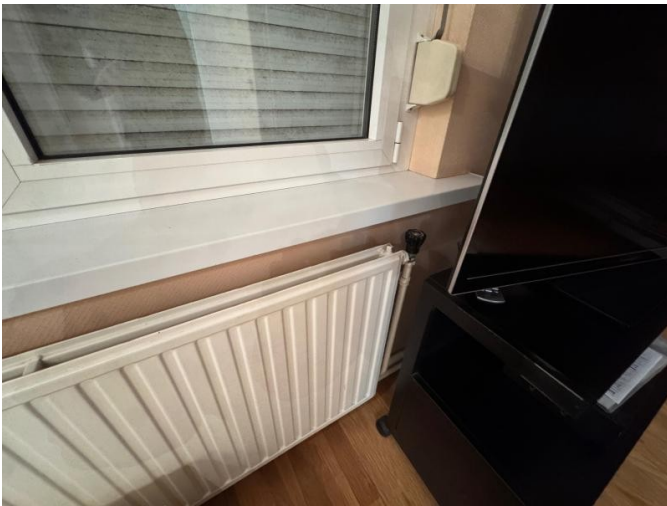
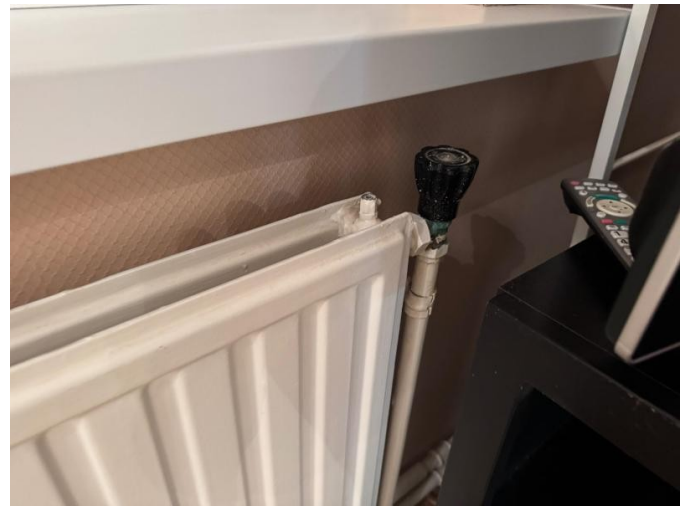
Laag materiaalrisico en/of verlaagde kans op vezelvrijgave

<b>Gebondenheid</b>	Categorie 1: hechtgebonden in oorsprong
<b>Asbestsoort (vezeltype)</b>	Crocidoliet aanwezig
<b>Asbestconcentratie</b>	Laag (< 50%)
<b>Afschermingsgraad van het gehele materiaal</b>	Geheel of deels vrij aan de binnenlucht, maar geen contact met binnenluchtstromen
<b>Toestand van het materiaal</b>	Onbeschadigd, niet verweerd

Beschrijving	Bakeliet draaiknoppen
Omgeving	Binnen
Primaire drager	HVAC infrastructuur en uitrusting
Asbestmateriaal	Plaat, paneel, tablet - Type Bakeliet
Bindmiddel van asbestmateriaal	Kunststof of -hars
Gebondenheid op basis van bindmiddel	Hecht
Hoeveelheid (oppervlakte - dikte - aantal)	• 0,10 m <sup>2</sup> - 1,00 cm - 1 stuk
Totaal volume	0,001 m <sup>3</sup>
Eenvoudig bereikbaar	Ja
Bevestigingswijze	• Geschroefd
Identificatiemethode	De asbestdeskundige beoordeelt het materiaal als asbestverdacht en dus asbesthoudend, en dit zonder monstername.  Motivatie: De monstername brengt andere schade aan dan schade die inherent is aan de monstername.
Destructieve handeling voor identificatie	Nee
Opmerking	De hoeveelheid is een zo nauwkeurig mogelijke opmeting. Hieraan kunnen evenwel geen rechten worden ontleend.

Zorgvuldig beheren

- Zorg voor een veilig beheer. Vermijd het beschadigen van het asbestmateriaal. Controleer de toestand jaarlijks op wijzigingen.
- Voer bijkomende staalname(s) uit.

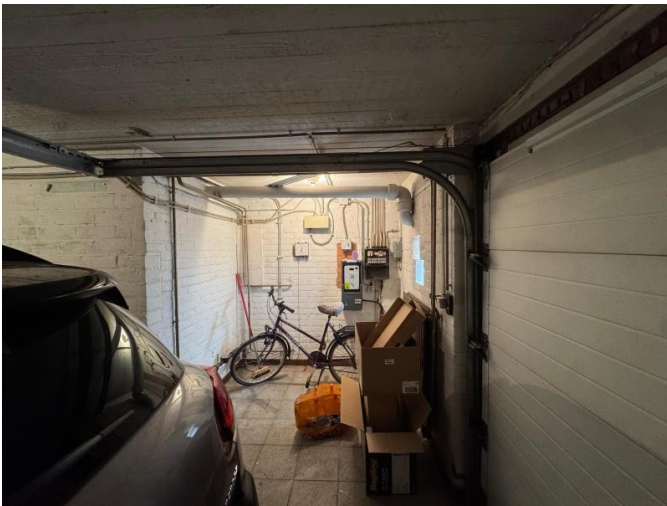
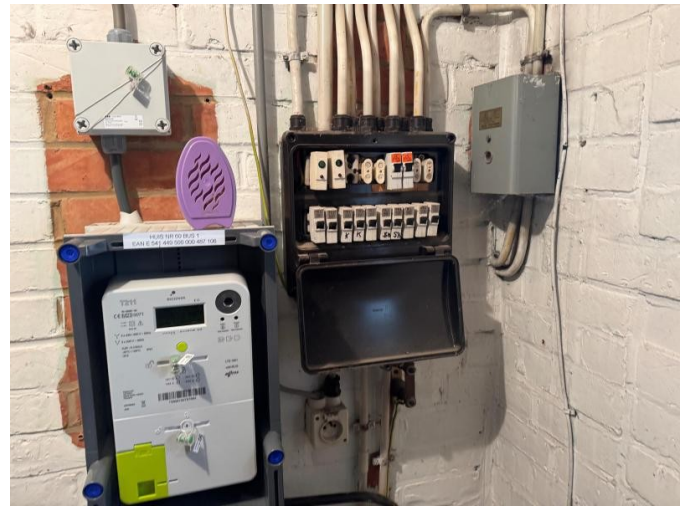
Eindbeoordeling materiaalrisico	Laag materiaalrisico en/of verlaagde kans op vezelvrijgave
---------------------------------	--

<b>Gebondenheid</b>	Categorie 1: hechtgebonden in oorsprong
<b>Asbestsoort (vezeltype)</b>	Crocidoliet aanwezig
<b>Asbestconcentratie</b>	Laag (< 50%)
<b>Afschermingsgraad van het gehele materiaal</b>	Geheel of deels vrij aan de binnenlucht, maar geen contact met binnenluchtstromen
<b>Toestand van het materiaal</b>	Onbeschadigd, niet verweerd

Beschrijving	Bakeliet schakelkast
Omgeving	Binnen
Primaire drager	Communicatie en elektrische infrastructuur en uitrusting
Asbestmateriaal	Plaat, paneel, tablet - Type Bakeliet
Bindmiddel van asbestmateriaal	Kunststof of -hars
Gebondenheid op basis van bindmiddel	Hecht
Hoeveelheid (oppervlakte - dikte - aantal)	• 0,10 m <sup>2</sup> - 1,00 cm - 1 stuk
Totaal volume	0,001 m <sup>3</sup>
Eenvoudig bereikbaar	Ja
Bevestigingswijze	• Geschroefd
Identificatiemethode	De asbestdeskundige beoordeelt het materiaal als asbestverdacht en dus asbesthoudend, en dit zonder monstername.  Motivatie: De monstername brengt andere schade aan dan schade die inherent is aan de monstername.
Destructieve handeling voor identificatie	Nee
Opmerking	De hoeveelheid is een zo nauwkeurig mogelijke opmeting. Hieraan kunnen evenwel geen rechten worden ontleend.

Zorgvuldig beheren

- Zorg voor een veilig beheer. Vermijd het beschadigen van het asbestmateriaal. Controleer de toestand jaarlijks op wijzigingen.
- Voer bijkomende staalname(s) uit.

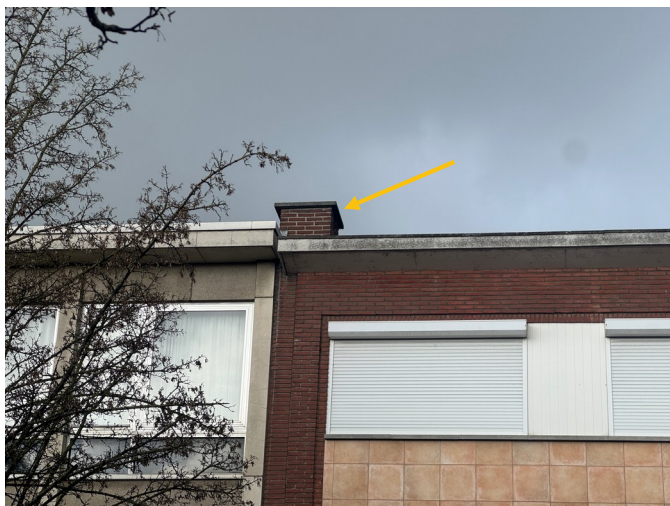
**Reden:** Het te onderzoeken materiaal situeert zich hoger dan 3,50 m te rekenen vanaf een veilige ondergrond

**Uitleg van de asbestdeskundige:** De schouw bevat binnenin mogelijk een asbestcement rookgaskanaal. Laat dit onderzoeken bij eventuele werken.

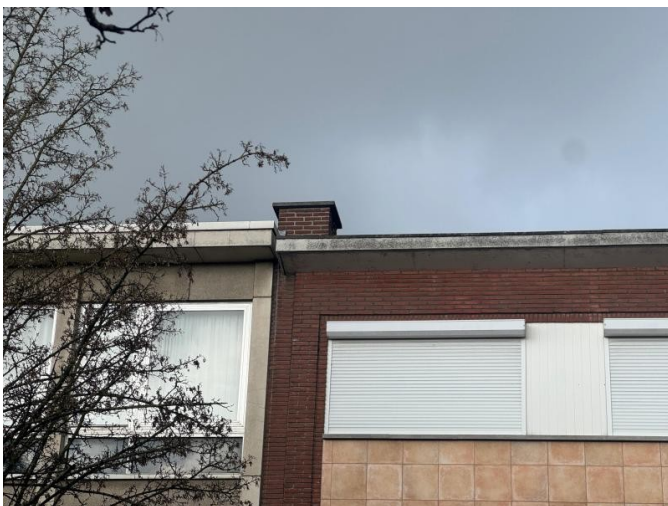
**Reden:** Het te onderzoeken materiaal situeert zich hoger dan 3,50 m te rekenen vanaf een veilige ondergrond

**Uitleg van de asbestdeskundige:** In het kader van een asbestattest voor overdracht (verkoop, schenking), hoeven toepassingen die zich hoger dan 3,5m vanaf een veilige ondergrond situeren, niet onderzocht te worden.

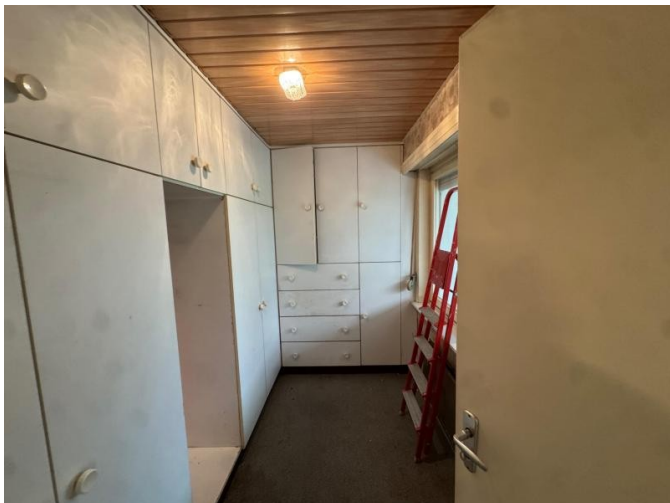
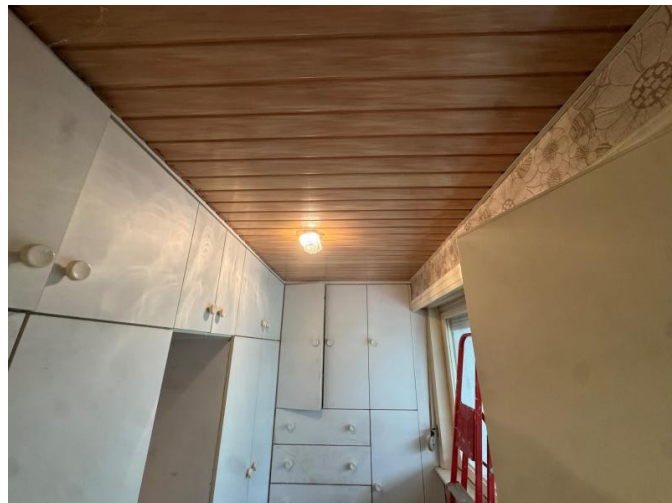
## Fiche 6: Plafonds en muren bestaande uit voorzetpanelen

De plafonds en muren werden afgewerkt met niet-asbestverdachte voorzetpanelen die inspectie van de bedekte structuur (opbouw, pleisterwerk) verhinderen.

Basis voor advies	De asbestdeskundige beoordeelt het materiaal als niet-asbestverdacht.
Primaire drager	Wanden en plafonds

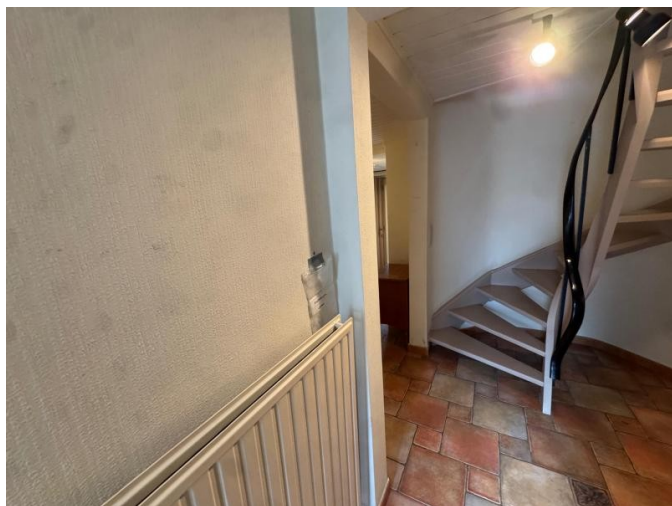
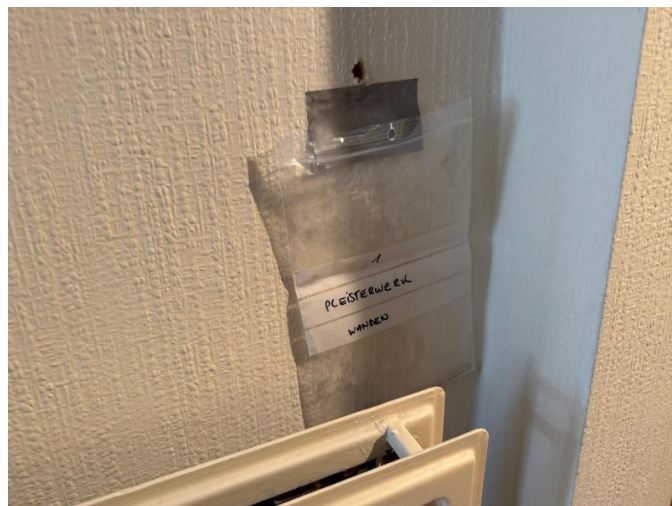
## Fiche 7: Pleisterwerk wanden

Geen asbest

#	Type	Referentie	Resultaat
7.1	Mengmonster	1	Geen asbest

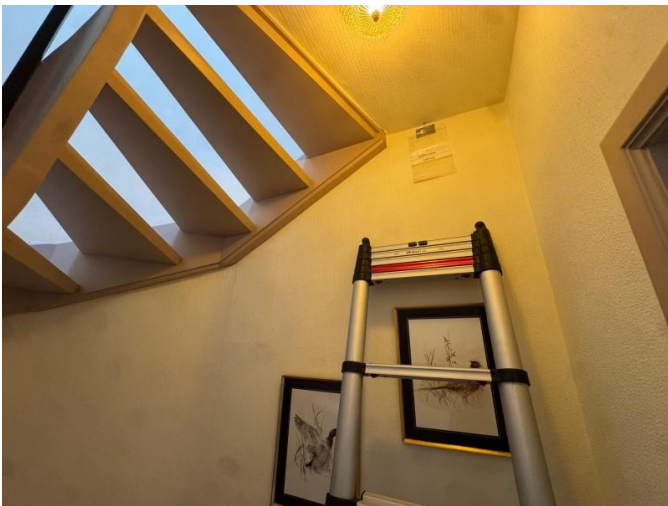
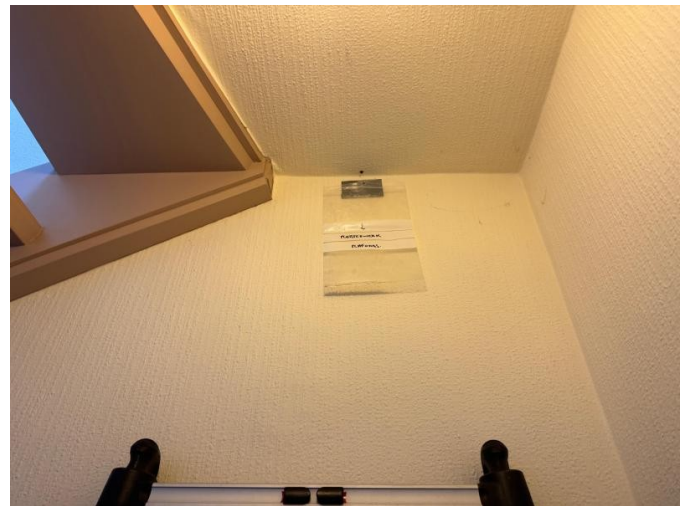
## Fiche 8: Pleisterwerk plafonds

Geen asbest

#	Type	Referentie	Resultaat
8.1	Mengmonster	2	Geen asbest

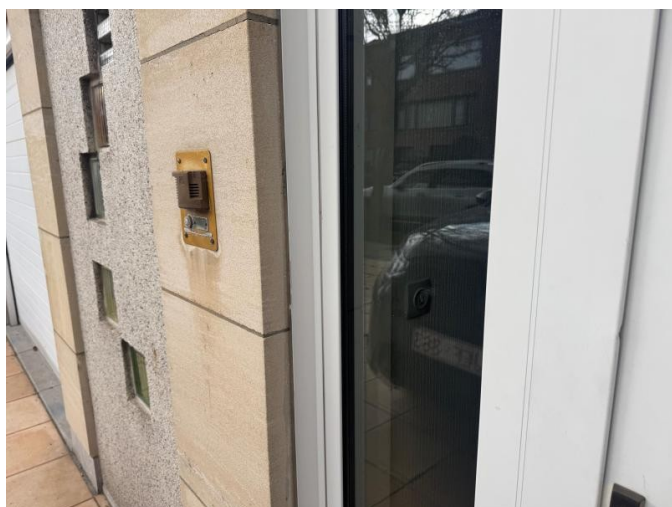
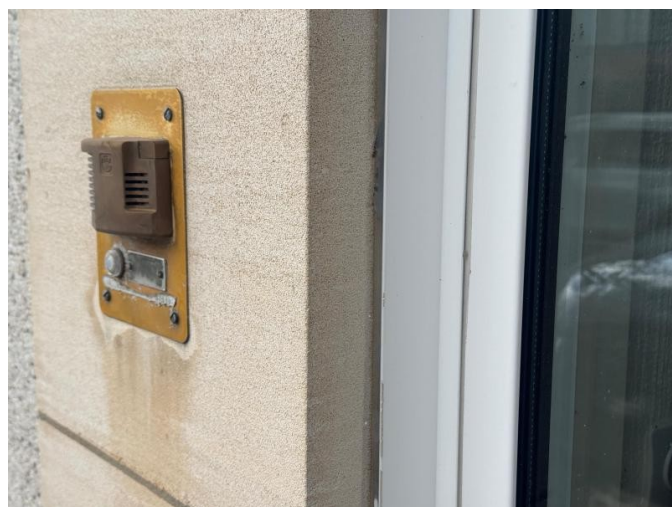
### Fiche 9: Mastiek (niet verdacht)

Beschrijving	Notitie	Terug te vinden op plannen
Fiche 9: Mastiek (niet verdacht)	Er is geen asbestverdachte mastiek aanwezig.	-

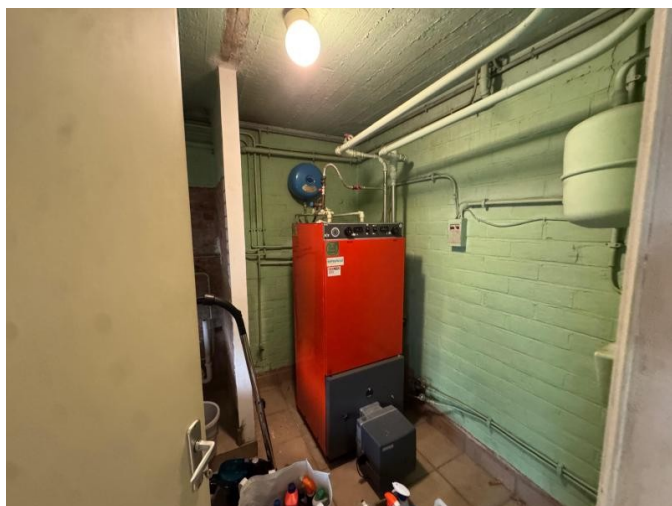
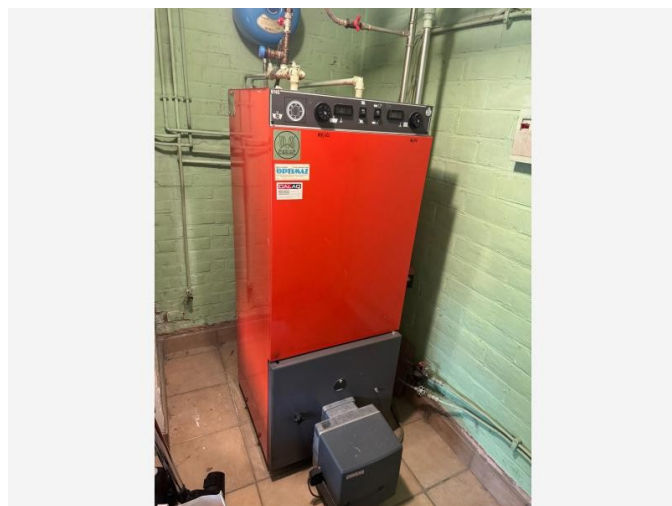
## Fiche 10: CV-ketel

Beschrijving	Notitie	Terug te vinden op plannen
Fiche 10: CV-ketel	De CV-ketel bevat mogelijk asbesthoudende pakkingen en/of elementen. Laat ze onderzoeken bij onderhoud of vervanging.	-
Fiche 11: Geen asbestverdacht onderdak aangetroffen	-	-
