# Asbestinventarisat attest

Kouterstraat 27, 9250 Waasmunster

Attestnummer : 20260629-000156.000

**Asbestveilig** (maar niet asbestvrij)

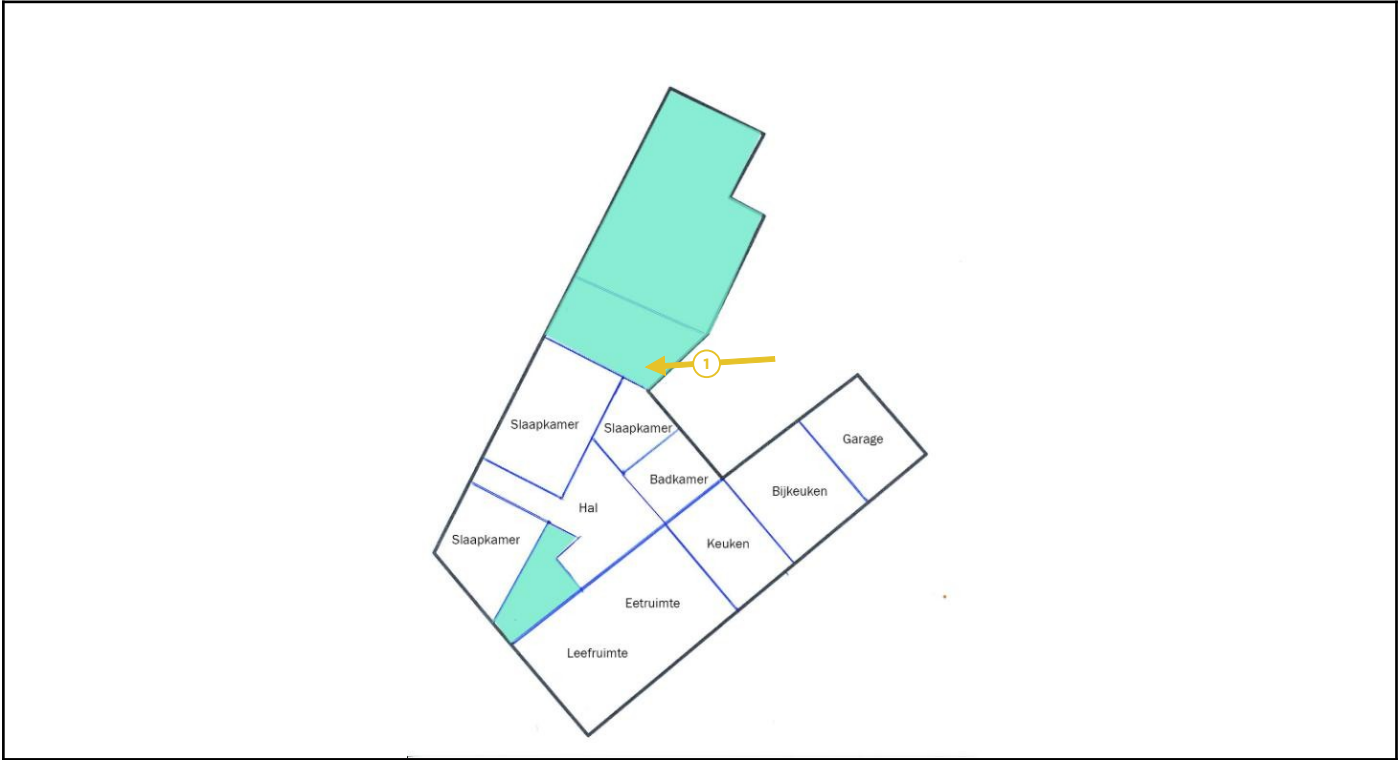
# Plan 1.8: Bakeliet tellerkast

| Beschrijving | Type | Actie |
|---|---|---|
| 1. - Bakeliet tellerkast | Asbestmateriaal | Zorgvuldig beheren |

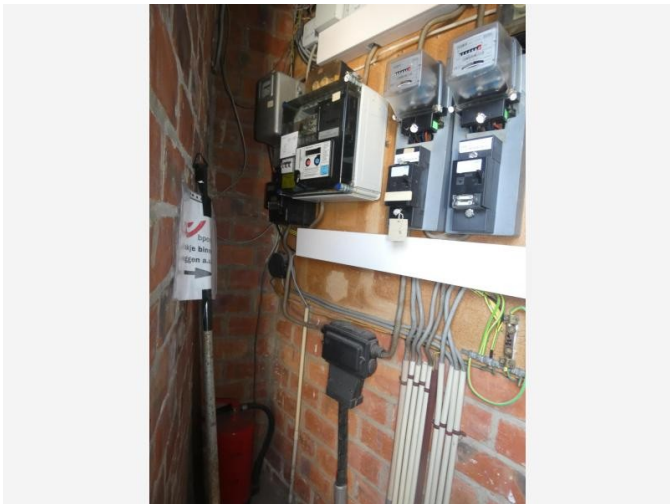
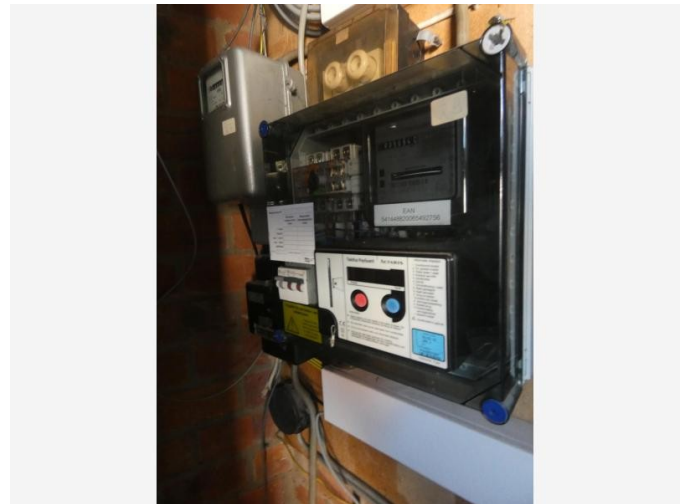
Het asbestmateriaal valt onder de mijlpaal van 2040.

| Eindbeoordeling materiaalrisico | Laag materiaalrisico en/of verlaagde kans op vezelvrijgave |

| Gebondenheid | Categorie 1: hechtgebonden in oorsprong |
| Asbestsoort (vezeltype) | Crocidoliet aanwezig |
| Asbestconcentratie | Laag (< 50%) |
| Toestand van het materiaal | Onbeschadigd, niet verweerd |

| Beschrijving | - Bakeliet tellerkast |
| Hoeveelheid (oppervlakte - dikte - aantal) | • 0,70 m <sup>2</sup> - 0,50 cm - 1 stuk |
| Opmerking | <p>Deze oppervlakte werd niet gemeten, maar geschat op basis van een benadering van de aanwezige tellerkast. Deze schatting mag niet worden gebruikt als maatstaf voor heffingen. Bakeliet wordt door ons beschouwd als een asbestverdachte toepassing, aangezien het in veel gevallen asbesthoudend is. We hebben geen staalname uitgevoerd om de functionaliteit van de tellerkast niet in gevaar te brengen.</p> <p>Daarnaast is staalname verboden, aangezien de tellerkast eigendom is van de nutsvoorzieningsmaatschappij.</p> |

- Zorg voor een veilig beheer. Vermijd het beschadigen van het asbestmateriaal. Controleer de toestand jaarlijks op wijzigingen.
- Voer bijkomende staalname(s) uit.

- Eenvoudige handelingen: mag via doe-het-zelf of door werknemer(s) met opleidingsattest eenvoudige handelingen  
Deze toepassing mag volgens de huidige wetgeving worden verwijderd via eenvoudige handelingen. Aangezien deze toepassing echter eigendom is van de nutsvoorzieningsmaatschappij, mag deze uitsluitend worden verwijderd door hen of door een door hen aangestelde onderaannemer die beschikt over de nodige attesten en opleidingen.

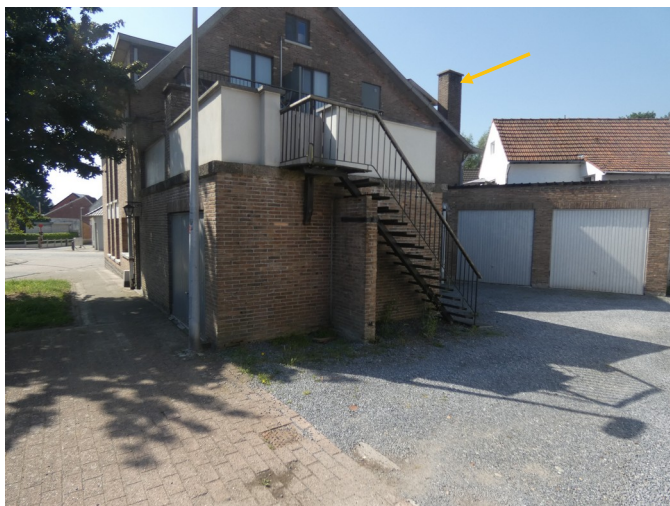
*Situeringfoto*

**Reden:** Het te onderzoeken materiaal situeert zich hoger dan 3,50 m te rekenen vanaf een veilige ondergrond

**Uitleg van de asbestdeskundige:** Omwille van de hoogte van de schouw (schoorsteen) op het dak en de volledige afwerking van de schouw in de woning is deze schouw niet te onderzoeken zonder destructief onderzoek of gespecialiseerd materiaal nl. hoogtewerker en inspectiecamera. Dit gespecialiseerde materiaal was niet ter plaatse tijdens het inspectiebezoek. Indien men dit wil laten onderzoeken, dient er een nieuwe afspraak gemaakt te worden en moet er een hoogtewerker voorzien worden, evenals iemand die bevoegd is om deze te bedienen en eventueel een techniek die de al dan niet aanwezige schouwhoed kan afnemen en weer terugplaatsen. Het rookgaskanaal kon niet beoordeeld worden. Aan de binnenzijde is de kachel aangesloten. Het is niet zichtbaar of er een asbestverdacht rookgaskanaal aanwezig is binnen in de schoorsteen. Conform ons inspectieprotocol mogen wij een beperking invoeren voor hoogtes hoger dan 3,5 m.

Aan de buitenzijde bestaat de schoorsteen uit een gemetselde constructie met een betonnen dekplaat. (niet asbest-verdacht)

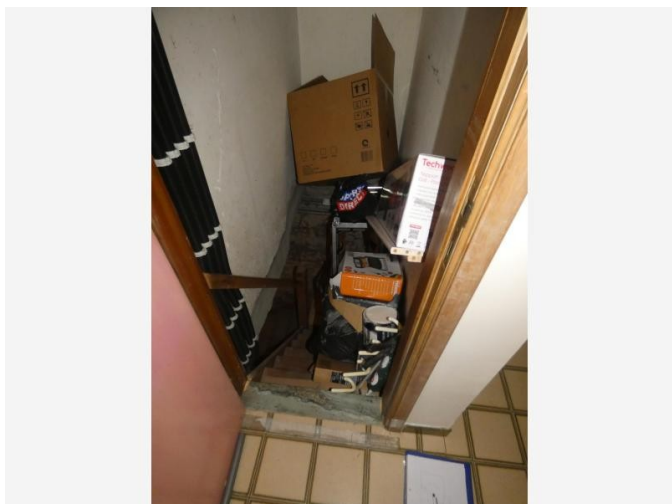
*Situeringsfoto*

**Reden:** Materiaal in opslag

**Uitleg van de asbestdeskundige:** De toegang van de kelder werd geblokkeerd door (grote) voorwerpen. Er kon niet op korte termijn gezorgd worden voor de verwijdering ervan.

Foto's at random getrokken vanuit het keldergat, laat geen verdachte materialen zien. Voor 100% zekerheid is het aanbevolen om de kelder toegankelijk te maken en verder te laten inspecteren.

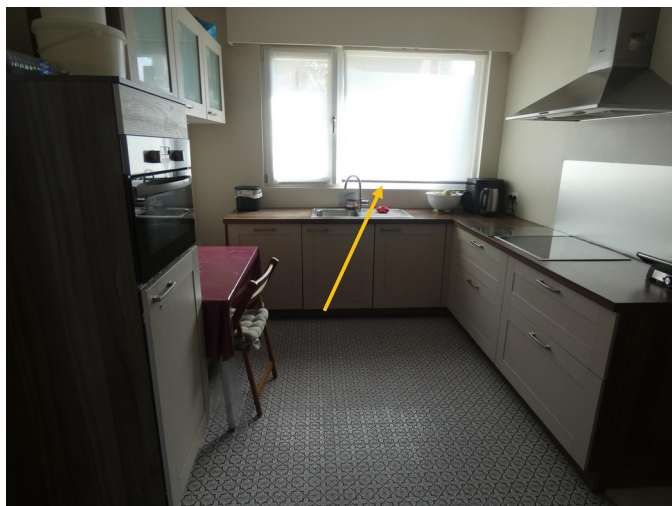
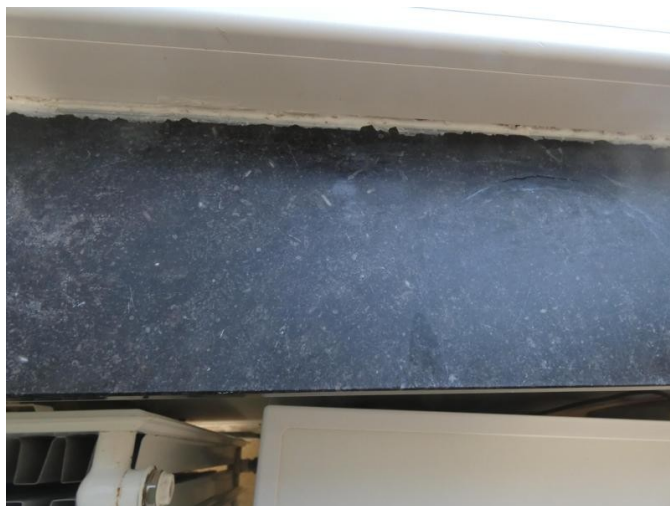
Aan de buitenzijde zijn dorpels en vensterbanken uit blauwe hardsteen. Binnen zijn ze uit blauwe hardsteen, travertin en marmer.

Deze materialen zijn niet asbest-verdacht.

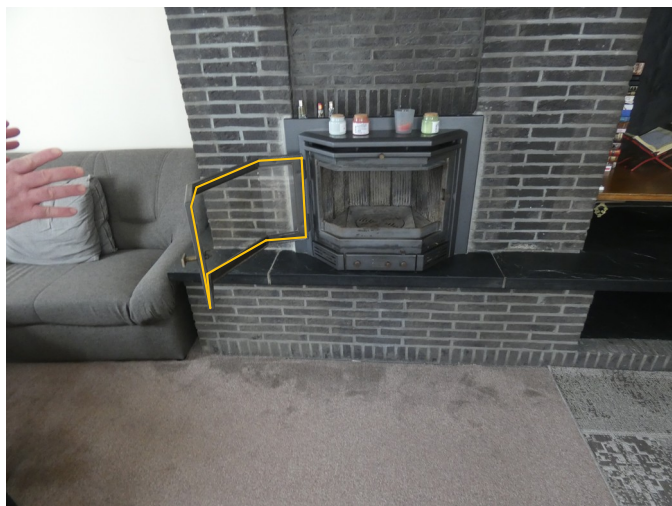
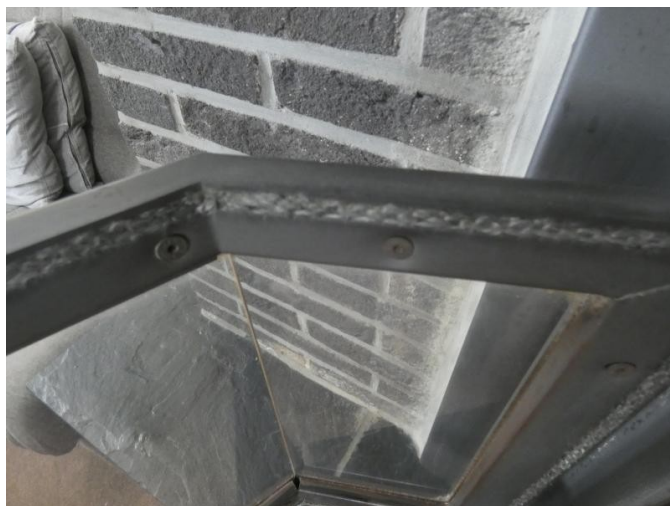
Het aanwezige kachelkoord is eerder geweven dan gevlochten en heeft een glans aan het oppervlak. Individuele vezels zijn duidelijk zichtbaar. Dit wijst erop dat het materiaal uit glasvezel bestaat en dus niet asbest-verdacht is.

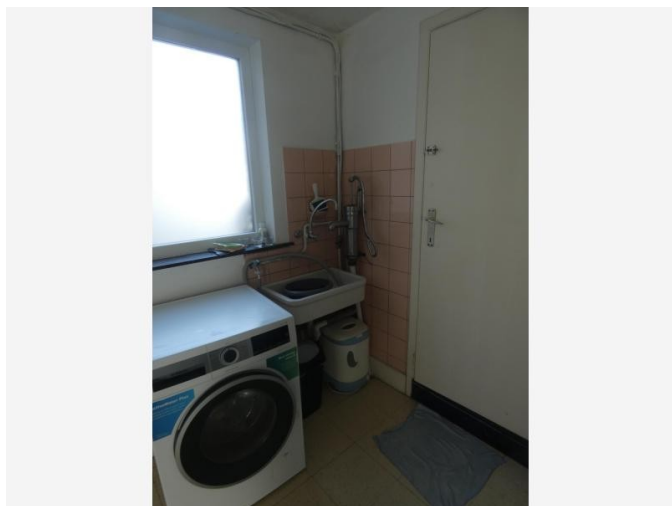
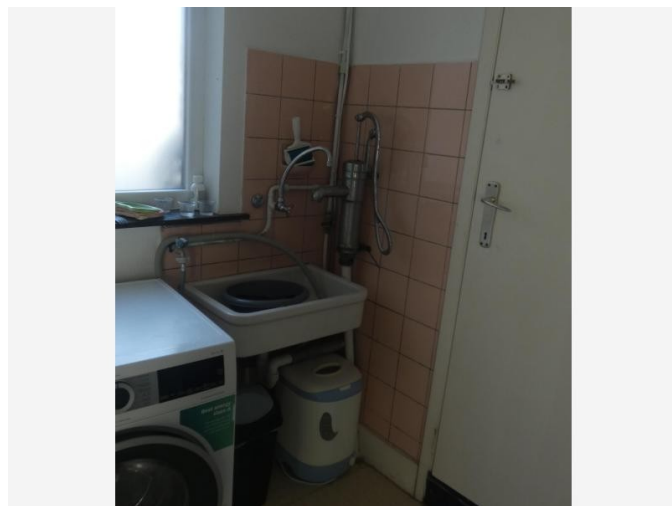
(Oude) tegellijm kon vroeger soms asbest bevatten. Er waren geen openingen of beschadigingen om staalname op een niet-destructieve wijze uit te voeren. Bij renovatie is het aangeraden om voor aanvang van de werken staalname en analyse te laten uitvoeren, om de aanwezigheid van asbest alsnog te kunnen uitsluiten dan wel te bevestigen.

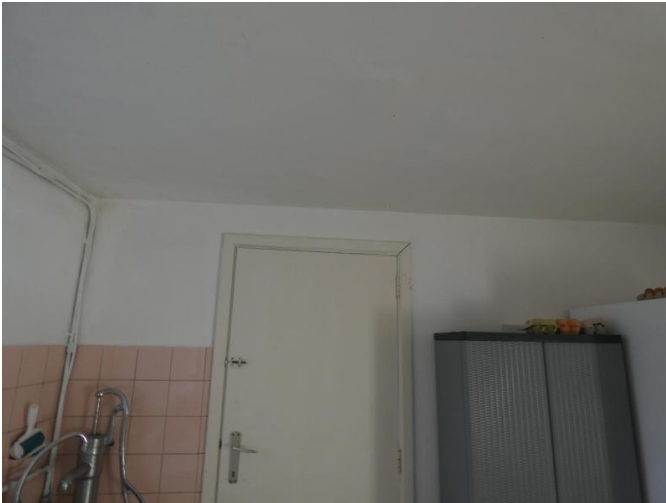
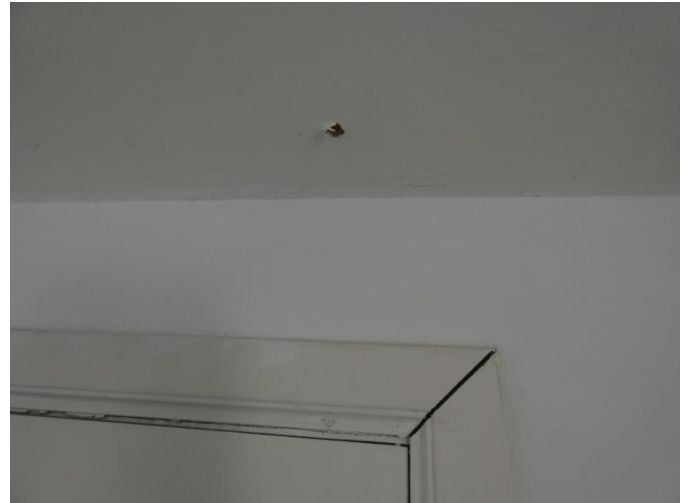
## Fiche 8: - Pleisterwerk plafonds

Geen asbest

| # | Type | Referentie | Resultaat |
|---|---|---|---|
| 8.1 | Mengmonster | MM02 | Geen asbest |

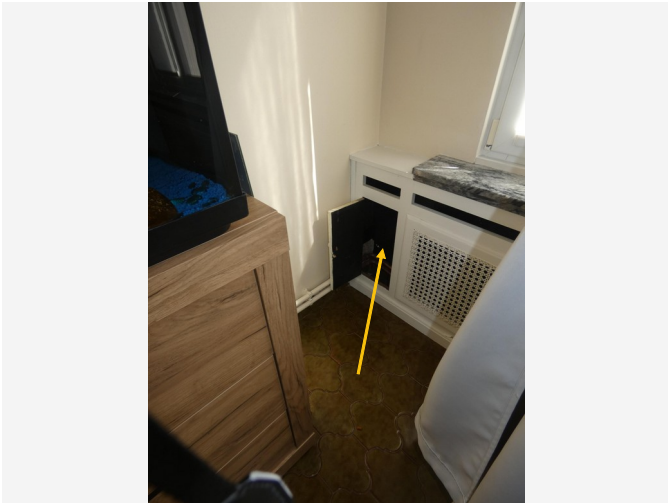
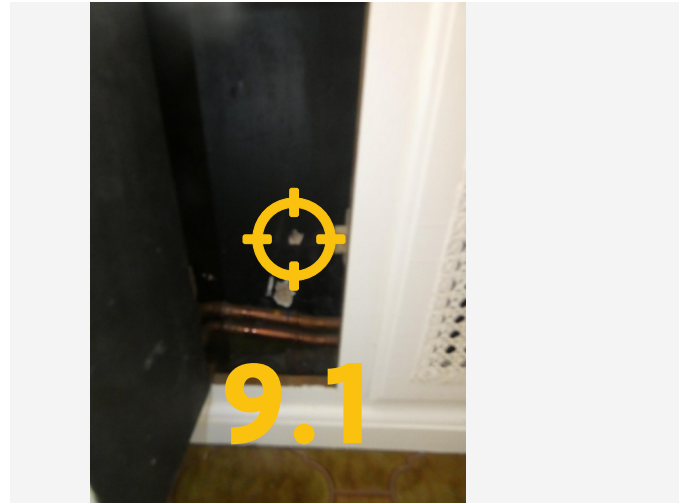
## Fiche 9: - Muurpleister

Geen asbest

| # | Type | Referentie | Resultaat |
|---|---|---|---|
| 9.1 | Mengmonster | MM01 | Geen asbest |

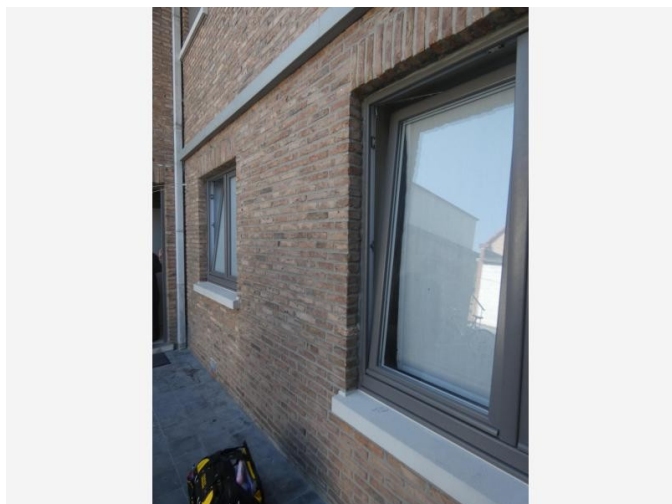
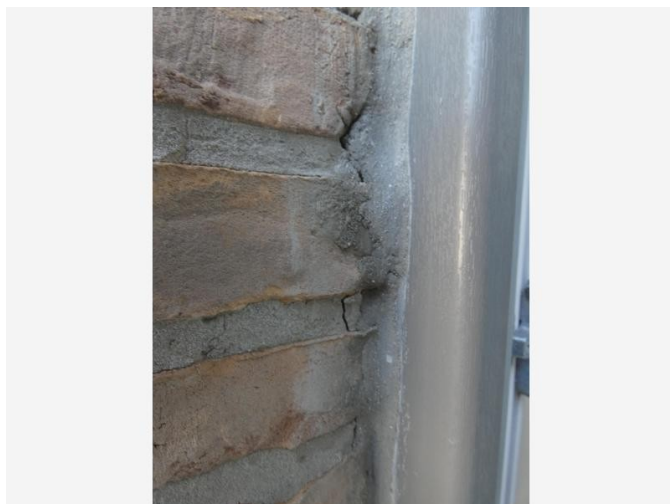
### Fiche 10: - Afdichtingsmateriaal (mastiek, kit, ) aan schrijnwerk (niet verdacht

| Beschrijving | Notitie | Terug te vinden op plannen |
|---|---|---|
| Fiche 10: - Afdichtingsmateriaal (mastiek, kit, ) aan schrijnwerk (niet verdacht | De ramen waren met cement aangesmeerd tegen de muren. Dit is niet asbest-verdacht. | Plan 1.1: Raamafdichtingen - dorpels etc... |

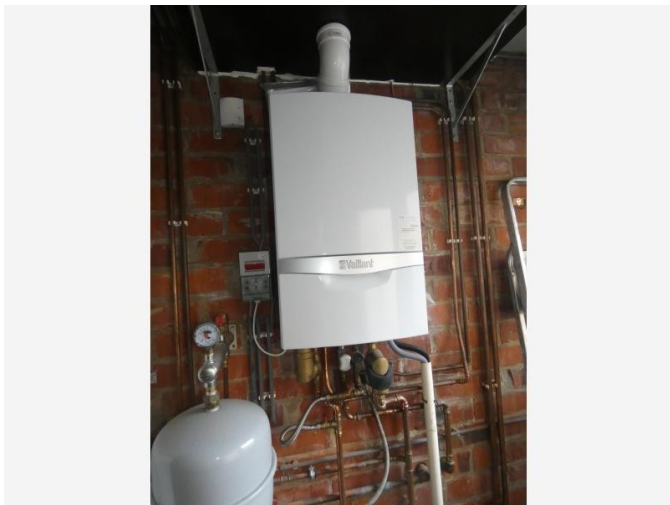
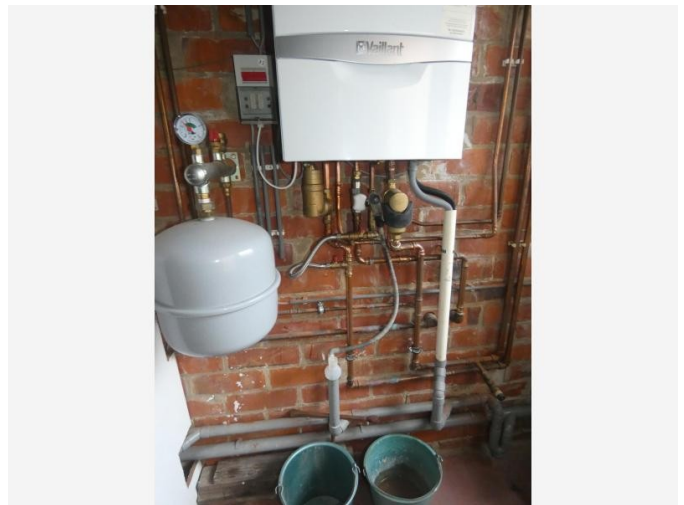
## Fiche 11: - Materialen aan de stookketel (dichtingen, isolerend materiaal, )

| Beschrijving | Notitie | Terug te vinden op plannen |
|---|---|---|
| Fiche 11: - Materialen aan de stookketel (dichtingen, isolerend materiaal, ) | De aanwezige stookketel, inclusief alle aansluitingen, zijn zeer recent vernieuwd. In deze installatie zijn geen asbest-verdachte materialen aanwezig | Plan 1.2: Kachelkoord - kelder - CV ketel |
