Asbestinventarisatetest

Sint-Jansvliet 16, 2000 Antwerpen

Attestnummer : 20230823-000104.000

Uitgegeven op : 23.08.2023

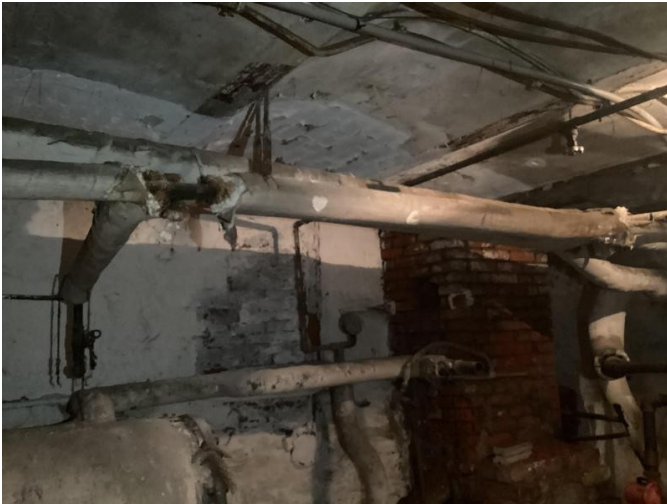
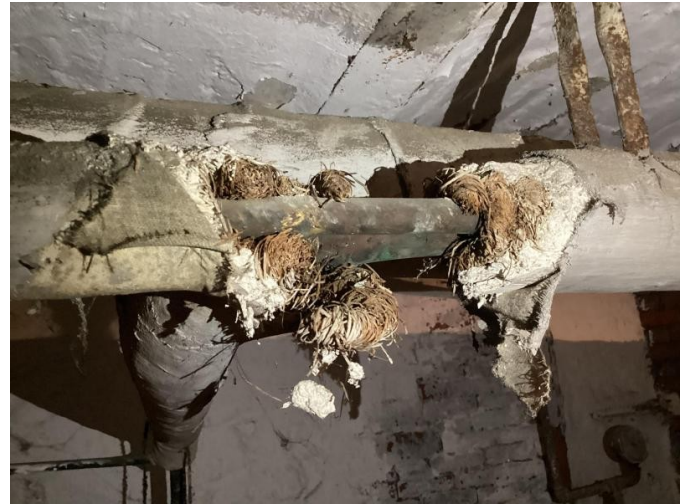
Eindbeoordeling materiaalrisico	Hoog materiaalrisico en/of hoge kans op vezelvrijgave
---------------------------------	---

Gebondenheid	Categorie 2: niet-hechtgebonden met matrix
Asbestsoort (vezeltype)	Amfibool aanwezig, uitgezonderd crocidoliet
Asbestconcentratie	Laag (< 50%)
Afschermingsgraad van het gehele materiaal	Geheel of deels (ook) vrij aan de binnenlucht
Toestand van het materiaal	Zwaar beschadigd, zwaar verweerd

#	Type	Referentie	Resultaat
1.1	Mengmonster	26710/05	Amosiet

Beschrijving	Isolatie leiding
Omgeving	Binnen
Primaire drager	Ruimteverwarming
Asbestmateriaal	In-situ afwerkingslagen - Thermische isolatie
Bindmiddel van asbestmateriaal	Gips - kalk
Gebondenheid op basis van bindmiddel	Niet-hechtgebonden
Hoeveelheid (lengte - omtrek - dikte - aantal)	• 10,00 m - 70,00 cm - 2,00 cm - 1 stuk

Dringend verwijderen

- Verwijder dit asbestmateriaal zo snel mogelijk. Volg de toestand goed op.

- Couveuzesak (erkend asbestverwijderaar) hoge vezelvrijgave bij het verwijderen. Moet vakkundig verwijderd worden.

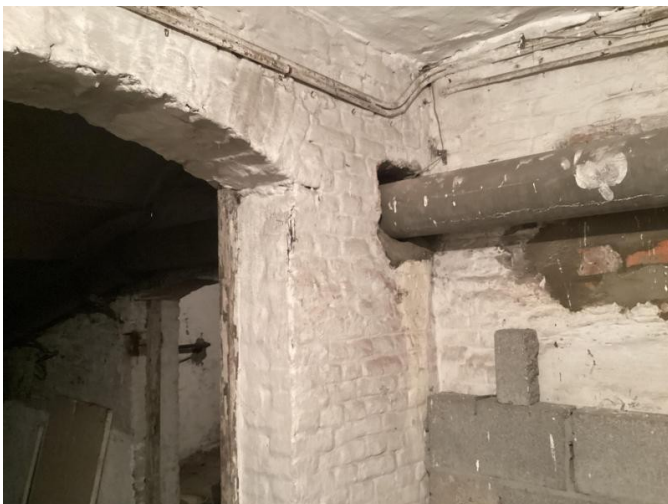
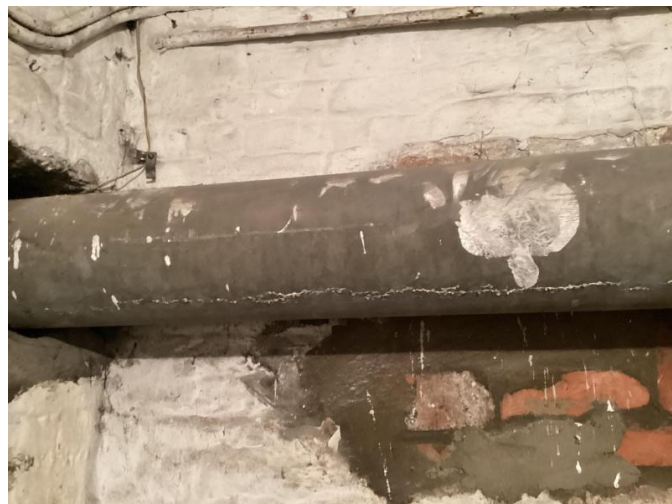
Eindbeoordeling materiaalrisico	Verhoogd materiaalrisico en/of verhoogde kans op vezelvrijgave
---------------------------------	--

Gebondenheid	Categorie 1: hechtgebonden in oorsprong
Asbestsoort (vezeltype)	Alleen chrysotiel
Asbestconcentratie	Laag (< 50%)
Afschermingsgraad van het gehele materiaal	Geheel of deels (ook) vrij aan de binnenlucht
Toestand van het materiaal	Matig beschadigd, matig verweerd

Beschrijving	Buis kelder
Omgeving	Binnen
Primaire drager	HVAC infrastructuur en uitrusting
Asbestmateriaal	Buis, koker, leiding, pijp, doorvoer
Bindmiddel van asbestmateriaal	Cement
Gebondenheid op basis van bindmiddel	Hecht
Hoeveelheid (lengte - omtrek - dikte - aantal)	<ul style="list-style-type: none">• 8,00 m - 70,00 cm - 1,00 cm - 1 stuk
Totaal volume	0,056 m ³
Eenvoudig bereikbaar	Ja
Bevestigingswijze	<ul style="list-style-type: none">• Verlijmd, ingegoten, versmeerd
Identificatiemethode	Vaststelling zonder monsternamen

Verwijderen

- Zorg voor een veilig beheer. Vermijd het beschadigen van het asbestmateriaal. Controleer de toestand jaarlijks op wijzigingen.

- Couveuzesak (erkend asbestverwijderaar)
Moet afgebroken worden en door de stofvrijgave dient dit door professionele gedaan te worden

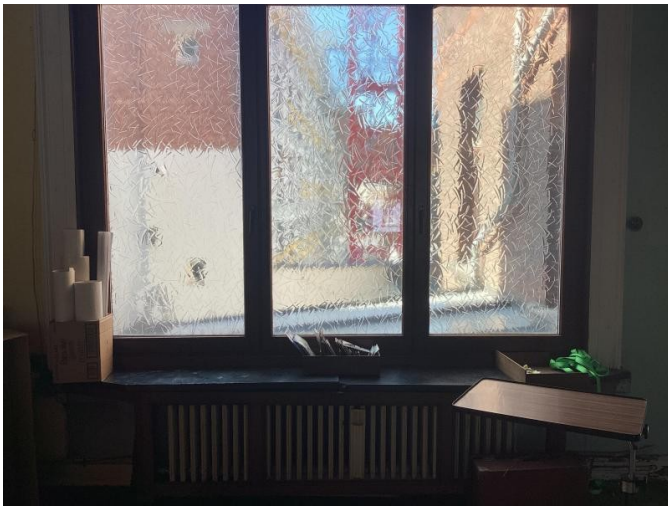
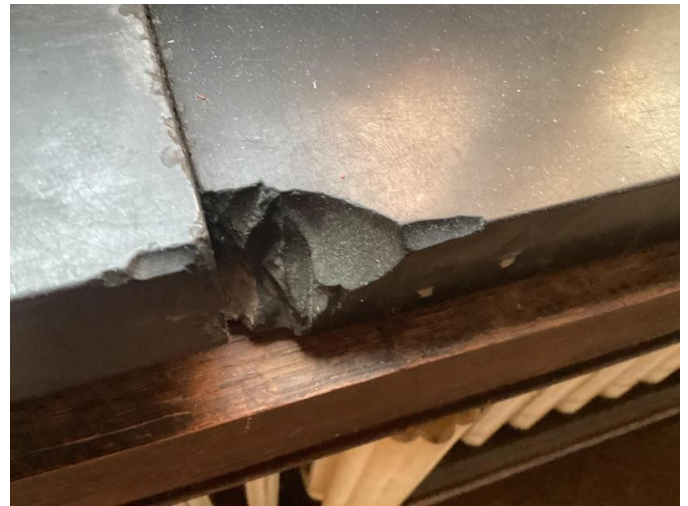
Eindbeoordeling materiaalrisico	Verhoogd materiaalrisico en/of verhoogde kans op vezelvrijgave
---------------------------------	--

Gebondenheid	Categorie 1: hechtgebonden in oorsprong
Asbestsoort (vezeltype)	Alleen chrysotiel
Asbestconcentratie	Laag (< 50%)
Afschermingsgraad van het gehele materiaal	Geheel of deels (ook) vrij aan de binnenlucht
Toestand van het materiaal	Matig beschadigd, matig verweerd

Beschrijving	Masal platen
Omgeving	Binnen
Primaire drager	Fundering-draagstructuur (horizontaal, verticaal)
Asbestmateriaal	Dak- en gevelbekleding - Plaat
Bindmiddel van asbestmateriaal	Cement
Gebondenheid op basis van bindmiddel	Hecht
Hoeveelheid (oppervlakte - dikte - aantal)	• 10,00 m ² - 1,00 cm - 1 stuk
Totaal volume	0,10 m ³
Eenvoudig bereikbaar	Ja
Bevestigingswijze	• Verlijmd, ingegoten, versmeerd
Identificatiemethode	Vaststelling zonder monsternamen

Verwijderen

- Zorg voor een veilig beheer. Vermijd het beschadigen van het asbestmateriaal. Controleer de toestand jaarlijks op wijzigingen.

- Eenvoudige handelingen: enkel door erkend asbestverwijderaar
Moet afgebroken worden

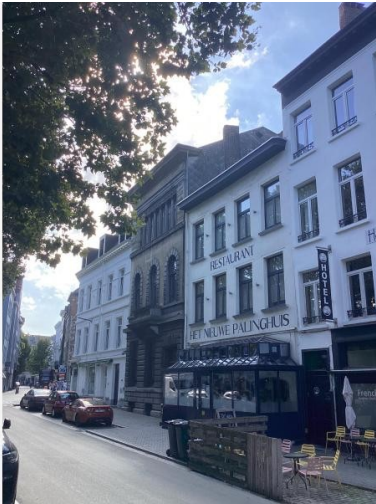
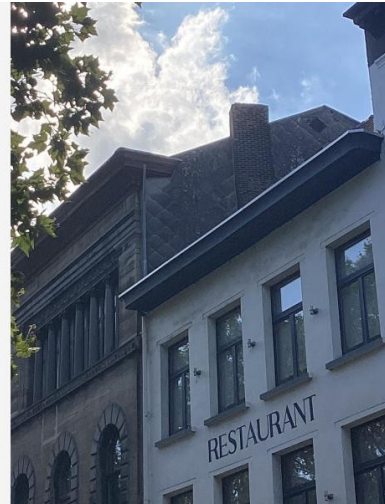
Eindbeoordeling materiaalrisico	Verhoogd materiaalrisico en/of verhoogde kans op vezelvrijgave
---------------------------------	--

Gebondenheid	Categorie 1: hechtgebonden in oorsprong
Asbestsoort (vezeltype)	Alleen chrysotiel
Asbestconcentratie	Laag (< 50%)
Afschermingsgraad van het gehele materiaal	Geheel of deels vrij aan de buitenlucht
Toestand van het materiaal	Zwaar beschadigd, zwaar verweerd

Beschrijving	Gevelleien zijkant gebouw
Omgeving	Buiten
Primaire drager	Wand buitenschil
Asbestmateriaal	Dak- en gevelbekleding - Lei, shingle
Bindmiddel van asbestmateriaal	Cement
Gebondenheid op basis van bindmiddel	Hecht
Hoeveelheid (oppervlakte - aantal)	• 10,00 m ² - 1 stuk
Totale oppervlakte	10,00 m ²
Eenvoudig bereikbaar	Ja
Bevestigingswijze	• Geklemd
Identificatiemethode	Vaststelling zonder monsternamen

Verwijderen

- Zorg voor een veilig beheer en verwijder dit asbestmateriaal wanneer het bij werken eenvoudig bereikbaar wordt. Controleer de toestand jaarlijks op wijzigingen.

- Eenvoudige handelingen: mag via doe-het-zelf of door werknemer(s) met opleidingsattest eenvoudige handelingen
Weghalen zonder te breken

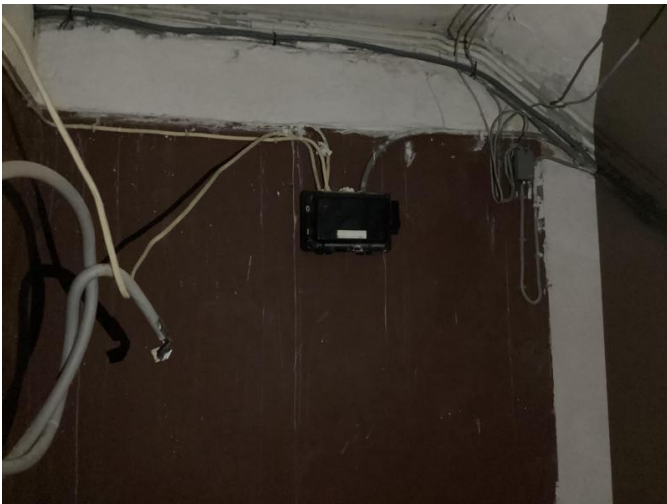
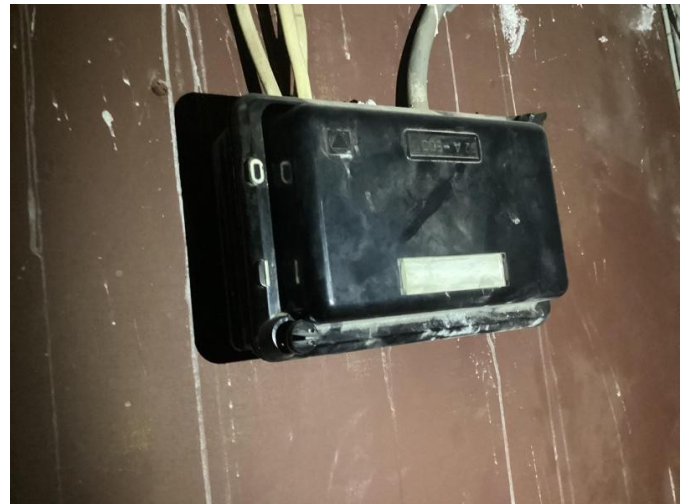
Eindbeoordeling materiaalrisico	Laag materiaalrisico en/of verlaagde kans op vezelvrijgave
---------------------------------	--

Gebondenheid	Categorie 1: hechtgebonden in oorsprong
Asbestsoort (vezeltype)	Alleen chrysotiel
Asbestconcentratie	Laag (< 50%)
Afschermingsgraad van het gehele materiaal	Geheel of deels (ook) vrij aan de binnenlucht
Toestand van het materiaal	Licht beschadigd, licht verweerd. Intact materiaal type Pical – asbestboard of categorie III 'gebondenheid'

Beschrijving	Bakeliet
Omgeving	Binnen
Primaire drager	Communicatie en elektrische infrastructuur en uitrusting
Asbestmateriaal	Plaat, paneel, tablet - Type Bakeliet
Bindmiddel van asbestmateriaal	Kunststof of -hars
Gebondenheid op basis van bindmiddel	Hecht
Hoeveelheid (oppervlakte - dikte - aantal)	• 5,00 m ² - 1,00 cm - 1 stuk
Totaal volume	0,05 m ³
Eenvoudig bereikbaar	Ja
Bevestigingswijze	• Geschroefd

Zorgvuldig beheren

- Zorg voor een veilig beheer. Vermijd het beschadigen van het asbestmateriaal. Controleer de toestand jaarlijks op wijzigingen.

- Eenvoudige handelingen: mag via doe-het-zelf of door werknemer(s) met opleidingsattest eenvoudige handelingen
Weghalen zonder te breken

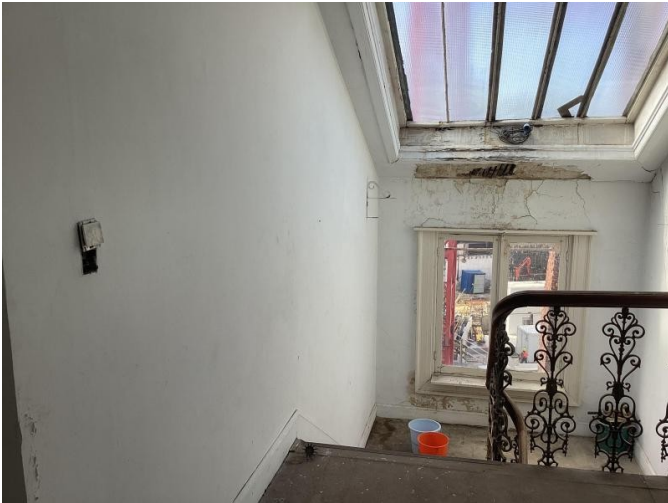
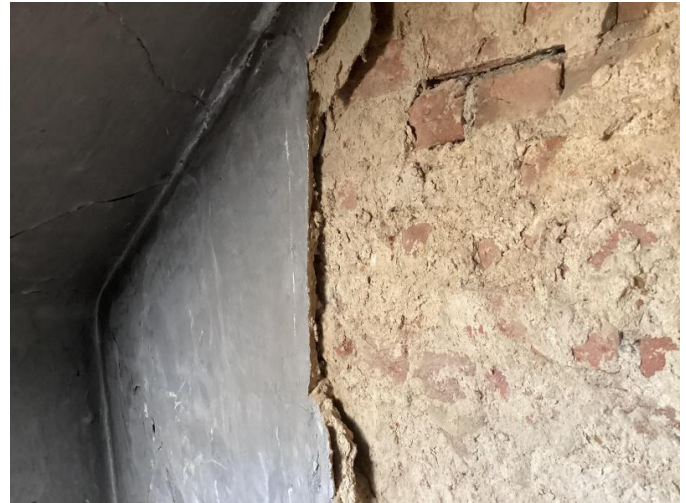
Fiche 6: Pleisterwerk muren

Geen asbest

#	Type	Referentie	Resultaat
6.1	Mengmonster	26710/01	Geen asbest

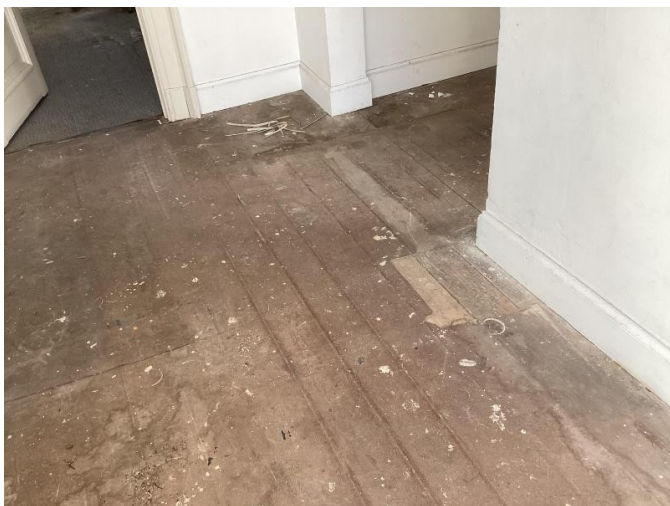
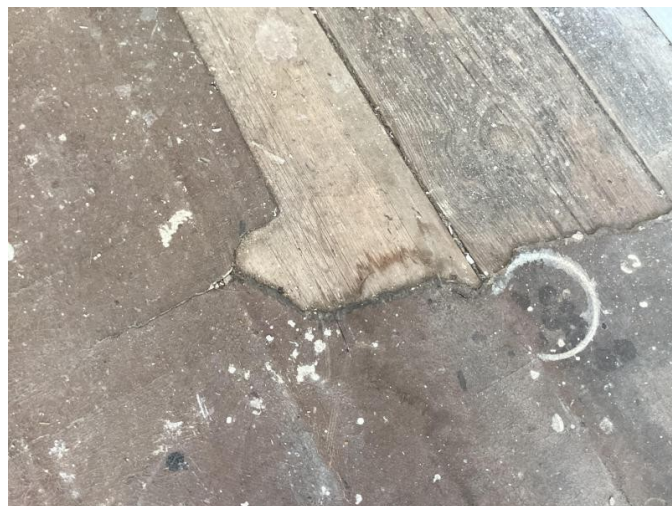
Geen asbest

#	Type	Referentie	Resultaat
7.1	Puntmonster	26710/03	Geen asbest

Beschrijving	Vloerzeil
--------------	-----------

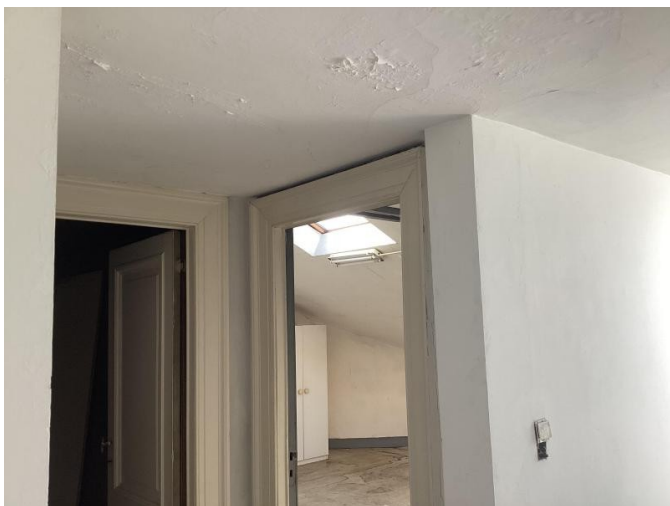
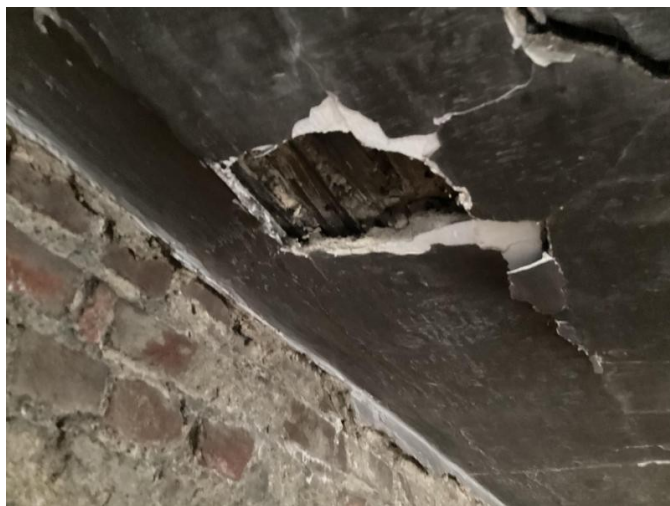
Fiche 8: Pleisterwerk plafond

Geen asbest

#	Type	Referentie	Resultaat
8.1	Mengmonster	26710/02	Geen asbest

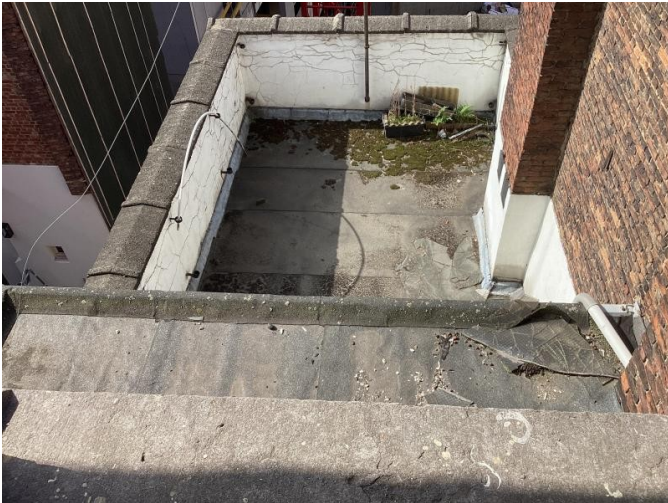
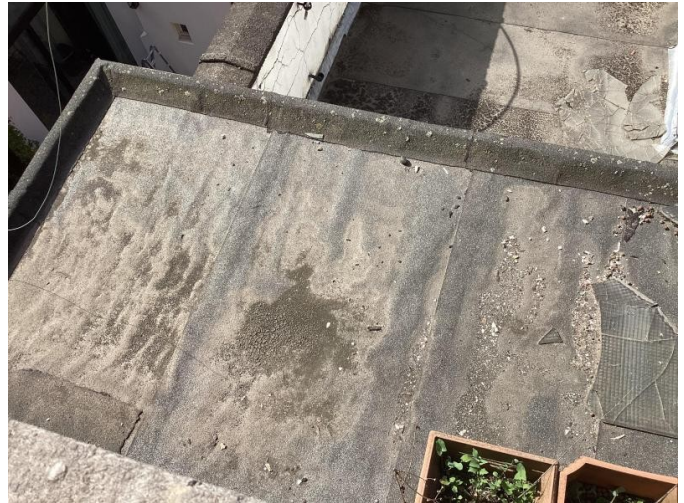
Fiche 9: Roofing

Geen asbest

#	Type	Referentie	Resultaat
9.1	Puntmonster	26710/04	Geen asbest
