# Asbestinventarisatattest

Alfons Fierensstraat 8, 3012 Leuven

Attestnummer : 20251224-000254.000

Uitgegeven op : 24.12.2025

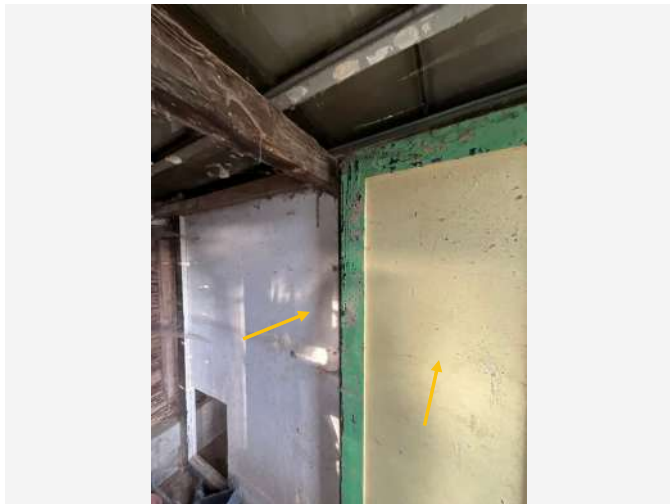
Het asbestmateriaal valt onder de mijlpaal van 2034.

Verwijderen

- Verwijder dit asbestmateriaal zo snel mogelijk. Volg de toestand goed op.

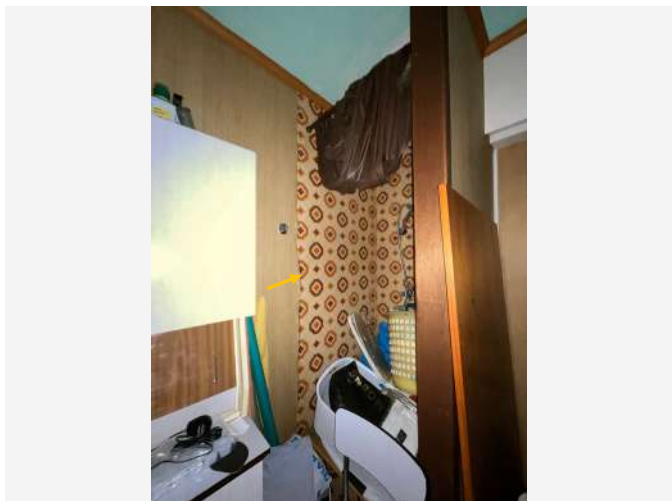
## Fiche 5: Wandbekleding badkamer en douche met motief

Asbestmateriaal

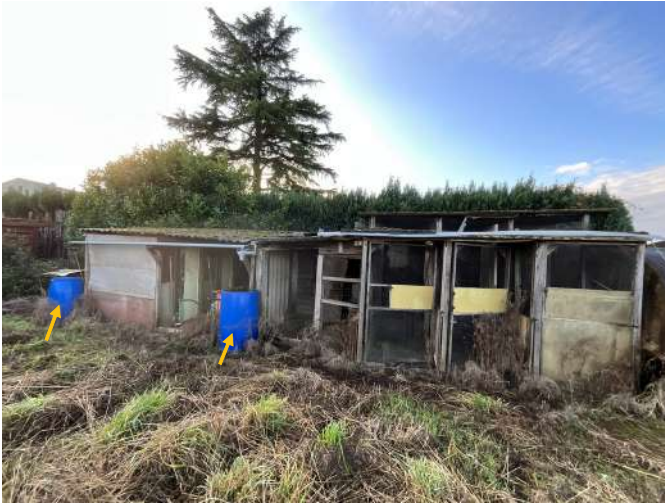
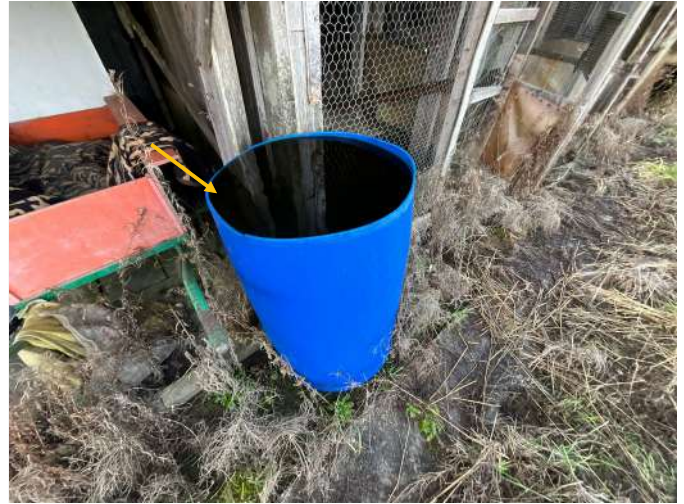
Puin, steenslag, (water)bodem

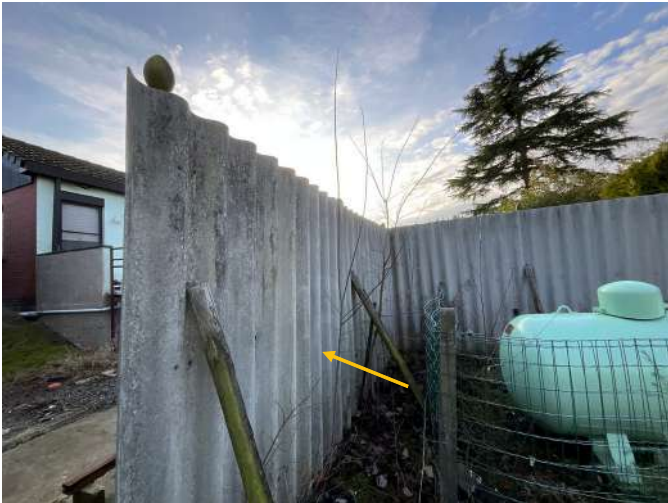
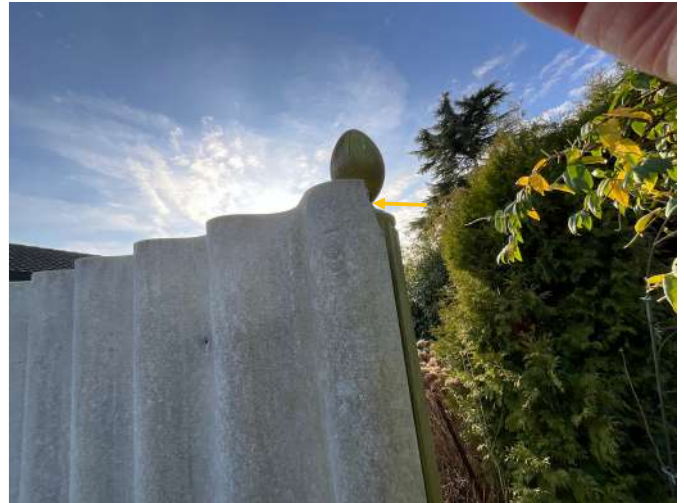
## Fiche 14: Wanden bestaande uit golfplaten

Geen asbest

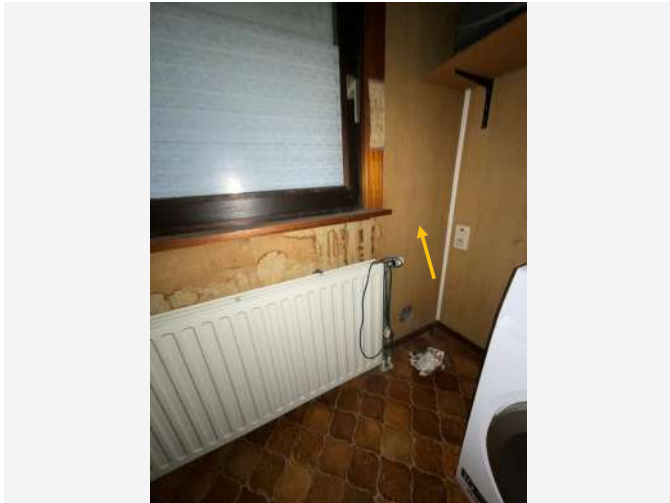
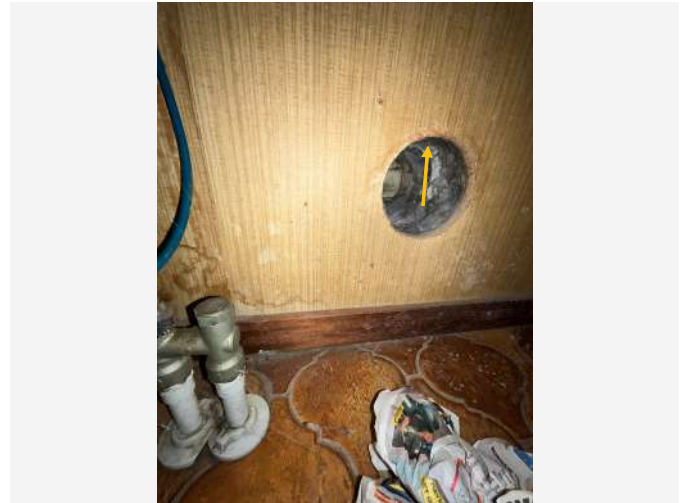
## Fiche 15: Prefabricage binnenwand

Geen asbest

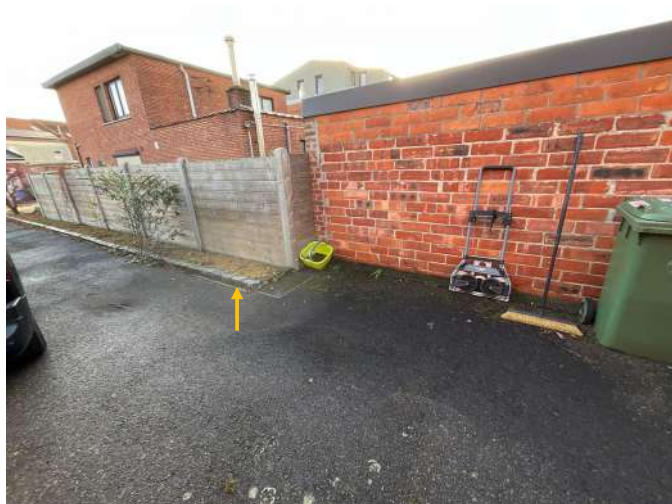
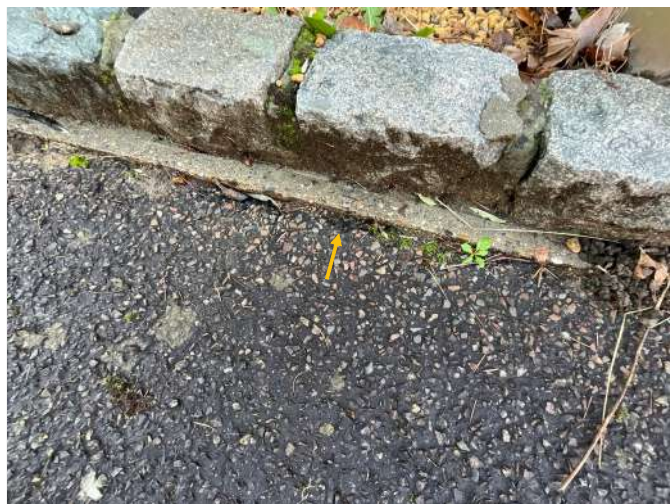
## Fiche 21: Asfalt

Geen asbest

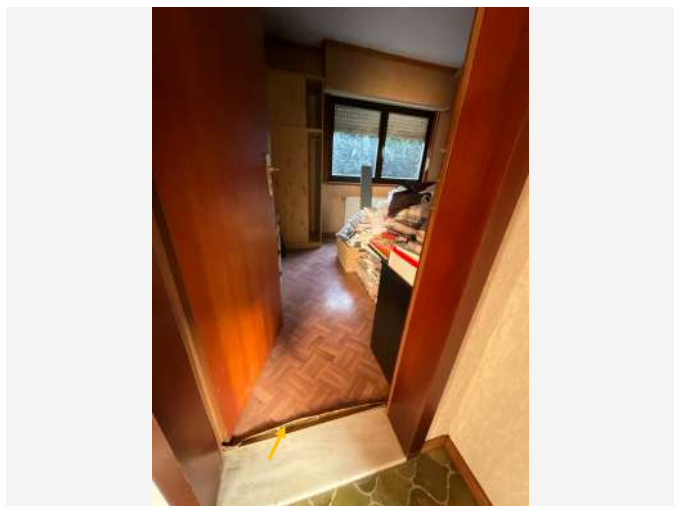
## Fiche 23: Vloerzeil master bedroom

Geen asbest

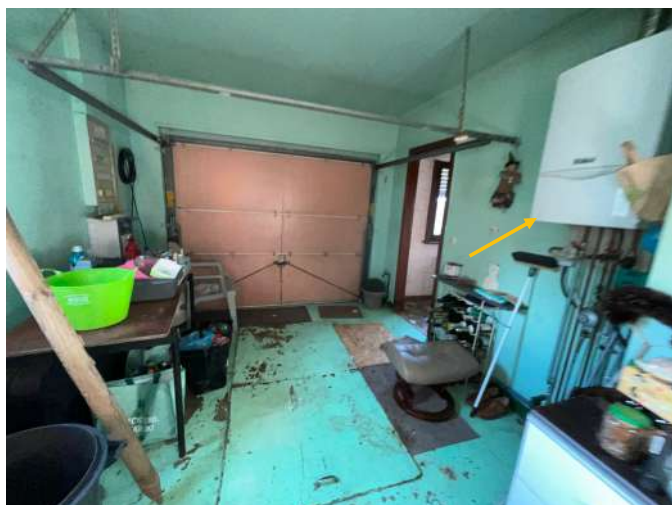
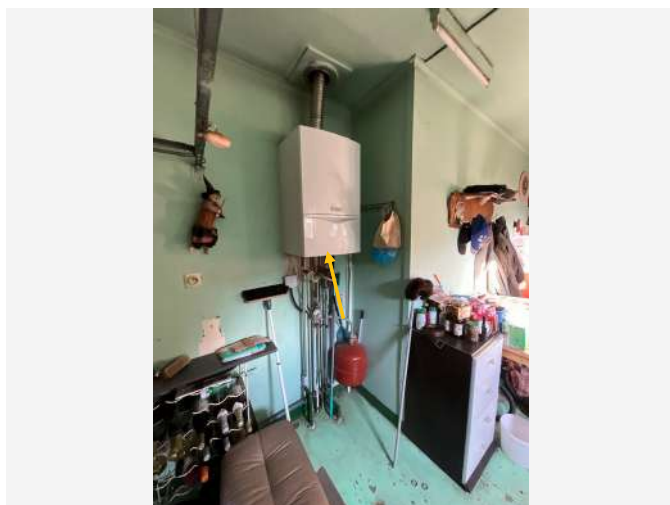
### Fiche 26: CV-ketel (niet verdacht)

| Beschrijving | Notitie | Terug te vinden op plannen |
|---|---|---|
| Fiche 26: CV-ketel (niet verdacht) | De CV-ketel (dichtingen, isolerend materiaal) is niet asbestverdacht. | - |

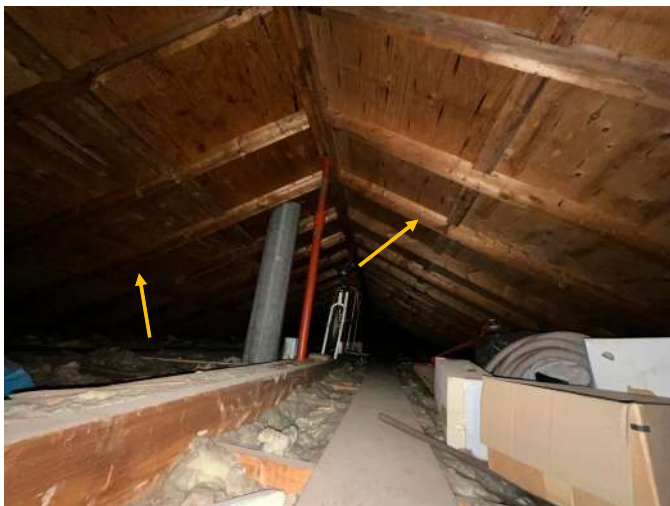
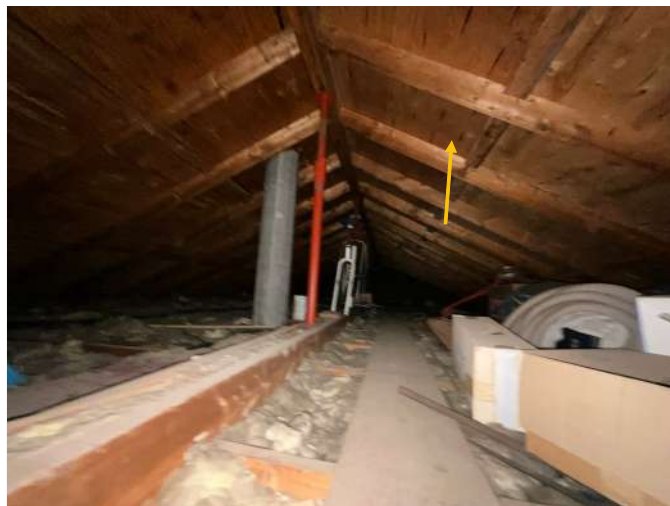
## Fiche 30: Geen asbestverdacht onderdak aangetroffen

| Beschrijving | Notitie | Terug te vinden op plannen |
|---|---|---|
| Fiche 30: Geen asbestverdacht onderdak aangetroffen | Na het optillen van een pan werd geen asbestverdacht onderdak aangetroffen. Dit betekent niet dat er geen onderdak aanwezig kan zijn op plaatsen die niet gecontroleerd werden. Bij werken, laat een eventueel aangetroffen onderdak controleren op aanwezigheid van asbest. | Plan 1.9: Woning V+1 |
