Asbestinventarisatetest

Boringwijk 16, 3945 Tessenderlo-Ham

Attestnummer : 20251223-000219.000

Uitgegeven op : 23.12.2025

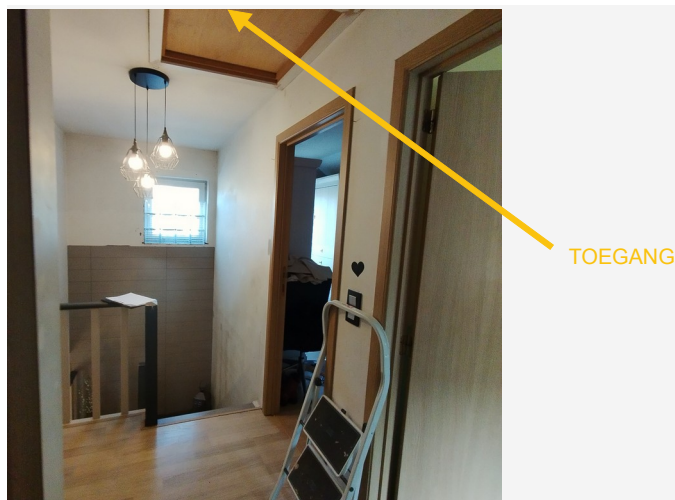
Situeringfoto

Permanente beperking

Reden: de inspectieruimte is lager dan 1,5 m

Uitleg van de asbestdeskundige: In het inspectieprotocol behoort een ruimte lager dan 1,5 m niet tot het onderzoek.

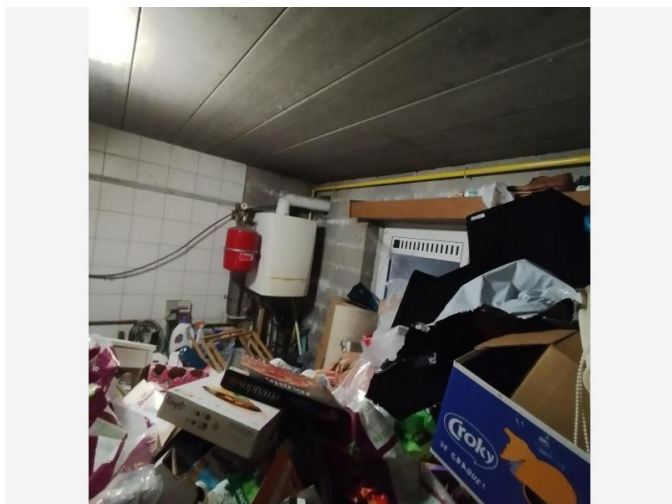
Situeringfoto

Tijdelijke beperking

Reden: Materiaal in opslag

Uitleg van de asbestdeskundige: Middellange termijnbeperking : Materialen/inboedel zijn in grote mate aanwezig. Vloer- en wanddelen konden niet volledig worden geïnspecteerd worden. Hierdoor zijn misschien verborgen asbestverdachte toepassingen aanwezig. De opdrachtgever blijkt redelijkerwijs niet in staat om het materiaal op korte termijn op te ruimen of te verwijderen. Het materiaal wordt pas verwijderd bij effectieve verhuis/verkoop. Termijn is onbekend.

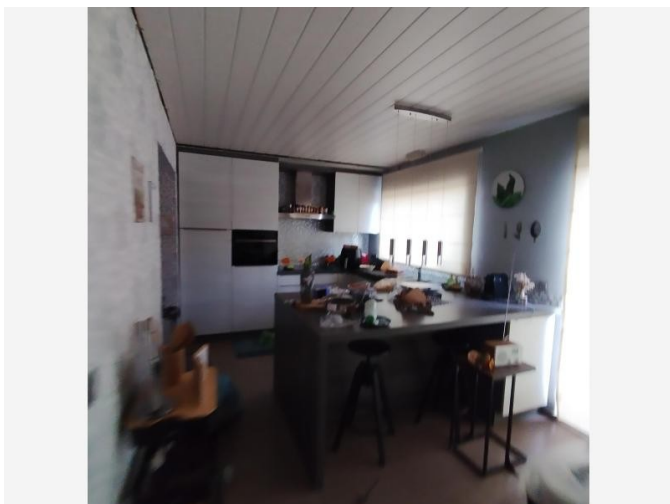
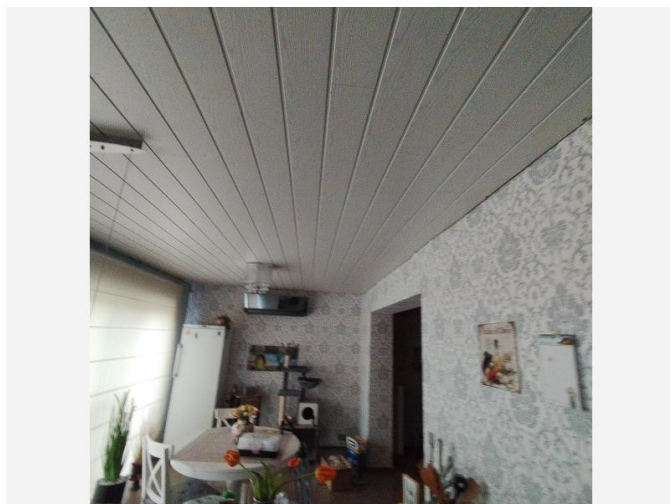
Alle plafonds zijn afgewerkt met valse plafonds in plaatmateriaal. Het is niet duidelijk of er pleisterwerk of ander verdacht asbestmateriaal aanwezig is achter / op deze valse plafonds, het is aangewezen om bijkomend onderzoek uit te voeren bij werken. Het plafond bestaat uit gipskarton/hout. Zonder destructieve handeling is het niet mogelijk om na te gaan of er asbesthoudende materialen aanwezig zijn achter de plafond afwerking. Als bij sloop of renovatie blijkt dat er achter deze plafonds nog pleisterwerk of asbest verdachte toepassingen aanwezig zijn, moet dit bemonsterd worden.

Basis voor advies	De asbestdeskundige beoordeelt het materiaal als niet-asbestverdacht.
-------------------	---

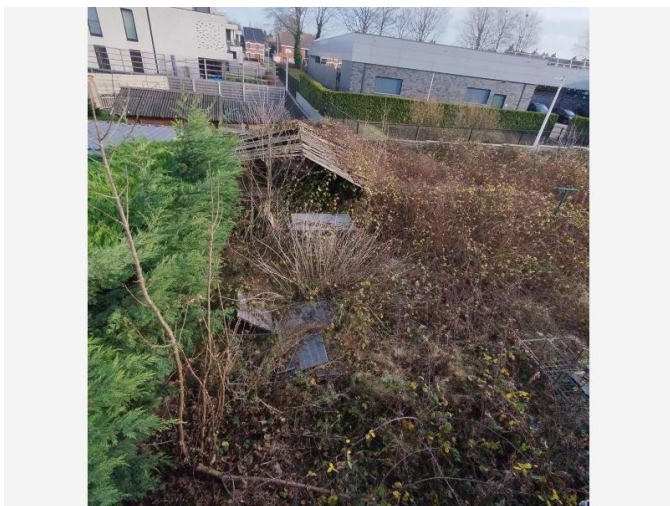
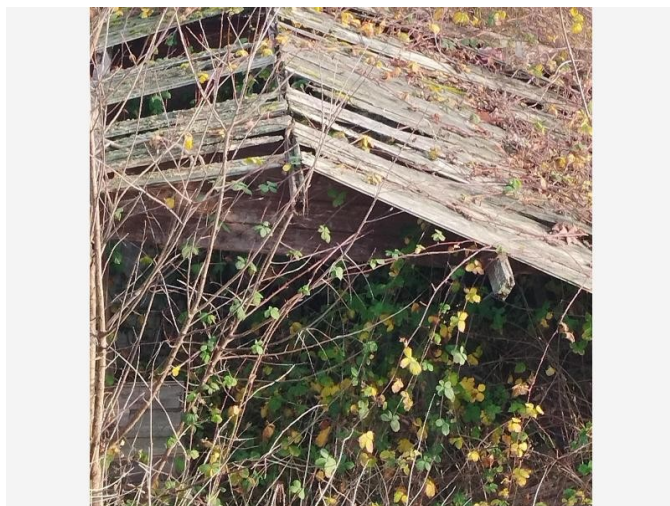
Er werden geen asbest verdachte materialen aangetroffen

Basis voor advies	De asbestdeskundige beoordeelt het materiaal als niet-asbestverdacht.
--------------------------	---

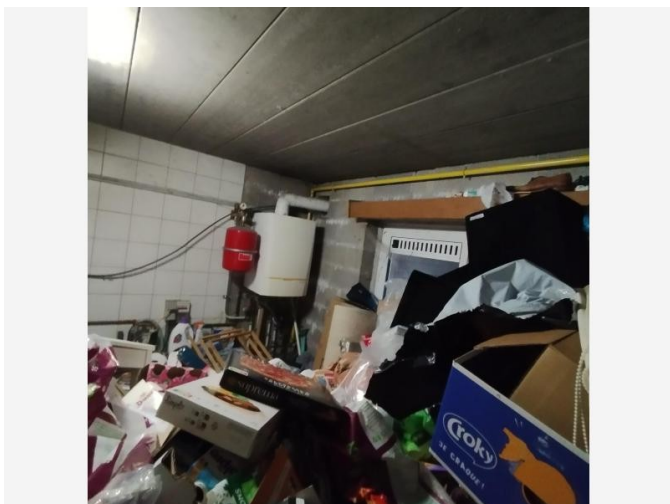
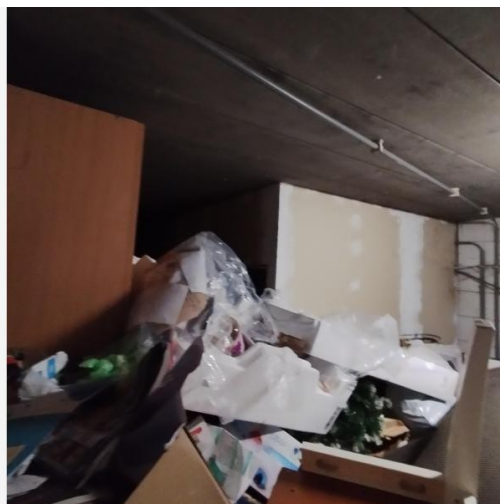
Het plafond van de garage betreft betonnen wefsels en is niet asbest-verdacht

Basis voor advies	De asbestdeskundige beoordeelt het materiaal als niet-asbestverdacht.
--------------------------	---

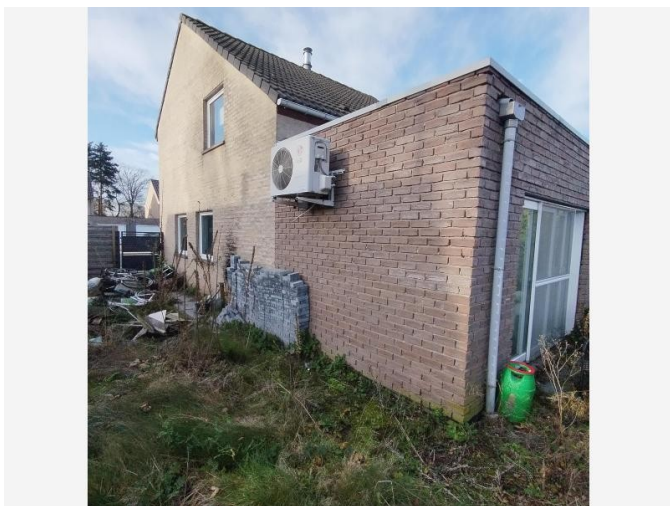
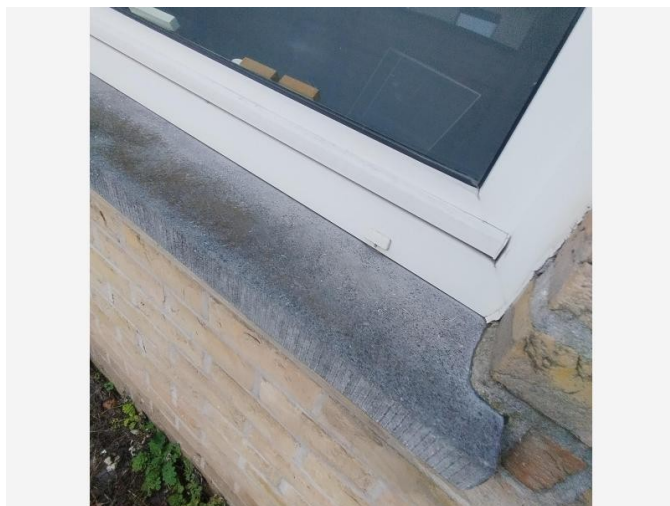
De dorpels zijn van natuursteen.

De asbestdeskundige beoordeelt het materiaal als niet-asbestverdacht.

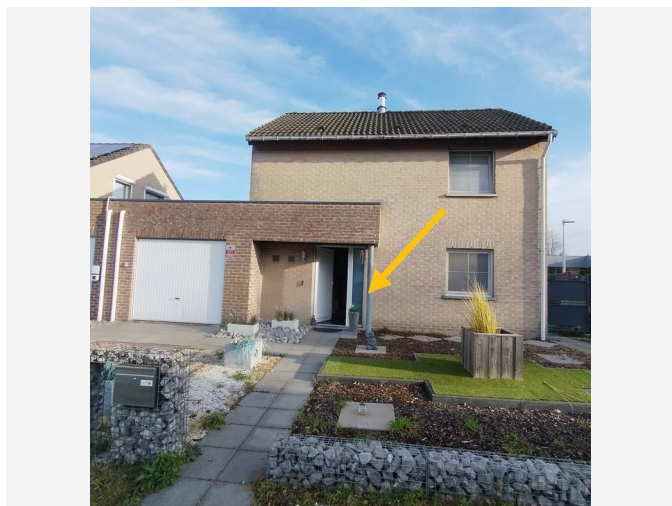
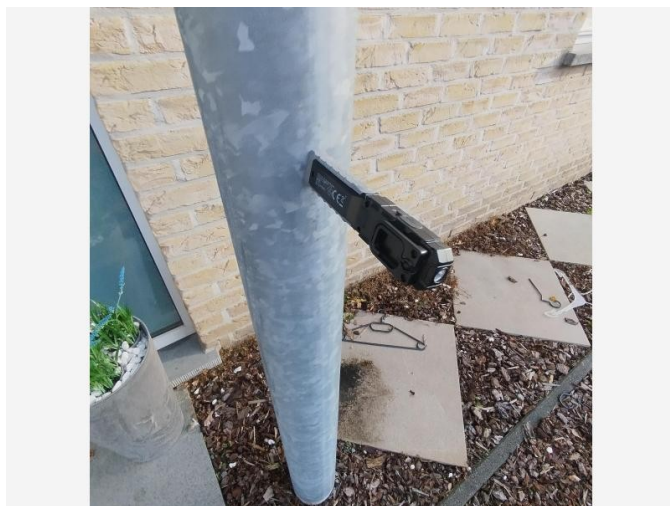
De steunpilaar terhoogte van de voorgevel werd gecontroleerd en is niet asbest-verdacht.

Basis voor advies	De asbestdeskundige beoordeelt het materiaal als niet-asbestverdacht.
--------------------------	---

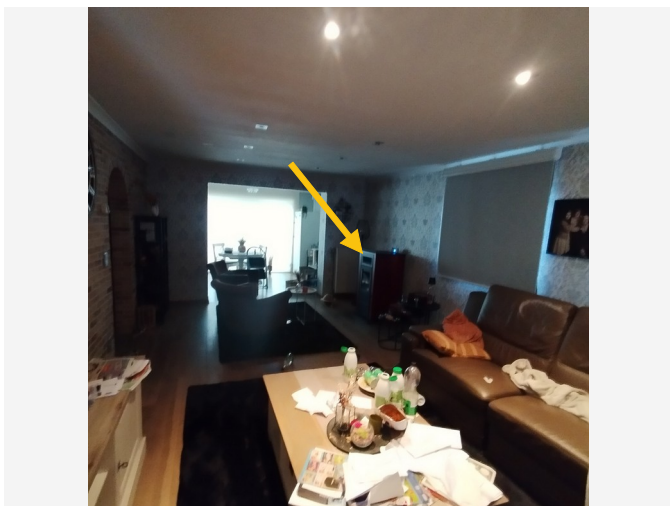
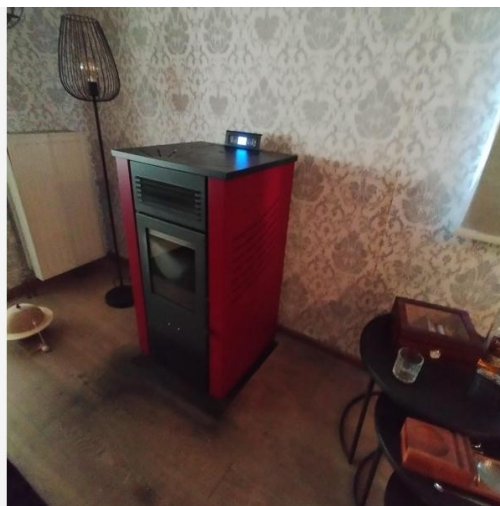
Er werden geen verdachte materialen aangetroffen

Basis voor advies	De asbestdeskundige beoordeelt het materiaal als niet-asbestverdacht.
Primaire drager	Ruimteverwarming

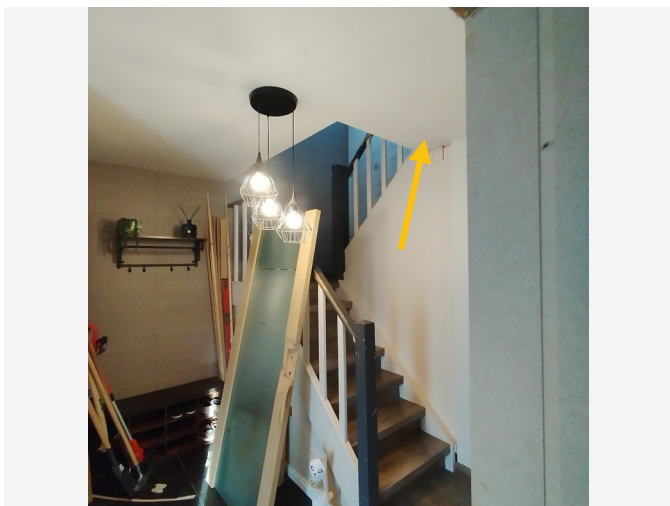
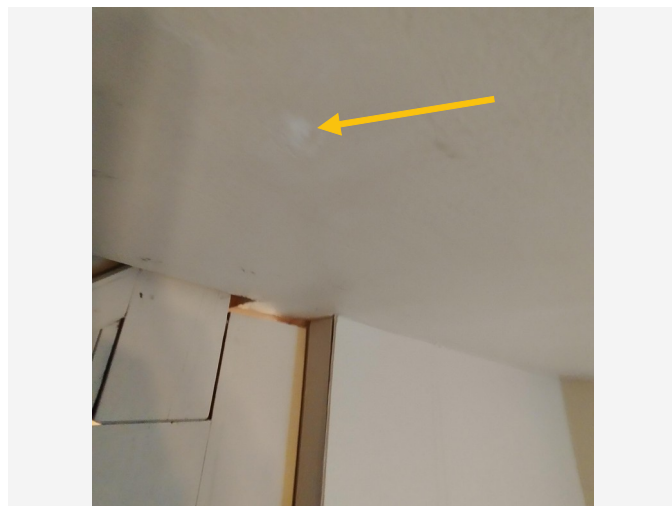
Fiche 9: Plafondpleister

Geen asbest

#	Type	Referentie	Resultaat
9.1	Mengmonster	Plafonds	Geen asbest

Beschrijving	Plafondpleister
Omgeving	Binnen
Primaire drager	Plafond
Bindmiddel van materiaal	Gips - kalk
Gebondenheid op basis van bindmiddel	Niet-hechtgebonden
Hoeveelheid (oppervlakte - dikte - aantal)	• 22,00 m ² - 1,50 cm - 1 stuk
Totaal volume	0,33 m ³
Identificatiemethode	Een monstername door de asbestdeskundige met laboanalyse door een asbestlabo.
Destructieve handeling voor identificatie	Nee
Opmerking	<p>Volgens het inspectieprotocol is een monstername van het pleisterwerk verplicht om dit te identificeren als niet-asbesthoudend.</p> <p>Locatie staalnames: individuele ruimte: eetplaats keuken / natte ruimte: eetplaats keuken/ stookplaats: plafond = beton/ traphal: GLV</p> <p>De vermelde oppervlaktes en volumes betreffen een beredeneerde schatting. Er worden geen rechten verleend aan deze oppervlaktes/volumes. De dikte is een schatting die voorkomt uit de monsterplaatsen en is daarom niet altijd representatief.</p> <p>. Enkele plafonds zijn afgewerkt met valse plafonds in plaatmateriaal. Het is niet duidelijk of er pleisterwerk aanwezig is achter deze valse plafonds, het is aangewezen om bijkomend onderzoek uit te voeren bij werken.</p>

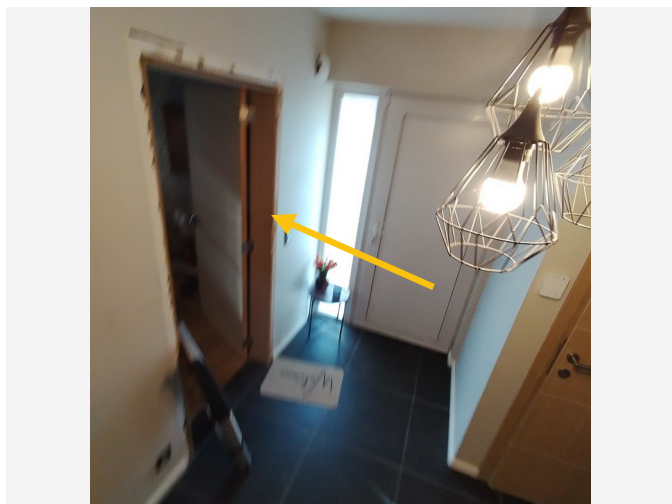
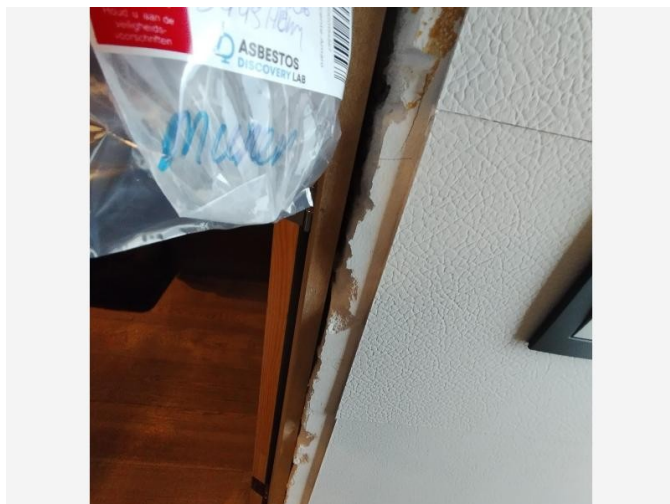
Geen asbest

#	Type	Referentie	Resultaat
10.1	Mengmonster	Muren	Geen asbest

Beschrijving	Muurpleister
Omgeving	Binnen
Primaire drager	Binnenwand
Bindmiddel van materiaal	Gips - kalk
Gebondenheid op basis van bindmiddel	Niet-hechtgebonden
Hoeveelheid (oppervlakte - dikte - aantal)	• 305,00 m ² - 1,50 cm - 1 stuk
Totaal volume	4,575 m ³
Identificatiemethode	Een monstername door de asbestdeskundige met laboanalyse door een asbestlabo.
Destructieve handeling voor identificatie	Nee
Opmerking	<p>olgens het inspectieprotocol is een monstername van het pleisterwerk verplicht om dit te identificeren als niet-asbesthoudend.</p> <p>Locatie staalnames: individuele ruimte: Slaapkamer/ natte ruimte: Keuken / stookplaats: beperking / traphal: inkom</p> <p>De vermelde oppervlaktes en volumes betreffen een beredeneerde schatting. Er worden geen rechten verleend aan deze oppervlaktes/volumes. De dikte is een schatting die voorkomt uit de monsterplaatsen en is daarom niet altijd representatief. Er bevinden zich enkele valse wanden. Het is niet duidelijk of er pleisterwerk aanwezig is achter deze valse wanden, het is aangewezen om bijkomend onderzoek uit te voeren bij werken.</p>

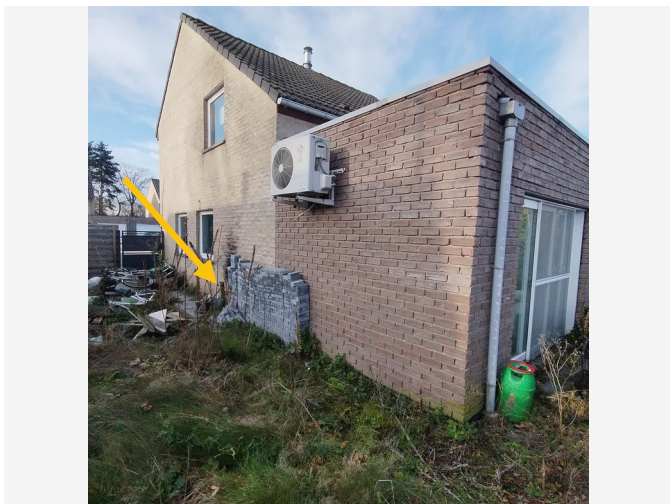
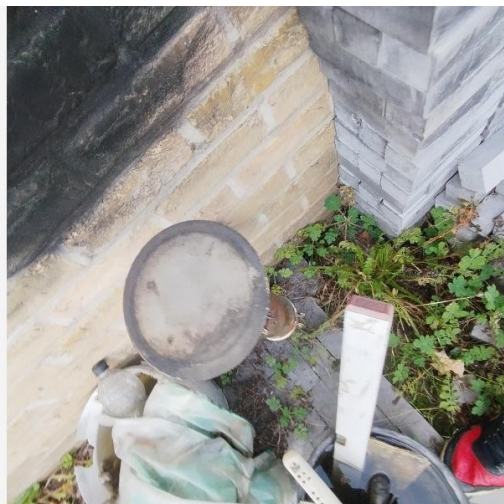
Fiche 11: Schouwbuis- rechtergevel

Beschrijving	Notitie	Terug te vinden op plannen
Fiche 11: Schouwbus- rechtergevel	De schouwbus is vervaardigd uit metaal en is dus niet verdacht	Plan 1.4: Woning
Fiche 12: HVAC-installatie: De Dietrich	De cv ketel merk De Dietrich werd opgezocht in het IAD Online bronnenboek asbest, er zijn geen resultaten gevonden . Laat de ketel controleren door een opgeleid techniek (basis 8u asbest)	Plan 1.8: GLV : DIV
Fiche 13: Schouwbus -hellend dak	De schouwbus is vervaardigd uit metaal en is dus niet verdacht	Plan 1.4: Woning
Fiche 14: Afdichtingsmateriaal ramen / deuren	De gebruikte siliconen kit is niet asbestverdacht	Plan 1.5: V+1 : DIV Plan 1.8: GLV : DIV
Fiche 15: Dakbedekking - platdak	Visueel vastgestelde EPDM = niet verdacht Mogelijks kunnen er nog asbestverdachte onderlagen aanwezig zijn. Het is aangewezen om extra controle uit te voeren tot op de drager bij eventuele renovatiewerken. De vermelde oppervlaktes, diktes en volumes betreffen een berekende schatting	Plan 1.2: Woning

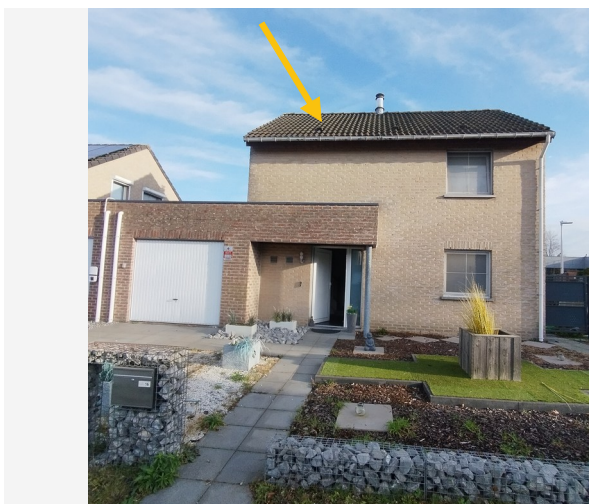
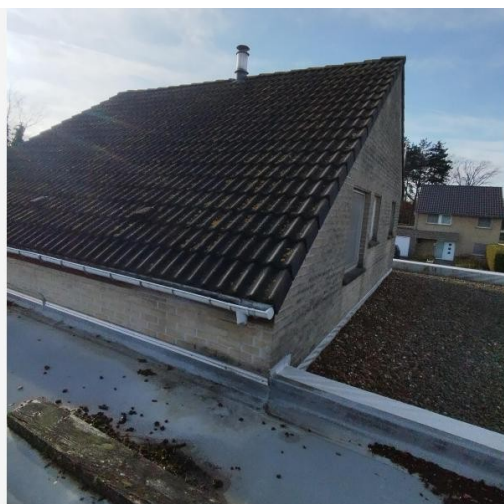
Fiche 16: Dakbedekking - hellend daken woning	De dakbedekking van de hellende daken betreft keramische dakpannen/nokken en zijn niet asbest-verdacht.	Plan 1.2: Woning
Fiche 17: Onderdak	Het dak werd gecontroleerd (optillen van een dakpan, Via de toegang van de zolder) . Er is geen verdacht onderdak vastgesteld .	Plan 1.3: Woning
