Asbestinventarisatetest

Koolkerkesteenweg 28, 8340 Damme

Attestnummer : 20240213-000080.000

Uitgegeven op : 13.02.2024

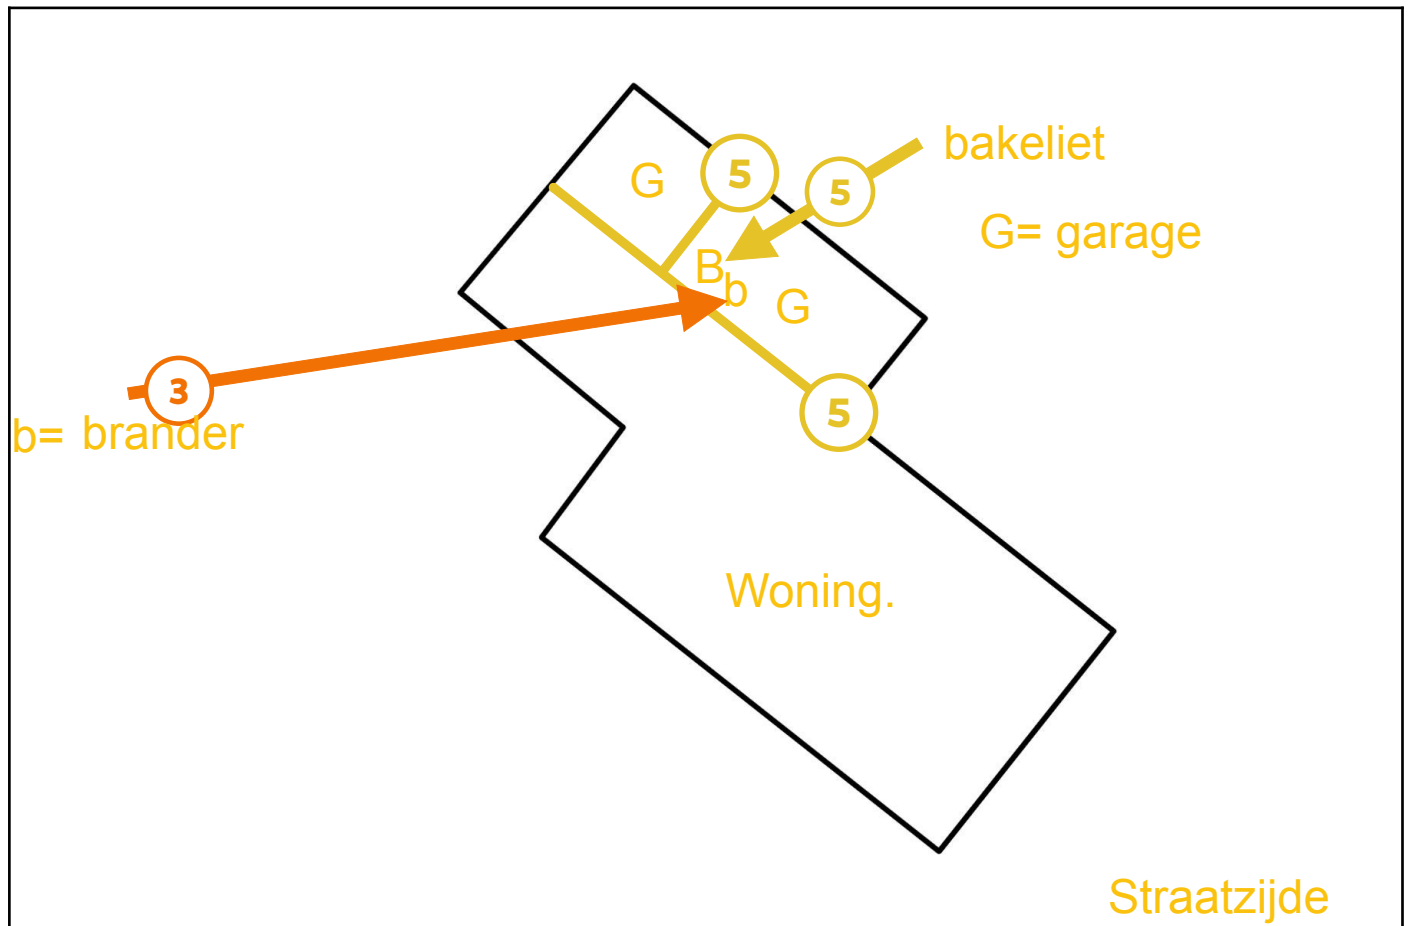
Plan 1.1: Hoofdgebouw plan

Beschrijving	Type	Actie
3. Pakking bij brander	Asbestmateriaal	Verwijderen
5. Bakeliet	Asbestmateriaal	Zorgvuldig beheren

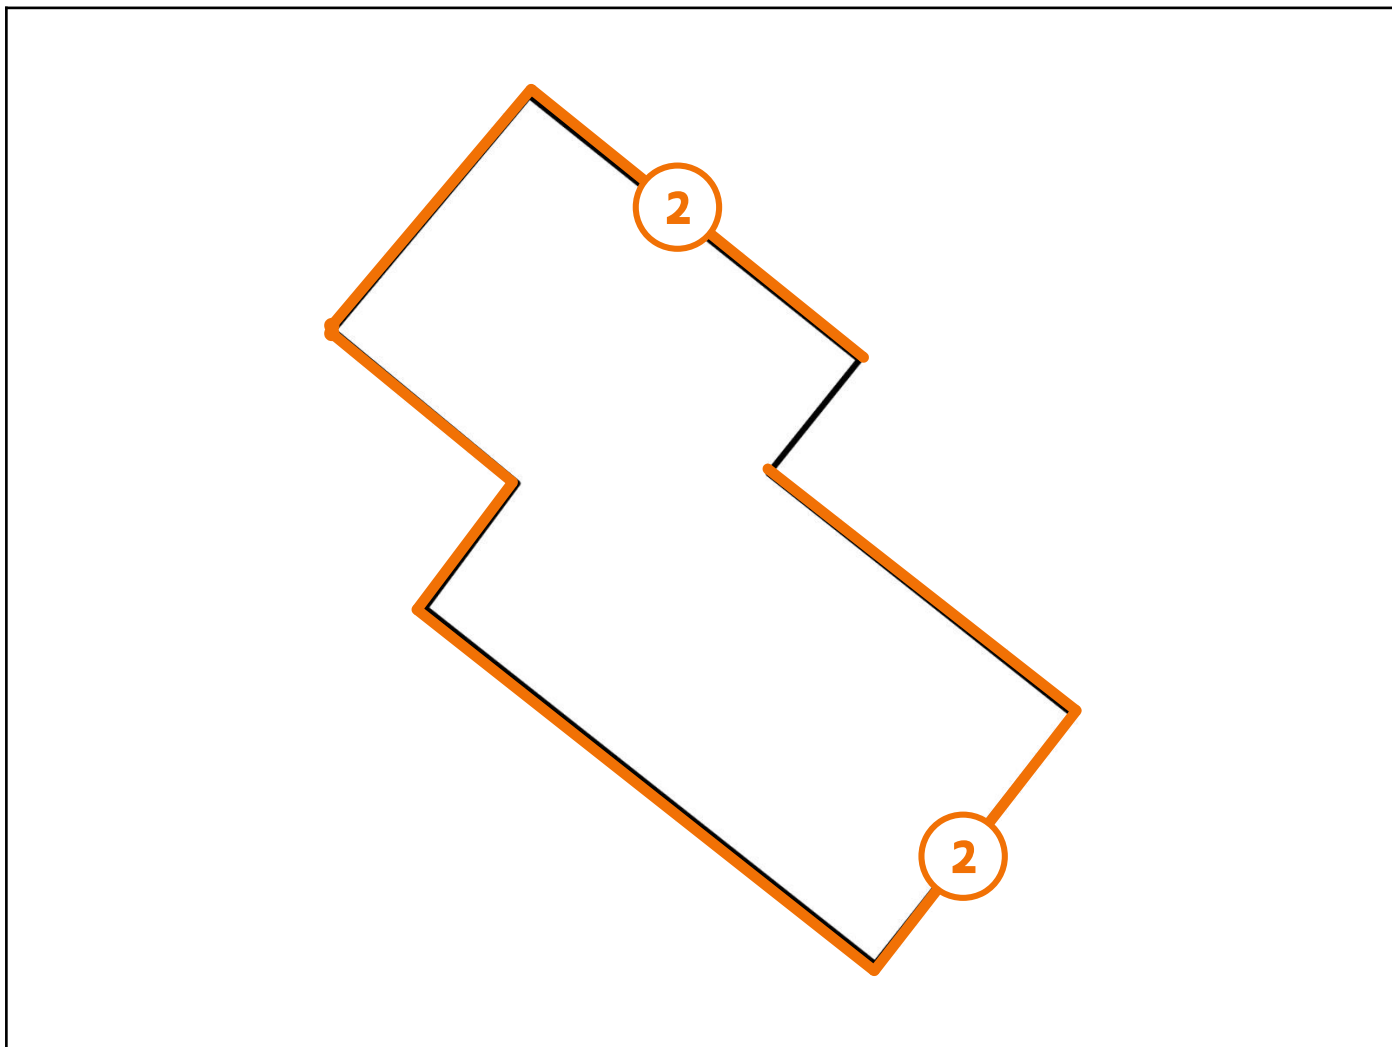
Plan 1.2: Hoofdgebouw plan

Beschrijving	Type	Actie
2. Buitenwand platen	Asbestmateriaal	Verwijderen

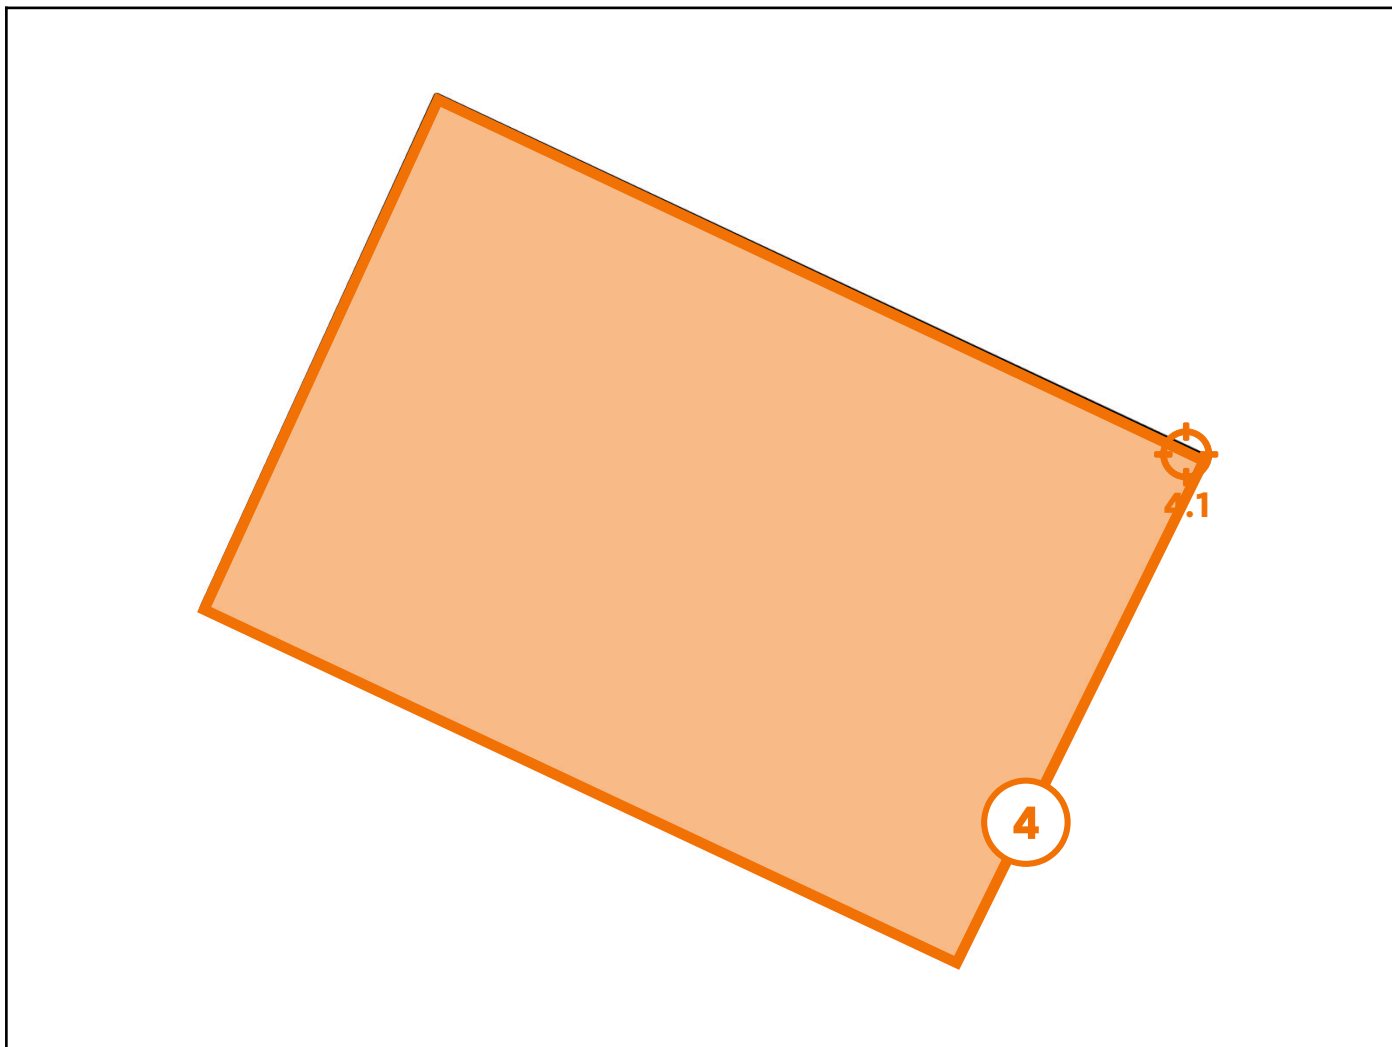
Plan 2.1: Bijgebouw plan

Beschrijving	Type	Actie
4. Golfplaten dak tuinhuisje	Asbestmateriaal	Verwijderen
4.1 Code: MM 005	Puntmonster	-

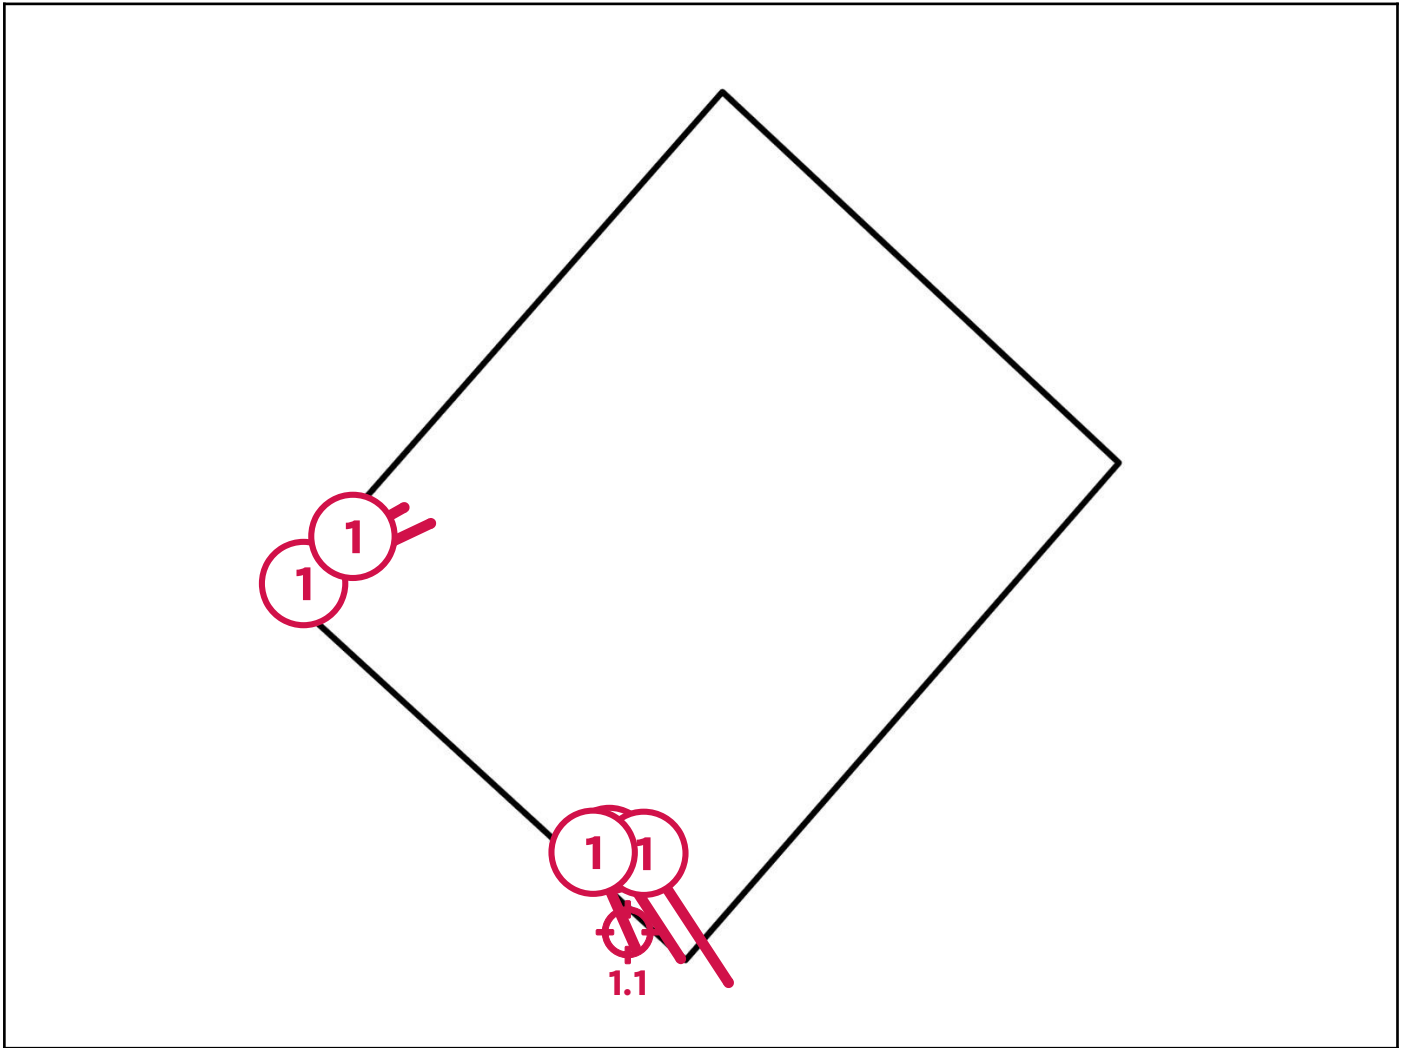
Plan 3.1: Bijgebouw plan

Beschrijving	Type	Actie
1. Wandplaten	Asbestmateriaal	Dringend verwijderen
1.1 Code: MM004	Puntmonster	-

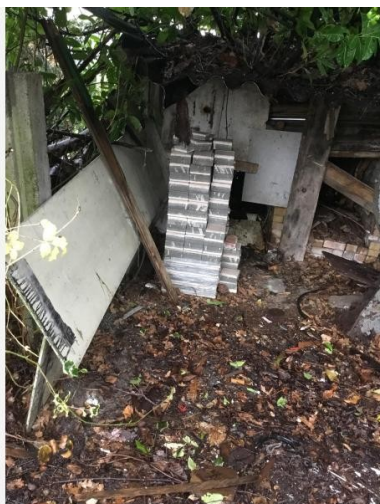
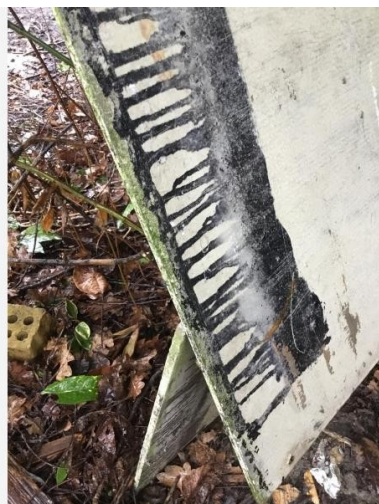
Het asbestmateriaal valt onder de mijlpaal van 2040.

Dringend verwijderen

#	Type	Referentie	Resultaat
1.1	Puntmonster	MM004	Chrysotiel

Beschrijving	Wandplaten
Type afvalstof	Betreft stock-voorraad of gedemonteerde asbestmaterialen
Aanwezige resten	Geen resten aanwezig
Omgeving	Buiten
Primaire drager	Bodem
Asbestmaterialen	• Dak- en gevelbekleding - Plaat

Bindmiddel van asbestmateriaal	Cement
Gebondenheid op basis van bindmiddel	Hecht
Hoeveelheid (gewicht - aantal)	• 18,00 kg - 1 stuk
Totaal gewicht	18,00 kg
Eenvoudig bereikbaar	Ja
Identificatiemethode	Vaststelling met monstername

- Verwijder het asbestafval.

- Eenvoudige handelingen: mag via doe-het-zelf of door werknemer(s) met opleidingsattest eenvoudige handelingen
Voor gevelwandplaten voorziet de wet geen verplichting om deze asbestverdachte toepassing te laten verwijderen door een firma met een opleidingsattest eenvoudige handelingen. U mag, in principe, ongeacht beschadigingen of vrije asbestvezels, deze asbesttoepassing zelf verwijderen met inachtneming van de nodige veiligheidsmaatregelen om uzelf en uw omgeving te beschermen. Een beschadigde asbesttoepassing in slechte staat kan makkelijk verder breken of vergruizen. Er komen dan schadelijke asbestvezels vrij die ingeademd kunnen worden.

1. golfplaten mogen niet breken of beschadigd worden (nooit gooien of breken)
2. besproei de golfplaten met speciaal fixeermiddel of water.
3. met het asbestafval kunt u terecht op het recyclagepark of bij een geregistreerde asbestinzamelaar.

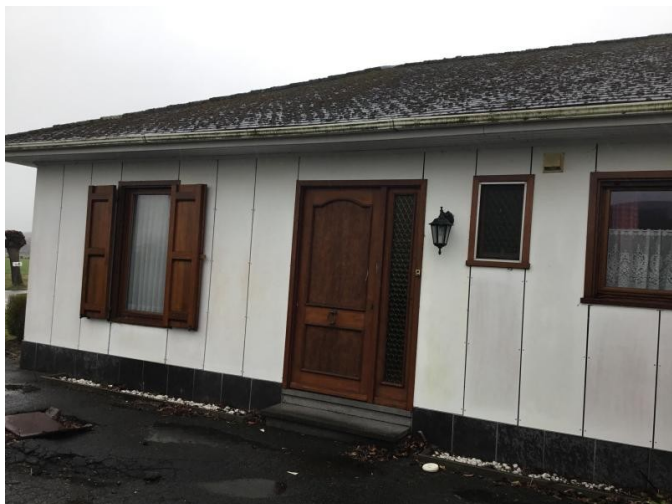
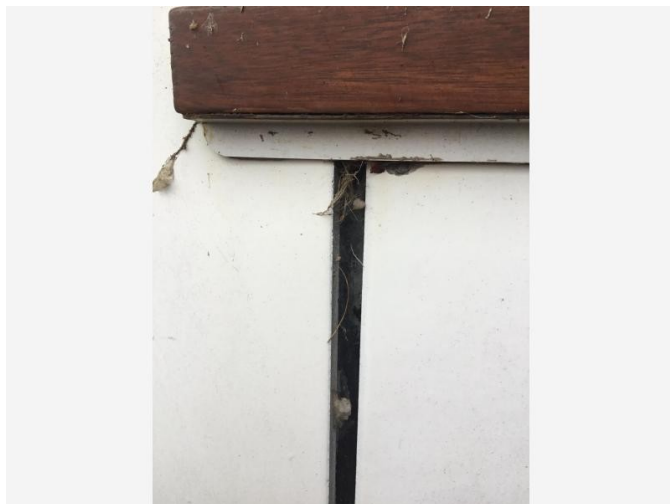
Het asbestmateriaal valt onder de mijlpaal van 2034.

Verwijderen

Eindbeoordeling materiaalrisico	Laag materiaalrisico en/of verlaagde kans op vezelvrijgave
---------------------------------	--

Gebondenheid	Categorie 1: hechtgebonden in oorsprong
Asbestsoort (vezeltype)	Alleen chrysotiel
Asbestconcentratie	Laag (< 50%)
Afschermingsgraad van het gehele materiaal	Geheel of deels vrij aan de buitenlucht
Toestand van het materiaal	Licht beschadigd, licht verweerd. Intact materiaal type Pical – asbestboard of categorie III 'gebondenheid'

Beschrijving	Buitenwand platen
Omgeving	Buiten

- Zorg voor een veilig beheer. Vermijd het beschadigen van het asbestmateriaal. Controleer de toestand jaarlijks op wijzigingen.

- Eenvoudige handelingen: mag via doe-het-zelf of door werknemer(s) met opleidingsattest eenvoudige handelingen
Voor gevelplaten voorziet de wet geen verplichting om deze asbestverdachte toepassing te laten verwijderen door een firma met een opleidingsattest eenvoudige handelingen. U mag, in principe, ongeacht beschadigingen of vrije asbestvezels, deze asbesttoepassing zelf verwijderen met inachtneming van de nodige veiligheidsmaatregelen om uzelf en uw omgeving te beschermen. Een beschadigde asbesttoepassing in slechte staat kan makkelijk verder breken of vergruizen. Er komen dan schadelijke asbestvezels vrij die ingeademd kunnen worden.

- er niemand anders in de buurt is
- de asbesttoepassing niet verder beschadigd raakt of vergruist
 - vernevelen en of bevochtigen.
 - een voor een losmaken, zonder te schijven en of te breken.
 - dubbel verpakt afvoeren naar het containerpark of erkende asbestinzamelaar.

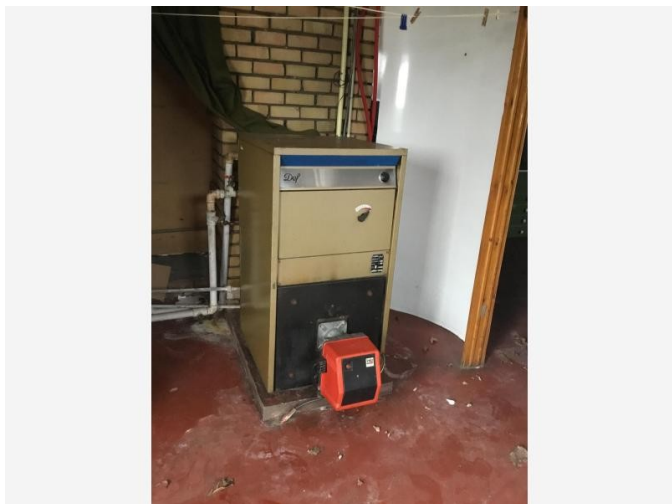
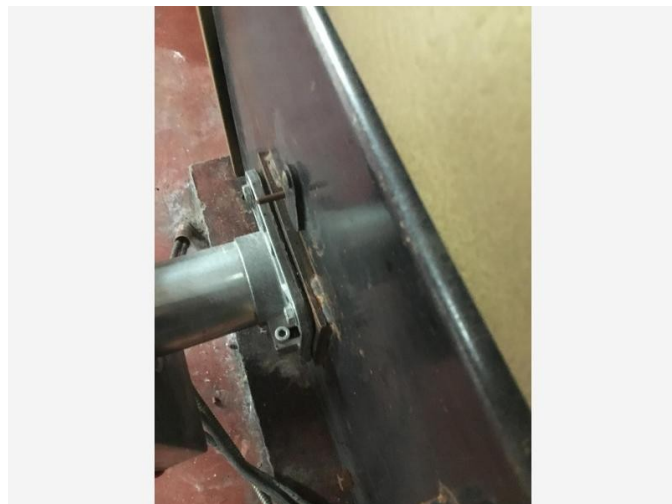
Het asbestmateriaal valt onder de mijlpaal van 2034.

Verwijderen

Eindbeoordeling materiaalrisico	Laag materiaalrisico en/of verlaagde kans op vezelvrijgave
---------------------------------	--

Gebondenheid	Categorie 2: niet-hechtgebonden met matrix
Asbestsoort (vezeltype)	Alleen chrysotiel
Asbestconcentratie	Hoog ($\geq 50\%$)
Afschermingsgraad van het gehele materiaal	Geheel of deels (ook) vrij aan de binnenlucht
Toestand van het materiaal	Onbeschadigd, niet verweerd

Beschrijving	Pakking bij brander
Omgeving	Binnen
Primaire drager	Ruimteverwarming
Asbestmateriaal	Pakking, dichting
Bindmiddel van asbestmateriaal	Karton - papier - viltachtig
Gebondenheid op basis van bindmiddel	Niet-hechtgebonden
Hoeveelheid (gewicht - aantal)	• 0,01 kg - 1 stuk
Totaal gewicht	0,01 kg
Eenvoudig bereikbaar	Ja

- Zorg voor een veilig beheer. Vermijd het beschadigen van het asbestmateriaal. Controleer de toestand jaarlijks op wijzigingen.

- Eenvoudige handelingen: mag via doe-het-zelf of door werknemer(s) met opleidingsattest eenvoudige handelingen
Indien het asbestverdachte materiaal zoals pakking volledig intact is en er geen vrije asbestvezels zichtbaar zijn, voorziet de wet geen verplichting om deze asbestverdachte toepassing te laten verwijderen door een firma met een opleidingsattest eenvoudige handelingen. U mag, in principe, deze asbesttoepassing zelf verwijderen met in achtname van de nodige veiligheidsmaatregelen om uzelf en uw omgeving te beschermen. Tijdens het verwijderen van de asbesttoepassing moet het materiaal intact blijven.

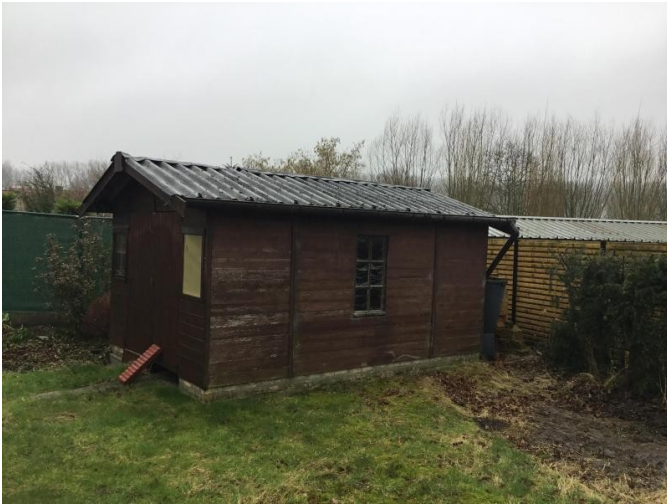
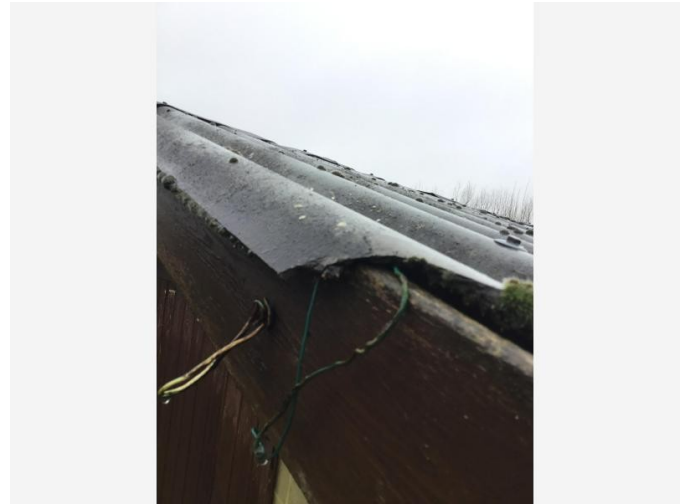
Het asbestmateriaal valt onder de mijlpaal van 2034.

Verwijderen

Eindbeoordeling materiaalrisico	Laag materiaalrisico en/of verlaagde kans op vezelvrijgave
---------------------------------	--

Gebondenheid	Categorie 1: hechtgebonden in oorsprong
Asbestsoort (vezeltype)	Alleen chrysotiel
Asbestconcentratie	Laag (< 50%)
Afschermingsgraad van het gehele materiaal	Geheel of deels vrij aan de buitenlucht

Toestand van het materiaal	Licht beschadigd, licht verweerd. Intact materiaal type Pical – asbestboard of categorie III 'gebondenheid'
----------------------------	---

#	Type	Referentie	Resultaat
4.1	Puntmonster	MM 005	Chrysotiel

Beschrijving	Golfplaten dak tuinhuisje
Omgeving	Grenst aan binnen- en buitenlucht
Primaire drager	Schuin dak
Asbestmateriaal	Dak- en gevelbekleding - Golfplaat
Bindmiddel van asbestmateriaal	Cement
Gebondenheid op basis van bindmiddel	Hecht
Hoeveelheid (oppervlakte - aantal)	• 18,00 m ² - 1 stuk
Totale oppervlakte	18,00 m ²
Eenvoudig bereikbaar	Ja
Bevestigingswijze	• Geschroefd
Identificatiemethode	Vaststelling met monstername
Destructieve handeling voor identificatie	Nee

- Zorg voor een veilig beheer. Vermijd het beschadigen van het asbestmateriaal. Controleer de toestand jaarlijks op wijzigingen.

- Eenvoudige handelingen: mag via doe-het-zelf of door werknemer(s) met opleidingsattest eenvoudige handelingen
Voor golfplaten voorziet de wet geen verplichting om deze asbestverdachte toepassing te laten verwijderen door een firma met een opleidingsattest eenvoudige handelingen. U mag, in principe, ongeacht beschadigingen of vrije asbestvezels, deze asbesttoepassing zelf verwijderen met inachtneming van de nodige veiligheidsmaatregelen om uzelf en uw omgeving te beschermen. Een beschadigde asbesttoepassing in slechte staat kan makkelijk verder breken of vergruizen. Er komen dan schadelijke asbestvezels vrij die ingeademd kunnen worden.

1. golfplaten mogen niet breken of beschadigd worden (nooit gooien of breken)
2. besproei de golfplaten met speciaal fixeermiddel op de bevestigingspunten
3. bevestigingsnagel golfplaat losmaken d.m.v. klauwhamer met blokje hout eronder om beschadiging te vermijden, bij schroef voorzichtig uitdraaien zonder beschadiging
4. golfplaten één voor één losmaken
5. golfplaten één voor één voorzichtig stapelen in een asbestafvalzak (niet breken)
6. met het asbestafval kunt u terecht op het recyclagepark of bij een geregistreerde asbestinzamelaar

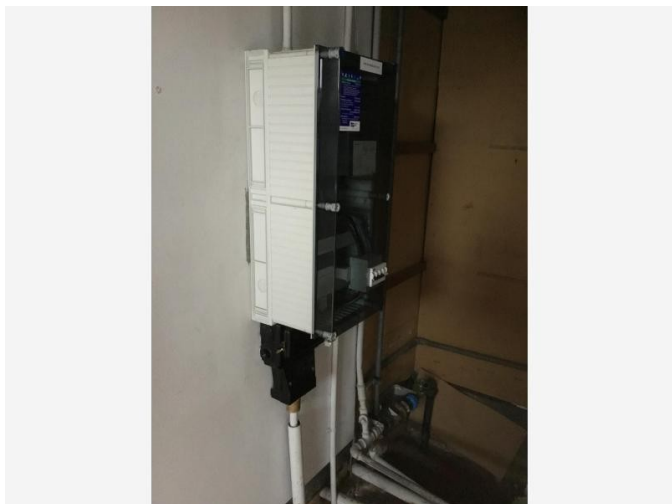
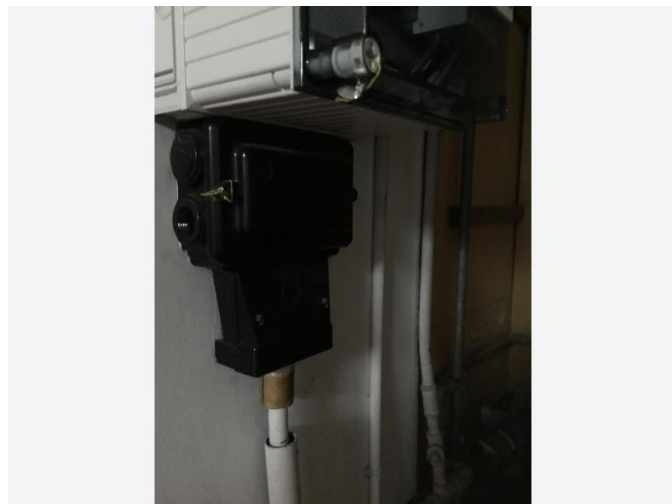
Het asbestmateriaal valt onder de mijlpaal van 2040.

Zorgvuldig beheren

Eindbeoordeling materiaalrisico	Laag materiaalrisico en/of verlaagde kans op vezelvrijgave
---------------------------------	--

Gebondenheid	Categorie 1: hechtgebonden in oorsprong
Asbestsoort (vezeltype)	Crocidoliet aanwezig
Asbestconcentratie	Laag (< 50%)
Afschermingsgraad van het gehele materiaal	Geheel of deels (ook) vrij aan de binnenlucht
Toestand van het materiaal	Onbeschadigd, niet verweerd

Beschrijving	Bakeliet
Omgeving	Binnen
Primaire drager	Communicatie en elektrische infrastructuur en uitrusting
Asbestmateriaal	Plaat, paneel, tablet - Type Bakeliet
Bindmiddel van asbestmateriaal	Kunststof of -hars

- Zorg voor een veilig beheer. Vermijd het beschadigen van het asbestmateriaal. Controleer de toestand jaarlijks op wijzigingen.

- Eenvoudige handelingen: mag via doe-het-zelf of door werknemer(s) met opleidingsattest eenvoudige handelingen
Voor kunststof bakeliet voorziet de wet geen verplichting om deze asbestverdachte toepassing te laten verwijderen door een firma met een opleidingsattest eenvoudige handelingen. U mag, in principe, ongeacht beschadigingen of vrije asbestvezels, deze asbesttoepassing zelf verwijderen met inachtneming van de nodige veiligheidsmaatregelen om uzelf en uw omgeving te beschermen. Een beschadigde asbesttoepassing in slechte staat kan makkelijk verder breken of vergruizen. Er komen dan schadelijke asbestvezels vrij die ingeademd kunnen worden.
