Asbestinventarisatetest

31025B0524/00X002

Attestnummer : 20240525-000005.000

Uitgegeven op : 25.05.2024

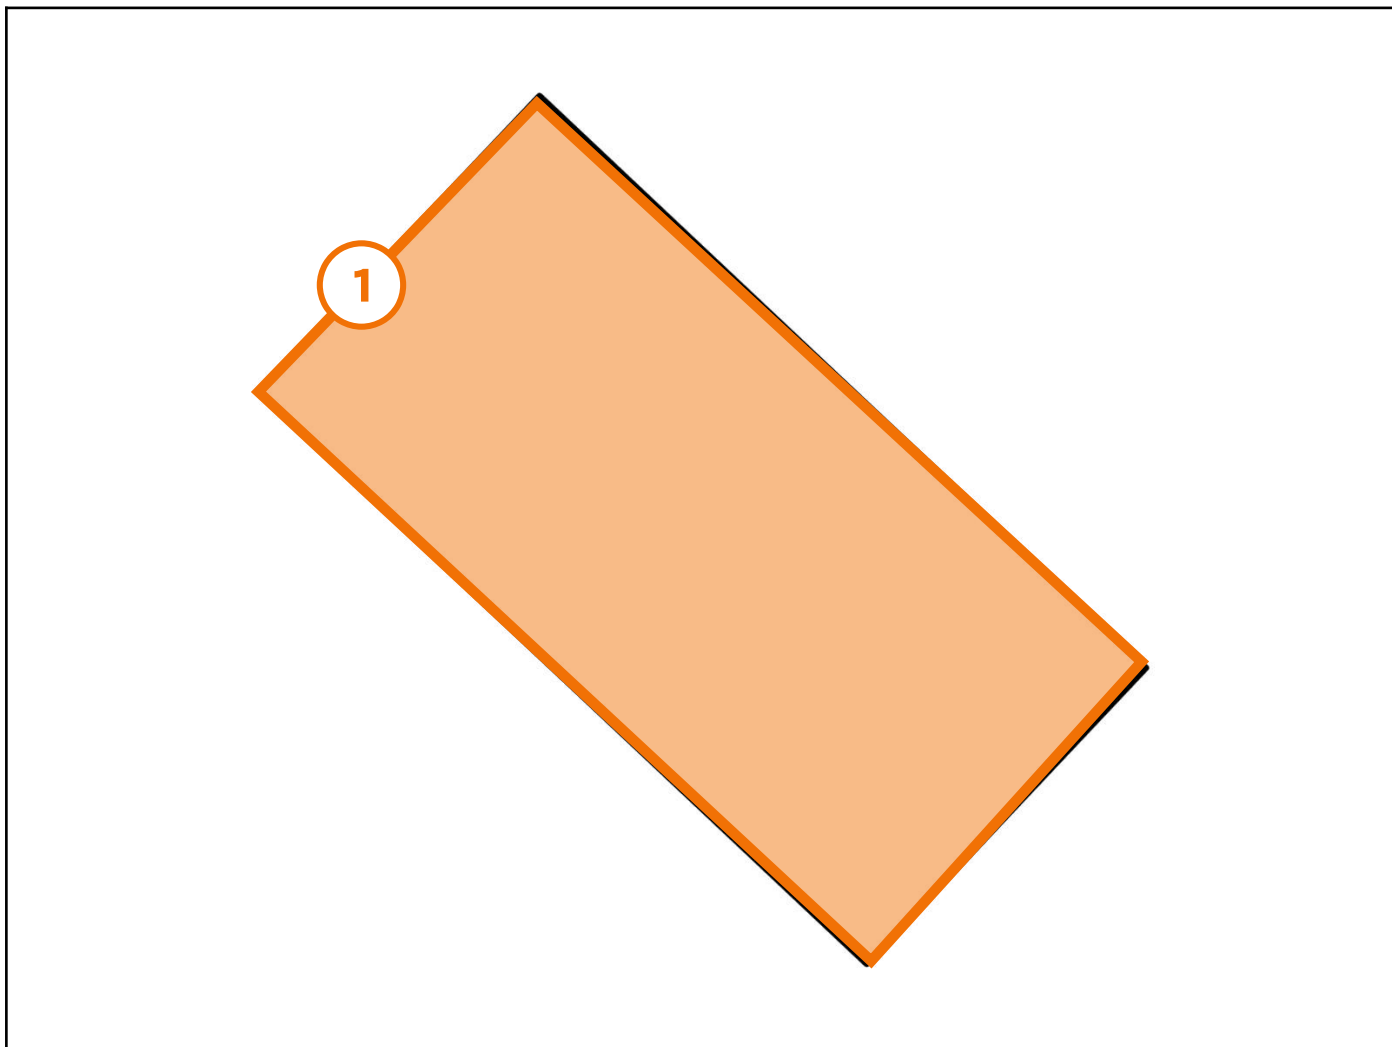
Plan 2.1: Bijgebouw plan

Beschrijving	Type	Actie
1. Golfplaten	Asbestmateriaal	Verwijderen

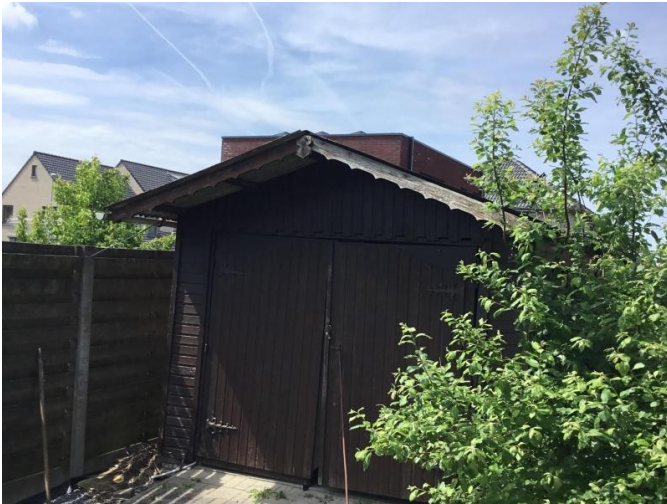
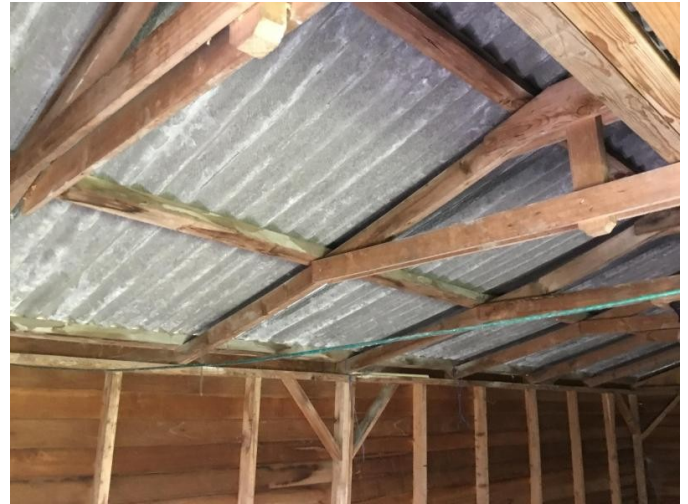
Het asbestmateriaal valt onder de mijlpaal van 2034.

Eindbeoordeling materiaalrisico	Laag materiaalrisico en/of verlaagde kans op vezelvrijgave
---------------------------------	--

Gebondenheid	Categorie 1: hechtgebonden in oorsprong
Asbestsoort (vezeltype)	Crocidoliet aanwezig
Asbestconcentratie	Laag (< 50%)
Afschermingsgraad van het gehele materiaal	Geheel of deels vrij aan de buitenlucht

Toestand van het materiaal	Licht beschadigd, licht verweerd. Intact materiaal type Pical – asbestboard of categorie III 'gebondenheid'
-----------------------------------	---

Beschrijving	Golfplaten
Omgeving	Grenst aan binnen- en buitenlucht
Primaire drager	Schuin dak
Asbestmateriaal	Dak- en gevelbekleding - Golfplaat
Bindmiddel van asbestmateriaal	Cement
Gebondenheid op basis van bindmiddel	Hecht
Hoeveelheid (oppervlakte - aantal)	<ul style="list-style-type: none"> • 12,00 m² - 1 stuk
Totale oppervlakte	12,00 m ²
Eenvoudig bereikbaar	Ja
Bevestigingswijze	<ul style="list-style-type: none"> • Geschroefd
Identificatiemethode	Vaststelling zonder monsternamen
Destructieve handeling voor identificatie	Nee

Verwijderen

- Zorg voor een veilig beheer. Vermijd het beschadigen van het asbestmateriaal. Controleer de toestand jaarlijks op wijzigingen.

- Eenvoudige handelingen: mag via doe-het-zelf of door werknemer(s) met opleidingsattest eenvoudige handelingen
Voor golfplaten voorziet de wet geen verplichting om deze asbestverdachte toepassing te laten verwijderen door een firma met een opleidingsattest eenvoudige handelingen. U mag, in principe, ongeacht beschadigingen of vrije asbestvezels, deze asbesttoepassing zelf verwijderen met inachtneming van de nodige veiligheidsmaatregelen om uzelf en uw omgeving te beschermen. Een beschadigde asbesttoepassing in slechte staat kan makkelijk verder breken of vergruizen. Er komen dan schadelijke asbestvezels vrij die ingeademd kunnen worden.

1. golfplaten mogen niet breken of beschadigd worden (nooit gooien of breken)
2. besproei de golfplaten met speciaal fixeermiddel op de bevestigingspunten
3. bevestigingsnagel golfplaat losmaken d.m.v. klauwhamer met blokje hout eronder om beschadiging te vermijden, bij schroef voorzichtig uitdraaien zonder beschadiging
4. golfplaten één voor één losmaken
5. golfplaten één voor één voorzichtig stapelen in een asbestafvalzak (niet breken)
6. met het asbestafval kunt u terecht op het recyclagepark of bij een geregistreerde asbestinzamelaar

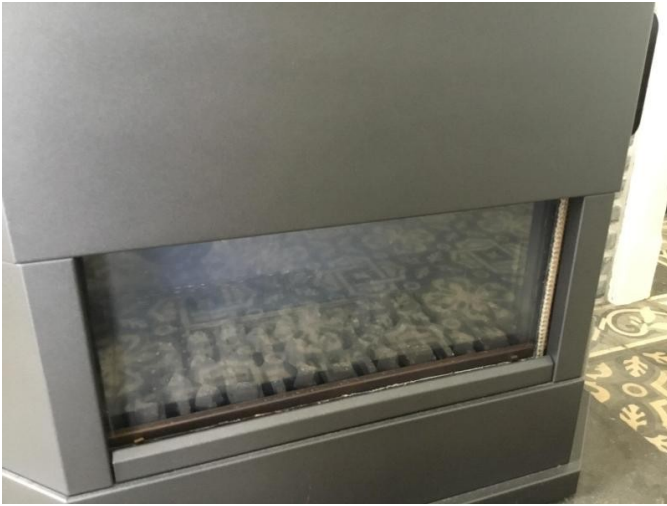
Blinken de koord - ceramisch -

Identificatiemethode	Vaststelling & expertise (niet-asbestverdacht)
Primaire drager	Ruimteverwarming
(Asbest)materiaal	Koord, lint, band, strip
Bindmiddel	koord
Gebondenheid bindmiddel	Niet-hechtgebonden

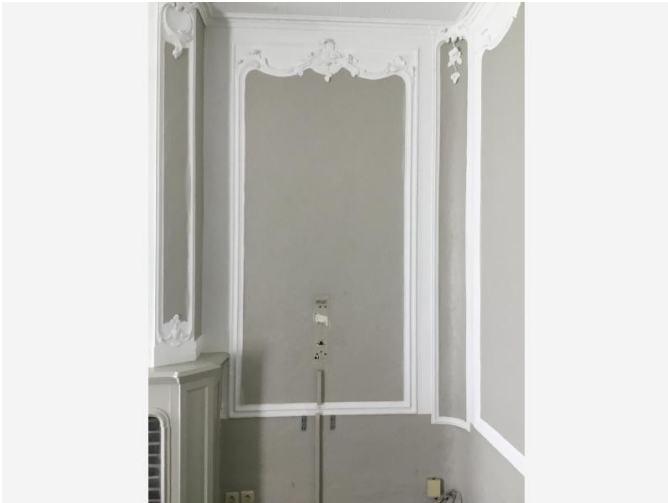
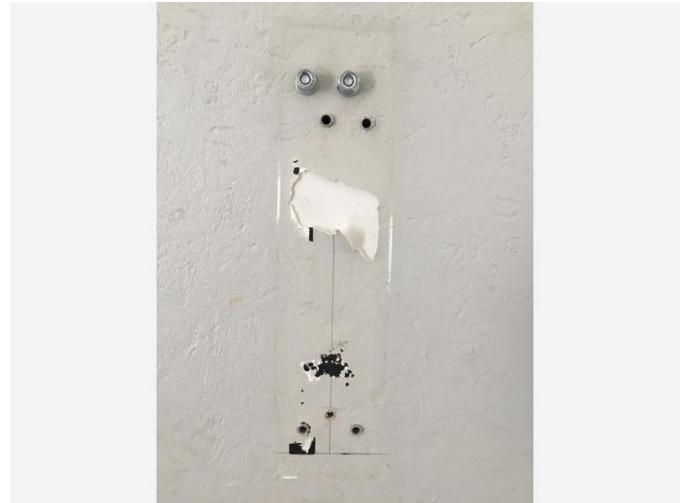
Fiche 3: Pleisterwerk muren

Geen asbest

#	Type	Referentie	Resultaat
3.1	Mengmonster	MM 001	Geen asbest

Beschrijving	Pleisterwerk muren
Omgeving	Binnen
Primaire drager	Binnenwand

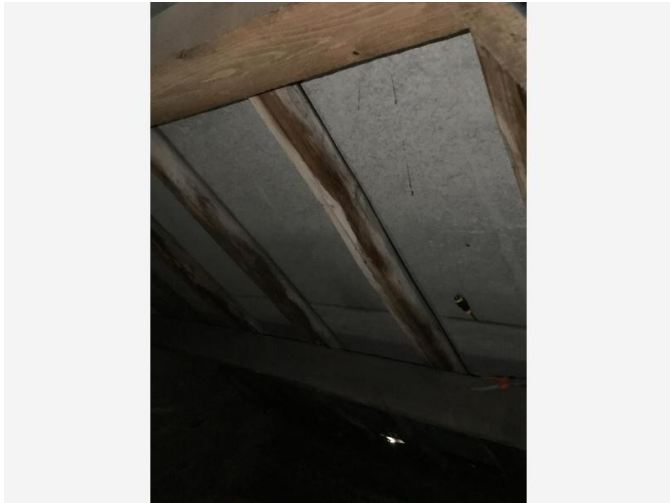
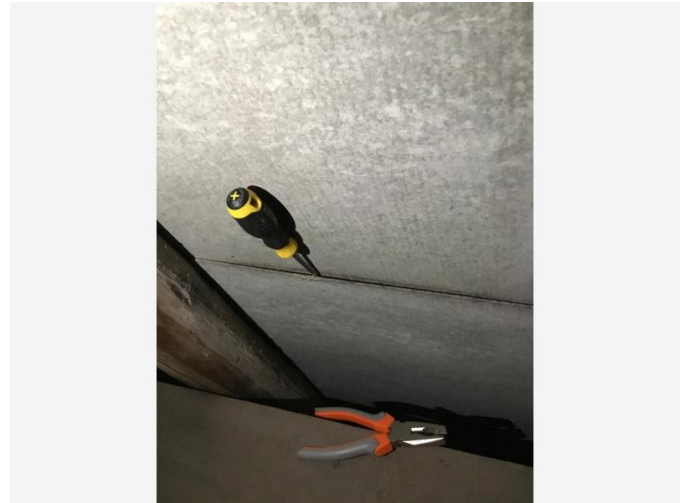
Geen asbest

#	Type	Referentie	Resultaat
4.1	Puntmonster	MM 003	Geen asbest

Beschrijving	Onderdakplaten
Omgeving	Binnen
Primaire drager	Schuin dak
