# Asbestinventarisatetest

Oude Hoogweg 120, 8310 Brugge

Attestnummer : 20251024-000398.000

Uitgegeven op : 24.10.2025

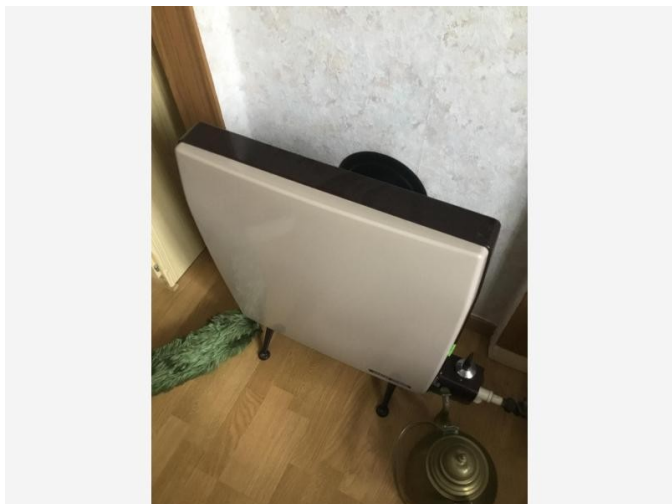
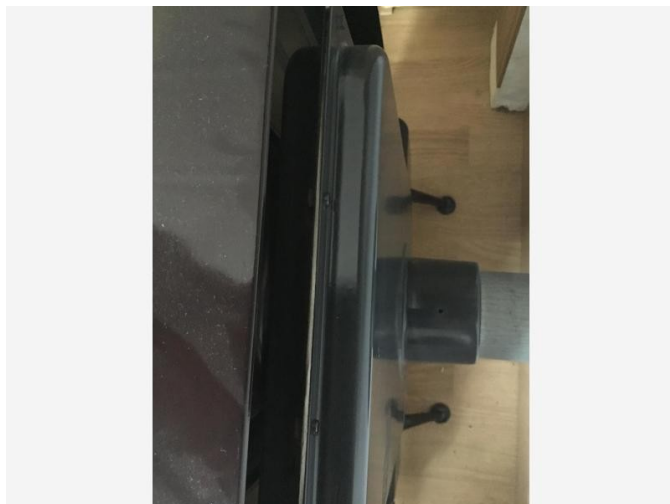
Eindbeoordeling materiaalrisico	Verhoogd materiaalrisico en/of verhoogde kans op vezelvrijgave
---------------------------------	--

Gebondenheid	Categorie 3: niet-hechtgebonden met weinig of geen matrix
Asbestsoort (vezeltype)	Alleen chrysotiel
Asbestconcentratie	Hoog ( $\geq 50\%$ )
Afschermingsgraad van het gehele materiaal	Geheel of deels (ook) vrij aan de binnenlucht
Toestand van het materiaal	Onbeschadigd, niet verweerd

#	Type	Referentie	Resultaat
1.1	Puntmonster	MM006	Chrysotiel

Beschrijving	Pakking gasverwarming
Omgeving	Binnen
Primaire drager	Ruimteverwarming
Asbestmateriaal	Pakking, dichting
Bindmiddel van asbestmateriaal	Weinig of geen bindmiddel (textiel, bevloeking, ...)
Gebondenheid op basis van bindmiddel	Niet-hechtgebonden
Hoeveelheid (gewicht - aantal)	<ul style="list-style-type: none"><li>• 0,05 kg - 1 stuk</li></ul>
Totaal gewicht	0,05 kg
Eenvoudig bereikbaar	Ja
Bevestigingswijze	<ul style="list-style-type: none"><li>• Geklemd</li><li>• Geschroefd</li></ul>
Identificatiemethode	Vaststelling met monsternamen
Destructieve handeling voor identificatie	Nee
Opmerking	De opgegeven hoeveelheid is een schatting.

- Verwijder dit asbestmateriaal zo snel mogelijk. Volg de toestand goed op.

- Eenvoudige handelingen: mag via doe-het-zelf of door werknemer(s) met opleidingsattest eenvoudige handelingen  
Deze toepassing kan door een aannemer die over een opleidingsattest eenvoudige handelingen beschikt of door een particulier (doe-het-zelf), verwijderd worden indien er geen verhoogd risico op vrijgave van asbestvezels (max. concentratie 0,01 vezels/cm<sup>3</sup> - CODEX Art. VI.3-54) ontstaat en de toepassing voorafgaand wordt gefixeerd/bevochtigd; de individuele elementen zonder machinale werktuigen en zonder breken of gooien een voor een losgemaakt worden; en ten slotte in gesloten verpakking weggevoerd worden naar een erkend afvalpunt (recyclagepark).

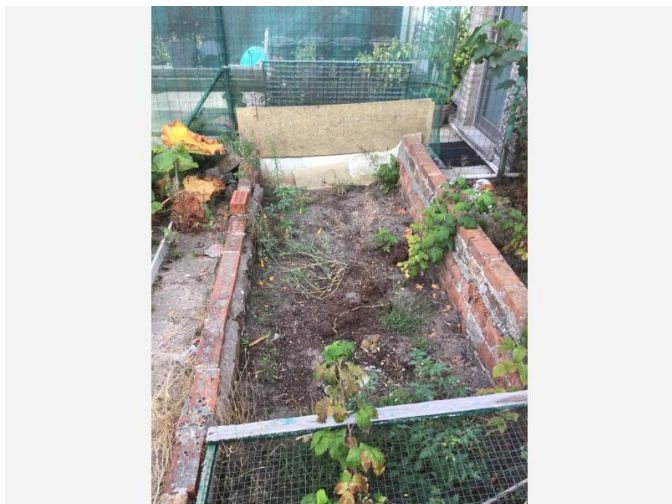
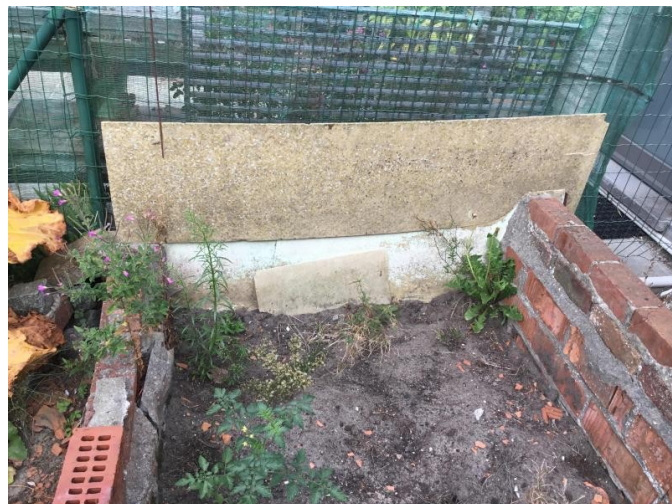
Eindbeoordeling materiaalrisico	Laag materiaalrisico en/of verlaagde kans op vezelvrijgave
---------------------------------	--

Gebondenheid	Categorie 1: hechtgebonden in oorsprong
Asbestsoort (vezeltype)	Crocidoliet aanwezig
Asbestconcentratie	Laag (< 50%)
Afschermingsgraad van het gehele materiaal	Geheel of deels vrij aan de buitenlucht
Toestand van het materiaal	Licht beschadigd, licht verweerd. Intact calciumsilicaatmateriaal of categorie III 'gebondenheid'

Beschrijving	Platen type menuiserie bij buiten kweekkas
Omgeving	Buiten
Primaire drager	Wand buitenschil
Asbestmateriaal	Dak- en gevelbekleding - Plaat
Bindmiddel van asbestmateriaal	Cement
Gebondenheid op basis van bindmiddel	Hecht
Hoeveelheid (oppervlakte - dikte - aantal)	• 0,30 m <sup>2</sup> - 0,32 cm - 1 stuk
Totaal volume	< 0,001 m <sup>3</sup>
Eenvoudig bereikbaar	Ja
Bevestigingswijze	• Los (al dan niet bedekt)
Identificatiemethode	Vaststelling zonder monsternamen
Destructieve handeling voor identificatie	Nee
Opmerking	De opgegeven hoeveelheid is een benadering en kan afwijken van de werkelijke toestand.

- Verwijder dit asbestmateriaal zo snel mogelijk. Volg de toestand goed op.
- Hemelwater dat afspoelt van asbestcement daken of gevels kan asbestdeeltjes bevatten. Gebruik het enkel voor gesloten circuits (bv. spoelen toiletten). Reinig na het vervangen van het dak of de gevel de dakgoten en regenwaterput of -ton om asbesthoudend sediment of slib te verwijderen

- Eenvoudige handelingen: mag via doe-het-zelf of door werknemer(s) met opleidingsattest eenvoudige handelingen  
Deze toepassing kan door een aannemer die over een opleidingsattest eenvoudige handelingen beschikt of door een particulier (doe-het-zelf), verwijderd worden indien er geen verhoogd risico op vrijgave van asbestvezels (max. concentratie 0,01 vezels/cm<sup>3</sup> - CODEX Art. VI.3-54) ontstaat en de toepassing voorafgaand wordt gefixeerd/bevochtigd; de individuele elementen zonder machinale werktuigen en zonder breken of gooien een voor een losgemaakt worden; en ten slotte in gesloten verpakking weggevoerd worden naar een erkend afvalpunt (recyclagepark).

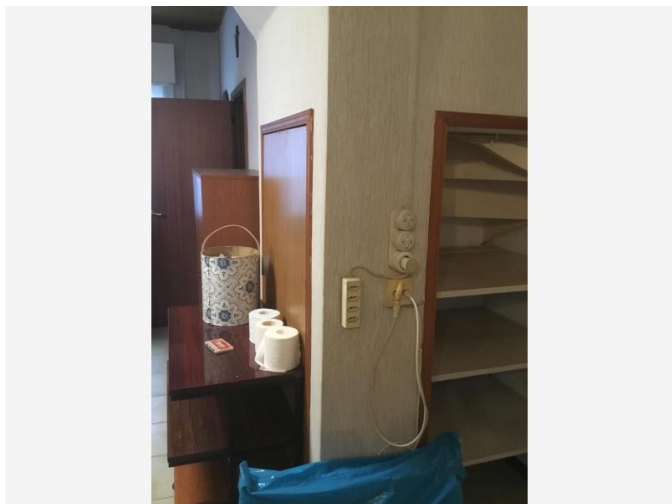
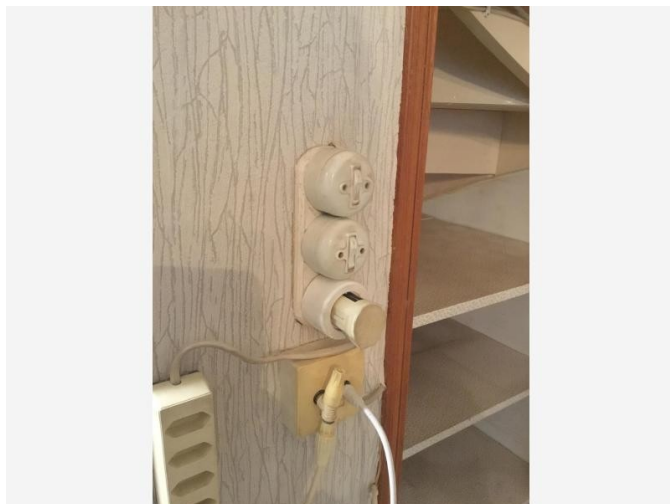
Eindbeoordeling materiaalrisico	Verhoogd materiaalrisico en/of verhoogde kans op vezelvrijgave
---------------------------------	--

Gebondenheid	Categorie 1: hechtgebonden in oorsprong
Asbestsoort (vezeltype)	Crocidoliet aanwezig
Asbestconcentratie	Laag (< 50%)
Afschermingsgraad van het gehele materiaal	Geheel of deels (ook) vrij aan de binnenlucht
Toestand van het materiaal	Licht beschadigd, licht verweerd. Intact calciumsilicaatmateriaal of categorie III 'gebondenheid'

Beschrijving	Bakeliet schakelaars/stopcontacten
Omgeving	Binnen
Primaire drager	Communicatie en elektrische infrastructuur en uitrusting
Asbestmateriaal	Plaat, paneel, tablet - Type Bakeliet
Bindmiddel van asbestmateriaal	Kunststof of -hars
Gebondenheid op basis van bindmiddel	Hecht
Hoeveelheid (oppervlakte - dikte - aantal)	• 0,10 m <sup>2</sup> - 1,00 cm - 1 stuk
Totaal volume	0,001 m <sup>3</sup>
Eenvoudig bereikbaar	Ja
Bevestigingswijze	• Geschroefd
Identificatiemethode	Vaststelling zonder monstername
Destructieve handeling voor identificatie	Nee
Opmerking	De hoeveelheid is een benadering.

- Zorg voor een veilig beheer. Vermijd het beschadigen van het asbestmateriaal. Controleer de toestand jaarlijks op wijzigingen.

- Eenvoudige handelingen: mag via doe-het-zelf of door werknemer(s) met opleidingsattest eenvoudige handelingen  
Deze toepassing kan door een aannemer die over een opleidingsattest eenvoudige handelingen beschikt of door een particulier (doe-het-zelf), verwijderd worden indien er geen verhoogd risico op vrijgave van asbestvezels (max. concentratie 0,01 vezels/cm<sup>3</sup> - CODEX Art. VI.3-54) ontstaat en de toepassing voorafgaand wordt gefixeerd/bevochtigd; de individuele elementen zonder machinale werktuigen en zonder breken of gooien een voor een losgemaakt worden; en ten slotte in gesloten verpakking weggevoerd worden naar een erkend afvalpunt (recyclagepark).

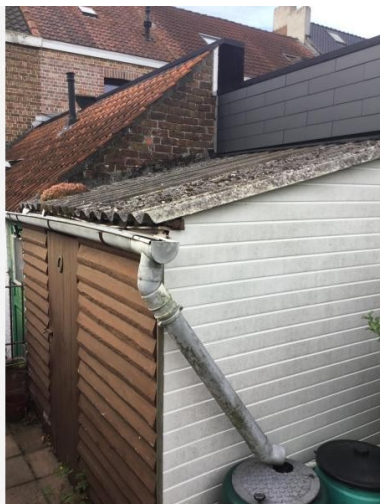
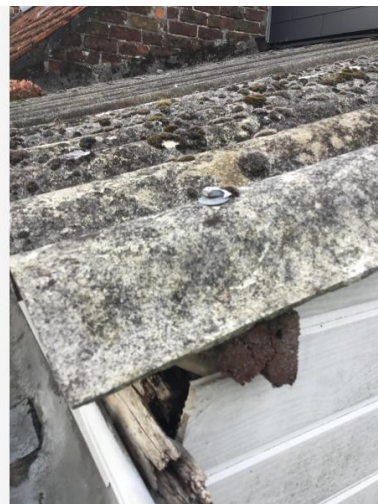
Eindbeoordeling materiaalrisico	Verhoogd materiaalrisico en/of verhoogde kans op vezelvrijgave
---------------------------------	--

Gebondenheid	Categorie 1: hechtgebonden in oorsprong
Asbestsoort (vezeltype)	Crocidoliet aanwezig
Asbestconcentratie	Laag (< 50%)
Afschermingsgraad van het gehele materiaal	Geheel of deels (ook) vrij aan de binnenlucht
Toestand van het materiaal	Licht beschadigd, licht verweerd. Intact calciumsilicaatmateriaal of categorie III 'gebondenheid'

Beschrijving	Golfplaten dak bij aanbouw
Omgeving	Buiten
Primaire drager	Schuin dak
Asbestmateriaal	Dak- en gevelbekleding - Golfplaat
Bindmiddel van asbestmateriaal	Cement
Gebondenheid op basis van bindmiddel	Hecht
Hoeveelheid (oppervlakte - aantal)	<ul style="list-style-type: none"><li>• 12,00 m<sup>2</sup> - 1 stuk</li></ul>
Totale oppervlakte	12,00 m <sup>2</sup>
Eenvoudig bereikbaar	Ja
Bevestigingswijze	<ul style="list-style-type: none"><li>• Geklemd</li><li>• Geschroefd</li></ul>
Identificatiemethode	Vaststelling zonder monsternamen
Destructieve handeling voor identificatie	Nee
Opmerking	De opgegeven hoeveelheid is een benadering.

- Verwijder dit asbestmateriaal zo snel mogelijk. Volg de toestand goed op.
- Hemelwater dat afspoelt van asbestcement daken of gevels kan asbestdeeltjes bevatten. Gebruik het enkel voor gesloten circuits (bv. spoelen toiletten). Reinig na het vervangen van het dak of de gevel de dakgoten en regenwaterput of -ton om asbesthoudend sediment of slib te verwijderen

- Eenvoudige handelingen: mag via doe-het-zelf of door werknemer(s) met opleidingsattest eenvoudige handelingen  
Deze toepassing kan door een aannemer die over een opleidingsattest eenvoudige handelingen beschikt of door een particulier (doe-het-zelf), verwijderd worden indien er geen verhoogd risico op vrijgave van asbestvezels (max. concentratie 0,01 vezels/cm<sup>3</sup> - CODEX Art. VI.3-54) ontstaat en de toepassing voorafgaand wordt gefixeerd/bevochtigd; de individuele elementen zonder machinale werktuigen en zonder breken of gooien een voor een losgemaakt worden; en ten slotte in gesloten verpakking weggevoerd worden naar een erkend afvalpunt (recyclagepark).

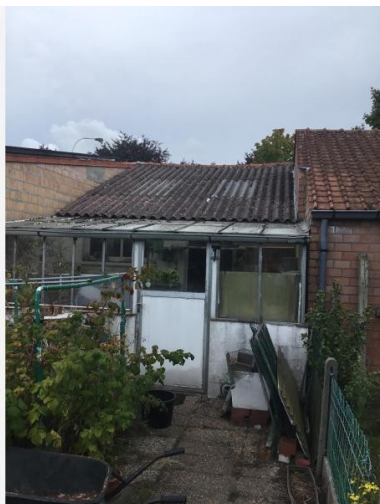
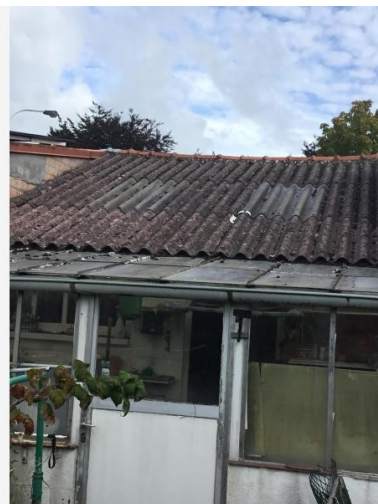
<b>Beschrijving</b>	Golfplaten bij tuinhuis bijgebouw
<b>Omgeving</b>	Grenst aan binnen- en buitenlucht
<b>Primaire drager</b>	Schuin dak
<b>Asbestmateriaal</b>	Dak- en gevelbekleding - Golfplaat
<b>Bindmiddel van asbestmateriaal</b>	Cement
<b>Gebondenheid op basis van bindmiddel</b>	Hecht
<b>Hoeveelheid (oppervlakte - aantal)</b>	<ul style="list-style-type: none"><li>• 18,00 m<sup>2</sup> - 1 stuk</li></ul>
<b>Totale oppervlakte</b>	18,00 m <sup>2</sup>
<b>Eenvoudig bereikbaar</b>	Ja
<b>Bevestigingswijze</b>	<ul style="list-style-type: none"><li>• Geklemd</li><li>• Geschroefd</li></ul>
<b>Identificatiemethode</b>	Vaststelling zonder monsternamen
<b>Destructieve handeling voor identificatie</b>	Nee

- Eenvoudige handelingen: mag via doe-het-zelf of door werknemer(s) met opleidingsattest eenvoudige handelingen  
Deze toepassing kan door een aannemer die over een opleidingsattest eenvoudige handelingen beschikt of door een particulier (doe-het-zelf), verwijderd worden indien er geen verhoogd risico op vrijgave van asbestvezels (max. concentratie 0,01 vezels/cm<sup>3</sup> - CODEX Art. VI.3-54) ontstaat en de toepassing voorafgaand wordt gefixeerd/bevochtigd; de individuele elementen zonder machinale werktuigen en zonder breken of gooien een voor een losgemaakt worden; en ten slotte in gesloten verpakking weggevoerd worden naar een erkend afvalpunt (recyclagepark).

- Eenvoudige handelingen: enkel door erkend asbestverwijderaar  
Indien bovenstaande criteria worden overschreden:

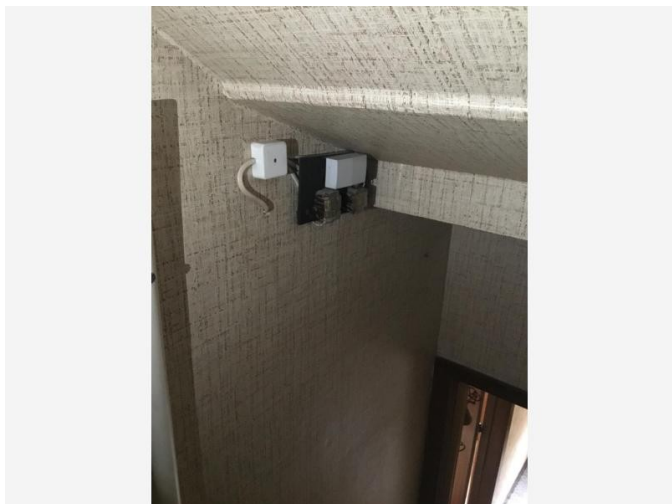
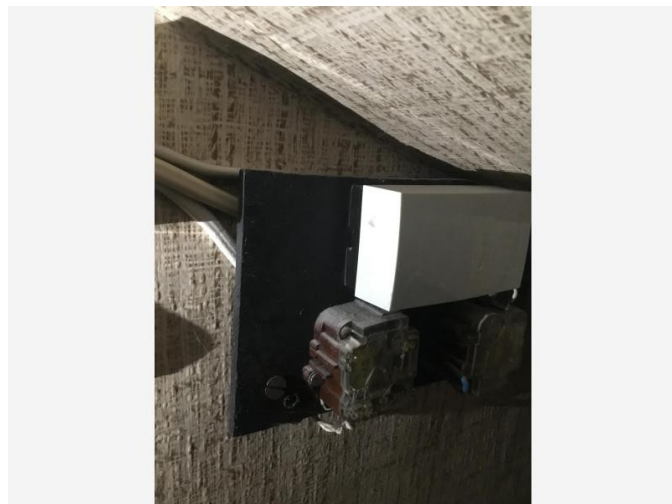
Beschrijving	Hitteschild
Omgeving	Binnen
Primaire drager	Communicatie en elektrische infrastructuur en uitrusting
Asbestmateriaal	Dak- en gevelbekleding - Plaat
Bindmiddel van asbestmateriaal	Cement
Gebondenheid op basis van bindmiddel	Hecht
Hoeveelheid (oppervlakte - dikte - aantal)	• 0,01 m <sup>2</sup> - 0,30 cm - 1 stuk
Totaal volume	< 0,001 m <sup>3</sup>
Eenvoudig bereikbaar	Ja
Bevestigingswijze	<ul style="list-style-type: none"><li>• Geklemd</li><li>• Geschroefd</li></ul>
Identificatiemethode	Vaststelling zonder monsternamen
Destructieve handeling voor identificatie	Nee

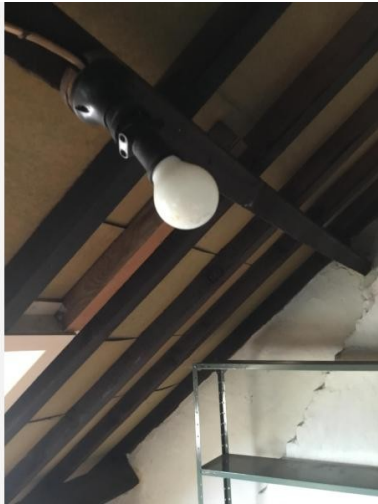
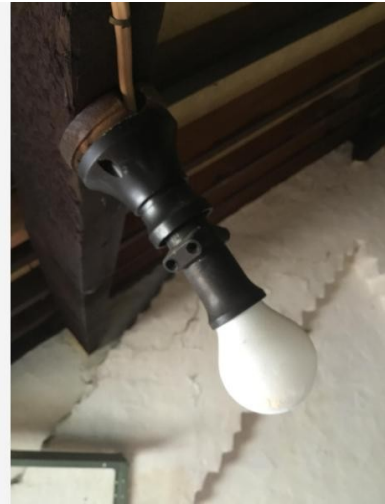
Beschrijving	Lichtarmaturen
Omgeving	Binnen
Primaire drager	Communicatie en elektrische infrastructuur en uitrusting
Asbestmateriaal	Plaat, paneel, tablet - Type Bakeliet
Bindmiddel van asbestmateriaal	Kunststof of -hars
Gebondenheid op basis van bindmiddel	Hecht
Hoeveelheid (oppervlakte - dikte - aantal)	• 0,01 m <sup>2</sup> - 0,80 cm - 1 stuk
Totaal volume	< 0,001 m <sup>3</sup>
Eenvoudig bereikbaar	Ja
Bevestigingswijze	• Geschroefd
Identificatiemethode	Vaststelling zonder monstername
Destructieve handeling voor identificatie	Nee
Opmerking	De opgegeven hoeveelheid is een schatting en kan afwijken van de werkelijke waarde.

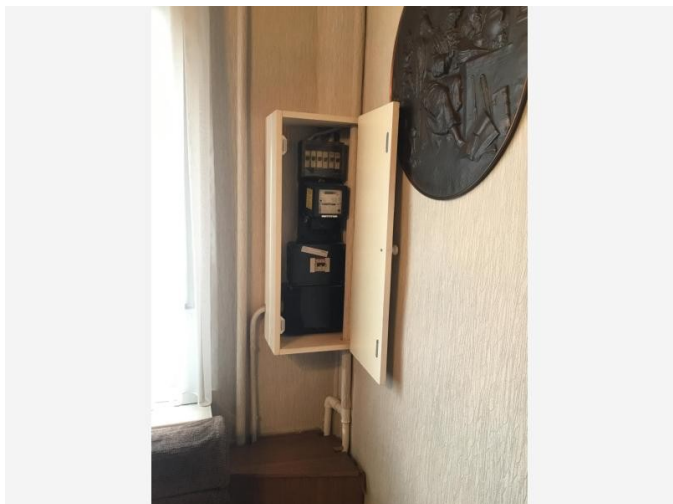
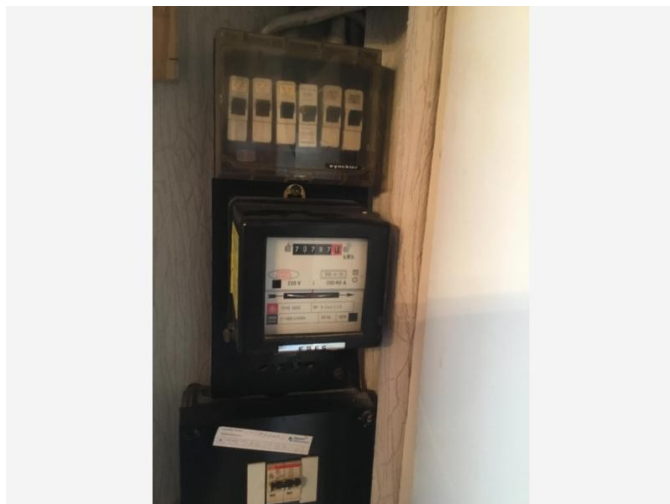
Beschrijving	Elektrische tellers in Bakeliet
Omgeving	Binnen
Primaire drager	Communicatie en elektrische infrastructuur en uitrusting
Asbestmateriaal	Plaat, paneel, tablet - Type Bakeliet
Bindmiddel van asbestmateriaal	Kunststof of -hars
Gebondenheid op basis van bindmiddel	Hecht
Hoeveelheid (oppervlakte - dikte - aantal)	• 0,01 m <sup>2</sup> - 0,32 cm - 1 stuk
Totaal volume	< 0,001 m <sup>3</sup>
Eenvoudig bereikbaar	Ja
Bevestigingswijze	• Geschroefd
Identificatiemethode	Vaststelling zonder monstername
Destructieve handeling voor identificatie	Nee

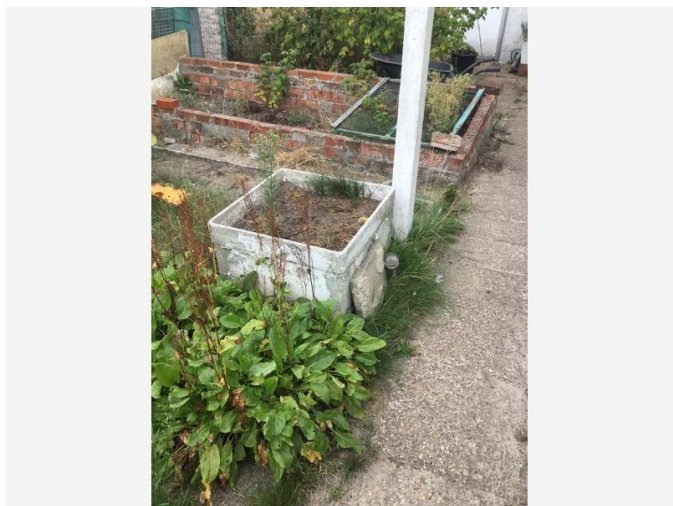
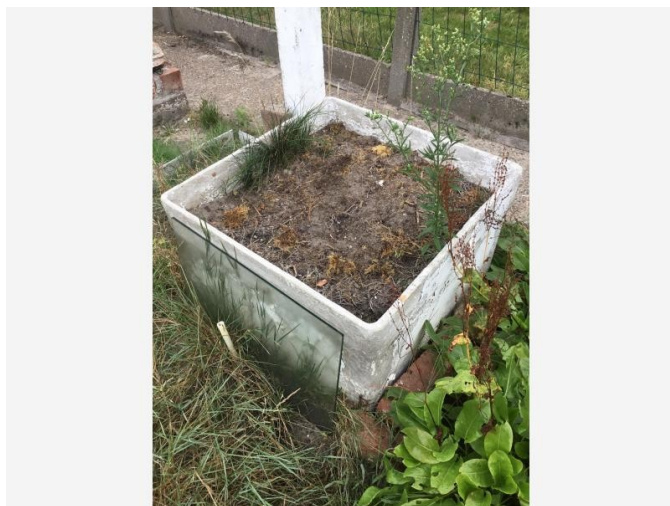
<b>Beschrijving</b>	Pekelkuip
<b>Omgeving</b>	Buiten
<b>Primaire drager</b>	Bodem
<b>Asbesttoepassing</b>	Bak, reservoir, kuip, bloembak
<b>Bindmiddel van asbesttoepassing</b>	Cement
<b>Gebondenheid op basis van bindmiddel</b>	Hecht
<b>Hoeveelheid (gewicht - aantal)</b>	• 14,00 kg - 1 stuk
<b>Totaal gewicht</b>	14,00 kg
<b>Identificatiemethode</b>	Vaststelling zonder monsternamen
<b>Destructieve handeling voor identificatie</b>	Nee
<b>Opmerking</b>	De opgegeven hoeveelheid is een benadering en kan afwijken van de werkelijke toestand.

- Eenvoudige handelingen: mag via doe-het-zelf of door werknemer(s) met opleidingsattest eenvoudige handelingen  
Deze toepassing kan door een particulier (doe-het-zelf), verwijderd worden indien er geen verhoogd risico op vrijgave van asbestvezels (max. concentratie 0,01 vezels/cm<sup>3</sup> - CODEX Art. VI.3-54) ontstaat en de toepassing voorafgaand wordt gefixeerd/bevochtigd; de individuele elementen zonder machinale werktuigen en zonder breken of gooien een voor een losgemaakt worden; en ten slotte in gesloten verpakking weggevoerd worden naar een erkend afvalpunt (recyclagepark).

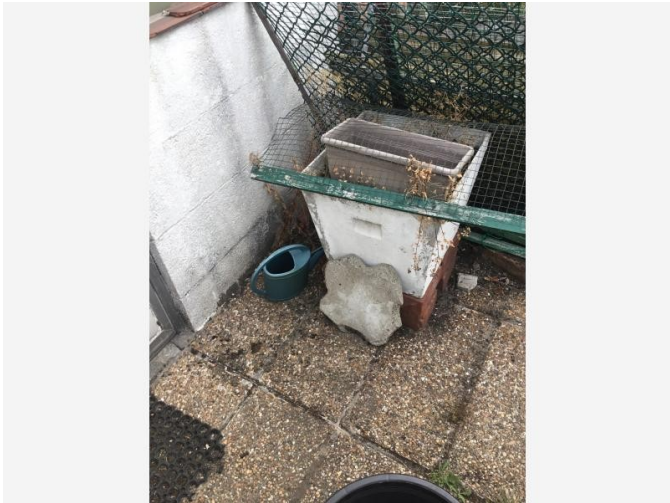
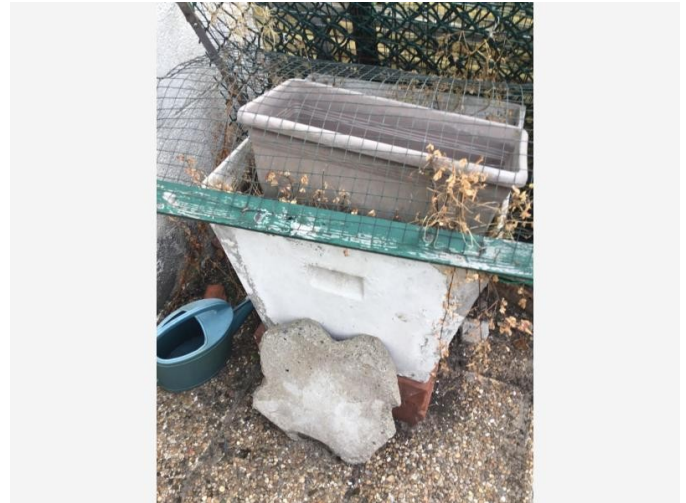
Beschrijving	Bloembak. Bij serre
Omgeving	Buiten
Primaire drager	Bodem
Asbesttoepassing	Bak, reservoir, kuip, bloembak
Bindmiddel van asbesttoepassing	Cement
Gebondenheid op basis van bindmiddel	Hecht
Hoeveelheid (gewicht - aantal)	• 14,00 kg - 1 stuk
Totaal gewicht	14,00 kg
Identificatiemethode	Vaststelling zonder monsternamen
Destructieve handeling voor identificatie	Nee
Opmerking	De hoeveelheid is een vermoeden.

- Eenvoudige handelingen: mag via doe-het-zelf of door werknemer(s) met opleidingsattest eenvoudige handelingen  
Deze toepassing kan door een aannemer die over een opleidingsattest eenvoudige handelingen beschikt of door een particulier (doe-het-zelf), verwijderd worden indien er geen verhoogd risico op vrijgave van asbestvezels (max. concentratie 0,01 vezels/cm<sup>3</sup> - CODEX Art. VI.3-54) ontstaat en de toepassing voorafgaand wordt gefixeerd/bevochtigd; de individuele elementen zonder machinale werktuigen en zonder breken of gooien een voor een losgemaakt worden; en ten slotte in gesloten verpakking weggevoerd worden naar een erkend afvalpunt (recyclagepark).

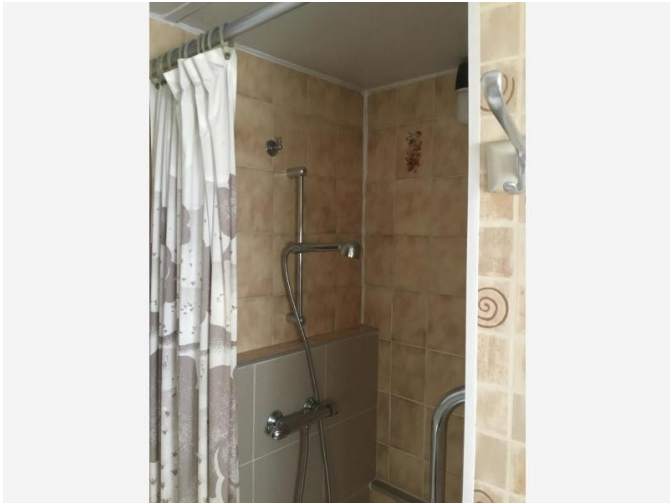
Identificatiemethode	Redelijk vermoeden
Primaire drager	Binnenwand
(Asbest)materiaal	In-situ afwerkingslagen - Smeerlaag
Bindmiddel	Cement
Gebondenheid bindmiddel	Hecht
