Asbestinventarisatetest

Kortrijksestraat 145A, 8020 Oostkamp

Attestnummer : 20241002-000300.000

Uitgegeven op : 02.10.2024

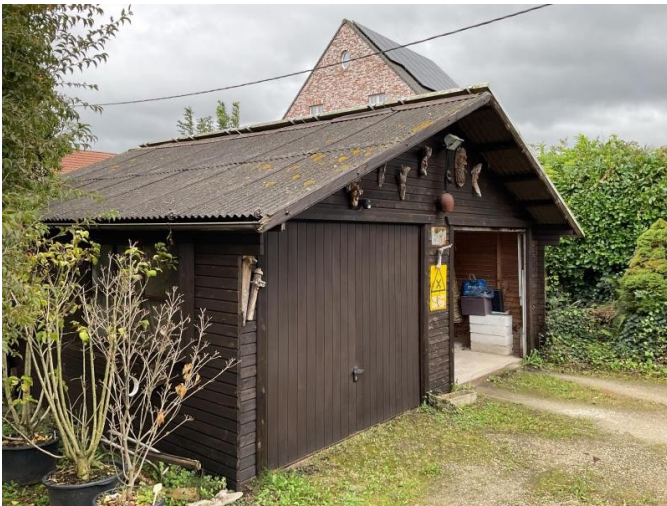
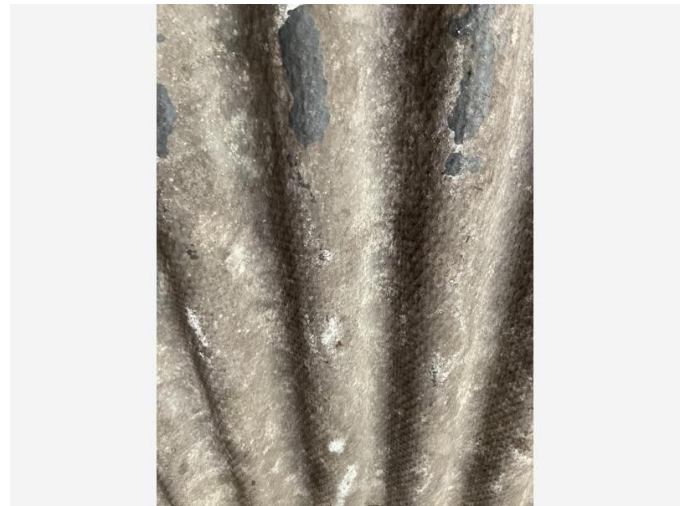
Het asbestmateriaal valt onder de mijlpaal van 2034.

Verwijderen

Eindbeoordeling materiaalrisico	Laag materiaalrisico en/of verlaagde kans op vezelvrijgave
---------------------------------	------------------------------------------------------------

Gebondenheid	Categorie 1: hechtgebonden in oorsprong
Asbestsoort (vezeltype)	Alleen chrysotiel
Asbestconcentratie	Laag (< 50%)
Afschermingsgraad van het gehele materiaal	Geheel of deels vrij aan de buitenlucht
Toestand van het materiaal	Licht beschadigd, licht verweerd. Intact calciumsilicaatmateriaal of categorie III 'gebondenheid'

#	Type	Referentie	Resultaat
1.1	Puntmonster	Mm03	Chrysotiel

Beschrijving	Golfplaten
Omgeving	Buiten
Primaire drager	Schuin dak
Asbestmateriaal	Dak- en gevelbekleding - Golfplaat
Bindmiddel van asbestmateriaal	Cement
Gebondenheid op basis van bindmiddel	Hecht
Hoeveelheid (oppervlakte - aantal)	<ul style="list-style-type: none">• 62,00 m² - 1 stuk
Totale oppervlakte	62,00 m ²
Eenvoudig bereikbaar	Ja
Bevestigingswijze	<ul style="list-style-type: none">• Genageld, geniet
Identificatiemethode	Vaststelling met monstername
Destructieve handeling voor identificatie	Nee

- Zorg voor een veilig beheer. Vermijd het beschadigen van het asbestmateriaal. Controleer de toestand jaarlijks op wijzigingen.

- Eenvoudige handelingen: mag via doe-het-zelf of door werknemer(s) met opleidingsattest eenvoudige handelingen
U mag ongeacht beschadigingen of vrije asbestvezels deze toepassing zelf verwijderen met inachtneming van de nodige veiligheidsmaatregelen om uzelf en uw omgeving te beschermen. Een beschadigde golfplaat kan makkelijk verder breken of vergruizen. Er komen dan schadelijke asbestvezels vrij die ingeademd kunnen worden. U mag enkel beschadigde of verweerde golfplaten verwijderen indien er niemand anders in de buurt is en plaat niet verder beschadigd raakt of vergruist.

- golfplaten mogen niet breken of beschadigd worden (nooit gooien of breken)
- besproei de golfplaten met een speciaal fixeermiddel op de bevestigingspunten
- bevestigingsnagel golfplaat losmaken door middel van een klauwhammer met blokje hout eronder en dit om

beschadigingen te vermijden, bij schroef voorzichtig uitdraaien zonder te beschadigen

- golfplaten één voor één losmaken
- golfplaten één voor één voorzichtig stapelen in een asbestafvalzak (niet breken)
- met het asbestafval kunt u terecht op het recyclagepark of bij een geregistreerde asbestinzamelaar

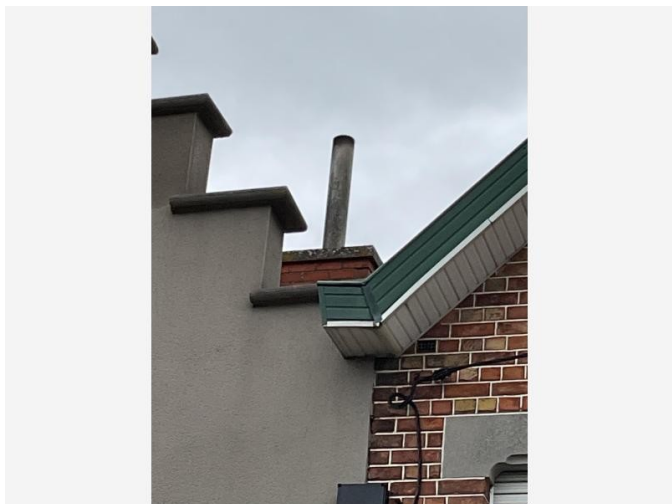
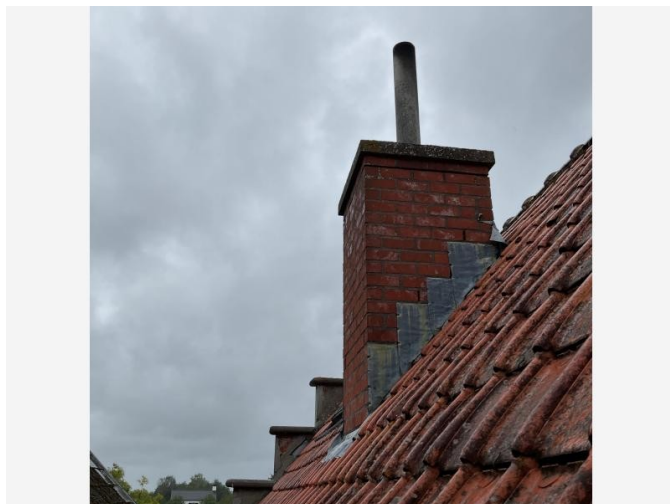
Het asbestmateriaal valt onder de mijlpaal van 2040.

Zorgvuldig beheren

Eindbeoordeling materiaalrisico	Laag materiaalrisico en/of verlaagde kans op vezelvrijgave
---------------------------------	------------------------------------------------------------

Gebondenheid	Categorie 1: hechtgebonden in oorsprong
Asbestsoort (vezeltype)	Crocidoliet aanwezig
Asbestconcentratie	Laag (< 50%)
Afschermingsgraad van het gehele materiaal	Geheel of deels vrij aan de buitenlucht
Toestand van het materiaal	Licht beschadigd, licht verweerd. Intact calciumsilicaatmateriaal of categorie III 'gebondenheid'

Beschrijving	Cementen afvoerbuīs
Omgeving	Buiten
Primaire drager	HVAC infrastructuur en uitrusting
Asbestmateriaal	Buis, koker, leiding, pijp, doorvoer
Bindmiddel van asbestmateriaal	Cement
Gebondenheid op basis van bindmiddel	Hecht
Hoeveelheid (lengte - omtrek - dikte - aantal)	<ul style="list-style-type: none">• 1,00 m - 20,00 cm - 0,30 cm - 1 stuk
Totaal volume	< 0,001 m ³
Eenvoudig bereikbaar	Ja
Bevestigingswijze	<ul style="list-style-type: none">• Verlijmd, ingegoten, versmeerd
Identificatiemethode	Vaststelling zonder monstername
Destructieve handeling voor identificatie	Nee
Opmerking	Mogelijks zit deze buīs nog verder in de schouw.

- Zorg voor een veilig beheer. Vermijd het beschadigen van het asbestmateriaal. Controleer de toestand jaarlijks op wijzigingen.

- Eenvoudige handelingen: mag via doe-het-zelf of door werknemer(s) met opleidingsattest eenvoudige handelingen
Gelet op de plaats, het gewicht en de omvang van de geïnstalleerde buïs, lijkt het aangewezen om dit niet zelf te verwijderen, alhoewel de wet dit niet verbiedt. Steeds verwijderen zonder breken of gooien. Afvoeren naar het recyclagepark en of erkende asbestopslagplaats. Hou rekening met uw eigen veiligheid en draag steeds een mondkapje en beschermingskleding.

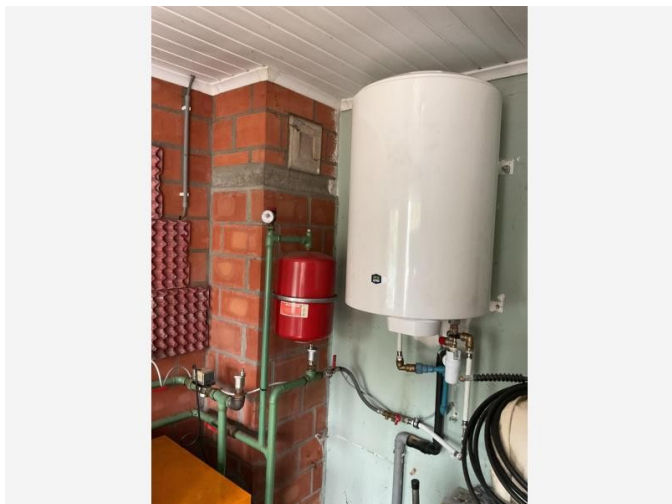
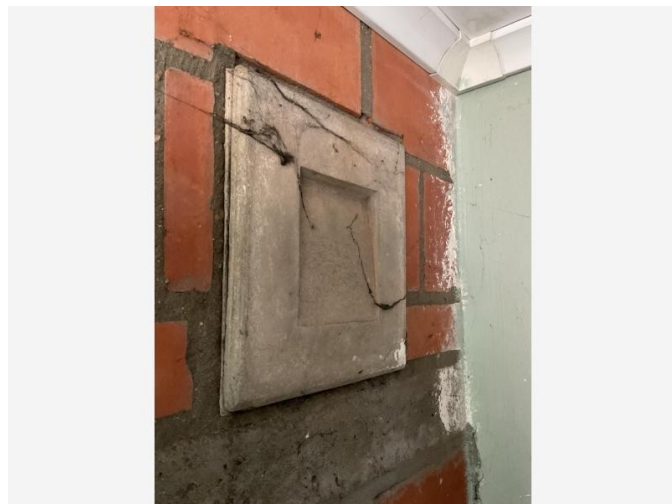
Het asbestmateriaal valt onder de mijlpaal van 2040.

Zorgvuldig beheren

Eindbeoordeling materiaalisico	Laag materiaalisico en/of verlaagde kans op vezelvrijgave
--------------------------------	-----------------------------------------------------------

Gebondenheid	Categorie 1: hechtgebonden in oorsprong
Asbestsoort (vezeltype)	Crocidoliet aanwezig
Asbestconcentratie	Laag (< 50%)
Afschermingsgraad van het gehele materiaal	Geheel of deels (ook) vrij aan de binnenlucht
Toestand van het materiaal	Onbeschadigd, niet verweerd

Beschrijving	Twee kleppen aan schouw
Omgeving	Binnen
Primaire drager	HVAC infrastructuur en uitrusting
Asbestmateriaal	Brandwerende afsluiting (prefab geheel) - (vlinder)klep
Bindmiddel van asbestmateriaal	Cement
Gebondenheid op basis van bindmiddel	Hecht
Hoeveelheid (gewicht - aantal)	<ul style="list-style-type: none">• 1,00 kg - 1 stuk
Totaal gewicht	1,00 kg
Eenvoudig bereikbaar	Ja
Bevestigingswijze	<ul style="list-style-type: none">• Verlijmd, ingegoten, versmeerd
Identificatiemethode	Vaststelling zonder monsternamen
Destructieve handeling voor identificatie	Nee
Opmerking	Twee onder elkaar aan dezelfde schouw

- Zorg voor een veilig beheer. Vermijd het beschadigen van het asbestmateriaal. Controleer de toestand jaarlijks op wijzigingen.

- Eenvoudige handelingen: mag via doe-het-zelf of door werknemer(s) met opleidingsattest eenvoudige handelingen
Steeds verwijderen zonder breken of gooien. Afvoeren naar het recyclagepark en of erkende asbestopslagplaats. Hou rekening met uw eigen veiligheid en draag steeds een mondkap en beschermingskledij.

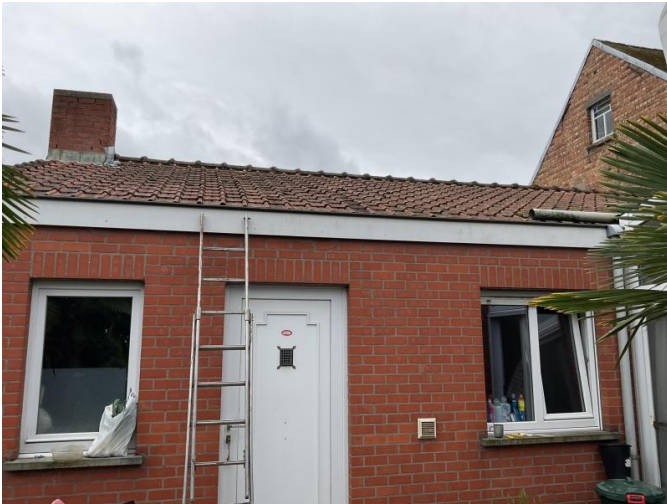
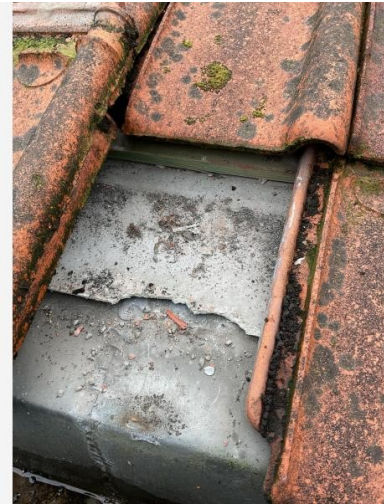
Het asbestmateriaal valt onder de mijlpaal van 2040.

Zorgvuldig beheren

Eindbeoordeling materiaalrisico	Zeer laag materiaalrisico en/of zeer lage kans op vezelvrijgave
---------------------------------	-----------------------------------------------------------------

Gebondenheid	Categorie 1: hechtgebonden in oorsprong
Asbestsoort (vezeltype)	Alleen chrysotiel
Asbestconcentratie	Laag (< 50%)
Afschermingsgraad van het gehele materiaal	Stootvaste afscherming of omkasting
Toestand van het materiaal	Licht beschadigd, licht verweerd. Intact calciumsilicaatmateriaal of categorie III 'gebondenheid'

#	Type	Referentie	Resultaat
4.1	Puntmonster	Mm02	Chrysotiel

Beschrijving	Onderdakplaten
Omgeving	Binnen
Primaire drager	Schuin dak
Asbestmateriaal	Dak- en gevelbekleding - Plaat
Bindmiddel van asbestmateriaal	Cement
Gebondenheid op basis van bindmiddel	Hecht
Hoeveelheid (oppervlakte - dikte - aantal)	• 110,00 m ² - 0,30 cm - 1 stuk
Totaal volume	0,33 m ³
Eenvoudig bereikbaar	Ja
Bevestigingswijze	• Genageld, geniet
Identificatiemethode	Vaststelling met monstername
Destructieve handeling voor identificatie	Nee

- Zorg voor een veilig beheer. Vermijd het beschadigen van het asbestmateriaal. Controleer de toestand jaarlijks op wijzigingen.

- Eenvoudige handelingen: mag via doe-het-zelf of door werknemer(s) met opleidingsattest eenvoudige handelingen indien het asbestverdacht materiaal volledig intact is en er geen vrije asbestvezels zichtbaar zijn mag u deze onderdakplaten zelf verwijderen met inachtneming van de nodige veiligheidsmaatregelen om uzelf en uw omgeving te beschermen. Tijdens de verwijdering moet het materiaal intact blijven. De verwijdering moet met de nodige zorg en veiligheidsvoorzieningen gebeuren.

- verwijder de dakpannen
- verwijder de panlatten op een voorzichtige manier en dit met een klauwhamer
- bevestigingsnagels losmaken door middel van een klauwhamer met behulp van een blokje hout eronder en dit om beschadigingen te vermijden.

- onderdakplaten één voor één losmaken in hun geheel
- onderdakplaten één voor één voorzichtig stapelen in een asbestafvalzak (niet breken)
- met het asbestafval kunt u terecht op het recyclagepark of bij een geregistreerde asbestinzamelaar

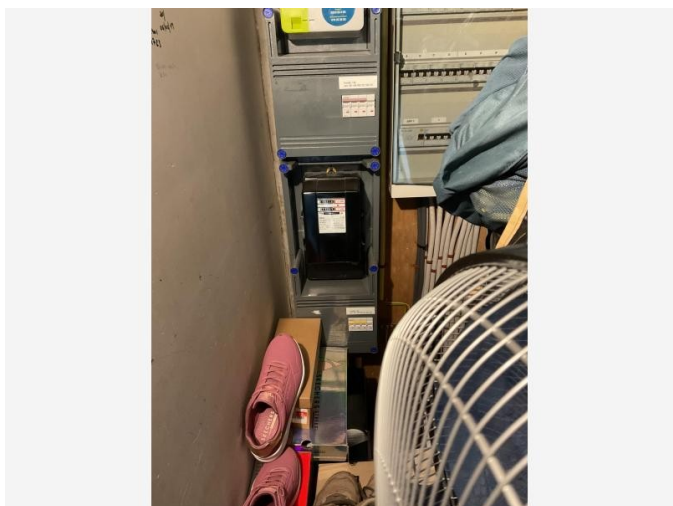
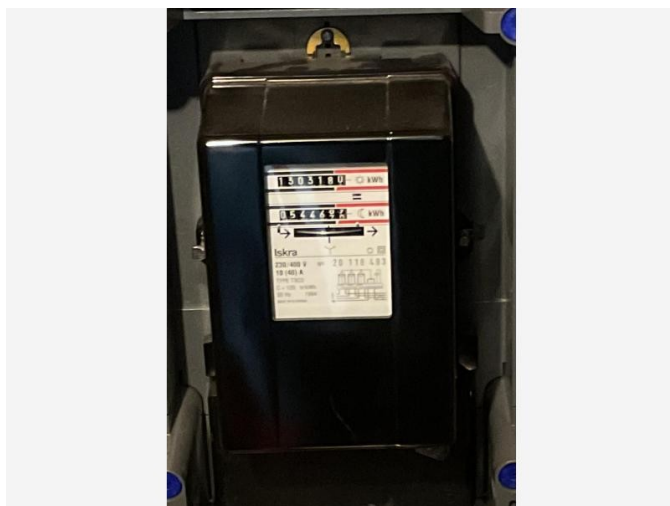
Het asbestmateriaal valt onder de mijlpaal van 2040.

Zorgvuldig beheren

Eindbeoordeling materiaalrisico	Laag materiaalrisico en/of verlaagde kans op vezelvrijgave
---------------------------------	------------------------------------------------------------

Gebondenheid	Categorie 1: hechtgebonden in oorsprong
Asbestsoort (vezeltype)	Crocidoliet aanwezig
Asbestconcentratie	Laag (< 50%)
Afschermingsgraad van het gehele materiaal	Geheel of deels (ook) vrij aan de binnenlucht
Toestand van het materiaal	Onbeschadigd, niet verweerd

Beschrijving	Bakeliet
Omgeving	Binnen
Primaire drager	Binnenwand
Asbestmateriaal	Plaat, paneel, tablet - Type Bakeliet
Bindmiddel van asbestmateriaal	Kunststof of -hars
Gebondenheid op basis van bindmiddel	Hecht
Hoeveelheid (oppervlakte - dikte - aantal)	• 0,20 m ² - 0,30 cm - 1 stuk
Totaal volume	< 0,001 m ³
Eenvoudig bereikbaar	Ja
Bevestigingswijze	• Geklemd
Identificatiemethode	Vaststelling zonder monstername
Destructieve handeling voor identificatie	Nee

- Zorg voor een veilig beheer. Vermijd het beschadigen van het asbestmateriaal. Controleer de toestand jaarlijks op wijzigingen.

- Eenvoudige handelingen: mag via doe-het-zelf of door werknemer(s) met opleidingsattest eenvoudige handelingen mag enkel door de bevoegde maatschappij worden verwijderd.

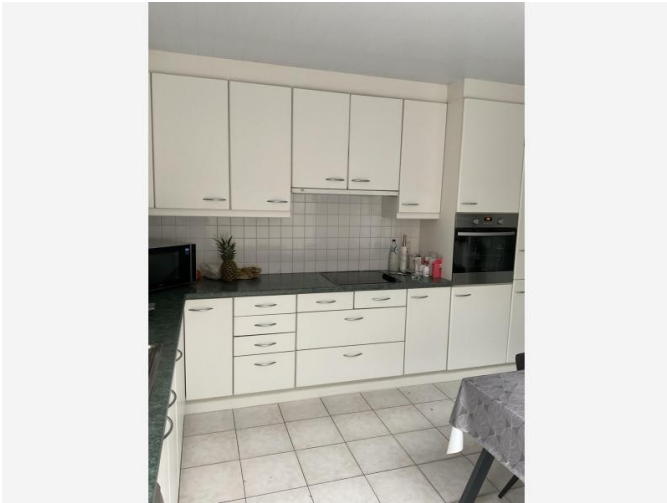
Er waren geen zichtbare beschadigingen aan de muurtegels en deze verkeerden in goede staat. Bij het verwijderen van muurtegels is het echter verstandig om de nodige beschermingsmiddelen te dragen om alle mogelijke risico's uit te sluiten. Het is namelijk bekend dat in de periode dat deze woning werd gebouwd, vaak asbestverdachte tegellijm werd gebruikt.

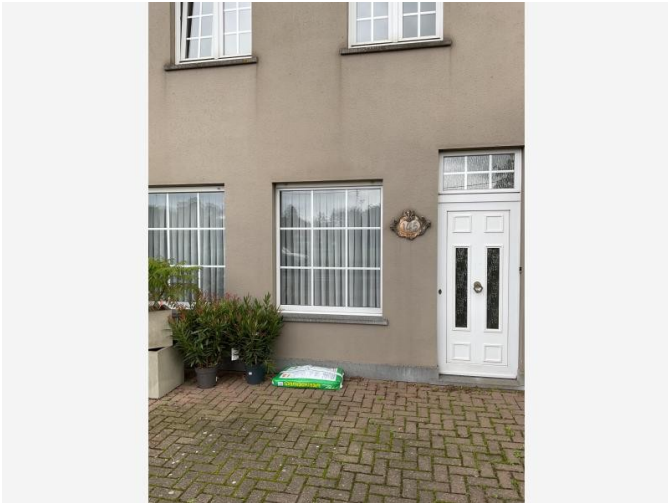
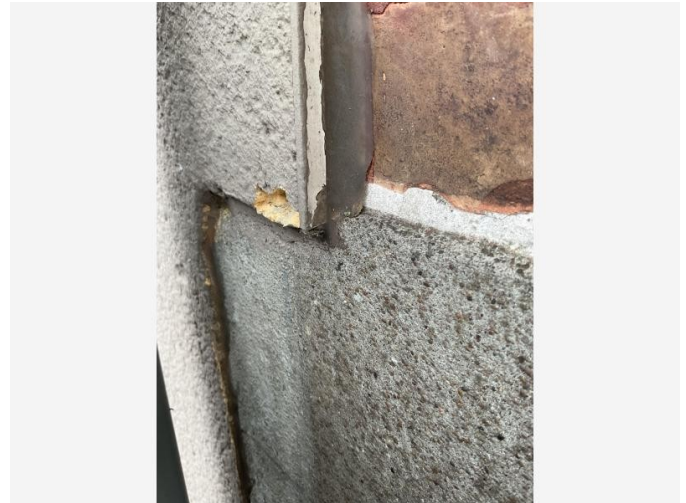
Fiche 8: crepi aan de voorgevel

Geen asbest

#	Type	Referentie	Resultaat
8.1	Puntmonster	MM04	Geen asbest

Beschrijving	crepi aan de voorgevel
Omgeving	Buiten
Primaire drager	Wand buitenschil
Bindmiddel van materiaal	Cement
Gebondenheid op basis van bindmiddel	Hecht
Hoeveelheid (gewicht - aantal)	<ul style="list-style-type: none">• 125,00 kg - 1 stuk
Totaal gewicht	125,00 kg
Identificatiemethode	Vaststelling met monstername
Destructieve handeling voor identificatie	Nee
