Asbestinventarisatetest

Guido Gezellestraat 2, 2850 Boom

Attestnummer : 20231020-000045.000

Uitgegeven op : 20.10.2023

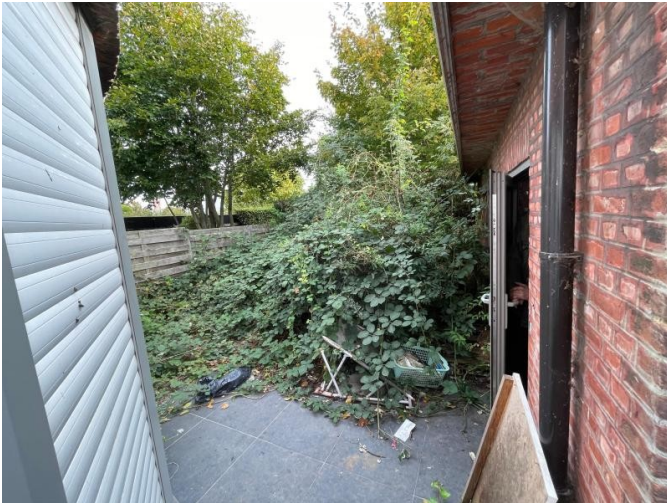
Situeringfoto

Permanente beperking

Reden: Overwoekerende vegetatie

Uitleg van de asbestdeskundige: Gezien dit een gedwongen verkoop is door notaris, kan dit niet op korte termijn opgelost worden.

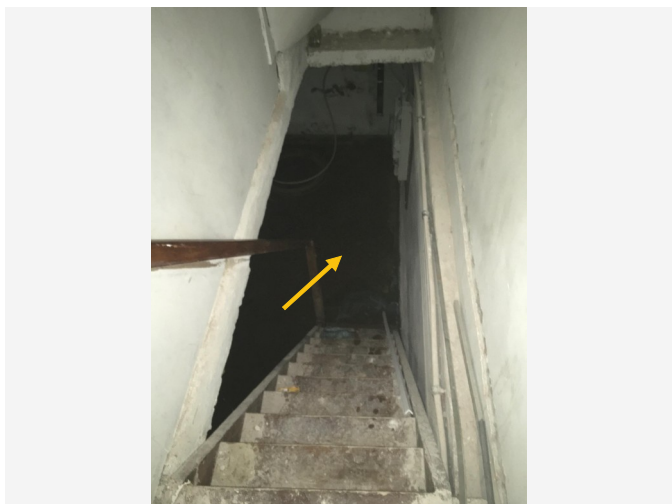
Situeringfoto

Tijdelijke beperking

Reden: Er is geen volledige risicobeoordeling mogelijk

Uitleg van de asbestdeskundige: Meer dan 15 cm water in kelder.

Gezien dit een gedwongen verkoop is door notaris, kan dit niet op korte termijn opgelost worden.

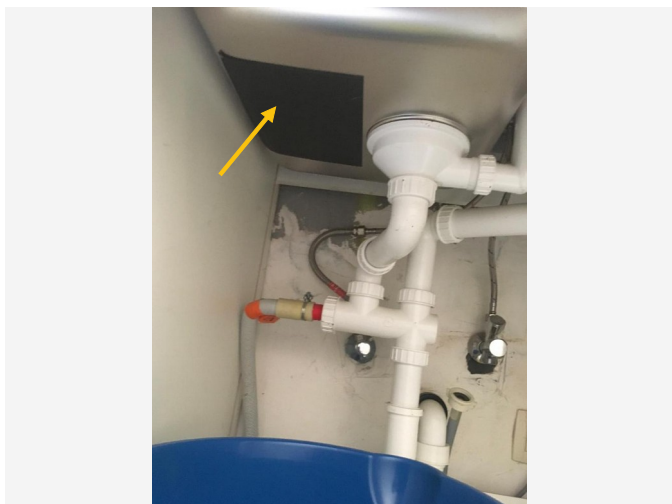
Vrije foto

ontdreuningsplaat is niet van bitumen

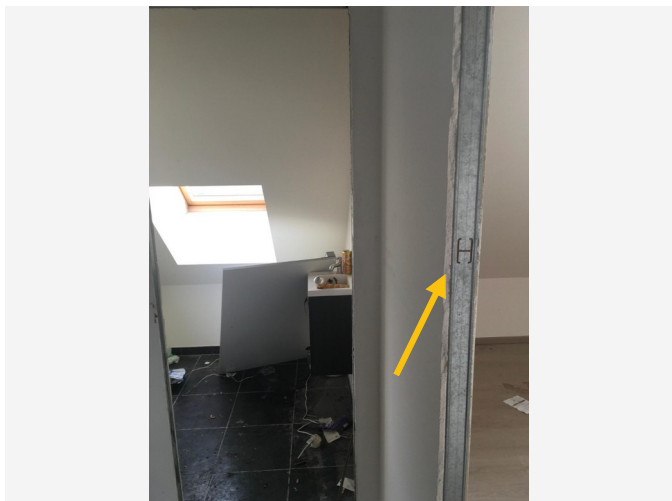
Fiche 4: Pleister achter voorzetplaten wanden en plafonds

Achterliggende materialen achter voorzetplaten van wanden en plafond kunnen enkel via een destructief onderzoek onderzocht worden.

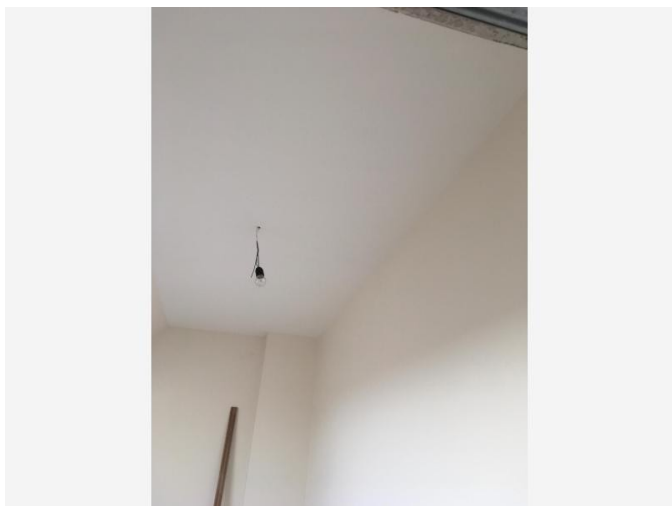
Vrije foto

Onderdak niet waarneembaar en inspecteerbaar

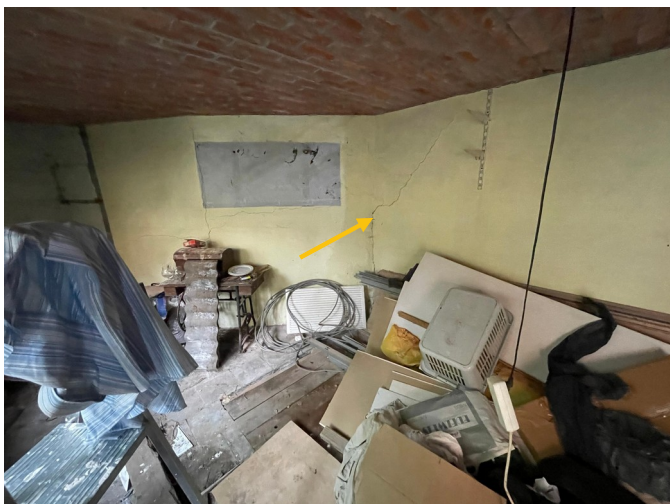
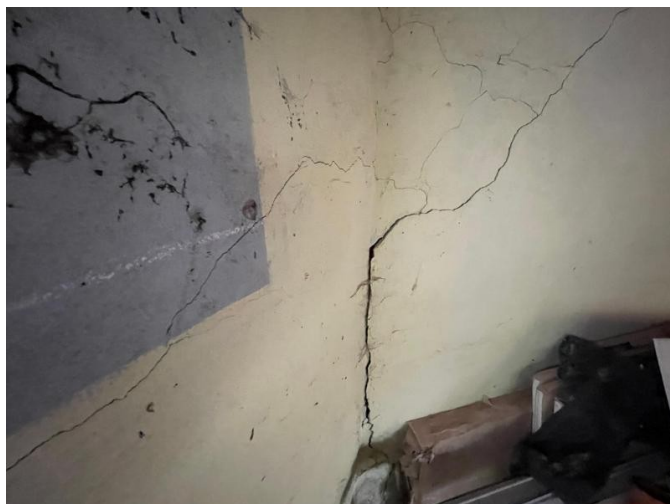
Fiche 6: Pleister binnenmuur garage

Geen asbest

#	Type	Referentie	Resultaat
6.1	Puntmonster	2023-064-BG2P04	Geen asbest

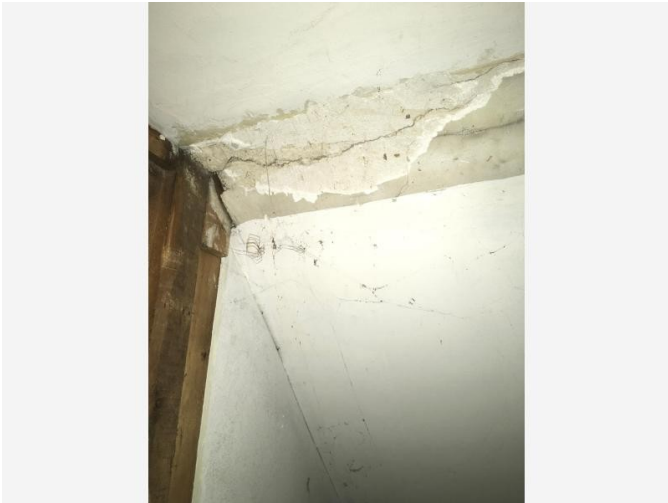
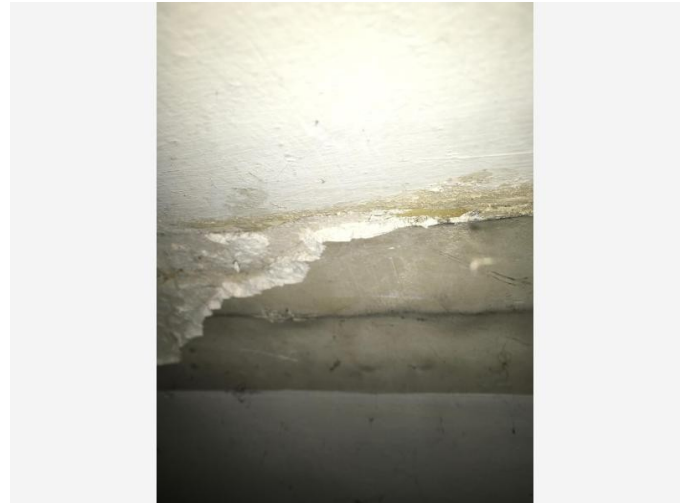
Fiche 7: Plaat Onderkant trap

Geen asbest

#	Type	Referentie	Resultaat
7.1	Puntmonster	2023-064-BG2P03	Geen asbest

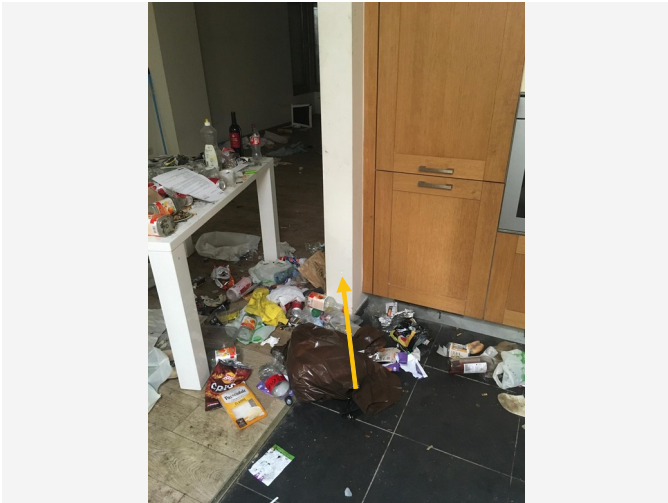
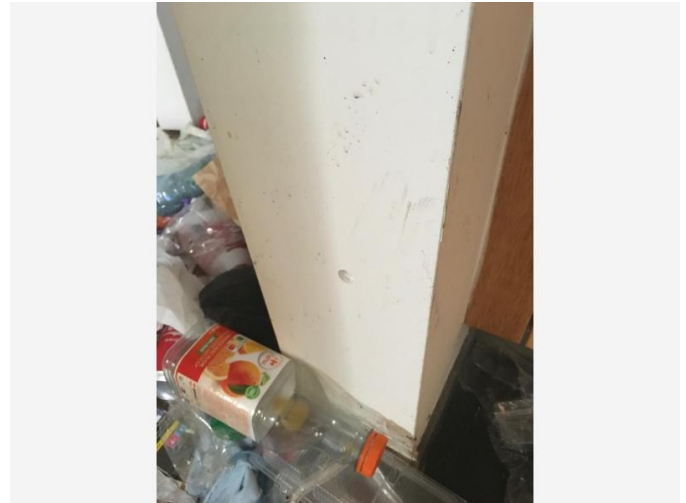
Geen asbest

#	Type	Referentie	Resultaat
8.1	Mengmonster	2023-064-BG2P01	Geen asbest

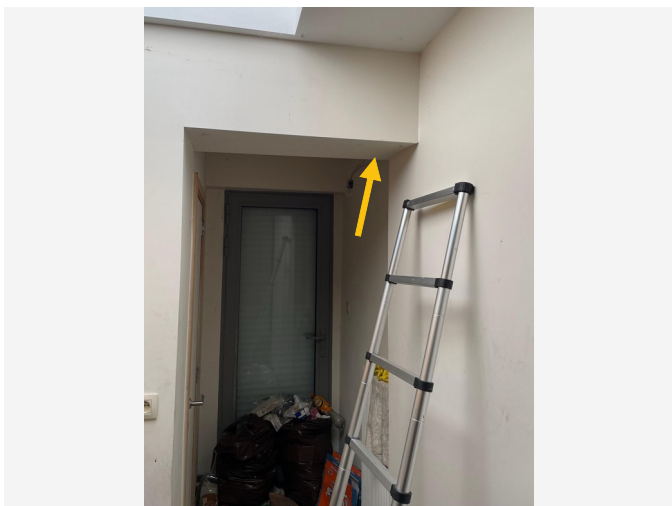
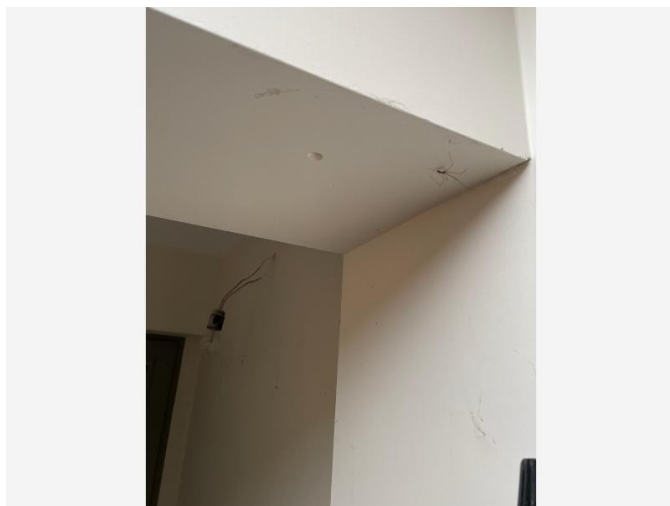
Geen asbest

#	Type	Referentie	Resultaat
9.1	Mengmonster	2023-064-BG2P02	Geen asbest

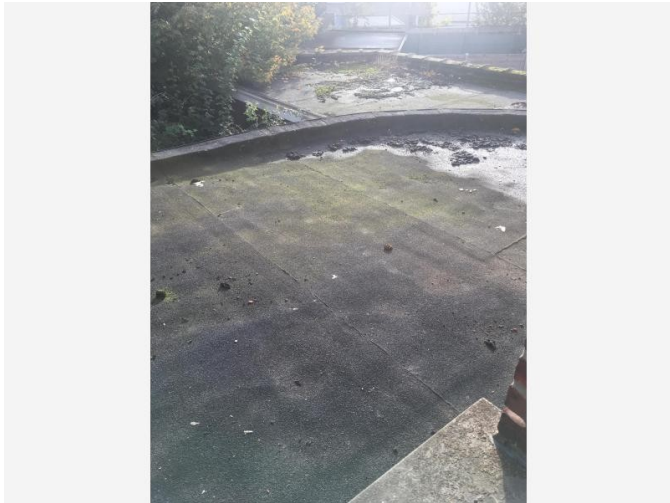
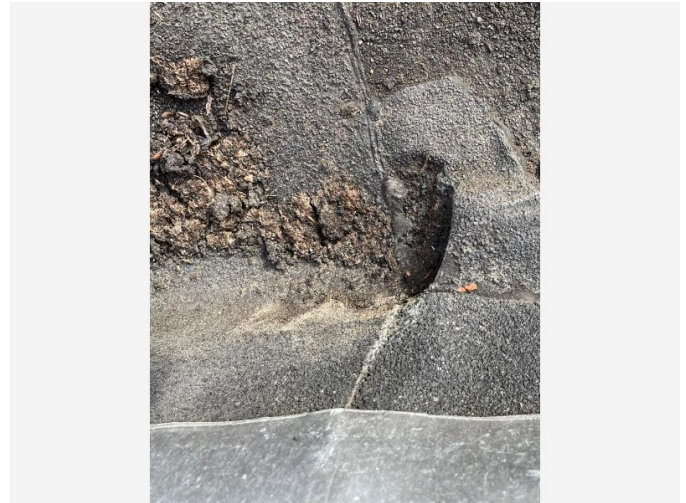
Fiche 10: Roofing platte daken

Geen asbest

#	Type	Referentie	Resultaat
10.1	Puntmonster	2023-064-BG2P05	Geen asbest
