# Asbestinventarisatetest

Brusselstraat 194, 1702 Dilbeek

Attestnummer : 20240917-000138.000

Uitgegeven op : 17.09.2024

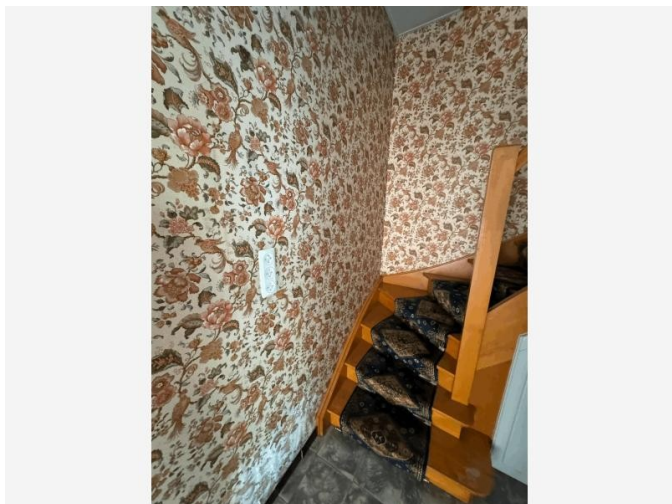
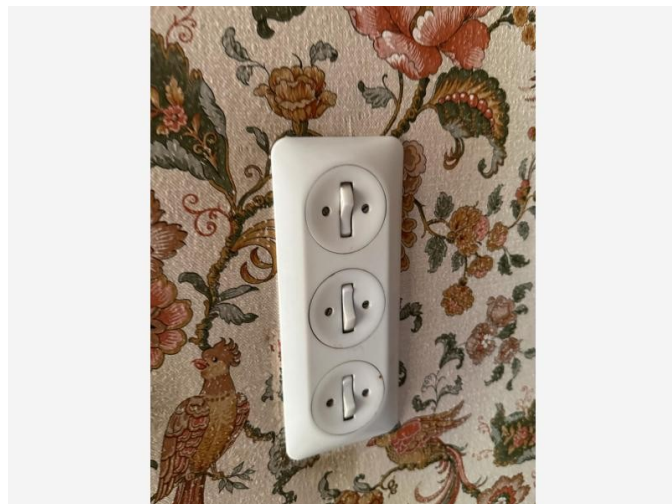
Het asbestmateriaal valt onder de mijlpaal van 2040.

Eindbeoordeling materiaalrisico	Zeer laag materiaalrisico en/of zeer lage kans op vezelvrijgave
---------------------------------	---

Gebondenheid	Categorie 1: hechtgebonden in oorsprong
Asbestsoort (vezeltype)	Alleen chrysotiel
Asbestconcentratie	Laag (< 50%)
Afschermingsgraad van het gehele materiaal	Geheel of deels (ook) vrij aan de binnenlucht
Toestand van het materiaal	Onbeschadigd, niet verweerd

Beschrijving	Woning - bakeliet - schakelaars
Omgeving	Binnen
Primaire drager	Wand buitenschil
Asbestmateriaal	Plaat, paneel, tablet - Type Bakeliet
Bindmiddel van asbestmateriaal	Kunststof of -hars
Gebondenheid op basis van bindmiddel	Hecht
Hoeveelheid (oppervlakte - dikte - aantal)	<ul style="list-style-type: none"><li>• 0,20 m<sup>2</sup> - 3,00 cm - 15 stuks</li></ul>
Totaal volume	0,09 m <sup>3</sup>
Eenvoudig bereikbaar	Ja
Bevestigingswijze	<ul style="list-style-type: none"><li>• Geschroefd</li></ul>
Identificatiemethode	Vaststelling zonder monstername
Destructieve handeling voor identificatie	Nee
Opmerking	Er bevinden zich meerdere schakelaars en stekkerdozen van het type bakeliet in de woning waarvan een aantal op de planning zijn aangeduid.

- Zorg voor een veilig beheer. Vermijd het beschadigen van het asbestmateriaal. Controleer de toestand jaarlijks op wijzigingen.

- Eenvoudige handelingen: mag via doe-het-zelf of door werknemer(s) met opleidingsattest eenvoudige handelingen  
Dit is enkel mogelijk mits het nemen van de juiste voorzorgsmaatregelen tijdens de verwijdering (elektriciteit afsluiten!). Verwijder de bakeliettoepassingen voorzichtig met handgereedschap. Hiervoor dient mogelijks een deeltje van de muur handmatig uitgebroken te worden. De asbesthoudende toepassing mag in geen geval met machinaal gereedschap verwijderd worden om het risico op vrijgave van asbestdeeltjes zo veel als mogelijk in te perken. Dit materiaal moet dubbel verpakt afgevoerd worden.

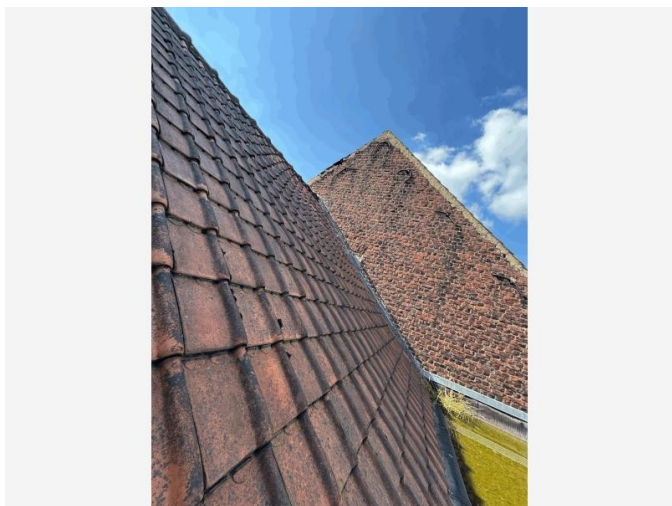
Vrije foto

Dak bestaande uit dakpannen. Deze zijn niet-asbestverdacht.

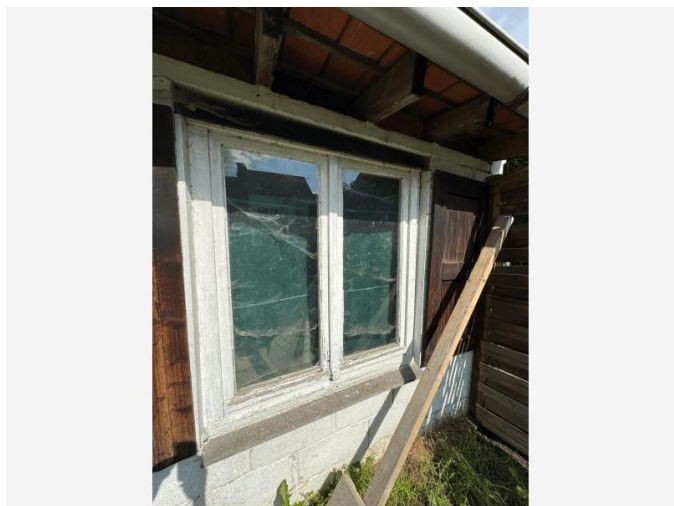
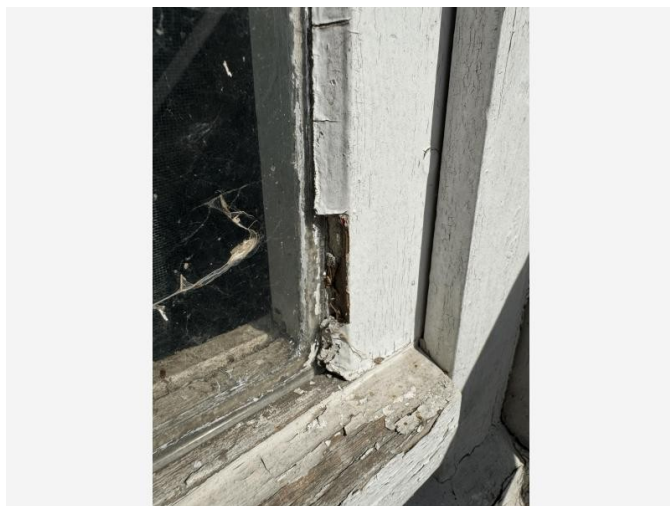
### Conclusie

Geen asbest

#	Type	Referentie	Resultaat
4.1	Puntmonster	MM04	Geen asbest

<b>Beschrijving</b>	Tuinhuis - kit - ramen
<b>Omgeving</b>	Buiten
<b>Primaire drager</b>	Wandopening verticaal (raam, deur, ...)
<b>Bindmiddel van materiaal</b>	Kitten, mastiek, pasta
<b>Gebondenheid op basis van bindmiddel</b>	Hecht
<b>Hoeveelheid (gewicht - aantal)</b>	• 3,00 kg - 1 stuk
<b>Totaal gewicht</b>	3,00 kg
<b>Identificatiemethode</b>	Vaststelling met monstername
<b>Destructieve handeling voor identificatie</b>	Nee

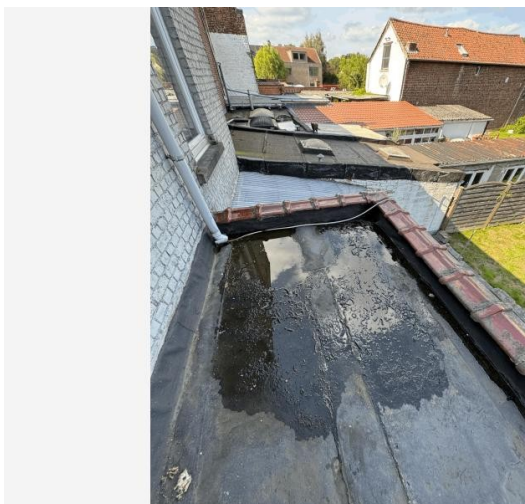
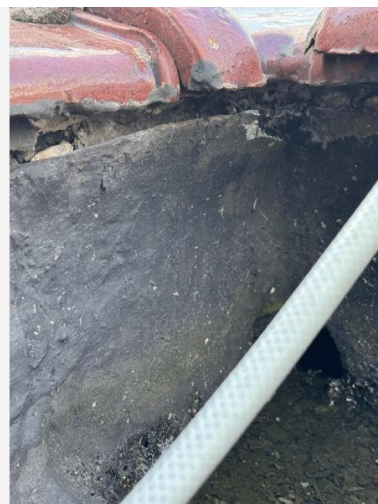
## Fiche 5: Woning - roofing - plat dak

### Conclusie

Geen asbest

#	Type	Referentie	Resultaat
5.1	Puntmonster	MM03	Geen asbest

<b>Beschrijving</b>	Woning - roofing - plat dak
<b>Omgeving</b>	Buiten
<b>Primaire drager</b>	Plat dak
<b>Bindmiddel van materiaal</b>	Bitumen (roofing, teer, asfalt)
<b>Gebondenheid op basis van bindmiddel</b>	Hecht
<b>Hoeveelheid (oppervlakte - aantal)</b>	• 35,00 m <sup>2</sup> - 1 stuk
<b>Totale oppervlakte</b>	35,00 m <sup>2</sup>
<b>Identificatiemethode</b>	Vaststelling met monsternamen
<b>Destructieve handeling voor identificatie</b>	Nee

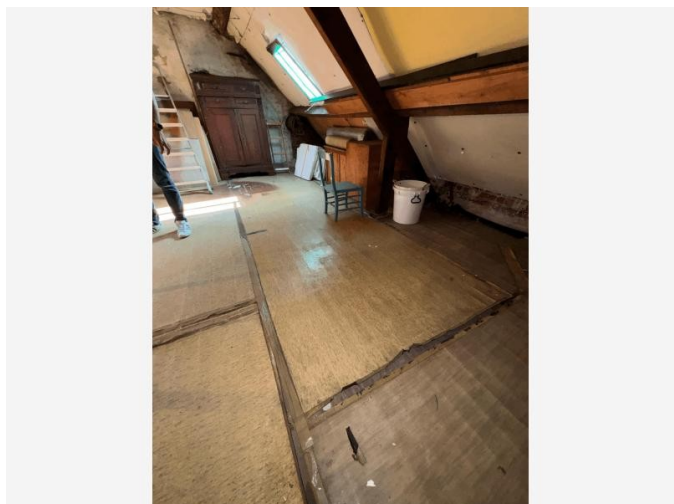
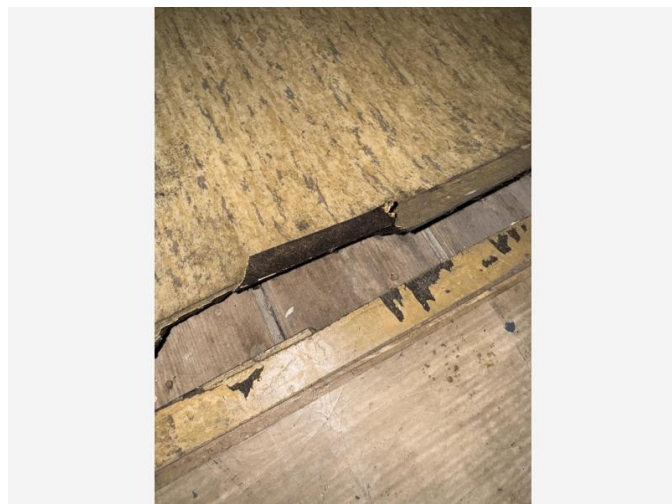
## Conclusie

Geen asbest

#	Type	Referentie	Resultaat
6.1	Puntmonster	MM05	Geen asbest

Beschrijving	Woning - vloerzeil - zolder
Omgeving	Binnen
Primaire drager	Vloer
Bindmiddel van materiaal	Kunststof of -hars
Gebondenheid op basis van bindmiddel	Hecht
Hoeveelheid (oppervlakte - aantal)	<ul style="list-style-type: none"><li>• 20,00 m<sup>2</sup> - 1 stuk</li></ul>
Totale oppervlakte	20,00 m <sup>2</sup>
Identificatiemethode	Vaststelling met monstername
Destructieve handeling voor identificatie	Nee

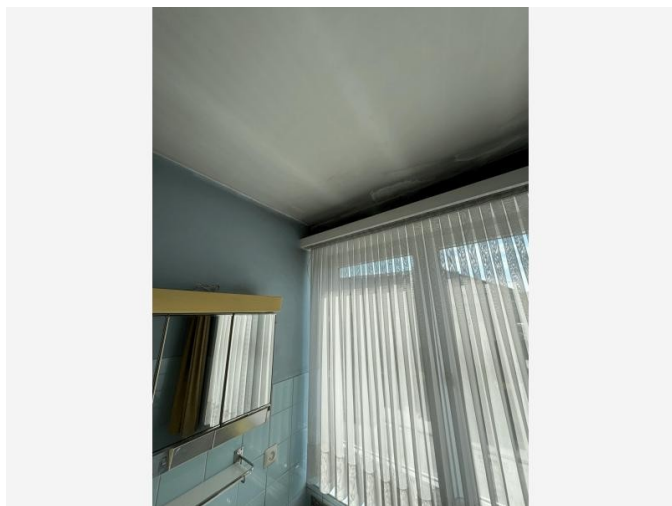
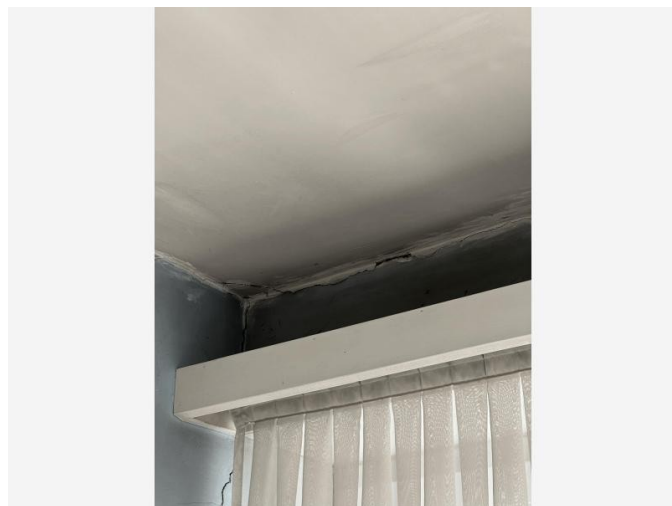
## Conclusie

Geen asbest

#	Type	Referentie	Resultaat
7.1	Mengmonster	MM02	Geen asbest

Beschrijving	Woning - pleisterwerk - plafond
Omgeving	Binnen
Primaire drager	Plafond
Bindmiddel van materiaal	Gips - kalk
Gebondenheid op basis van bindmiddel	Niet-hechtgebonden
Hoeveelheid (oppervlakte - dikte - aantal)	• 150,00 m <sup>2</sup> - 3,00 cm - 1 stuk
Totaal volume	4,50 m <sup>3</sup>
Identificatiemethode	Vaststelling met monsternamen
Destructieve handeling voor identificatie	Nee

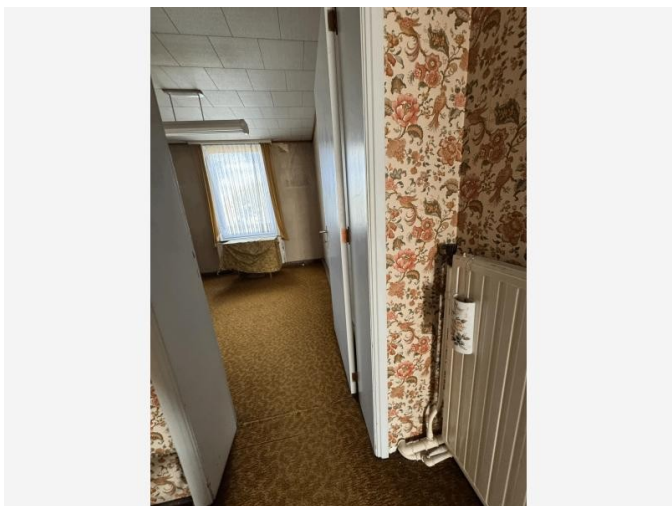
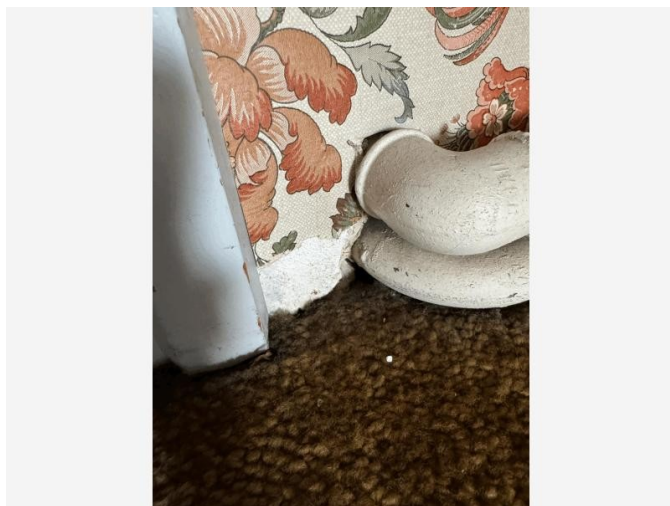
## Conclusie

Geen asbest

#	Type	Referentie	Resultaat
8.1	Mengmonster	MM01	Geen asbest

<b>Beschrijving</b>	Woning - pleisterwerk - muur
<b>Omgeving</b>	Binnen
<b>Primaire drager</b>	Wand buitenschil
<b>Bindmiddel van materiaal</b>	Gips - kalk
<b>Gebondenheid op basis van bindmiddel</b>	Niet-hechtgebonden
<b>Hoeveelheid (oppervlakte - dikte - aantal)</b>	• 150,00 m <sup>2</sup> - 3,00 cm - 1 stuk
<b>Totaal volume</b>	4,50 m <sup>3</sup>
<b>Identificatiemethode</b>	Vaststelling met monstername
<b>Destructieve handeling voor identificatie</b>	Nee
