Asbestinventarisatetest

Komiteitstraat 56/101, 2170 Antwerpen

Attestnummer : 20231229-000219.000

Uitgegeven op : 29.12.2023

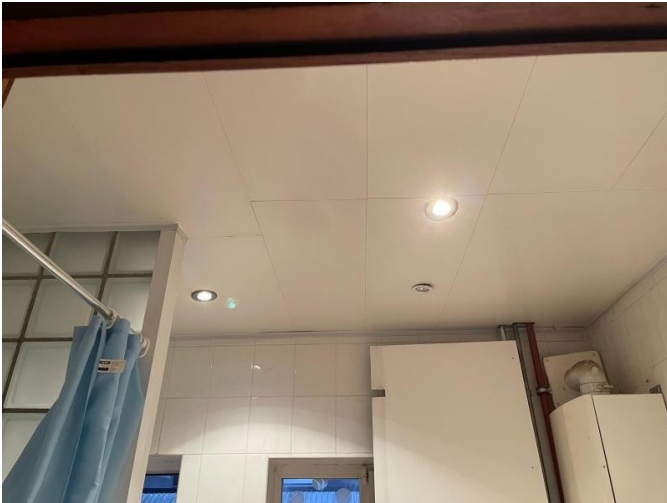
De muren van de badkamer bestaan uit gipskarton, waarop tegels zijn aangebracht. Ook het plafond bestaat uit gipskarton. Hierdoor is een "niet destructieve" staalname van de eventueel aanwezige gips-bezetting hierachter, onmogelijk!

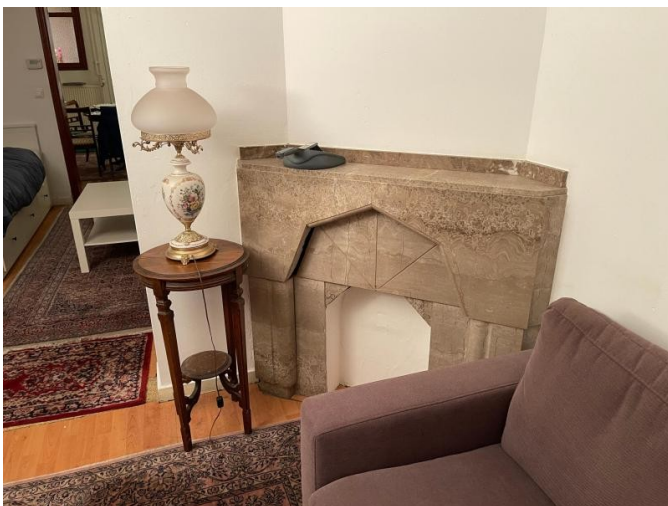
In de keuken, zitkamer en de "slaapkamer" bevinden zich (gedeelte van) marmeren schouwmantels. Deze toepassingen en/of gebruikte materialen zijn NIET-asbestverdacht. Mochten deze schouwmantels ooit verwijderd of hieraan werken uitgevoerd worden, dan dient een asbestdeskundige hiervan eerst stalen te nemen, om zo definitief uit te sluiten dat het tegen de verwachtingen in, toch om "Massal" (imitatie marmer) zou gaan.

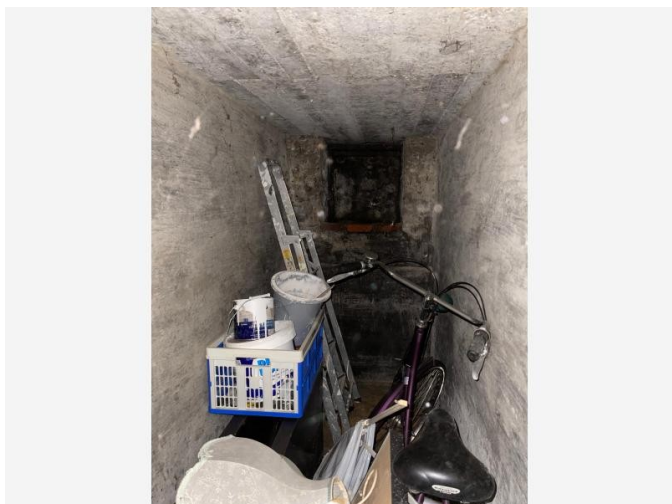
Dit appartement beschikt over een "Kolenkelder" (K2) en een "Provisiekelder" (PK2). De vloeren ervan bestaan uit beton, de wanden bestaan uit gecementeerde bakstenen en het plafond uit beton. Deze toepassingen en/of gebruikte materialen zijn NIET-asbestverdacht.

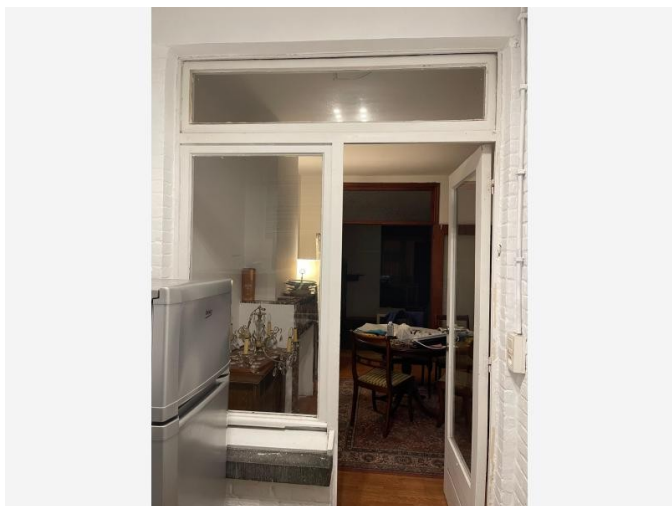
Het PVC buitenschrijnwerk is uitgerust met dubbel glas (productiedatum niet aanwezig) en dateerd vermoedelijk van bij de renovatie van de woning en is afgekit met elastische siliconen. Deze toepassingen en/of gebruikte materialen zijn NIET-asbestverdacht. De huidige keuken, was vroeger een inpandig terras, daarom is de toegangsdeur en het raam tussen eetkamer en keuken, eigenlijk de vroegere houten buitendeur & -raam. Van deze laatste heb ik de mastiek bemonsterd, zie "Bronfiche - 4 Mastiek voormalige buitendeur ...".

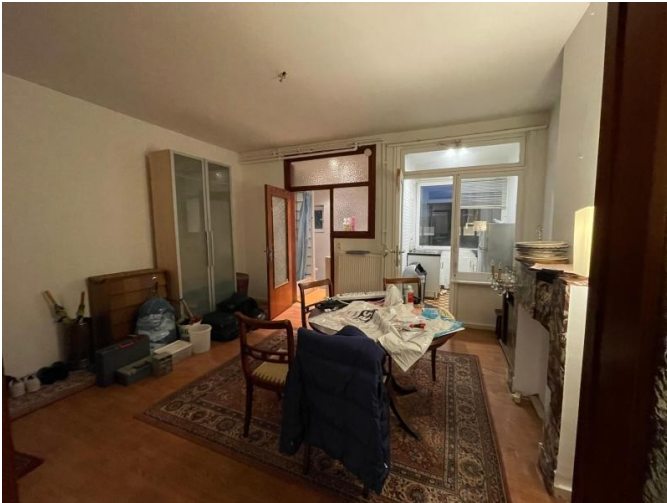
De vloeren van de badkamer en keuken, zijn betegeld, die van de eetkamer en berging bestaan uit linoleum en die van de zitkamer en slaapkamer bestaan uit laminaat. De plinten zijn van hout/MDF. De dorpels aan de deuropeningen zijn van natuursteen. Deze toepassingen en/of gebruikte materialen zijn NIET-asbestverdacht.

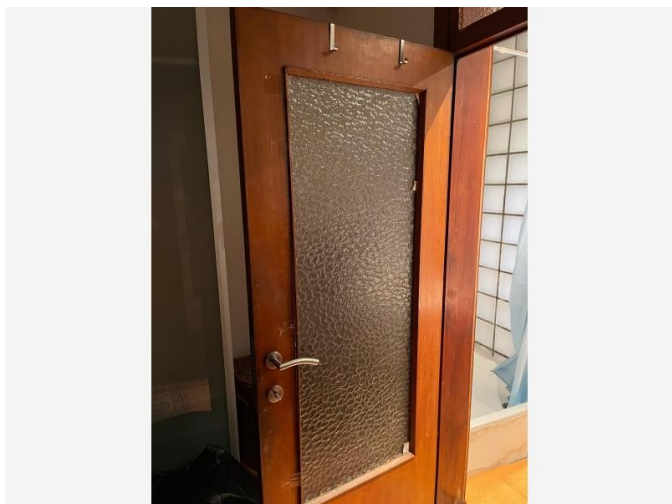
Zowel de voordeur als alle binnendeuren, zijn gefineerde "schilderdeuren", al dan niet met vensters. Deze toepassingen en/of gebruikte materialen zijn NIET-asbestverdacht.

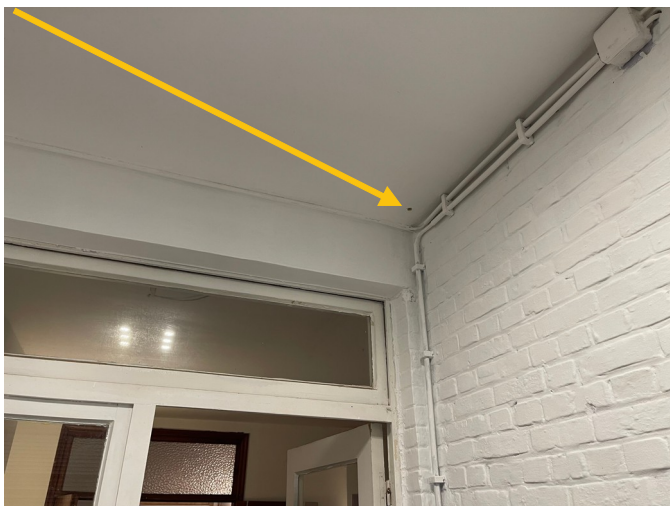
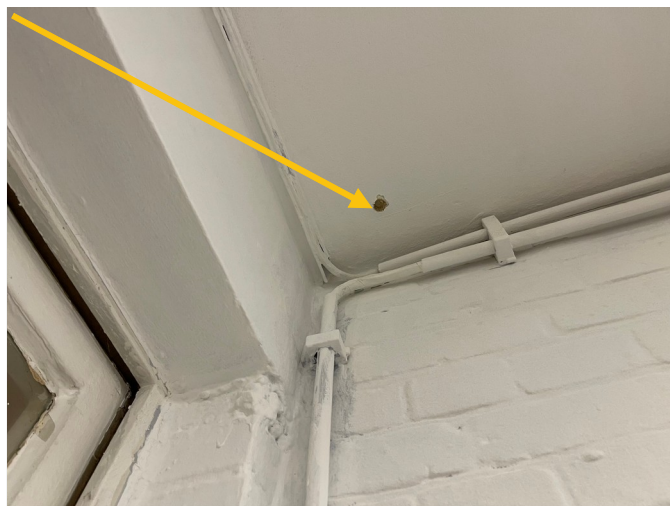
Geen asbest

#	Type	Referentie	Resultaat
7.1	Mengmonster	Staal 002 (QR 000000303545): 2 Pleister plafonds	Geen asbest

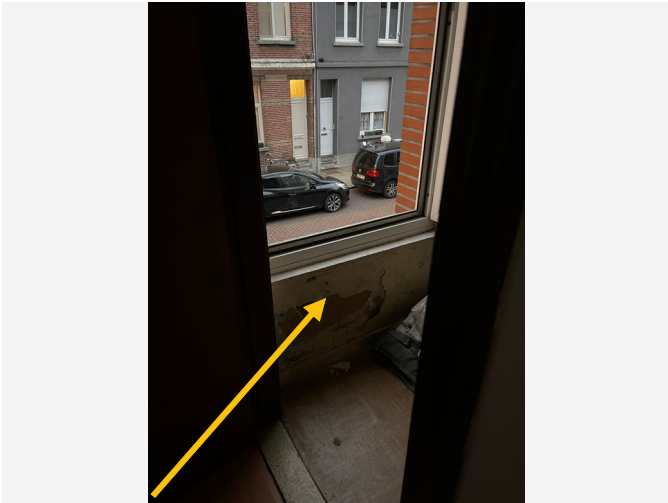
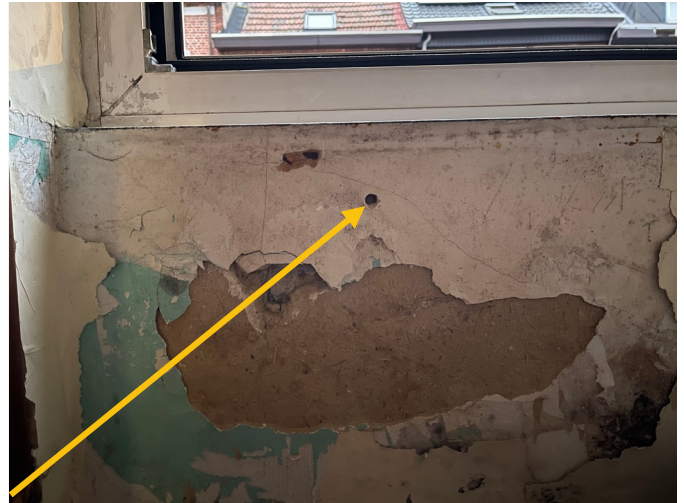
Fiche 8: 1 - pleister - muren

Geen asbest

#	Type	Referentie	Resultaat
8.1	Mengmonster	Staal 001 (QR 000000303538): 1 Pleister muren	Geen asbest

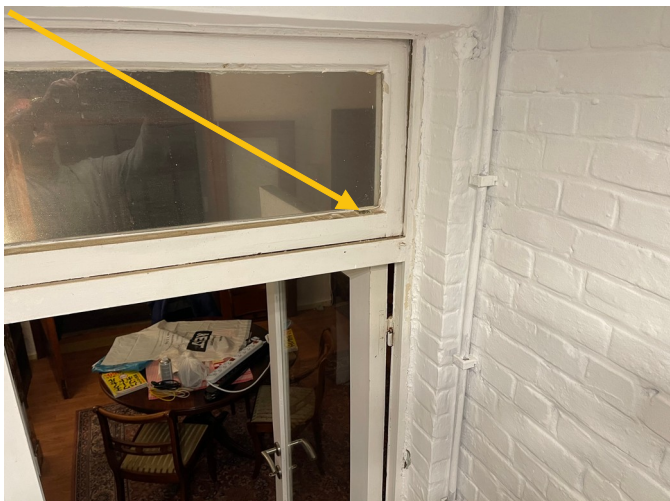
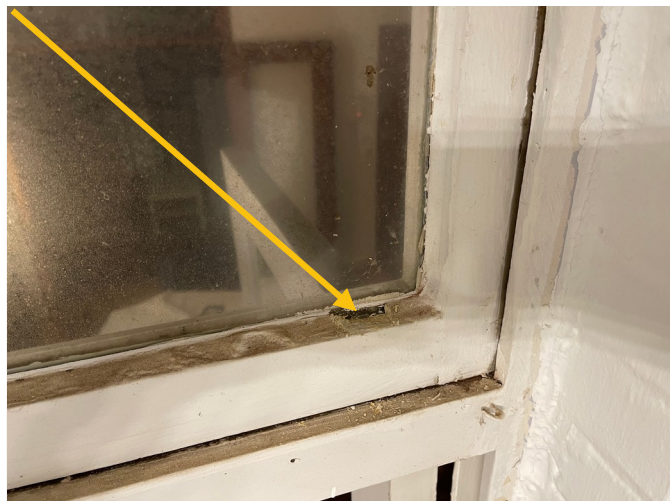
Fiche 9: 4 - Mastiek - voormalige buitendeur (nu keuken)

Geen asbest

#	Type	Referentie	Resultaat
9.1	Puntmonster	Staal 004 (QR 303569): mastiek vroegere buitendeur	Geen asbest

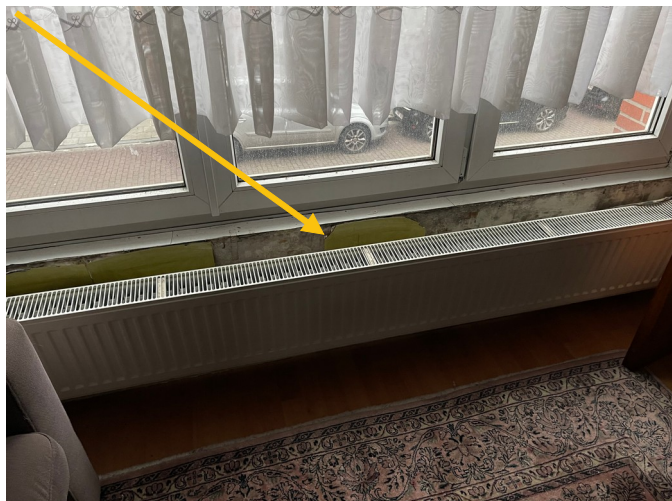
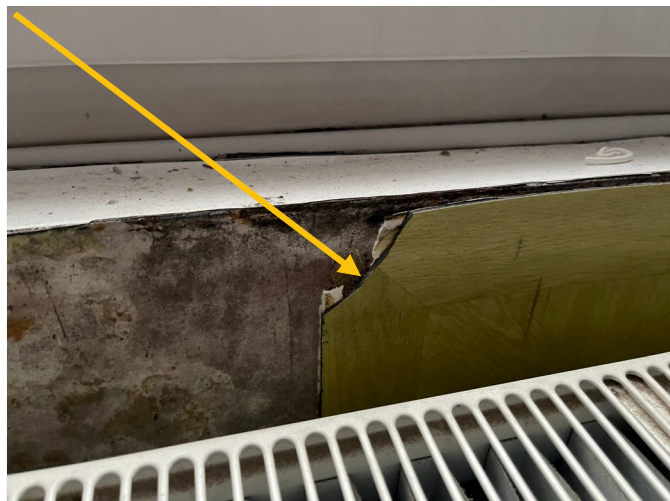
Fiche 10: 3 - Linoleum - voorgevelbekleding achter radiator

Geen asbest

#	Type	Referentie	Resultaat
10.1	Puntmonster	Staal 003 (QR 000303552): 3 Linoleum muurbekleding	Geen asbest
