Asbestinventarisatetest

Sint-Hathebrandstraat 16/1, 2640 Mortsel

Attestnummer : 20240728-000075.000

Uitgegeven op : 28.07.2024

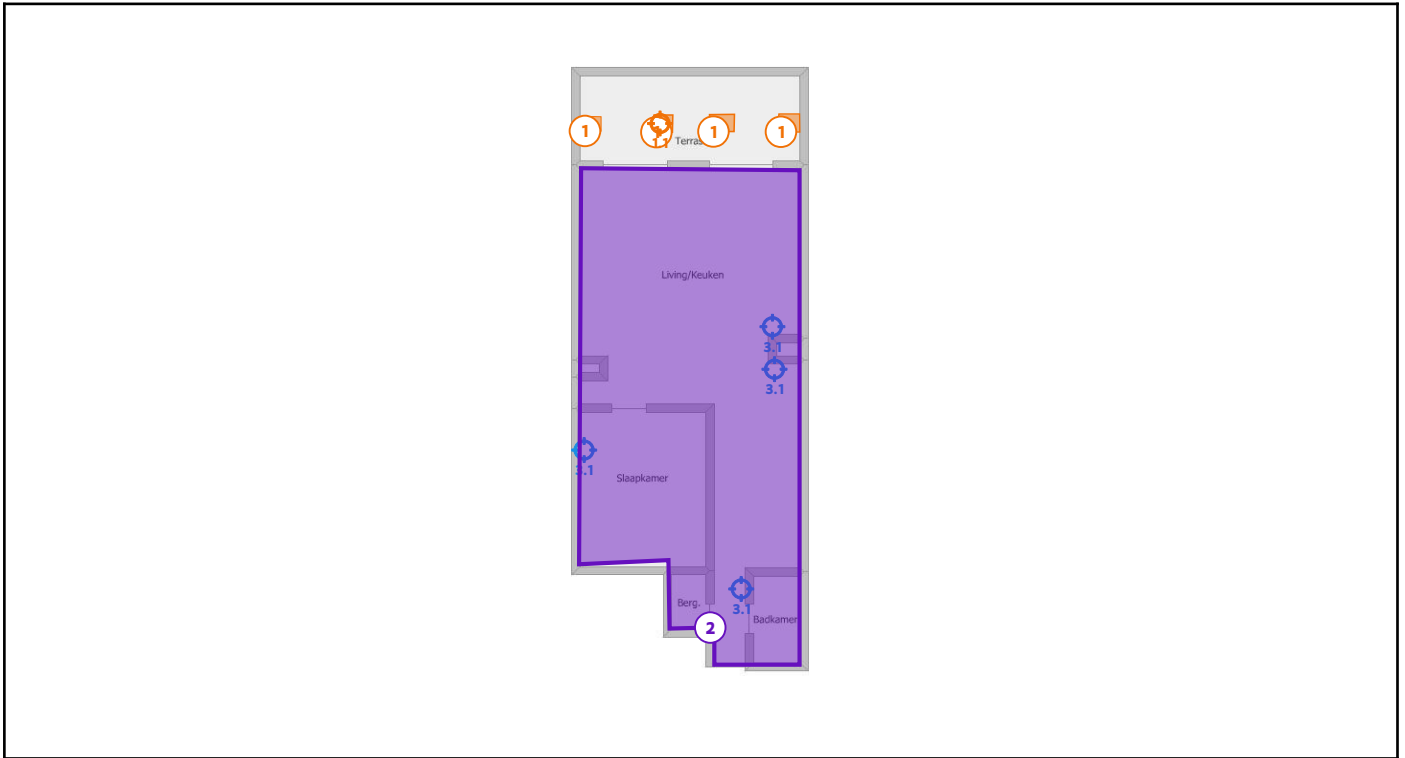
Plan 1.1: Grondplan gelijkvloers

Beschrijving	Type	Actie
1. Kolom tuin	Asbestmateriaal	Verwijderen
1.1 Code: 002 - 229272	Puntmonster	-
2. Vals plafond	Advies	-
3. Pleisterwerk muren	Geen asbest	-
3.1 Code: 003 - 229265	Mengmonster	-

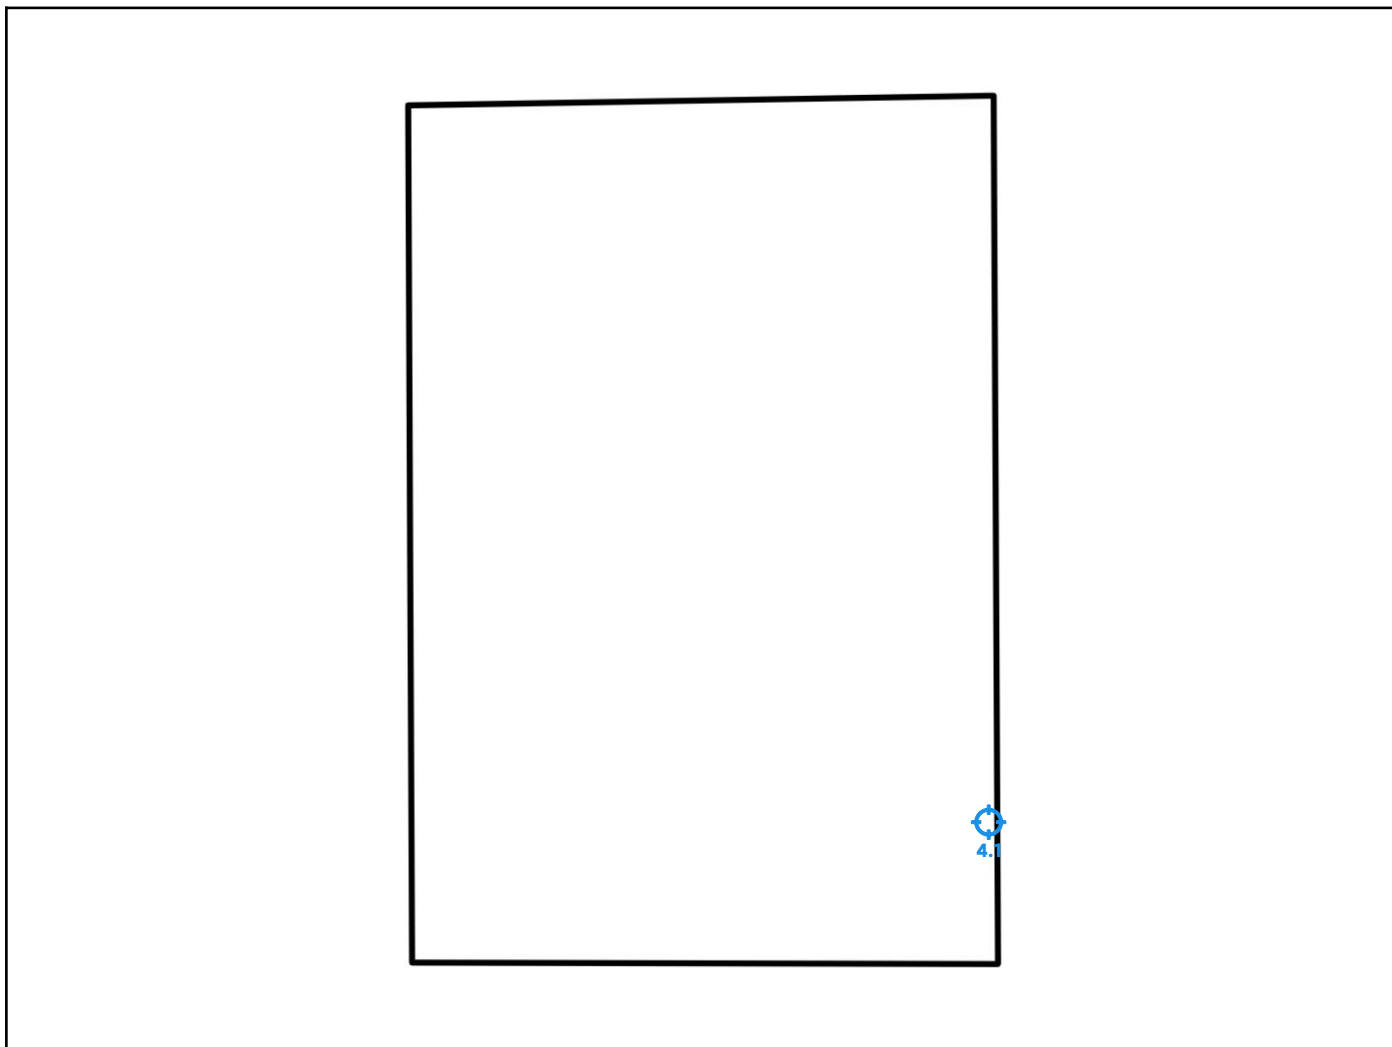
Plan 2.1: Bijgebouw plan

Beschrijving	Type	Actie
4. Roofing tuinhuis	Geen asbest	-
4.1 Code: 001 - 229289	Puntmonster	-

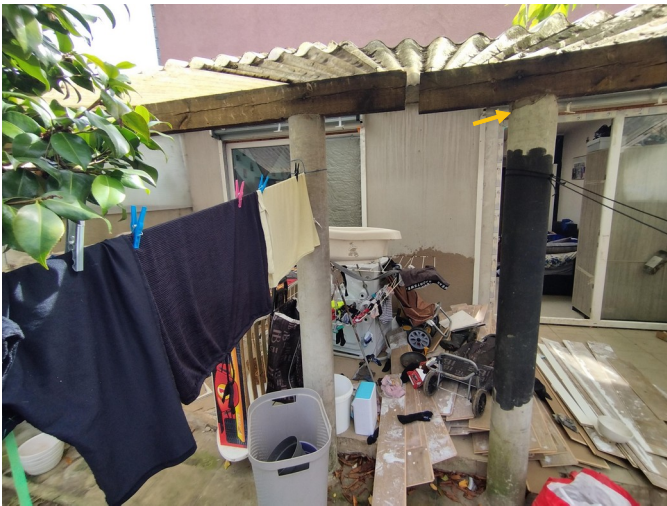
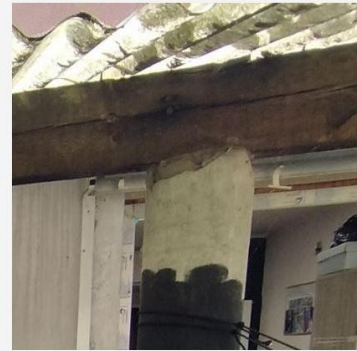
Eindbeoordeling materiaalrisico	Verhoogd materiaalrisico en/of verhoogde kans op vezelvrijgave
Opmerking	Rond de kolom van staalname liggen er afgebroken delen van de constructie op de grond. Deze brokstukken zijn zowel klein als groot van formaat. Hierdoor bestaat dus een verspreidingsrisico.

Gebondenheid	Categorie 1: hechtgebonden in oorsprong
Asbestsoort (vezeltype)	Alleen chrysotiel
Asbestconcentratie	Laag (< 50%)
Afschermingsgraad van het gehele materiaal	Geheel of deels vrij aan de buitenlucht
Toestand van het materiaal	Matig beschadigd, matig verweerd

#	Type	Referentie	Resultaat
1.1	Puntmonster	002 - 229272	Chrysotiel

Beschrijving	Kolom tuin
Omgeving	Buiten
Primaire drager	Fundering-draagstructuur (horizontaal, verticaal)
Asbestmateriaal	Steunkolom veranda
Bindmiddel van asbestmateriaal	Cement
Gebondenheid op basis van bindmiddel	Hecht
Hoeveelheid (gewicht - aantal)	<ul style="list-style-type: none">• 50,00 kg - 4 stuks
Totaal gewicht	200,00 kg
Eenvoudig bereikbaar	Ja
Bevestigingswijze	<ul style="list-style-type: none">• Verlijmd, ingegoten, versmeerd• Onbekend
Identificatiemethode	Vaststelling met monsternamen
Destructieve handeling voor identificatie	Nee

Het asbestmateriaal valt onder de mijlpaal van 2034.

- Scherm in afwachting van verwijdering het asbestmateriaal af van luchtstromingen en verstoring: bijvoorbeeld door het te verpakken, te fixeren, af te dekken, signalisatie - afbakening aan te brengen, ...
- Verwijder dit asbestmateriaal zo snel mogelijk. Volg de toestand goed op.

- Eenvoudige handelingen: mag via doe-het-zelf of door werknemer(s) met opleidingsattest eenvoudige handelingen
De golfplaten en de kolomstructuur kunnen verwijderd worden met manuele handelingen. De verwijderaardient op de hoogte te zijn van het gebruik van PBM's.

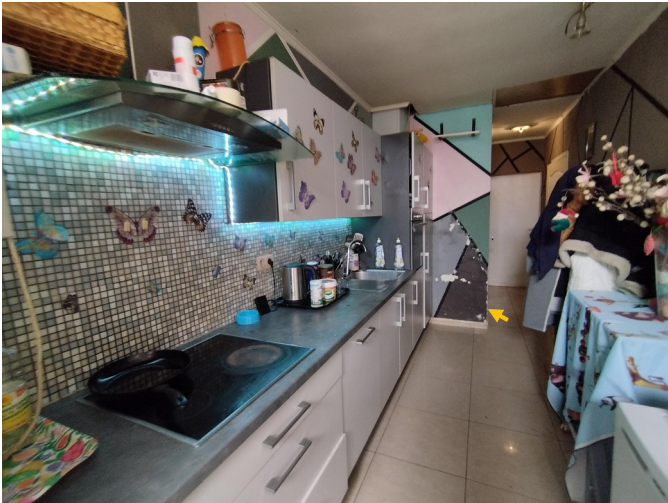
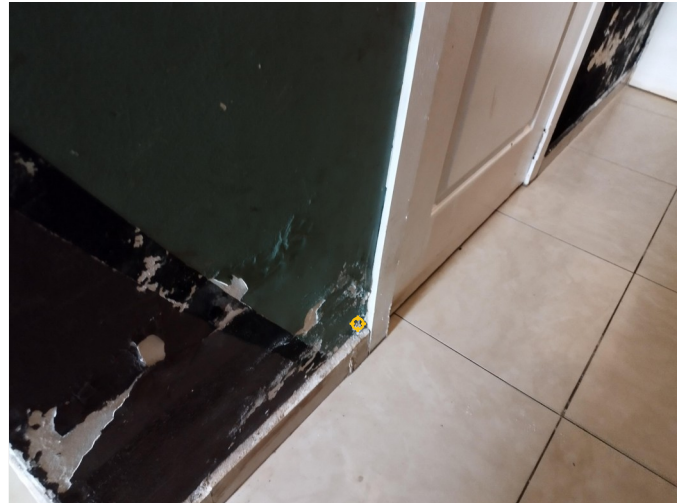
Fiche 3: Pleisterwerk muren

Geen asbest

#	Type	Referentie	Resultaat
3.1	Mengmonster	003 - 229265	Geen asbest

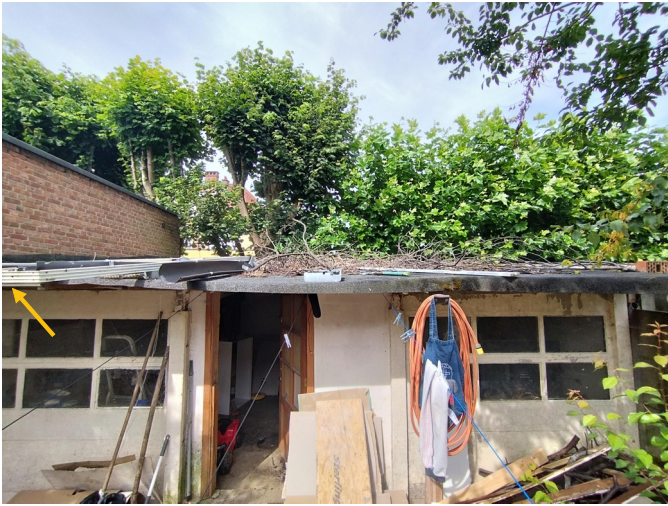
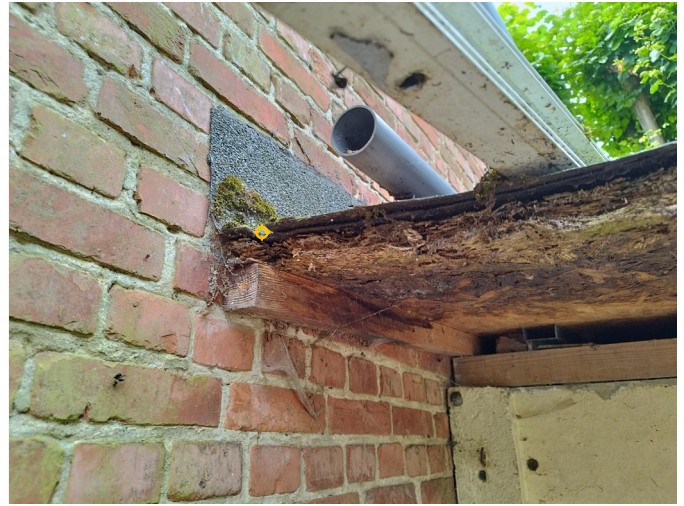
Fiche 4: Roofing tuinhuis

Geen asbest

#	Type	Referentie	Resultaat
4.1	Puntmonster	001 - 229289	Geen asbest
