Asbestinventarisatetest

Sint-Hathebrandstraat 16/2, 2640 Mortsel

Attestnummer : **20240728-000089.000**

Uitgegeven op : **28.07.2024**

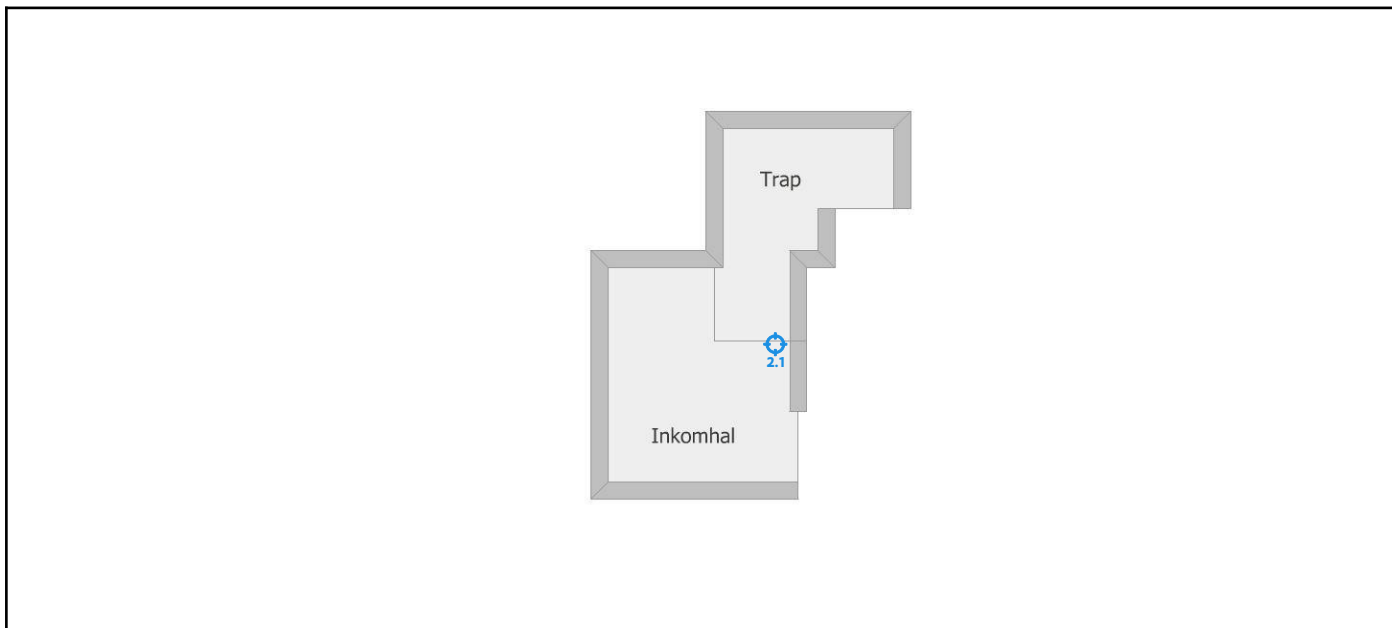
Plan 1.1: Plan Gelijkvloers

| Beschrijving | Type | Actie |
|---|---|---|
| 2. Pleisterwerk plafond | Geen asbest | - |

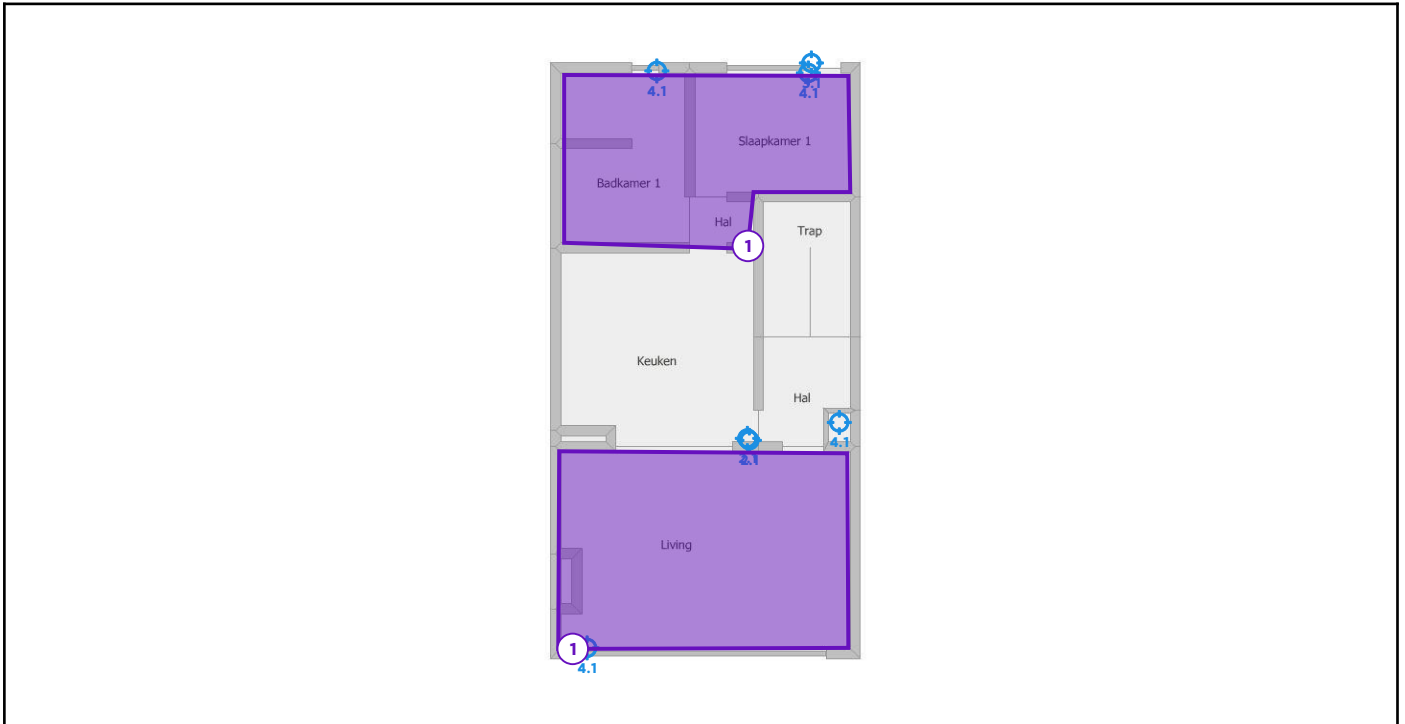
Plan 2.1: Plan Verdieping 1

| Beschrijving | Type | Actie |
|---|---|---|
| 1. Vals plafond | Advies | - |
| 2. Pleisterwerk plafond | Geen asbest | - |
| 3. Roofing dak | Geen asbest | - |
| 4. Pleisterwerk muren | Geen asbest | - |

Enkel in de keuken en de hal was er pleisterwerk aan het plafond inspecteerbaar. De andere kamers van het appartement hadden telkens een vals plafond. De opbouw van het plafond konden we niet bepalen zonder destructief onderzoek te verrichten. Wanneer de opbouw inspecteerbaar wordt, is het aangeraden deze te onderzoeken.

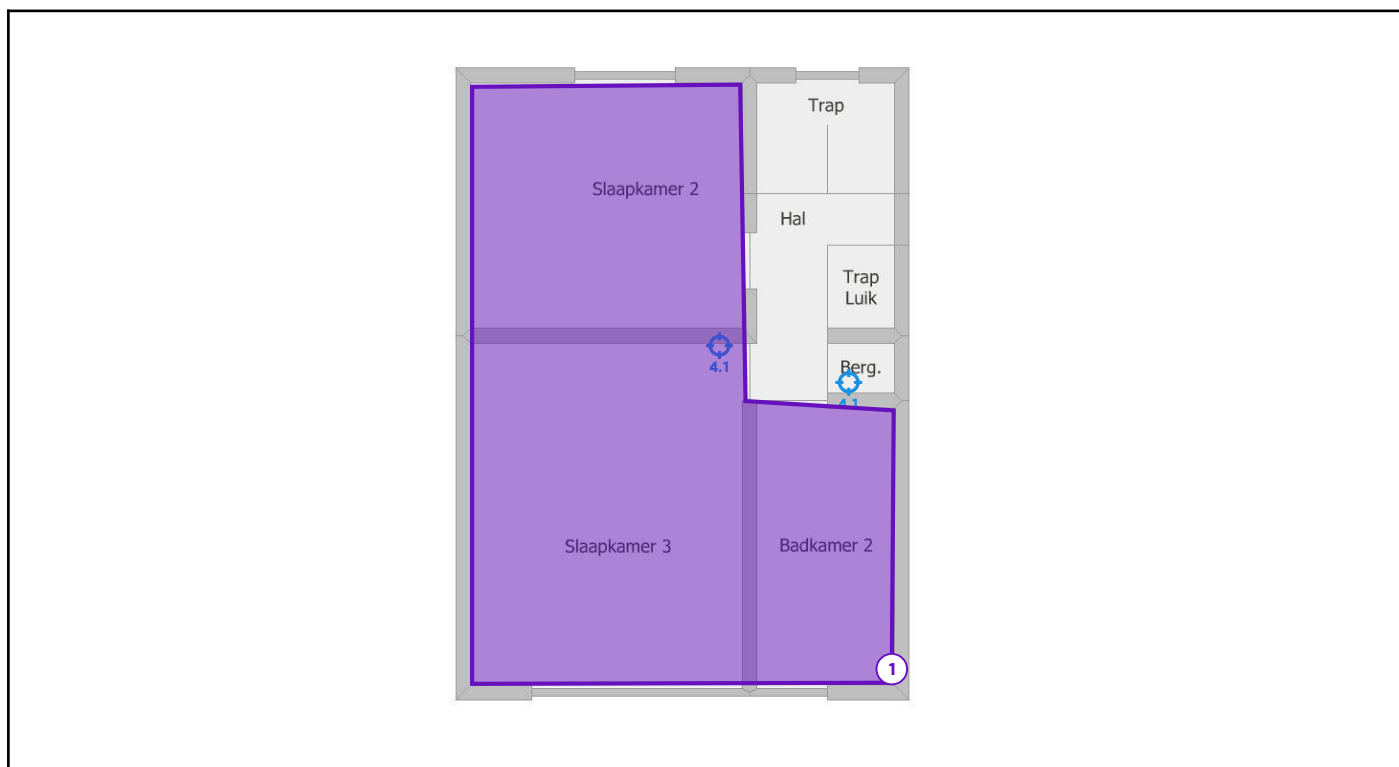
Plan 3.1: Plan Verdieping 2

| Beschrijving | Type | Actie |
|---|---|---|
| 1. Vals plafond | Advies | - |
| 4. Pleisterwerk muren | Geen asbest | - |

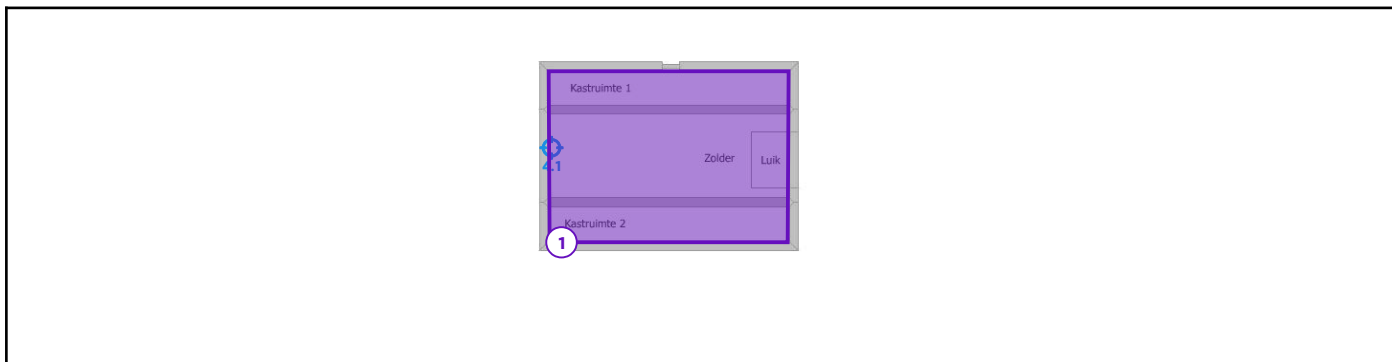
Plan 4.1: Plan Zolder

| Beschrijving | Type | Actie |
|---|---|---|
| 1. Vals plafond | Advies | - |
| 4. Pleisterwerk muren | Geen asbest | - |

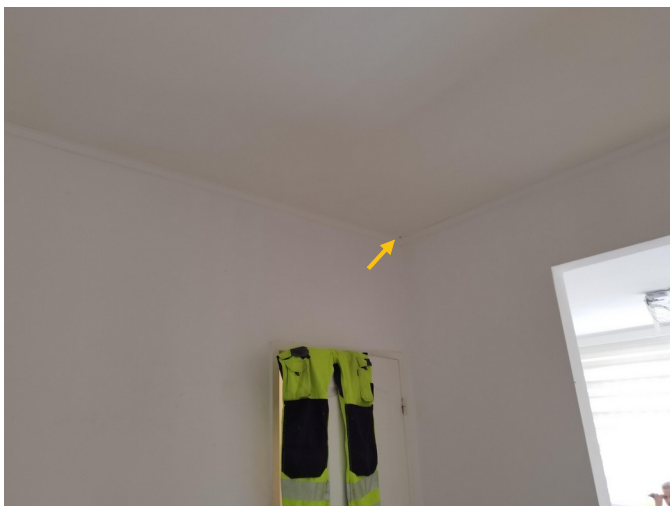
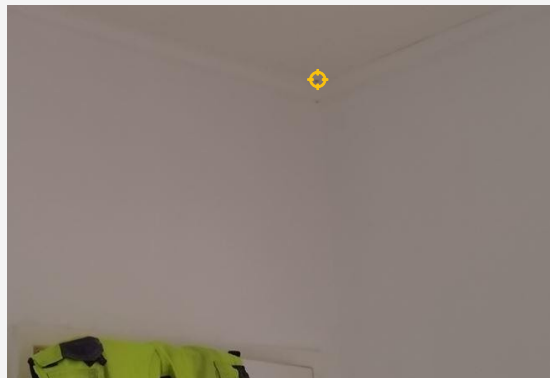
Fiche 2: Pleisterwerk plafond

Geen asbest

Conclusie

| # | Type | Referentie | Resultaat |
|---|---|---|---|
| 2.1 | Mengmonster | 003 - 229234 | Geen asbest |

| Opmerking | Enkel in de keuken en de hal was er pleisterwerk aan het plafond inspecteerbaar. De andere kamers van het appartement hadden telkens een vals plafond. |

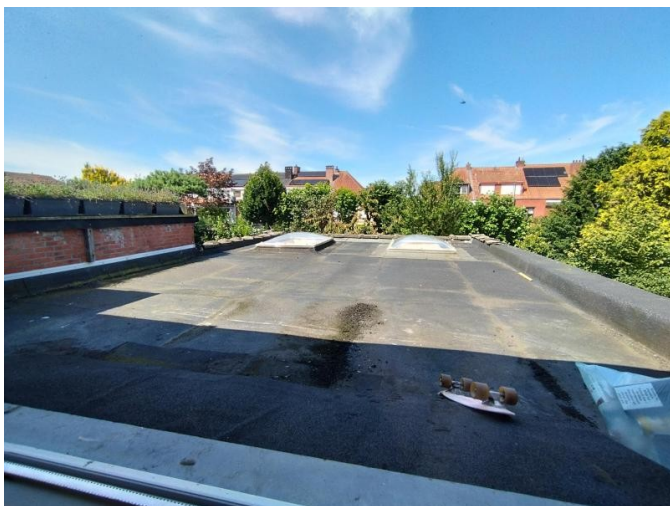
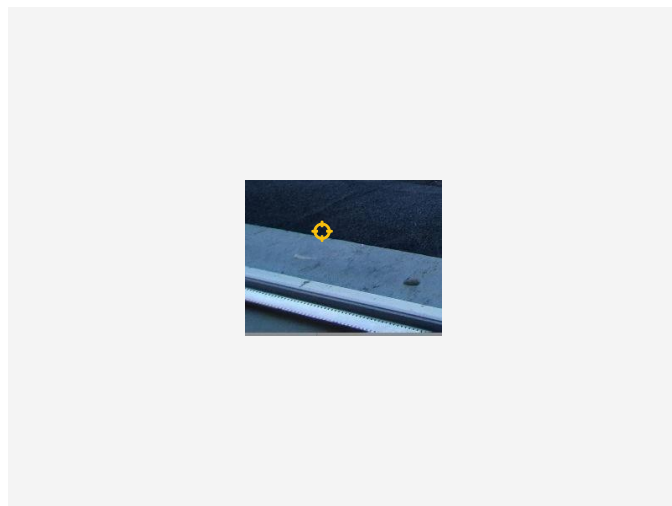
Fiche 3: Roofing dak

Geen asbest

Conclusie

| # | Type | Referentie | Resultaat |
|---|---|---|---|
| 3.1 | Puntmonster | 001 - 229258 | Geen asbest |

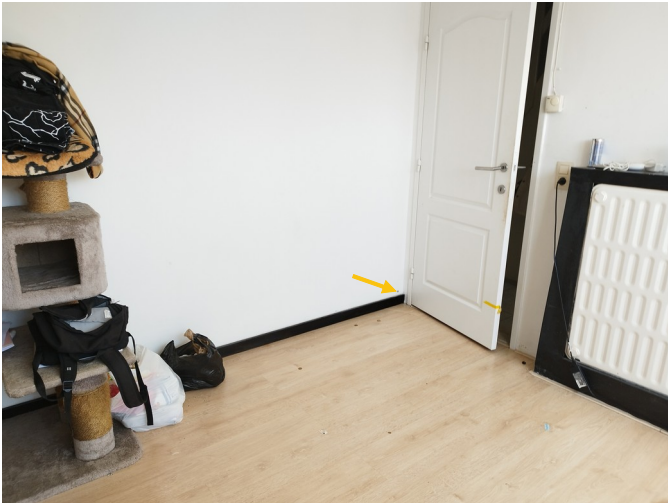
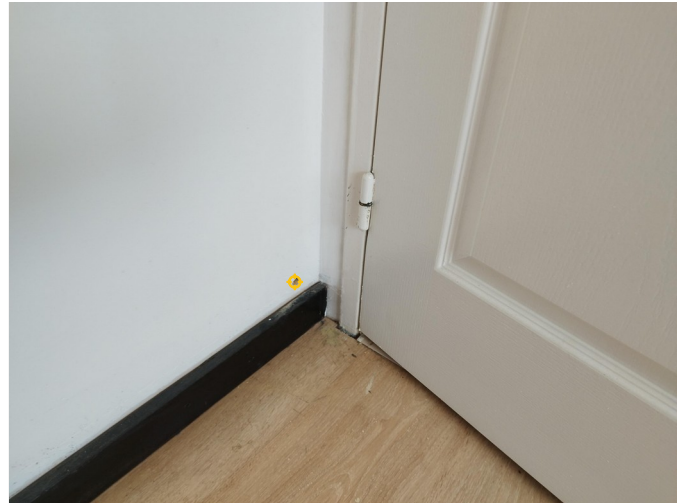
Fiche 4: Pleisterwerk muren

Geen asbest

Conclusie

| # | Type | Referentie | Resultaat |
|---|---|---|---|
| 4.1 | Mengmonster | 002 - 229241 | Geen asbest |
