Asbestinventarisatetest

Duinstraat 12/01.01, 2060 Antwerpen

Attestnummer : 20240809-000094.000

Uitgegeven op : 09.08.2024

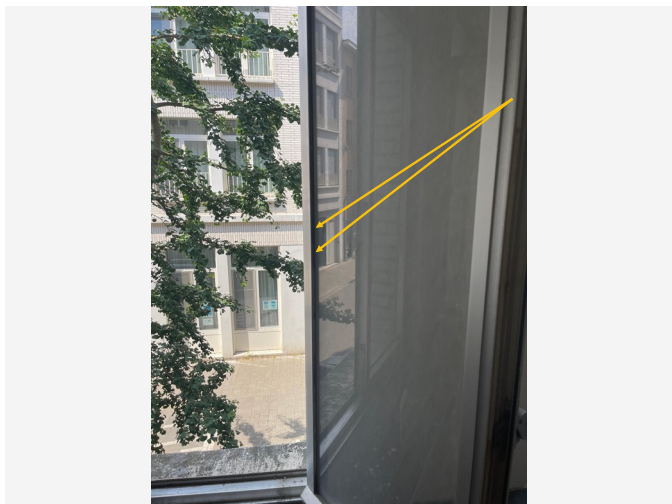
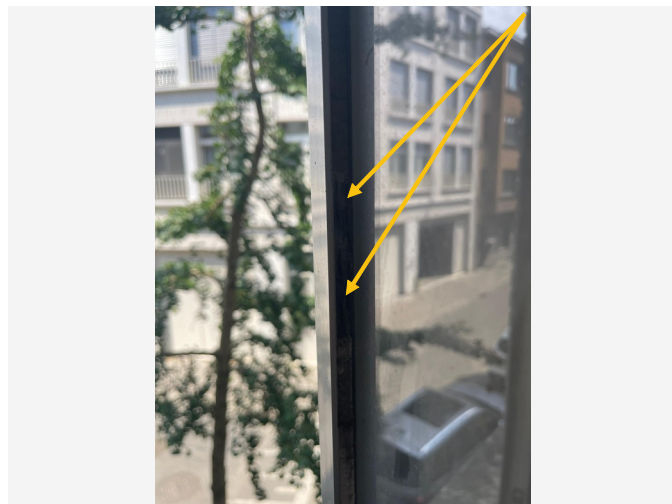
Het asbestmateriaal valt onder de mijlpaal van 2040.

| Eindbeoordeling materiaalrisico | Verhoogd materiaalrisico en/of verhoogde kans op vezelvrijgave |

| Toestand van het materiaal | Matig beschadigd, matig verweerd |

| # | Type | Referentie | Resultaat |
|---|---|---|---|
| 1.1 | Puntmonster | Staal 002 (QR 000000381444): 2: mastiek raam/glas | Chrysotiel |

| Beschrijving | 4: mastiek raam/glas Appartement 01.01 |

- Zorg voor een veilig beheer en verwijder dit asbestmateriaal wanneer het bij werken eenvoudig bereikbaar wordt. Controleer de toestand jaarlijks op wijzigingen.

- Eenvoudige handelingen: mag via doe-het-zelf of door werknemer(s) met opleidingsattest eenvoudige handelingen
Wanneer je het buitenschrijnwerk waaraan de mastiek/kit kleeft, in zijn geheel verwijdert EN mits het gebruik van de juiste PBM's en een correcte toepassing van de afvalstromen, kan deze mastiek/kit (samen met het raamwerk) MANUEEL verwijderd worden. NIET breken, maak GEEN gebruik van schroefboormachines en/of slijpschijven.

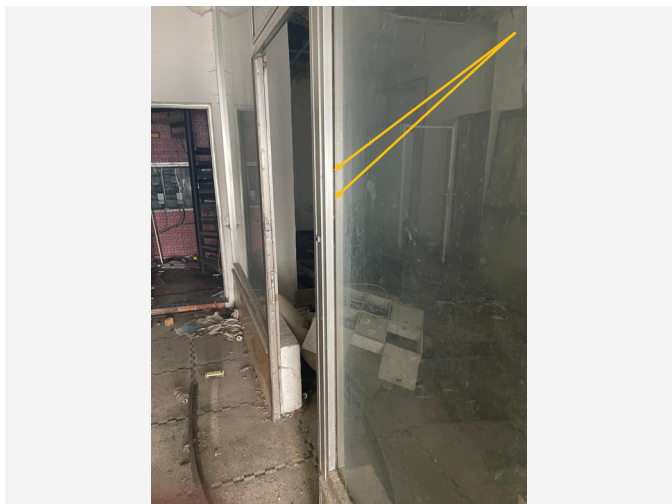
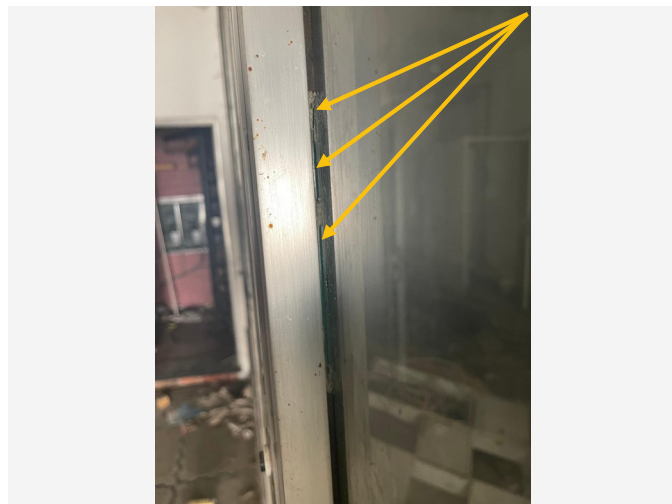
Het asbestmateriaal valt onder de mijlpaal van 2040.

| Eindbeoordeling materiaalrisico | Verhoogd materiaalrisico en/of verhoogde kans op vezelvrijgave |

| Toestand van het materiaal | Matig beschadigd, matig verweerd |

| # | Type | Referentie | Resultaat |
|---|---|---|---|
| 2.1 | Puntmonster | Staal 002 (QR 000000381468): 2: mastiek raam/glas | Chrysotiel |

| Beschrijving | 2: mastiek raam/glas Commercieel GLVL |

- Zorg voor een veilig beheer en verwijder dit asbestmateriaal wanneer het bij werken eenvoudig bereikbaar wordt. Controleer de toestand jaarlijks op wijzigingen.

- Eenvoudige handelingen: mag via doe-het-zelf of door werknemer(s) met opleidingsattest eenvoudige handelingen
Wanneer je het buitenschrijnwerk waaraan de mastiek/kit kleeft, in zijn geheel verwijdert EN mits het gebruik van de juiste PBM's en een correcte toepassing van de afvalstromen, kan deze mastiek/kit (samen met het raamwerk) MANUEEL verwijderd worden. NIET breken, maak GEEN gebruik van schroefboormachines en/of slijpschijven.

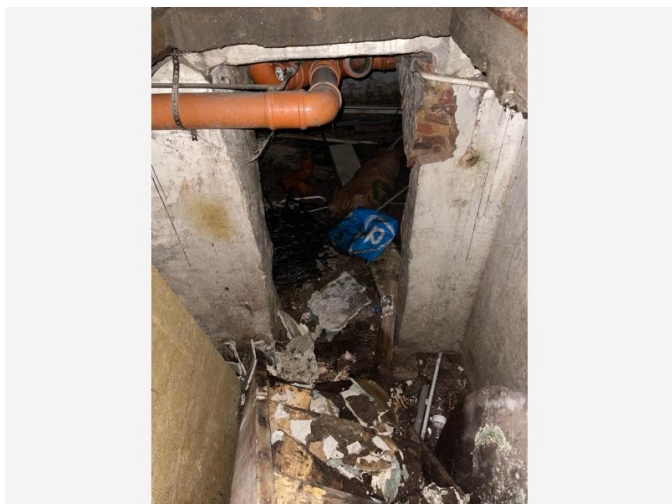
Situeringfoto

Tijdelijke beperking

Reden: Het onderzoek kan niet uitgevoerd worden binnen de bepalingen van de Welzijnswet

Uitleg van de asbestdeskundige: Aan de keldergaten in het voetpad, kan afgeleid worden dat de drie panden tenminste gedeeltelijk onderkelderd zijn. De inspectie van deze kelderruimtes is echter momenteel onmogelijk, hierdoor heb ik de precieze ligging/indeling ook niet kunnen vaststellen. De toegang tot de kelderverdieping, bevindt zich op huisnr. 12, centraal achteraan in de commerciële ruimte (naast het toilet). Deze toegang is niet afgeschermd door een luik/deur en de keldertrap is ingestort. De vloer naast de ingestorte trap, ligt bezaaid met allerlei rommel, dit maakt het plaatsen van een ladder erg gevaarlijk. Het risico op ongevallen en op lichamelijke letsels als gevolg hiervan is te hoog. Nadat de ingestorte trap en alle overige rommel verwijderd is, dient deze kelder volledig geïnspecteerd te worden.

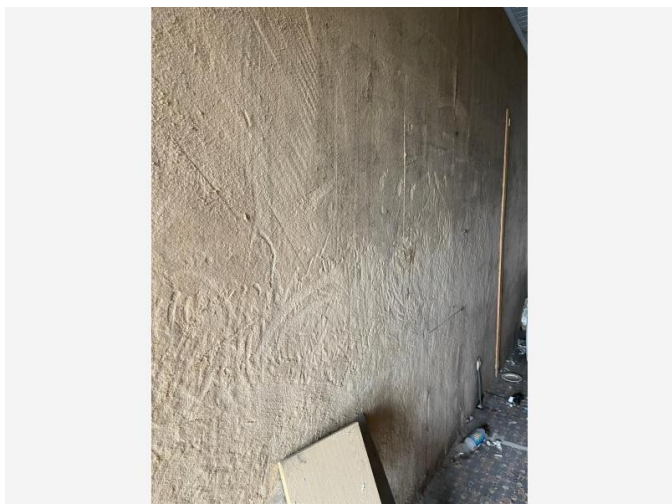
Op het commercieel GLVL, zijn de muren van huisnrs. 10 & 12 zijn bepleisterd (zie hiervoor bronfiche 1), die van huisnr. 14 zijn vermoedelijk ook bepleisterd, maar kunnen in de opslagruimte aan de straatkant, door de aanwezigheid van een soort "vast tapijt", niet bemonsterd worden. De muren in appartement 01.01, zijn bepleisterd (zie hiervoor bronfiche 3).

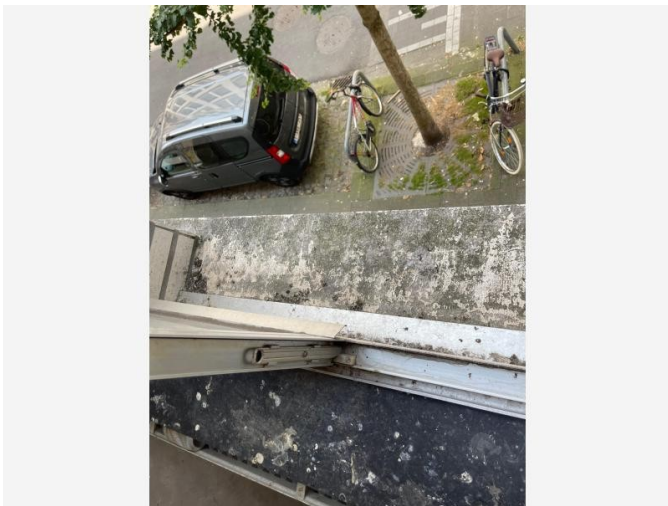
Op het commercieel GLVL zijn er geen vensterbanken. Het appartement 01.01 heeft aan de binnenzijde marmeren vensterbanken, aan de buitenzijde zijn ze van blauwe steen. Deze toepassingen en/of gebruikte materialen zijn NIET-asbestverdacht.

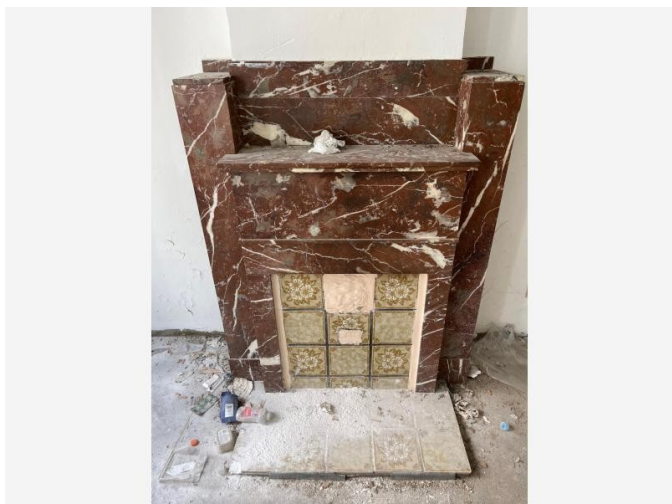
De schouwmantel is opgebouwd uit metselwerk en bezet met marmer en tegels. Ik heb geen zicht gekregen op eventuele kleppen etc. in de schouw(mantel) zelf. Deze toepassingen en/of gebruikte materialen zijn NIET-asbestverdacht.

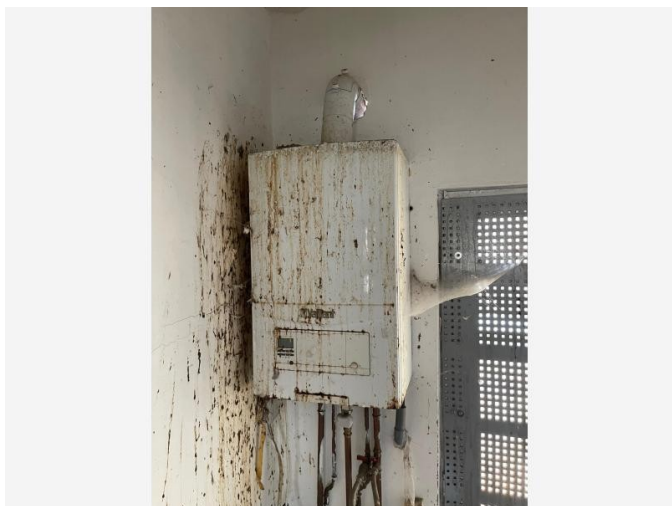
In het commercieel GLVL bevinden zich geen verwarmingstoestellen, noch radiatoren/convectoren, ook schakelaars/stopcontacten ontbreken. Er is enkel een zeer summier en onafgewerkt zekeringskastje aanwezig. In appartement 01.01 zijn de elektrische installatie, radiatoren en gaswandketel verouderd, maar vertonen uiterlijk geen asbesthoudende materialen.

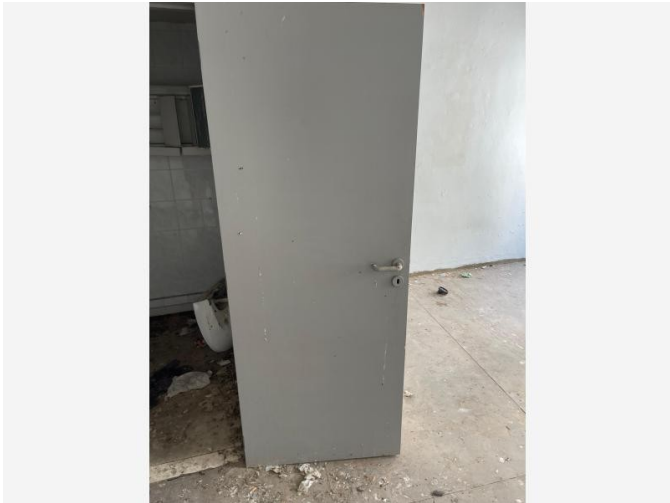
Op het GLVL heeft enkel het toilet een "schilderdeur", voor het overige zijn er geen binnendeuren. In appartement 01.01 zijn alle binnendeuren, gewone "schilderdeuren". Deze toepassingen en/of gebruikte materialen zijn NIET-asbestverdacht.

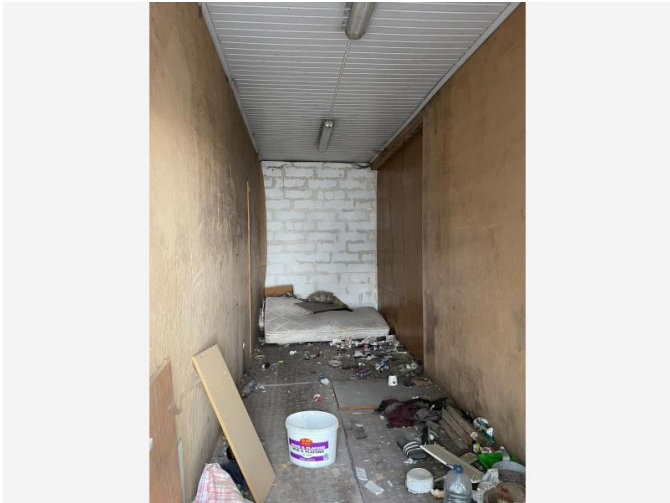
De plafonds op het commercieel GLVL van huisnrs. 10 & 12 zijn van gipskarton, het plafond van de opslagruimte op nr. 14 is afgewerkt met PVC-latten. De plafonds van appartement 01.01 zijn afgewerkt met PVC-latten. Hierdoor is een "niet destructieve" staalname van de eventueel aanwezige gips-bezetting hierachter, onmogelijk!

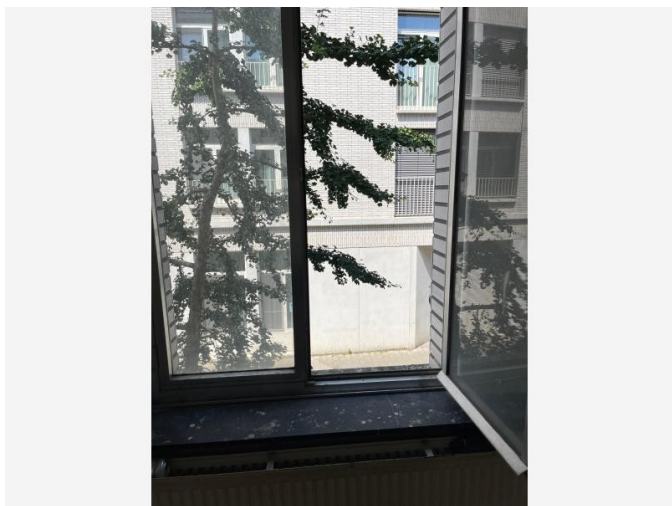
Alle buitenschrijnwerk, zowel op het commercieel GLVL als bij appartement 01.01, is van aluminium met enkelvoudig glas. Zie hiervoor ook BRONFICHES 2 & 4! Op het GLVL van huisnummer 10 is er helemaal geen raamwerk aanwezig, daar wordt de voorgevel afgeschermd door een zwaar houten rolluit (met daarvoor geperforeerde stalen "anti-krakers" platen, die door de stad Antwerpen werden aangebracht).

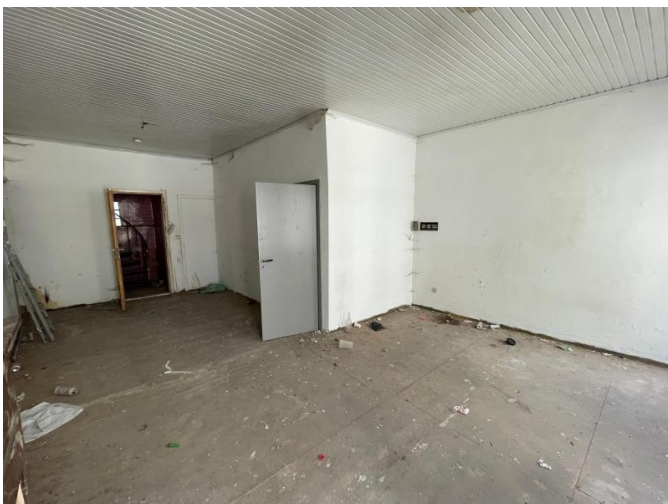
De vloeren in het commercieel GLVL bestaan uit beton, tegels en vasttapijt (opslagplaats op huisnr. 14). Het appartement 01.01 beschikt over een plankenvloer, in de living ligt daar een vreemd soort karton over en in de badkamer ligt er linoleum over. Nergens zijn er plinten en de weinige dorpels zijn van natuursteen. Deze toepassingen en/of gebruikte materialen zijn NIET-asbestverdacht.

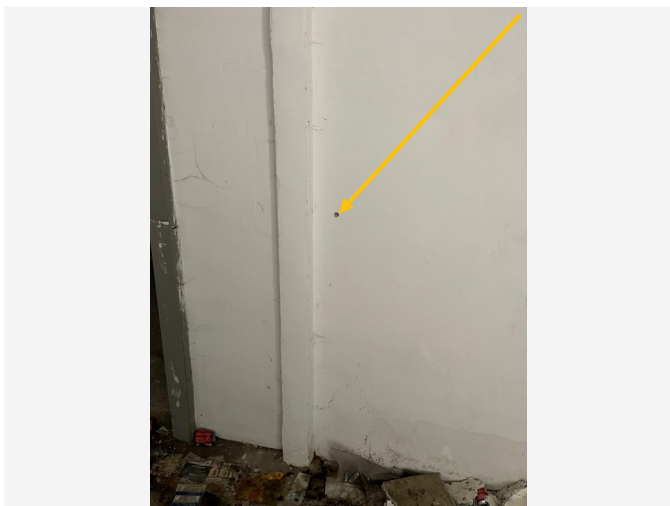
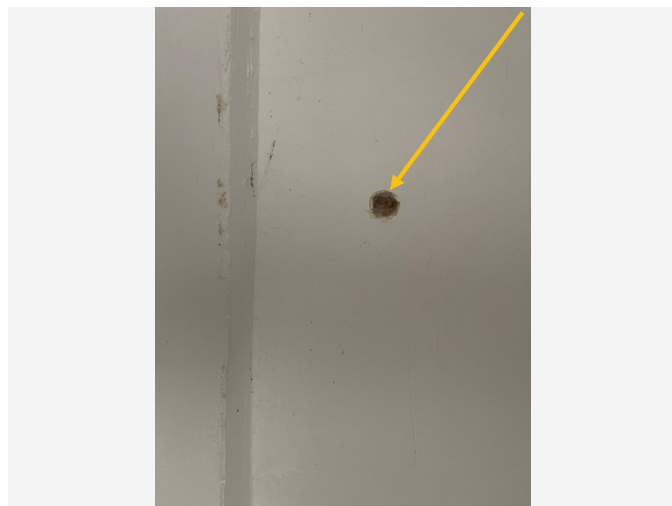
Geen asbest

| # | Type | Referentie | Resultaat |
|---|---|---|---|
| 12.1 | Mengmonster | Staal 001 (QR 000000381451): 1: pleister muren | Geen asbest |

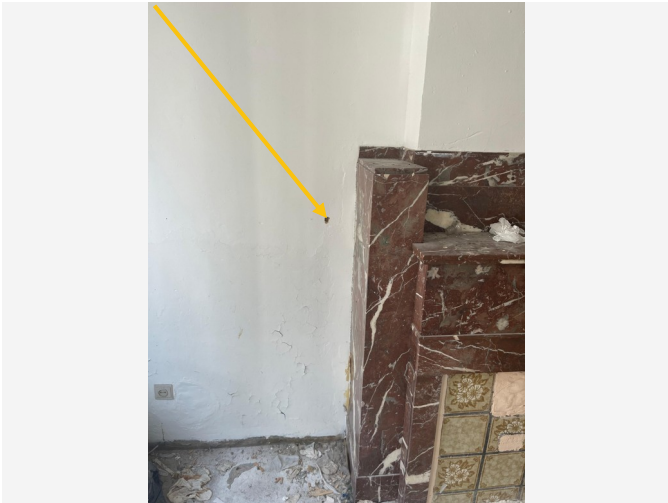
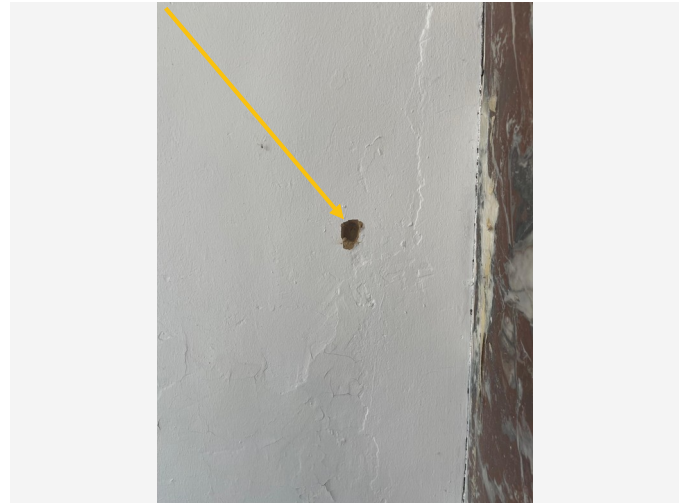
Geen asbest

| # | Type | Referentie | Resultaat |
|---|---|---|---|
| 13.1 | Mengmonster | Staal 001 (QR 000000381437): 1: pleisterwerk muren | Geen asbest |
