Asbestinventarisatetest

Duinstraat 12/01.02, 2060 Antwerpen

Attestnummer : 20240809-000097.000

Uitgegeven op : 09.08.2024

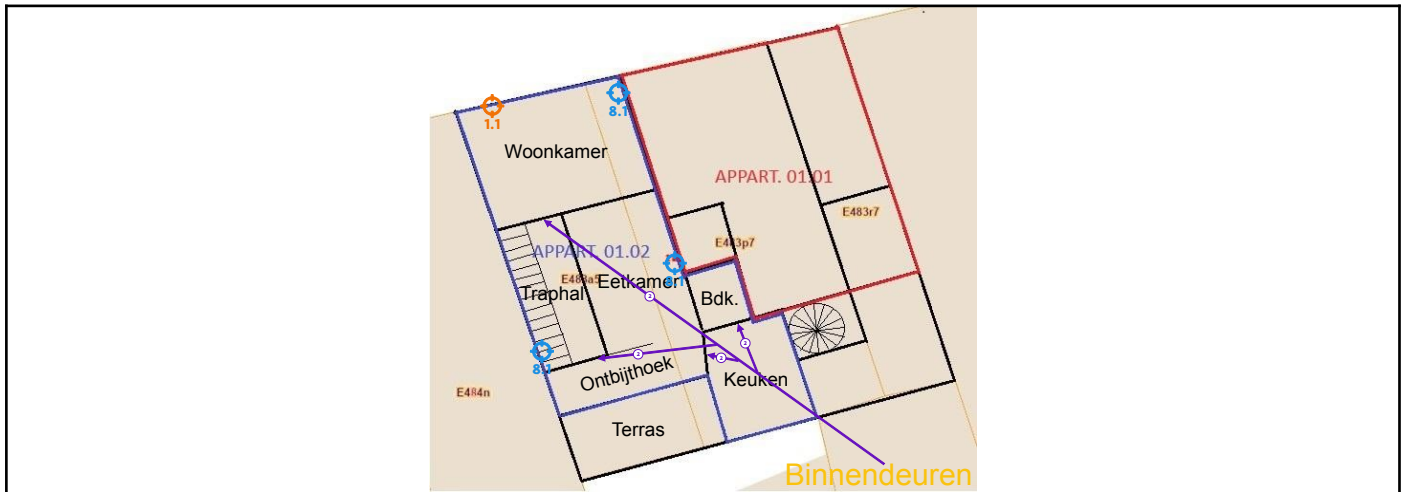
Plan 1.1: V+1 van huisnrs. 10-12-14

Beschrijving	Type	Actie
1. 2: mastiek raam/glas	Asbestmateriaal	Verwijderen
1.1 Code: Staal 002 (QR 000000381420): 2: mastiek raam/glas	Puntmonster	-
2. Binnendeuren	Advies	-
8. 1: pleister muren	Geen asbest	-
8.1 Code: Staal 001 (QR 000000381413): 1: pleister muren	Mengmonster	-

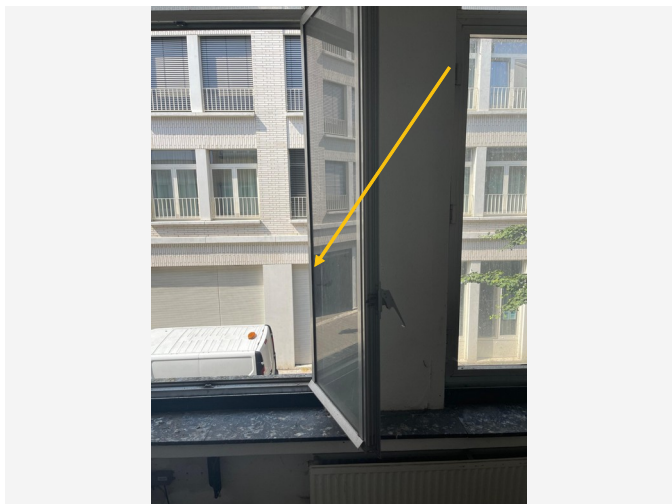
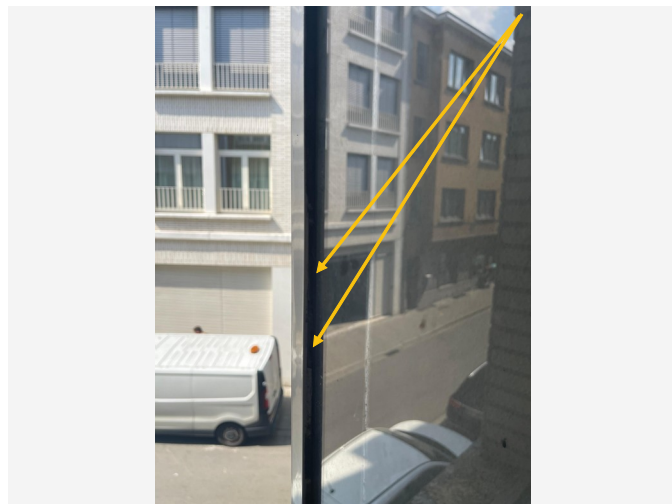
Het asbestmateriaal valt onder de mijlpaal van 2040.

Eindbeoordeling materiaalrisico	Verhoogd materiaalrisico en/of verhoogde kans op vezelvrijgave
---------------------------------	----------------------------------------------------------------

Gebondenheid	Categorie 1: hechtgebonden in oorsprong
Asbestsoort (vezeltype)	Alleen chrysotiel
Asbestconcentratie	Laag (< 50%)
Afschermingsgraad van het gehele materiaal	Geheel of deels (ook) vrij aan de binnenlucht
Toestand van het materiaal	Matig beschadigd, matig verweerd

#	Type	Referentie	Resultaat
1.1	Puntmonster	Staal 002 (QR 000000381420): 2: mastiek raam/glas	Chrysotiel

Beschrijving	2: mastiek raam/glas
Omgeving	Grenst aan binnen- en buitenlucht
Primaire drager	Wandopening verticaal (raam, deur, ...)
Asbestmateriaal	In-situ afwerkingslagen - Pasta, stopverf, voegsel, stopsel, vulsel, mastiek, kitten, ...
Bindmiddel van asbestmateriaal	Kitten, mastiek, pasta
Gebondenheid op basis van bindmiddel	Hecht
Hoeveelheid (gewicht - aantal)	<ul style="list-style-type: none">• 10,00 kg - 1 stuk
Totaal gewicht	10,00 kg
Eenvoudig bereikbaar	Ja
Bevestigingswijze	<ul style="list-style-type: none">• Verlijmd, ingegoten, versmeerd
Identificatiemethode	Vaststelling met monsternamen
Destructieve handeling voor identificatie	Nee

Verwijderen

- Zorg voor een veilig beheer en verwijder dit asbestmateriaal wanneer het bij werken eenvoudig bereikbaar wordt. Controleer de toestand jaarlijks op wijzigingen.

- Eenvoudige handelingen: mag via doe-het-zelf of door werknemer(s) met opleidingsattest eenvoudige handelingen
Wanneer je het buitenschrijnwerk waaraan de mastiek/kit kleeft, in zijn geheel verwijdert EN mits het gebruik van de juiste PBM's en een correcte toepassing van de afvalstromen, kan deze mastiek/kit (samen met het raamwerk) MANUEEL verwijderd worden. NIET breken, maak GEEN gebruik van schroefboormachines en/of slijpschijven.

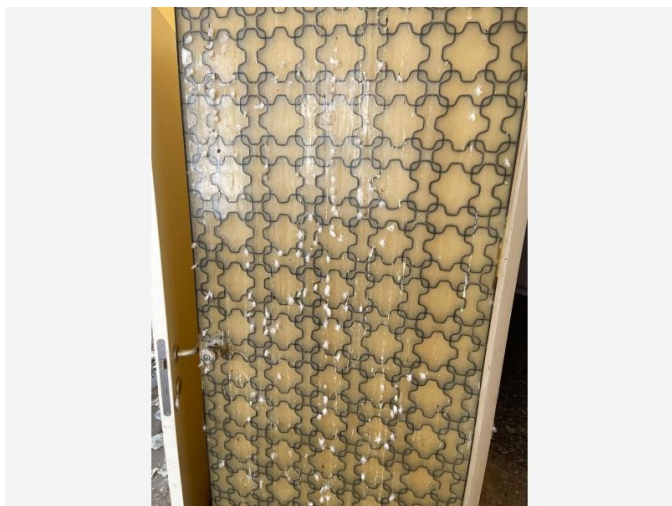
Alle binnendeuren zijn van het type "schilderdeur", op V+2 is een van deze deuren bezet met een glasvezel beplating. Deze toepassingen en/of gebruikte materialen zijn NIET-asbestverdacht.

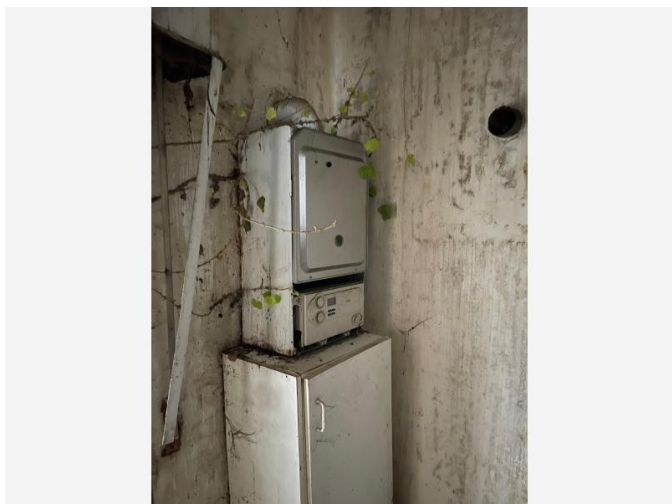
In appartement 01.02 zijn de elektrische installatie, radiatoren en gaswandketel verouderd, maar vertonen uiterlijk geen asbesthoudende materialen.

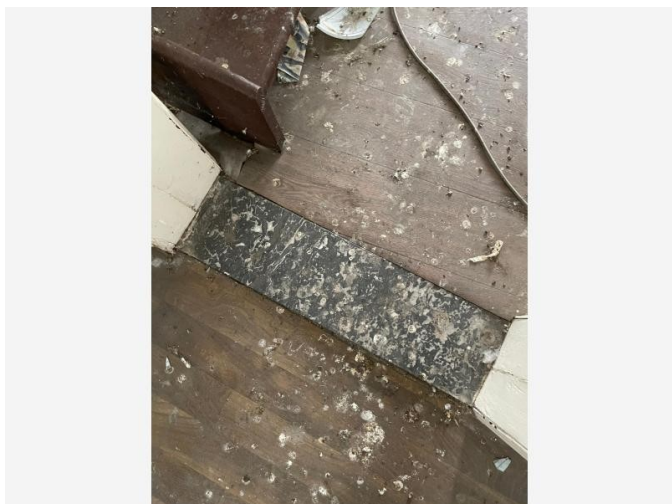
De vloeren op V+1, bestaan de vloeren uit linoleum, enkel de keuken heeft een tegelvloer. Op V+2 ligt er een plankenvloer met kartonnen platen erover. De plinten zijn overal van hout en de dorpels van natuursteen. Deze toepassingen en/of gebruikte materialen zijn NIET-asbestverdacht.

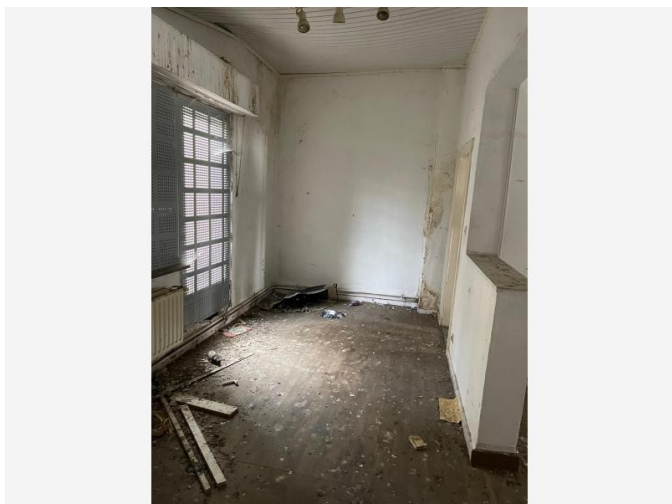
Alle buitenschrijnwerk is van aluminium met enkelvoudig glas. Zie hiervoor ook BRONFICHE 2! Op V+1 zijn alle buitenmuuropeningen v/d achtergevel, door de stad Antwerpen, aan de binnenzijde met geperforeerde stalen "anti-krakers" platen afgedicht.

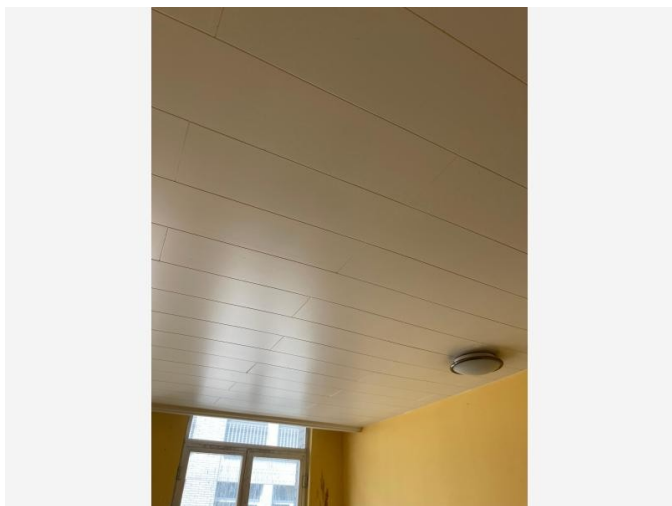
De plafonds op V+1 zijn van PVC-lamellen (keuken, ontbijthoek, badkamer, woonkamer) en van kartonnen tegels (traphal en eetkamer). De plafonds op V+2 zijn van triplex platen. Hierdoor is een "niet destructieve" staalname van de eventueel aanwezige gips-bezetting hierachter, onmogelijk!

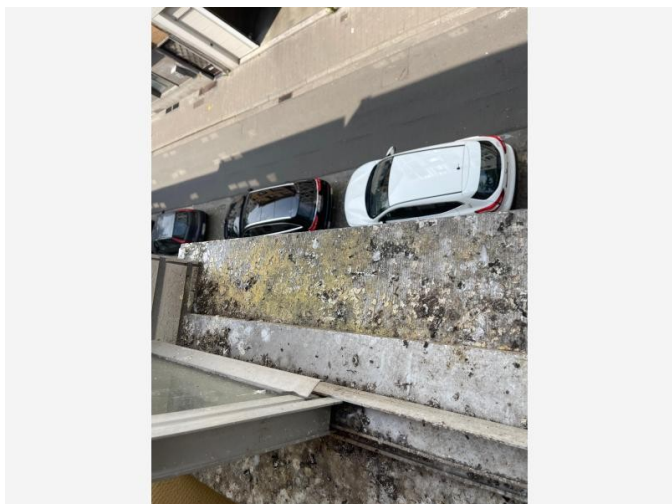
Het appartement 01.02 heeft aan de binnenzijde marmeren vensterbanken, aan de buitenzijde zijn ze van blauwe steen. Deze toepassingen en/of gebruikte materialen zijn NIET-asbestverdacht.

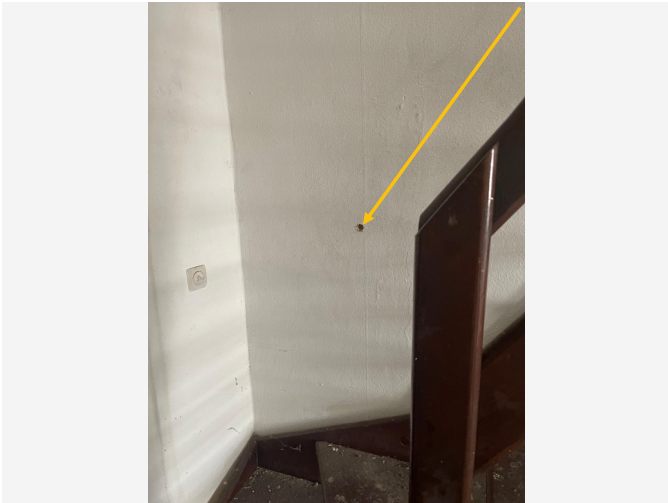
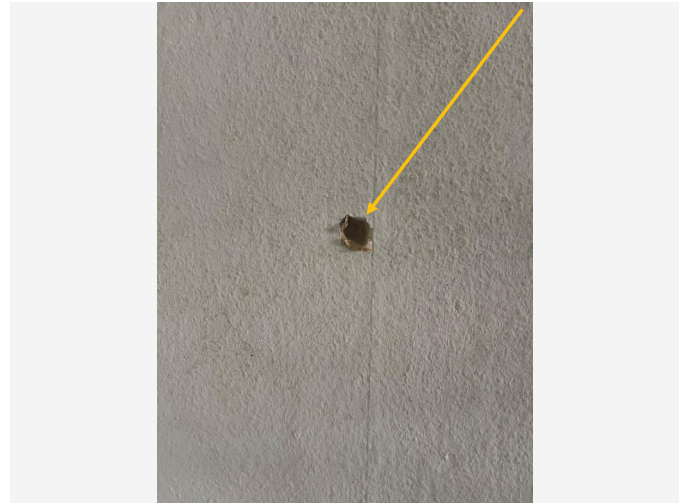
Fiche 8: 1: pleister muren

Geen asbest

#	Type	Referentie	Resultaat
8.1	Mengmonster	Staal 001 (QR 000000381413): 1: pleister muren	Geen asbest

Beschrijving	1: pleister muren
Omgeving	Binnen
Primaire drager	Binnenwand
Bindmiddel van materiaal	Gips - kalk
Gebondenheid op basis van bindmiddel	Niet-hechtgebonden
Hoeveelheid (oppervlakte - dikte - aantal)	• 300,00 m ² - 1,00 cm - 1 stuk
Totaal volume	3,00 m ³
Identificatiemethode	Vaststelling met monsternamen
Destructieve handeling voor identificatie	Nee
