Asbestinventarisatetest

Duinstraat 12/02.01, 2060 Antwerpen

Attestnummer : 20240809-000100.000

Uitgegeven op : 09.08.2024

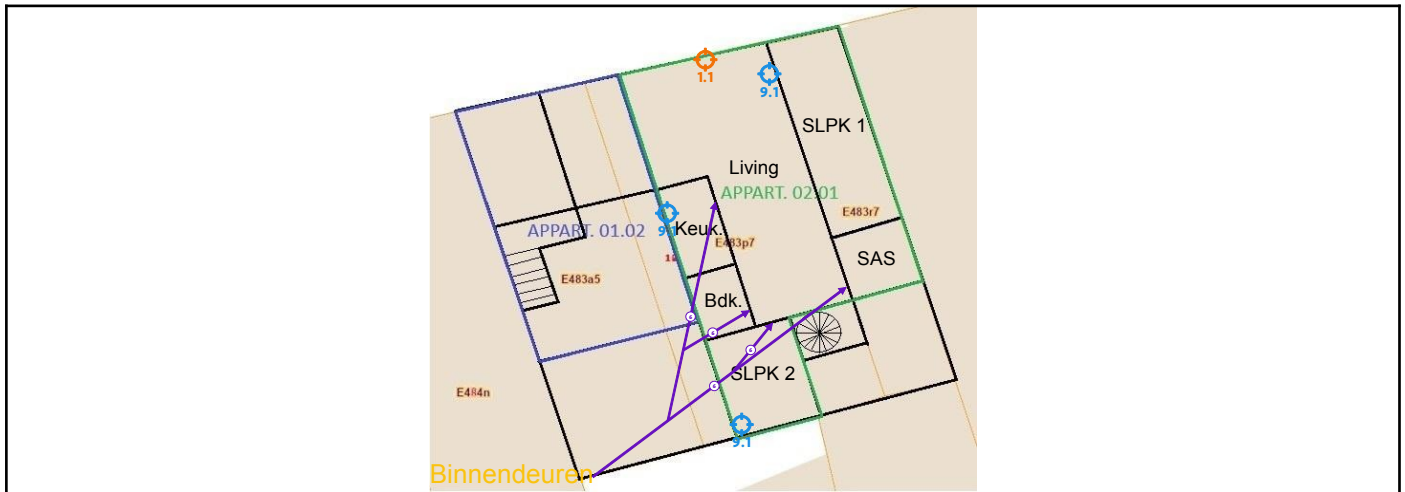
Plan 1.1: V+2 van huisnrs. 10-12-14

Beschrijving	Type	Actie
1. 2: mastiek raam/glas	Asbestmateriaal	Verwijderen
1.1 Code: Staal 002 (QR 000000381406): 2: mastiek raam/glas	Puntmonster	-
6. Binnendeuren	Advies	-
9. 1: pleister muren	Geen asbest	-
9.1 Code: Staal 001 (QR 000000381390): 1: pleister muren	Mengmonster	-

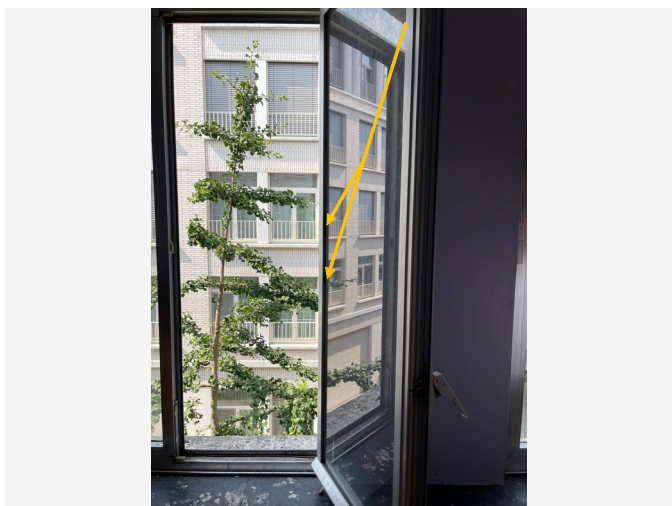
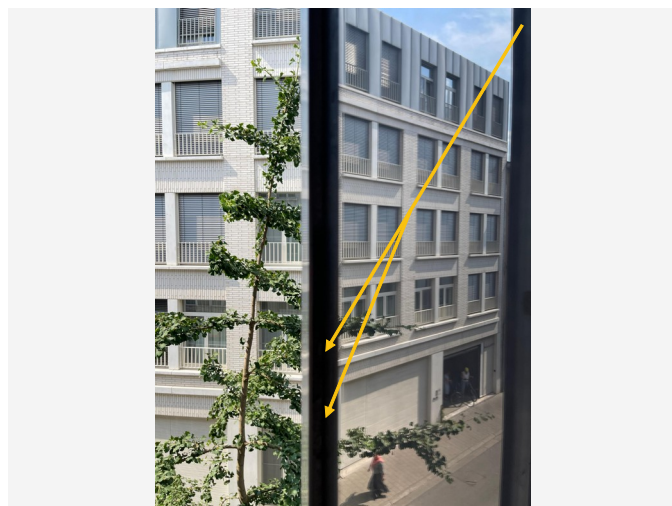
Het asbestmateriaal valt onder de mijlpaal van 2040.

Eindbeoordeling materiaalrisico	Verhoogd materiaalrisico en/of verhoogde kans op vezelvrijgave
---------------------------------	--

Gebondenheid	Categorie 1: hechtgebonden in oorsprong
Asbestsoort (vezeltype)	Alleen chrysotiel
Asbestconcentratie	Laag (< 50%)
Afschermingsgraad van het gehele materiaal	Geheel of deels (ook) vrij aan de binnenlucht
Toestand van het materiaal	Matig beschadigd, matig verweerd

#	Type	Referentie	Resultaat
1.1	Puntmonster	Staal 002 (QR 000000381406): 2: mastiek raam/glas	Chrysotiel

Beschrijving	2: mastiek raam/glas
Omgeving	Grenst aan binnen- en buitenlucht
Primaire drager	Wandopening verticaal (raam, deur, ...)
Asbestmateriaal	In-situ afwerkingslagen - Pasta, stopverf, voegsel, stopsel, vulsel, mastiek, kitten, ...
Bindmiddel van asbestmateriaal	Kitten, mastiek, pasta
Gebondenheid op basis van bindmiddel	Hecht
Hoeveelheid (gewicht - aantal)	<ul style="list-style-type: none">• 10,00 kg - 1 stuk
Totaal gewicht	10,00 kg
Eenvoudig bereikbaar	Ja
Bevestigingswijze	<ul style="list-style-type: none">• Verlijmd, ingegoten, versmeerd
Identificatiemethode	Vaststelling met monsternamen
Destructieve handeling voor identificatie	Nee

Verwijderen

- Zorg voor een veilig beheer en verwijder dit asbestmateriaal wanneer het bij werken eenvoudig bereikbaar wordt. Controleer de toestand jaarlijks op wijzigingen.

- Eenvoudige handelingen: mag via doe-het-zelf of door werknemer(s) met opleidingsattest eenvoudige handelingen
Wanneer je het buitenschrijnwerk waaraan de mastiek/kit kleeft, in zijn geheel verwijdert EN mits het gebruik van de juiste PBM's en een correcte toepassing van de afvalstromen, kan deze mastiek/kit (samen met het raamwerk) MANUEEL verwijderd worden. NIET breken, maak GEEN gebruik van schroefboormachines en/of slijpschijven.

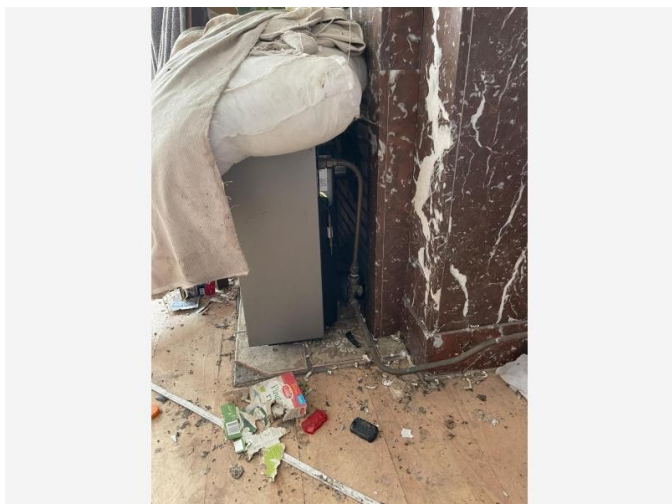
In appartement 02.01 zijn de elektrische installatie, radiatoren en gaswandketel verouderd, maar vertonen uiterlijk geen asbesthoudende materialen.

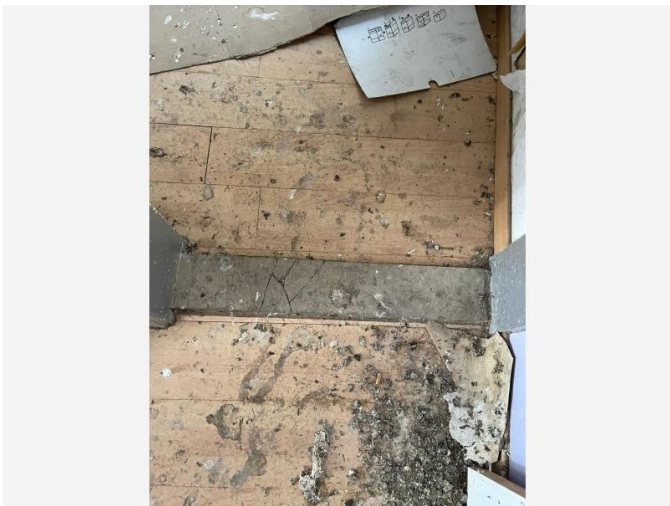
De vloeren van dit appartement, bestaan uit laminaat, enkel de badkamer heeft een linoleumvloer. De plinten zijn overal van hout en de dorpels van natuursteen. Deze toepassingen en/of gebruikte materialen zijn NIET-asbestverdacht.

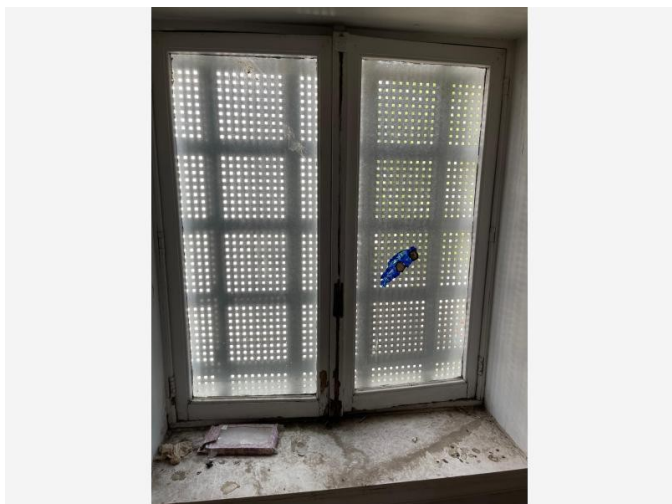
Het buitenschrijnwerk in het deel v/h appartement 02.01, gelegen op huisnr. 12, is van aluminium met enkelvoudig glas. Zie hiervoor ook BRONFICHE 2! Het buitenschrijnwerk in het deel v/h appartement 02.01, gelegen op huisnr. 14, is van hout met enkelvoudig glas en heeft onverdachte kit/mastiek. Op V+2 zijn alle buitenmuuropeningen v/d achtergevel, door de stad Antwerpen, aan de binnenzijde met geperforeerde stalen "anti-krakers" platen afgedicht. Op huisnr. 14 is ook de venster van slaapkamer 1, aan de buitenzijde afgedicht met eperforeerde stalen "anti-krakers" platen.

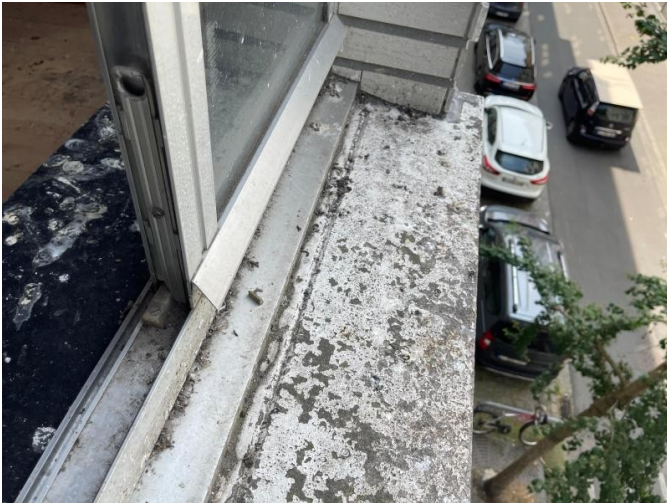
Het appartement 02.01 heeft aan de binnenzijde marmeren vensterbanken, aan de buitenzijde zijn ze van blauwe steen. Deze toepassingen en/of gebruikte materialen zijn NIET-asbestverdacht.

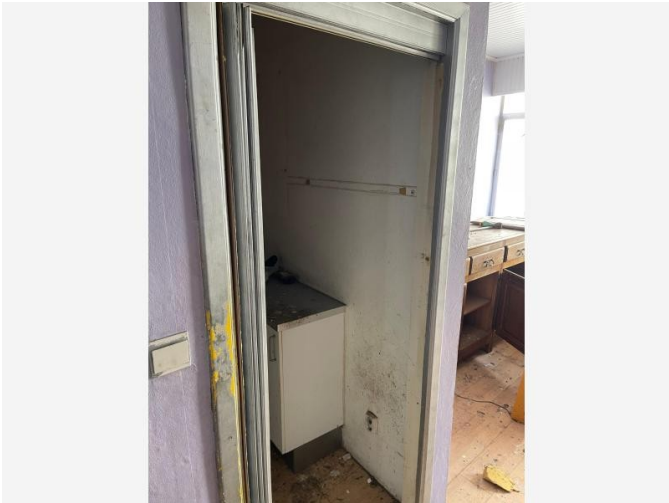
Alle binnendeuren zijn van het type "schilderdeur", die v/d keuken is een kunststoffen arcorde deur. Deze toepassingen en/of gebruikte materialen zijn NIET-asbestverdacht.

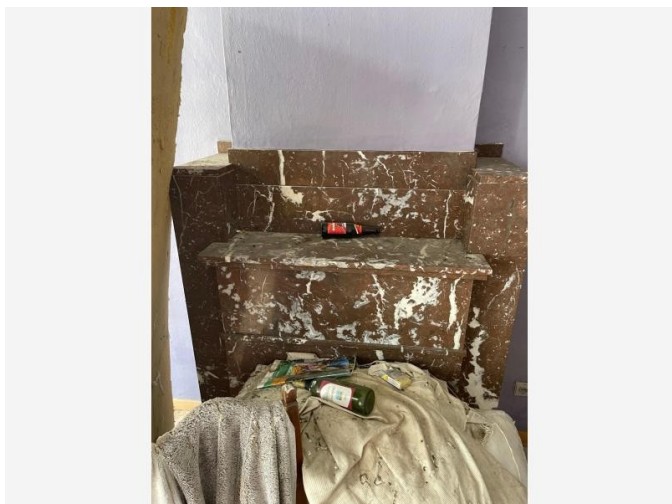
De schouwmantel is opgebouwd uit metselwerk en bezet met marmer en tegels. Ik heb geen zicht gekregen op eventuele kleppen etc. in de schouw(mantel) zelf. Deze toepassingen en/of gebruikte materialen zijn NIET-asbestverdacht.

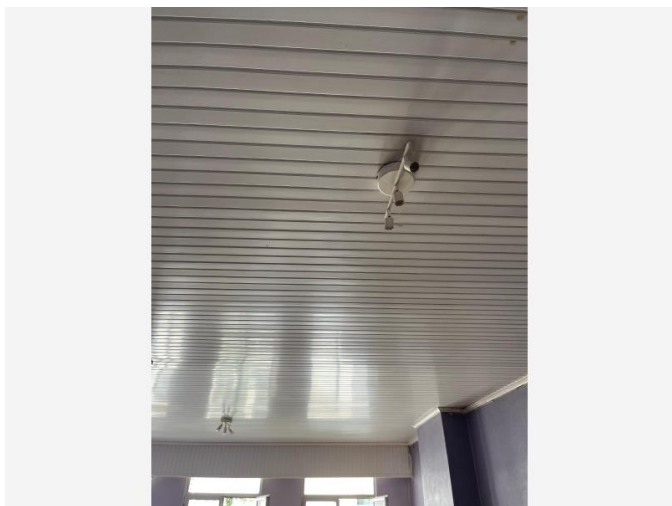
De plafonds zijn van PVC-lamellen. Hierdoor is een "niet destructieve" staalname van de eventueel aanwezige gips-bezetting hierachter, onmogelijk!

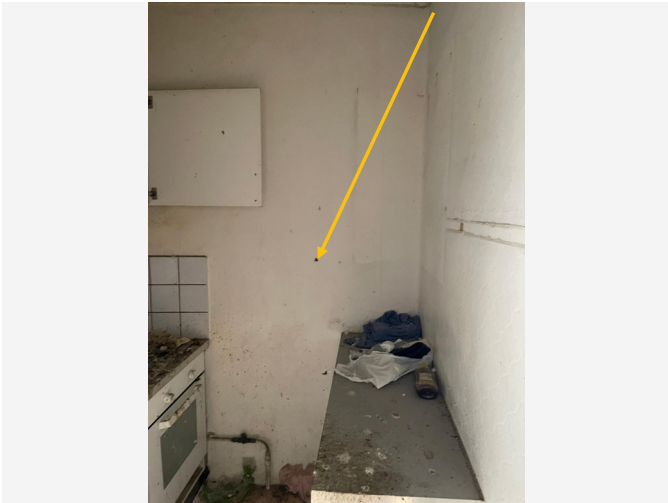
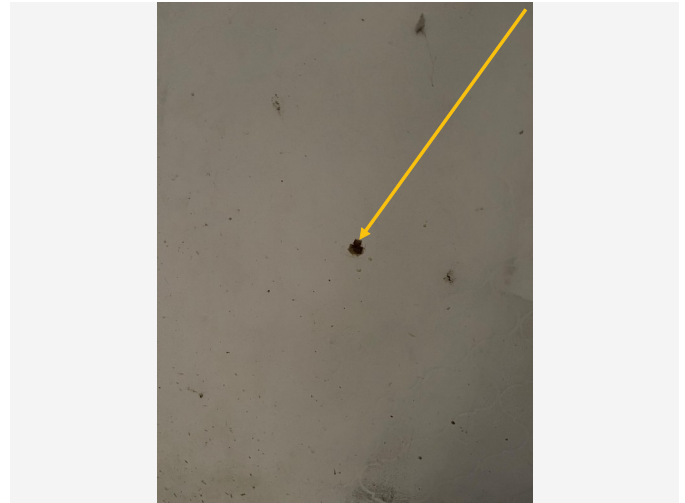
Fiche 9: 1: pleister muren

Geen asbest

#	Type	Referentie	Resultaat
9.1	Mengmonster	Staal 001 (QR 000000381390): 1: pleister muren	Geen asbest

Beschrijving	1: pleister muren
Omgeving	Binnen
Primaire drager	Binnenwand
Bindmiddel van materiaal	Gips - kalk
Gebondenheid op basis van bindmiddel	Niet-hechtgebonden
Hoeveelheid (oppervlakte - dikte - aantal)	• 225,00 m ² - 1,00 cm - 1 stuk
Totaal volume	2,25 m ³
Identificatiemethode	Vaststelling met monsternamen
Destructieve handeling voor identificatie	Nee
