Asbestinventarisatetest

Duinstraat 12/03.01, 2060 Antwerpen

Attestnummer : 20240809-000102.000

Uitgegeven op : 09.08.2024

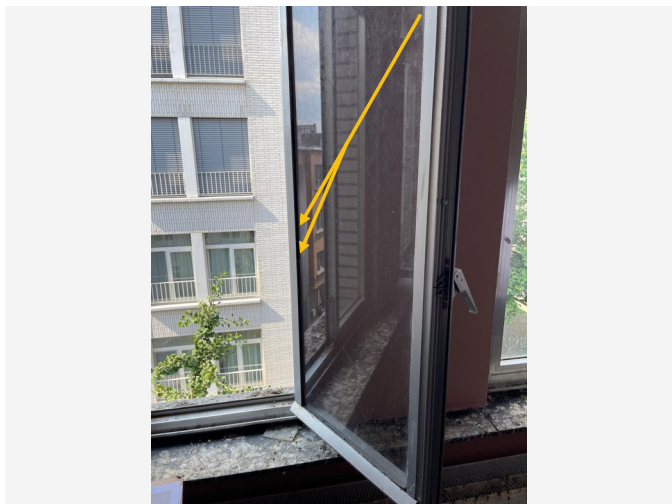
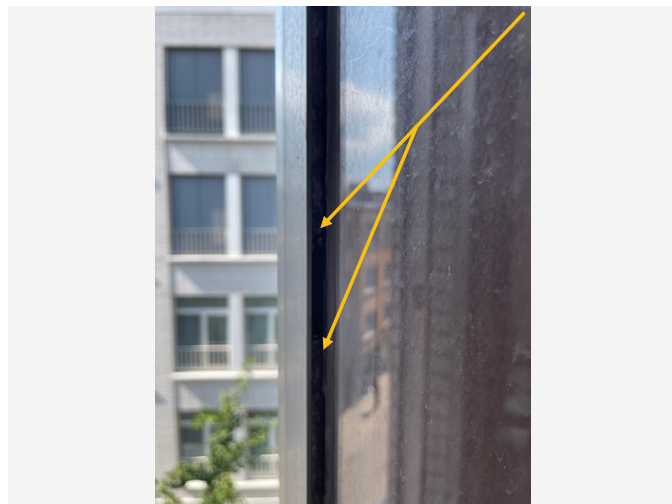
Het asbestmateriaal valt onder de mijlpaal van 2040.

Eindbeoordeling materiaalrisico	Verhoogd materiaalrisico en/of verhoogde kans op vezelvrijgave
---------------------------------	--

Gebondenheid	Categorie 1: hechtgebonden in oorsprong
Asbestsoort (vezeltype)	Alleen chrysotiel
Asbestconcentratie	Laag (< 50%)
Afschermingsgraad van het gehele materiaal	Geheel of deels (ook) vrij aan de binnenlucht
Toestand van het materiaal	Matig beschadigd, matig verweerd

#	Type	Referentie	Resultaat
1.1	Puntmonster	Staal 002 (QR 000000381383): 2: mastiek raam/glas	Chrysotiel

Verwijderen

- Zorg voor een veilig beheer en verwijder dit asbestmateriaal wanneer het bij werken eenvoudig bereikbaar wordt. Controleer de toestand jaarlijks op wijzigingen.

- Eenvoudige handelingen: mag via doe-het-zelf of door werknemer(s) met opleidingsattest eenvoudige handelingen
Wanneer je het buitenschrijnwerk waaraan de mastiek/kit kleeft, in zijn geheel verwijdert EN mits het gebruik van de juiste PBM's en een correcte toepassing van de afvalstromen, kan deze mastiek/kit (samen met het raamwerk) MANUEEL verwijderd worden. NIET breken, maak GEEN gebruik van schroefboormachines en/of slijpschijven.

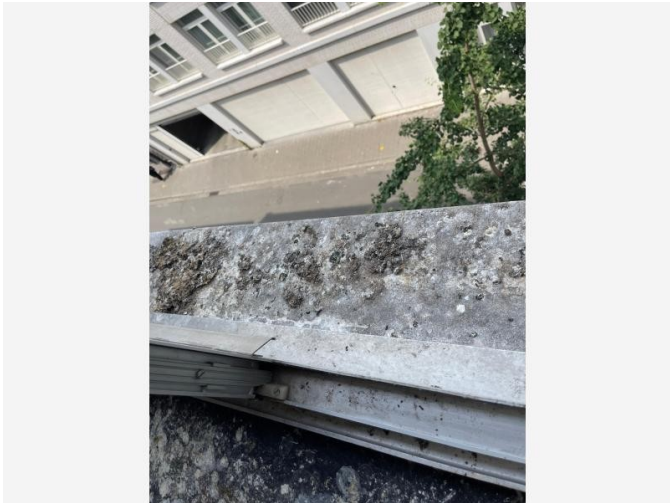
Vrije foto

Het appartement 03.01 heeft aan de binnenzijde marmeren vensterbanken, aan de buitenzijde zijn ze van blauwe steen. Deze toepassingen en/of gebruikte materialen zijn NIET-asbestverdacht.

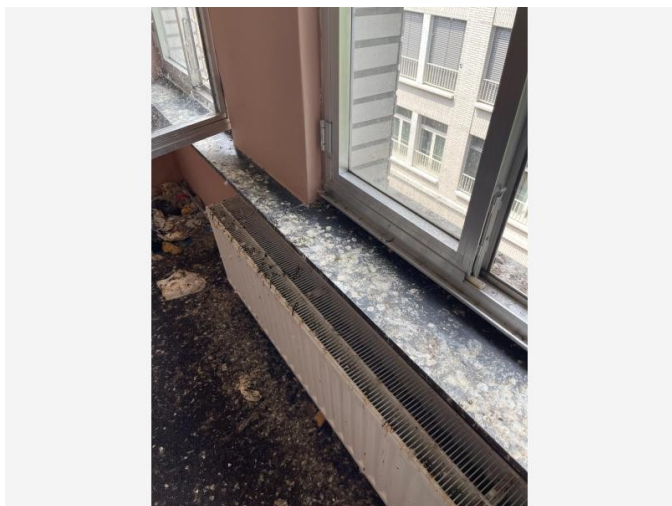
Vrije foto

Het buitenschrijnwerk aan de voorgevel van appartement 03.01, is van aluminium met enkelvoudig glas. Zie hiervoor ook BRONFICHE 2! Het buitenschrijnwerk aan de achterzijde, is van hout met enkelvoudig glas en heeft onverdachte kit/mastiek. Op V+3 zijn alle buitenmuuropeningen v/d achtergevel, door de stad Antwerpen, aan de binnenzijde met geperforeerde stalen "anti-krakers" platen afgedicht.

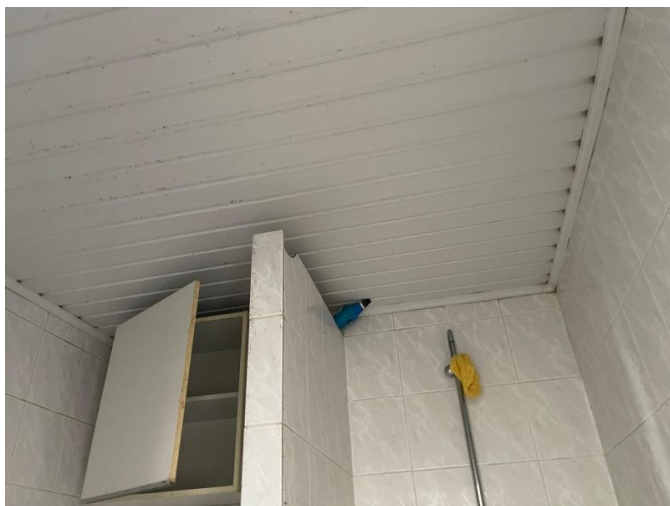
Vrije foto

De plafonds zijn van PVC-lamellen. Hierdoor is een "niet destructieve" staalname van de eventueel aanwezige gips-bezetting hierachter, onmogelijk!

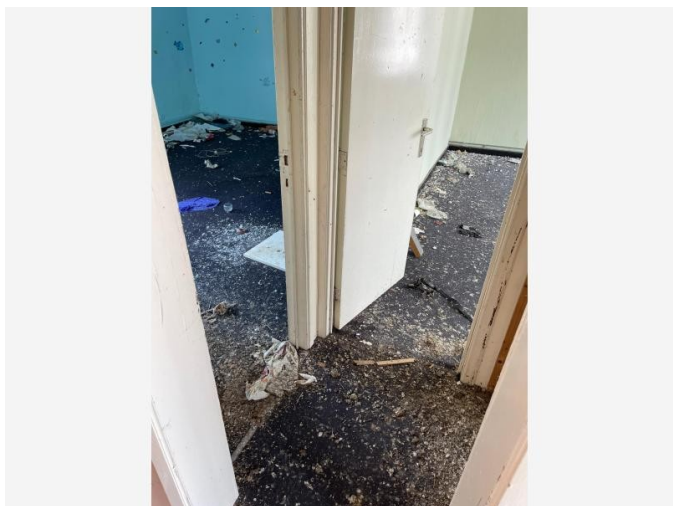
Vrije foto

De vloeren van dit appartement, bestaan uit vasttapijt, enkel de badkamer en keuken heeft een linoleumvloer. De plinten zijn overal van hout en de dorpels van natuursteen. Deze toepassingen en/of gebruikte materialen zijn NIET-asbestverdacht.

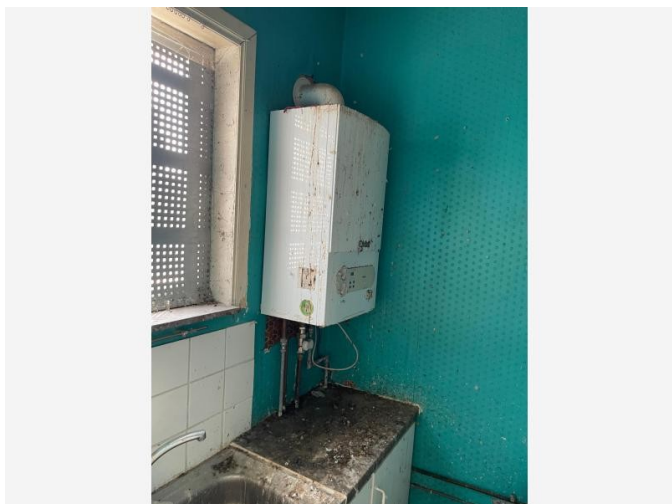
Vrije foto

In appartement 03.01 zijn de elektrische installatie, radiatoren en gaswandketel verouderd, maar vertonen uiterlijk geen asbesthoudende materialen.

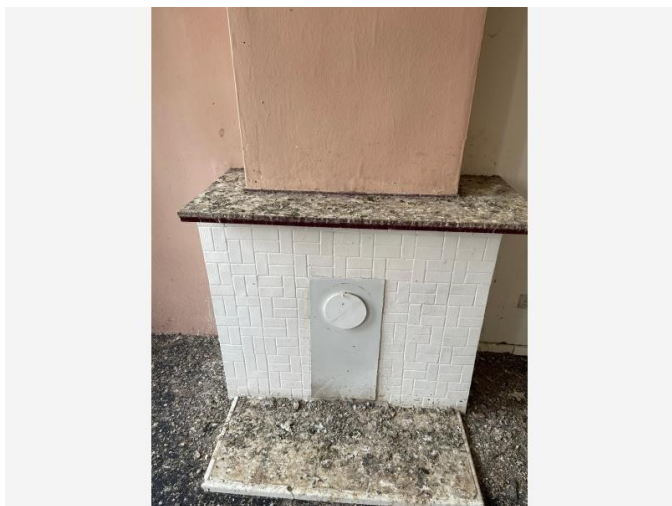
Vrije foto

De schouwmantel is opgebouwd uit geverfd metselwerk en afgewerkt met een houten kroonlijst. Ik heb geen zicht gekregen op eventuele kleppen etc. in de schouw(mantel) zelf. Deze toepassingen en/of gebruikte materialen zijn NIET-asbestverdacht.

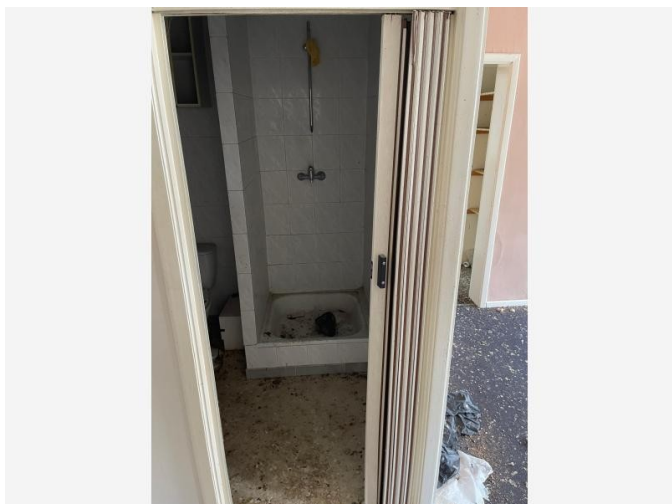
Vrije foto

Alle binnendeuren zijn van het type "schilderdeur", die v/d badkamer is een kunststoffen arcordeondeur. Deze toepassingen en/of gebruikte materialen zijn NIET-asbestverdacht.

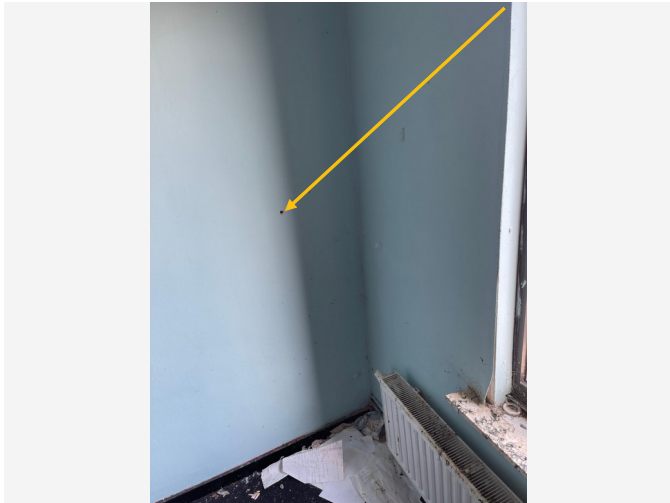
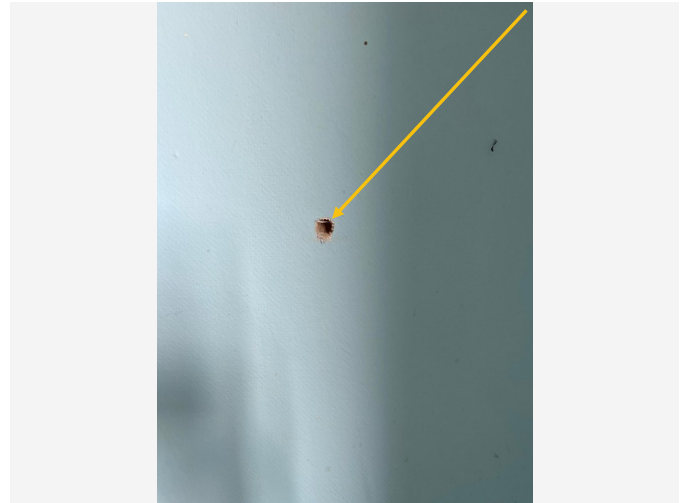
Fiche 9: 1: pleister muren

Geen asbest

#	Type	Referentie	Resultaat
9.1	Mengmonster	Staal 001 (QR 000000381376): 1: pleister muren	Geen asbest
