Asbestinventarisatetest

Elisabethlaan 57/301, 2600 Antwerpen

Attestnummer : 20240429-000508.000

Uitgegeven op : 29.04.2024

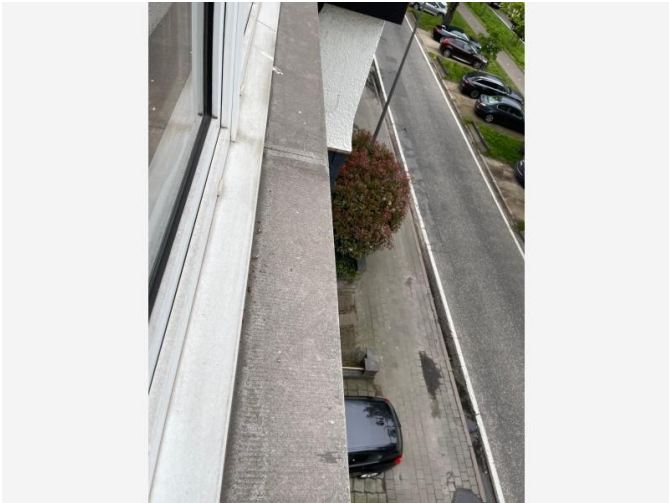
Enkel aan de voorzijde van dit appartement vindt men vensterbanken. Aan de buitenzijde zijn die van "Blauwe steen", aan de binnenzijde is het één grote houten vensterbank. Deze toepassingen en/of gebruikte materialen zijn NIET-asbestverdacht.

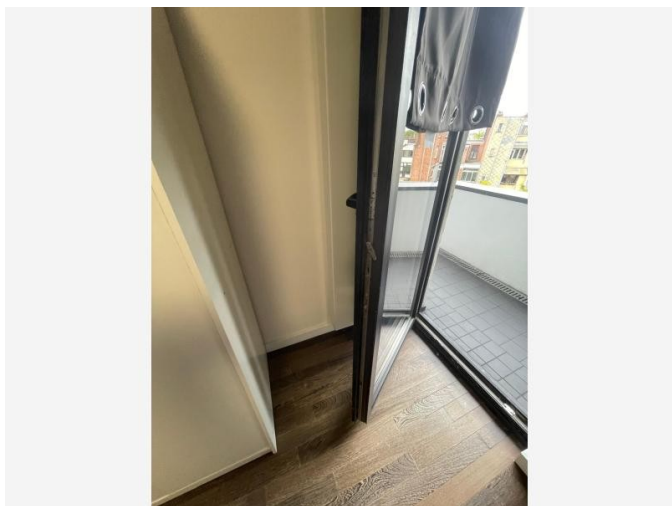
Het buitenschrijnwerk aan de voorgevel is van WIT PVC, met dubbel glas (productiedatum niet zichtbaar) en is afgekit met elastische siliconen-kit. Het buitenschrijnwerk aan de achtergevel is van ANTRACIET PVC, met dubbel glas (met productiedatum 25/02/2020) en is afgekit met elastische siliconen-kit. Deze toepassingen en/of gebruikte materialen zijn NIET-asbestverdacht.

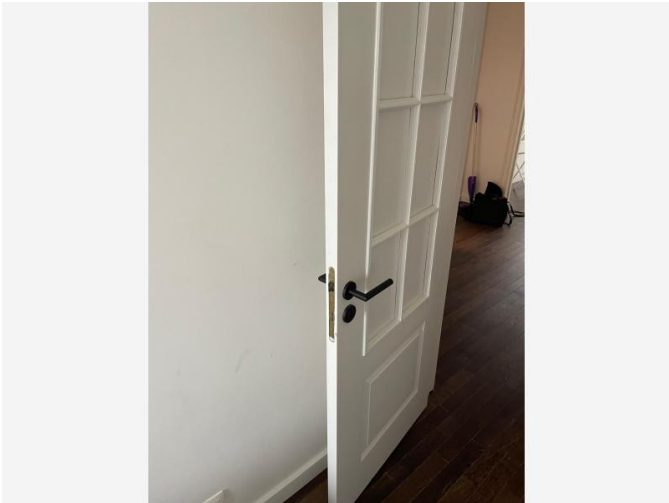
Zowel de (licht versterkte) voordeur als alle binnendeuren, zijn gewone "schilderdeuren" al dan niet met profielen. Deze toepassingen en/of gebruikte materialen zijn NIET-asbestverdacht.

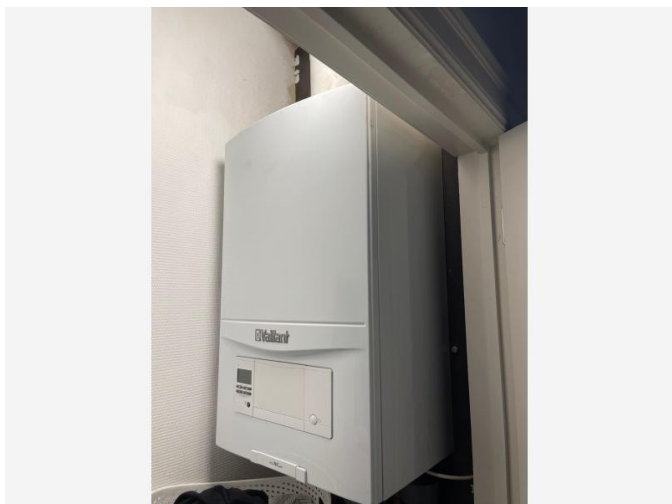
Ook de privatieve technische installaties (Elektriciteit, C.V., radiatoren, sanitair ...) werden bij de algehele renovatie gerenoveerd. Deze toepassingen en/of gebruikte materialen zijn NIET-asbestverdacht.

In het gemeenschappelijke meterlokaal, zijn er nog elektriciteitsmeters van bakeliet, maar deze zijn eigendom van Fluvius en de gemene delen vallen sowieso buiten de scope van deze privatieve asbestinventaris.

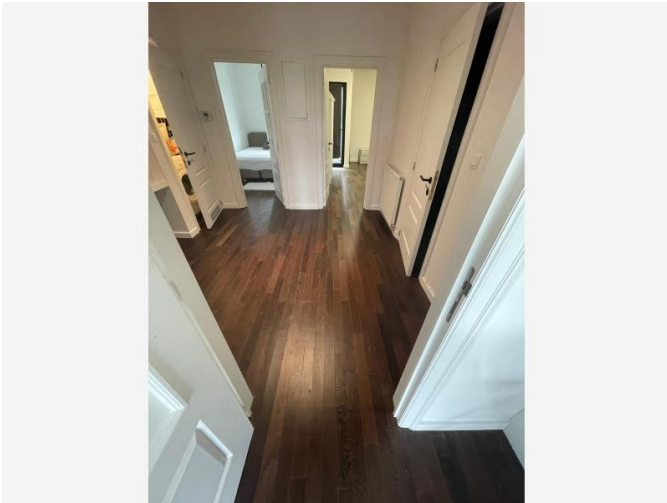
Bij de volledige renovatie van dit appartement werden alle bestaande vloeren vervangen door parket. De plinten zijn van hout/MDF. Er zijn geen dorpels. Het inpandig terras heeft een tegelvloer. Deze toepassingen/materialen zijn NIET-asbestverdacht.

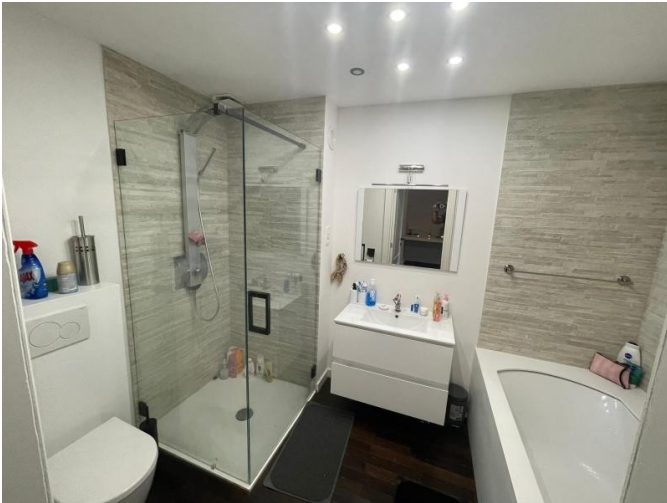
Ook de badkamer werd bij de renovatie van het appartement volledig gerenoveerd. Alle wanden, alsook het plafond zijn bezet met gipskarton. De wanden boven het bad en in de douche werden afgewerkt met tegels. Hierdoor is een "niet destructieve" staalname van de eventueel aanwezige gips-bezetting achter deze gipskartonnen muren , onmogelijk!

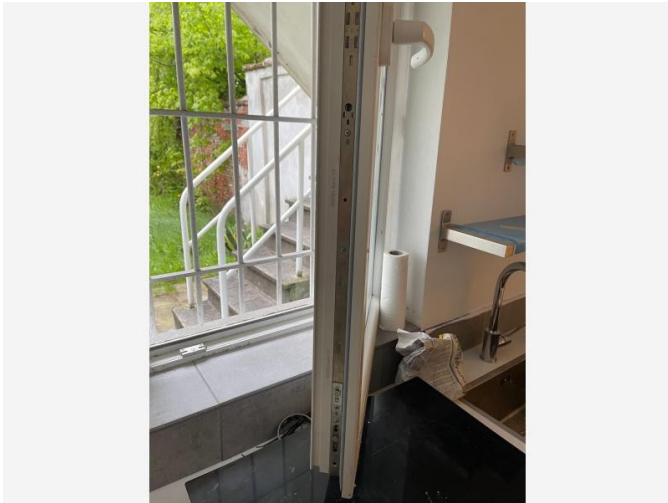
Ook de berging op het GLVL werd gelijktijdig met het appartement volledig gerenoveerd. De muren en het plafond zijn bepleisterd (zie hiervoor staal nr. 3, dit bevat een mengmonster v/d bepleistering van muren en plafond). De vloer werd betegeld, de deuren zijn verfdeuren en het buitenschrijnwerk is van WIT PVC met dubbel glas (productiedatum niet zichtbaar). Deze toepassingen en/of gebruikte materialen zijn NIET-asbestverdacht.

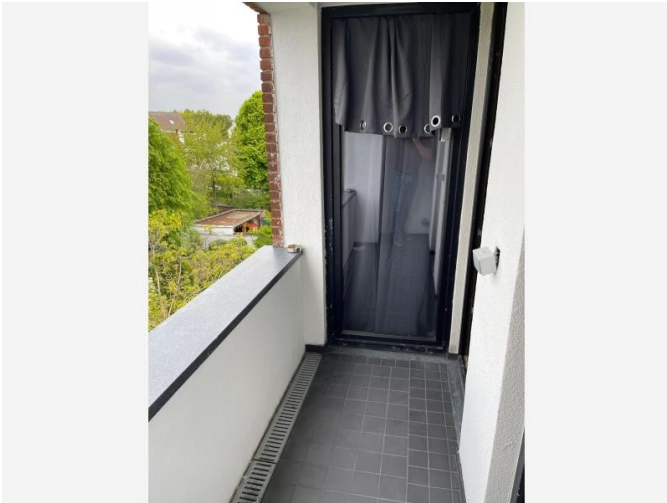
Ook het inwendig terras werd gelijktijdig met het appartement volledig gerenoveerd. De muren zijn beschilderd met een crépi-verf (geen pleisterlaag) en de vloer werd betegeld. Deze toepassingen en/of gebruikte materialen zijn NIET-asbestverdacht.

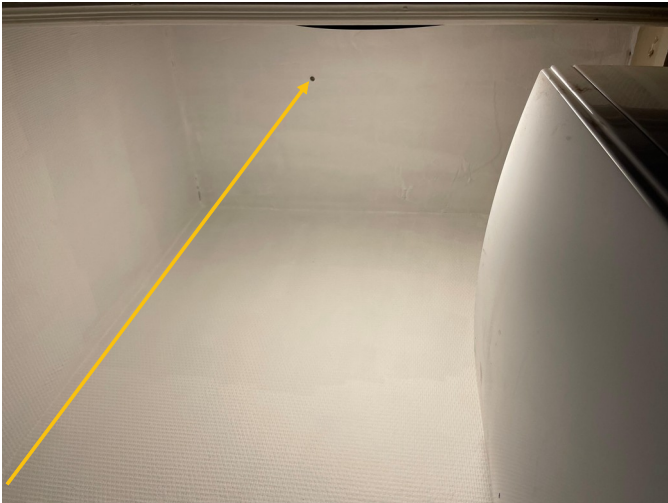
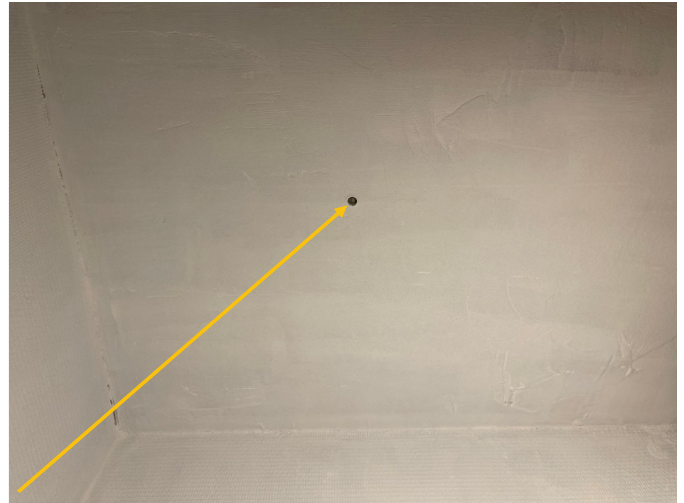
Geen asbest

#	Type	Referentie	Resultaat
9.1	Mengmonster	Staal 002 (QR 000000353472): 2-pleister plafond	Geen asbest

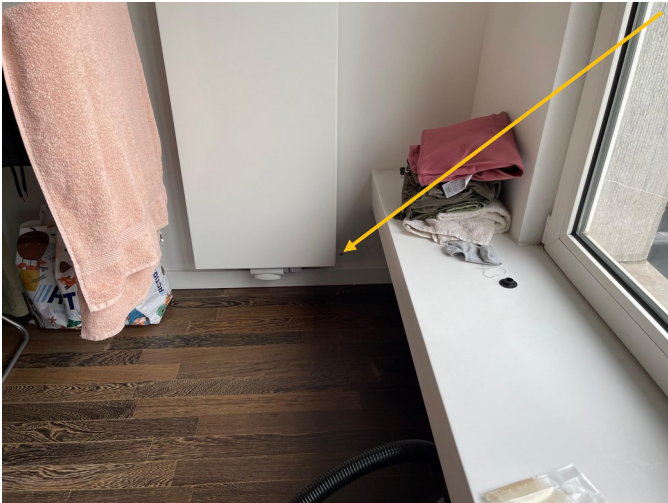
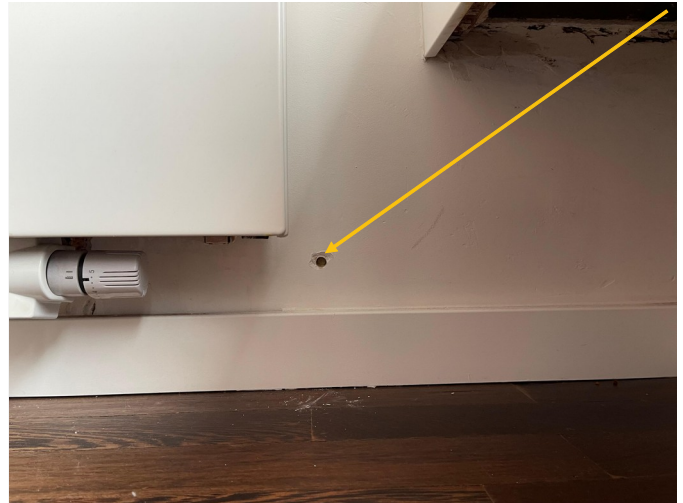
Fiche 10: 1 - Pleister - muren

Geen asbest

#	Type	Referentie	Resultaat
10.1	Mengmonster	Staal 001 (QR 000000353465): 1-pleister muren	Geen asbest

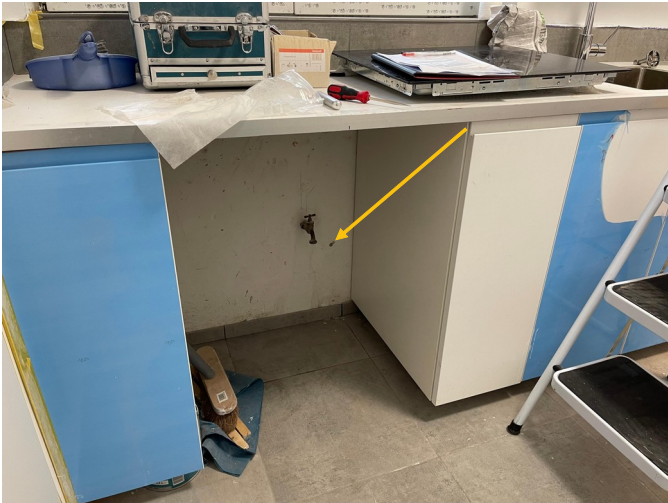
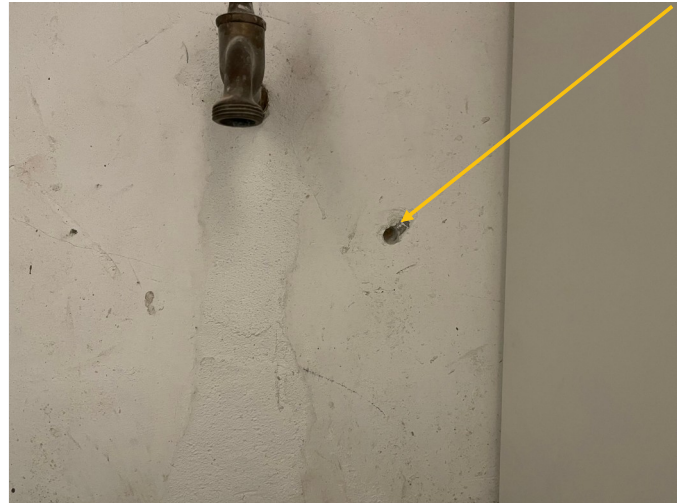
Fiche 11: 3 - Pleister - berging op GLVL

Geen asbest

#	Type	Referentie	Resultaat
11.1	Mengmonster	Staal 003 (QR 0000353489): 3-pleister berging glvl	Geen asbest
