# Asbestinventarisatetest

Attestnummer : **20250810-000117.000**

Uitgegeven op : **10.08.2025**

**Asbestveilig** (maar mogelijk niet asbestvrij)

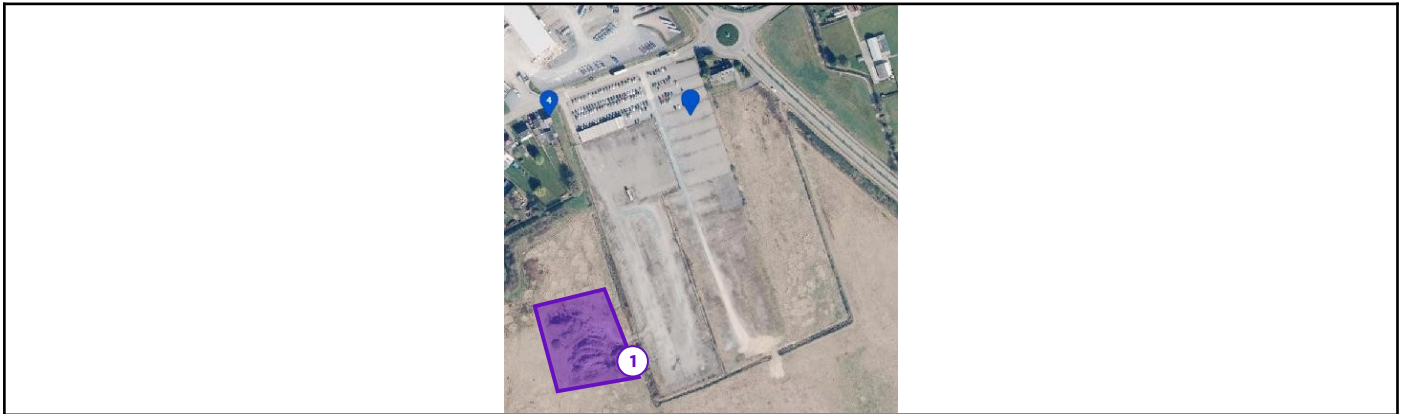
## Plan 1.6: PG2

Beschrijving	Type	Actie
1. Berg betonpuin aanwezig op perceel.	Puin, steenslag, (water)bodem	-

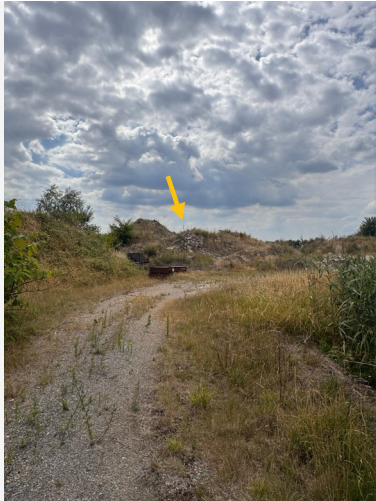
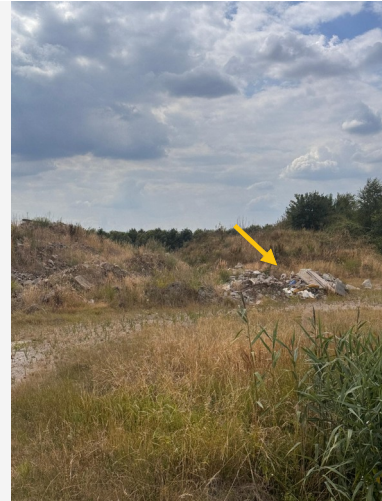
Puin, steenslag, (water)bodem

Beschrijving	Berg betonpuin aanwezig op perceel.
Type afvalstof	Betreft resten (contaminatie) van verwerking of beschadiging
Type resten (contaminatie)	<ul style="list-style-type: none"><li>• Stukken, fragmenten (vermengd in materiaal)</li></ul>
Besmette materialen	<ul style="list-style-type: none"><li>• Bodem</li></ul>
Bron van de resten	Op het terrein werd een aanzienlijke hoeveelheid puin aangetroffen, vermoedelijk afkomstig van eerdere werkzaamheden. Aangezien zich in deze berg werk- en betonafval mogelijk asbesthoudende materialen bevinden, wordt aangeraden bijkomend onderzoek uit te voeren om dit met zekerheid te kunnen bepalen.
Omgeving	Buiten
Primaire drager	Bodem
Gebondenheid resten	Hecht
Hoeveelheid (gewicht - aantal)	<ul style="list-style-type: none"><li>• 9.000,00 kg - 1 stuk</li></ul>
Totaal gewicht	9.000,00 kg
Eenvoudig bereikbaar	Ja
Identificatiemethode	Vaststelling zonder monsternamen

Opmerking	Op het terrein werd een aanzienlijke hoeveelheid puin aangetroffen, vermoedelijk afkomstig van eerdere werkzaamheden. Aangezien zich in deze berg werk- en betonafval mogelijk asbesthoudende materialen bevinden, wordt aangeraden bijkomend onderzoek uit te voeren om dit met zekerheid te kunnen bepalen.

Te nemen maatregelen

- Verwijder het asbestafval.
- Voer bijkomende staalname(s) uit.

- Eenvoudige handelingen: mag via doe-het-zelf of door werknemer(s) met opleidingsattest eenvoudige handelingen  
Deze toepassing kan door een aannemer die over een opleidingsattest eenvoudige handelingen beschikt of door een particulier (doe-het-zelf), verwijderd worden indien er geen verhoogd risico op vrijgave van asbestvezels (max. concentratie 0,01 vezels/cm<sup>3</sup> - CODEX Art. VI.3-54) ontstaat en de toepassing voorafgaand wordt gefixeerd/bevochtigd; de individuele elementen zonder machinale werktuigen en zonder breken of gooien een voor een losgemaakt worden; en ten slotte in gesloten verpakking weggevoerd worden naar een erkend afvalpunt (recyclagepark).

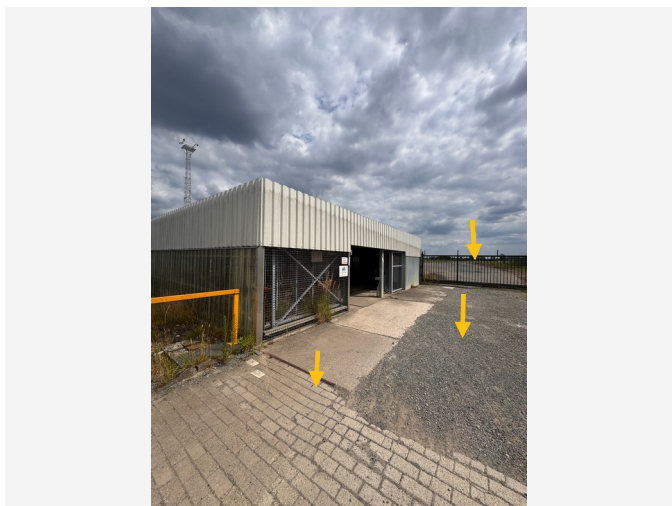
Bij visuele inspectie van de parking en het verhard gedeelte werden geen asbestverdachte materialen vastgesteld. Aangezien de aanwezige materialen geen asbestverdachte eigenschappen vertonen, is verder onderzoek niet vereist. De hekken die gebruikt worden voor de afpaling van het terrein zijn vervaardigd uit metalen materialen.

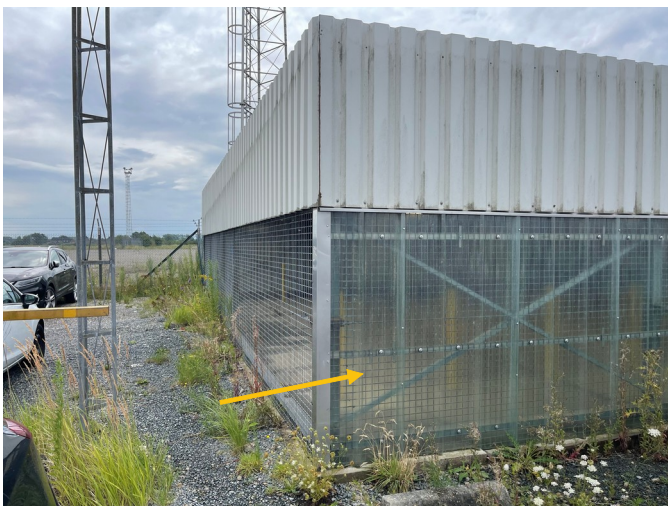
Uit visuele inspectie blijkt dat de golfplaten aan de wanden zijn samengesteld uit polyestervezel zonder asbestverdachte componenten, waardoor bijkomend onderzoek kan worden uitgesloten

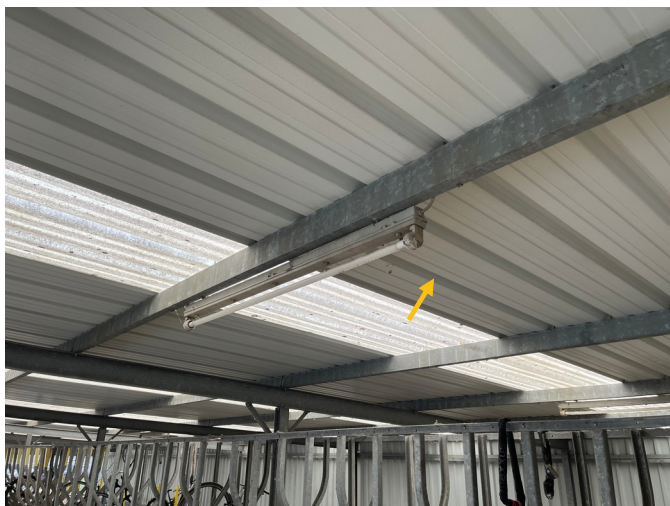
Het dak van de fietsenstalling bestaat overwegend uit aluminium sandwichpanelen. Op basis van visuele vaststellingen bevatten deze geen asbestverdachte materialen

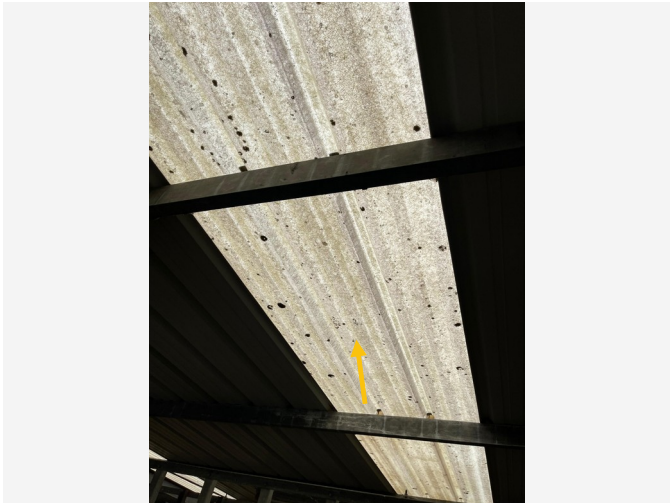
Uit visuele inspectie blijkt dat de golfplaten op het dak zijn samengesteld uit polyestervezel zonder asbestverdachte componenten, waardoor bijkomend onderzoek kan worden uitgesloten.
