# Asbestinventarisatetest

Falconplein 4/201, 2000 Antwerpen

Attestnummer : 20260421-000200.000

Uitgegeven op : 21.04.2026

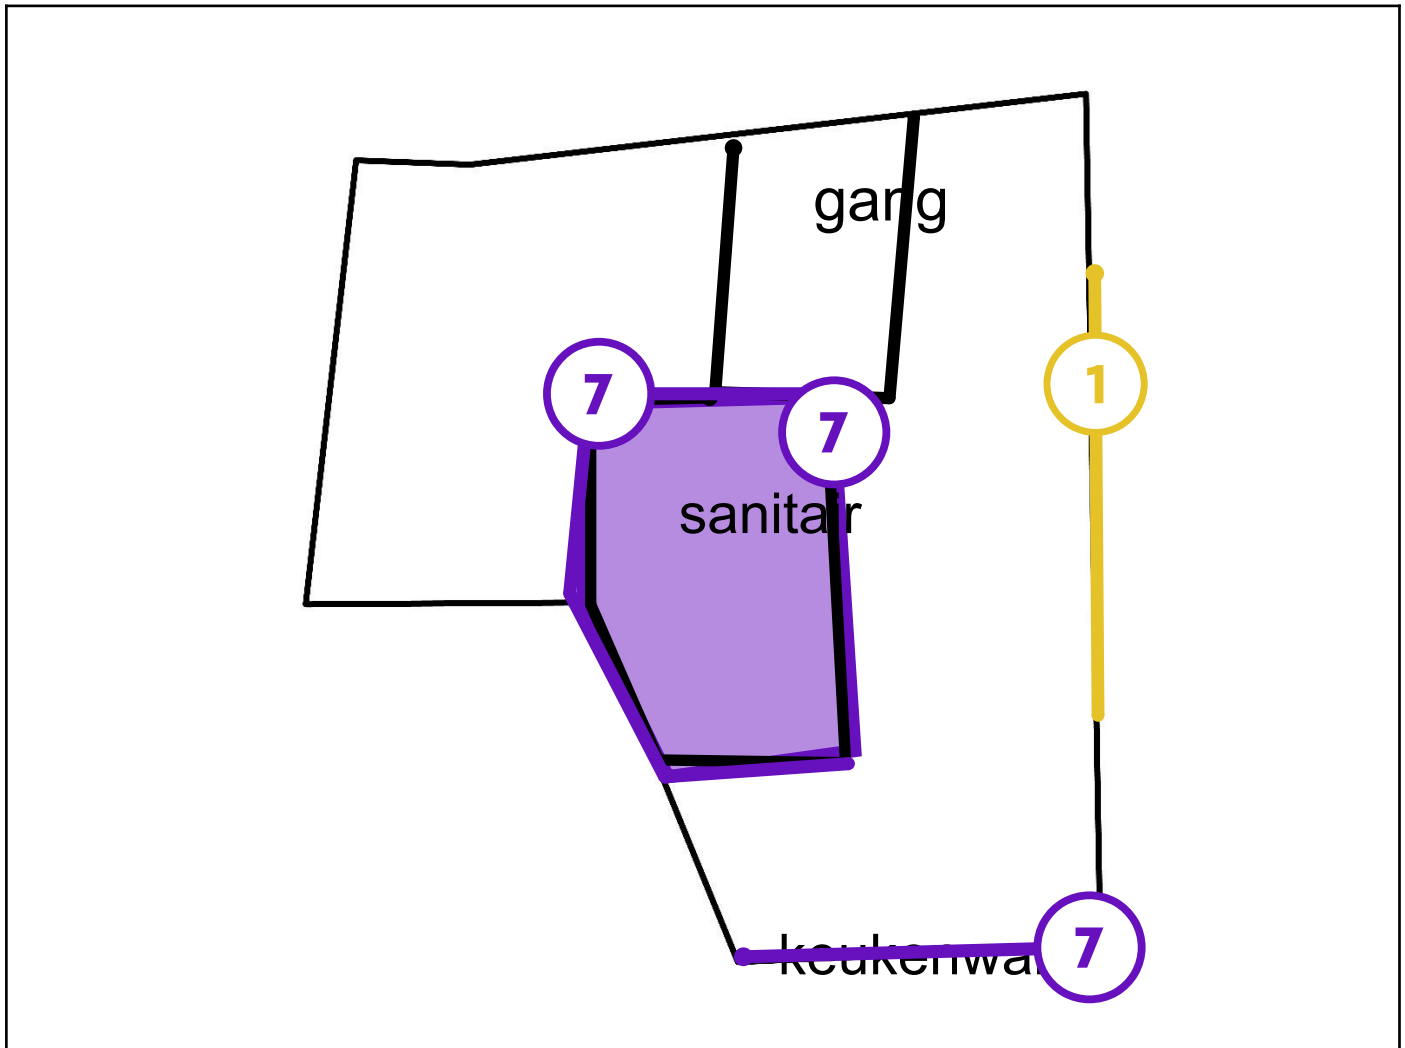
## Plan 1.1: Hoofdgebouw plan

Beschrijving	Type	Actie
1. roofing (zonder staalname) ip2	Asbestmateriaal	Zorgvuldig beheren
7. gelijkde intacte tegels ip2	Advies	-

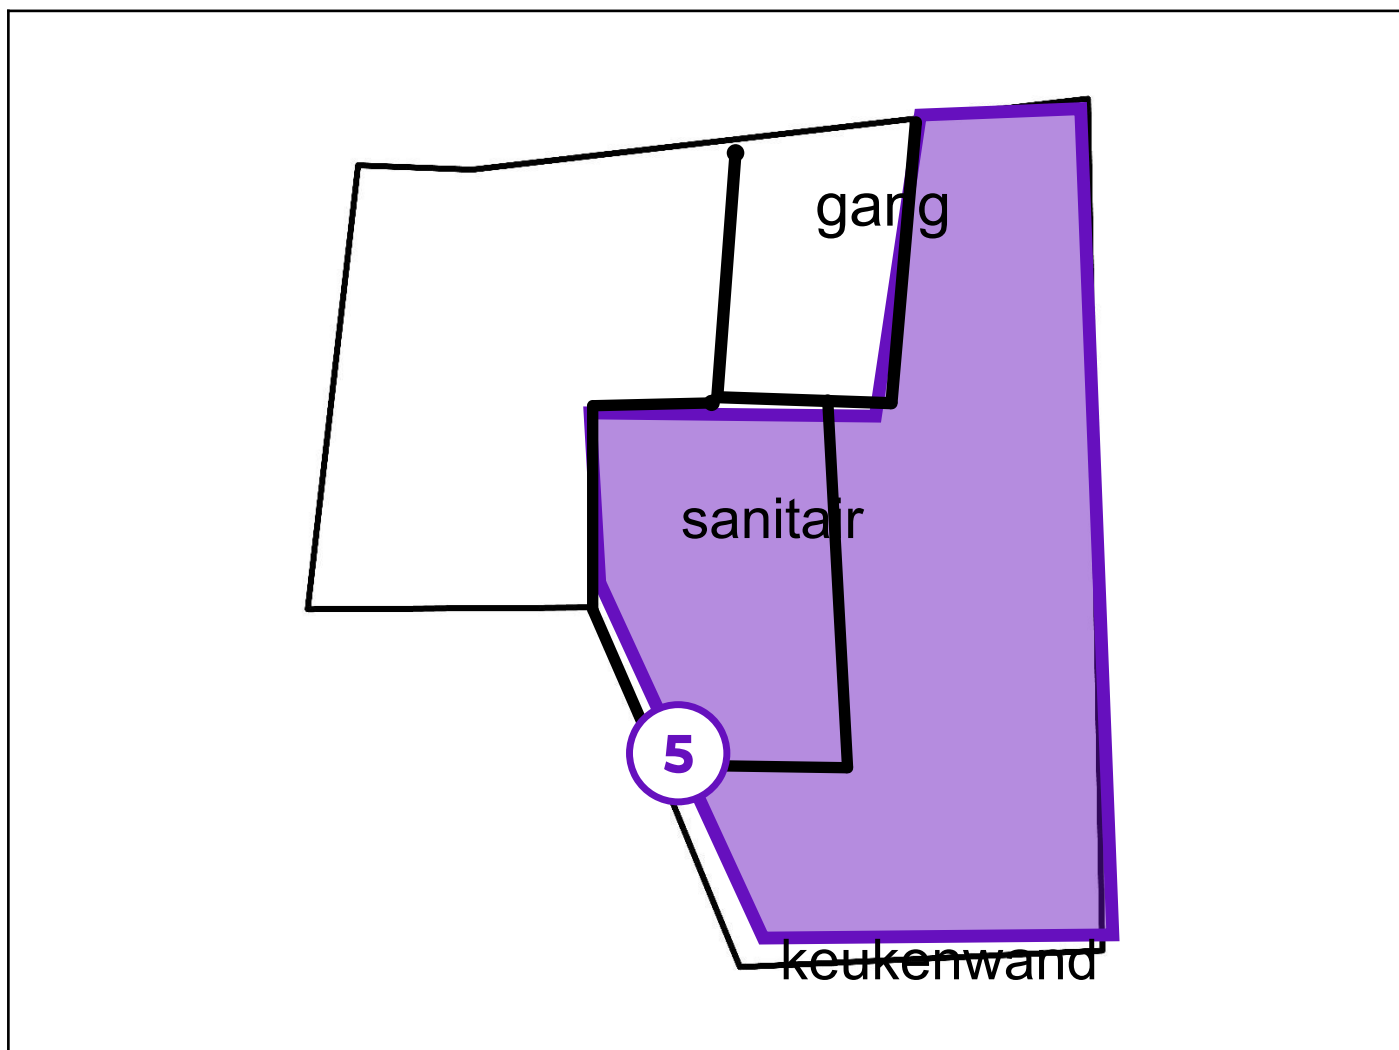
## Plan 1.3: Hoofdgebouw plan vloer

De tapijten en linolium vloerbekleding is niet asbest-verdacht. let wel dat hieronder asbest verdachte materialen, ( oa lijm) verscholen kunnen zitten. Dit onderzoek maakt deel uit van destructief onderzoek wat geen deel uitmaakt van deze opdracht.

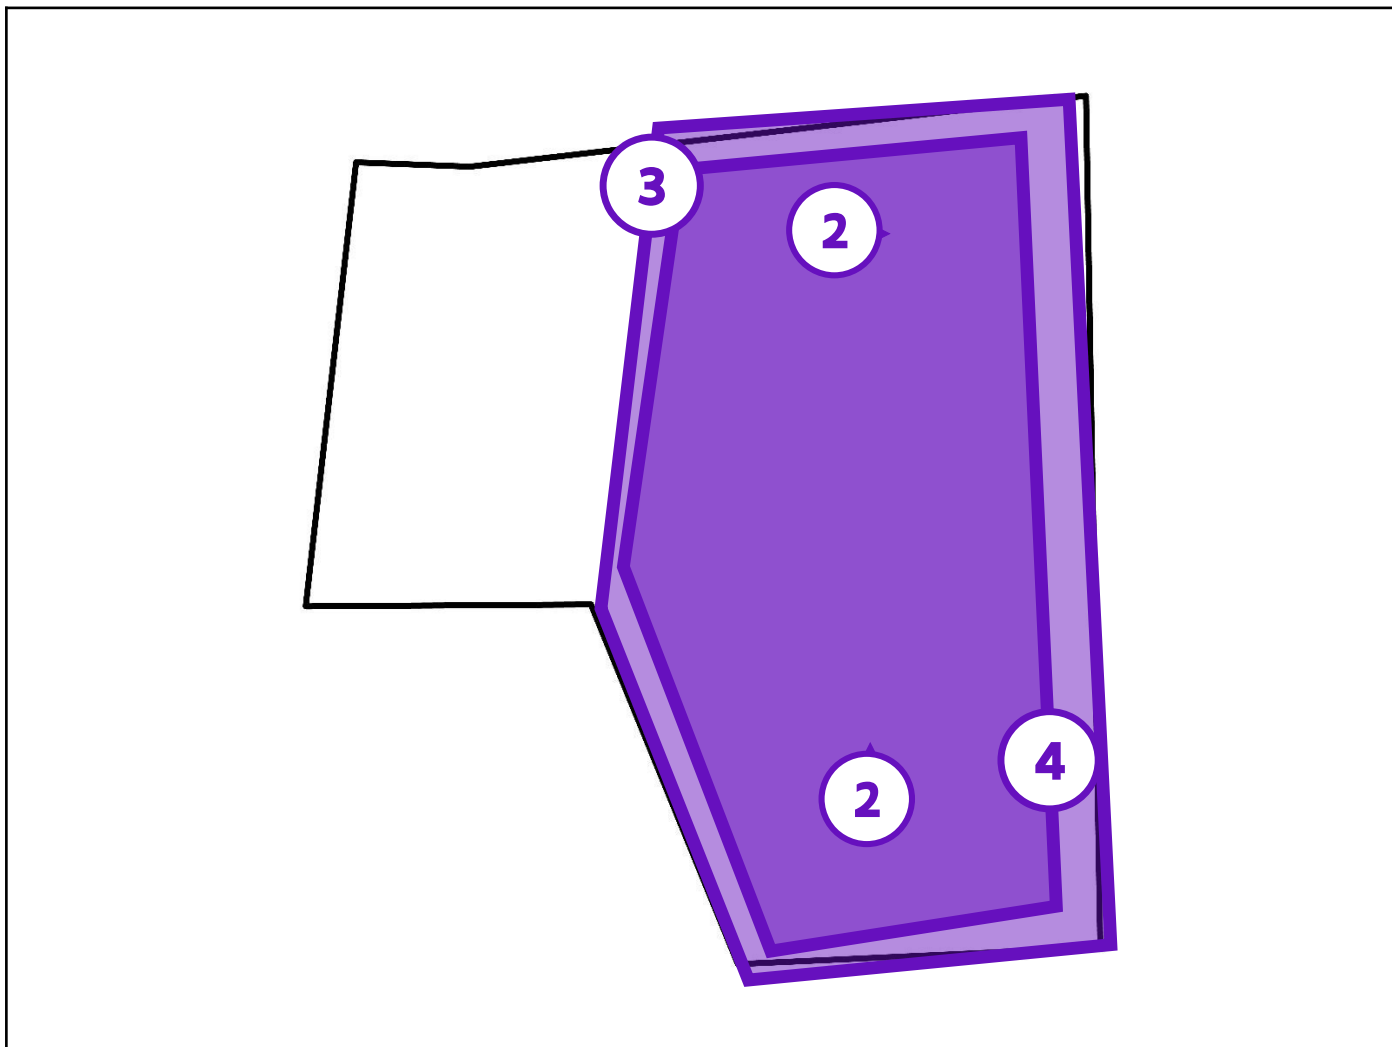
## Plan 1.4: Dak

Beschrijving	Type	Actie
2. schouw(en) niet inspecteerbaar ip2	Beperking	-
3. onderdak niet waarneembaar ip2	Beperking	-
4. Plat dak te hoog ip2	Beperking	-

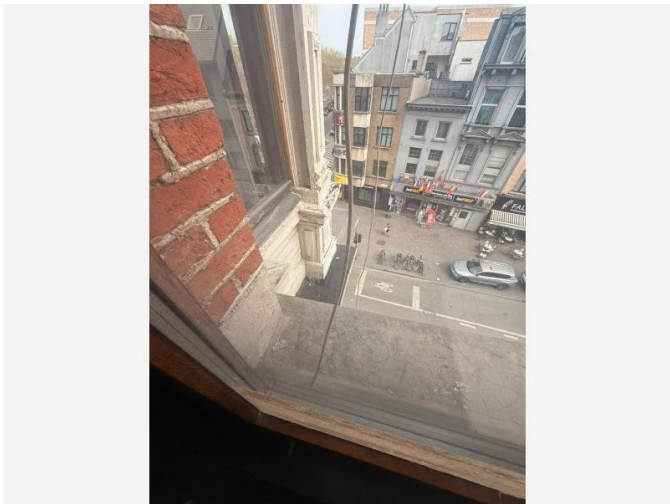
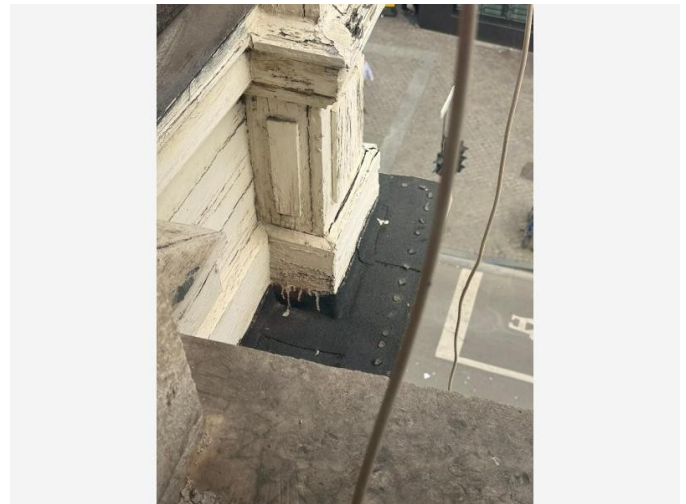
Overzichtsfoto

Detailfoto

Eindbeoordeling materiaalrisico	Laag materiaalrisico en/of verlaagde kans op vezelvrijgave
Opmerking	Een staalname kan een andere asbestsoort met zich meebrengen en de risico beoordeling beïnvloeden

Beschrijving	roofing (zonder staalname) ip2
Omgeving	Buiten
Primaire drager	Plat dak
Asbestmateriaal	Dak- en gevelbekleding - Roofing
Bindmiddel van asbestmateriaal	Bitumen (roofing, teer, asfalt)
Gebondenheid op basis van bindmiddel	Hecht
Hoeveelheid (oppervlakte - aantal)	<ul style="list-style-type: none"><li>• 4,00 m<sup>2</sup> - 1 stuk</li></ul>
Totale oppervlakte	4,00 m <sup>2</sup>
Eenvoudig bereikbaar	Ja
Bevestigingswijze	<ul style="list-style-type: none"><li>• Verlijmd, ingegoten, versmeerd</li></ul>
Identificatiemethode	<p>De asbestdeskundige beoordeelt het materiaal als asbestverdacht en dus asbesthoudend, en dit zonder monstername.</p> <p>Motivatie: De monstername brengt andere schade aan dan schade die inherent is aan de monstername.</p>
Destructieve handeling voor identificatie	Nee
Opmerking	<p>de oppervlakte is een beredeneerde schatting , waaraan geen rechten worden verleend.</p> <p>Er werd geen staal genomen om geen lekken te veroorzaken. Opdrachtgever begrijpt dat daarom moet worden aangenomen dat deze toepassing asbest bevat, tot tegendeel wordt bewezen .</p> <p>ook de kans op lekken maakt dat een staalname niet evident was zonder schade aan te richten</p>

Het asbestmateriaal valt onder de mijlpaal van 2040.

Zorgvuldig beheren

- Zorg voor een veilig beheer. Vermijd het beschadigen van het asbestmateriaal. Controleer de toestand jaarlijks op wijzigingen.
- Voer bijkomende staalname(s) uit.

- Eenvoudige handelingen: enkel door erkend asbestverwijderaar  
dit is vanwege de verlijming eerder een taak voor een erkend asbestverwijderaar.

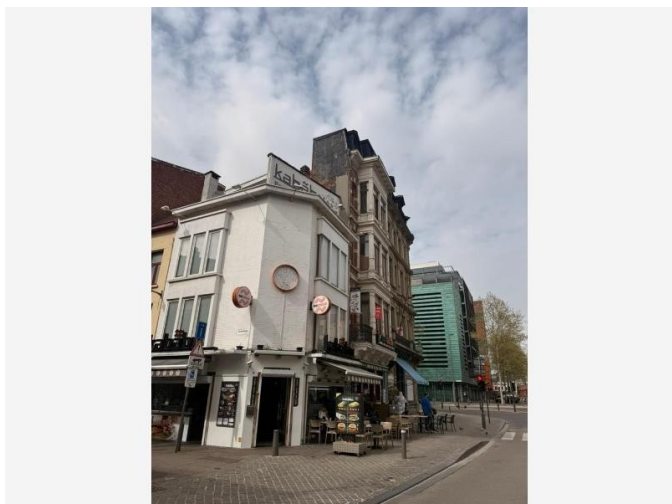
*Situeringfoto*

**Reden:** Het te onderzoeken materiaal situeert zich hoger dan 3,50 m te rekenen vanaf een veilige ondergrond

**Uitleg van de asbestdeskundige:** Deze schouw waargenomen, maar is te hoog ( hoger dan 3.5 m ) en kan zo niet worden onderzocht binnen dit standaardonderzoek.

Er kan geen uitspraak worden gedaan over materialen in en aan de schouw.

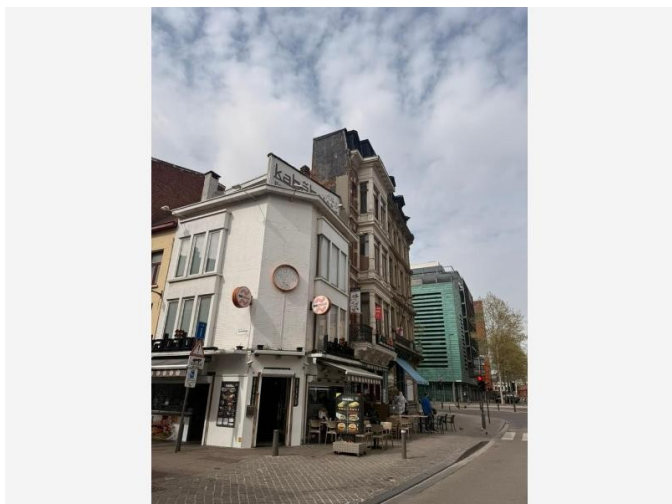
*Situeringfoto*

**Reden:** ingesloten tussen dakbedekking en binnenaferking

**Uitleg van de asbestdeskundige:** langs buiten is de dakbedekking niet te demonteren ( te hoog of genageld)

langs binnen is de binnenaferking niet te demonteren

er kan zo geen uitspraak worden gedaan over het onderdak, voor zover hier een onderdak aanwezig is, want dat kon niet worden vastgesteld.

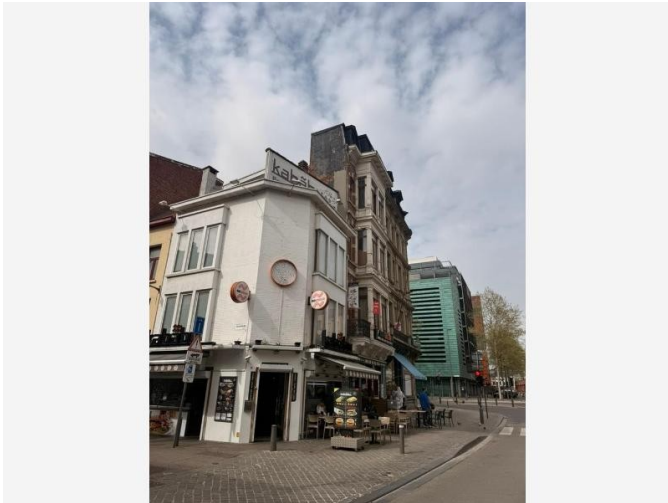
Situeringfoto

**Reden:** Het te onderzoeken materiaal situeert zich hoger dan 3,50 m te rekenen vanaf een veilige ondergrond

**Uitleg van de asbestdeskundige:** het dak is te hoog (meer dan 3.5 m) om veilig te onderzoeken. Dit valt buiten de onderzoeksmogelijkheden van dit inspectie protocol. De asbestdeskundige inspecteert geen delen die voor hem ontoegankelijk en onveilig zijn. Wanneer hij

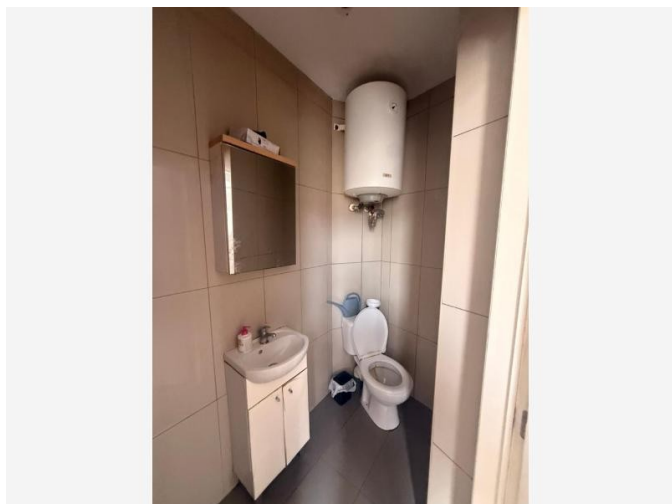
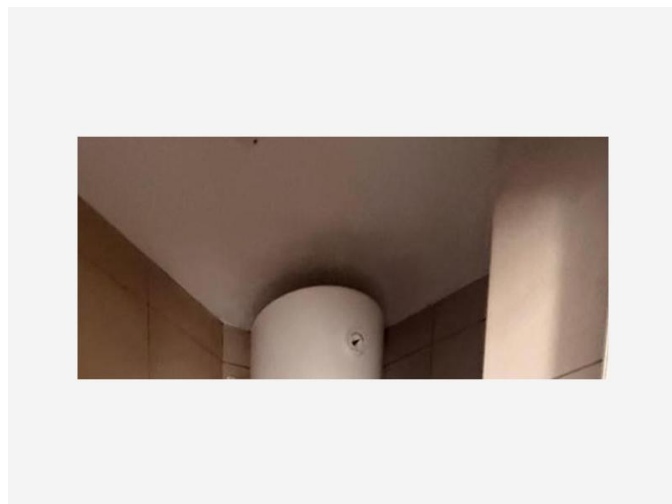
vals plafond is niet verdacht maar let wel dat hierachter asbest verdachte materialen kunnen zitten.

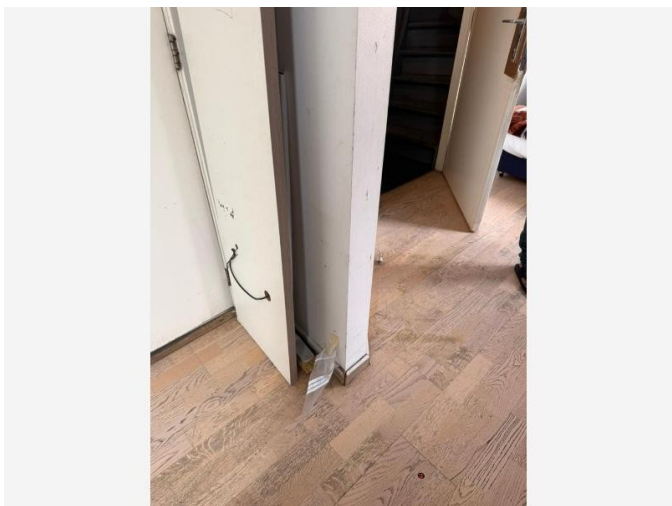
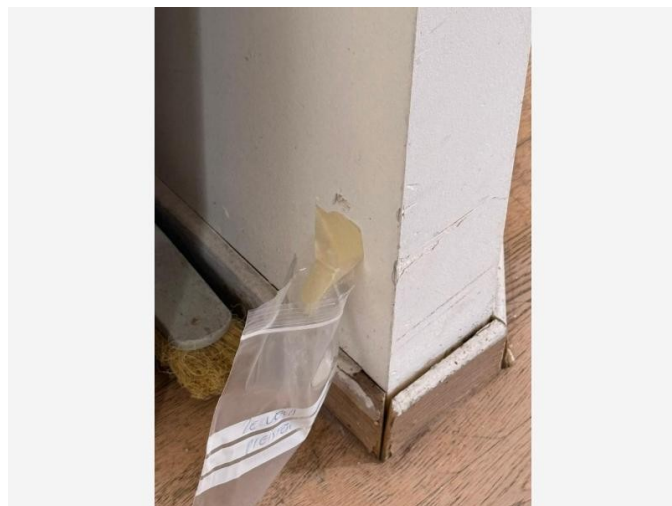
## Fiche 8: pleister op de muren ip2

Geen asbest

#	Type	Referentie	Resultaat
8.1	Mengmonster	pleister mur	Geen asbest

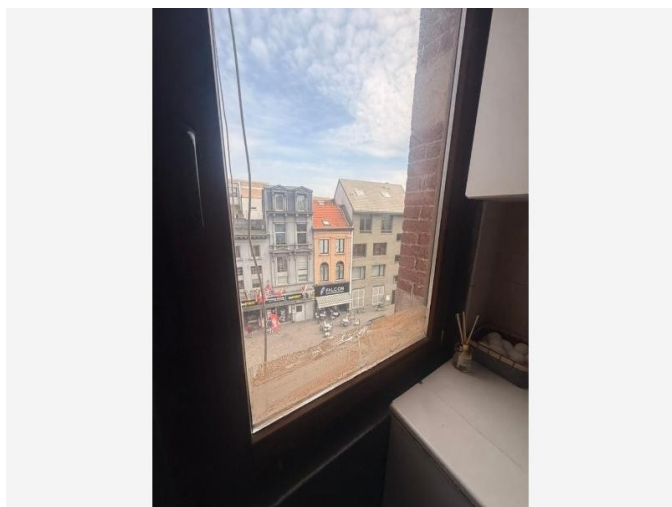
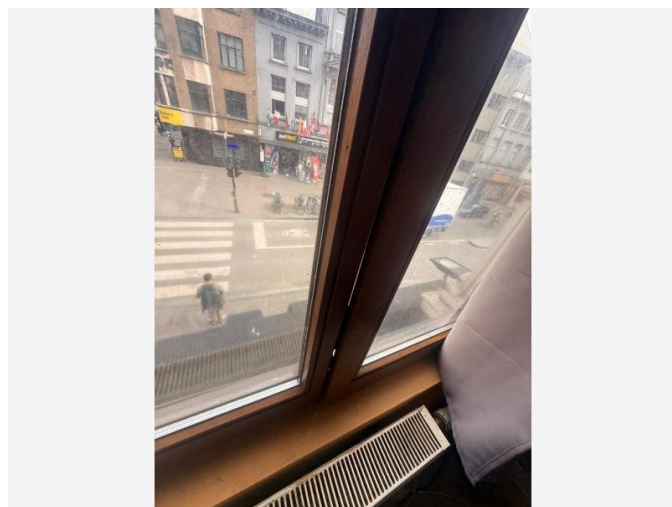
### Fiche 9: ramen met soepele kit ip2

Beschrijving	Notitie	Terug te vinden op plannen
Fiche 9: ramen met soepele kit ip2	Ramen zijn van een recent bouwjaar. kit is soepel en/of met rubbers	Plan 1.5: Hoofdgebouw plan raam
