Asbestinventarisatattest

Falconplein 4, 2000 Antwerpen
Gemeenschappelijke delen

Attestnummer : 20260420-000171.000

Niet-asbestveilig

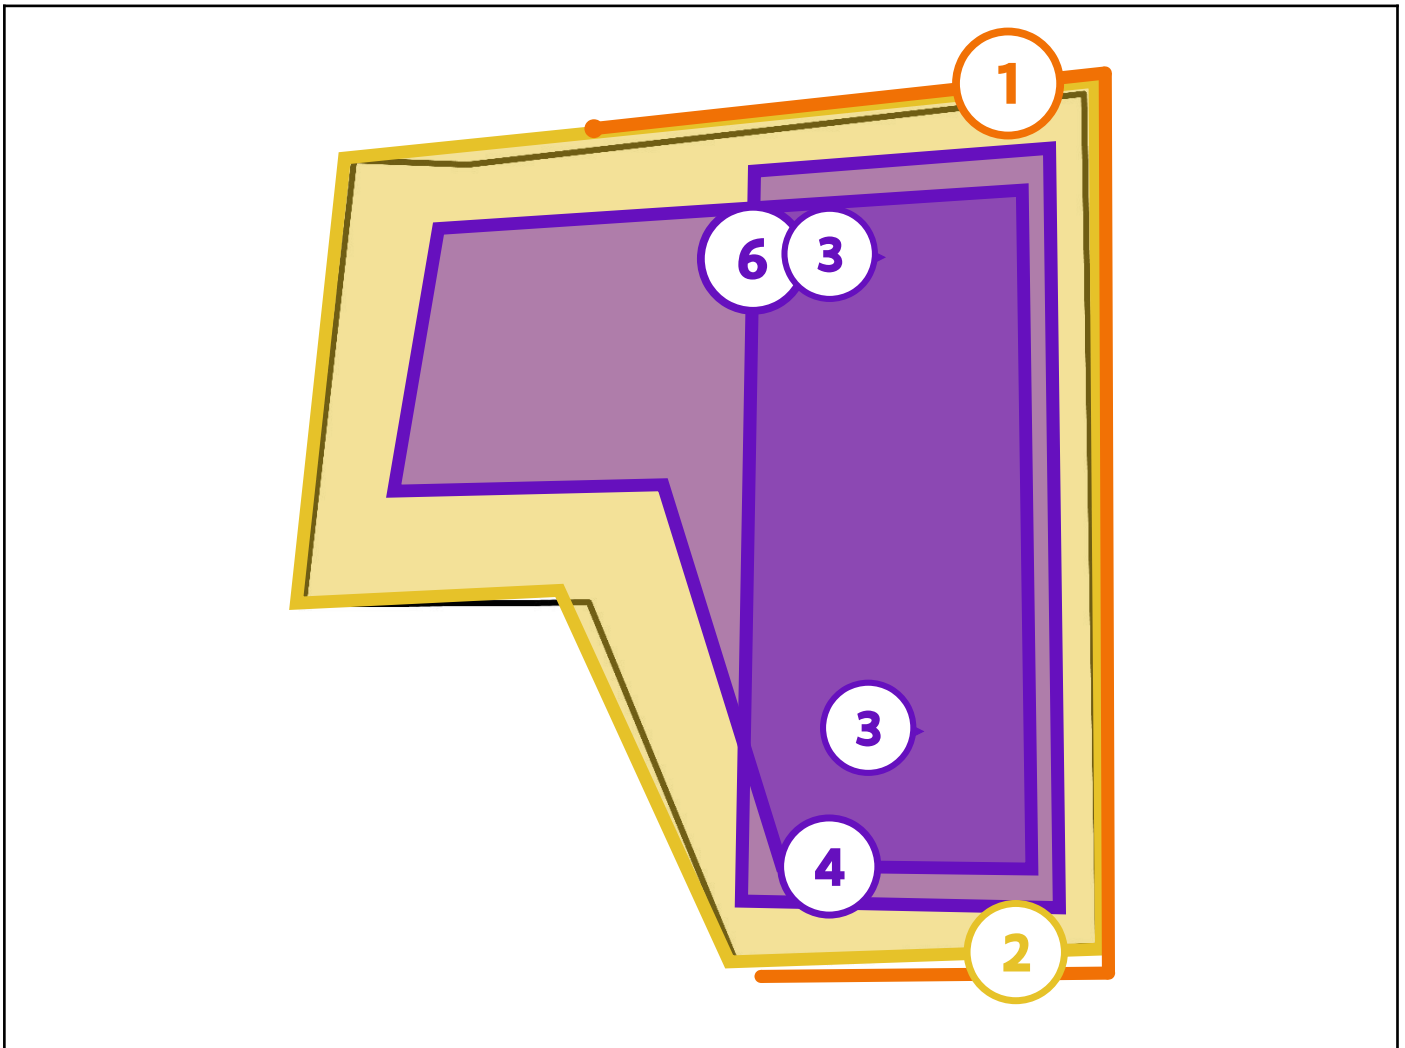
Plan 1.6: Dak

Beschrijving	Type	Actie
1. gevelleien uit asbestcement (zonder staalname) ip2	Asbestmateriaal	Verwijderen
2. roofing (zonder staalname) ip2	Asbestmateriaal	Zorgvuldig beheren
3. schouw(en) niet inspecteerbaar ip2	Beperking	-
4. Plat dak te hoog ip2	Beperking	-
6. onderdak niet waarneembaar ip2	Beperking	-

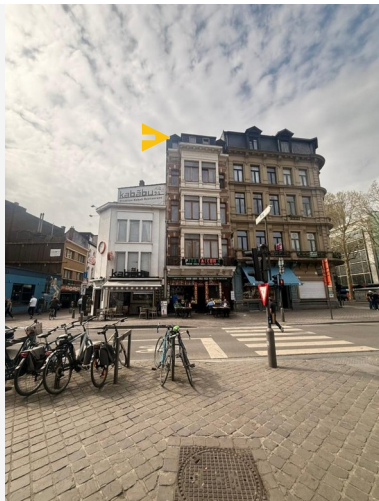
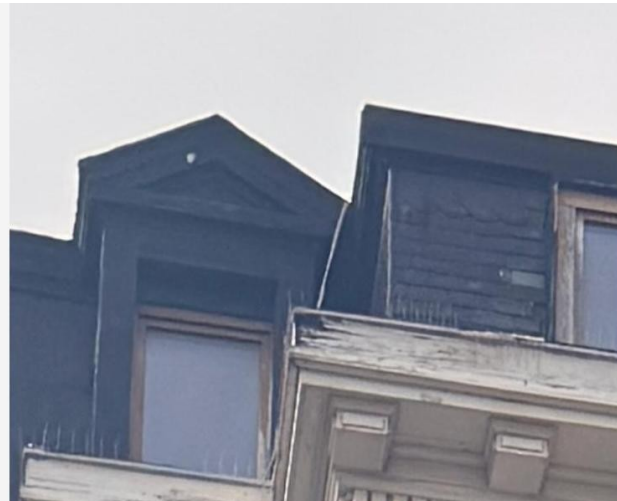
Fiche 1: gevelleien uit asbestcement (zonder staalname) ip2

Het asbestmateriaal valt onder de mijlpaal van 2034.

Eindbeoordeling materiaalrisico	Verhoogd materiaalrisico en/of verhoogde kans op vezelvrijgave
Opmerking	<p>crocidoliet wordt aangenomen omdat er geen stalen werden genomen. staalname kan een ander soort asbest bewijzen en ka ook invloed hebben op deze risico analyse.</p> <p>de korstmossen op deze leien maken dat dit in de categorie "Matig beschadigd, matig verweerd" wordt geklasseerd.</p> <p>Asbestcement aan debuitenscil heeft tot gevolg dat het attest niet-asbestveilig is.</p> <p>Let op voor leien die eventueel zouden loskomen (genageld).</p>

Gebondenheid	Categorie 1: hechtgebonden in oorsprong
Asbestsoort (vezeltype)	Crocidoliet aanwezig
Asbestconcentratie	Laag (< 50%)
Afschermingsgraad van het gehele materiaal	Geheel of deels vrij aan de buitenlucht, maar geen contact met binnenlucht
Toestand van het materiaal	Matig beschadigd, matig verweerd

Beschrijving	gevelleien uit asbestcement (zonder staalname) ip2
Omgeving	Buiten
Primaire drager	Wand buitenschil
Asbestmateriaal	Dak- en gevelbekleding - Lei, shingle
Bindmiddel van asbestmateriaal	Cement
Gebondenheid op basis van bindmiddel	Hecht
Hoeveelheid (oppervlakte - aantal)	<ul style="list-style-type: none"> • 35,00 m² - 1 stuk
Totale oppervlakte	35,00 m ²
Eenvoudig bereikbaar	Ja
Bevestigingswijze	<ul style="list-style-type: none"> • Genageld, geniet
Identificatiemethode	<p>De asbestdeskundige beoordeelt het materiaal als asbestverdacht en dus asbesthoudend, en dit zonder monstername.</p> <p>Motivatie: Er is een onderzoeksbeperking die monstername verhindert; De ruimte of het materiaal bevindt zich hoger dan 3,5 meter vanaf een vaste ondergrond.</p>
Destructieve handeling voor identificatie	Nee
Opmerking	<p>Oppervlakte is een bereedeneerde schatting van de oppervlakte.</p> <p>Men praat hier over de netto oppervlakte en houd geen rekening met de bruto oppervlakte.</p> <p>Er worden geen rechten verleend aan de oppervlakte</p> <p>dikte is een schatting, deze ornamenten hebben geen uniforme dikte.</p> <p>Er werd geen staal genomen. opdrachtgever begrijpt dat daarom moet worden aangenomen dat deze toepassing asbest bevat, tot tegendeel wordt bewezen.</p>

Verwijderen

- Zorg voor een veilig beheer. Vermijd het beschadigen van het asbestmateriaal. Controleer de toestand jaarlijks op wijzigingen.
- Hemelwater dat afspoelt van asbestcement daken of gevels kan asbestdeeltjes bevatten. Gebruik het enkel voor gesloten circuits (bv. spoelen toiletten). Reinig na het vervangen van het dak of de gevel de dakgoten en regenwaterput of -ton om asbesthoudend sediment of slib te verwijderen
- Voer bijkomende staalname(s) uit.

- Eenvoudige handelingen: mag via doe-het-zelf of door werknemer(s) met opleidingsattest eenvoudige handelingen
Bij het verwijderen van asbesthoudende gevelleien is het essentieel om veilig te werk te gaan. Als dit materiaal verwijderd kan worden zonder het te breken, te beschadigen, dan mag met dit met eenvoudige handelingen.

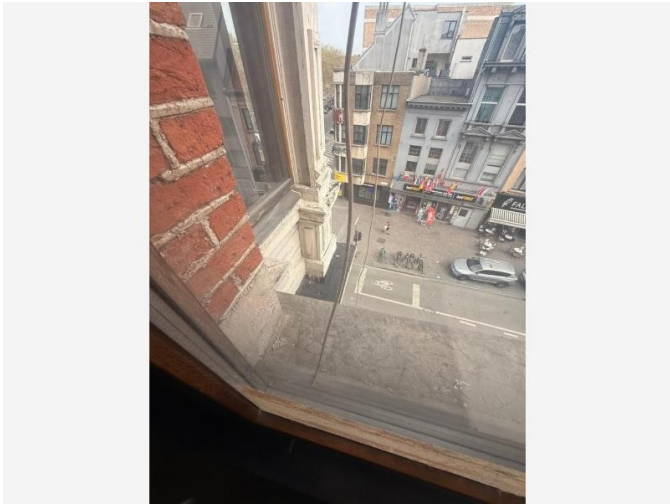
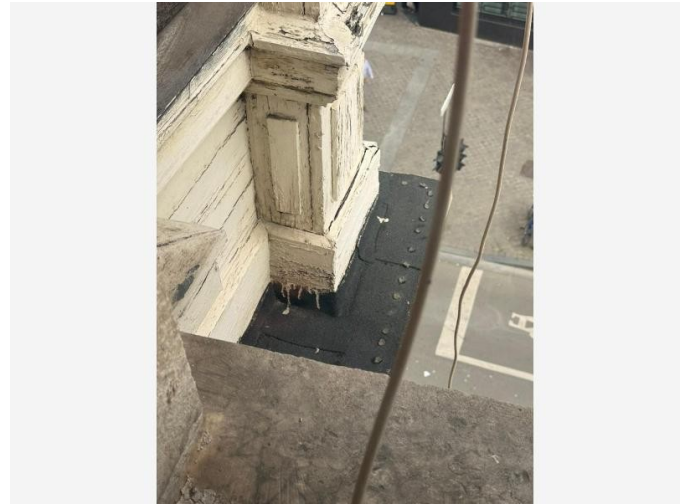
Het asbestmateriaal valt onder de mijlpaal van 2040.

Eindbeoordeling materiaalrisico	Laag materiaalrisico en/of verlaagde kans op vezelvrijgave
Opmerking	Een staalname kan een andere asbestsoort met zich meebrengen en de risico beoordeling beïnvloeden

Gebondenheid	Categorie 1: hechtgebonden in oorsprong
Asbestsoort (vezeltype)	Alleen chrysotiel aanwezig
Asbestconcentratie	Laag (< 50%)
Afschermingsgraad van het gehele materiaal	Geheel of deels vrij aan de buitenlucht, maar geen contact met binnenlucht
Toestand van het materiaal	Licht beschadigd, licht verweerd. Intacte calciumsilicaatplaat of materiaal met categorie 3-gebondenheid

Beschrijving	roofing (zonder staalname) ip2
Omgeving	Buiten
Primaire drager	Plat dak
Asbestmateriaal	Dak- en gevelbekleding - Roofing
Bindmiddel van asbestmateriaal	Bitumen (roofing, teer, asfalt)
Gebondenheid op basis van bindmiddel	Hecht
Hoeveelheid (oppervlakte - aantal)	<ul style="list-style-type: none"> • 25,00 m² - 1 stuk
Totale oppervlakte	25,00 m ²
Eenvoudig bereikbaar	Ja
Bevestigingswijze	<ul style="list-style-type: none"> • Verlijmd, ingegoten, versmeerd
Identificatiemethode	<p>De asbestdeskundige beoordeelt het materiaal als asbestverdacht en dus asbesthoudend, en dit zonder monstername.</p> <p>Motivatie: De monstername brengt andere schade aan dan schade die inherent is aan de monstername.</p>
Destructieve handeling voor identificatie	Nee
Opmerking	<p>de oppervlakte is een beredeneerde schatting , waaraan geen rechten worden verleend.</p> <p>Er werd geen staal genomen om geen lekken te veroorzaken. Opdrachtgever begrijpt dat daarom moet worden aangenomen dat deze toepassing asbest bevat, tot tegendeel wordt bewezen .</p> <p>ook de kans op lekken maakt dat een staalname niet evident was zonder schade aan te richten</p>

Zorgvuldig beheren

- Zorg voor een veilig beheer. Vermijd het beschadigen van het asbestmateriaal. Controleer de toestand jaarlijks op wijzigingen.
- Voer bijkomende staalname(s) uit.

- Eenvoudige handelingen: enkel door erkend asbestverwijderaar
dit is vanwege de verlijming eerder een taak voor een erkend asbestverwijderaar.

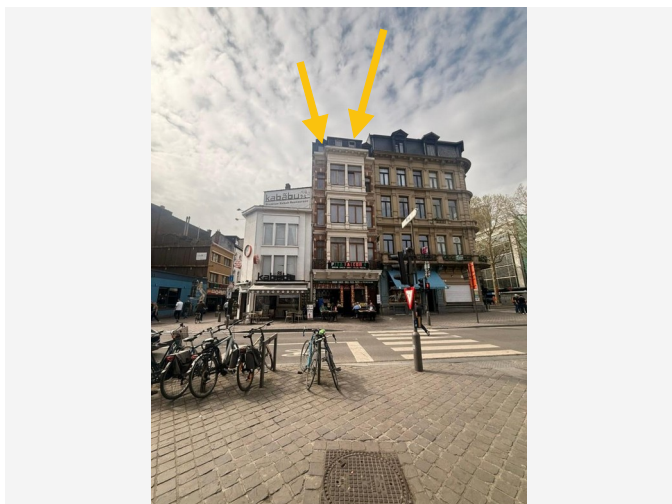
Tijdelijke beperking

Reden: Het te onderzoeken materiaal situeert zich hoger dan 3,50 m te rekenen vanaf een veilige ondergrond

Uitleg van de asbestdeskundige: Deze schouw waargenomen, maar is te hoog (hoger dan 3.5 m) en kan zo niet worden onderzocht binnen dit standaardonderzoek.

Er kan geen uitspraak worden gedaan over materialen in en aan de schouw.

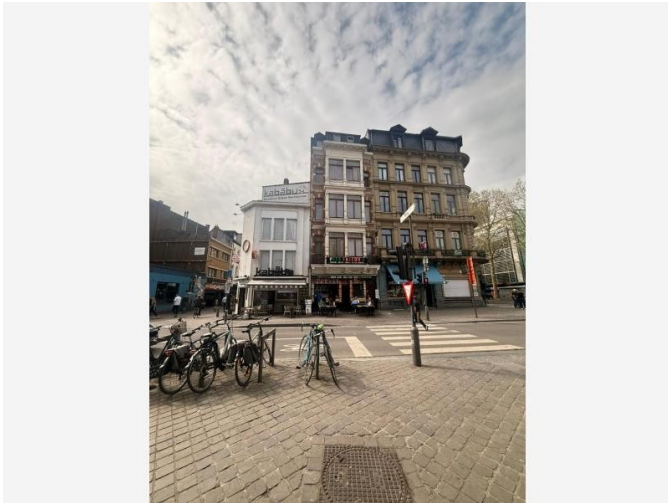
Tijdelijke beperking

Reden: Het te onderzoeken materiaal situeert zich hoger dan 3,50 m te rekenen vanaf een veilige ondergrond

Uitleg van de asbestdeskundige: het dak is te hoog (meer dan 3.5 m) om veilig te onderzoeken. Dit valt buiten de onderzoeksmogelijkheden van dit inspectie protocol. De asbestdeskundige inspecteert geen delen die voor hem ontoegankelijk en onveilig zijn. Wanneer hij

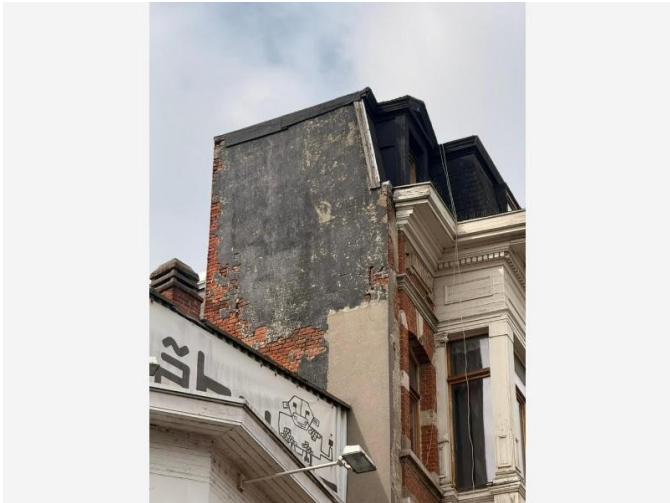
Permanente beperking

Reden: Het te onderzoeken materiaal situeert zich hoger dan 3,50 m te rekenen vanaf een veilige ondergrond

Uitleg van de asbestdeskundige: te hoog

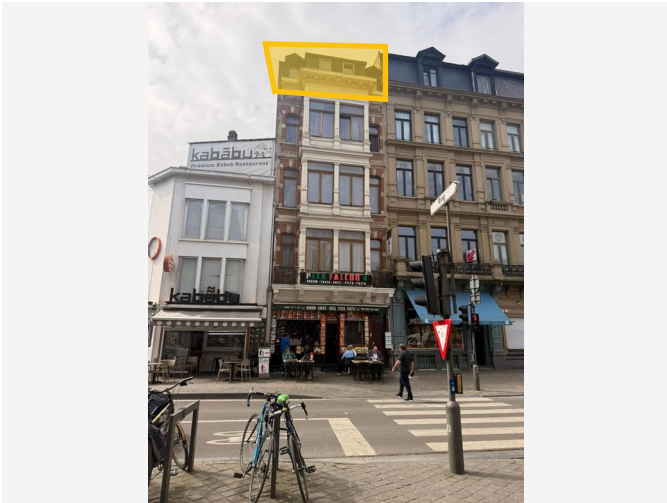
Tijdelijke beperking

Reden: ingesloten tussen dakbedekking en binnenaferking

Uitleg van de asbestdeskundige: langs buiten is de dakbedekking niet te demonteren (te hoog of genageld)

langs binnen is de binnenaferking niet te demonteren

er kan zo geen uitspraak worden gedaan over het onderdak, voor zover hier een onderdak aanwezig is, want dat kon niet worden vastgesteld.

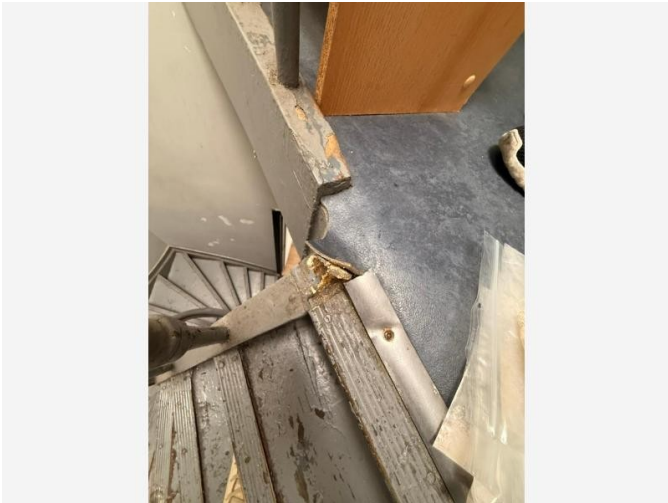
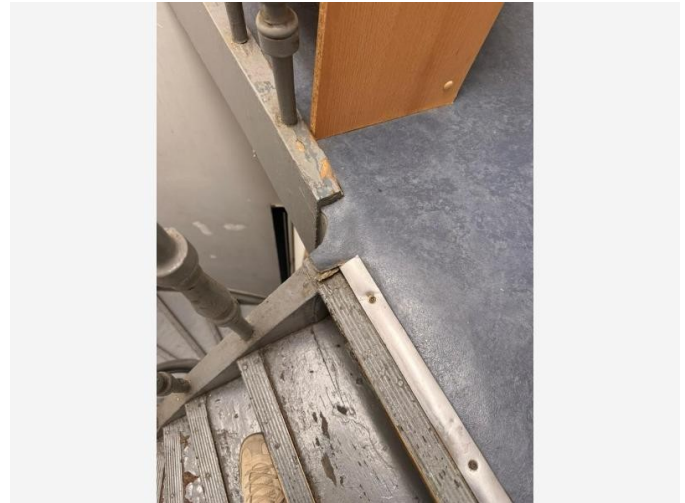
De tapijten en linolium vloerbekleding is niet asbest-verdacht. let wel dat hieronder asbest verdachte materialen, (oa lijm) verscholen kunnen zitten. Dit onderzoek maakt deel uit van destructief onderzoek wat geen deel uitmaakt van deze opdracht.

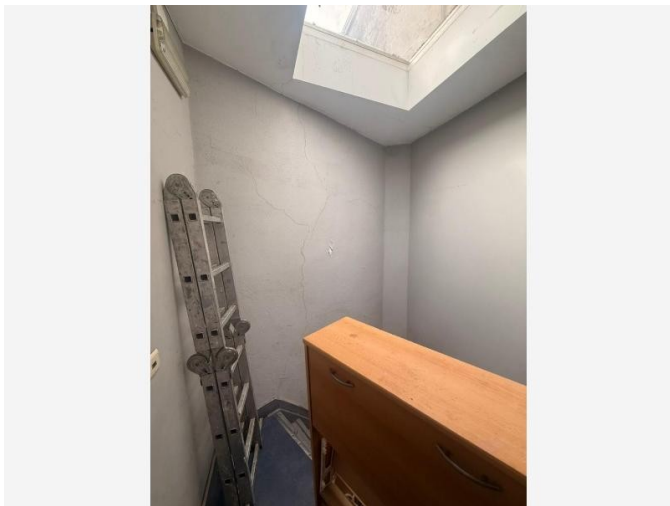
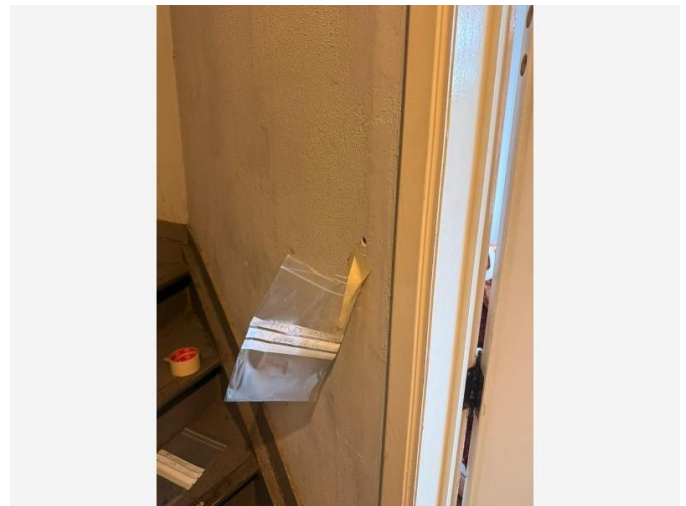
Geen asbest

#	Type	Referentie	Resultaat
9.1	Mengmonster	pleister mur	Geen asbest

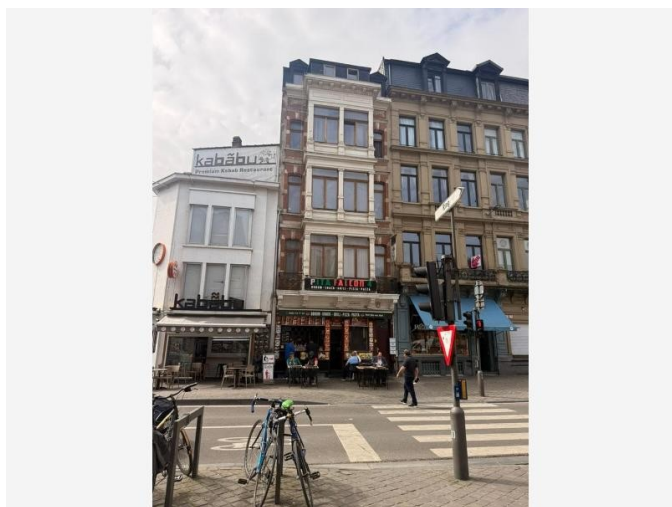
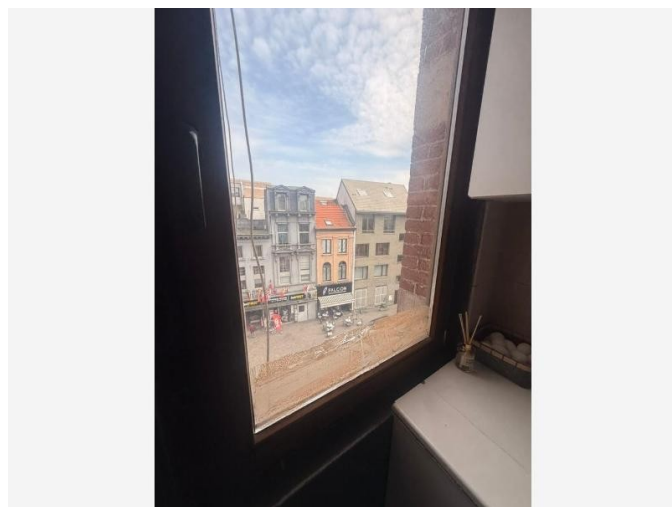
Beschrijving	Notitie	Terug te vinden op plannen
Fiche 10: ramen met soepele kit ip2	Ramen zijn van een recent bouwjaar. kit is soepel en/of met rubbers	Plan 1.4: Omtrek gevels
