Asbestinventarisatetest

Falconplein 4/000, 2000 Antwerpen

Attestnummer : 20260420-000206.000

Uitgegeven op : 20.04.2026

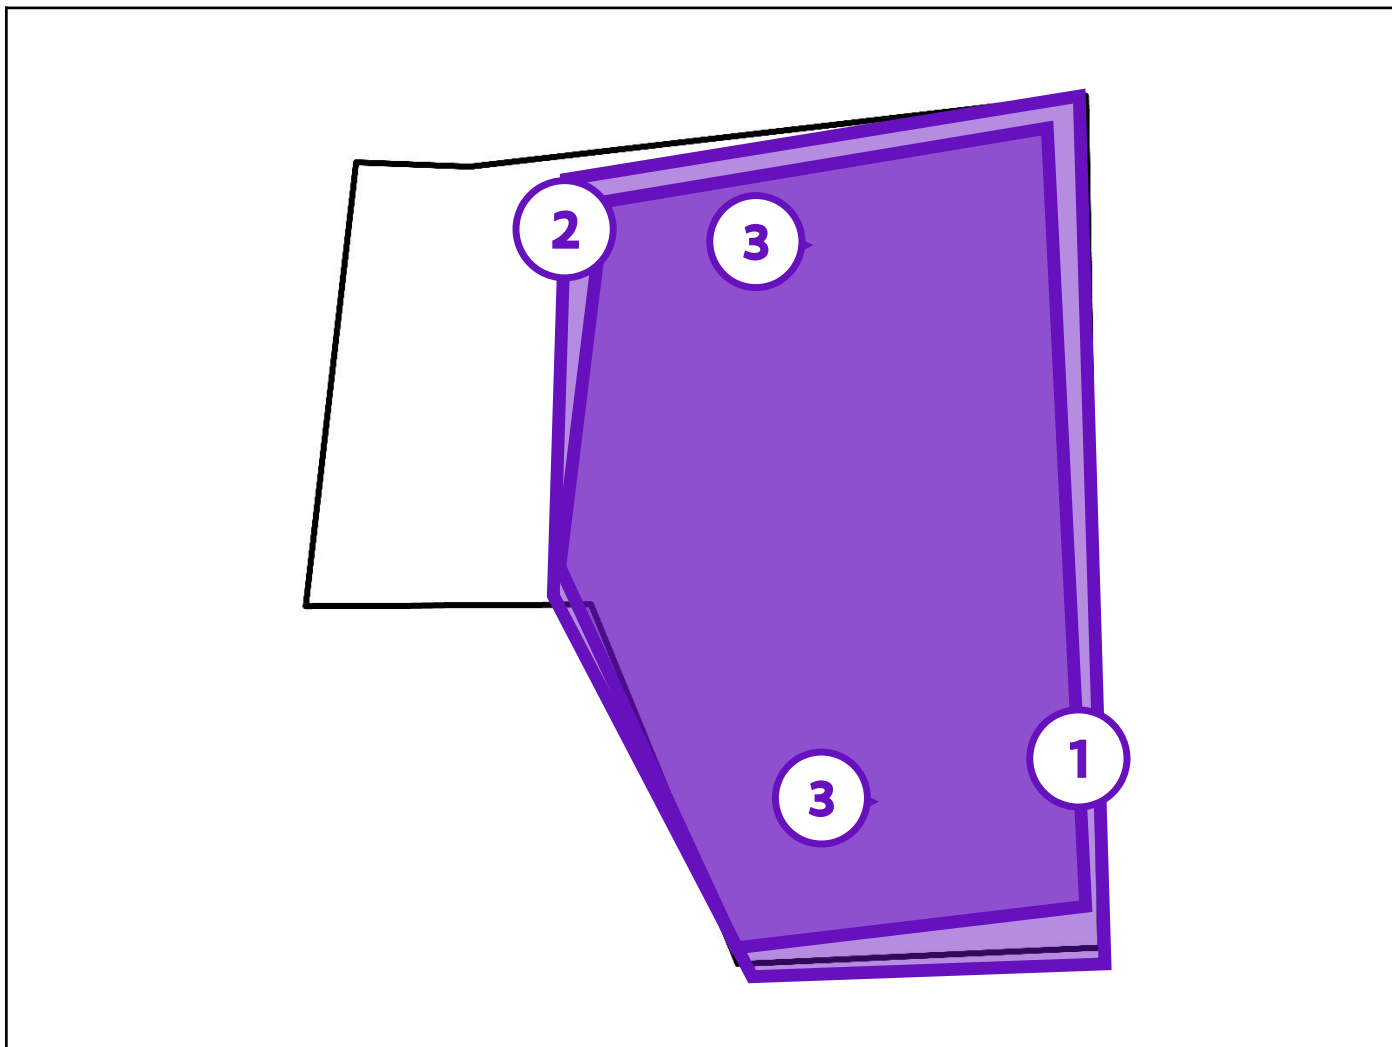
Plan 1.3: dak

Beschrijving	Type	Actie
1. Plat dak te hoog ip2	Beperking	-
2. onderdak niet waarneembaar ip2	Beperking	-
3. schouw(en) niet inspecteerbaar ip2	Beperking	-

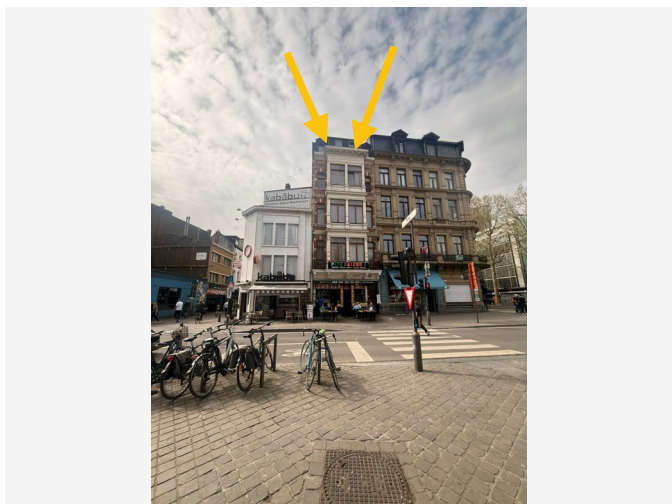
Situeringfoto

Tijdelijke beperking

Reden: Het te onderzoeken materiaal situeert zich hoger dan 3,50 m te rekenen vanaf een veilige ondergrond

Uitleg van de asbestdeskundige: Deze schouw waargenomen, maar is te hoog (hoger dan 3.5 m) en kan zo niet worden onderzocht binnen dit standaardonderzoek.

Er kan geen uitspraak worden gedaan over materialen in en aan de schouw.

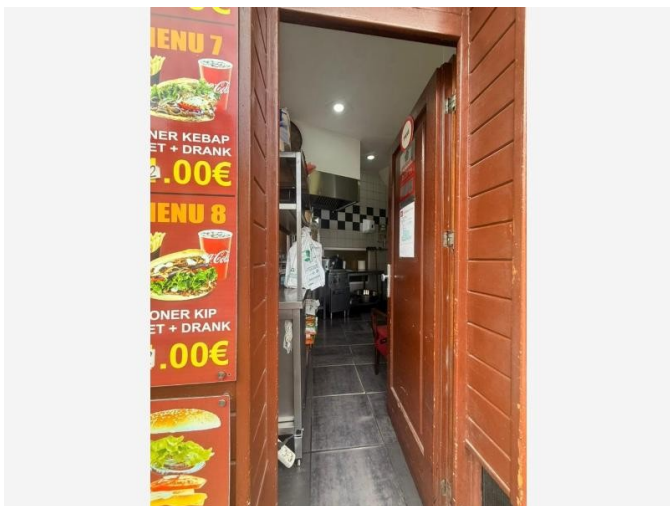
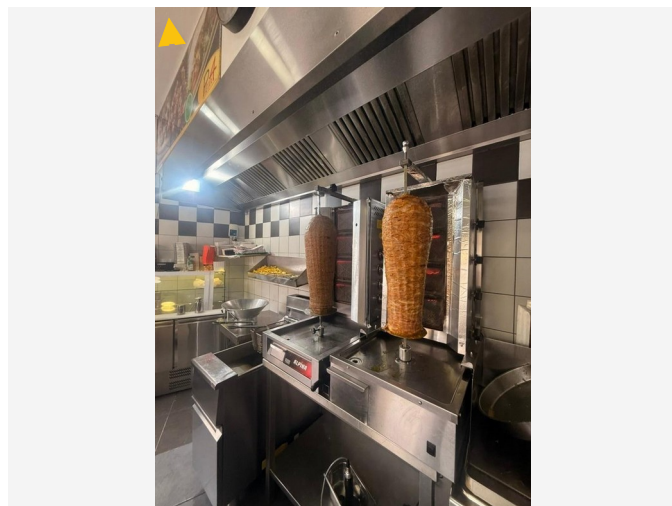
vals plafond niet verdacht - let op dat er asbest verdachte materialen achter kunnen zitten.

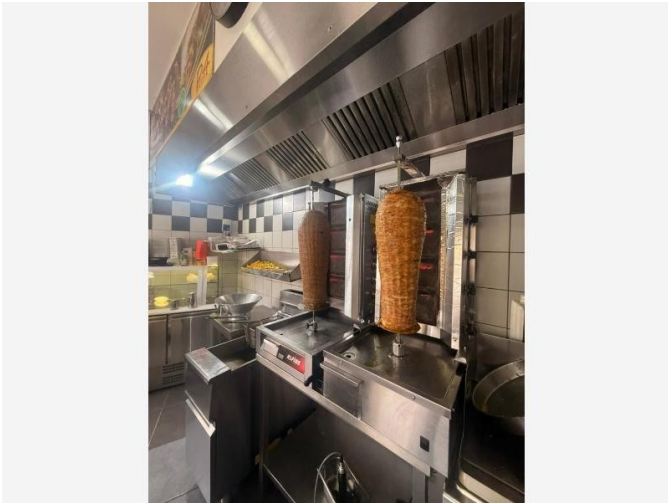
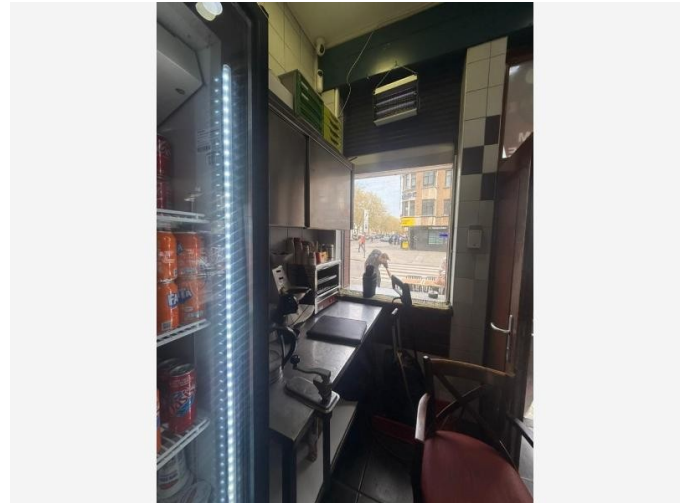
de tegels zijn niet asbest verdacht - let wel dat hierachter asbest verdachte lijm kan zitten.

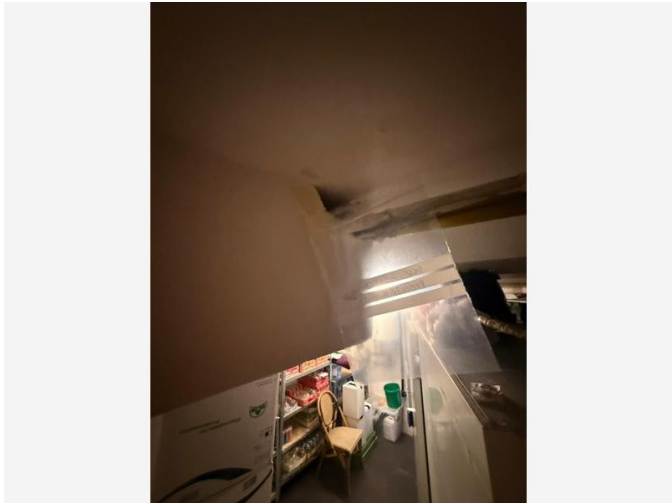
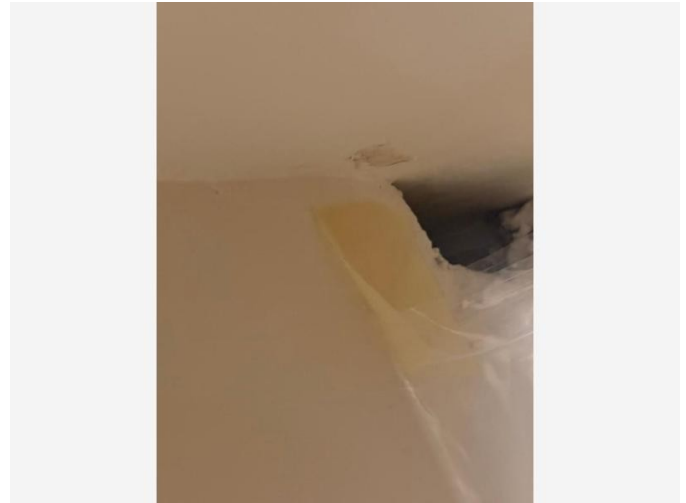
Geen asbest

#	Type	Referentie	Resultaat
7.1	Mengmonster	cementering	Geen asbest
