Asbestinventarisatetest

Falconplein 4/301, 2000 Antwerpen

Attestnummer : 20260421-000248.000

Uitgegeven op : 21.04.2026

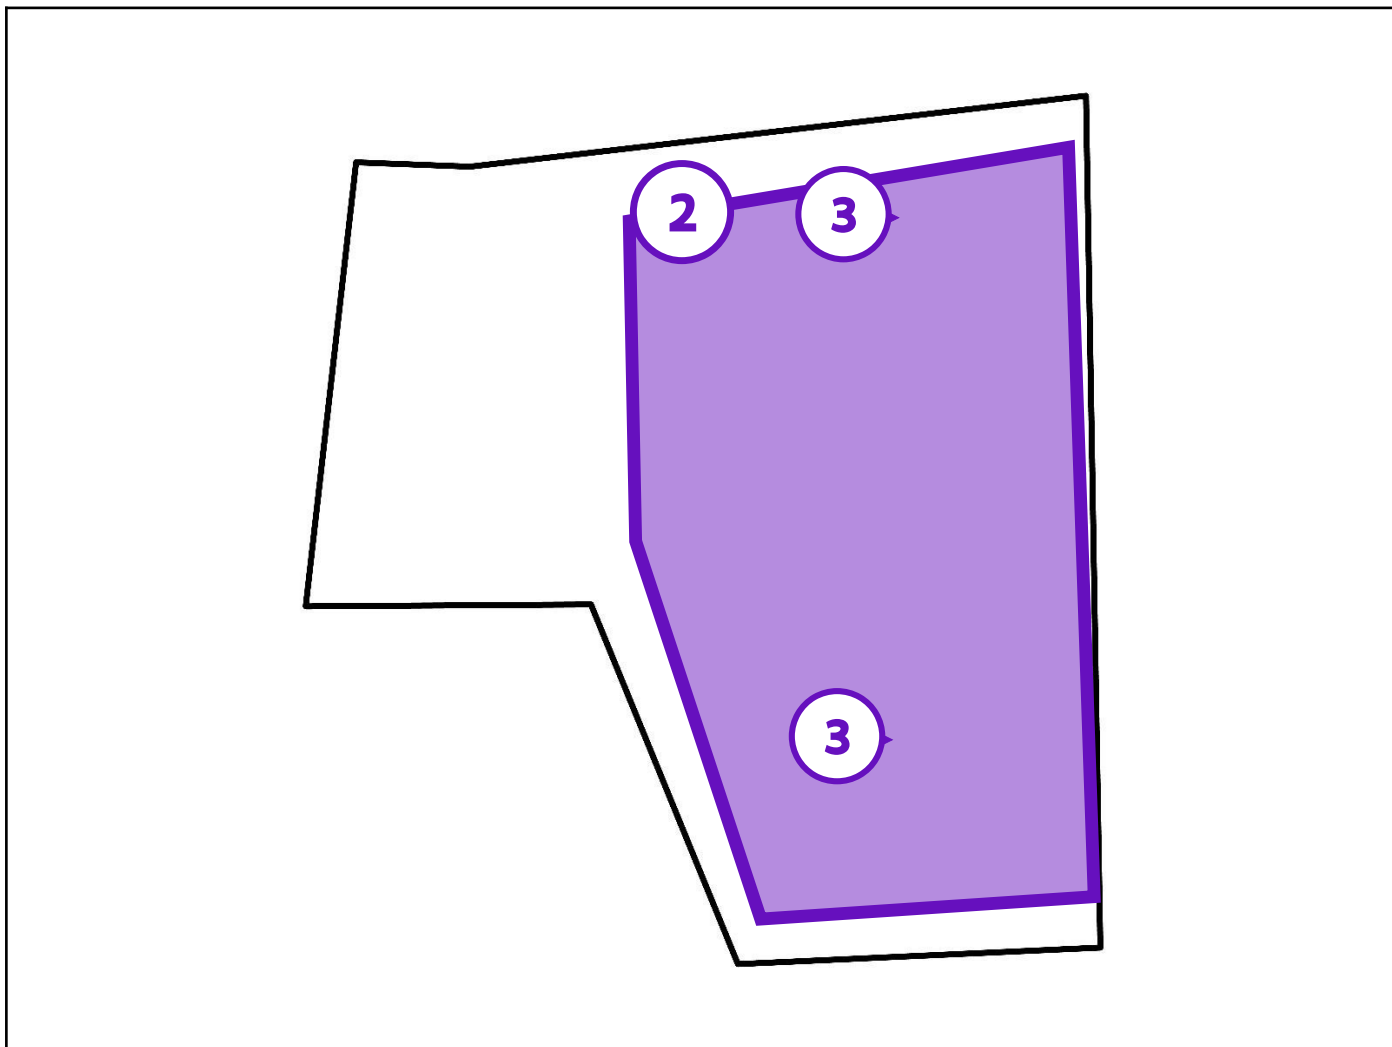
Plan 1.2: Dak

| Beschrijving | Type | Actie |
|---|---|---|
| 2. onderdak niet waarneembaar ip2 | Beperking | - |
| 3. schouw(en) niet inspecteerbaar ip2 | Beperking | - |

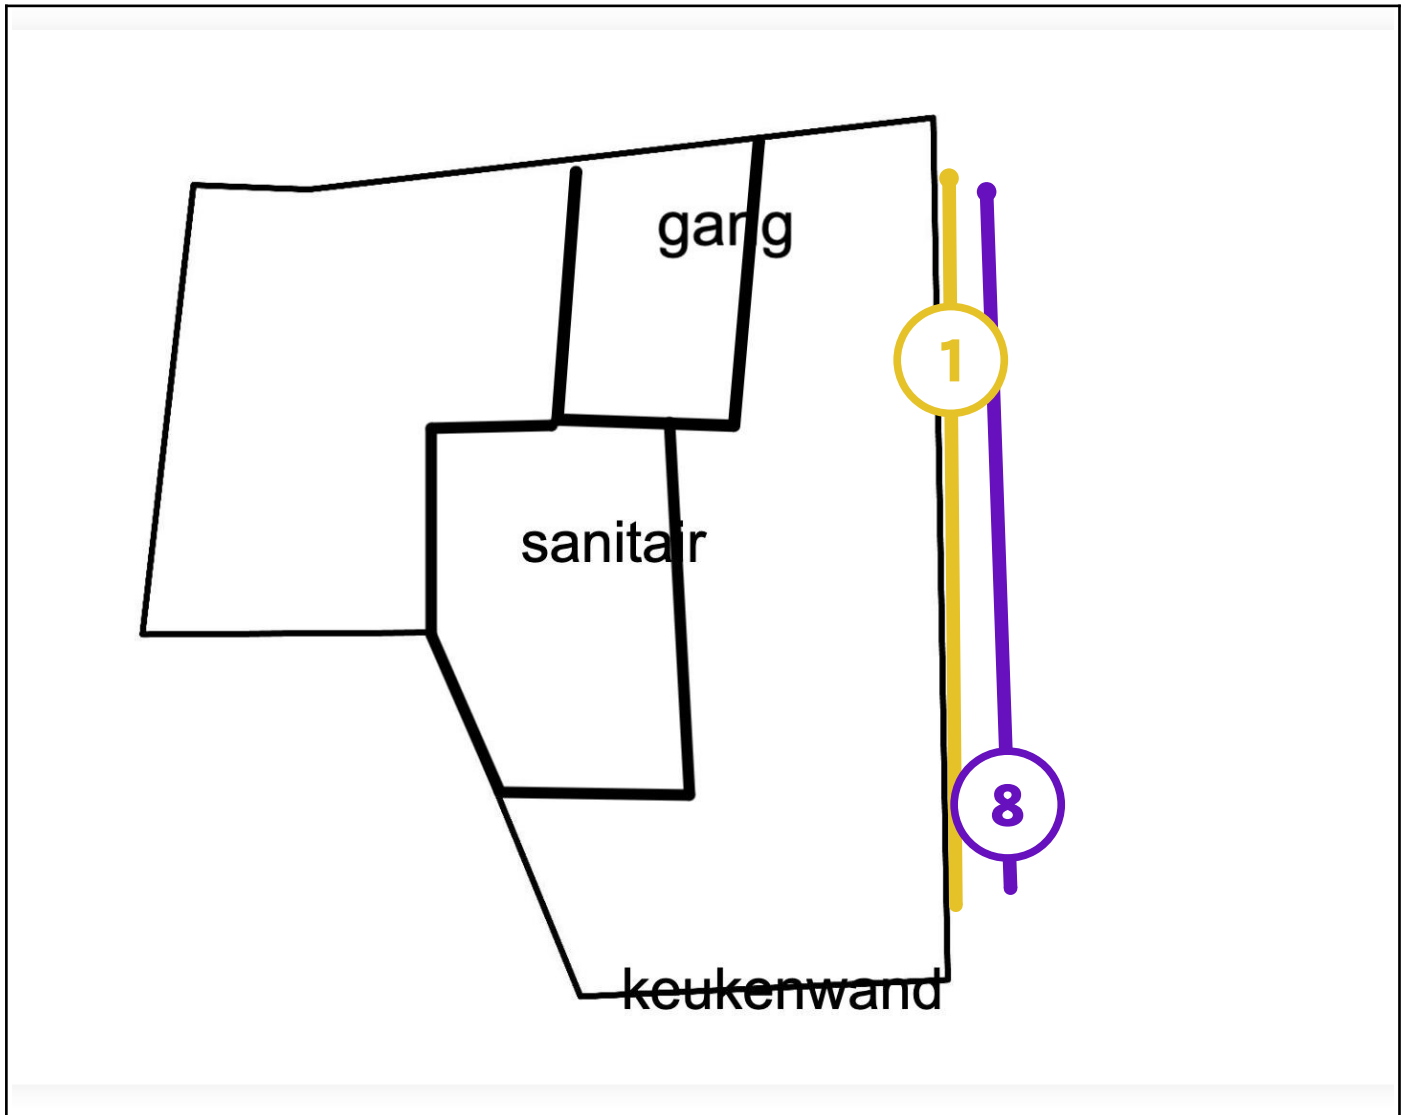
Plan 1.4: Plan bis

| Beschrijving | Type | Actie |
|---|---|---|
| 1. roofing (zonder staalname) ip2 | Asbestmateriaal | Zorgvuldig beheren |

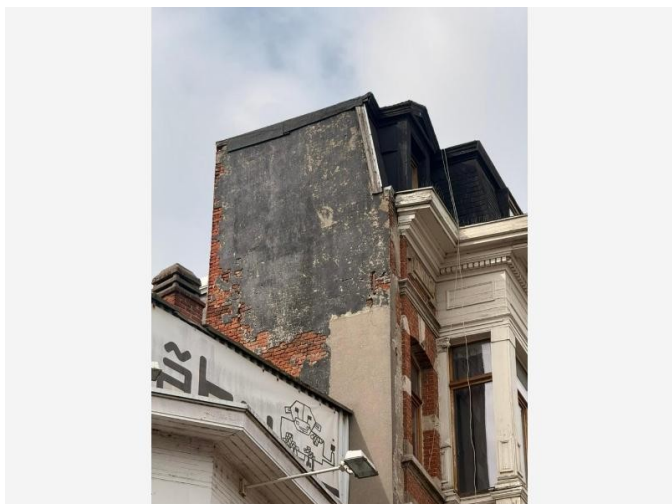
Situeringfoto

Tijdelijke beperking

Reden: Het te onderzoeken materiaal situeert zich hoger dan 3,50 m te rekenen vanaf een veilige ondergrond

Uitleg van de asbestdeskundige: Deze schouw waargenomen, maar is te hoog (hoger dan 3.5 m) en kan zo niet worden onderzocht binnen dit standaardonderzoek.

Er kan geen uitspraak worden gedaan over materialen in en aan de schouw.

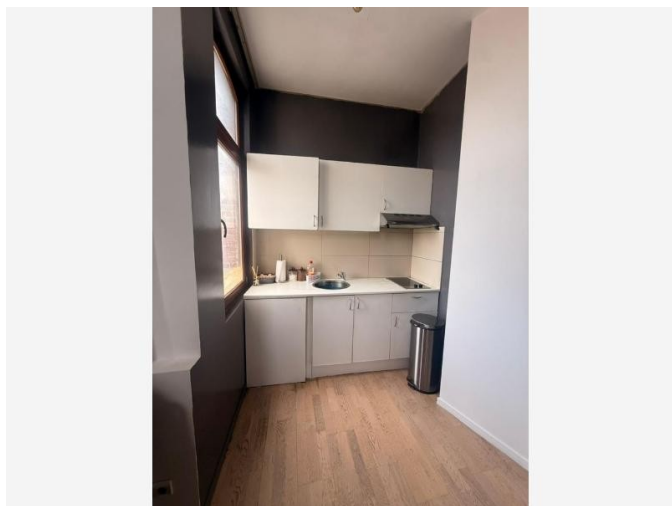
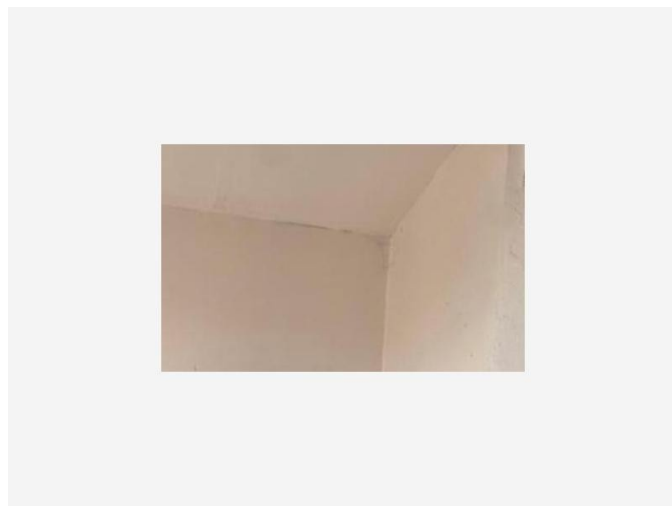
plafond niet verdacht. let op dat hierachter verdachte materialen kunnen zitten.

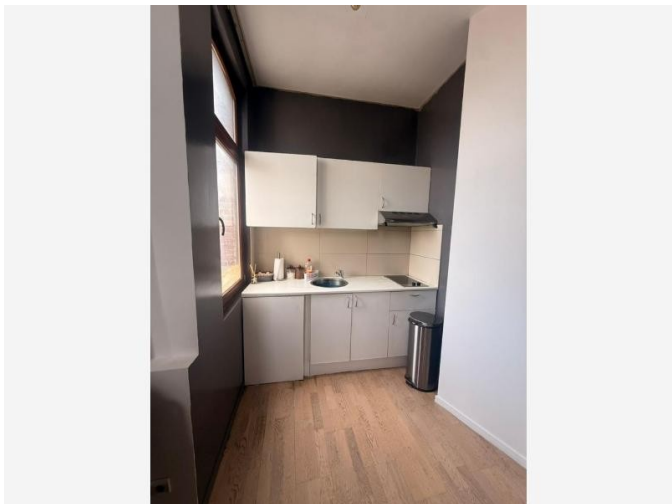
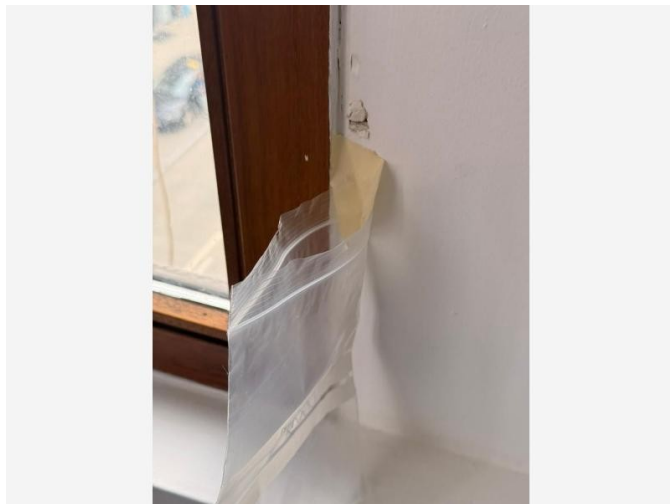
Fiche 7: pleister op de muren ip2

Geen asbest

| # | Type | Referentie | Resultaat |
|---|---|---|---|
| 7.1 | Mengmonster | pleister mur | Geen asbest |
