# Asbestinventarisatetest

Falconplein 4/401, 2000 Antwerpen

Attestnummer : 20260421-000268.000

# Zone 1: Hoofdgebouw

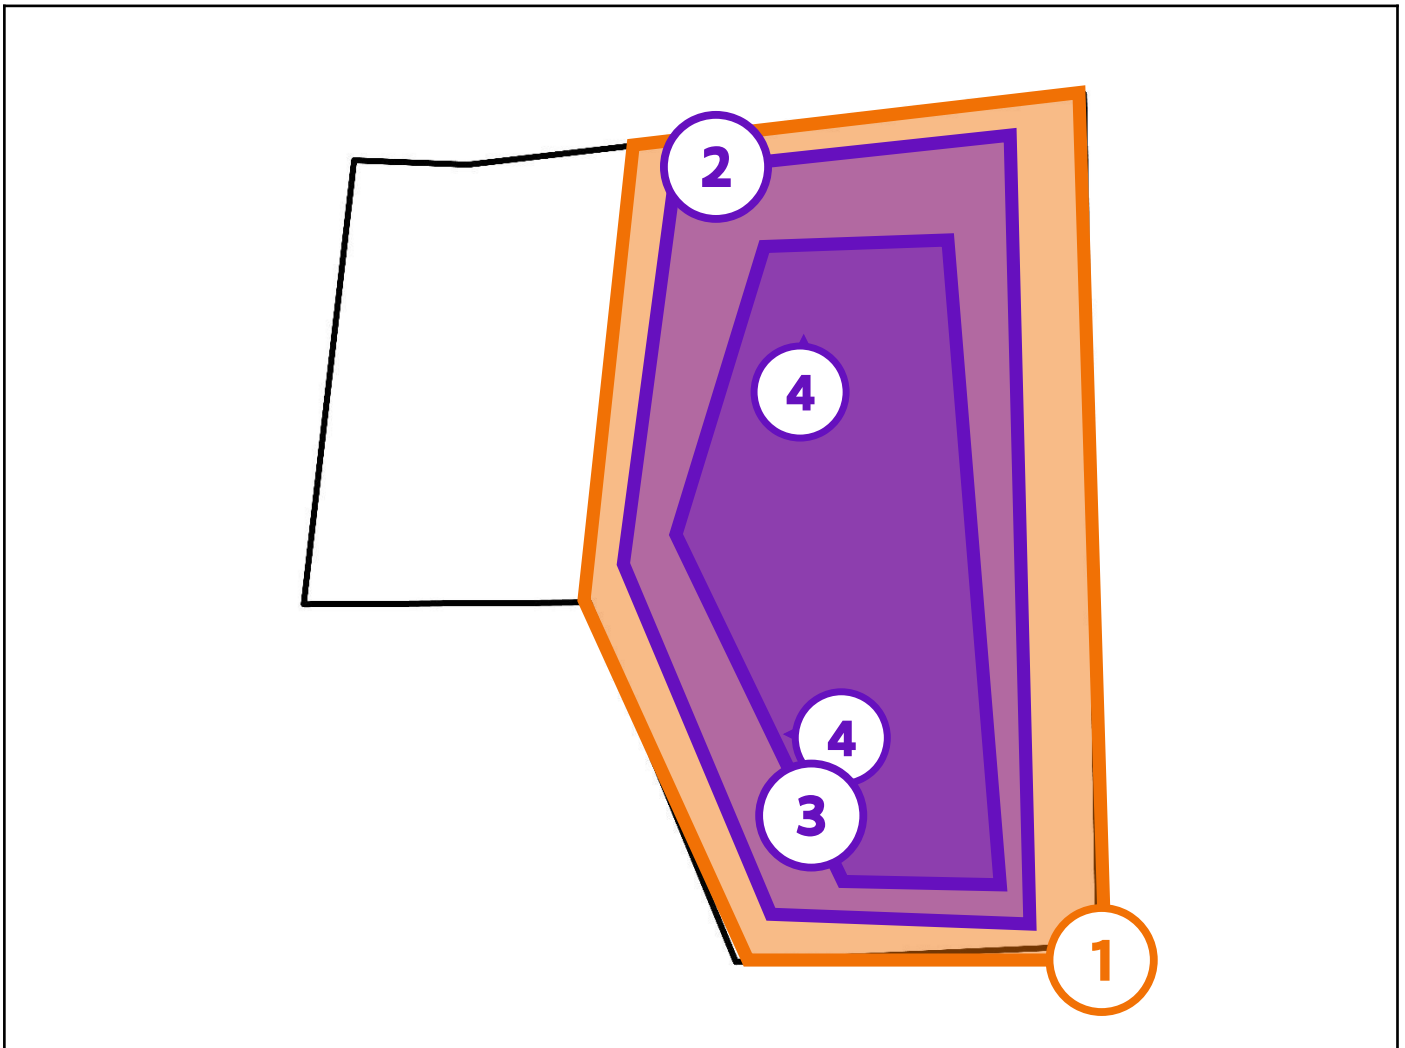
## Plan 1.2: Dak

Beschrijving	Type	Actie
1. gevelleien uit asbestcement (zonder staalname) ip2	Asbestmateriaal	<a href="#">Verwijderen</a>
2. onderdak niet waarneembaar ip2	Beperking	-
3. Plat dak te hoog ip2	Beperking	-
4. schouw(en) niet inspecteerbaar ip2	Beperking	-

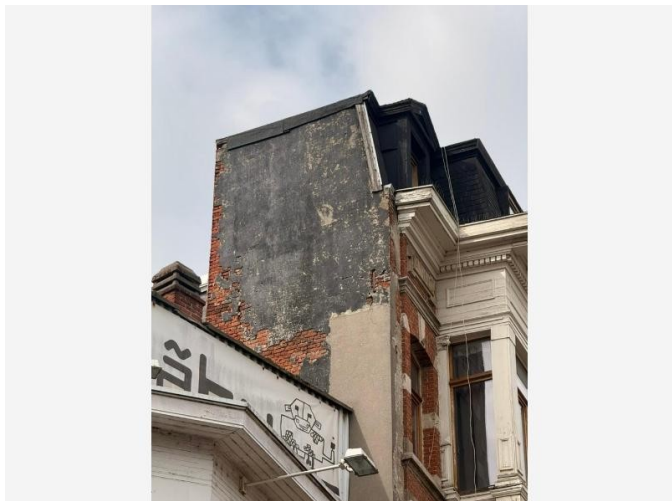
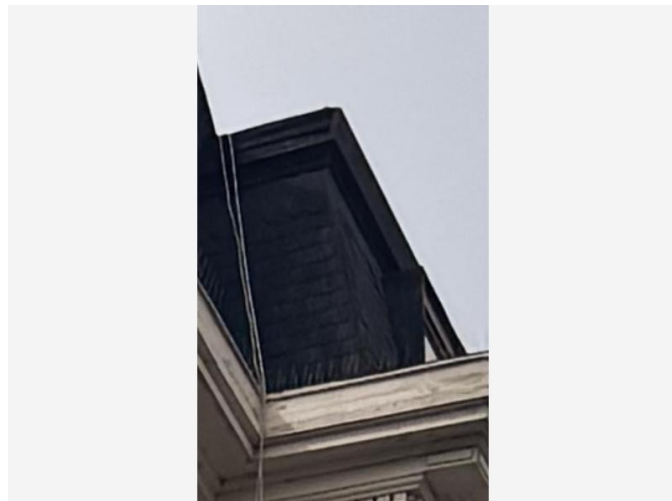
# Fiche 1: gevelleien uit asbestcement (zonder staalname) ip2

Asbestmateriaal

Het asbestmateriaal valt onder de mijlpaal van 2034.

<b>Eindbeoordeling materiaalrisico</b>	Verhoogd materiaalrisico en/of verhoogde kans op vezelvrijgave
<b>Opmerking</b>	<p>crocidoliet wordt aangenomen omdat er geen stalen werden genomen. staalname kan een ander soort asbest bewijzen en ka ook invloed hebben op deze risico analyse.</p> <p>de korstmossen op deze leien maken dat dit in de categorie "Matig beschadigd, matig verweerd" wordt geklasseerd.</p> <p>Asbestcement aan debuitenscil heeft tot gevolg dat het attest niet-asbestveilig is.</p> <p>Let op voor leien die eventueel zouden loskomen (genageld).</p>

<b>Gebondenheid</b>	Categorie 1: hechtgebonden in oorsprong
<b>Asbestsoort (vezeltype)</b>	Crocidoliet aanwezig
<b>Asbestconcentratie</b>	Laag (< 50%)
<b>Afschermingsgraad van het gehele materiaal</b>	Geheel of deels vrij aan de buitenlucht, maar geen contact met binnenlucht
<b>Toestand van het materiaal</b>	Matig beschadigd, matig verweerd

Verwijderen

- Zorg voor een veilig beheer. Vermijd het beschadigen van het asbestmateriaal. Controleer de toestand jaarlijks op wijzigingen.
- Hemelwater dat afspoelt van asbestcement daken of gevels kan asbestdeeltjes bevatten. Gebruik het enkel voor gesloten circuits (bv. spoelen toiletten). Reinig na het vervangen van het dak of de gevel de dakgoten en regenwaterput of -ton om asbesthoudend sediment of slib te verwijderen
- Voer bijkomende staalname(s) uit.

- Eenvoudige handelingen: mag via doe-het-zelf of door werknemer(s) met opleidingsattest eenvoudige handelingen  
Bij het verwijderen van asbesthoudende gevelleien is het essentieel om veilig te werk te gaan. Als dit materiaal verwijderd kan worden zonder het te breken, te beschadigen, dan mag met dit met eenvoudige handelingen.

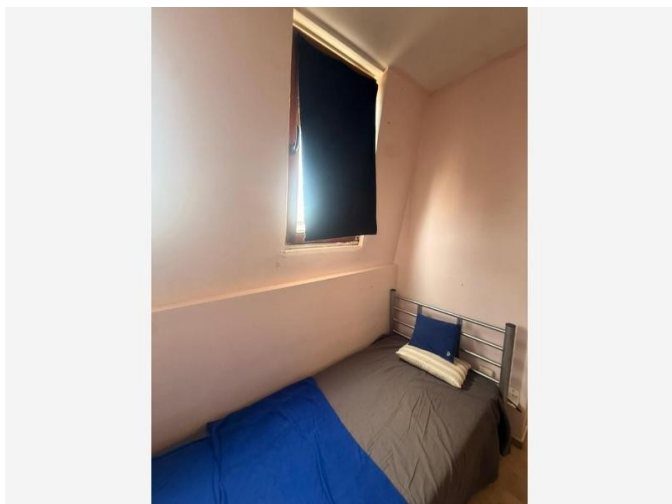
Situeringfoto

**Reden:** ingesloten tussen dakbedekking en binnenaafwerking

**Uitleg van de asbestdeskundige:** langs buiten is de dakbedekking niet te demonteren ( te hoog of genageld)

langs binnen is de binnenaafwerking niet te demonteren

er kan zo geen uitspraak worden gedaan over het onderdak, voor zover hier een onderdak aanwezig is, want dat kon niet worden vastgesteld.

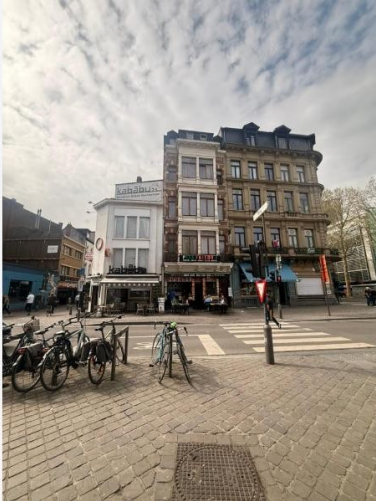
Situeringfoto

**Reden:** Het te onderzoeken materiaal situeert zich hoger dan 3,50 m te rekenen vanaf een veilige ondergrond

**Uitleg van de asbestdeskundige:** het dak is te hoog (meer dan 3.5 m) om veilig te onderzoeken. Dit valt buiten de onderzoeksmogelijkheden van dit inspectie protocol. De asbestdeskundige inspecteert geen delen die voor hem ontoegankelijk en onveilig zijn. Wanneer hij

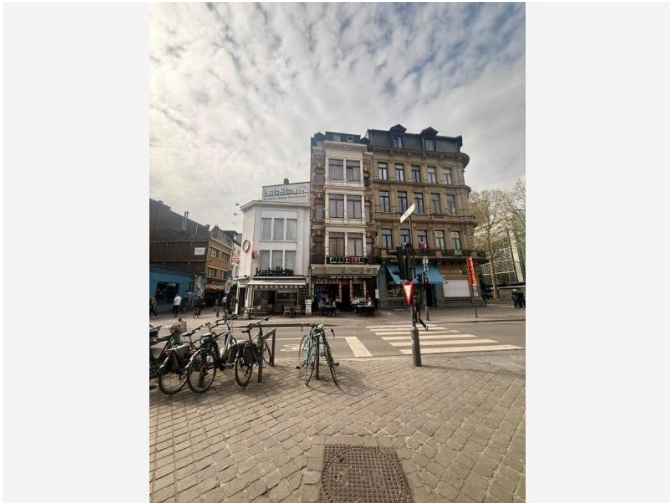
*Situeringfoto*

**Reden:** Het te onderzoeken materiaal situeert zich hoger dan 3,50 m te rekenen vanaf een veilige ondergrond

**Uitleg van de asbestdeskundige:** Deze schouw waargenomen, maar is te hoog ( hoger dan 3.5 m ) en kan zo niet worden onderzocht binnen dit standaardonderzoek.

Er kan geen uitspraak worden gedaan over materialen in en aan de schouw.

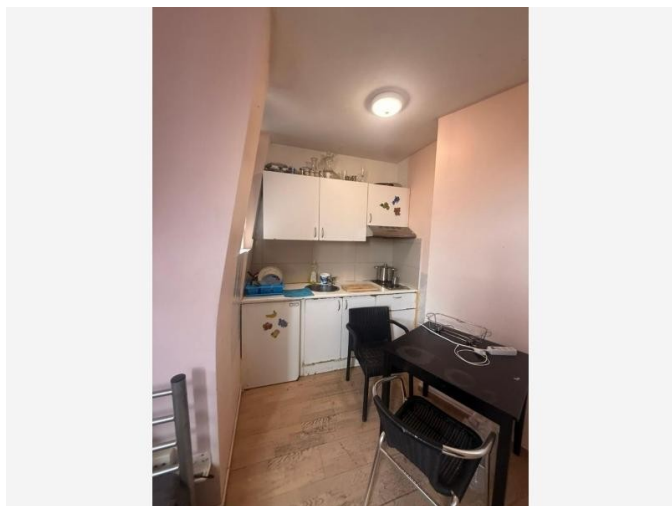
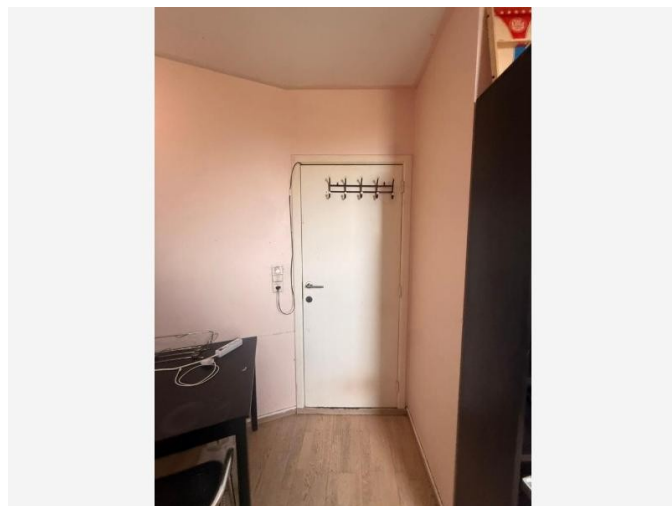
vloer niet verdacht, let wel op dat erachter verdachte materialen kunnen zitten.

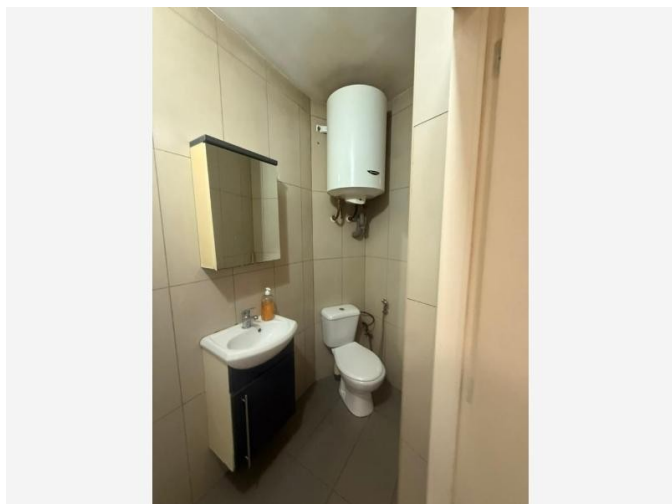
Situeringfoto

de tegels zijn niet asbest verdacht - let wel dat hierachter asbest verdachte lijm kan zitten.

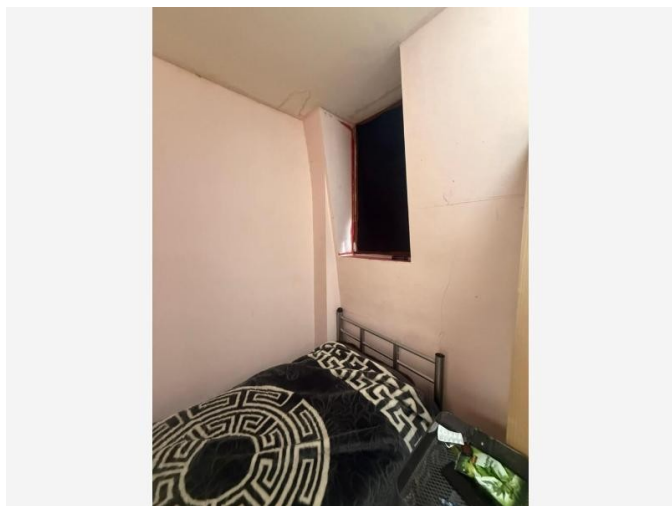
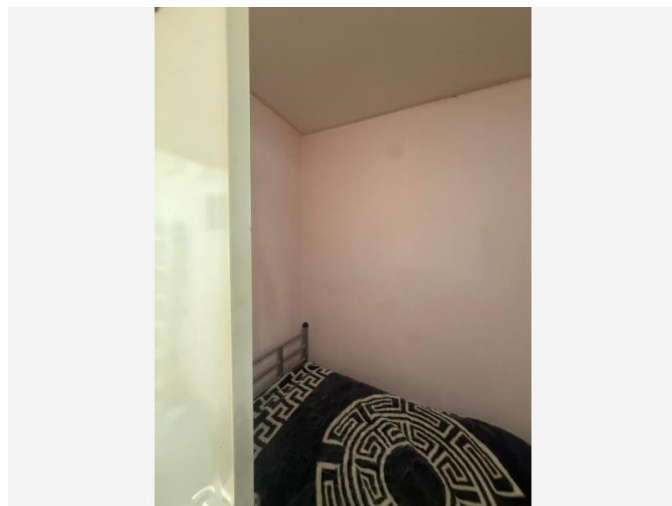
plafond niet verdacht - let wel dat hierachter verdachte materialen kunnen zitten.

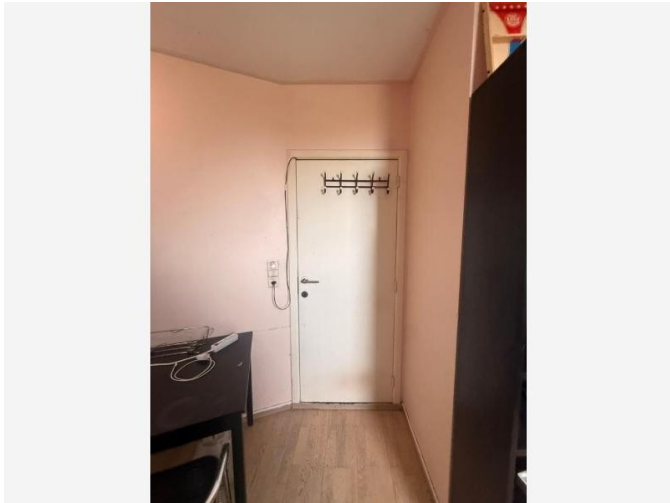
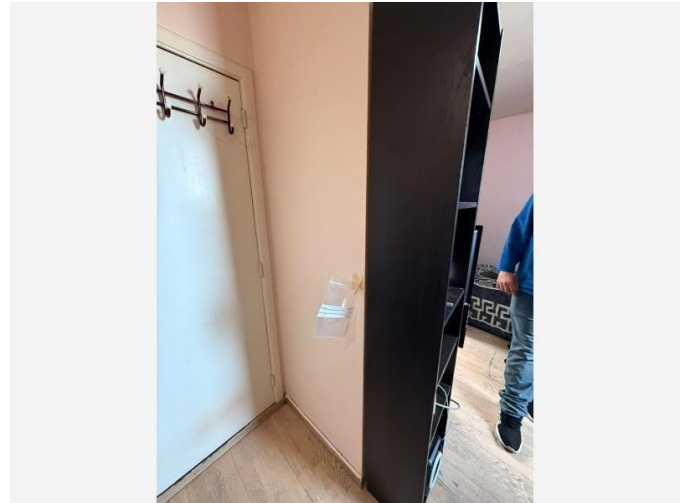
## Fiche 8: pleister op de muren ip2

Geen asbest

#	Type	Referentie	Resultaat
8.1	Mengmonster	pleister mur	Geen asbest

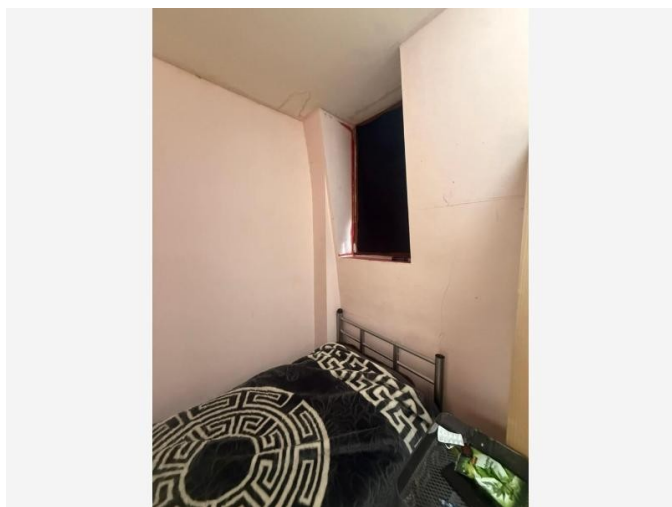
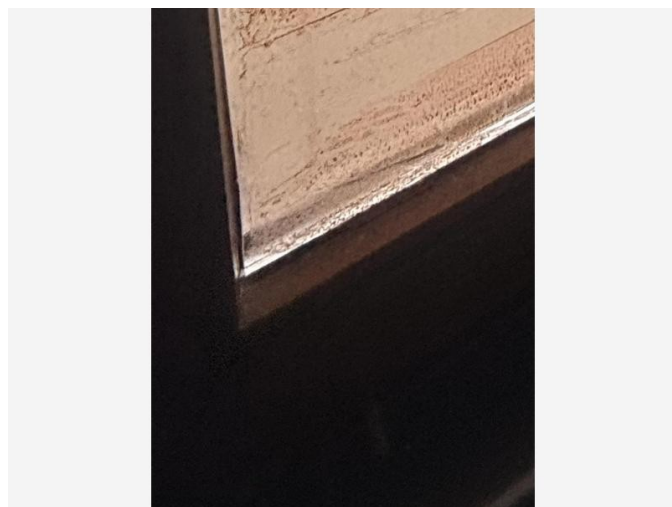
### Fiche 9: ramen met soepele kit ip2

Beschrijving	Notitie	Terug te vinden op plannen
Fiche 9: ramen met soepele kit ip2	Ramen zijn van een recent bouwjaar. kit is soepel en/of met rubbers	Plan 1.3: plan ramen
