Asbestinventarisatetest

Oude Bosuilbaan 38/202, 2100 Antwerpen

Attestnummer : 20260503-000093.000

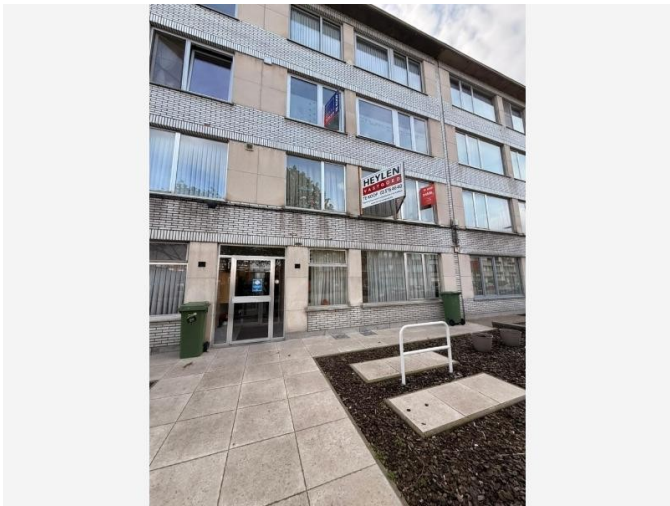
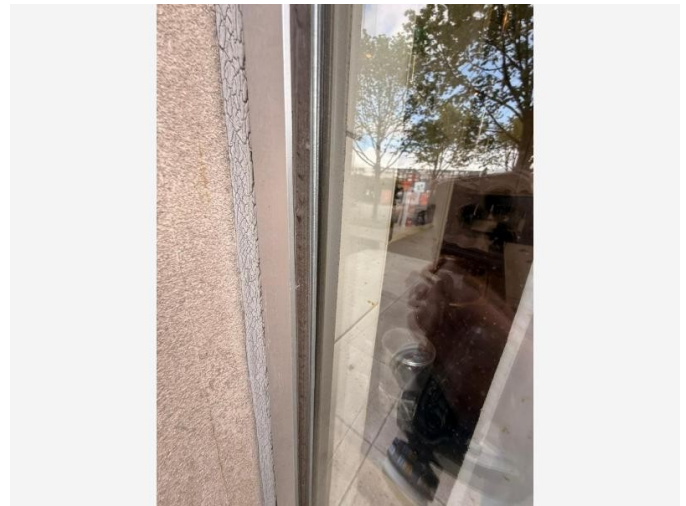
Het asbestmateriaal valt onder de mijlpaal van 2040.

kit is hechtgebonden

Eindbeoordeling materiaalrisico	Laag materiaalrisico en/of verlaagde kans op vezelvrijgave
---------------------------------	--

- Zorg voor een veilig beheer. Vermijd het beschadigen van het asbestmateriaal. Controleer de toestand jaarlijks op wijzigingen.

- Eenvoudige handelingen: enkel door erkend asbestverwijderaar hechtgebonden.

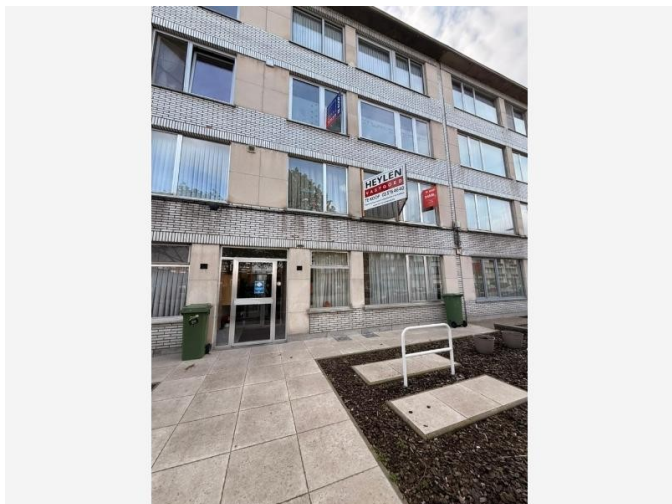
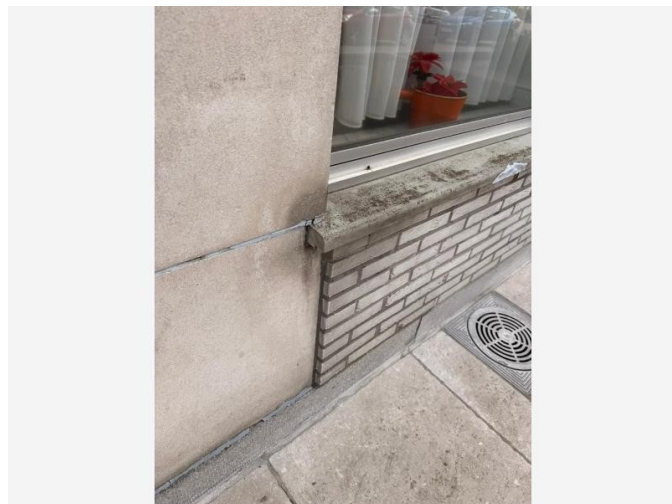
Het asbestmateriaal valt onder de mijlpaal van 2040.

Zeker bij werken deze materialen niet hergebruikt.

Verboden om deze te ontmossen of te reinigen met een hoge druk reiniger of (schuur)borstel

Eindbeoordeling materiaalrisico	Laag materiaalrisico en/of verlaagde kans op vezelvrijgave
Opmerking	Crocidoliet is een aanname bij gebrek aan staalname. Een staalname kan een andere asbestsoort met zich meebrengen en de risico beoordelig beïnvloeden

- Zorg voor een veilig beheer. Vermijd het beschadigen van het asbestmateriaal. Controleer de toestand jaarlijks op wijzigingen.
- Hemelwater dat afspoelt van asbestcement daken of gevels kan asbestdeeltjes bevatten. Gebruik het enkel voor gesloten circuits (bv. spoelen toiletten). Reinig na het vervangen van het dak of de gevel de dakgoten en regenwaterput of -ton om asbesthoudend sediment of slib te verwijderen
- Voer bijkomende staalname(s) uit.

- Eenvoudige handelingen: mag via doe-het-zelf of door werknemer(s) met opleidingsattest eenvoudige handelingen
Deze zijn verlijmd maar vaak gewoon in de mortel gelegd.

De onderliggende mortel loskappen volstaat om deze ornamenten in zijn geheel te kunnen verwijderen zonder te breken. Als dit materiaal verwijderd kan worden zonder het te breken, te beschadigen, dan mag met dit

Vermijd stofvorming en stofverspreiding op elk moment van de werken. Bevochtig of fixeer het materiaal.

Het gebruik van sneldraaiende werktuigen (boormachine, slijpschijf, hogedrukreiniger...) is verboden.

Zorg voor gepaste persoonlijke beschermingsmiddelen: minimaal FFP3-mondmasker (EN 149), wegwerpoverall met kap (minimaal Cat III, type 5/6), wegwerphandschoenen en overschoenen of afspoelbaar schoeisel

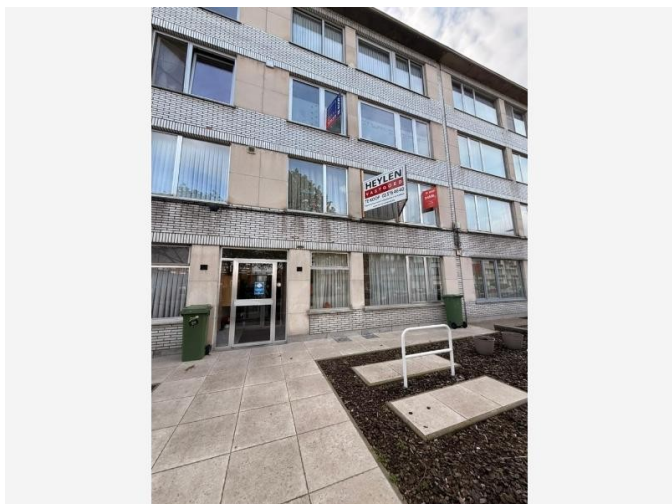
Situeringfoto

Tijdelijke beperking

Reden: ingesloten tussen dakbedekking en binnenaferking

Uitleg van de asbestdeskundige: langs buiten is de dakbedekking niet te demonteren (te hoog of genageld)

langs binnen is de binnenaferking niet te demonteren

er kan zo geen uitspraak worden gedaan over het onderdak, voor zover hier een onderdak aanwezig is, want dat kon niet worden vastgesteld.

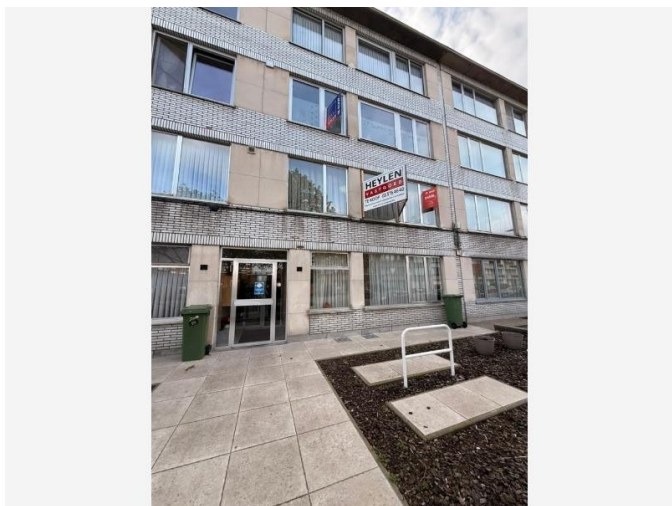
Situeringfoto

Tijdelijke beperking

Reden: Het te onderzoeken materiaal situeert zich hoger dan 3,50 m te rekenen vanaf een veilige ondergrond

Uitleg van de asbestdeskundige: Deze schouw waargenomen, maar is te hoog (hoger dan 3.5 m) en kan zo niet worden onderzocht binnen dit standaardonderzoek.

Er kan geen uitspraak worden gedaan over materialen in en aan de schouw.

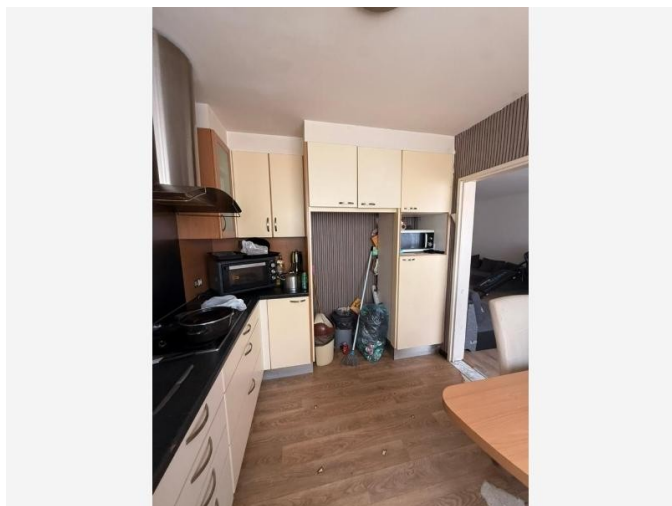
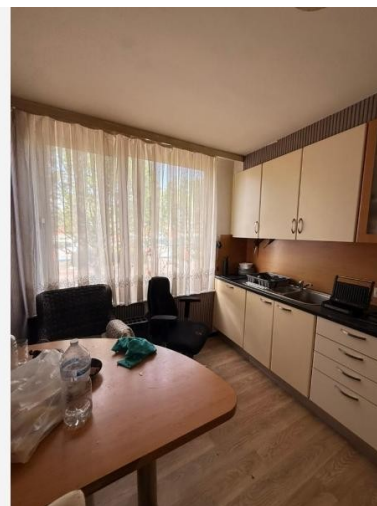
Informatie over een materiaal dat de asbestdeskundige niet kan waarnemen of vaststellen

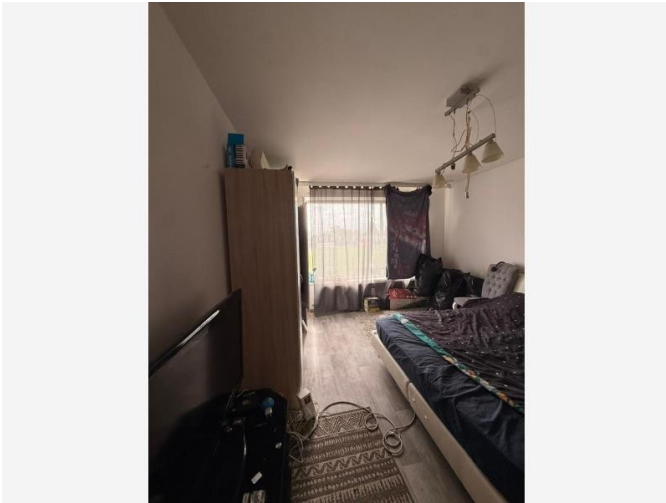
Situeringfoto

De moderne vloer is niet verdacht. let wel dat hierachter asbestverdachte materialen kunnen zitten (lijm etc).

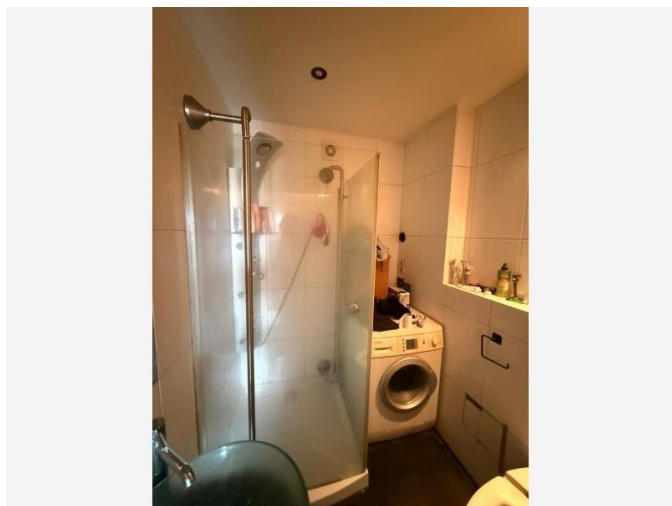
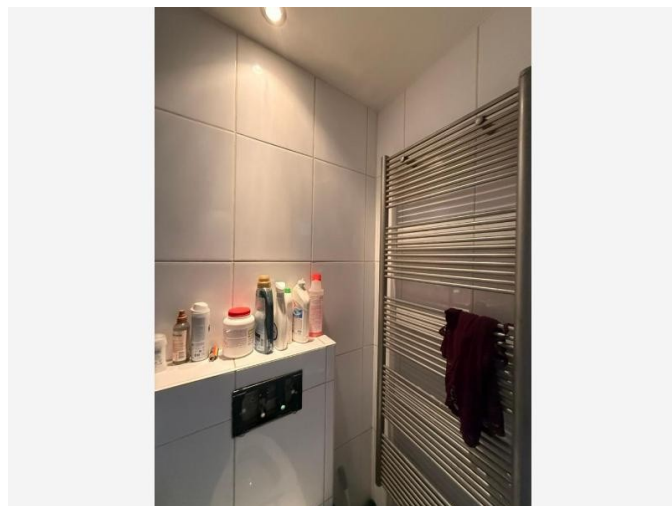
de tegels zijn niet asbest verdacht - let wel dat hierachter asbest verdachte lijm kan zitten.

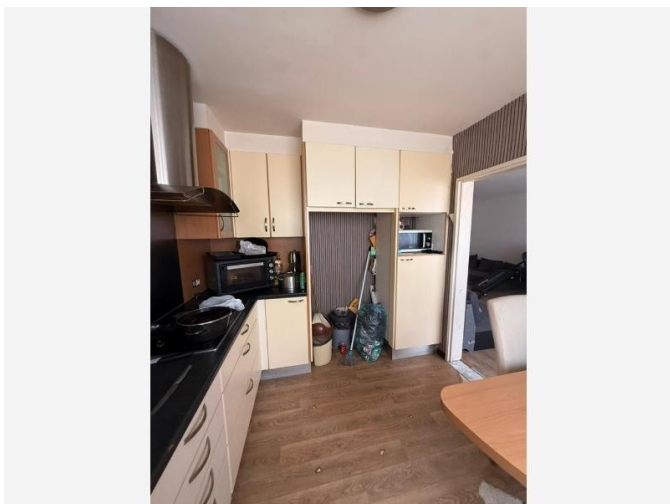
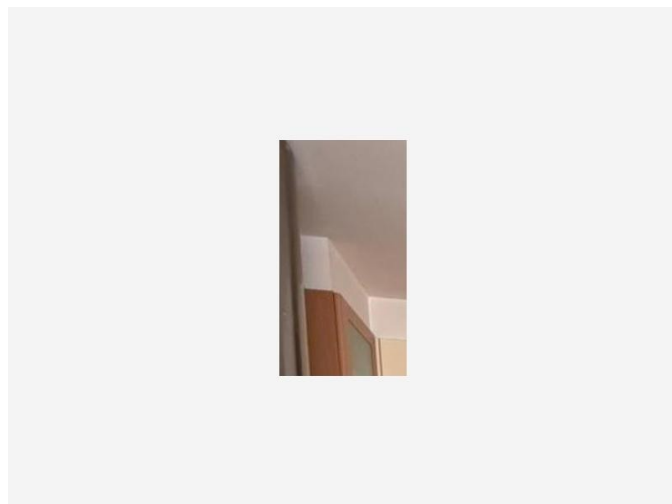
Fiche 8: pleister op de plafonds ip2

Geen asbest

#	Type	Referentie	Resultaat
8.1	Mengmonster	pleister plaf	Geen asbest

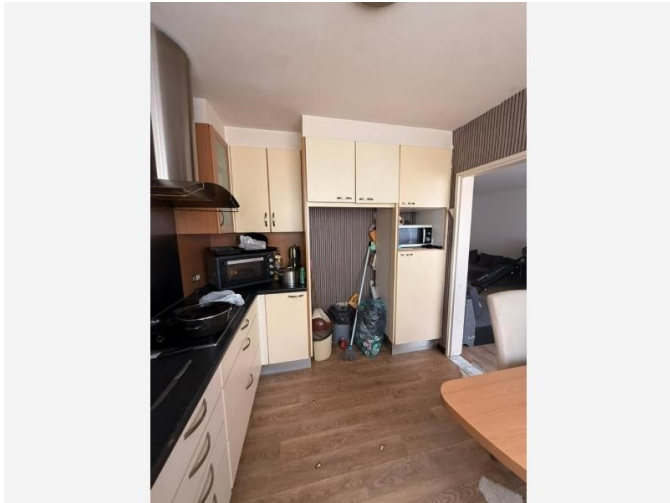
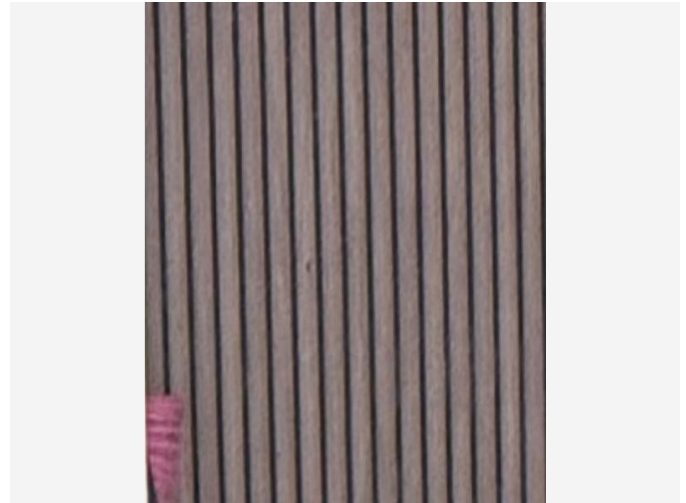
Fiche 9: pleister op de muren ip2

Geen asbest

#	Type	Referentie	Resultaat
9.1	Mengmonster	pleister mur	Geen asbest
