Asbestinventarisatetest

Geleg 75, 2980 Zoersel

Attestnummer : 20260401-000354.000

Uitgegeven op : 01.04.2026

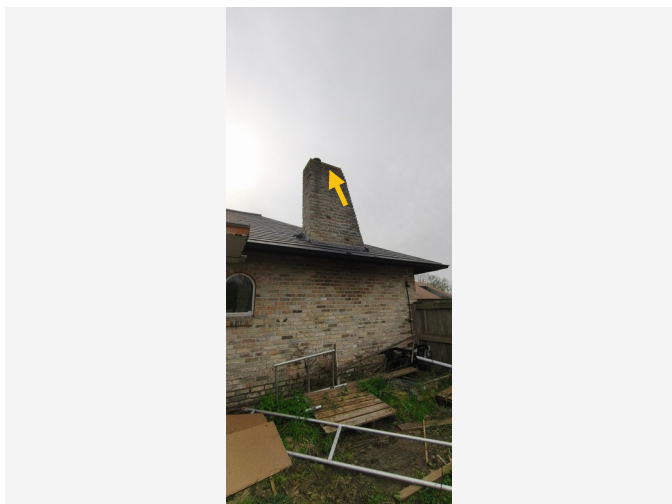
Tijdelijke beperking

Reden: Het te onderzoeken materiaal situeert zich hoger dan 3,50 m te rekenen vanaf een veilige ondergrond

Uitleg van de asbestdeskundige: Het rookkanaal werd niet bemonsterd, aangezien het zich op een hoogte van meer dan 3,5 m bevindt en bijgevolg niet veilig toegankelijk is conform de bepalingen van de welzijnswetgeving.

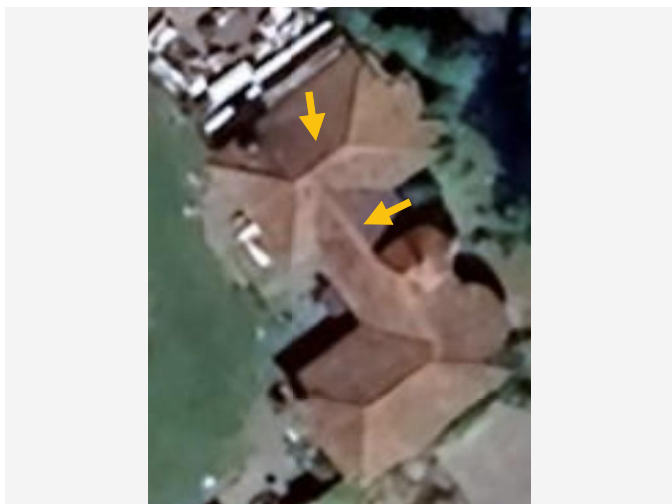
Tijdelijke beperking

Reden: Niet toegankelijk

Uitleg van de asbestdeskundige: In tegenstelling tot de overige zolderruimte is de onderliggende dakruimte hier niet toegankelijk, aangezien de plafonds zijn afgewerkt en er geen toegang voorzien is tot dit gedeelte.

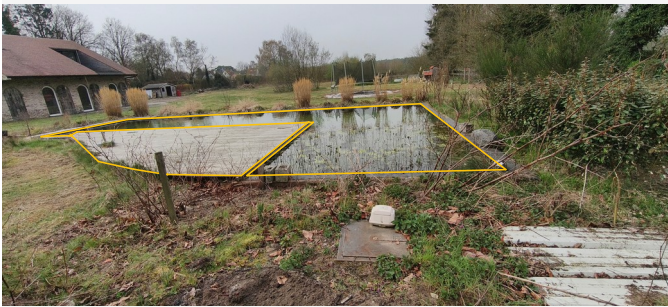
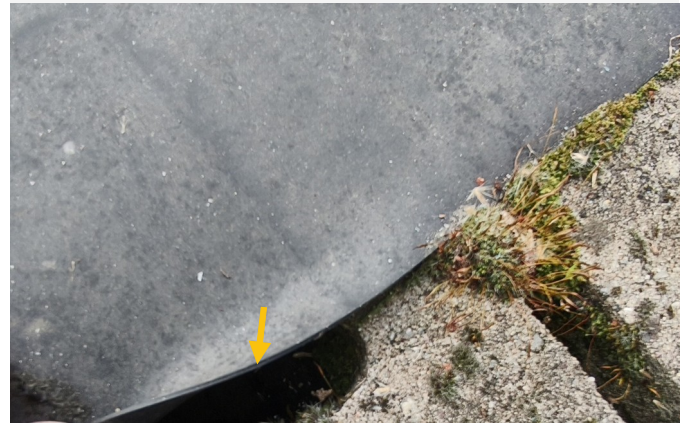
Het zwembad is bekleed met een rubberen liner en heeft een houten platform. Tijdens de inspectie werden geen asbestverdachte materialen aangetroffen.

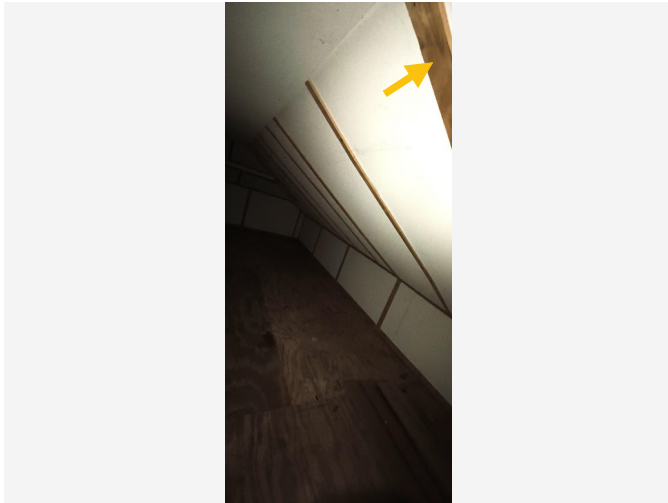
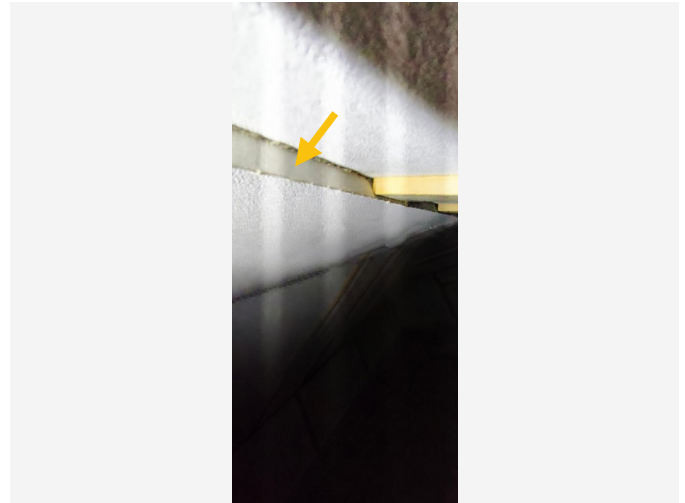
De zolder is afgewerkt met houten en gyprocplaten vrij van asbesthoudende materialen.

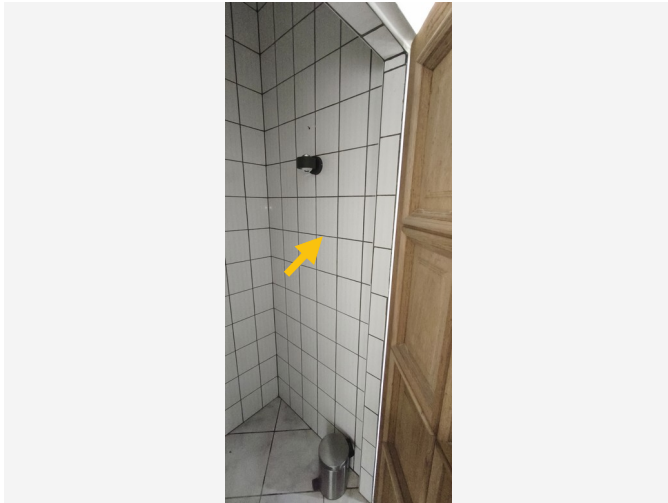
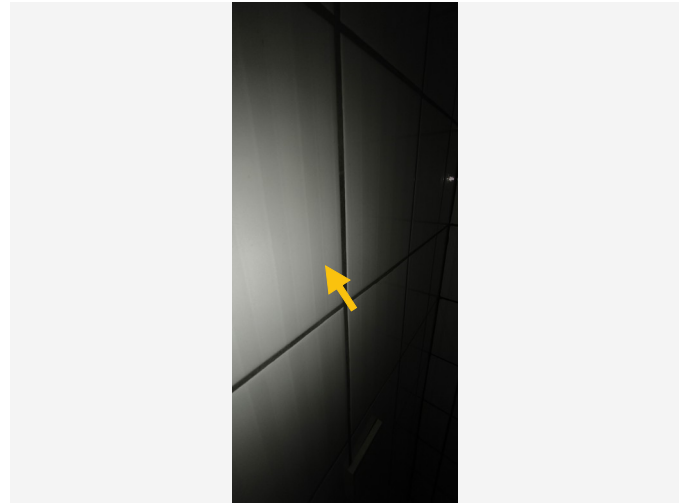
Aangezien het om een niet-destructief onderzoek ging, konden er geen monsters van de tegellijm worden genomen. De beoordeling is gebaseerd op voorkennis van de asbestkundige; de aanwezigheid van asbest in dit materiaal kon niet visueel worden vastgesteld.

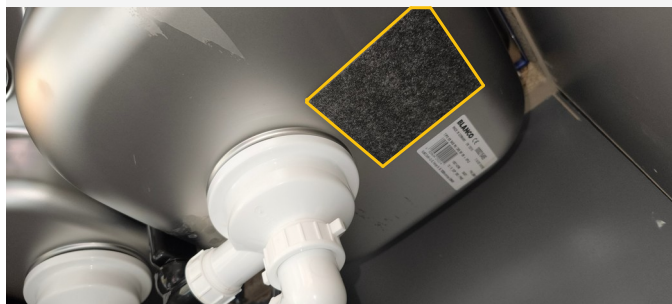
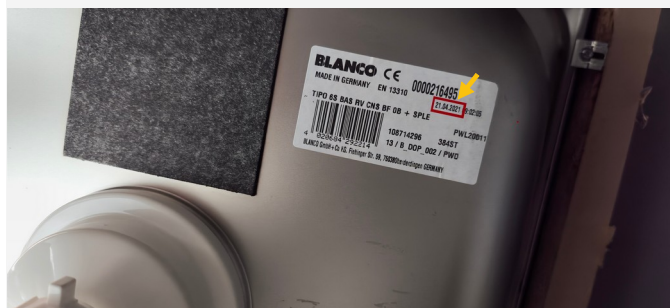
Geen asbest

Beschrijving	Antidreunmat spoelbak keuken bijgebouw
Omgeving	Binnen
Primaire drager	Sanitaire infrastructuur en uitrusting (toe- en afvoer)
Bindmiddel van materiaal	Bitumen (roofing, teer, asfalt)
Gebondenheid op basis van bindmiddel	Hecht
Hoeveelheid (gewicht - aantal)	• 0,03 kg - 1 stuk
Totaal gewicht	0,03 kg
Identificatiemethode	De asbestdeskundige gebruikt een bewijsdocument andere dan een bestaande laboanalyse, met bevestiging door vaststelling en expertise en dit zonder monstername.
Destructieve handeling voor identificatie	Nee
Opmerking	Het opgegeven volume van de antidreunmat is slechts een schatting. Naast de antidreunmat is een fabriekssticker aanwezig met vermelding van de productiedatum van de spoelbak (21/04/2021). Bijgevolg wordt de antidreunmat als niet-asbestverdacht beschouwd. De foto met de productiedatum wordt toegevoegd aan de bewijsdocumenten.

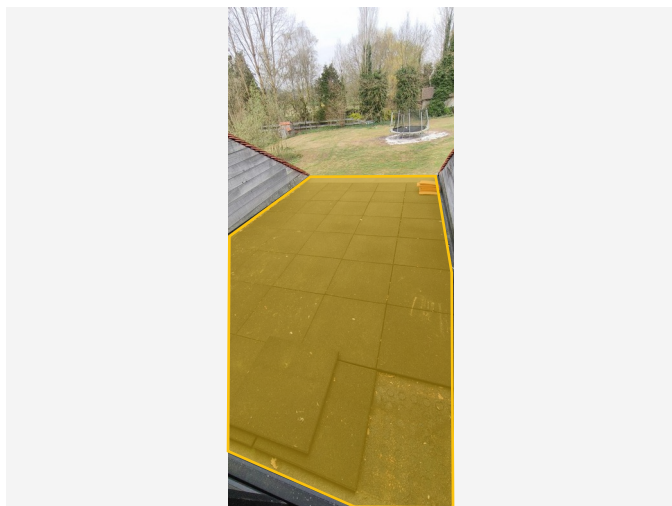
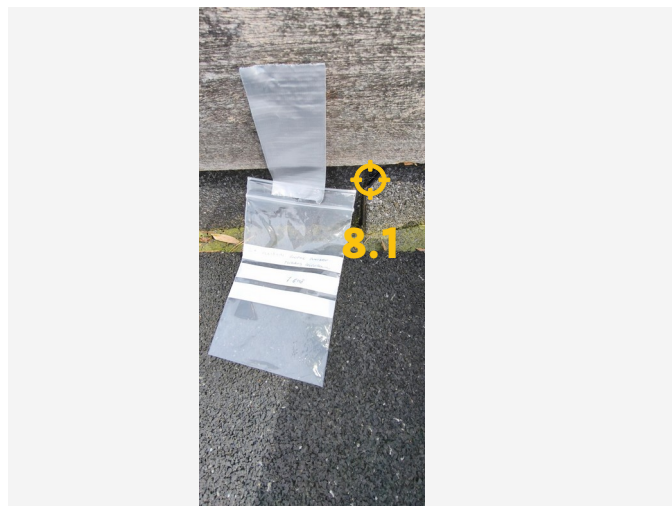
Fiche 8: Roofing plat dak bijgebouw

Geen asbest

#	Type	Referentie	Resultaat
8.1	Puntmonster	2.1	Geen asbest

Beschrijving	Roofing plat dak bijgebouw
Omgeving	Buiten
Primaire drager	Plat dak
Bindmiddel van materiaal	Bitumen (roofing, teer, asfalt)
Gebondenheid op basis van bindmiddel	Hecht
Hoeveelheid (oppervlakte - aantal)	<ul style="list-style-type: none">• 14,00 m² - 1 stuk
Totale oppervlakte	14,00 m ²
Identificatiemethode	Een monstername door de asbestdeskundige met laboanalyse door een asbestlabo.
Destructieve handeling voor identificatie	Nee
Opmerking	De opgegeven oppervlakte van de roofing is slechts een schatting.

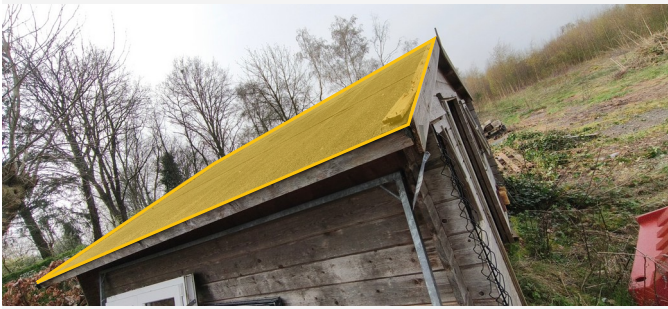
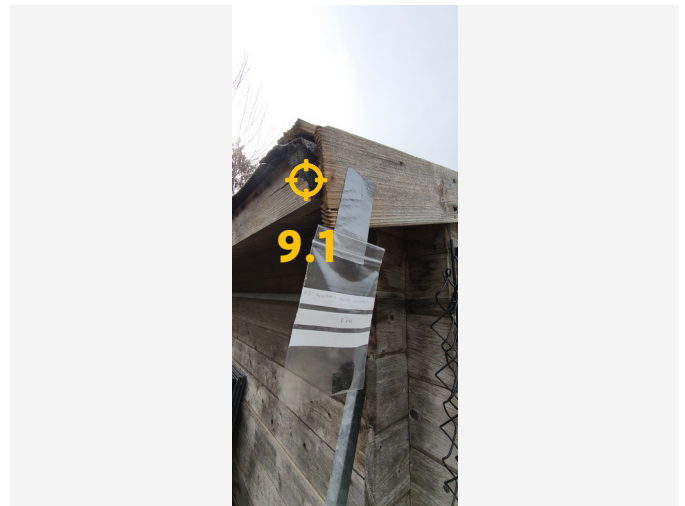
Fiche 9: Roofing tuinhuis

Geen asbest

#	Type	Referentie	Resultaat
9.1	Puntmonster	2.2	Geen asbest

Beschrijving	Roofing tuinhuis
Omgeving	Buiten
Primaire drager	Schuin dak
Bindmiddel van materiaal	Bitumen (roofing, teer, asfalt)
Gebondenheid op basis van bindmiddel	Hecht
Hoeveelheid (oppervlakte - aantal)	<ul style="list-style-type: none">• 20,00 m² - 1 stuk
Totale oppervlakte	20,00 m ²
Identificatiemethode	Een monstername door de asbestdeskundige met laboanalyse door een asbestlabo.
Destructieve handeling voor identificatie	Nee
Opmerking	De opgegeven oppervlakte van de roofing is slechts een schatting.

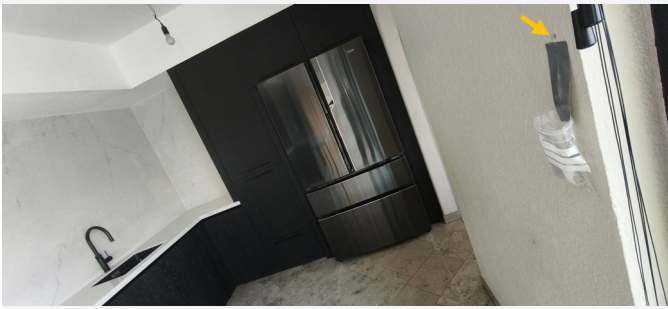
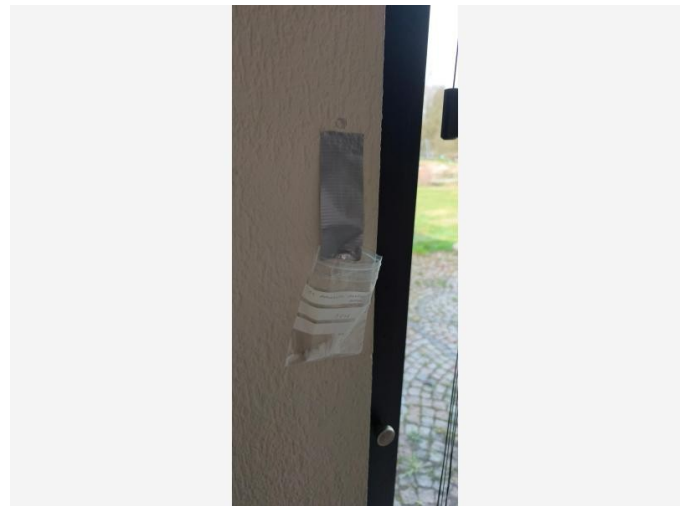
Fiche 10: Sierpleister muren

Geen asbest

#	Type	Referentie	Resultaat
10.1	Mengmonster	1.2	Geen asbest

Beschrijving	Sierpleister muren
Omgeving	Binnen
Primaire drager	Binnenwand
Bindmiddel van materiaal	Gips - kalk
Gebondenheid op basis van bindmiddel	Niet-hechtgebonden
Hoeveelheid (oppervlakte - dikte - aantal)	• 225,00 m ² - 1,00 cm - 1 stuk
Totaal volume	2,25 m ³
Identificatiemethode	Een monsternamen door de asbestdeskundige met laboanalyse door een asbestlabo.
Destructieve handeling voor identificatie	Nee
Opmerking	De opgegeven oppervlakte van de muurbezetting is slechts een schatting. De bemonstering van sierpleister werd uitgevoerd in de keuken en de individuele ruimte. De traphal en de stookplaats werden niet bemonsterd in het kader van sierpleister, aangezien deze reeds werden bemonsterd voor gewoon pleister in een afzonderlijke bronfiche. De twee badkamers zijn volledig betegeld tot aan het plafond en werden daarom niet bemonsterd.

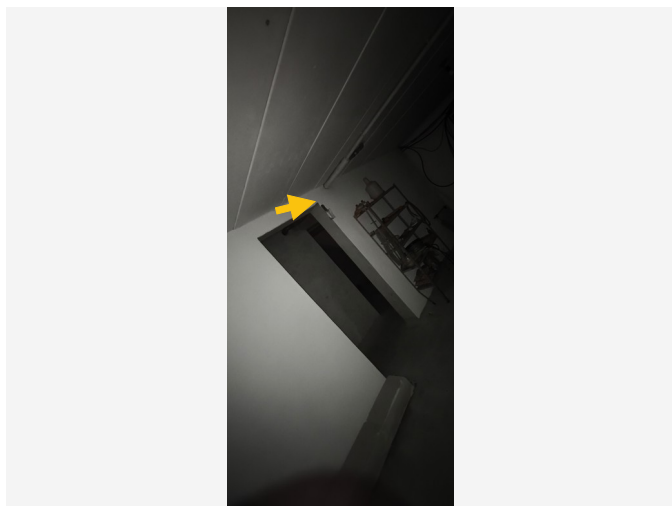
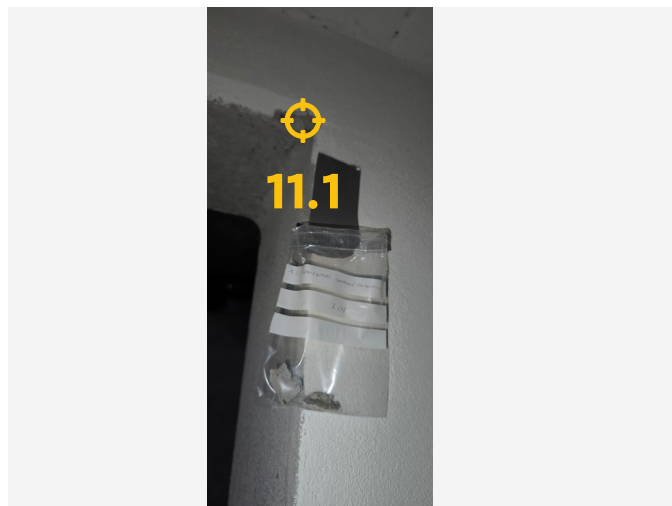
Fiche 11: Cementbezetting kelder

Geen asbest

#	Type	Referentie	Resultaat
11.1	Mengmonster	1.3	Geen asbest

Beschrijving	Cementbezetting kelder
Omgeving	Binnen
Primaire drager	Binnenwand
Bindmiddel van materiaal	Cement
Gebondenheid op basis van bindmiddel	Hecht
Hoeveelheid (oppervlakte - dikte - aantal)	• 70,00 m ² - 1,00 cm - 1 stuk
Totaal volume	0,70 m ³
Identificatiemethode	Een monstername door de asbestdeskundige met laboanalyse door een asbestlabo.
Destructieve handeling voor identificatie	Nee
Opmerking	De opgegeven oppervlakte van de cementbezetting is slechts een schatting.

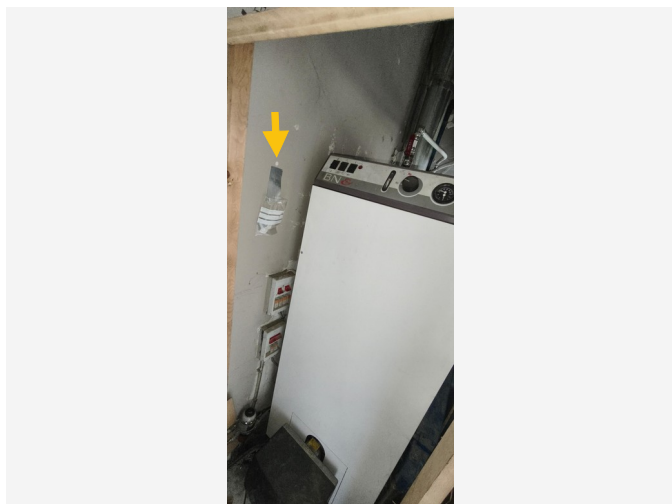
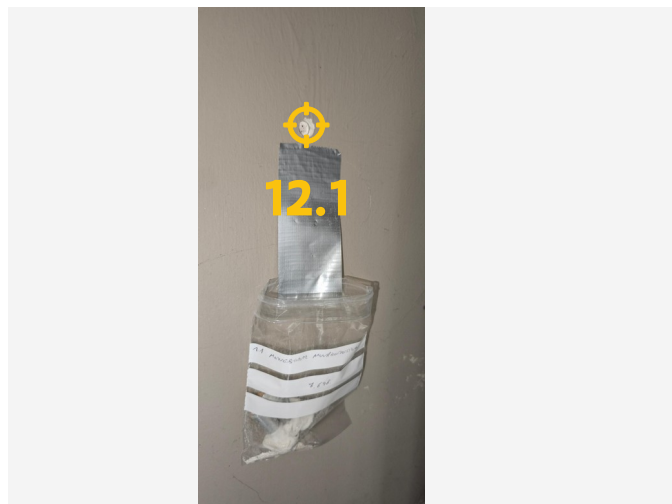
Geen asbest

#	Type	Referentie	Resultaat
12.1	Mengmonster	1.1	Geen asbest

Beschrijving	Muurbezetting
Omgeving	Binnen
Primaire drager	Binnenwand
Bindmiddel van materiaal	Gips - kalk
Gebondenheid op basis van bindmiddel	Niet-hechtgebonden
Hoeveelheid (oppervlakte - dikte - aantal)	• 225,00 m ² - 1,00 cm - 1 stuk
Totaal volume	2,25 m ³
Identificatiemethode	Een monstername door de asbestdeskundige met laboanalyse door een asbestlabo.
Destructieve handeling voor identificatie	Nee
Opmerking	De opgegeven oppervlakte van de muurbezetting is slechts een schatting. De bemonstering van pleisterwerk werd uitgevoerd in de traphal en de stookplaats. De twee badkamers zijn volledig betegeld tot aan het plafond en werden daarom niet bemonsterd voor pleister. De keuken en de individuele ruimte worden afzonderlijk behandeld en bemonsterd in een andere bronfiche met betrekking tot sierpleister.
