# Asbestinventarisatattest

Balansstraat 163, 2018 Antwerpen

Attestnummer : 20260619-000026.000

Uitgegeven op : 19.06.2026

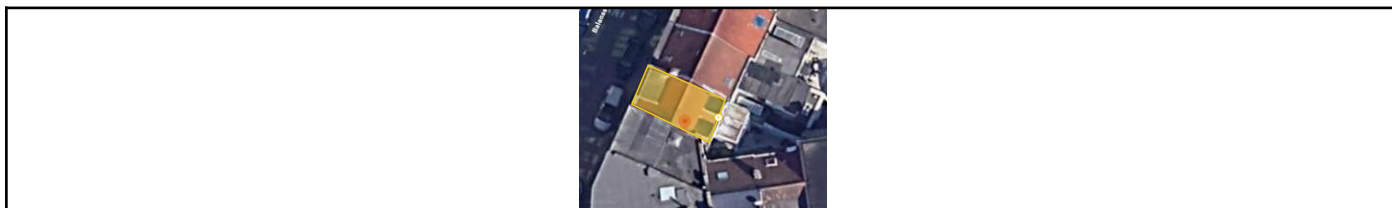
## Plan 1.8: balansstraat 163

| Beschrijving | Type | Actie |
|---|---|---|
| 1. onderdak, dak woning | Asbestmateriaal | Zorgvuldig beheren |

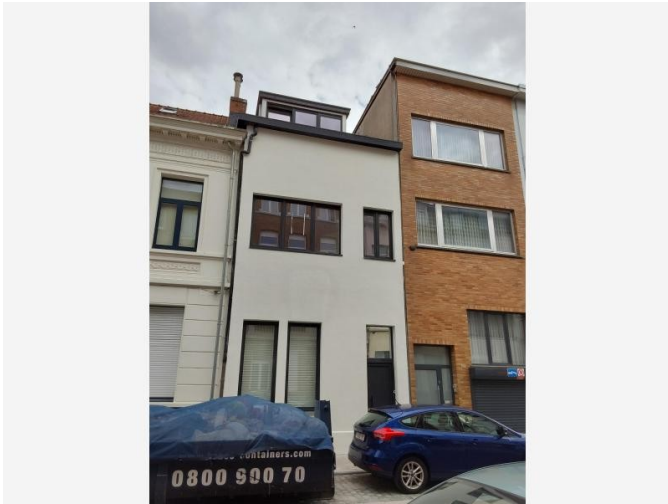
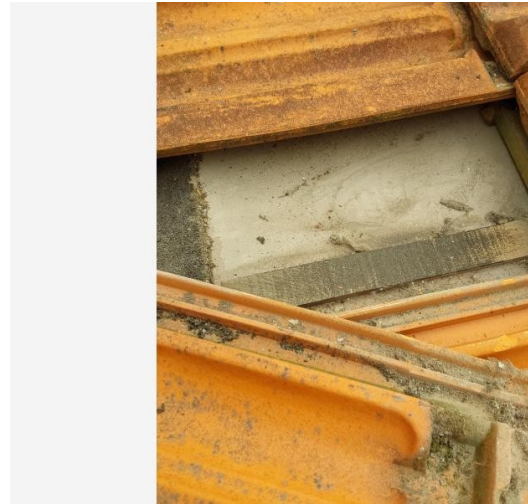
| Fiche 1: onderdak, dak woning..... | 20 |

Het asbestmateriaal valt onder de mijlpaal van 2040.

Dit betreft een hechtgebonden asbestmateriaal dat bij de verwijdering hoogstwaarschijnlijk gebroken of gescheurd zal worden. Het verwijderen van deze toepassing kan een grote vezelvrijgave tot gevolg hebben. Deze toepassing kan enkel verwijderd worden in een hermetische zone door een erkend asbestverwijderaar.

| Eindbeoordeling materiaalrisico | Laag materiaalrisico en/of verlaagde kans op vezelvrijgave |

| <b>Asbestsoort (vezeltype)</b> | Crocidoliet aanwezig |
| <b>Toestand van het materiaal</b> | Licht beschadigd, licht verweerd. Intacte calciumsilicaatplaat of materiaal met categorie 3-gebondenheid |

| Beschrijving | onderdak, dak woning |
| Identificatiemethode | <p>De asbestdeskundige beoordeelt het materiaal als asbestverdacht en dus asbesthoudend, en dit zonder monstername.</p> <p>Motivatie: De monstername brengt andere schade aan dan schade die inherent is aan de monstername.</p> |

- Zorg voor een veilig beheer. Vermijd het beschadigen van het asbestmateriaal. Controleer de toestand jaarlijks op wijzigingen.
- Zorg voor een veilig beheer en verwijder dit asbestmateriaal wanneer het bij werken eenvoudig bereikbaar wordt. Controleer de toestand jaarlijks op wijzigingen.
- Voer bijkomende staalname(s) uit.

- Eenvoudige handelingen: mag via doe-het-zelf of door werknemer(s) met opleidingsattest eenvoudige handelingen  
Een doe het zelf mag hechtgebonden buitentoepassingen verwijderen zonder breken of stofvorming te veroorzaken. Binnen alléén als ze intact zijn.

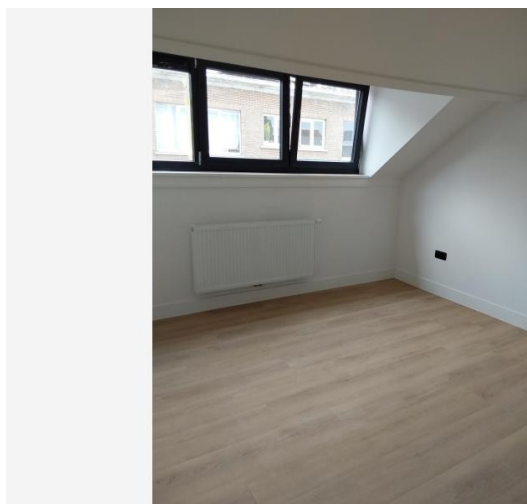
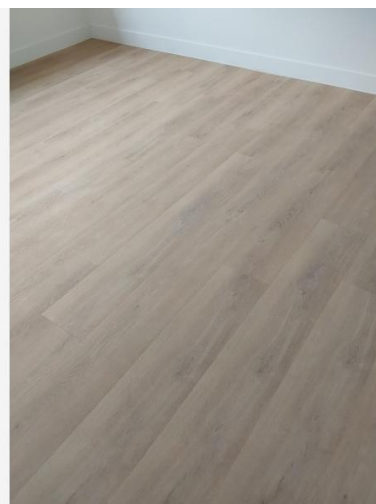
## Fiche 3: Niet waarneembare toepassingen onder laminaatvloer

PVC/HOUT/gyproc bevat geen asbest.

De deskundige kan geen uitspraak doen over onderliggende materialen .

Daarbij kan een aanvullend destructief onderzoek uitsluitsel bieden .

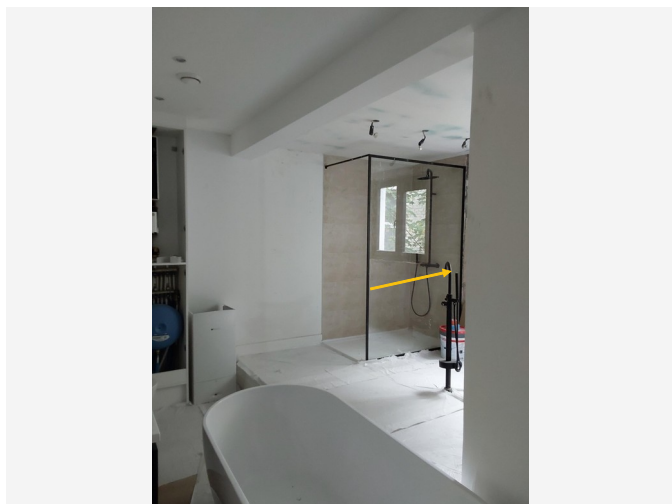
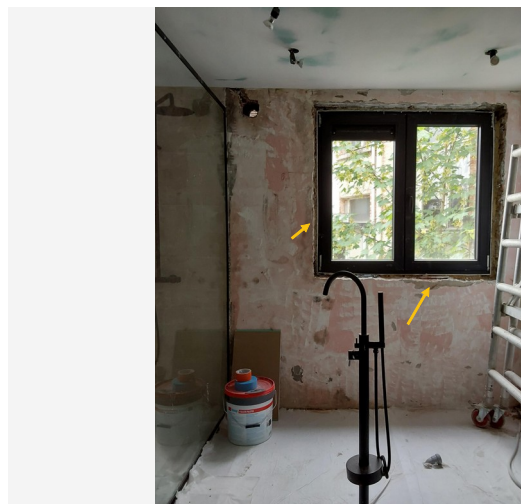
| Fiche 5: rijnzand cement badkamer waar ketel staat..... | 30 |

Geen asbest

| # | Type | Referentie | Resultaat |
|---|---|---|---|
| 5.1 | Mengmonster | 5 | Geen asbest |

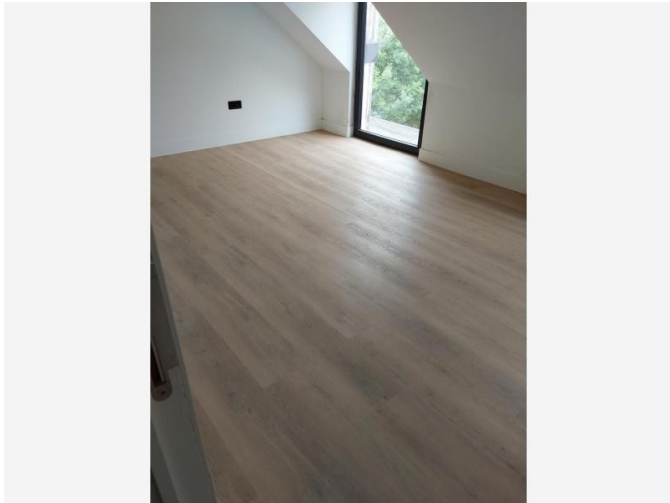
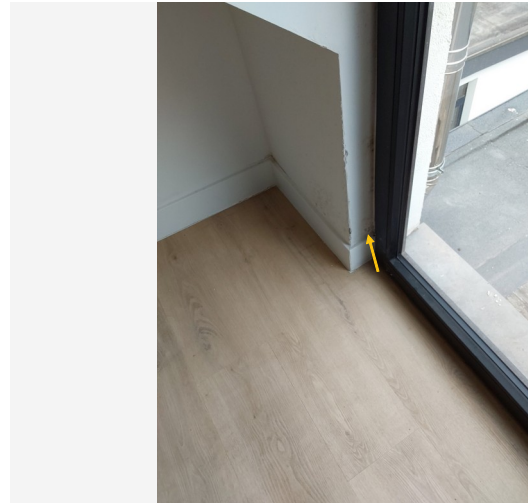
## Fiche 6: bepleistering op de muren

Geen asbest

| # | Type | Referentie | Resultaat |
|---|---|---|---|
| 6.1 | Mengmonster | 1 | Geen asbest |

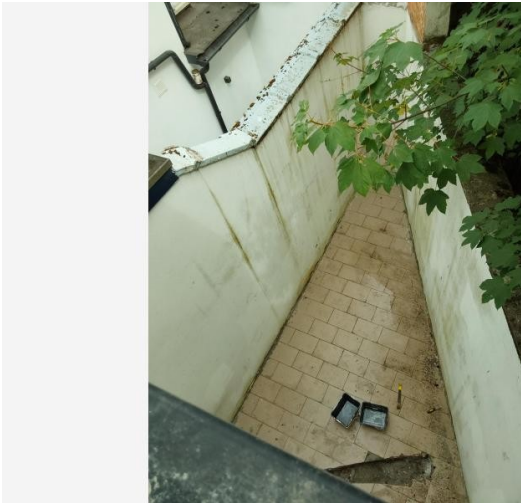
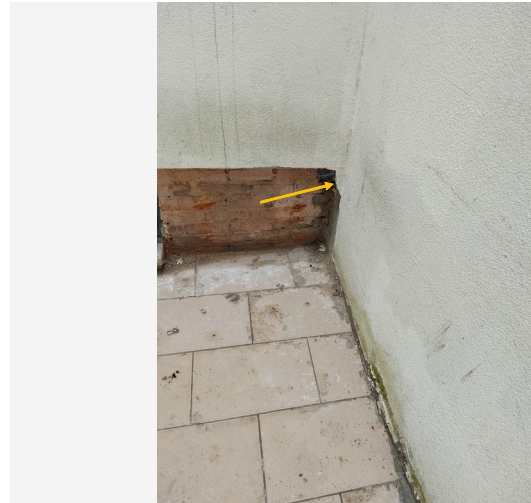
## Fiche 7: crepie gevel achter

Geen asbest

| # | Type | Referentie | Resultaat |
|---|---|---|---|
| 7.1 | Mengmonster | 3 | Geen asbest |

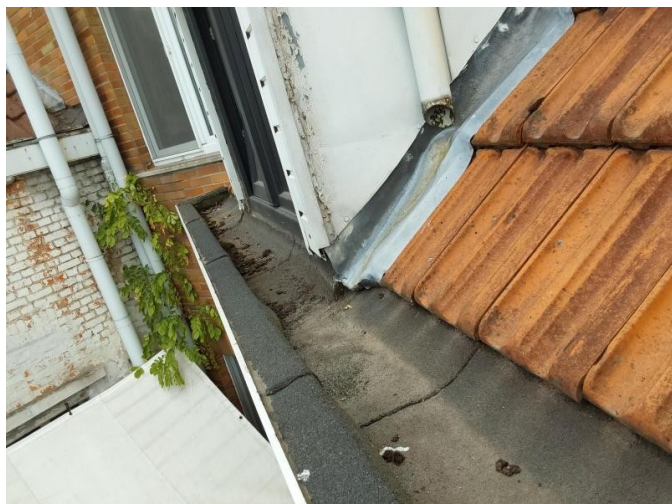
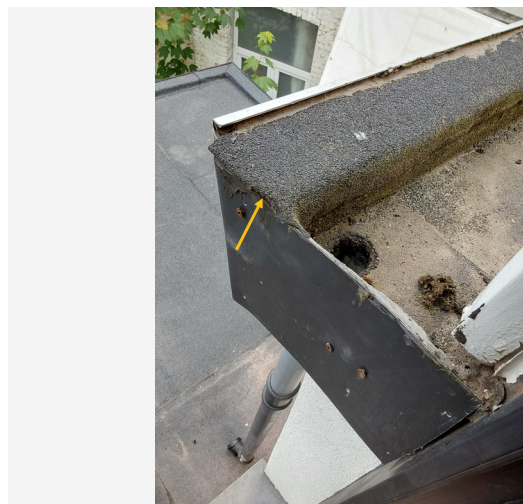
| Fiche 8: Roofing op plat dak en goten bemonsterd..... | 36 |

Geen asbest

| # | Type | Referentie | Resultaat |
|---|---|---|---|
| 8.1 | Puntmonster | 2 | Geen asbest |

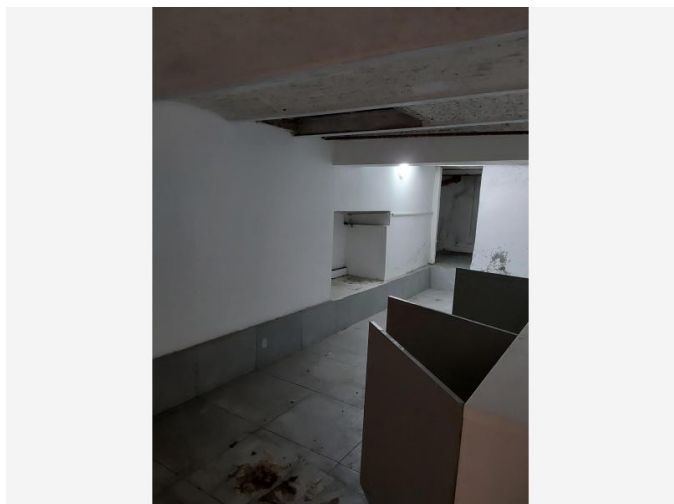
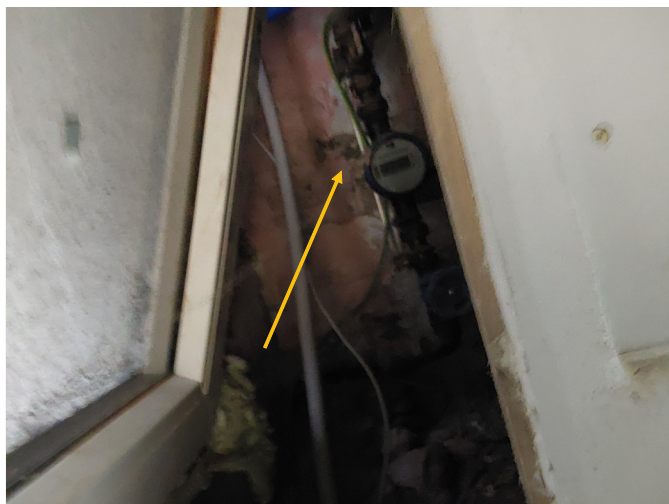
## Fiche 9: rijnzand cement kelder onderste boord

Geen asbest

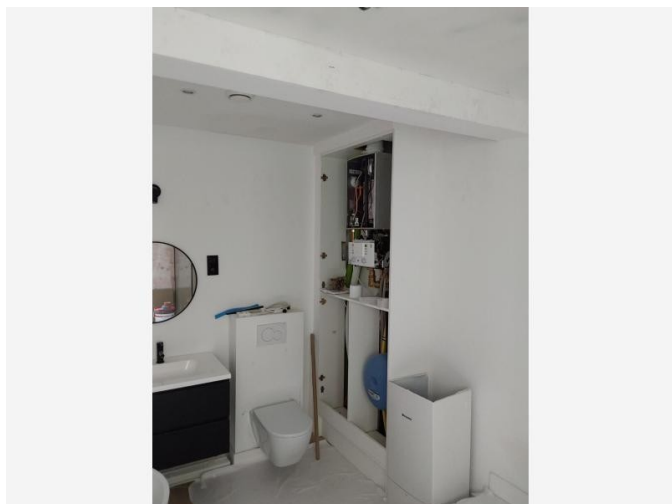
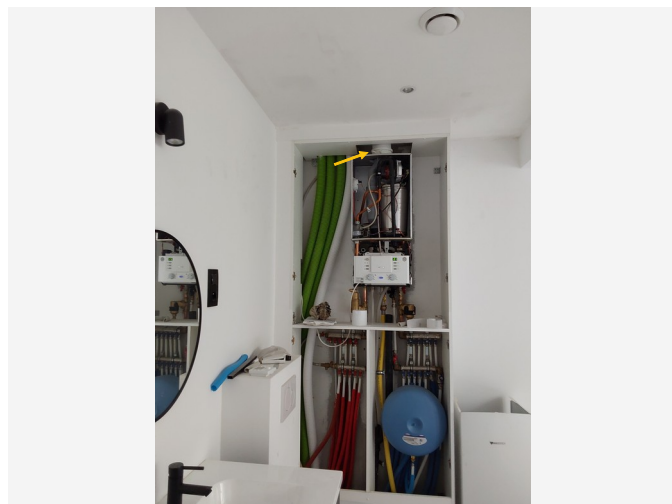
### Fiche 13: materialen van rookgaskanalen

| Beschrijving | Notitie | Terug te vinden op plannen |
|---|---|---|
| Fiche 13: materialen van rookgaskanalen | Door de hoogte niet in de schouw kunnen kijken (meer dan 3.5 m) en vermits beneden de schouw aangesloten is, niet in de schouwpijp kunnen kijken om te zien of er asbest materialen aanwezig zijn. | - |
