# Asbestinventarisat attest

Pothoekstraat 162, 2060 Antwerpen

Attestnummer : 20260524-000048.000

**Niet-asbestveilig**

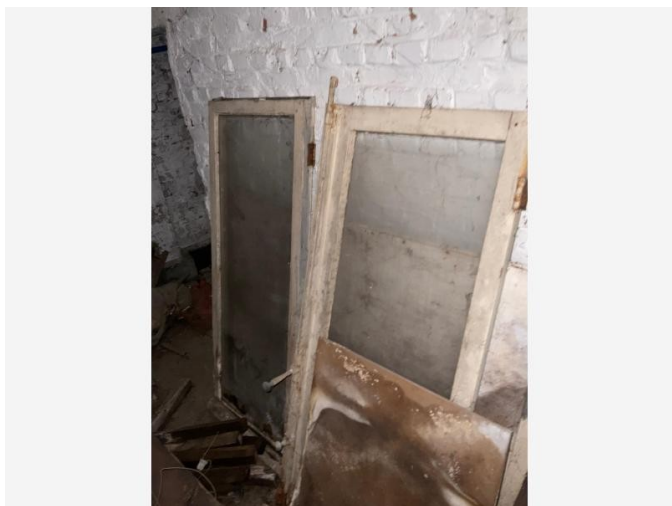
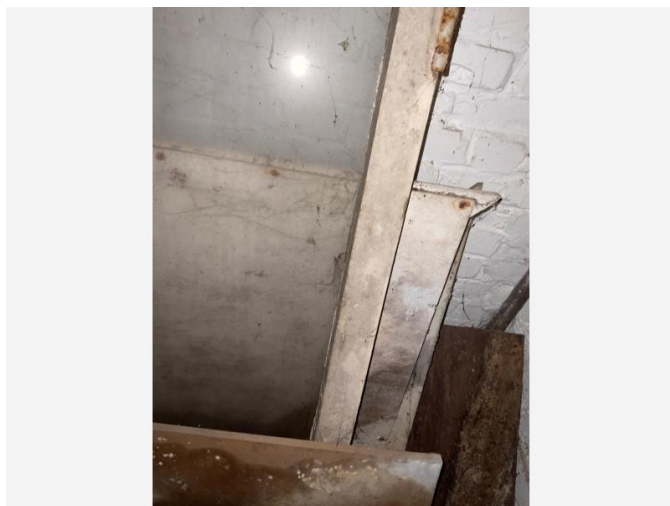
| Beschrijving | Ramen kelder |
| Aanwezige resten | Er liggen nog oude ramen in de kelder waarvan de mastiek asbestverdacht is. |
| Asbestmaterialen | <ul style="list-style-type: none"><li>• In-situ afwerkingslagen - Pasta, stopverf, voegsel, stopsel, vulsel, mastiek, kitten, ...</li></ul> |
| Identificatiemethode | De asbestdeskundige beoordeelt het materiaal als asbestverdacht en dus asbesthoudend, en dit zonder monstername. |

**Dringend verwijderen**

- Verwijder het asbestafval.

- Eenvoudige handelingen: mag via doe-het-zelf of door werknemer(s) met opleidingsattest eenvoudige handelingen  
Hechtgebonden toepassing, kan zelf verwijderd worden mits deze in 1 geheel kan weggenomen worden zonder deze te beschadigen, en met het gebruik van p3 mondkmaskers. Breng alles in stevig plastic dubbel verpakt naar het containerpark.

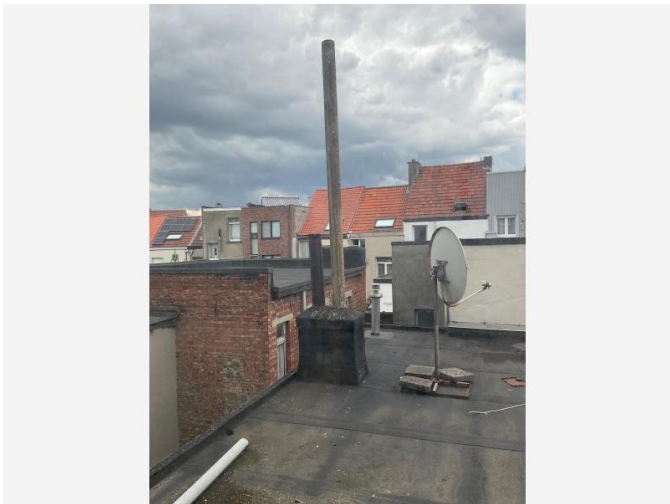
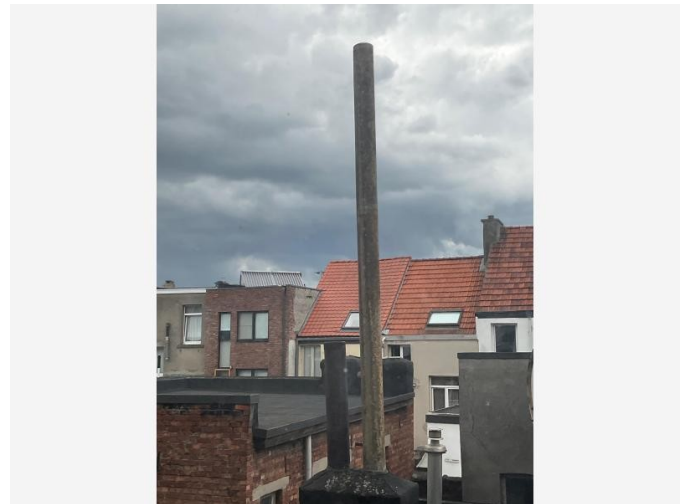
| Eindbeoordeling materiaalisico | Laag materiaalisico en/of verlaagde kans op vezelvrijgave |

| Asbestsoort (vezeltype) | Crocidoliet aanwezig |
| Toestand van het materiaal | Licht beschadigd, licht verweerd. Intacte calciumsilicaatplaat of materiaal met categorie 3-gebondenheid |

| Beschrijving | Schoorsteen binnenkoer |
| Asbestmateriaal | Rookgaskanaal |
| Opmerking | asbesdt verdacht |

Verwijderen

- Zorg voor een veilig beheer. Vermijd het beschadigen van het asbestmateriaal. Controleer de toestand jaarlijks op wijzigingen.
- Voer bijkomende staalname(s) uit.

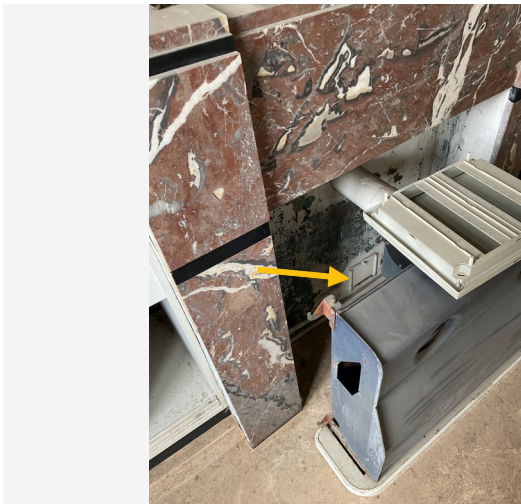
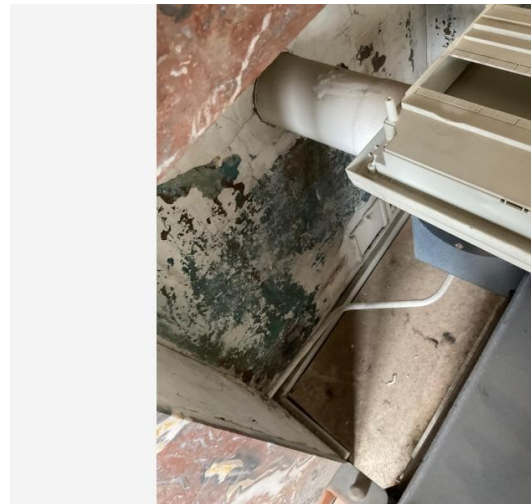
| Eindbeoordeling materiaalrisico | Laag materiaalrisico en/of verlaagde kans op vezelvrijgave |

| Asbestsoort (vezeltype) | Crocidoliet aanwezig |
| Toestand van het materiaal | Onbeschadigd, niet verweerd |

| Beschrijving | Schouwschuiven tweede verdieping |
| Asbestmateriaal | Brandwerende afsluiting (prefab geheel) - Luik |

Zorgvuldig beheren

- Zorg voor een veilig beheer. Vermijd het beschadigen van het asbestmateriaal. Controleer de toestand jaarlijks op wijzigingen.

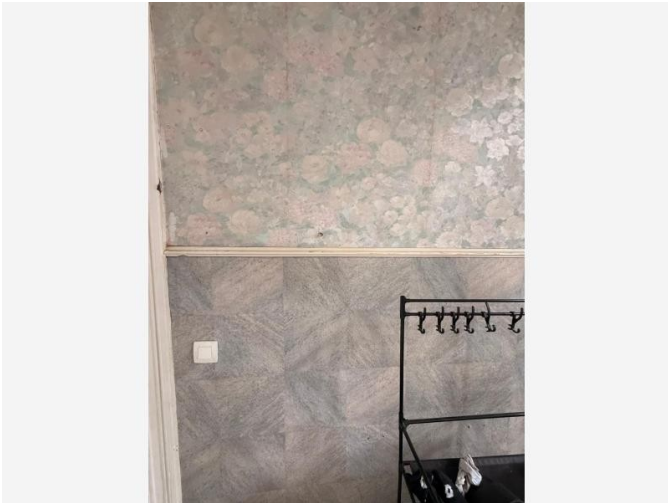
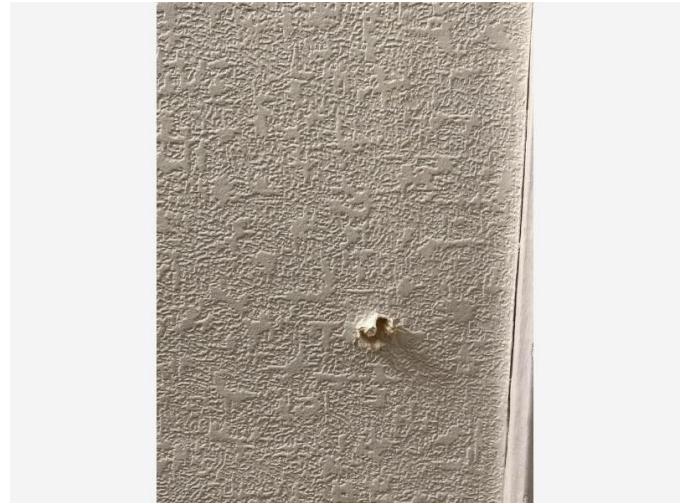
## Fiche 22: Pleister muur

Geen asbest

| Opmerking | pleisterwerk staal genomen in natte ruimte bakdamer en keuken, traphal, slaapkamer alsook bewijsdocument |

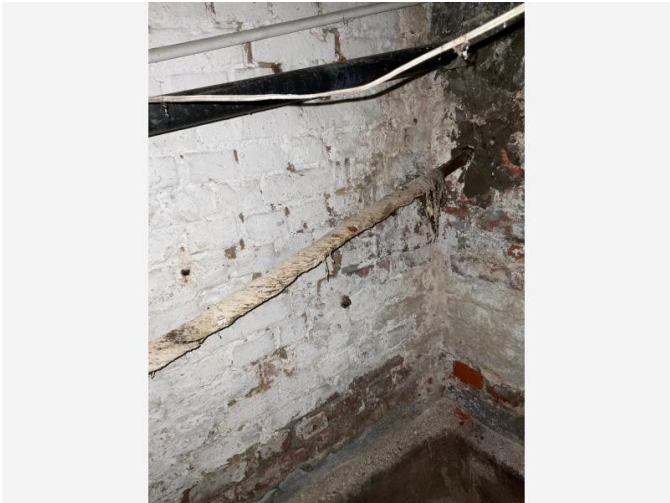
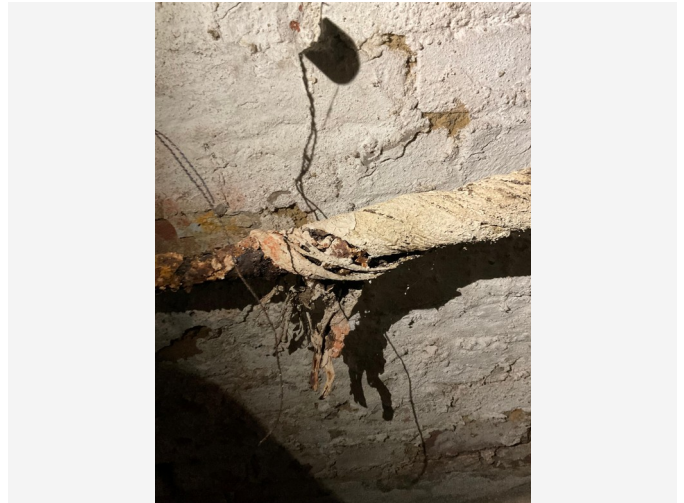
## Fiche 24: Vezelachtig Koord

Geen asbest

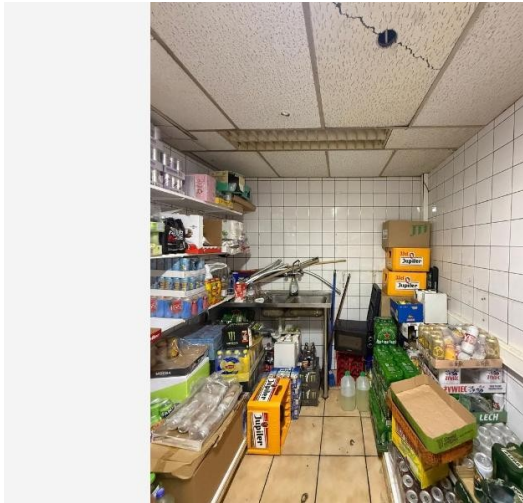
## Fiche 25: Vals plafond

Geen asbest

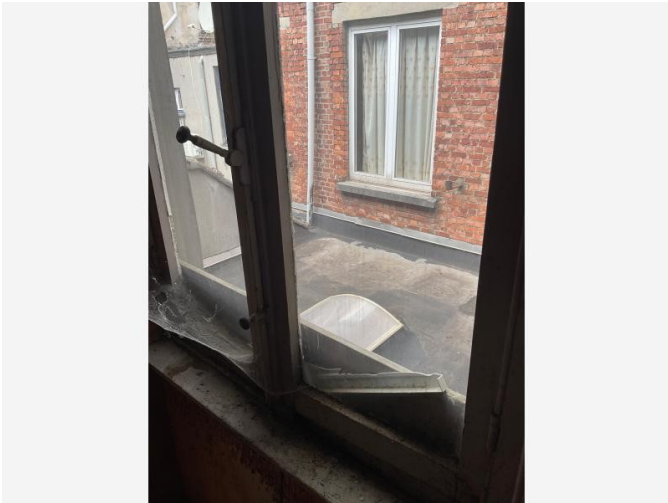
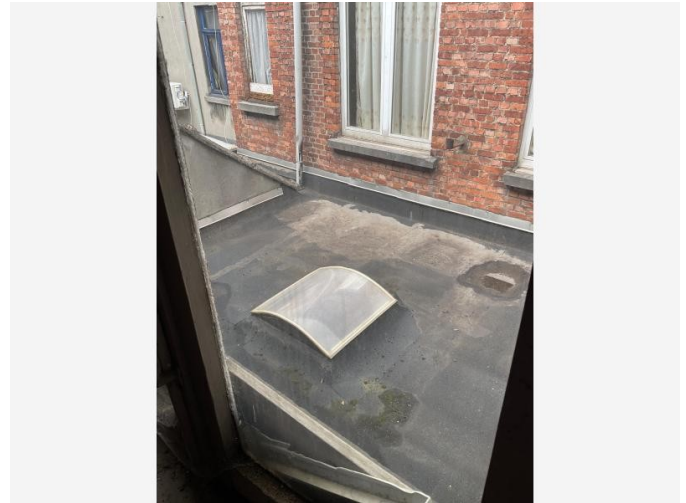
## Fiche 26: Roofing platte daken

Geen asbest

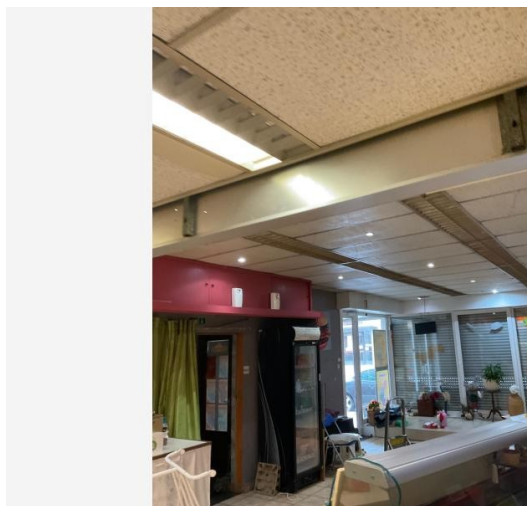
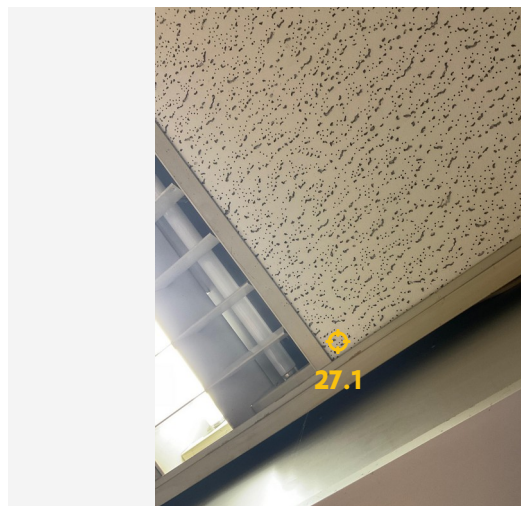
## Fiche 27: Plafond frituur

Geen asbest

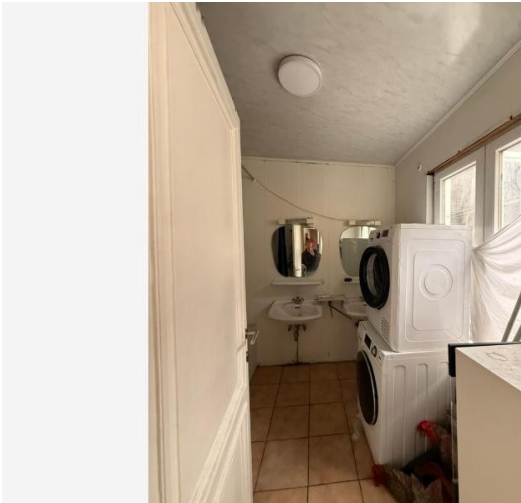
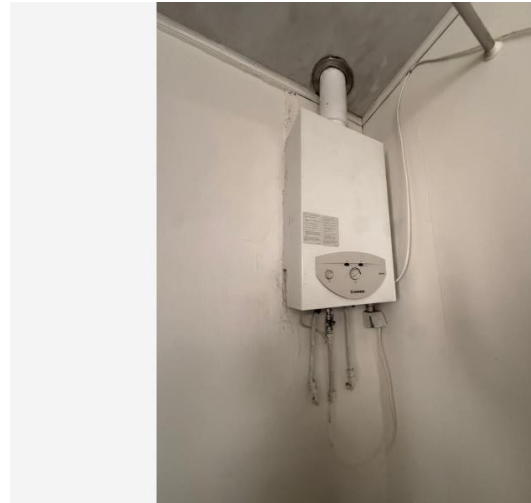
## Fiche 28: Pleister plafond

Geen asbest

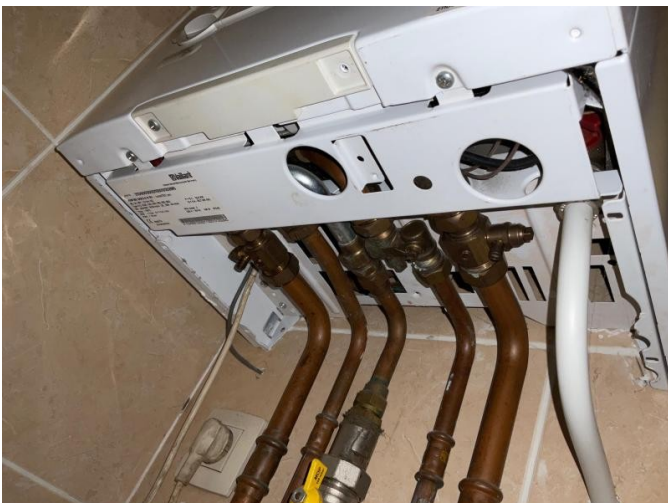
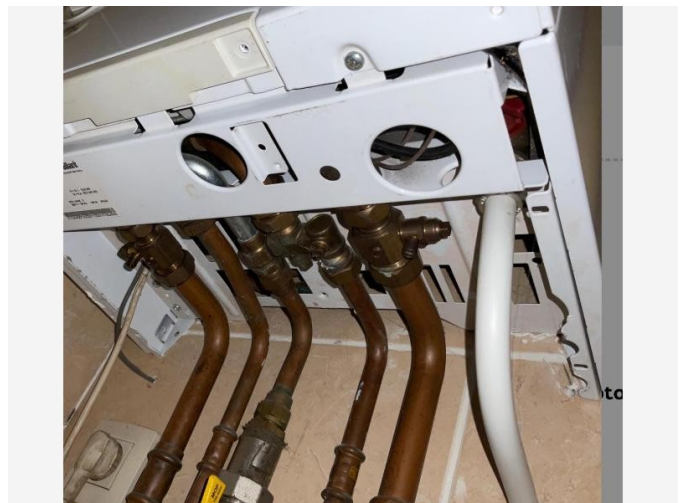
## Fiche 33: Verwarming gelijkvloers

| Beschrijving | Notitie | Terug te vinden op plannen |
|---|---|---|
| Fiche 33: Verwarming gelijkvloers | Dit toestel heeft een bouwjaar van na 2001 en is daardoor niet asbestverdacht. | Plan 1.2: Gelijkvloers |
