# Asbestinventarisatetest

Gasthuisstraat 36, 8970 Poperinge  
Gemeenschappelijke delen

Attestnummer : 20230213-000643.000

Uitgegeven op : 13.02.2023

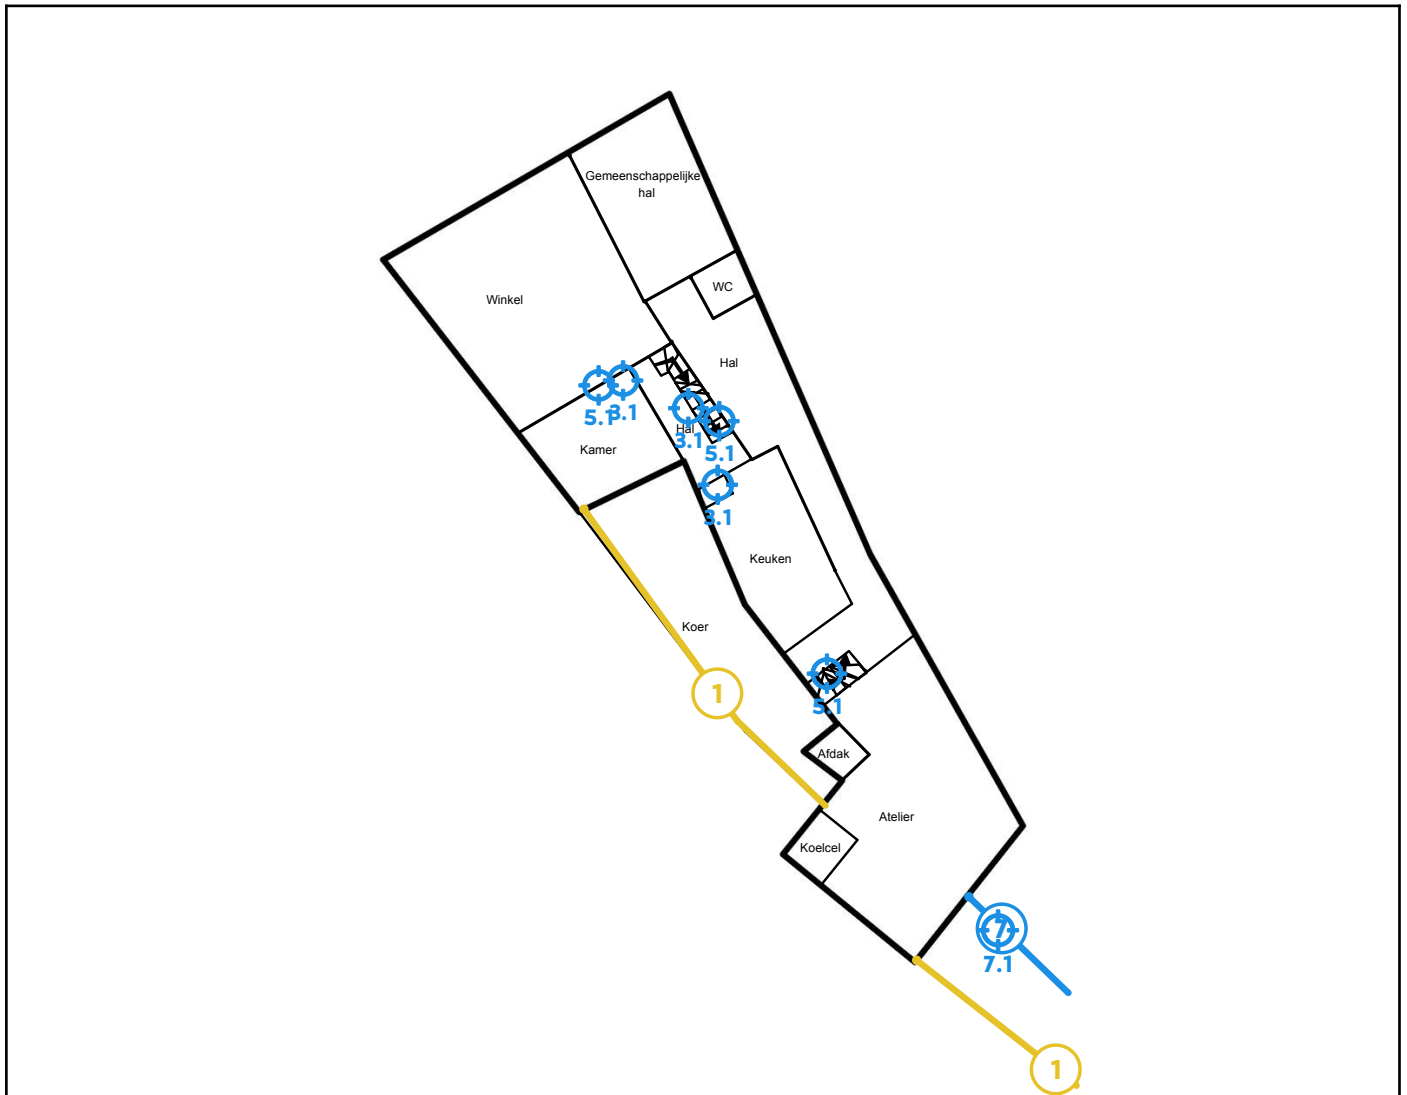
# Plan 1.1: Gelijkvloers

Beschrijving	Type	Actie
1. Dorpel - deksteen	Asbestmateriaal	Zorgvuldig beheren
3. Pleisterwerk plafonds	Geen asbest	-
3.1 Code: 02	Mengmonster	-
5. Pleisterwerk wanden	Geen asbest	-
5.1 Code: 01	Mengmonster	-
7. Gevelleien	Geen asbest	-

7.1 Code: 05	Puntmonster	-
--------------	-------------	---

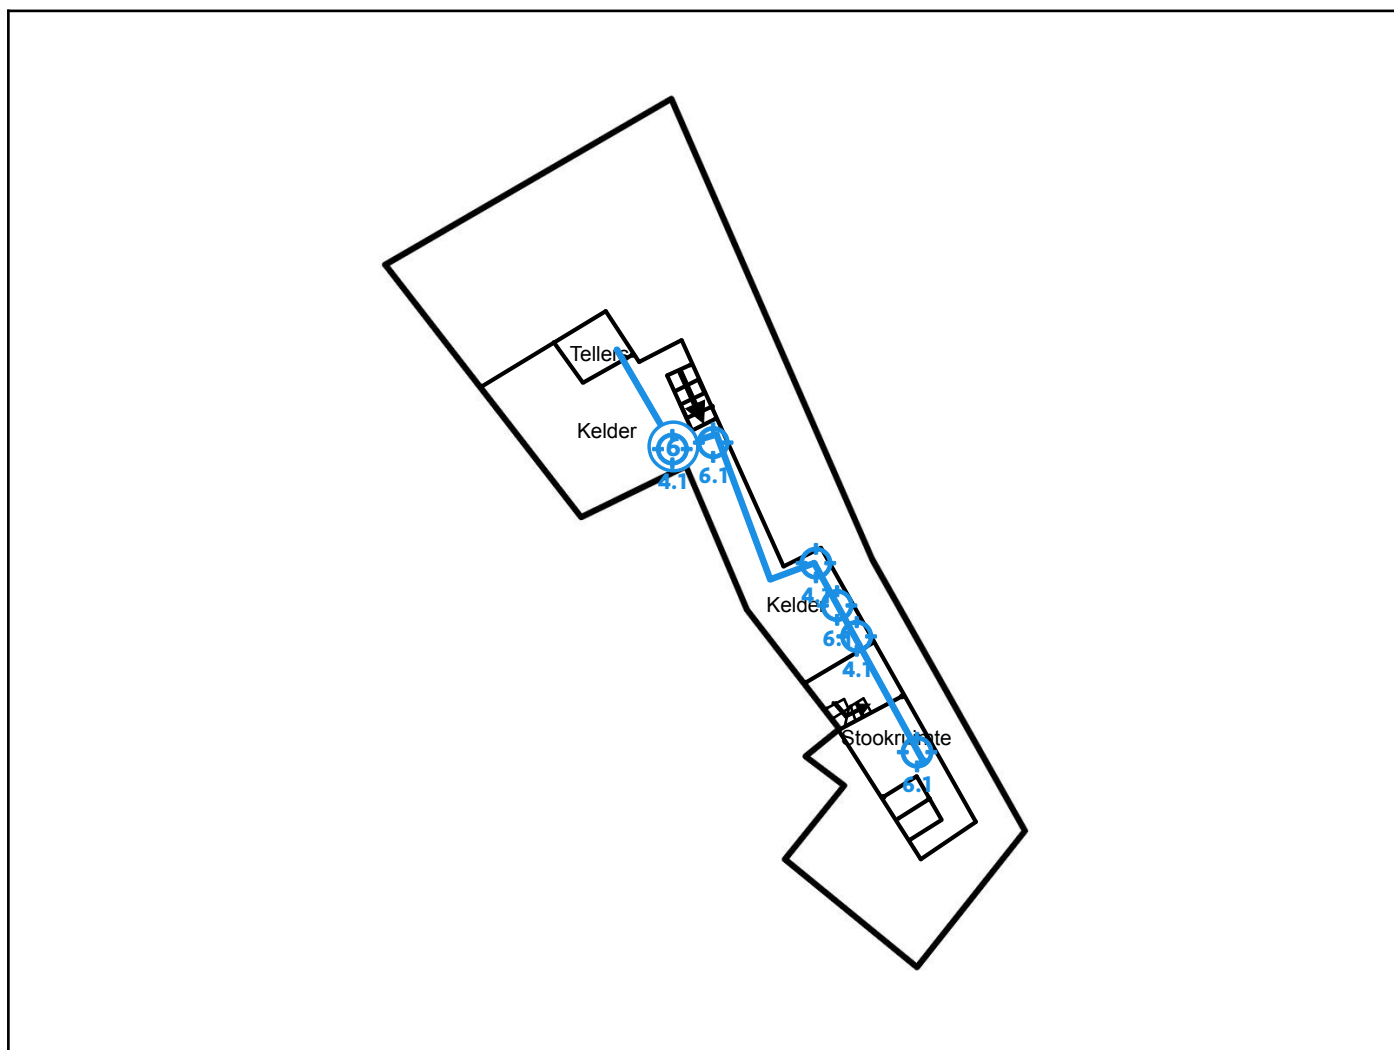
## Plan 1.2: Kelder

Beschrijving	Type	Actie
4. Leidingisolatie (bochten)	Geen asbest	-
4.1 Code: 04	Mengmonster	-
6. Leidingisolatie (rechte stukken)	Geen asbest	-
6.1 Code: 03	Mengmonster	-

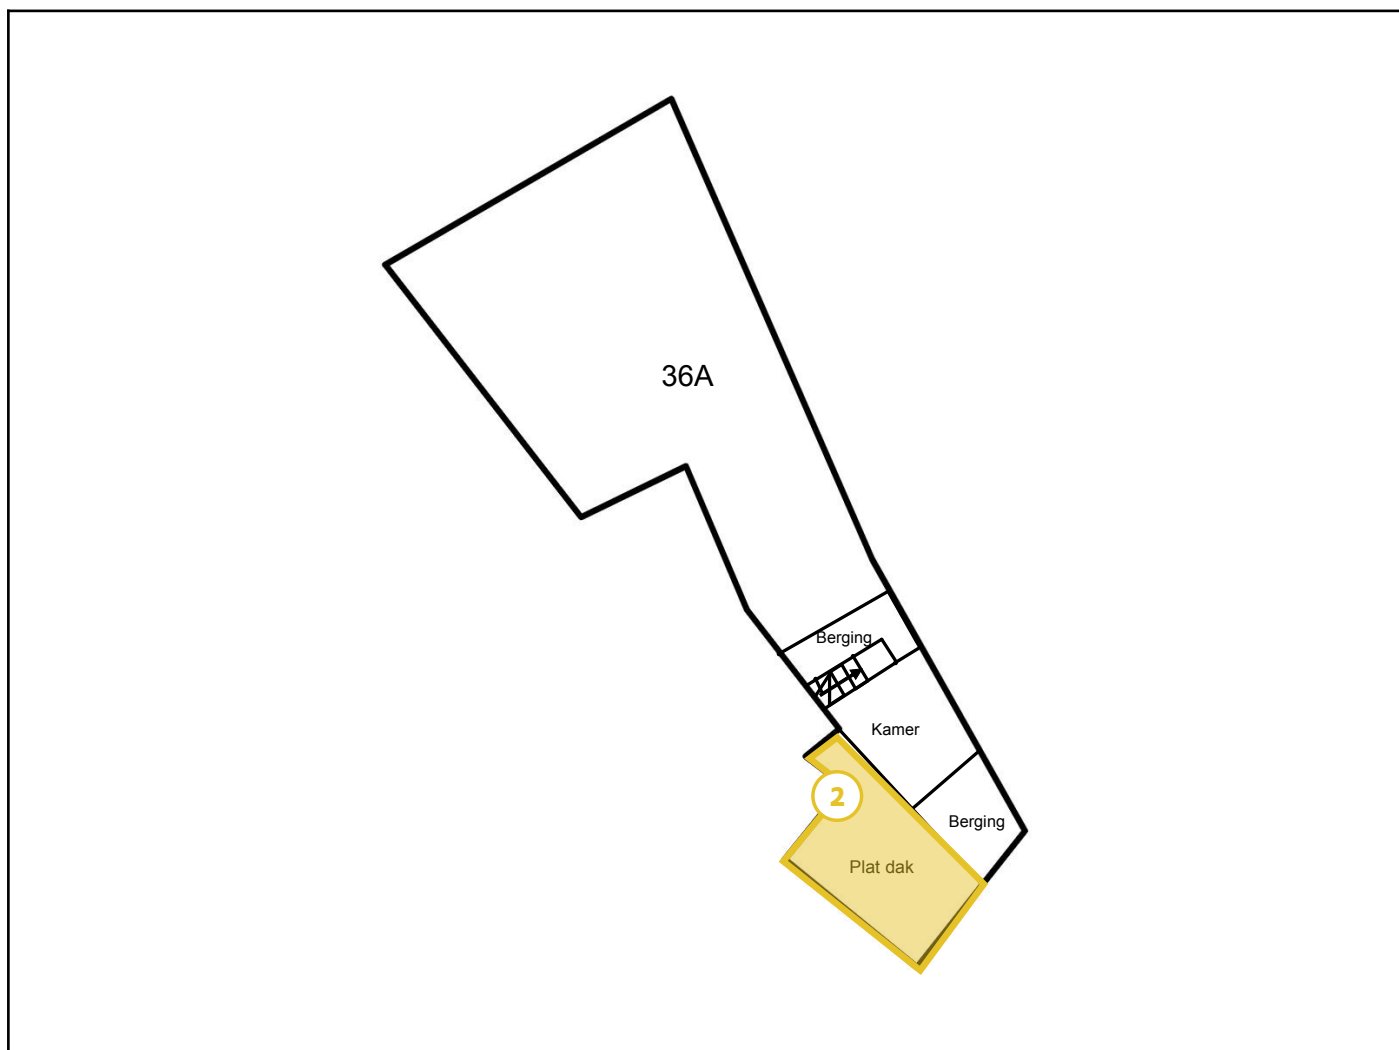
## Plan 1.3: Eerste verdieping

Beschrijving	Type	Actie
2. Plat dak	Asbestmateriaal	Zorgvuldig beheren

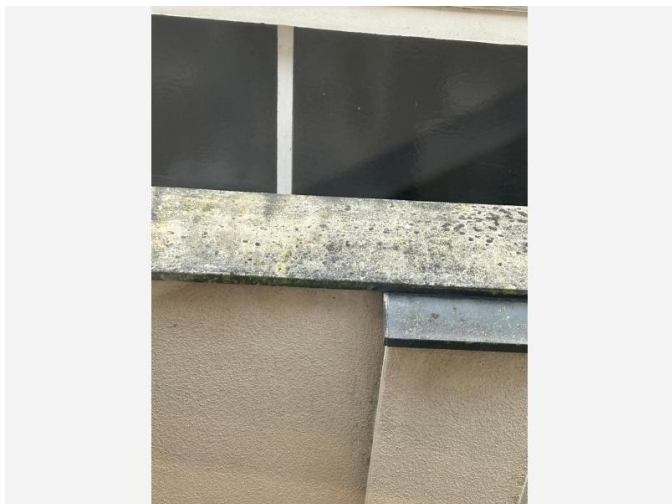
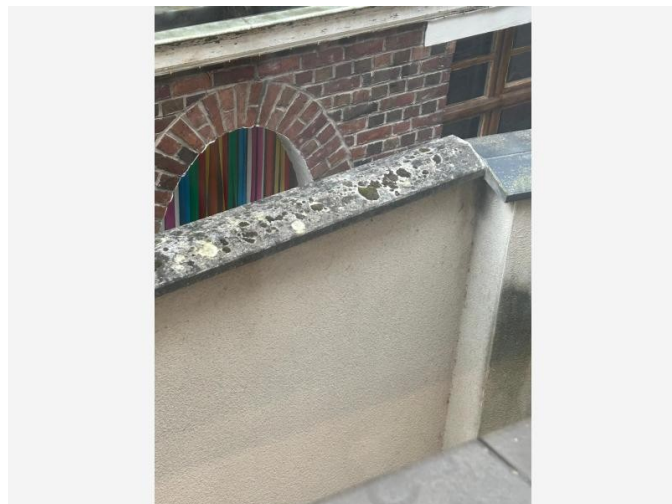
Het asbestmateriaal valt onder de mijlpaal van 2040.

Zorgvuldig beheren

Eindbeoordeling materiaalrisico	Laag materiaalrisico en/of verlaagde kans op vezelvrijgave
---------------------------------	--

Gebondenheid	Categorie 1: hechtgebonden in oorsprong
Asbestsoort (vezeltype)	Crocidoliet aanwezig
Asbestconcentratie	Laag (< 50%)
Afschermingsgraad van het gehele materiaal	Geheel of deels vrij aan de buitenlucht
Toestand van het materiaal	Licht beschadigd, licht verweerd. Intact materiaal type Pical – asbestboard of categorie III 'gebondenheid'

Beschrijving	Dorpel - deksteen
Omgeving	Buiten
Primaire drager	Wand vrijstaand (scheidingsmuur, ...)
Asbestmateriaal	Deksteen, muurkap - Vol
Bindmiddel van asbestmateriaal	Cement
Gebondenheid op basis van bindmiddel	Hecht
Hoeveelheid (oppervlakte - dikte - aantal)	• 7,50 m <sup>2</sup> - 4,00 cm - 1 stuk
Totaal volume	0,30 m <sup>3</sup>
Eenvoudig bereikbaar	Ja
Bevestigingswijze	• Verlijmd, ingegoten, versmeerd
Identificatiemethode	Vaststelling zonder monsternamen

- Zorg voor een veilig beheer en verwijder dit asbestmateriaal wanneer het bij werken eenvoudig bereikbaar wordt. Controleer de toestand jaarlijks op wijzigingen.

- Eenvoudige handelingen: mag via doe-het-zelf of door werknemer(s) met opleidingsattest eenvoudige handelingen  
De dekstenen kunnen zonder deze te breken, verwijderd worden.
- Eenvoudige handelingen: enkel door erkend asbestverwijderaar  
De dekstenen kunnen zonder deze te breken, verwijderd worden.

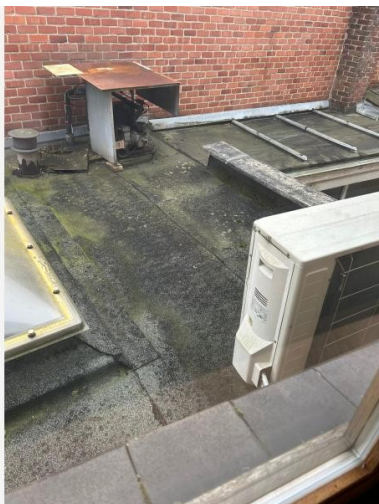
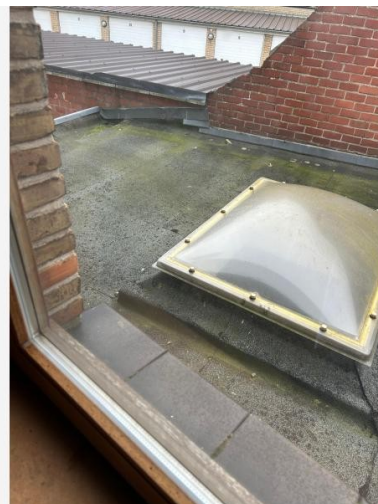
Het asbestmateriaal valt onder de mijlpaal van 2040.

Zorgvuldig beheren

Eindbeoordeling materiaalrisico	Laag materiaalrisico en/of verlaagde kans op vezelvrijgave
---------------------------------	--

Gebondenheid	Categorie 1: hechtgebonden in oorsprong
Asbestsoort (vezeltype)	Crocidoliet aanwezig
Asbestconcentratie	Laag (< 50%)
Afschermingsgraad van het gehele materiaal	Geheel of deels vrij aan de buitenlucht
Toestand van het materiaal	Licht beschadigd, licht verweerd. Intact materiaal type Pical – asbestboard of categorie III 'gebondenheid'

Beschrijving	Plat dak
Omgeving	Buiten
Primaire drager	Plat dak
Asbestmateriaal	Dak- en gevelbekleding - Roofing
Bindmiddel van asbestmateriaal	Bitumen (roofing, teer, asfalt)
Gebondenheid op basis van bindmiddel	Hecht
Hoeveelheid (oppervlakte - aantal)	• 23,00 m <sup>2</sup> - 1 stuk
Totale oppervlakte	23,00 m <sup>2</sup>

<b>Eenvoudig bereikbaar</b>	Ja
<b>Bevestigingswijze</b>	<ul style="list-style-type: none"> <li>• Verlijmd, ingegoten, versmeerd</li> </ul>
<b>Identificatiemethode</b>	Vaststelling zonder monsternamen
<b>Destructieve handeling voor identificatie</b>	Nee
<b>Opmerking</b>	Het plat dak wordt opgenomen als mogelijk asbestverdacht materiaal omdat deze onder de verplicht te onderzoeken materialen wordt aangegeven door OVAM. Het is niet mogelijk een staal te nemen tot op de drager zonder waterschade te voorkomen. Bij werken in de toekomst zal dus een staal moeten worden genomen ter analyse om dan al dan niet het materiaal asbestveilig te kunnen verklaren.

- Hemelwater dat afspoelt van asbestcement daken of gevels kan asbestdeeltjes bevatten. Gebruik het enkel voor gesloten circuits (bv. spoelen toiletten). Reinig na het vervangen van het dak of de gevel de dakgoten en regenwaterput of -ton om asbesthoudend sediment of slib te verwijderen

- Eenvoudige handelingen: mag via doe-het-zelf of door werknemer(s) met opleidingsattest eenvoudige handelingen  
Niet mogelijk om een staal te nemen tijdens plaatsbezoek wegens waterdichtheidsredenen. Bij werken dient een staal genomen te worden om het materiaal eventueel asbestveilig te verklaren
- Eenvoudige handelingen: enkel door erkend asbestverwijderaar  
Niet mogelijk om een staal te nemen tijdens plaatsbezoek wegens waterdichtheidsredenen. Bij werken dient een staal genomen te worden om het materiaal eventueel asbestveilig te verklaren

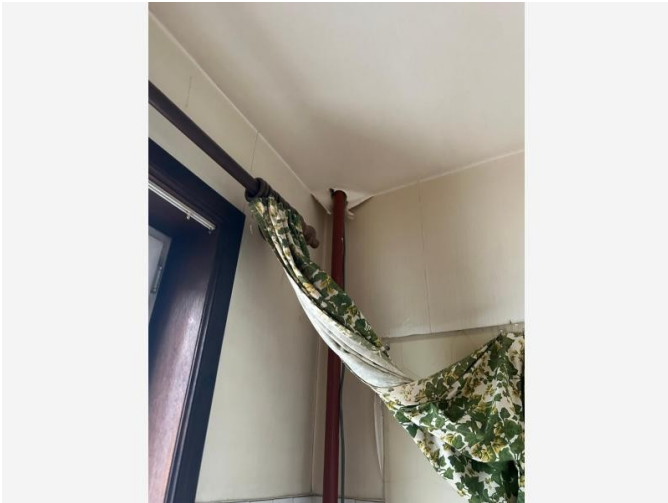
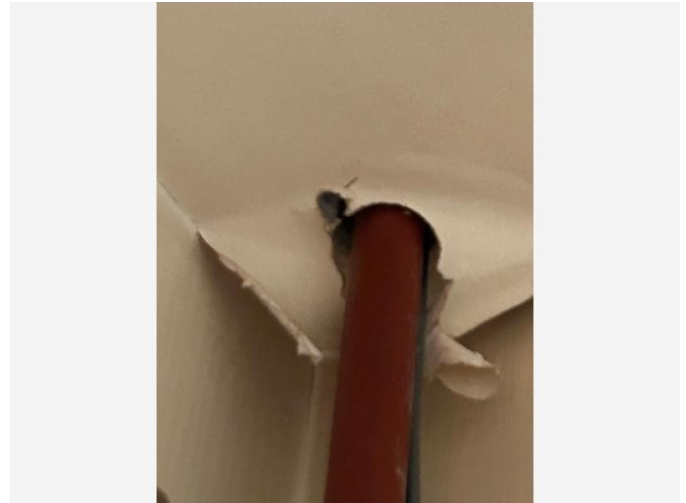
Geen asbest

#	Type	Referentie	Resultaat
3.1	Mengmonster	02	Geen asbest

Beschrijving	Pleisterwerk plafonds
Omgeving	Binnen
Primaire drager	Plafond
Bindmiddel van materiaal	Gips - kalk

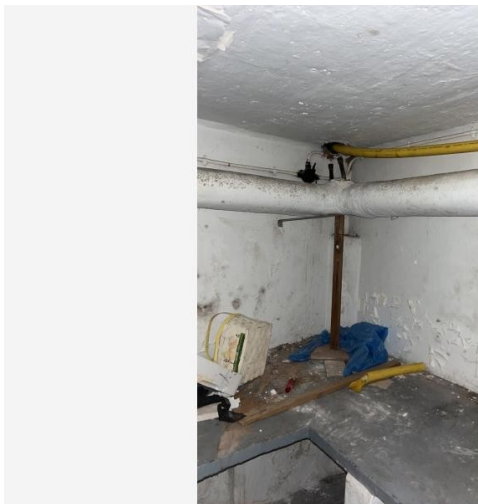
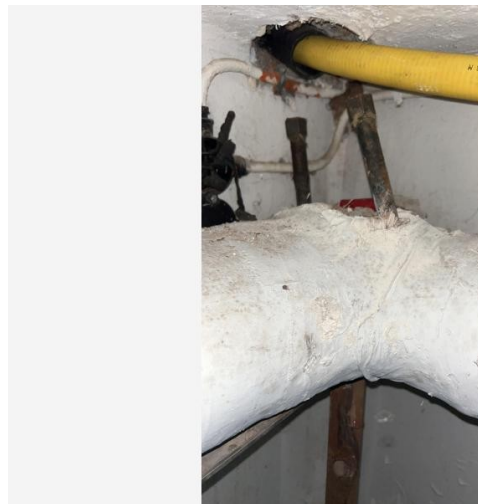
## Fiche 4: Leidingisolatie (bochten)

Geen asbest

#	Type	Referentie	Resultaat
4.1	Mengmonster	04	Geen asbest

Beschrijving	Leidingisolatie (bochten)
Omgeving	Binnen
Primaire drager	HVAC infrastructuur en uitrusting
Bindmiddel van materiaal	Gips - kalk

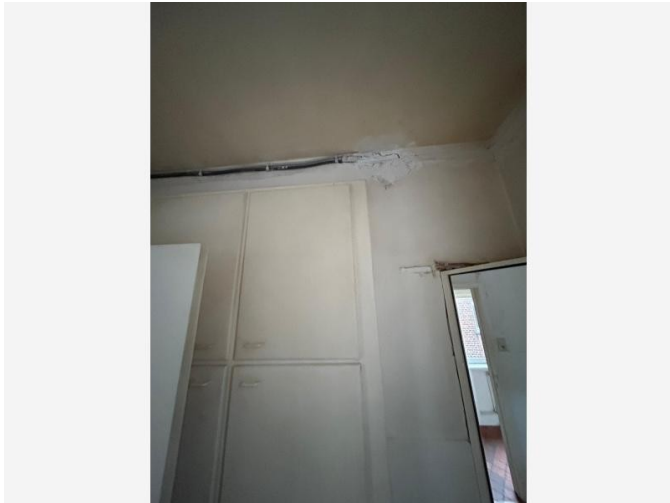
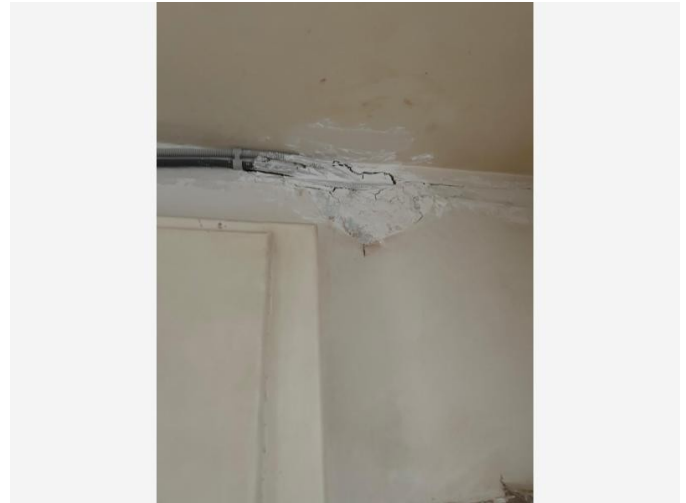
Geen asbest

#	Type	Referentie	Resultaat
5.1	Mengmonster	01	Geen asbest

Beschrijving	Pleisterwerk wanden
Omgeving	Binnen
Primaire drager	Binnenwand
Bindmiddel van materiaal	Gips - kalk

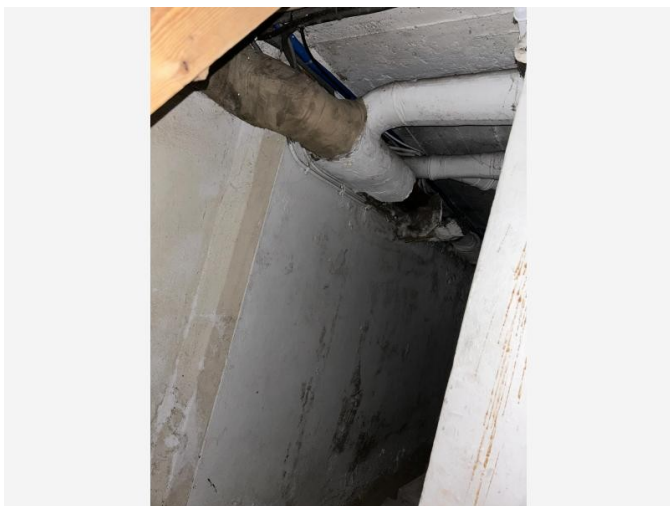
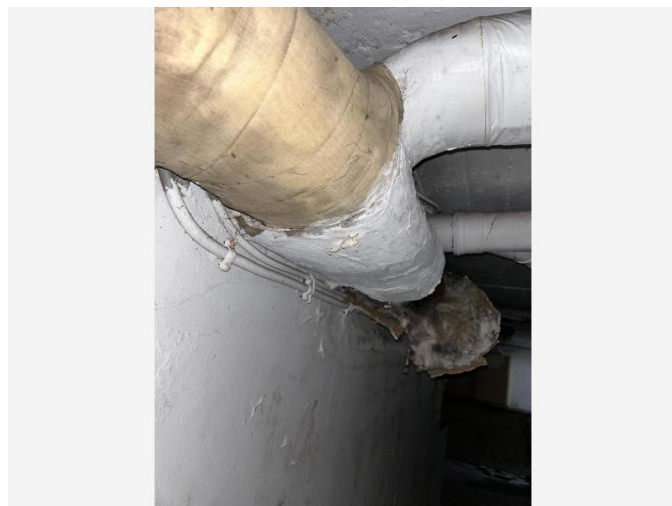
Geen asbest

#	Type	Referentie	Resultaat
6.1	Mengmonster	03	Geen asbest

Beschrijving	Leidingisolatie (rechte stukken)
Omgeving	Binnen
Primaire drager	HVAC infrastructuur en uitrusting
Bindmiddel van materiaal	Gips - kalk

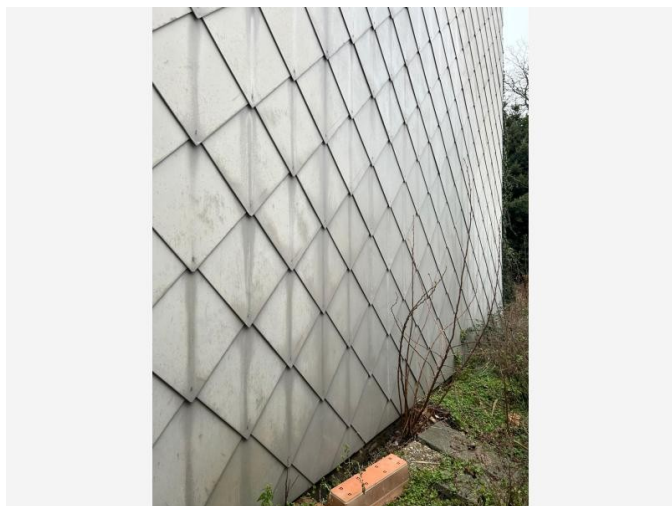
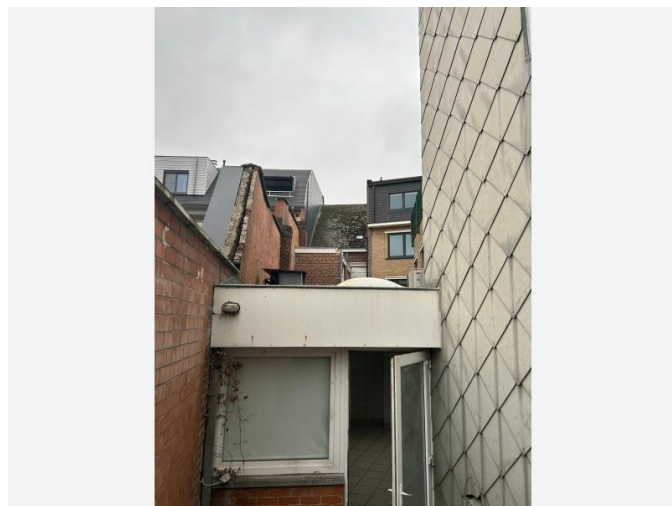
Geen asbest

#	Type	Referentie	Resultaat
7.1	Puntmonster	05	Geen asbest

Beschrijving	Gevelleien
Omgeving	Buiten
Primaire drager	Wand buitenschil
Bindmiddel van materiaal	Cement
