# Asbestinventarisatetest

Baljuwstraat 13, 8970 Poperinge

Attestnummer : 20230331-000399.000

**Niet-asbestveilig**

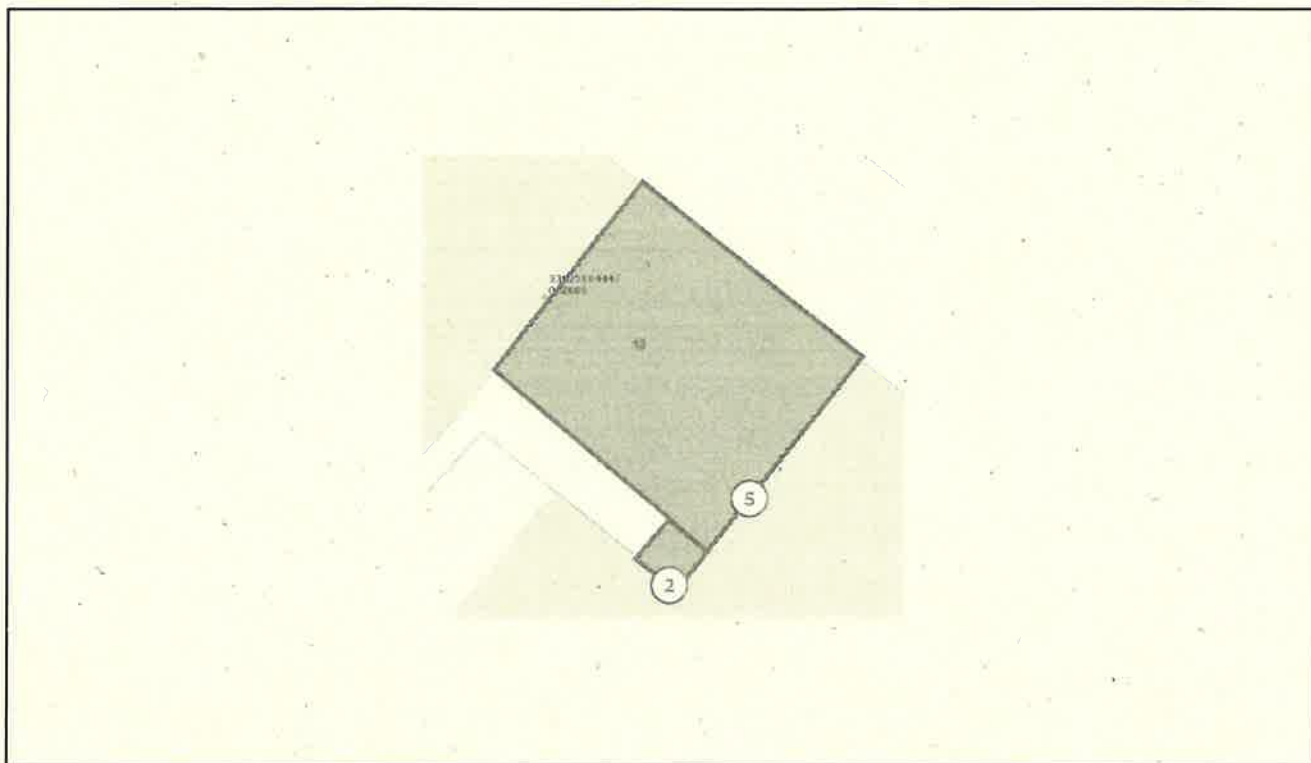
## Plan 1.1: grondplan

Beschrijving	Type	Actie
2. golfplaten	Asbestmateriaal	<a href="#">Verwijderen</a>
5. onderdakplaten	Asbestmateriaal	<a href="#">Maatregelen nemen</a>

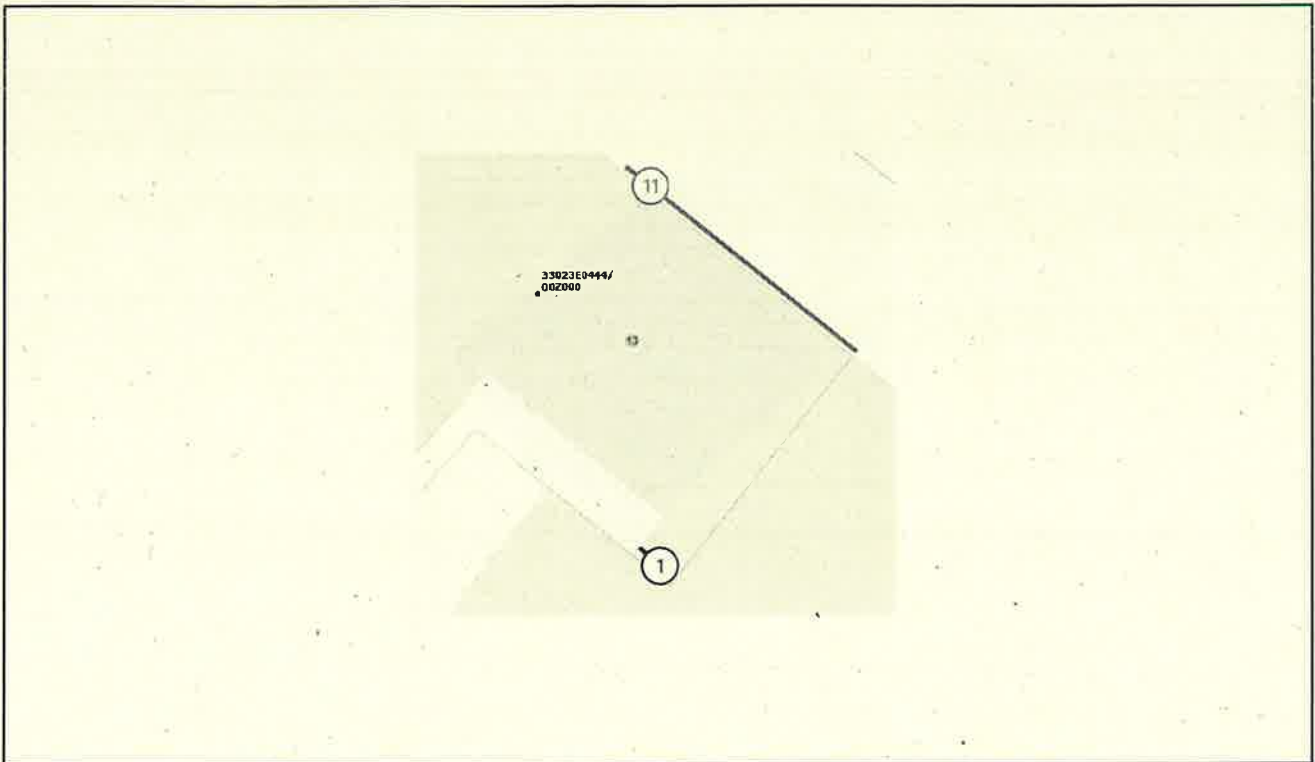
## Plan 1.2: grondplan

Beschrijving	Type	Actie
1. restanten golfplaten	Asbestmateriaal	Dringend verwijderen
11. mastiek - kader / glas	Geen asbest

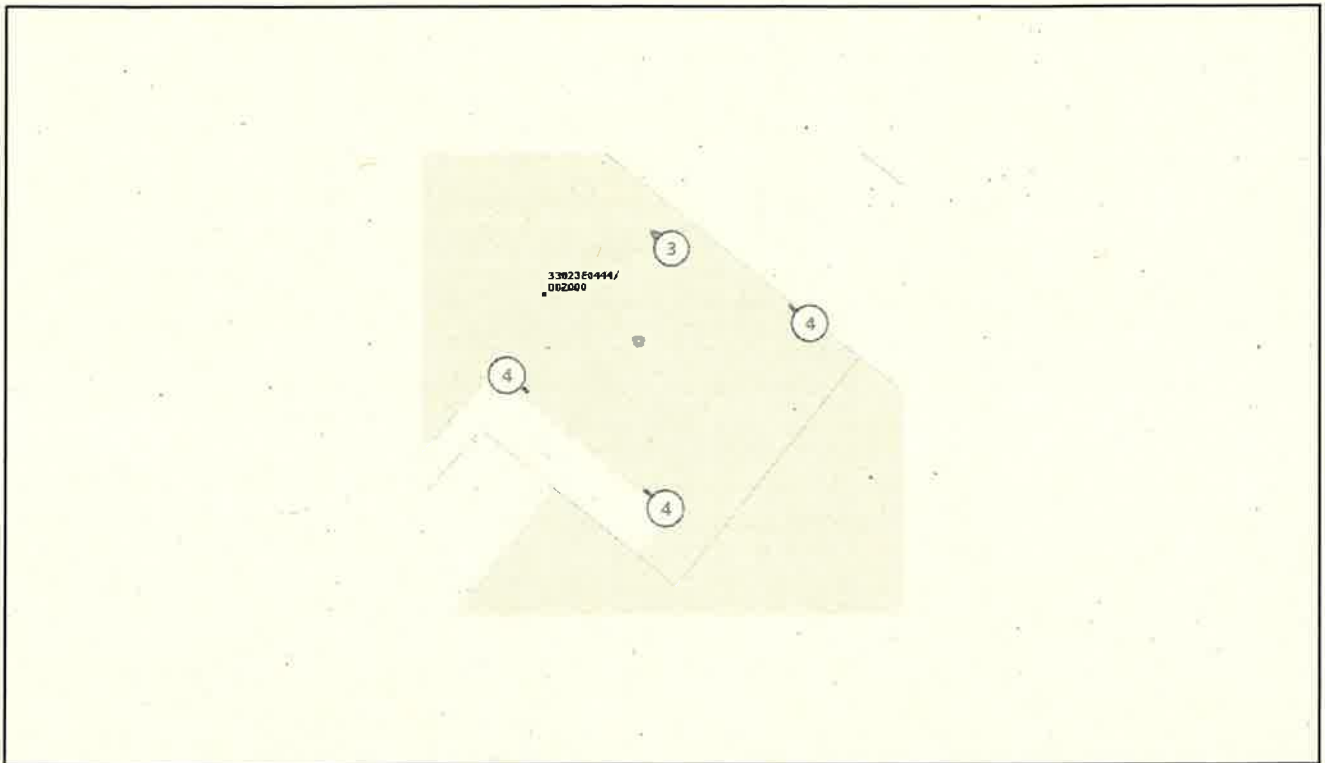
## Plan 1.3: grondplan - GLVL

Beschrijving	Type	Actie
3. zekeringskast	Asbestmateriaal	Verwijderen
4. venstertabletten	Asbestmateriaal	Verwijderen

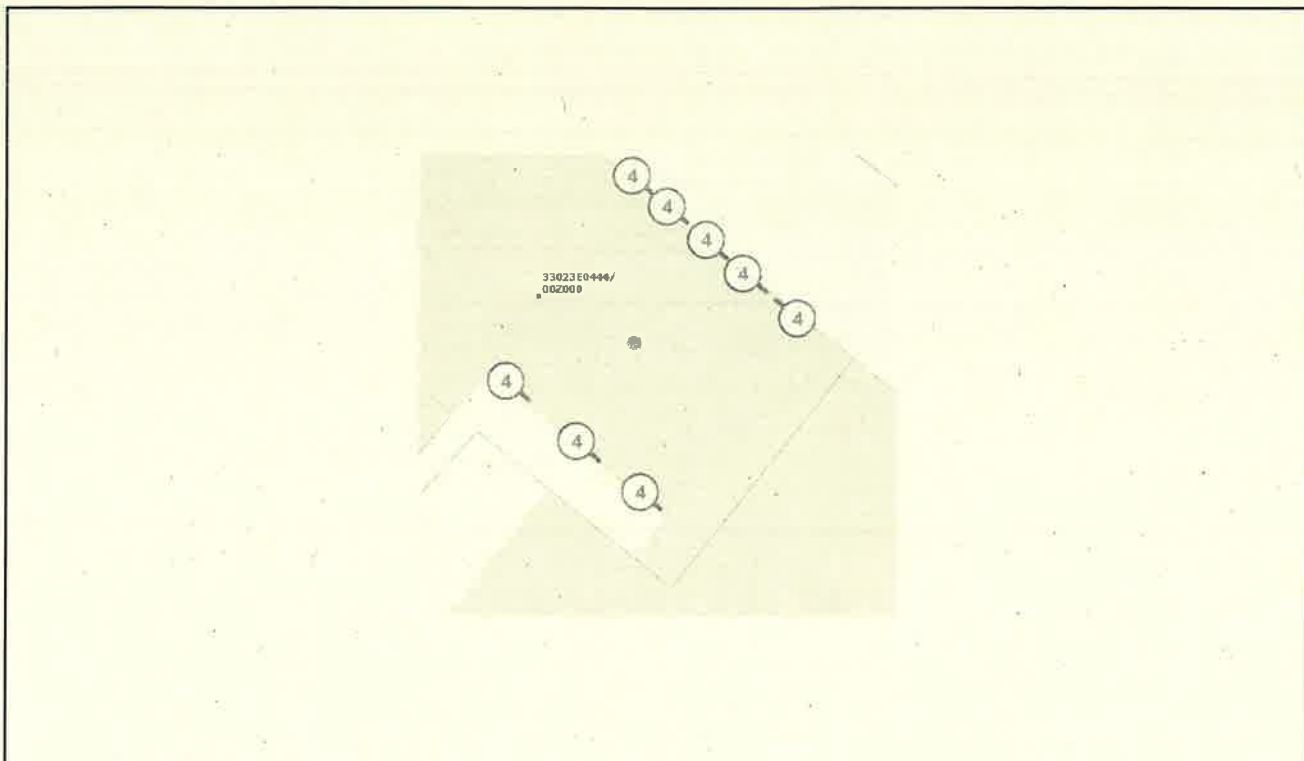
## Plan 1.4: grondplan - verdiep

Beschrijving	Type	Actie
4. venstertabletten	Asbestmateriaal	<a href="#">Verwijderen</a>

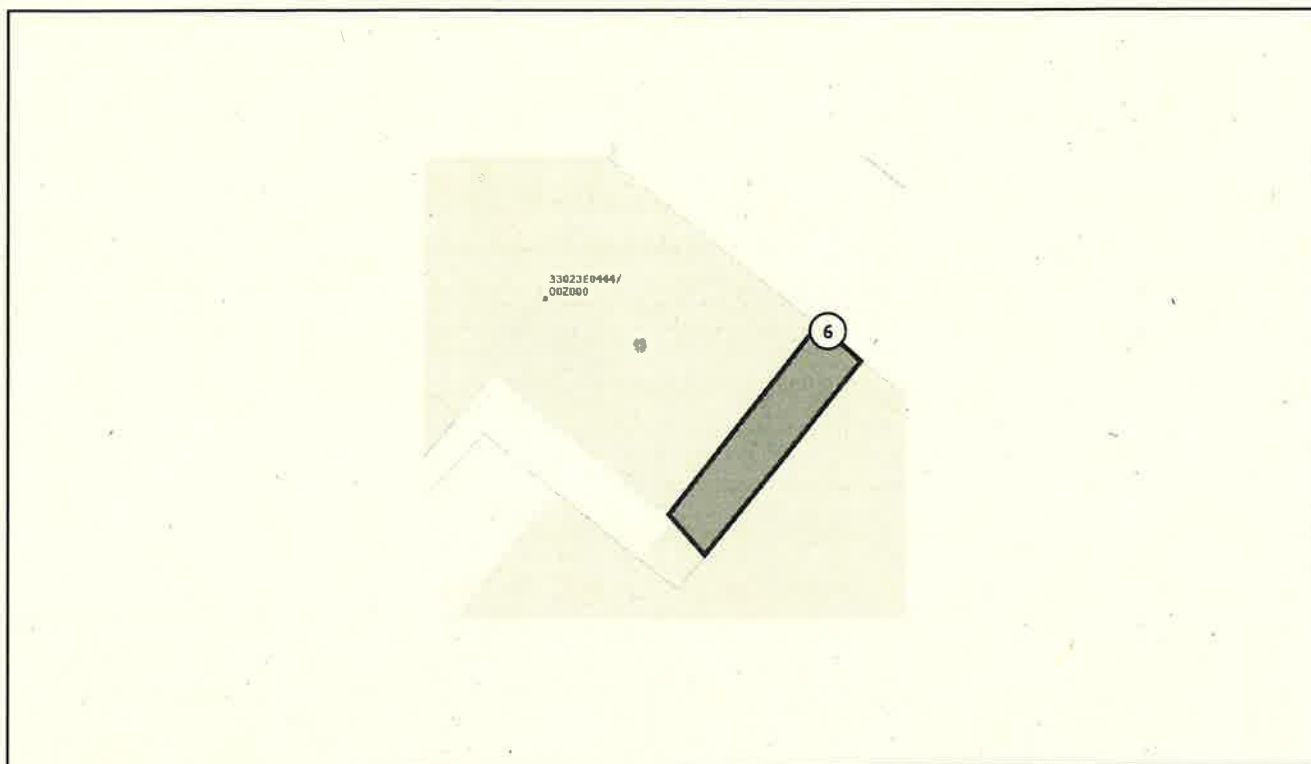
## Plan 1.7: grondplan

Beschrijving	Type	Actie
6. plat dak	Beperking	--

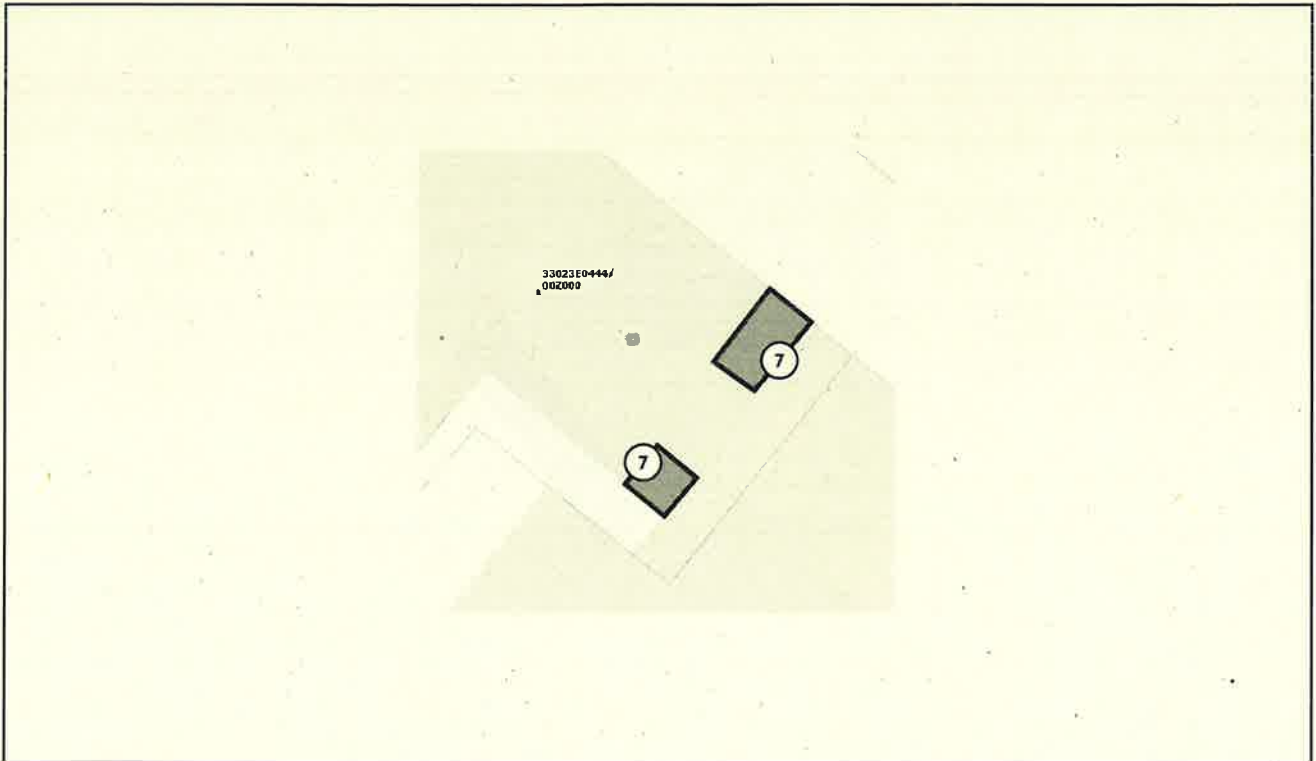
## Plan 1.8: grondplan

Beschrijving	Type	Actie
7. plafondplaten	Beperking

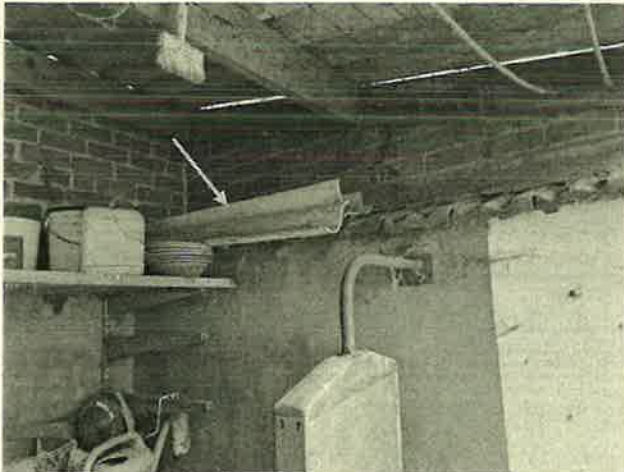
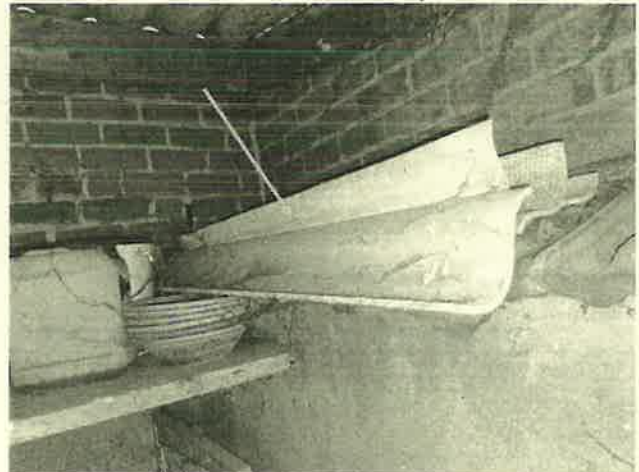
## Fiche 1: restanten golfplaten

Asbestmateriaal - afvalstof

**Dringend verwijderen**

- Verwijder het asbestafval.

- Eenvoudige handelingen: mag via doe-het-zelf of door werknemer(s) met opleidingsattest eenvoudige handelingen eenvoudig te verwijderen
- fixeer platen tijdens verwijdering
- breken van platen vermijden

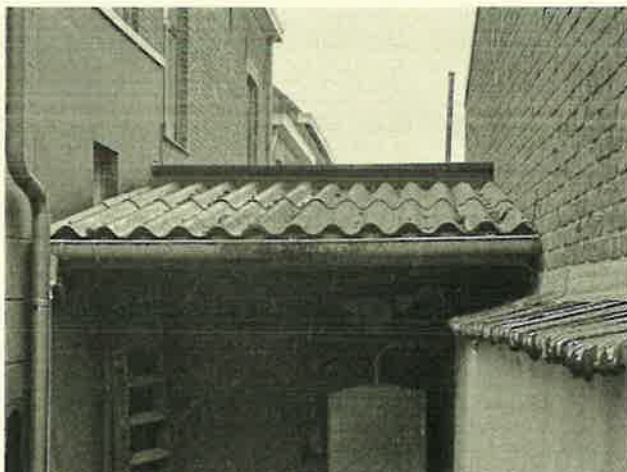
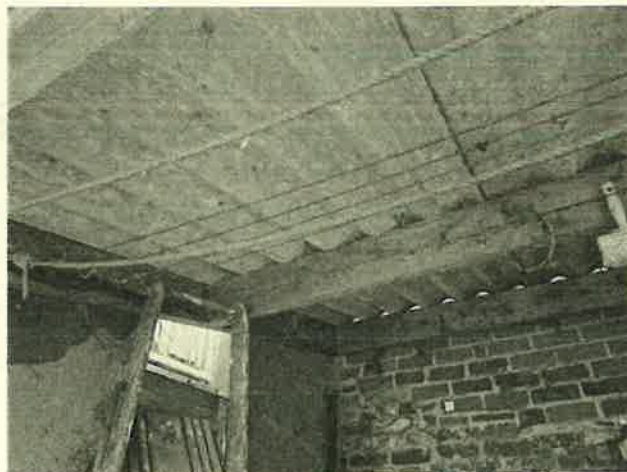
## Fiche 2: golfplaten

Asbestmateriaal

Het asbestmateriaal valt onder de mijlpaal van 2034.

Eindbeoordeling materiaalrisico	Laag materiaalrisico en/of verlaagde kans op vezelvrijgave
---------------------------------	--

Gebondenheid	Categorie 1: hechtgebonden in oorsprong
Asbestsoort (vezeltype)	Crocidoliet aanwezig
Asbestconcentratie	Laag (< 50%)
Afschermingsgraad van het gehele materiaal	Geheel of deels vrij aan de buitenlucht
Toestand van het materiaal	Licht beschadigd, licht verweerd. Intact materiaal type Pical – asbestboard of categorie III 'gebondenheid'

Beschrijving	golfplaten
Omgeving	Buiten
Primaire drager	Schuin dak
Asbestmateriaal	Dak- en gevelbekleding - Golfplaat
Bindmiddel van asbestmateriaal	Cement
Gebondenheid op basis van bindmiddel	Hecht
Hoeveelheid (oppervlakte - aantal)	• 5,50 m <sup>2</sup> - 1 stuk
Totale oppervlakte	5,50 m <sup>2</sup>
Eenvoudig bereikbaar	Ja
Bevestigingswijze	• Geschroefd
Identificatiemethode	Vaststelling zonder monstername

- Zorg voor een veilig beheer. Vermijd het beschadigen van het asbestmateriaal. Controleer de toestand jaarlijks op wijzigingen.
- Verwijder dit asbestmateriaal zo snel mogelijk. Volg de toestand goed op.

- Eenvoudige handelingen: enkel door erkend asbestverwijderaar  
fixeer platen tijdens verwijdering  
breken van platen vermijden

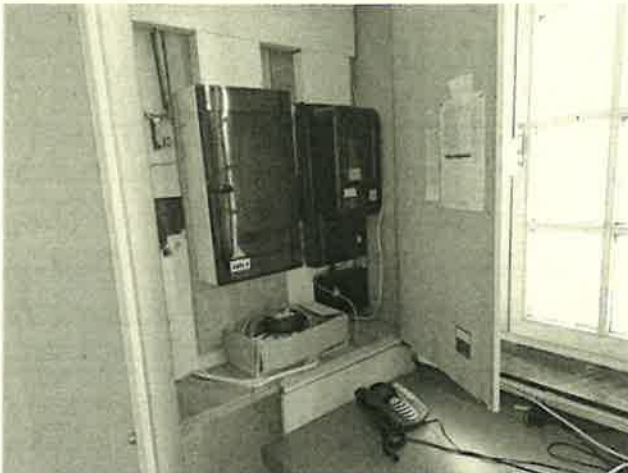
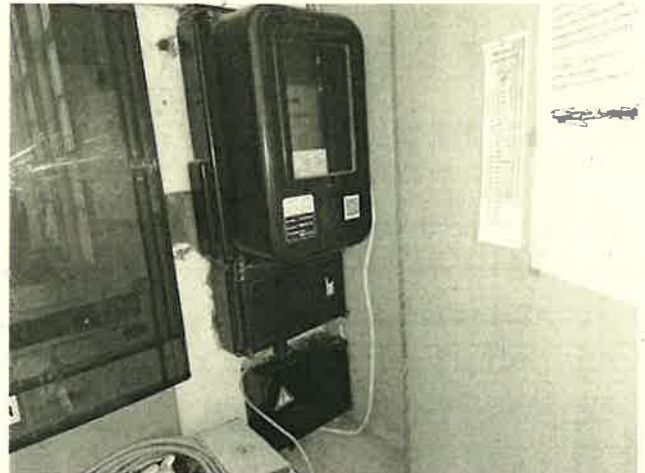
## Fiche 3: zekeringskast

Asbestmateriaal

Het asbestmateriaal valt onder de mijlpaal van 2040.

Eindbeoordeling materiaalrisico	Verhoogd materiaalrisico en/of verhoogde kans op vezelvrijgave
---------------------------------	--

Gebondenheid	Categorie 1: hechtgebonden in oorsprong
Asbestsoort (vezeltype)	Crocidoliet aanwezig
Asbestconcentratie	Laag (< 50%)
Afschermingsgraad van het gehele materiaal	Geheel of deels (ook) vrij aan binnenluchtstromen
Toestand van het materiaal	Licht beschadigd, licht verweerd. Intact materiaal type Pical – asbestboard of categorie III 'gebondenheid'

Beschrijving	zekeringskast
Omgeving	Binnen
Primaire drager	Binnenwand
Asbestmateriaal	Plaat, paneel, tablet - Type Bakeliet
Bindmiddel van asbestmateriaal	Kunststof of -hars
Gebondenheid op basis van bindmiddel	Hecht
Hoeveelheid (oppervlakte - dikte - aantal)	• 0,16 m <sup>2</sup> - 3,00 cm - 1-stuk
Totaal volume	0,005 m <sup>3</sup>

- Zorg voor een veilig beheer. Vermijd het beschadigen van het asbestmateriaal. Controleer de toestand jaarlijks op wijzigingen.
- Verwijder dit asbestmateriaal zo snel mogelijk. Volg de toestand goed op.

- Eenvoudige handelingen: mag via doe-het-zelf of door werknemer(s) met opleidingsattest eenvoudige handelingen na buitendienststelling gemakkelijk te verwijderen
- fixeer platen tijdens verwijdering
- breken van platen vermijden

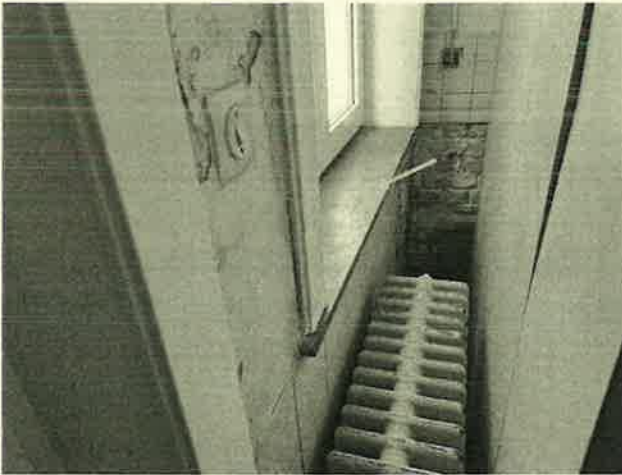
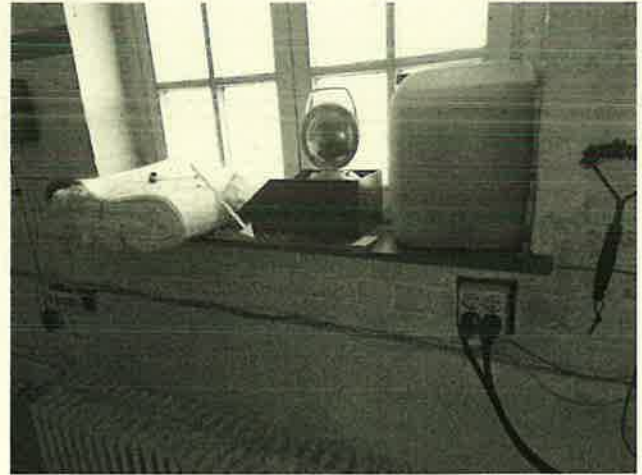
## Fiche 4: venstertabletten

Asbestmateriaal

Het asbestmateriaal valt onder de mijlpaal van 2040.

Eindbeoordeling materiaalrisico	Verhoogd materiaalrisico en/of verhoogde kans op vezelvrijgave
---------------------------------	--

Gebondenheid	Categorie I: hechtgebonden in oorsprong
Asbestsoort (vezeltype)	Crocidoliet aanwezig
Asbestconcentratie	Laag (< 50%)
Afschermingsgraad van het gehele materiaal	Geheel of deels (ook) vrij aan binnenluchtstromen
Toestand van het materiaal	Licht beschadigd, licht verweerd. Intact materiaal type Pical – asbestboard of categorie III 'gebondenheid'

Beschrijving	venstertabletten
Omgeving	Binnen
Primaire drager	Wandopening verticaal (raam, deur, ...)
Asbestmateriaal	Plaat, paneel, tablet - Type Massal
Bindmiddel van asbestmateriaal	Cement
Gebondenheid op basis van bindmiddel	Hecht
Hoeveelheid (oppervlakte - dikte - aantal)	• 0,46 m <sup>2</sup> - 2,00 cm - 11 stuks
Totaal volume	0,101 m <sup>3</sup>
Eenvoudig bereikbaar	Ja
Bevestigingswijze	• Geklemd

- Zorg voor een veilig beheer. Vermijd het beschadigen van het asbestmateriaal. Controleer de toestand jaarlijks op wijzigingen.
- Verwijder dit asbestmateriaal zo snel mogelijk. Volg de toestand goed op.

- Eenvoudige handelingen: enkel door erkend asbestverwijderaar  
fixeer platen tijdens verwijdering  
breken van platen vermijden

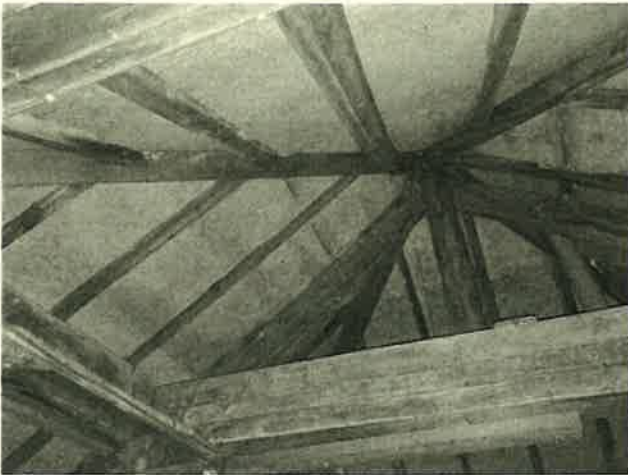
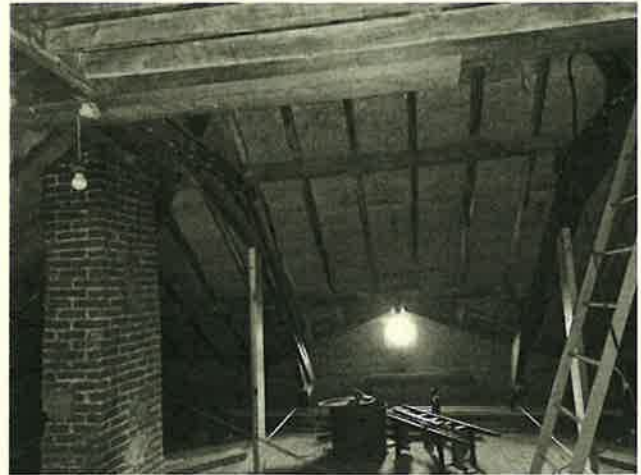
## Fiche 5: onderdakplaten

Asbestmateriaal

Het asbestmateriaal valt onder de mijlpaal van 2040.

Eindbeoordeling materiaalisico	Verhoogd materiaalisico en/of verhoogde kans op vezelvrijgave
--------------------------------	---

Gebondenheid	Categorie 1: hechtgebonden in oorsprong
Asbestsoort (vezeltype)	Crocidoliet aanwezig
Asbestconcentratie	Laag (< 50%)
Afschermingsgraad van het gehele materiaal	Geheel of deels (ook) vrij aan binnenluchtstromen
Toestand van het materiaal	Licht beschadigd, licht verweerd. Intact materiaal type Pical – asbestboard of categorie III 'gebondenheid'

Beschrijving	onderdakplaten
Omgeving	Grenst aan binnen- en buitenlucht
Primaire drager	Schuin dak
Asbestmateriaal	Plaat, paneel, tablet - Type Menuiserie
Bindmiddel van asbestmateriaal	Cement
Gebondenheid op basis van bindmiddel	Hecht
Hoeveelheid (oppervlakte - dikte - aantal)	• 160,00 m <sup>2</sup> - 0,30 cm - 1 stuk
Totaal volume	0,48 m <sup>3</sup>
Eenvoudig bereikbaar	Nee  • Het asbestmateriaal is bedekt (uitgezonderd laag verf, coating, behang, kunststof, textiel) en het wegnemen van het bedekkende materiaal kan niet zonder het bedekkende materiaal te beschadigen.

- Zorg voor een veilig beheer en verwijder dit asbestmateriaal wanneer het bij werken eenvoudig bereikbaar wordt. Controleer de toestand jaarlijks op wijzigingen.

- Eenvoudige handelingen: enkel door erkend asbestverwijderaar  
fixeer platen tijdens verwijdering  
breken van platen vermijden

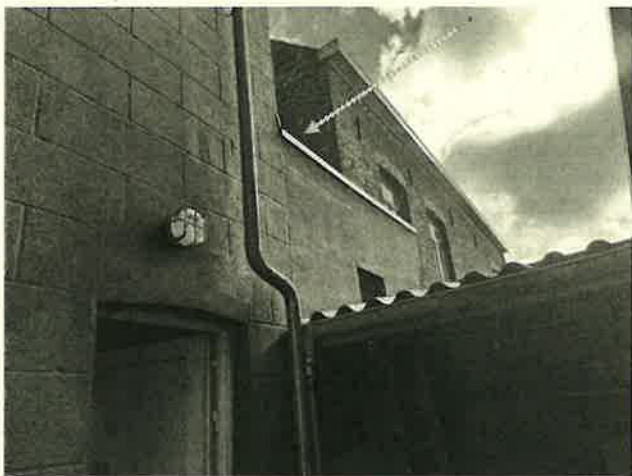
## Fiche 6: plat dak

**Reden:** Het te onderzoeken materiaal situeert zich hoger dan 3,50 m te rekenen vanaf een veilige ondergrond

**Uitleg van de asbestdeskundige:** plat dak niet veilig bereikbaar

(Asbest)materiaal	Dak- en gevelbekleding - Roofing
Karakterisatie	Asbest (verdacht)
Primaire drager	Plat dak

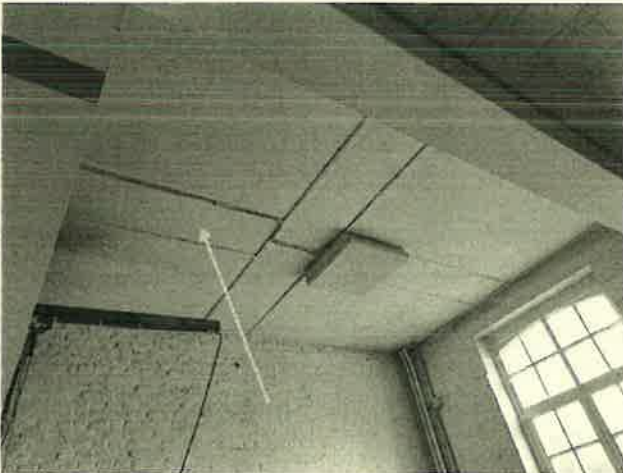
## Fiche 7: plafondplaten

**Reden:** Het te onderzoeken materiaal situeert zich hoger dan 3,50 m te rekenen vanaf een veilige ondergrond

**Uitleg van de asbestdeskundige:** platen niet bereikbaar

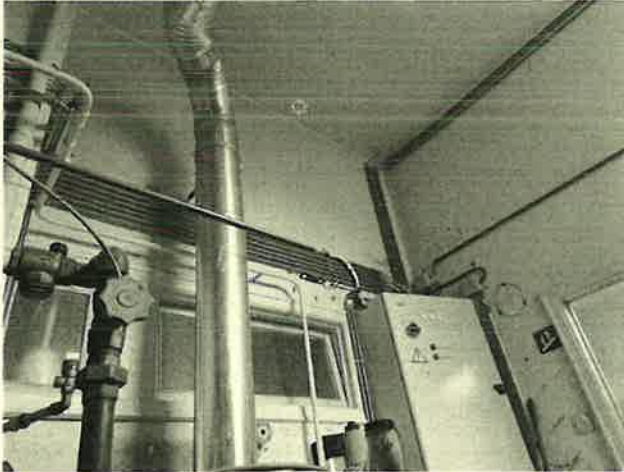
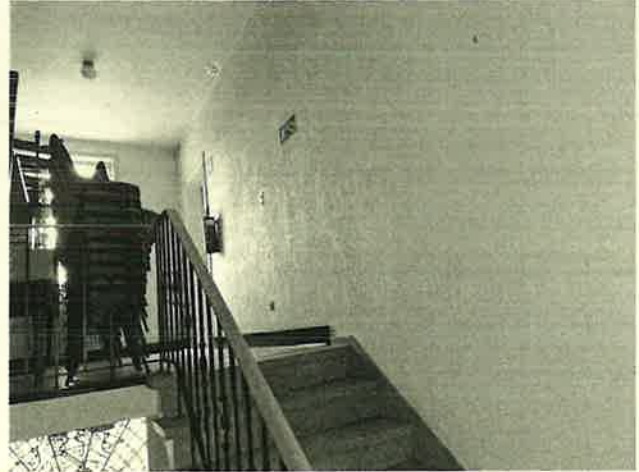
## Fiche 8: pleisterwerk - plafonds

Geen asbest

#	Type	Referentie	Resultaat
8.1	Mengmonster	23-052894	Geen asbest

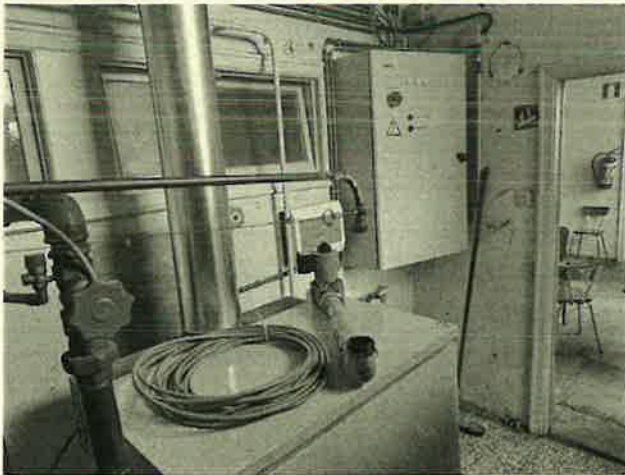
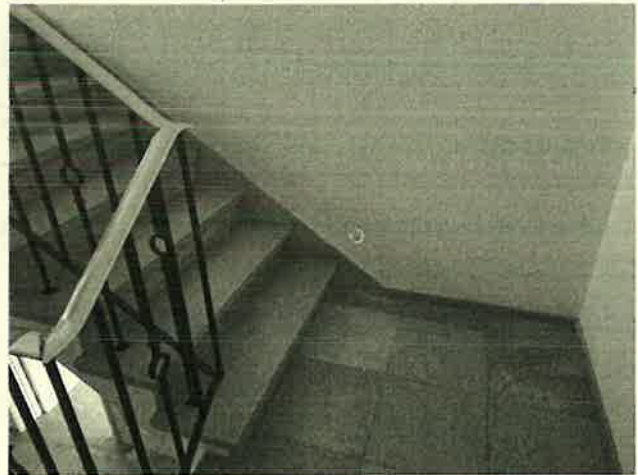
## Fiche 9: pleisterwerk - muren

Geen asbest

#	Type	Referentie	Resultaat
9.1	Mengmonster	23-052893	Geen asbest

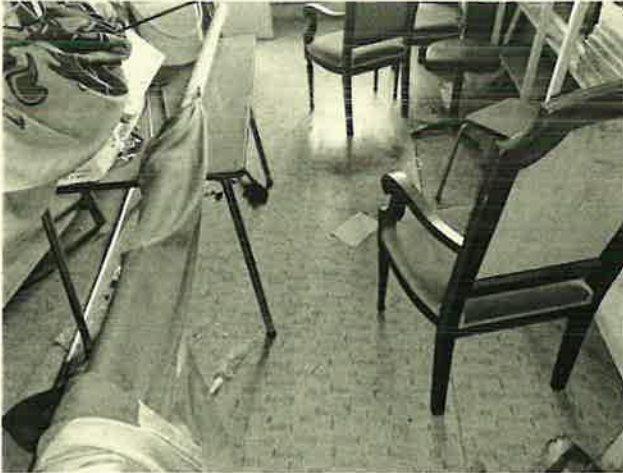
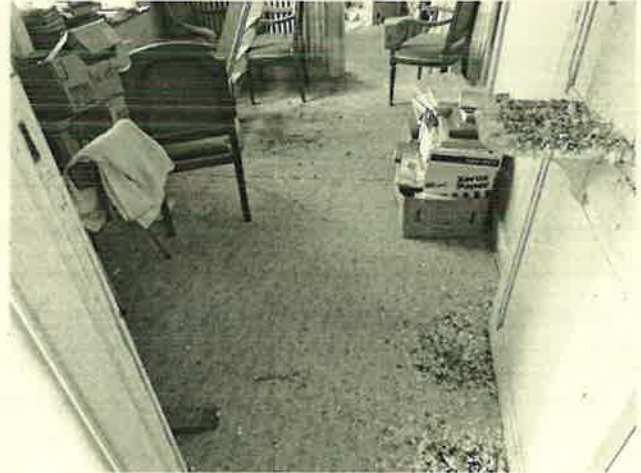
## Fiche 10: vinylvloer verdiep

Geen asbest

#	Type	Referentie	Resultaat
10.1	Mengmonster	23-052895	Geen asbest

<b>Gebondenheid op basis van bindmiddel</b>	Hecht
<b>Hoeveelheid (oppervlakte - aantal)</b>	• 50,00 m <sup>2</sup> - 1 stuk
<b>Totale oppervlakte</b>	50,00 m <sup>2</sup>
<b>Identificatiemethode</b>	Vaststelling met monstername
<b>Destructieve handeling voor identificatie</b>	Ja
<b>Opmerking</b>	mogelijks ook nog aanwezig onder vernieuwde vinyl

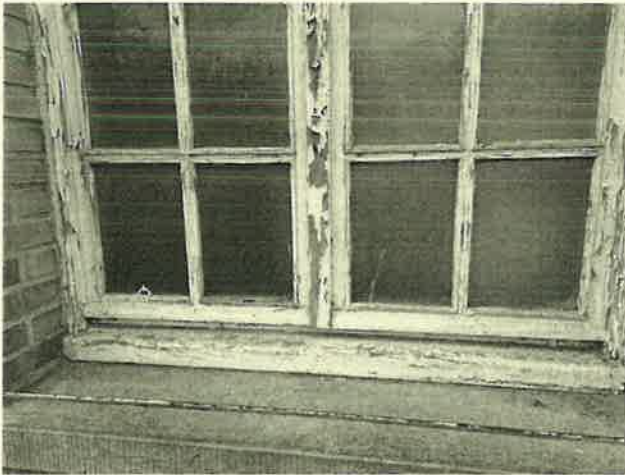
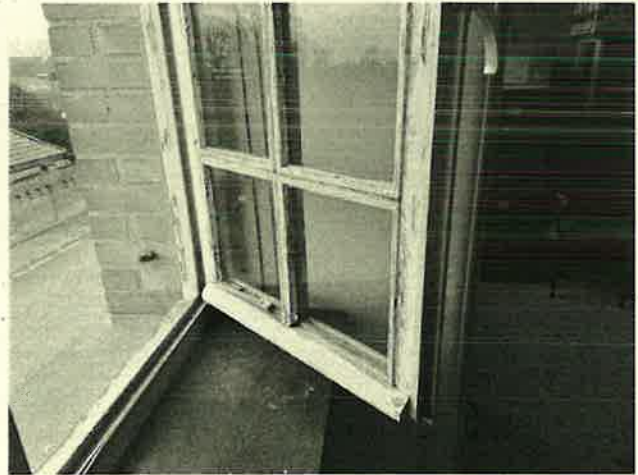
## Fiche 11: mastiek - kader / glas

Geen asbest

#	Type	Referentie	Resultaat
11.1	Mengmonster	23-052896	Geen asbest
