Asbestinventarisatetest

Vlierweg 7, 8970 Poperinge

Attestnummer : 20240321-000228.000

Uitgegeven op : 21.03.2024

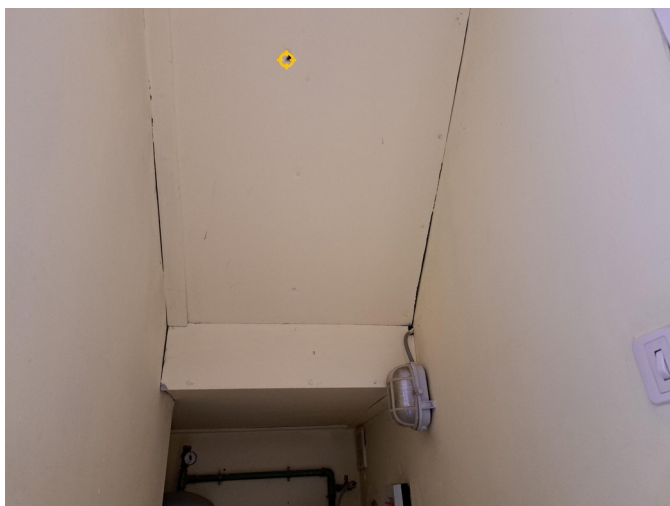
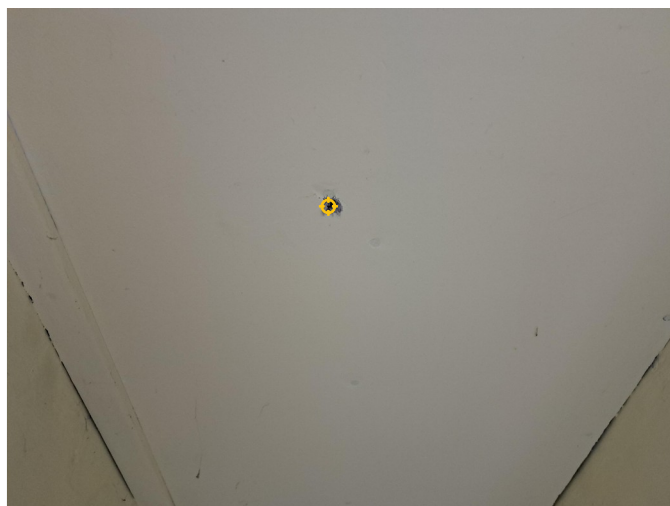
Eindbeoordeling materiaalrisico	Verhoogd materiaalrisico en/of verhoogde kans op vezelvrijgave
---------------------------------	--

Gebondenheid	Categorie 2: niet-hechtgebonden met matrix
Asbestsoort (vezeltype)	Amfibool aanwezig, uitgezonderd crocidoliet
Asbestconcentratie	Hoog ($\geq 50\%$)
Afschermingsgraad van het gehele materiaal	Geheel of deels (ook) vrij aan de binnenlucht
Toestand van het materiaal	Licht beschadigd, licht verweerd. Intact materiaal type Pical – asbestboard of categorie III 'gebondenheid'

#	Type	Referentie	Resultaat
1.1	Mengmonster	24-048576	Amosiet

Beschrijving	plafondplaten stooklokaal
Omgeving	Binnen
Primaire drager	Plafond
Asbestmateriaal	Plaat, paneel, tablet - Type Pical
Bindmiddel van asbestmateriaal	Calciumsilicaat (brandwerend - Pical)
Gebondenheid op basis van bindmiddel	Niet-hechtgebonden
Hoeveelheid (oppervlakte - dikte - aantal)	• 2,75 m ² - 1,50 cm - 1 stuk

Verwijderen

- Zorg voor een veilig beheer. Vermijd het beschadigen van het asbestmateriaal. Controleer de toestand jaarlijks op wijzigingen.
- Verwijder dit asbestmateriaal zo snel mogelijk. Volg de toestand goed op.

- Hermetische zone (erkend asbestverwijderaars) losgebonden toepassing
enkel verwijdering door erkende bedrijven

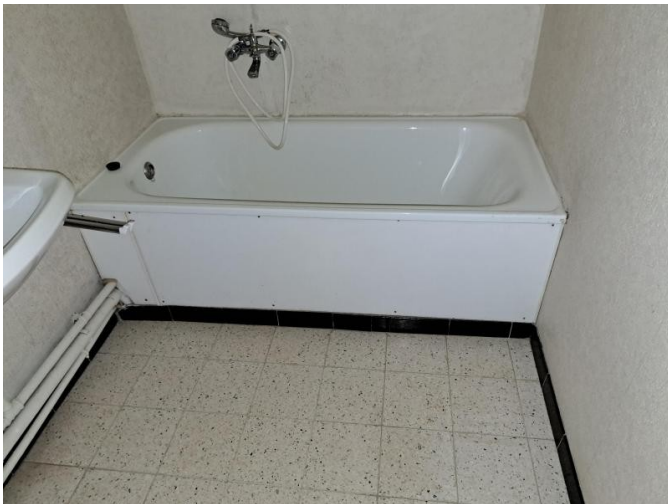
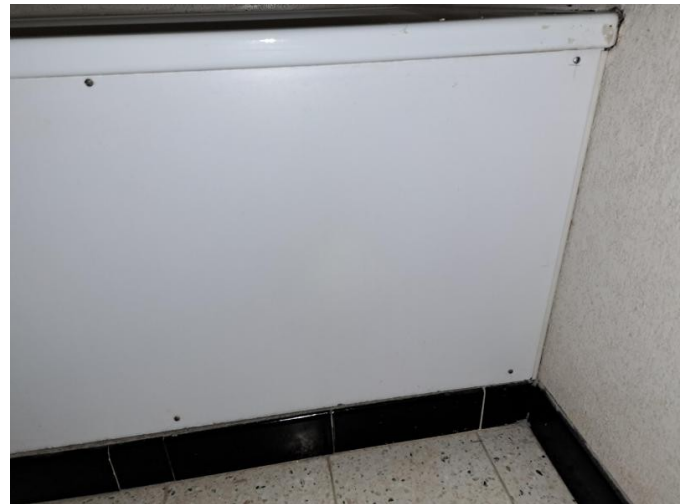
Eindbeoordeling materiaalrisico	Verhoogd materiaalrisico en/of verhoogde kans op vezelvrijgave
---------------------------------	--

Gebondenheid	Categorie 1: hechtgebonden in oorsprong
Asbestsoort (vezeltype)	Crocidoliet aanwezig
Asbestconcentratie	Laag (< 50%)
Afschermingsgraad van het gehele materiaal	Geheel of deels (ook) vrij aan de binnenlucht
Toestand van het materiaal	Licht beschadigd, licht verweerd. Intact materiaal type Pical – asbestboard of categorie III 'gebondenheid'

Beschrijving	uitbekledingsplaat bad
Omgeving	Binnen
Primaire drager	Binnenwand
Asbestmateriaal	Plaat, paneel, tablet - Type Massal
Bindmiddel van asbestmateriaal	Cement
Gebondenheid op basis van bindmiddel	Hecht

Verwijderen

- Zorg voor een veilig beheer. Vermijd het beschadigen van het asbestmateriaal. Controleer de toestand jaarlijks op wijzigingen.
- Verwijder dit asbestmateriaal zo snel mogelijk. Volg de toestand goed op.

- Eenvoudige handelingen: mag via doe-het-zelf of door werknemer(s) met opleidingsattest eenvoudige handelingen
beschermt u met een FFP3-mondmasker, wegwerpoverall en -handschoenen en afspoelbaar schoeisel
geen minderjarigen of derden toelaten tijdens verwijdering
gebruik PE-folie en zakken om loskomende deeltjes en afval op te vangen en te verpakken
gebruik fixermiddel om het asbestmateriaal eerst te fixeren
informer u hoe u het asbestmateriaal veilig kan demonteren zonder te breken

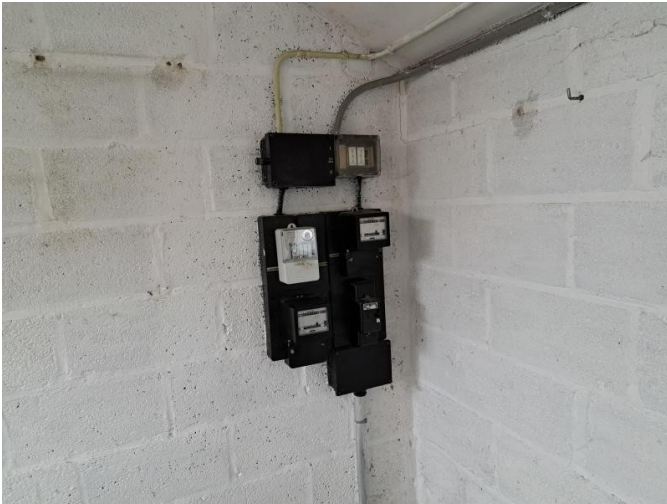
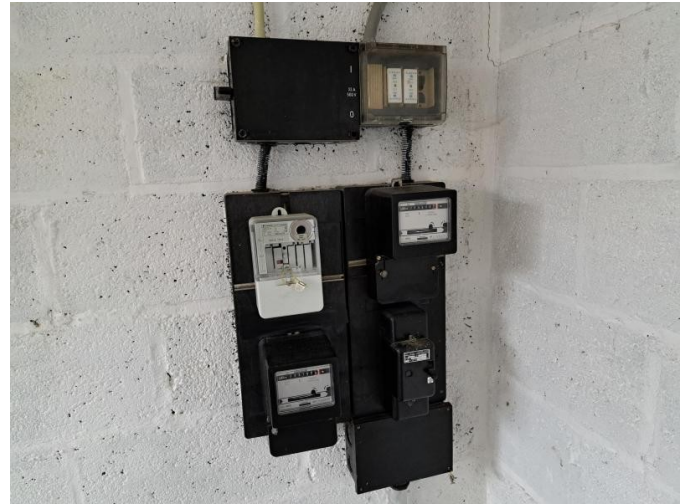
Eindbeoordeling materiaalrisico	Verhoogd materiaalrisico en/of verhoogde kans op vezelvrijgave
---------------------------------	--

Gebondenheid	Categorie 1: hechtgebonden in oorsprong
Asbestsoort (vezeltype)	Crocidoliet aanwezig
Asbestconcentratie	Laag (< 50%)
Afschermingsgraad van het gehele materiaal	Geheel of deels (ook) vrij aan de binnenlucht
Toestand van het materiaal	Licht beschadigd, licht verweerd. Intact materiaal type Pical – asbestboard of categorie III 'gebondenheid'

Beschrijving	zekeringskast
Omgeving	Binnen
Primaire drager	Binnenwand
Asbestmateriaal	Plaat, paneel, tablet - Type Bakeliet
Bindmiddel van asbestmateriaal	Kunststof of -hars

Verwijderen

- Zorg voor een veilig beheer. Vermijd het beschadigen van het asbestmateriaal. Controleer de toestand jaarlijks op wijzigingen.
- Verwijder dit asbestmateriaal zo snel mogelijk. Volg de toestand goed op.

- Eenvoudige handelingen: mag via doe-het-zelf of door werknemer(s) met opleidingsattest eenvoudige handelingen verwijderd na buitendienststelling
beschermt u met een FFP3-mondmasker, wegwerpoverall en -handschoenen en afspoelbaar schoeisel
geen minderjarigen of derden toelaten tijdens verwijdering
gebruik PE-folie en zakken om loskomende deeltjes en afval op te vangen en te verpakken
gebruik fixeermiddel om het asbestmateriaal eerst te fixeren

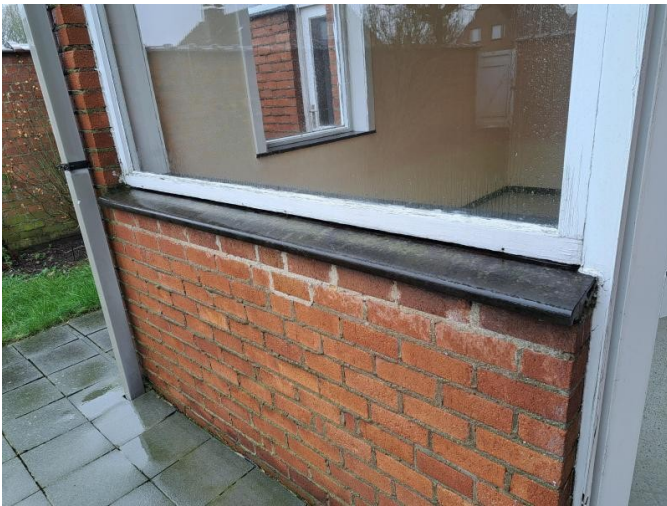
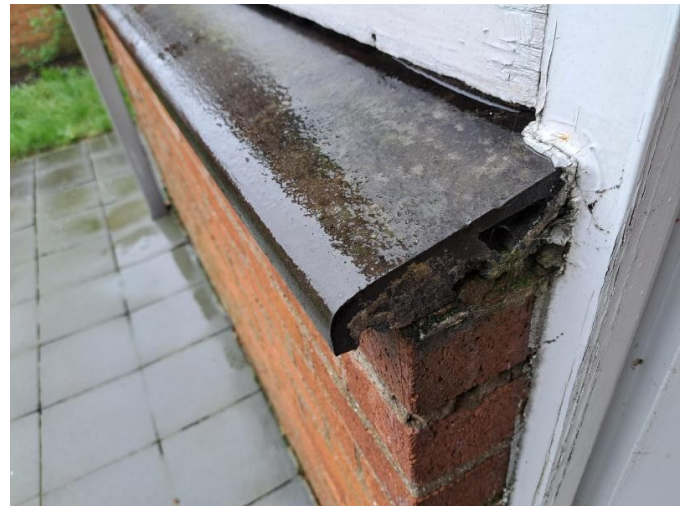
Eindbeoordeling materiaalrisico	Verhoogd materiaalrisico en/of verhoogde kans op vezelvrijgave
---------------------------------	--

Gebondenheid	Categorie 1: hechtgebonden in oorsprong
Asbestsoort (vezeltype)	Crocidoliet aanwezig
Asbestconcentratie	Laag (< 50%)
Afschermingsgraad van het gehele materiaal	Geheel of deels vrij aan de buitenlucht
Toestand van het materiaal	Matig beschadigd, matig verweerd

Beschrijving	vensterbanken
Omgeving	Binnen
Primaire drager	Wandopening verticaal (raam, deur, ...)
Asbestmateriaal	Plaat, paneel, tablet - Hol
Bindmiddel van asbestmateriaal	Cement
Gebondenheid op basis van bindmiddel	Hecht

Verwijderen

- Zorg voor een veilig beheer. Vermijd het beschadigen van het asbestmateriaal. Controleer de toestand jaarlijks op wijzigingen.
- Verwijder dit asbestmateriaal zo snel mogelijk. Volg de toestand goed op.

- Eenvoudige handelingen: mag via doe-het-zelf of door werknemer(s) met opleidingsattest eenvoudige handelingen
beschermt u met een FFP3-mondmasker, wegwerpoverall en -handschoenen en afspoelbaar schoeisel
geen minderjarigen of derden toelaten tijdens verwijdering
gebruik PE-folie en zakken om loskomende deeltjes en afval op te vangen en te verpakken
gebruik fixermiddel om het asbestmateriaal eerst te fixeren
informeer u hoe u het asbestmateriaal veilig kan demonteren zonder te breken

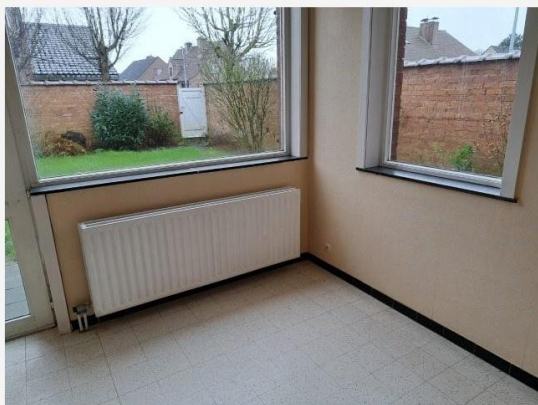
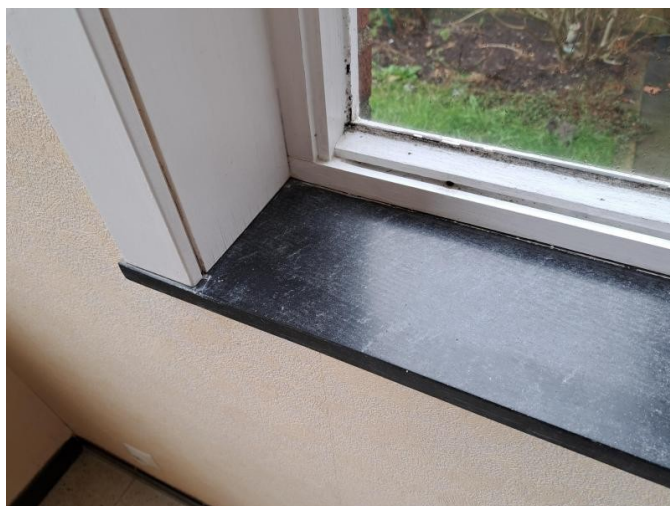
Eindbeoordeling materiaalrisico	Verhoogd materiaalrisico en/of verhoogde kans op vezelvrijgave
---------------------------------	--

Gebondenheid	Categorie 1: hechtgebonden in oorsprong
Asbestsoort (vezeltype)	Crocidoliet aanwezig
Asbestconcentratie	Laag (< 50%)
Afschermingsgraad van het gehele materiaal	Geheel of deels (ook) vrij aan de binnenlucht
Toestand van het materiaal	Licht beschadigd, licht verweerd. Intact materiaal type Pical – asbestboard of categorie III 'gebondenheid'

Beschrijving	raamtabletten
Omgeving	Binnen
Primaire drager	Wandopening verticaal (raam, deur, ...)
Asbestmateriaal	Plaat, paneel, tablet - Type Massal
Bindmiddel van asbestmateriaal	Cement

Verwijderen

- Zorg voor een veilig beheer. Vermijd het beschadigen van het asbestmateriaal. Controleer de toestand jaarlijks op wijzigingen.
- Verwijder dit asbestmateriaal zo snel mogelijk. Volg de toestand goed op.

- Eenvoudige handelingen: mag via doe-het-zelf of door werknemer(s) met opleidingsattest eenvoudige handelingen
beschermt u met een FFP3-mondmasker, wegwerpoverall en -handschoenen en afspoelbaar schoeisel
geen minderjarigen of derden toelaten tijdens verwijdering
gebruik PE-folie en zakken om loskomende deeltjes en afval op te vangen en te verpakken
gebruik fixermiddel om het asbestmateriaal eerst te fixeren
informeer u hoe u het asbestmateriaal veilig kan demonteren zonder te breken

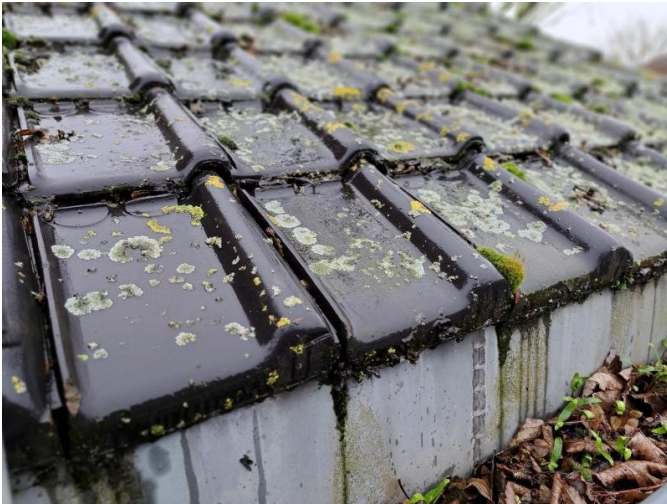
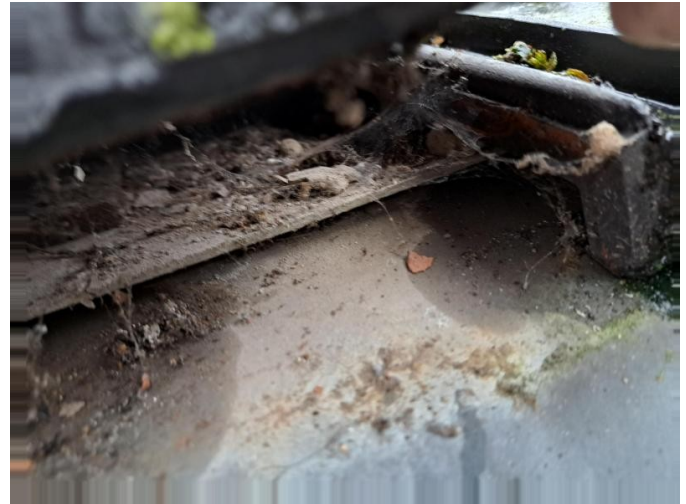
Eindbeoordeling materiaalisico	Laag materiaalisico en/of verlaagde kans op vezelvrijgave
--------------------------------	---

Gebondenheid	Categorie 1: hechtgebonden in oorsprong
Asbestsoort (vezeltype)	Crocidoliet aanwezig
Asbestconcentratie	Laag (< 50%)
Afschermingsgraad van het gehele materiaal	Geheel of deels vrij aan de buitenlucht
Toestand van het materiaal	Licht beschadigd, licht verweerd. Intact materiaal type Pical – asbestboard of categorie III 'gebondenheid'

Beschrijving	onderdakplaten
Omgeving	Binnen
Primaire drager	Schuin dak
Asbestmateriaal	Plaat, paneel, tablet - Type Menuiserie
Bindmiddel van asbestmateriaal	Cement
Gebondenheid op basis van bindmiddel	Hecht

Zorgvuldig beheren

- Zorg voor een veilig beheer en verwijder dit asbestmateriaal wanneer het bij werken eenvoudig bereikbaar wordt. Controleer de toestand jaarlijks op wijzigingen.

- Eenvoudige handelingen: mag via doe-het-zelf of door werknemer(s) met opleidingsattest eenvoudige handelingen
beschermt u met een FFP3-mondmasker, wegwerpoverall en -handschoenen en afspoelbaar schoeisel
geen minderjarigen of derden toelaten tijdens verwijdering
gebruik PE-folie en zakken om loskomende deeltjes en afval op te vangen en te verpakken
gebruik fixeermiddel om het asbestmateriaal eerst te fixeren
informer u hoe u het asbestmateriaal veilig kan demonteren zonder te breken
gebruik natte doeken om eventuele resten en stof weg te nemen

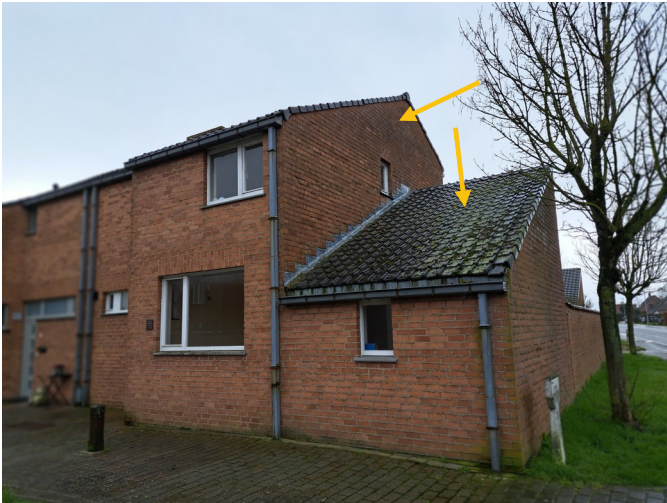
Situeringfoto

Permanente beperking

Reden: ontoegankelijk - geen zolderluik aanwezig

Uitleg van de asbestdeskundige: ruimtes zijn niet te inspecteren

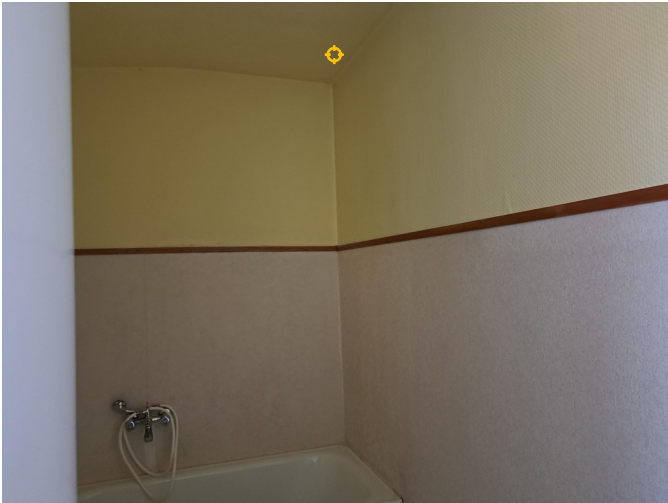
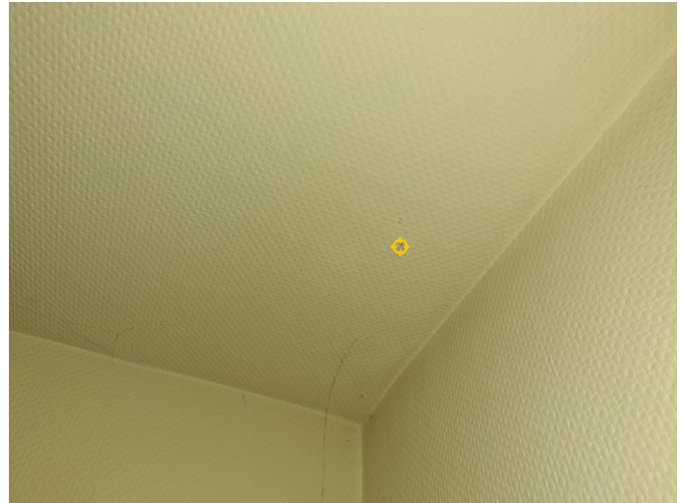
Fiche 8: plafondplaten

Geen asbest

#	Type	Referentie	Resultaat
8.1	Mengmonster	24-048575	Geen asbest

Beschrijving	plafondplaten
Omgeving	Binnen
Primaire drager	Plafond
Bindmiddel van materiaal	Gips - kalk

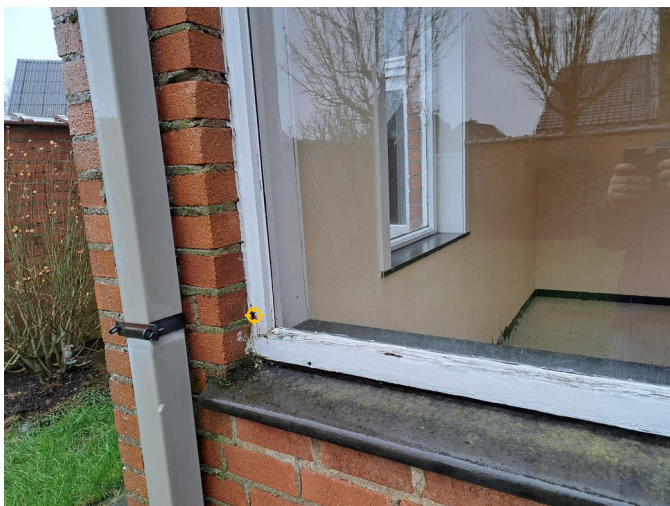
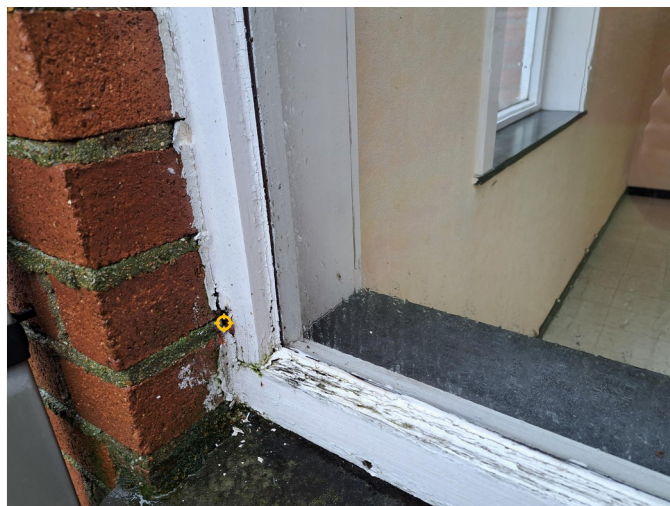
Geen asbest

#	Type	Referentie	Resultaat
9.1	Mengmonster	24-048577	Geen asbest

Beschrijving	schrijnwerk: kader / gevel: mastiek
Omgeving	Buiten
Primaire drager	Wandopening verticaal (raam, deur, ...)
Bindmiddel van materiaal	Kitten, mastiek, pasta

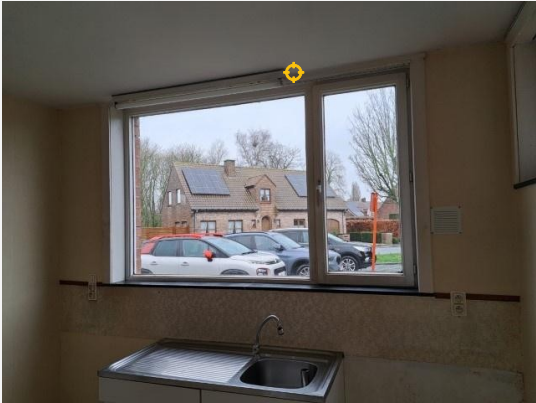
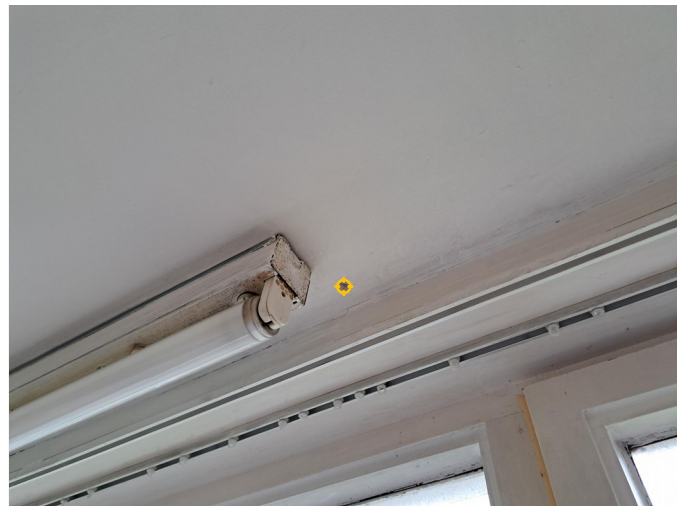
Geen asbest

#	Type	Referentie	Resultaat
10.1	Mengmonster	24-048574	Geen asbest

Beschrijving	pleisterwerk - plafonds
Omgeving	Binnen
Primaire drager	Plafond
Bindmiddel van materiaal	Gips - kalk

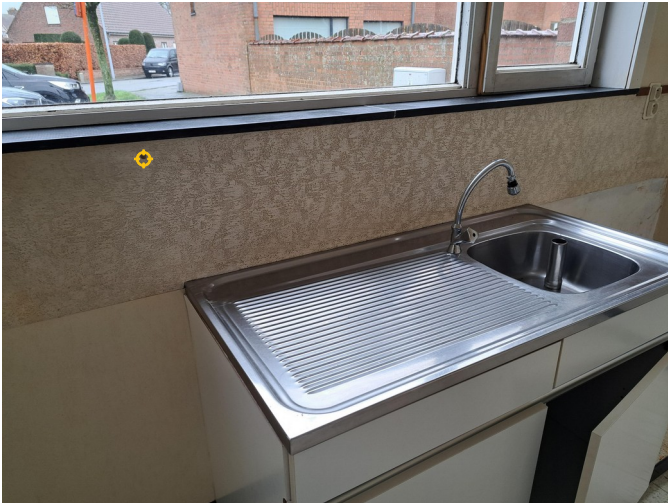
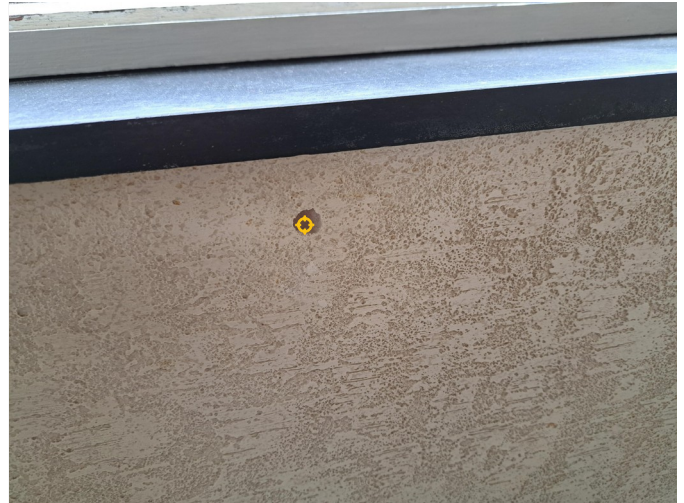
Fiche 11: pleisterwerk - muren

Geen asbest

#	Type	Referentie	Resultaat
11.1	Mengmonster	24-048573	Geen asbest

Beschrijving	pleisterwerk - muren
Omgeving	Binnen
Primaire drager	Binnenwand
