Asbestinventarisatetest

Alexisplein 15, 8972 Poperinge

Attestnummer : 20241021-000385.000

Uitgegeven op : 21.10.2024

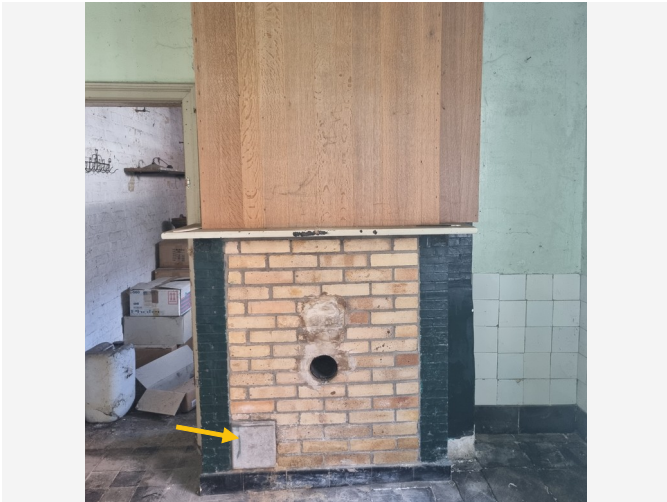
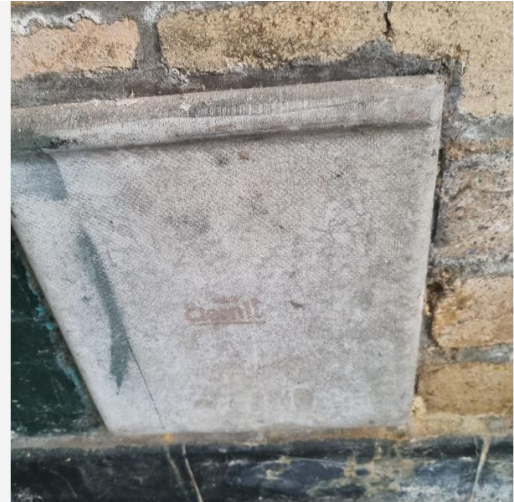
Fiche 1: Cementplaat bij aanbouw voor toegang schoorsteen

Het asbestmateriaal valt onder de mijlpaal van 2040.

Eindbeoordeling materiaalrisico	Laag materiaalrisico en/of verlaagde kans op vezelvrijgave
Opmerking	de buis beneden in de leefruimte is volledig afgesloten. Waardoor de plaat enkel binnenlucht is contact en geen binnenluchtstroom.

Gebondenheid	Categorie 1: hechtgebonden in oorsprong
Asbestsoort (vezeltype)	Crocidoliet aanwezig
Asbestconcentratie	Laag (< 50%)
Afschermingsgraad van het gehele materiaal	Geheel of deels (ook) vrij aan de binnenlucht
Toestand van het materiaal	Onbeschadigd, niet verweerd

Beschrijving	Cementplaat bij aanbouw voor toegang schoorsteen
Omgeving	Binnen
Primaire drager	Schoorsteen
Asbestmateriaal	Plaat, paneel, tablet - Type Menuiserite
Bindmiddel van asbestmateriaal	Cement
Gebondenheid op basis van bindmiddel	Hecht
Hoeveelheid (oppervlakte - dikte - aantal)	• 0,04 m ² - 1,00 cm - 1 stuk
Totaal volume	< 0,001 m ³
Eenvoudig bereikbaar	Ja
Bevestigingswijze	• Geklemd
Identificatiemethode	Vaststelling zonder monstername
Destructieve handeling voor identificatie	Nee

- Zorg voor een veilig beheer. Vermijd het beschadigen van het asbestmateriaal. Controleer de toestand jaarlijks op wijzigingen.

- Eenvoudige handelingen: mag via doe-het-zelf of door werknemer(s) met opleidingsattest eenvoudige handelingen
Asbest binnen een gebouw : In binnenruimtes mag u alleen hechtgebonden asbest verwijderen dat niet beschadigd is. Dat betekent dat het materiaal volledig intact is en er geen vrije asbestvezels zichtbaar zijn.

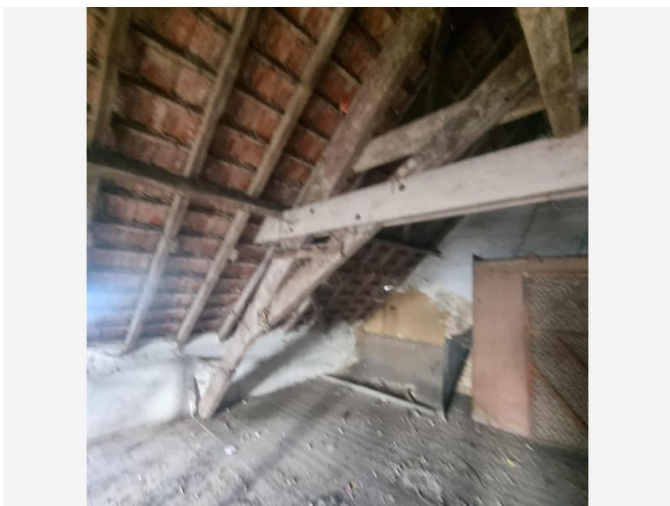
Geen Onderdak woning

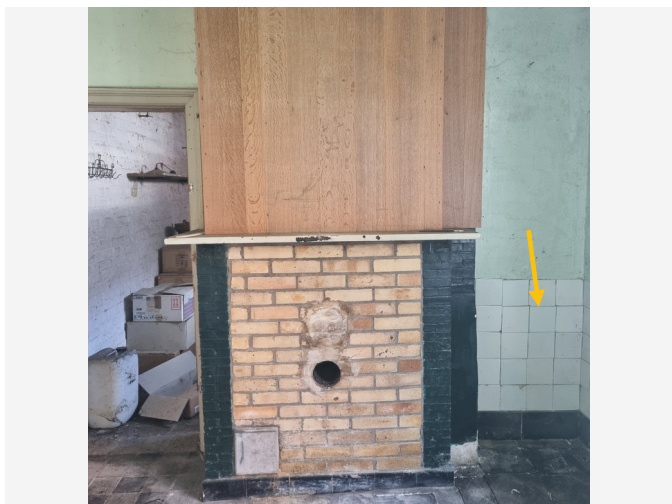
De tegels konden niet verder onderzocht worden naar verlijming van de tegel. Dit behoort tot destructief onderzoek en dit is niet noodzakelijk voor dit attest. Bij het verwijderen van de tegels moet er aandacht worden gegeven dat er mogelijk asbestverdacht lijm werd gebruikt voor de bevestiging.

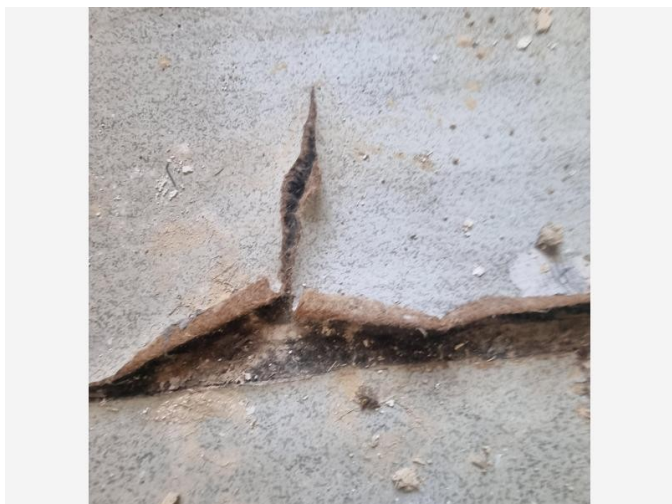
Het vloerzeil die aanwezig is niet asbestverdacht.

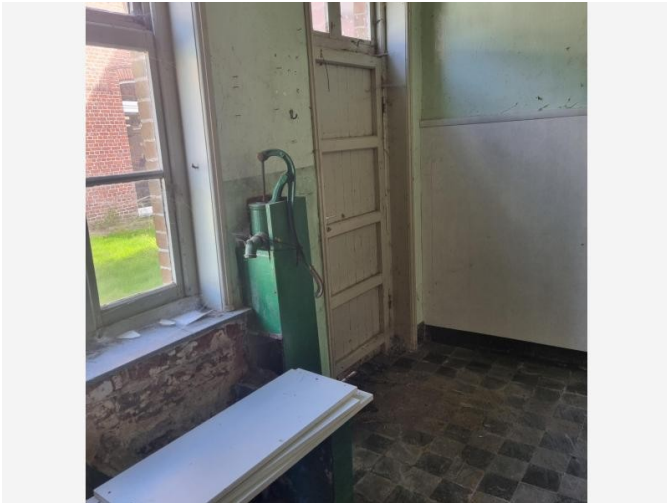
Tijdens het plaatsbezoek kon de waterpomp niet verder worden geïnspecteerd op dichtingen. Deze zal in de waterpomp aanwezig zijn. Wees aandachtig bij het verwijderen van de waterpomp dat er mogelijk asbestverdachte dichting aanwezig is. Destructief onderzoek voor dit attest is niet noodzakelijk.

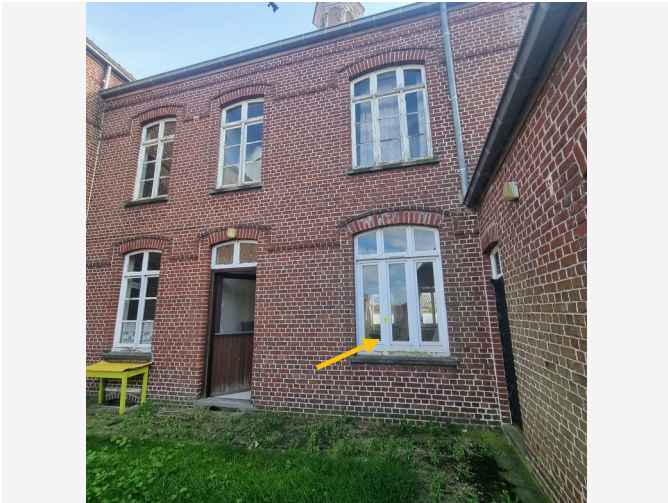
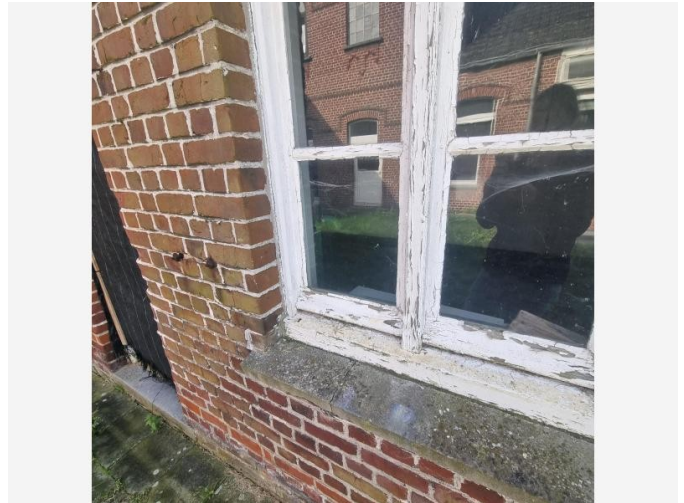
Geen asbest

#	Type	Referentie	Resultaat
6.1	Puntmonster	MM03	Geen asbest

Beschrijving	Mastiek Beglazing
Omgeving	Buiten
Primaire drager	Wandopening verticaal (raam, deur, ...)
Bindmiddel van materiaal	Kitten, mastiek, pasta
Gebondenheid op basis van bindmiddel	Hecht
Hoeveelheid (gewicht - aantal)	• 3,20 kg - 1 stuk
Totaal gewicht	3,20 kg
Identificatiemethode	Vaststelling met monstername
Destructieve handeling voor identificatie	Nee

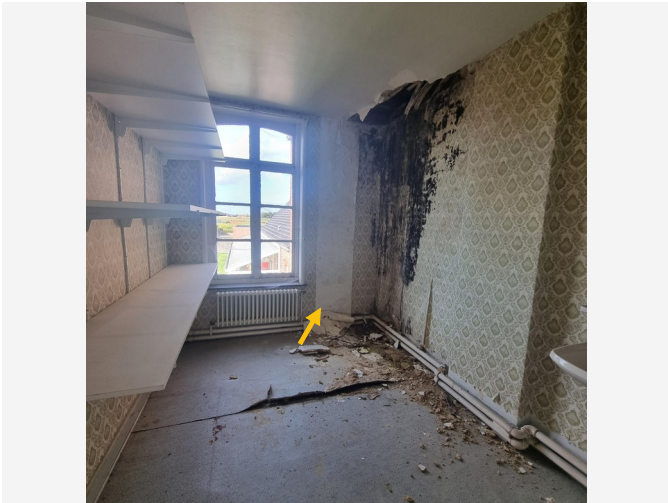
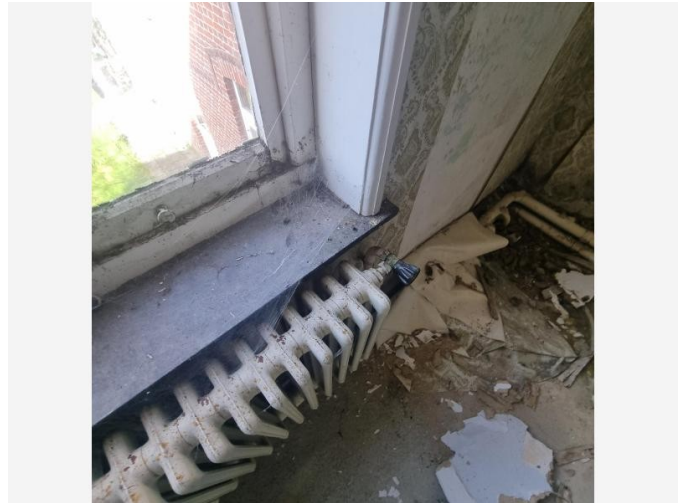
Geen asbest

#	Type	Referentie	Resultaat
7.1	Mengmonster	MM01	Geen asbest

Beschrijving	Pleisterwerk Muur
Omgeving	Binnen
Primaire drager	Binnenwand
Bindmiddel van materiaal	Gips - kalk
Gebondenheid op basis van bindmiddel	Niet-hechtgebonden
Hoeveelheid (oppervlakte - dikte - aantal)	• 267,00 m ² - 1,00 cm - 1 stuk
Totaal volume	2,67 m ³
Identificatiemethode	Vaststelling met monsternamen
Destructieve handeling voor identificatie	Nee
Opmerking	Er werd in elke locatie een staalgenomen zodat er een representatief beeld is.

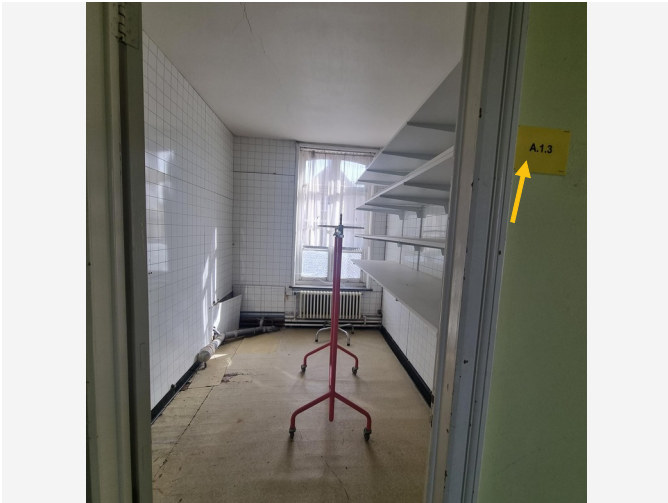
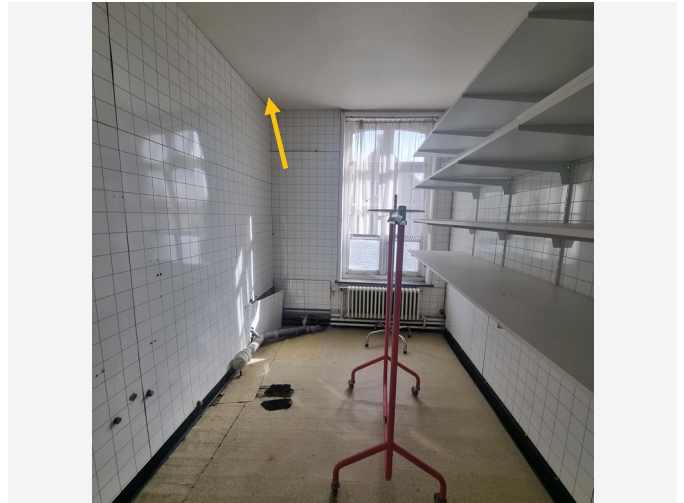
Fiche 8: Pleisterwerk Plafond

Geen asbest

#	Type	Referentie	Resultaat
8.1	Mengmonster	MM02	Geen asbest

Beschrijving	Pleisterwerk Plafond
Omgeving	Binnen
Primaire drager	Plafond
Bindmiddel van materiaal	Gips - kalk
Gebondenheid op basis van bindmiddel	Niet-hechtgebonden
Hoeveelheid (oppervlakte - dikte - aantal)	• 166,00 m ² - 1,00 cm - 1 stuk
Totaal volume	1,66 m ³
Identificatiemethode	Vaststelling met monstername
Destructieve handeling voor identificatie	Nee
Opmerking	Er werd in elke locatie een staalgenomen zodat er een representatief beeld is.
