Asbestinventarisatetest

Boudewijnpark 68, 8980 Zonnebeke

Attestnummer : 20240911-000017.000

Uitgegeven op : 11.09.2024

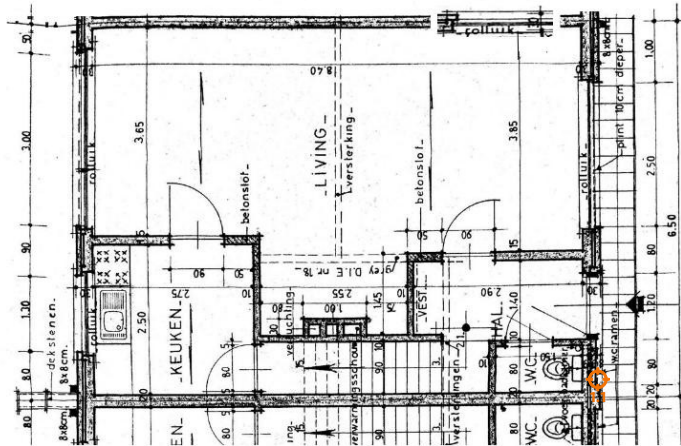
Plan 1.8: Gelijkvloers

Oude mastiekvoegen en restanten oude mastiekvoegen: asbesthoudend

Beschrijving	Type	Actie
1. mastiek - kader / gevel	Asbestmateriaal	Verwijderen
1.1 Code: 24855-MO5	Mengmonster	-

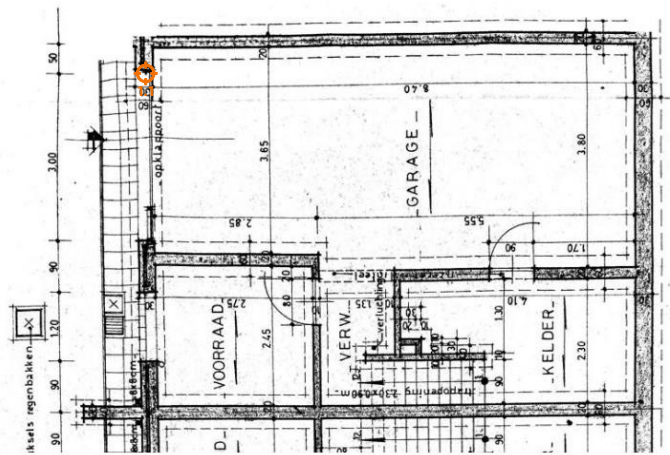
Plan 1.9: Kelder

Oude mastiekvoegen en restanten oude mastiekvoegen: asbesthoudend

Beschrijving	Type	Actie
1. mastiek - kader / gevel	Asbestmateriaal	Verwijderen
1.1 Code: 24855-MO5	Mengmonster	-

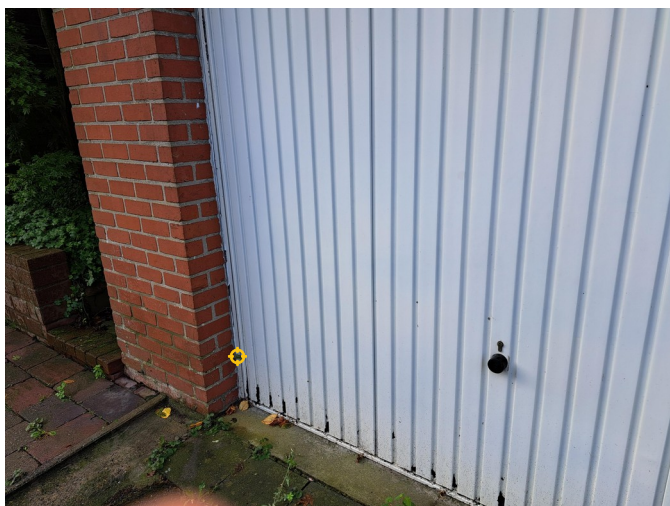
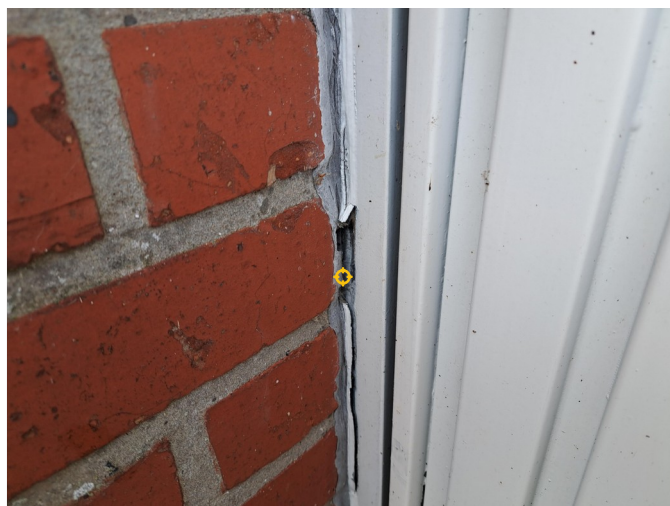
Het asbestmateriaal valt onder de mijlpaal van 2040.

Eindbeoordeling materiaalrisico	Verhoogd materiaalrisico en/of verhoogde kans op vezelvrijgave
---------------------------------	--

Gebondenheid	Categorie 1: hechtgebonden in oorsprong
Asbestsoort (vezeltype)	Alleen chrysotiel
Asbestconcentratie	Laag (< 50%)
Afschermingsgraad van het gehele materiaal	Geheel of deels vrij aan de buitenlucht
Toestand van het materiaal	Matig beschadigd, matig verweerd

#	Type	Referentie	Resultaat
1.1	Mengmonster	24855-MO5	Chrysotiel

Beschrijving	mastiek - kader / gevel
Omgeving	Buiten
Primaire drager	Wandopening verticaal (raam, deur, ...)
Asbestmateriaal	In-situ afwerkingslagen - Pasta, stopverf, voegsel, stopsel, vulsel, mastiek, kitten, ...
Bindmiddel van asbestmateriaal	Kitten, mastiek, pasta
Gebondenheid op basis van bindmiddel	Hecht
Hoeveelheid (gewicht - aantal)	<ul style="list-style-type: none">• 5,00 kg - 1 stuk
Totaal gewicht	5,00 kg
Eenvoudig bereikbaar	Ja
Bevestigingswijze	<ul style="list-style-type: none">• Verlijmd, ingegoten, versmeerd
Identificatiemethode	Vaststelling met monstername
Destructieve handeling voor identificatie	Nee
Opmerking	<p>Het gaat ook over nog aanwezige restanten van oude mastiek aan vernieuwde ramen - restanten zijn nog zichtbaar.</p> <p>Het gaat ook over mogelijks nog aanwezige restanten van oude mastiek aan vernieuwde ramen met rolluiken - restanten zijn niet zichtbaar.</p>

Verwijderen

- Zorg voor een veilig beheer. Vermijd het beschadigen van het asbestmateriaal. Controleer de toestand jaarlijks op wijzigingen.
- Verwijder dit asbestmateriaal zo snel mogelijk. Volg de toestand goed op.

- Eenvoudige handelingen: mag via doe-het-zelf of door werknemer(s) met opleidingsattest eenvoudige handelingen
Beschermt u met een FFP3-mondmasker, wegwerpoverall en -handschoenen en afspoelbaar schoeisel
Geen minderjarigen of derden toelaten tijdens verwijdering
Gebruik PE-folie en zakken om loskomende deeltjes en afval op te vangen en te verpakken
Gebruik fixeermiddel om het asbestmateriaal eerst te fixeren
Informeert u hoe u het asbestmateriaal veilig kan demonteren zonder te breken

Gebruik natte doeken om eventuele resten en stof weg te nemen

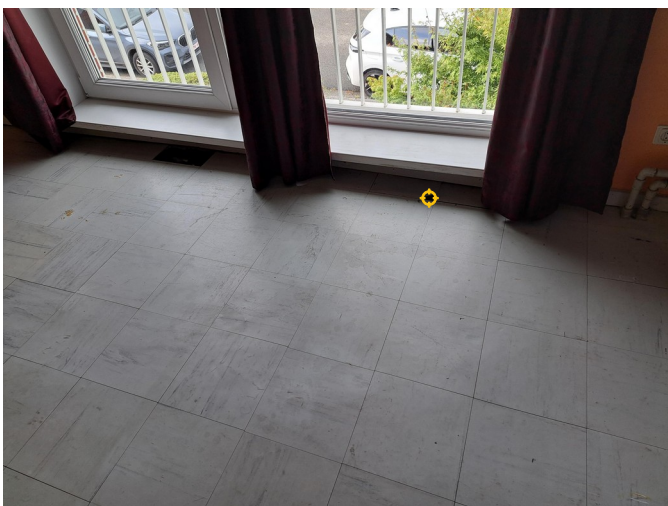
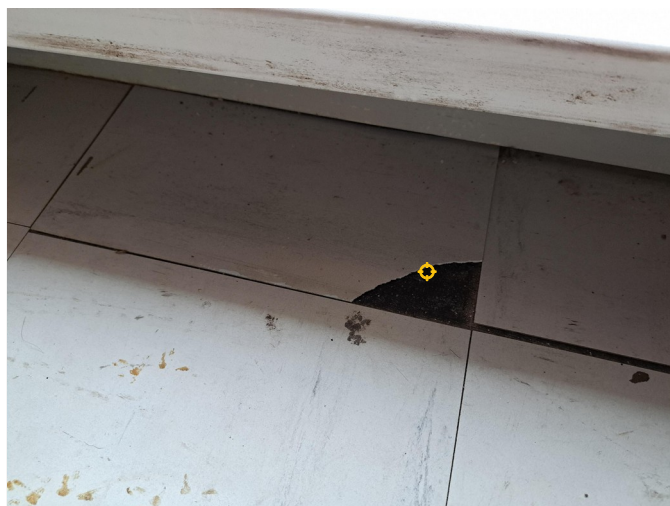
Het asbestmateriaal valt onder de mijlpaal van 2040.

Eindbeoordeling materiaalrisico	Verhoogd materiaalrisico en/of verhoogde kans op vezelvrijgave
---------------------------------	--

Gebondenheid	Categorie 1: hechtgebonden in oorsprong
Asbestsoort (vezeltype)	Alleen chrysotiel
Asbestconcentratie	Laag (< 50%)
Afschermingsgraad van het gehele materiaal	Geheel of deels (ook) vrij aan de binnenlucht
Toestand van het materiaal	Matig beschadigd, matig verweerd

#	Type	Referentie	Resultaat
2.1	Mengmonster	24855-MM04	Chrysotiel

Beschrijving	vinyl tegels
Omgeving	Binnen
Primaire drager	Vloer
Asbestmateriaal	Prefab - afwerking - Tegel
Bindmiddel van asbestmateriaal	Kunststof of -hars
Gebondenheid op basis van bindmiddel	Hecht
Hoeveelheid (oppervlakte - dikte - aantal)	<ul style="list-style-type: none">• 36,50 m² - 0,20 cm - 1 stuk
Totaal volume	0,073 m ³
Eenvoudig bereikbaar	Ja
Bevestigingswijze	<ul style="list-style-type: none">• Verlijmd, ingegoten, versmeerd
Identificatiemethode	Vaststelling met monstername
Destructieve handeling voor identificatie	Nee

Verwijderen

- Zorg voor een veilig beheer. Vermijd het beschadigen van het asbestmateriaal. Controleer de toestand jaarlijks op wijzigingen.
- Verwijder dit asbestmateriaal zo snel mogelijk. Volg de toestand goed op.

- Hermetische zone (erkend asbestverwijderaar)
Hecht gebonden toepassing maar wordt losgebonden tijdens verwijdering

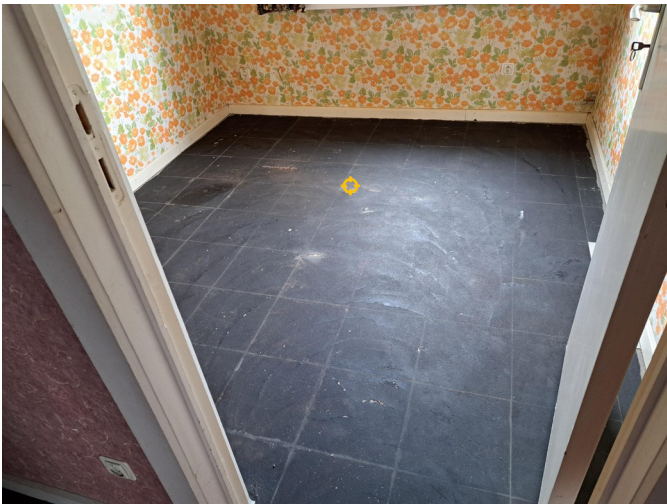
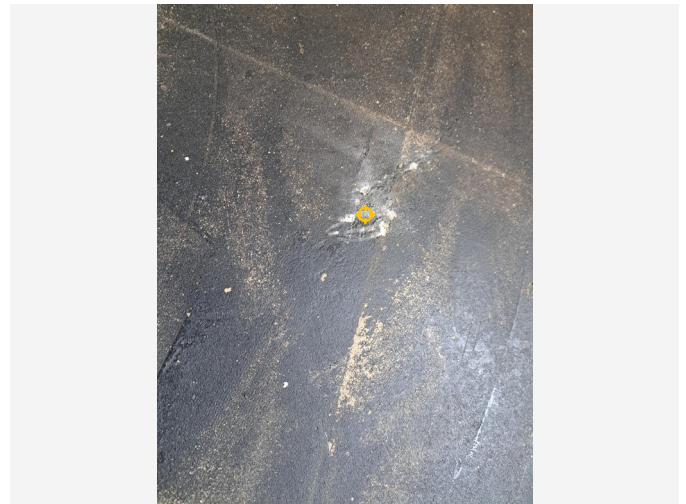
Het asbestmateriaal valt onder de mijlpaal van 2040.

Eindbeoordeling materiaalrisico	Verhoogd materiaalrisico en/of verhoogde kans op vezelvrijgave
---------------------------------	--

Gebondenheid	Categorie 1: hechtgebonden in oorsprong
Asbestsoort (vezeltype)	Alleen chrysotiel
Asbestconcentratie	Laag (< 50%)
Afschermingsgraad van het gehele materiaal	Geheel of deels (ook) vrij aan de binnenlucht
Toestand van het materiaal	Matig beschadigd, matig verweerd

#	Type	Referentie	Resultaat
3.1	Mengmonster	24855-MM03	Chrysotiel

Beschrijving	zwarte lijm van de vinyl tegels
Omgeving	Binnen
Primaire drager	Vloer
Asbestmateriaal	In-situ afwerkingslagen - Lijmlaag
Bindmiddel van asbestmateriaal	Lijm
Gebondenheid op basis van bindmiddel	Hecht
Hoeveelheid (oppervlakte - dikte - aantal)	<ul style="list-style-type: none">• 45,00 m² - 1,00 mm - 1 stuk
Totaal volume	0,045 m ³
Eenvoudig bereikbaar	Nee <ul style="list-style-type: none">• Het asbestmateriaal is bedekt (uitgezonderd laag verf, coating, behang, kunststof, textiel) en het wegnemen van het bedekkende materiaal kan niet zonder het bedekkende materiaal te beschadigen.
Bevestigingswijze	<ul style="list-style-type: none">• Verlijmd, ingegoten, versmeerd
Identificatiemethode	Vaststelling met monsternamen
Destructieve handeling voor identificatie	Nee

Maatregelen nemen

- Zorg voor een veilig beheer en verwijder dit asbestmateriaal wanneer het bij werken eenvoudig bereikbaar wordt. Controleer de toestand jaarlijks op wijzigingen.

- Hermetische zone (erkend asbestverwijderaars)
Hecht gebonden toepassing maar wordt losgebonden tijdens verwijdering

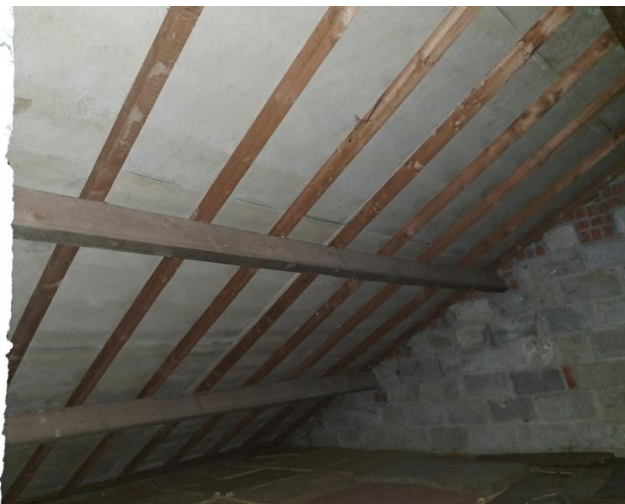
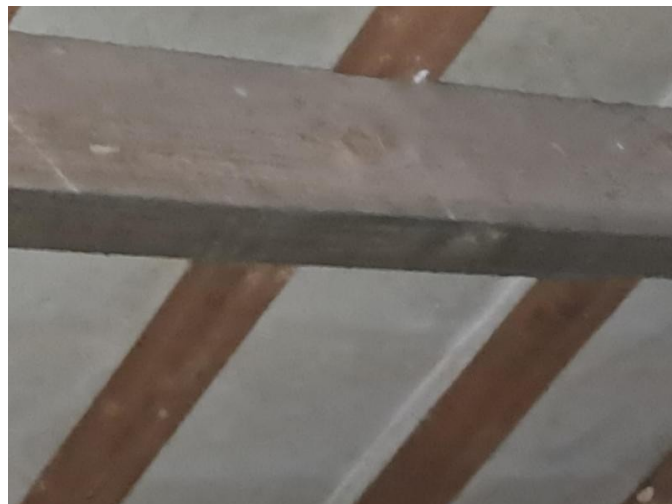
Het asbestmateriaal valt onder de mijlpaal van 2040.

Eindbeoordeling materiaalrisico	Verhoogd materiaalrisico en/of verhoogde kans op vezelvrijgave
---------------------------------	--

Gebondenheid	Categorie 1: hechtgebonden in oorsprong
Asbestsoort (vezeltype)	Crocidoliet aanwezig
Asbestconcentratie	Laag (< 50%)
Afschermingsgraad van het gehele materiaal	Geheel of deels (ook) vrij aan de binnenlucht
Toestand van het materiaal	Licht beschadigd, licht verweerd. Intact calciumsilicaatmateriaal of categorie III 'gebondenheid'

Beschrijving	onderdakplaten
Omgeving	Binnen
Primaire drager	Schuin dak
Asbestmateriaal	Plaat, paneel, tablet - Type Menuiserite
Bindmiddel van asbestmateriaal	Cement
Gebondenheid op basis van bindmiddel	Hecht
Hoeveelheid (oppervlakte - dikte - aantal)	<ul style="list-style-type: none">• 75,00 m² - 0,30 cm - 1 stuk
Totaal volume	0,225 m ³
Eenvoudig bereikbaar	Nee <ul style="list-style-type: none">• Het asbestmateriaal is bedekt (uitgezonderd laag verf, coating, behang, kunststof, textiel) en het wegnemen van het bedekkende materiaal kan niet zonder het bedekkende materiaal te beschadigen.
Bevestigingswijze	<ul style="list-style-type: none">• Genageld, geniet
Identificatiemethode	Vaststelling zonder monstername
Destructieve handeling voor identificatie	Nee

Maatregelen nemen

- Zorg voor een veilig beheer en verwijder dit asbestmateriaal wanneer het bij werken eenvoudig bereikbaar wordt. Controleer de toestand jaarlijks op wijzigingen.

- Eenvoudige handelingen: mag via doe-het-zelf of door werknemer(s) met opleidingsattest eenvoudige handelingen
Beschermt u met een FFP3-mondmasker, wegwerpoverall en -handschoenen en afspoelbaar schoeisel
Geen minderjarigen of derden toelaten tijdens verwijdering
Gebruik PE-folie en zakken om loskomende deeltjes en afval op te vangen en te verpakken
Gebruik fixeermiddel om het asbestmateriaal eerst te fixeren
Informeert u hoe u het asbestmateriaal veilig kan demonteren zonder te breken
Gebruik natte doeken om eventuele resten en stof weg te nemen

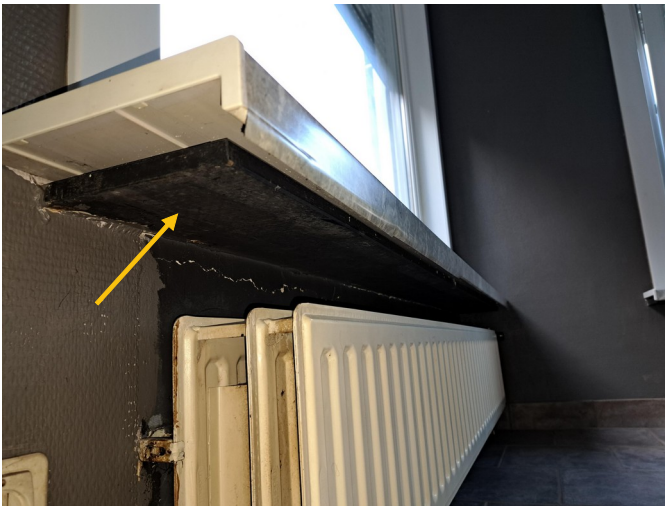
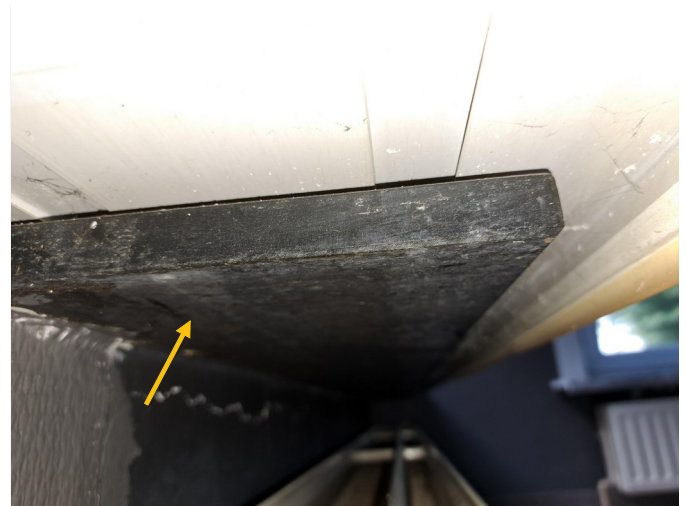
Het asbestmateriaal valt onder de mijlpaal van 2040.

Eindbeoordeling materiaalrisico	Verhoogd materiaalrisico en/of verhoogde kans op vezelvrijgave
---------------------------------	--

Gebondenheid	Categorie 1: hechtgebonden in oorsprong
Asbestsoort (vezeltype)	Crocidoliet aanwezig
Asbestconcentratie	Laag (< 50%)
Afschermingsgraad van het gehele materiaal	Geheel of deels (ook) vrij aan de binnenlucht
Toestand van het materiaal	Licht beschadigd, licht verweerd. Intact calciumsilicaatmateriaal of categorie III 'gebondenheid'

Beschrijving	venstertabletten
Omgeving	Binnen
Primaire drager	Wandopening verticaal (raam, deur, ...)
Asbestmateriaal	Plaat, paneel, tablet - Type Massal
Bindmiddel van asbestmateriaal	Cement
Gebondenheid op basis van bindmiddel	Hecht
Hoeveelheid (oppervlakte - dikte - aantal)	<ul style="list-style-type: none"> • 0,40 m² - 2,00 cm - 3 stuks • 1,00 m² - 2,00 cm - 2 stuks • 0,75 m² - 2,00 cm - 2 stuks • 0,65 m² - 2,00 cm - 1 stuk • 0,15 m² - 2,00 cm - 1 stuk
Totaal volume	0,11 m ³
Eenvoudig bereikbaar	<p>Nee</p> <ul style="list-style-type: none"> • Het asbestmateriaal is bedekt (uitgezonderd laag verf, coating, behang, kunststof, textiel) en het wegnemen van het bedekkende materiaal kan niet zonder het bedekkende materiaal te beschadigen.
Bevestigingswijze	<ul style="list-style-type: none"> • Geklemd • Verlijmd, ingegoten, versmeerd
Identificatiemethode	Vaststelling zonder monstername
Destructieve handeling voor identificatie	Nee

Maatregelen nemen

- Zorg voor een veilig beheer en verwijder dit asbestmateriaal wanneer het bij werken eenvoudig bereikbaar wordt. Controleer de toestand jaarlijks op wijzigingen.

- Eenvoudige handelingen: mag via doe-het-zelf of door werknemer(s) met opleidingsattest eenvoudige handelingen
Beschermt u met een FFP3-mondmasker, wegwerpoverall en -handschoenen en afspoelbaar schoeisel
Geen minderjarigen of derden toelaten tijdens verwijdering
Gebruik PE-folie en zakken om loskomende deeltjes en afval op te vangen en te verpakken
Gebruik fixeermiddel om het asbestmateriaal eerst te fixeren
Informeert u hoe u het asbestmateriaal veilig kan demonteren zonder te breken
Gebruik natte doeken om eventuele resten en stof weg te nemen

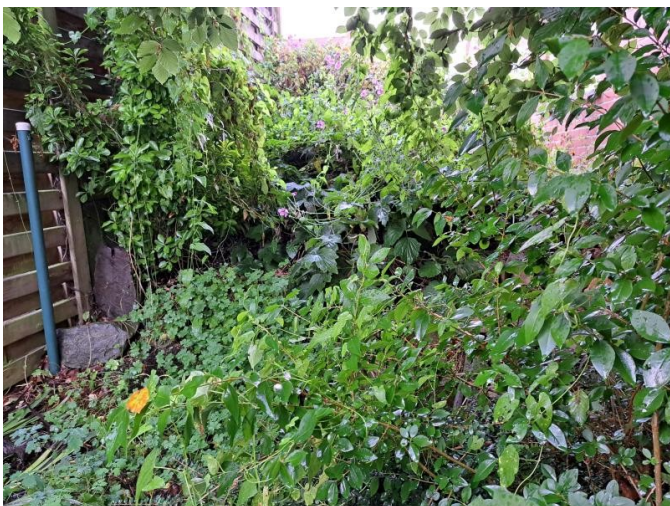
Situeringfoto

Tijdelijke beperking

Reden: Er is geen volledige risicobeoordeling mogelijk

Uitleg van de asbestdeskundige: overwoekerend vegetatie

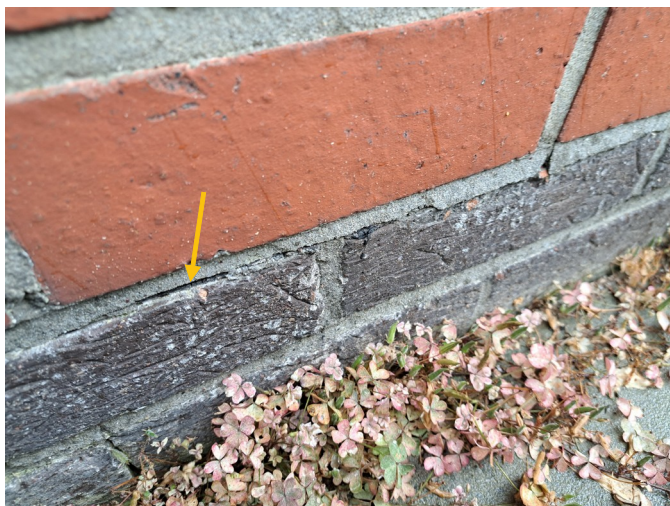
Vrije foto

staalname niet mogelijk zonder destructieve handelingen

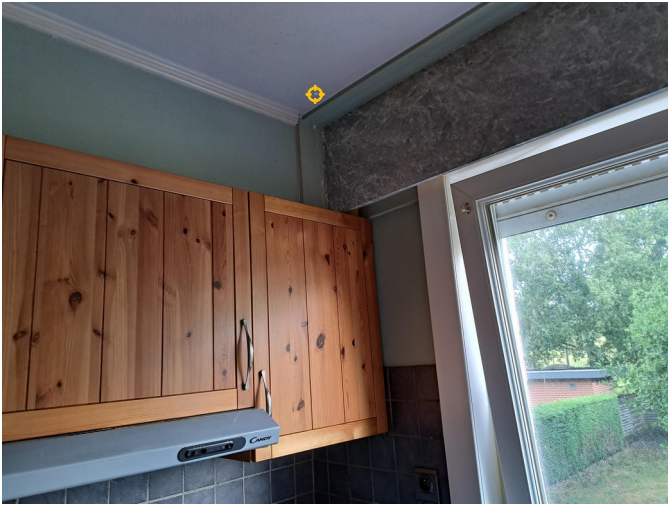
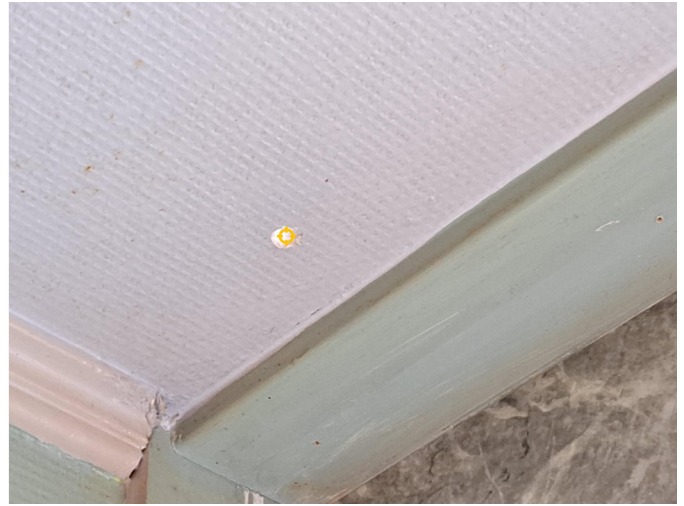
Geen asbest

#	Type	Referentie	Resultaat
8.1	Mengmonster	24855-MM02	Geen asbest

Beschrijving	pleisterwerk - plafonds
Omgeving	Binnen
Primaire drager	Plafond
Bindmiddel van materiaal	Gips - kalk
Gebondenheid op basis van bindmiddel	Niet-hechtgebonden
Hoeveelheid (oppervlakte - dikte - aantal)	• 100,00 m ² - 1,00 cm - 1 stuk
Totaal volume	1,00 m ³
Identificatiemethode	Vaststelling met monstername
Destructieve handeling voor identificatie	Nee
Opmerking	stooklokaal (kelder): geen pleisterwerk

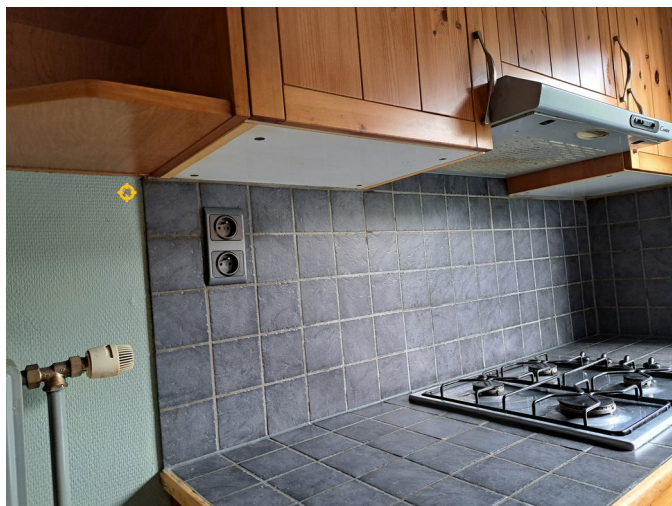
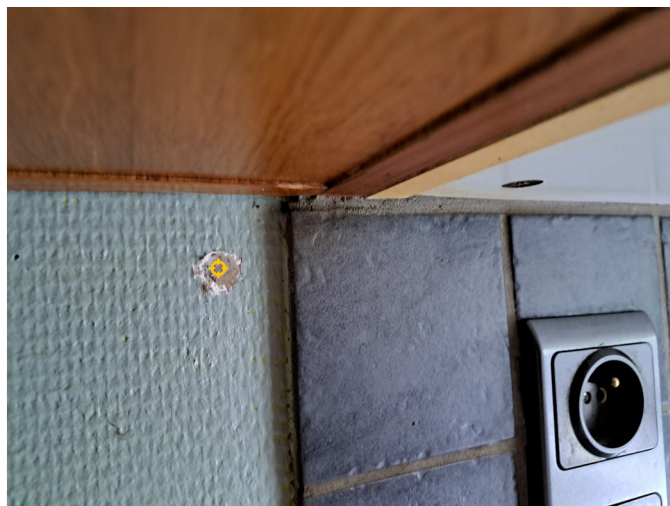
Geen asbest

#	Type	Referentie	Resultaat
9.1	Mengmonster	24855-MM01	Geen asbest

Beschrijving	pleisterwerk - muren
Omgeving	Binnen
Primaire drager	Binnenwand
Bindmiddel van materiaal	Gips - kalk
Gebondenheid op basis van bindmiddel	Niet-hechtgebonden
Hoeveelheid (oppervlakte - dikte - aantal)	• 250,00 m ² - 1,20 cm - 1 stuk
Totaal volume	3,00 m ³
Identificatiemethode	Vaststelling met monsternamen
Destructieve handeling voor identificatie	Nee
Opmerking	stooklokaal (kelder): geen pleisterwerk
