Asbestinventarisatetest

Oostvleterenstraat 48, 8640 Vleteren

Attestnummer : 20260319-000472.000

Uitgegeven op : 19.03.2026

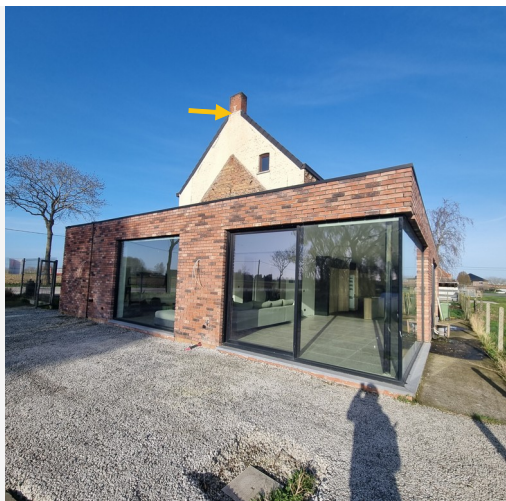
Fiche 1: BE-HDak-Schoorsteen rookgaskanaal linkerzijde

Tijdelijke beperking

Reden: Het te onderzoeken materiaal situeert zich hoger dan 3,50 m te rekenen vanaf een veilige ondergrond

Uitleg van de asbestdeskundige: Het schoorsteen rookgaskanaal is niet te beoordelen. Het is niet zichtbaar of er een asbestverdacht rookgaskanaal aanwezig is in de schoorsteen. De binnenzijde van de schoorsteen is niet inspecteerbaar. Het is wel zo gezien het bouwjaar van de woning, dat er mogelijk asbestverdachte materialen gebruikt werden in de schoorsteen, met als functie brandwerend. Dit kan bijvoorbeeld gaan over een asbestverdacht rookgaskanaal dat gebruikt werd in de schoorsteen. Wees extra aandachtig bij werken aan de schoorsteen om deze nader te inspecteren op asbestverdachte materialen. Er werd wel aangegeven dat de schoorsteen als een volledig nieuw zou opgebouwd zijn.

(Asbest)materiaal	Rookgaskanaal
Karakterisatie	Asbest (verdacht)
Primaire drager	Schuin dak

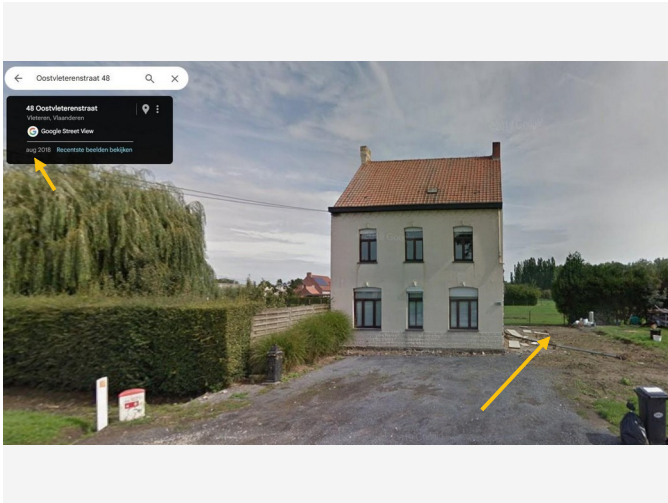
Uitgesloten van inspectie

Bouwjaar: 2018

Constructies gebouwd vanaf 2001 moeten niet onderzocht worden

Opmerking	De aanbouw werd geplaatst na 2018. Dit werd aangetoond met bewijsdocumenten.
-----------	--

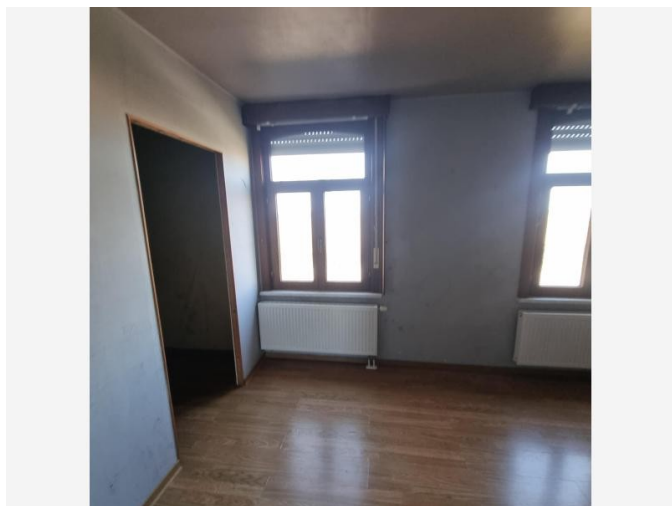
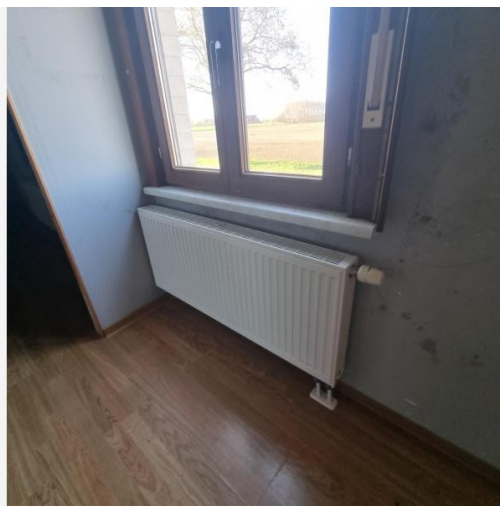
Informatie over een niet-asbestverdacht materiaal

Geen verdachte vensterbank - in de wooneenheid is er geen verdachte vensterbank aanwezig.

Basis voor advies	De asbestdeskundige beoordeelt het materiaal als niet-asbestverdacht.
--------------------------	---

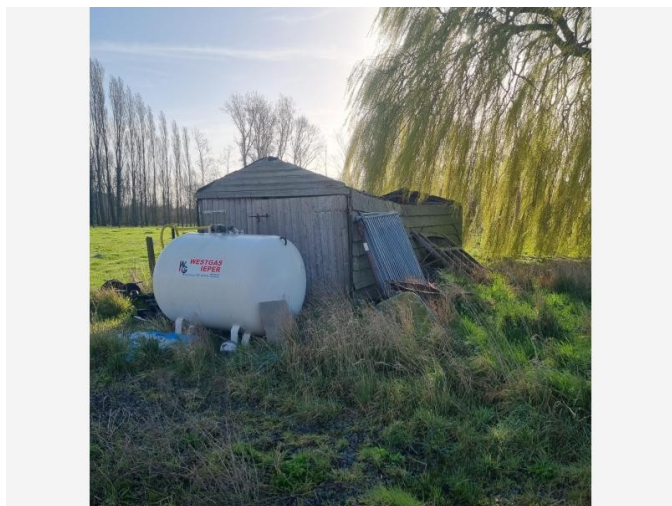
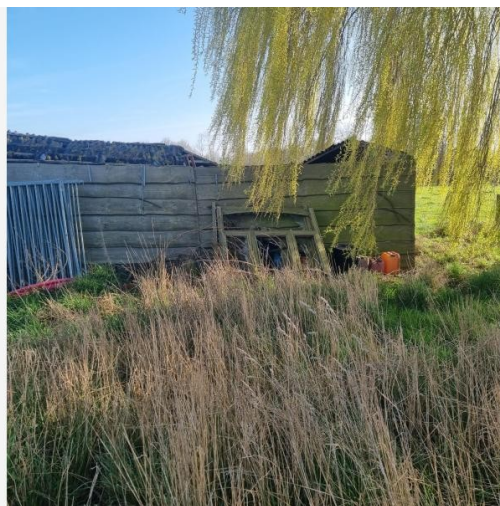
Informatie over een niet-asbestverdacht materiaal

Er zijn geen verdachte materialen teruggevonden in de tuinberging.

Basis voor advies	De asbestdeskundige beoordeelt het materiaal als niet-asbestverdacht.
-------------------	---

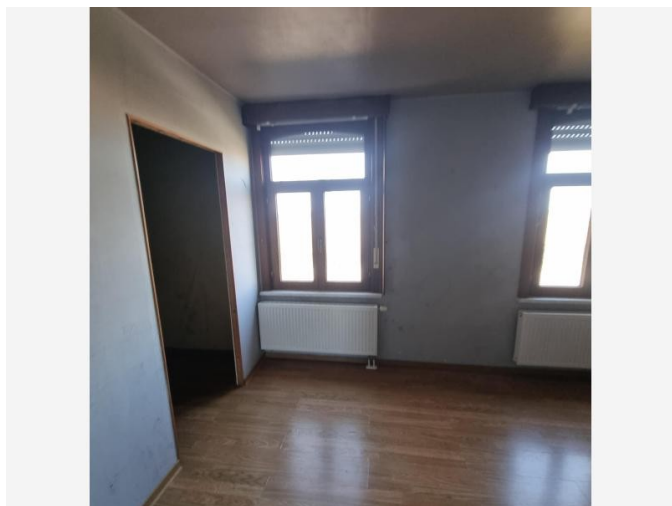
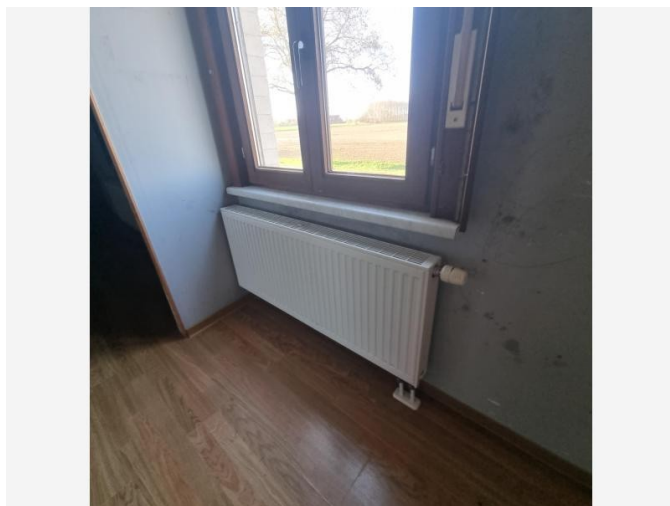
Geen asbest

#	Type	Referentie	Resultaat
5.1	Mengmonster	MM01	Geen asbest

Beschrijving	BR-Muur-Pleisterwerk woongedeelte-M
Omgeving	Binnen
Primaire drager	Binnenwand
Bindmiddel van materiaal	Gips - kalk
Gebondenheid op basis van bindmiddel	Niet-hechtgebonden
Hoeveelheid (oppervlakte - dikte - aantal)	• 201,00 m ² - 0,50 cm - 1 stuk
Totaal volume	1,005 m ³
Identificatiemethode	Een monstername door de asbestdeskundige met laboanalyse door een asbestlabo.
Destructieve handeling voor identificatie	Nee
Opmerking	<p>Volgens het inspectieprotocol is een monstername van het pleisterwerk verplicht om dit te identificeren als niet-asbesthoudend.</p> <p>Bij de badkamer zijn er tegels en keuken is in de nieuwe aanbouw. Dus er werd geen staal genomen in de natte ruimte.</p> <p>De vermelde oppervlaktes en volumes betreffen een beredeneerde schatting. Er worden geen rechten verleend aan deze oppervlaktes/volumes. De dikte is een schatting die voorkomt uit de monsterplaatsen en is daarom niet altijd representatief.</p>

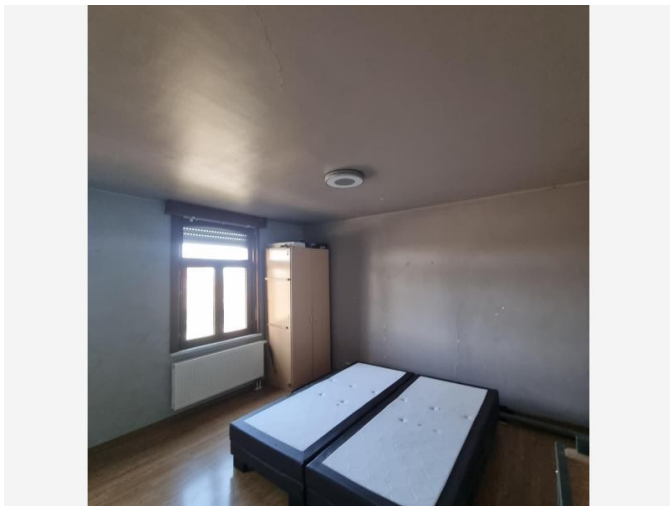
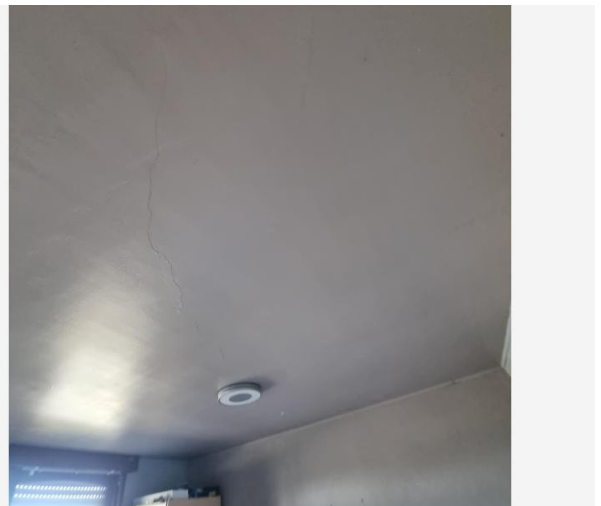
Geen asbest

#	Type	Referentie	Resultaat
6.1	Mengmonster	MM02	Geen asbest

Beschrijving	BR-Pleisterwerk plafond woning-M
Omgeving	Binnen
Primaire drager	Plafond
Bindmiddel van materiaal	Gips - kalk
Gebondenheid op basis van bindmiddel	Niet-hechtgebonden
Hoeveelheid (oppervlakte - dikte - aantal)	• 164,00 m ² - 1,00 cm - 1 stuk
Totaal volume	1,64 m ³
Identificatiemethode	Een monstername door de asbestdeskundige met laboanalyse door een asbestlabo.
Destructieve handeling voor identificatie	Nee
Opmerking	<p>Volgens het inspectieprotocol is een monstername van het pleisterwerk verplicht om dit te identificeren als niet-asbesthoudend.</p> <p>In de natte ruimtes werden er geen stalen genomen.</p> <p>De vermelde oppervlaktes en volumes betreffen een beredeneerde schatting. Er worden geen rechten verleend aan deze oppervlaktes/volumes. De dikte is een schatting die voorkomt uit de monsterplaatsen en is daarom niet altijd representatief.</p>
