Asbestinventarisatietest

Ieperstraat 30, 8970 Poperinge

Attestnummer : 20260326-000357.000

Uitgegeven op : 26.03.2026

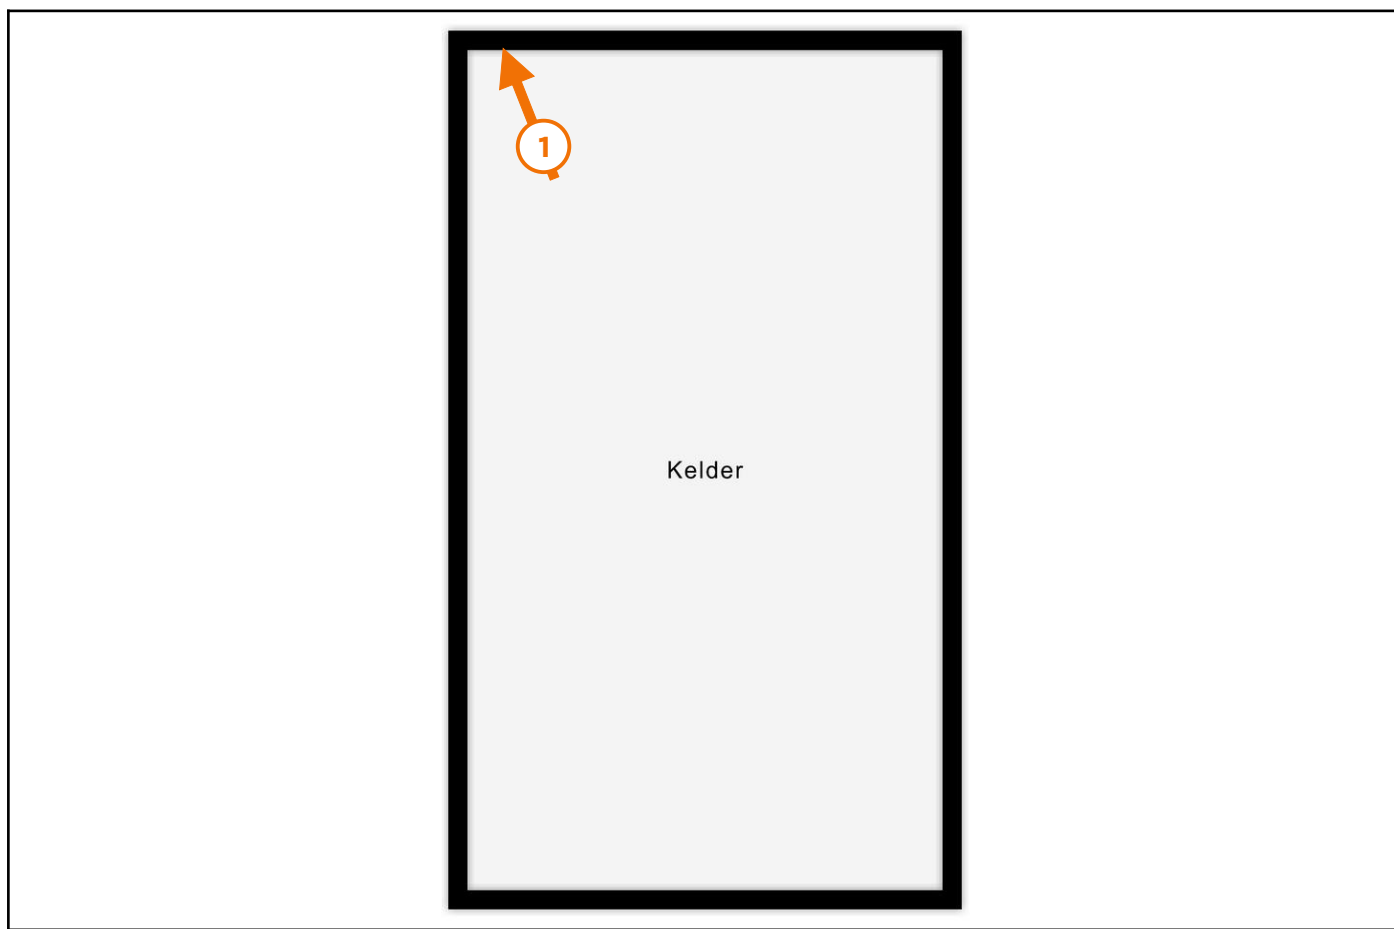
Plan 1.1: Grondplan kelder

Beschrijving	Type	Actie
1. BR-Cementbuis kelder	Asbestmateriaal	Maatregelen nemen

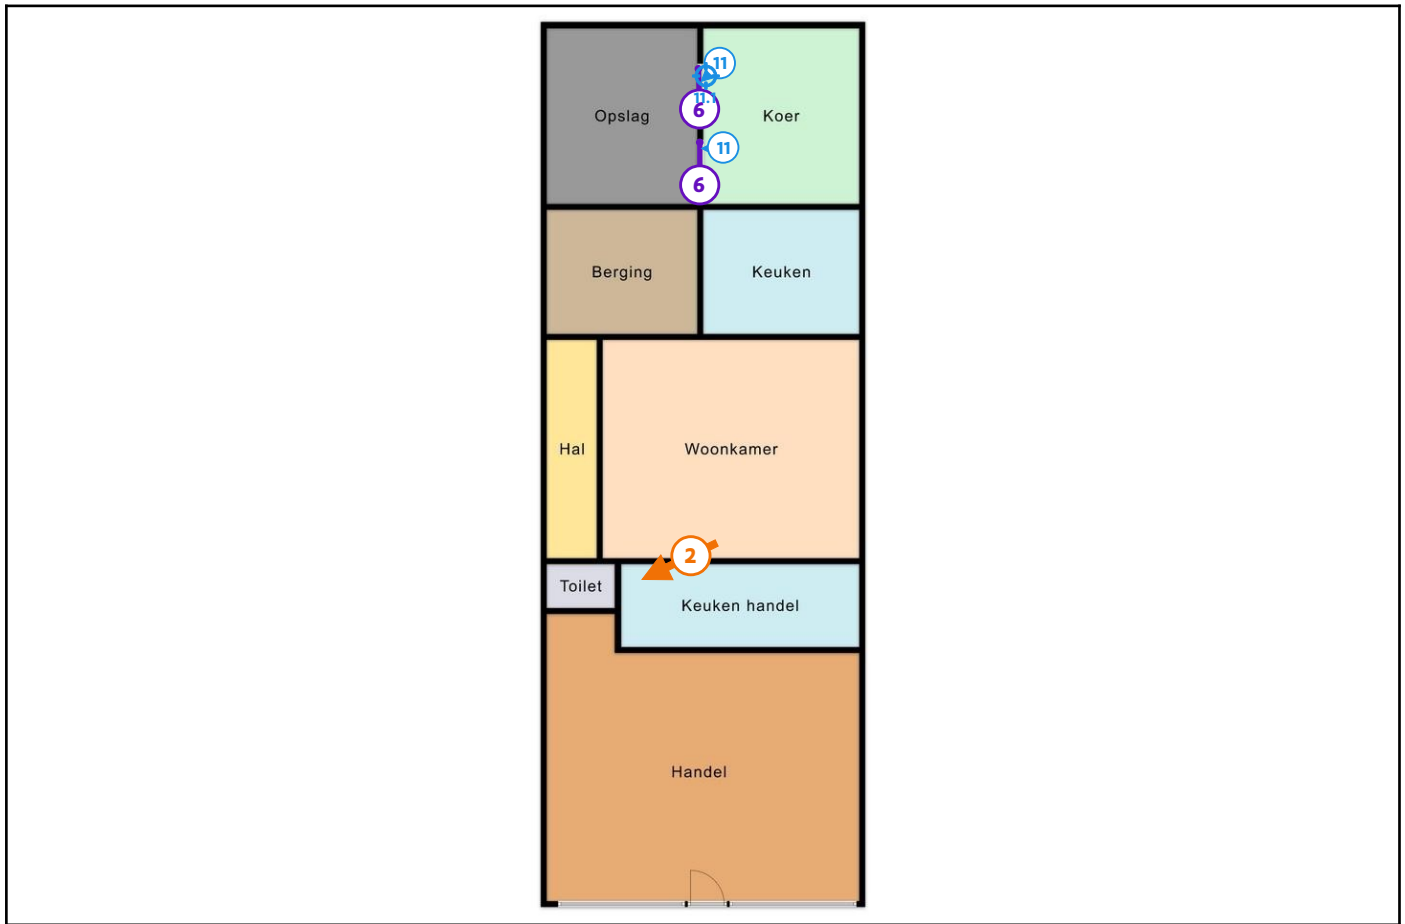
Plan 1.2: Grondplan gelijkvloers

Beschrijving	Type	Actie
2. BR-Binnen-Cementpaal Traphal naar 1ste verdiep	Asbestmateriaal	Maatregelen nemen
6. AD-Muur-Vensterbank woning-G	Advies	-
11. BR-Venster-Mastiek glas opslagruime-M	Geen asbest	-
11.1 Code: MM05	Puntmonster	-

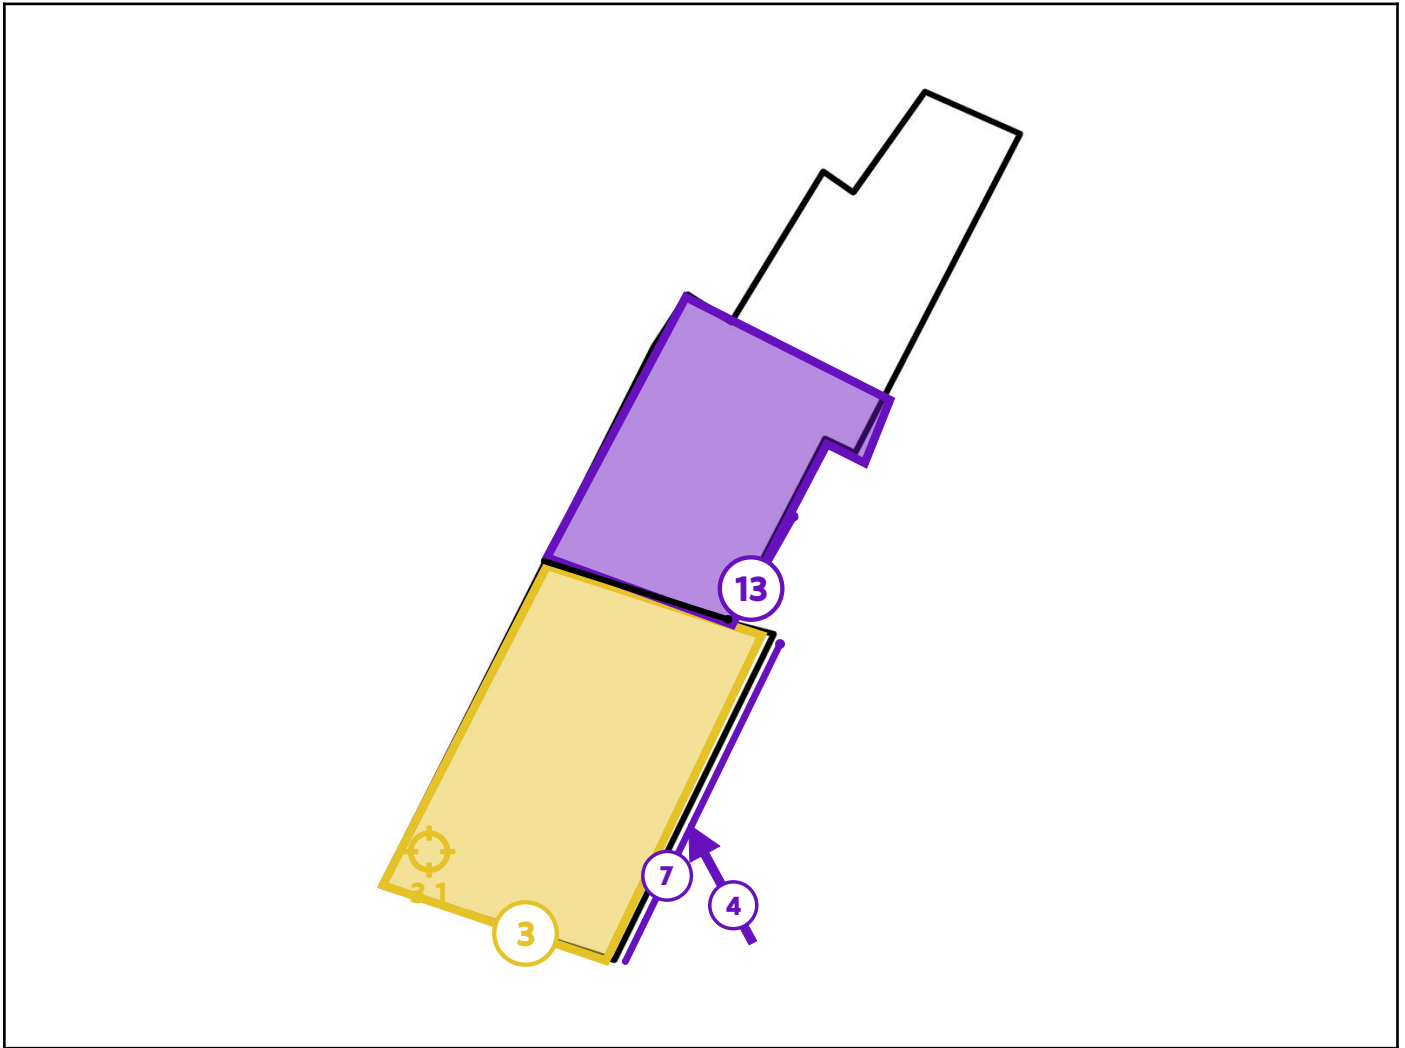
Plan 1.5: Grondplan dak

Beschrijving	Type	Actie
3. BR-Dak-Onderdak woning	Asbestmateriaal	Zorgvuldig beheren
3.1 Code: MM03	Puntmonster	-
4. BE-Dak-Schoorstenen rookgaskanaal Rechtergevel en achteraan bij opslag	Beperking	-
7. AD-Gevel-Leien rechter burens-G	Advies	-
13. AD-Metalen platdak afwerking aanbouw woning (woonkamer en keuken)	Overige ruimte of materiaal	-

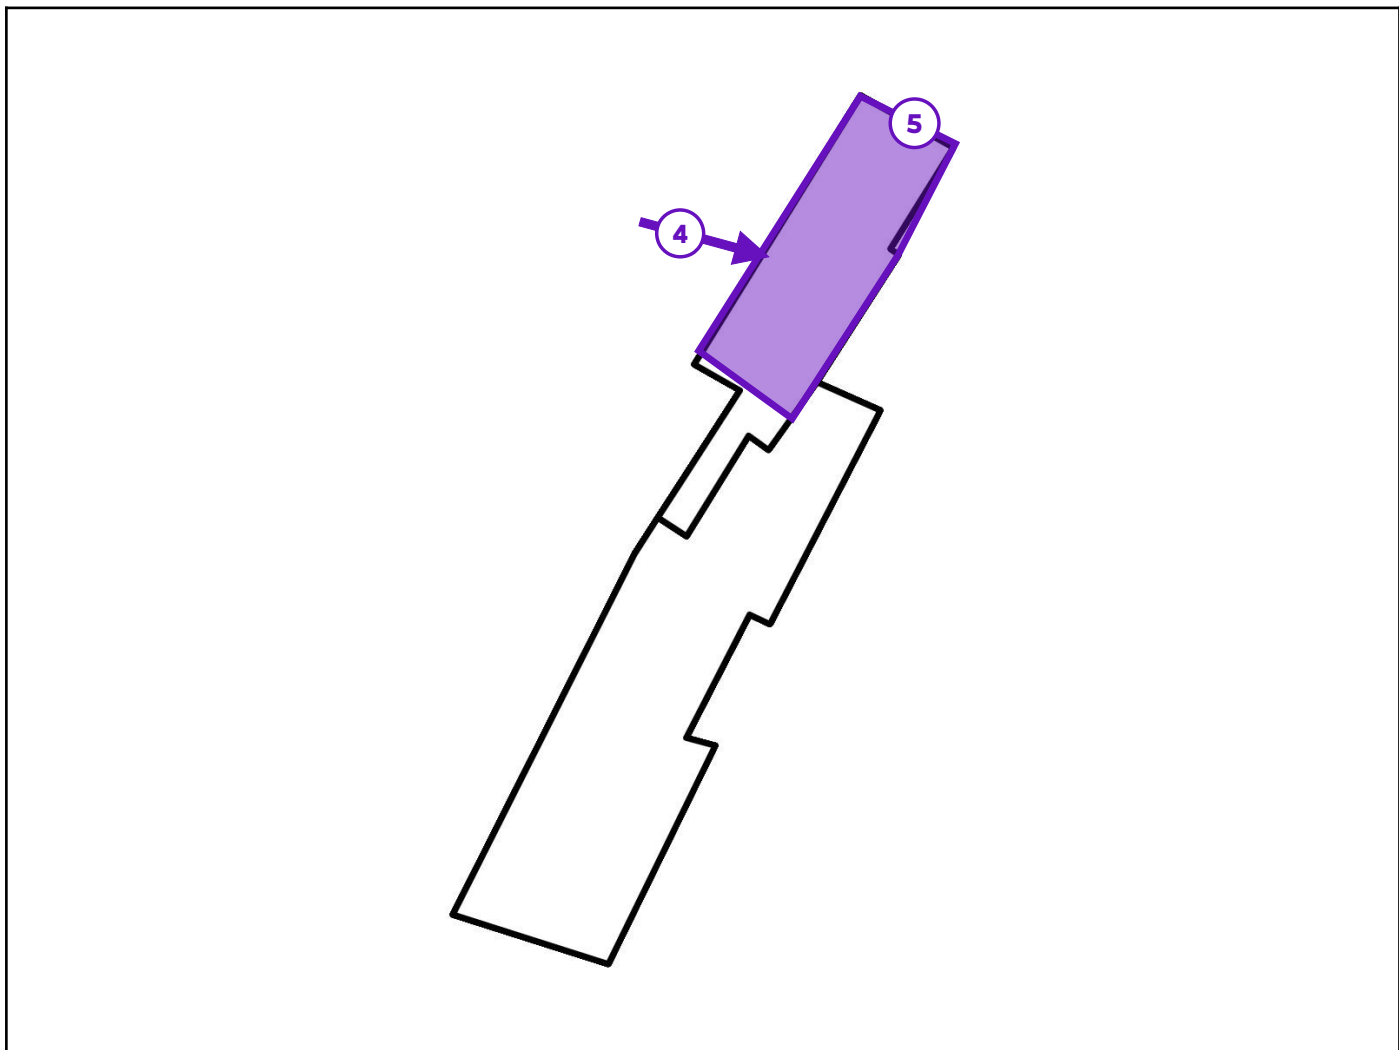
Plan 1.10: Handel + woning plan

Beschrijving	Type	Actie
4. BE-Dak-Schoorstenen rookgaskanaal Rechtergevel en achteraan bij opslag	Beperking	-
5. BE-Onderdak opslagruimte-Inspectie	Beperking	-

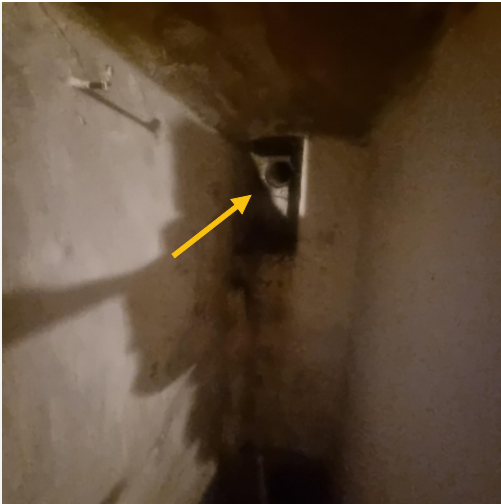
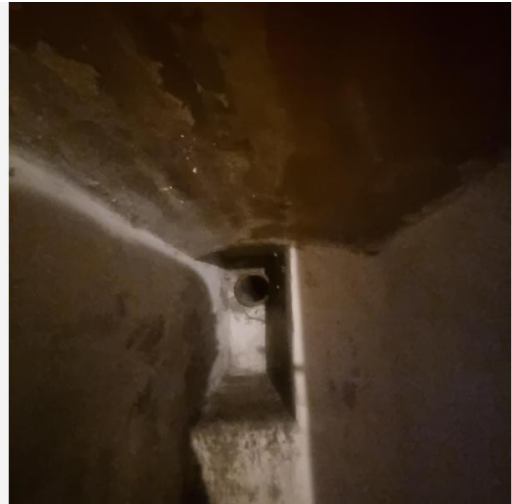
Eindbeoordeling materiaalrisico	Verhoogd materiaalrisico en/of verhoogde kans op vezelvrijgave
---------------------------------	--

Gebondenheid	Categorie 1: hechtgebonden in oorsprong
Asbestsoort (vezeltype)	Crocidoliet aanwezig
Asbestconcentratie	Laag (< 50%)
Afschermingsgraad van het gehele materiaal	Geheel of deels vrij aan binnenluchtstromen
Toestand van het materiaal	Licht beschadigd, licht verweerd. Intacte calciumsilicaatplaat of materiaal met categorie 3-gebondenheid

Beschrijving	BR-Cementbuis kelder
Omgeving	Binnen
Primaire drager	Binnenwand
Asbestmateriaal	Buis, koker, leiding, pijp, doorvoer
Bindmiddel van asbestmateriaal	Cement
Gebondenheid op basis van bindmiddel	Hecht
Hoeveelheid (lengte - omtrek - dikte - aantal)	<ul style="list-style-type: none"> • 2,00 m - 45,00 cm - 2,00 cm - 1 stuk
Totaal volume	0,018 m ³
Eenvoudig bereikbaar	<p>Nee</p> <ul style="list-style-type: none"> • Verwijdering tast de bouwkundige integriteit aan.
Bevestigingswijze	<ul style="list-style-type: none"> • Geklemd • Verlijmd, ingegoten, versmeerd
Identificatiemethode	<p>De asbestdeskundige beoordeelt het materiaal als asbestverdacht en dus asbesthoudend, en dit zonder monstername.</p> <p>Motivatie: De monstername brengt andere schade aan dan schade die inherent is aan de monstername.</p>
Destructieve handeling voor identificatie	Nee
Opmerking	De vermelde oppervlaktes, diktes en volumes betreffen een beredeneerde schatting. Er worden geen rechten verleend aan deze oppervlaktes/diktes/volumes. Er zijn geen plannen om te wetent tot waar de buis uitloopt.

Maatregelen nemen

- Zorg voor een veilig beheer en verwijder dit asbestmateriaal wanneer het bij werken eenvoudig bereikbaar wordt. Controleer de toestand jaarlijks op wijzigingen.
- Voer bijkomende staalname(s) uit.

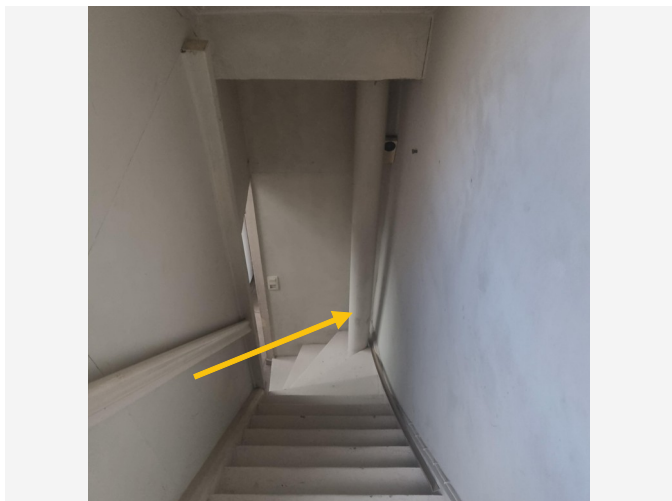
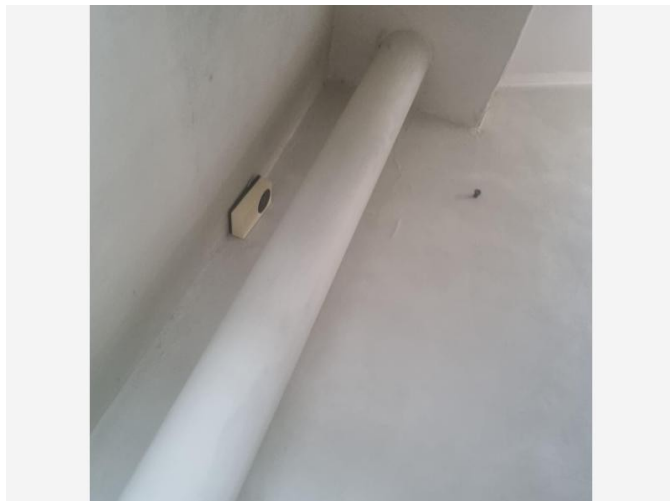
Eindbeoordeling materiaalrisico	Verhoogd materiaalrisico en/of verhoogde kans op vezelvrijgave
---------------------------------	--

Gebondenheid	Categorie 1: hechtgebonden in oorsprong
Asbestsoort (vezeltype)	Crocidoliet aanwezig
Asbestconcentratie	Laag (< 50%)
Afschermingsgraad van het gehele materiaal	Geheel of deels vrij aan de binnenlucht, maar geen contact met binnenluchtstromen
Toestand van het materiaal	Licht beschadigd, licht verweerd. Intacte calciumsilicaatplaat of materiaal met categorie 3-gebondenheid

Beschrijving	BR-Binnen-Cementpaal Traphal naar 1ste verdiep
Omgeving	Binnen
Primaire drager	Binnenwand
Asbestmateriaal	Buis, koker, leiding, pijp, doorvoer
Bindmiddel van asbestmateriaal	Cement
Gebondenheid op basis van bindmiddel	Hecht
Hoeveelheid (lengte - omtrek - dikte - aantal)	<ul style="list-style-type: none"> • 2,50 m - 30,00 cm - 2,00 cm - 1 stuk
Totaal volume	0,015 m ³
Eenvoudig bereikbaar	<p>Nee</p> <ul style="list-style-type: none"> • Verwijdering tast de bouwkundige integriteit aan.
Bevestigingswijze	<ul style="list-style-type: none"> • Geklemd • Verlijmd, ingegoten, versmeerd
Identificatiemethode	<p>De asbestdeskundige beoordeelt het materiaal als asbestverdacht en dus asbesthoudend, en dit zonder monstername.</p> <p>Motivatie: De monstername brengt andere schade aan dan schade die inherent is aan de monstername.</p>
Destructieve handeling voor identificatie	Nee
Opmerking	Er is een verdachte paal aanwezig ter hoogte van trap naar eerste verdiep. De vermelde oppervlaktes, diktes en volumes betreffen een beredeneerde schatting. Er worden geen rechten verleend aan deze oppervlaktes/diktes/volumes.

Maatregelen nemen

- Zorg voor een veilig beheer en verwijder dit asbestmateriaal wanneer het bij werken eenvoudig bereikbaar wordt. Controleer de toestand jaarlijks op wijzigingen.
- Voer bijkomende staalname(s) uit.

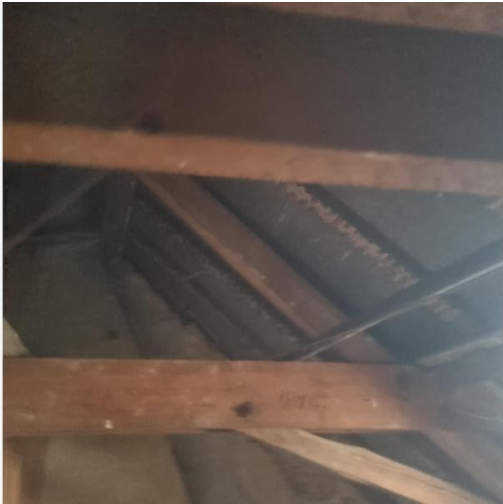
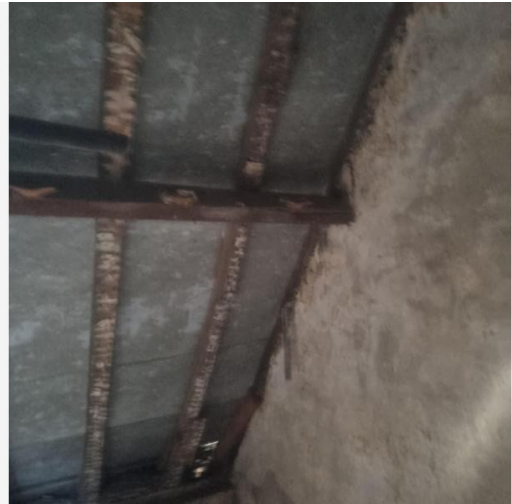
Eindbeoordeling materiaalrisico	Laag materiaalrisico en/of verlaagde kans op vezelvrijgave
---------------------------------	--

Gebondenheid	Categorie 1: hechtgebonden in oorsprong
Asbestsoort (vezeltype)	Alleen chrysotiel aanwezig
Asbestconcentratie	Laag (< 50%)
Afschermingsgraad van het gehele materiaal	Geheel of deels vrij aan de binnenlucht, maar geen contact met binnenluchtstromen
Toestand van het materiaal	Licht beschadigd, licht verweerd. Intacte calciumsilicaatplaat of materiaal met categorie 3-gebondenheid

#	Type	Referentie	Resultaat
3.1	Puntmonster	MM03	Chrysotiel

Beschrijving	BR-Dak-Onderdak woning
Omgeving	Binnen
Primaire drager	Schuin dak
Asbestmateriaal	Plaat, paneel, tablet - Type Menuiserite
Bindmiddel van asbestmateriaal	Cement
Gebondenheid op basis van bindmiddel	Hecht
Hoeveelheid (oppervlakte - dikte - aantal)	<ul style="list-style-type: none">• 75,00 m² - 0,30 cm - 1 stuk
Totaal volume	0,225 m ³
Eenvoudig bereikbaar	Nee <ul style="list-style-type: none">• Het asbestmateriaal is bedekt (uitgezonderd laag verf, coating, behang, kunststof, textiel) en het wegnemen van het bedekkende materiaal kan niet zonder het bedekkende materiaal te beschadigen.
Bevestigingswijze	<ul style="list-style-type: none">• Geschroefd• Genageld, geniet
Identificatiemethode	Een monstername door de asbestdeskundige met laboanalyse door een asbestlabo.
Destructieve handeling voor identificatie	Nee
Opmerking	Er zijn onderdakplaten aanwezig op de woning. De hoeveelheid is louter een inschatting, geen maatstaf voor heffingen.

Zorgvuldig beheren

- Zorg voor een veilig beheer en verwijder dit asbestmateriaal wanneer het bij werken eenvoudig bereikbaar wordt. Controleer de toestand jaarlijks op wijzigingen.

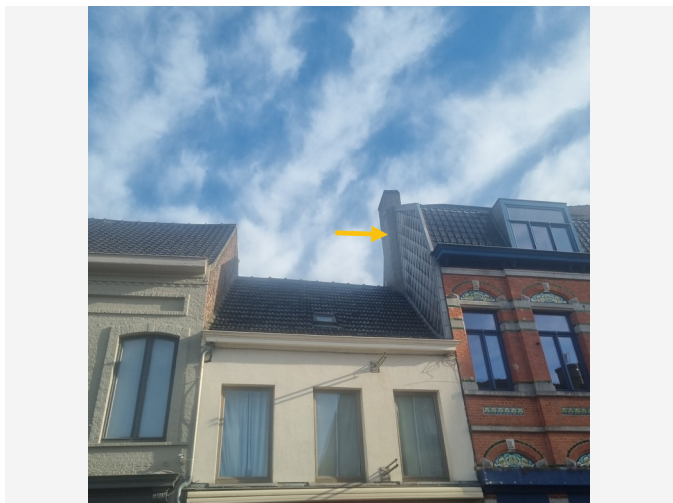
Fiche 4: BE-Dak-Schoorstenen rookgaskanaal Rechtergevel en achteraan bij opslag

Reden: Het te onderzoeken materiaal situeert zich hoger dan 3,50 m te rekenen vanaf een veilige ondergrond

Uitleg van de asbestdeskundige: De schoorsteen rookgaskanalen zijn niet te beoordelen. Het is niet zichtbaar of er een asbestverdacht rookgaskanaal aanwezig is in de schoorstenen. De binnenzijde van de schoorstenen zijn niet inspecteerbaar. Het is wel zo gezien het bouwjaar van de woning, dat er mogelijk asbestverdachte materialen gebruikt werden in de schoorstenen, met als functie brandwerend. Dit kan bijvoorbeeld gaan over een asbestverdacht rookgaskanaal dat gebruikt werd in de schoorsteen. Wees extra aandachtig bij werken aan de schoorsteen om deze nader te inspecteren op asbestverdachte materialen.

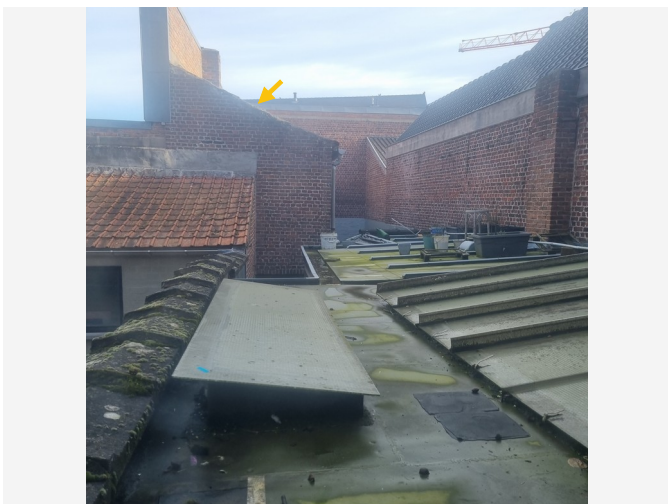
Reden: Er is geen volledige risicobeoordeling mogelijk

Uitleg van de asbestdeskundige: Het onderdak was niet zichtbaar langs de binnenkant aangezien de zolder volledig was afgewerkt langs de binnenkant. Langs de buitenkant was het dak te hoog om een dakpan op te tillen om het onderdak te inspecteren van het opslag gedeelte. Via het platform kon er ook geen veilige toegang zijn tot het dak van opslag. Het is aangewezen om bij werken of indien het dak veilig betreedbaar is, bijkomend onderzoek uit te voeren.

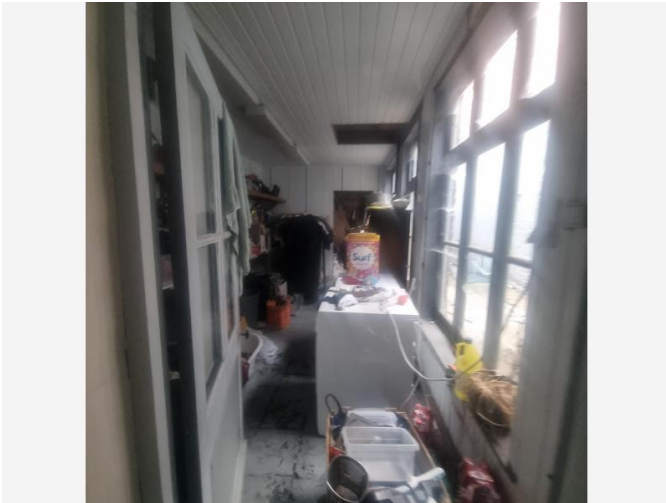
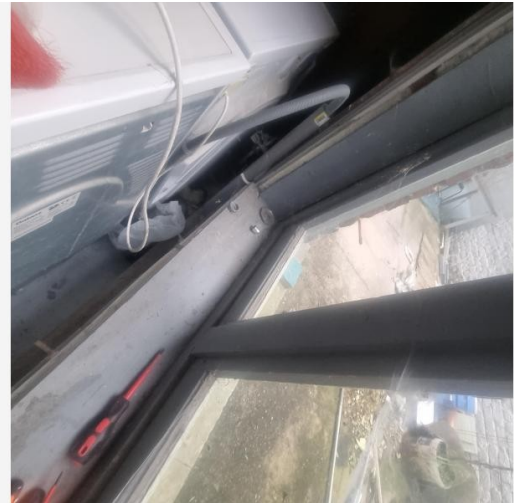
Geen verdachte vensterbank - in het gebouw is er geen verdachte vensterbank aanwezig.

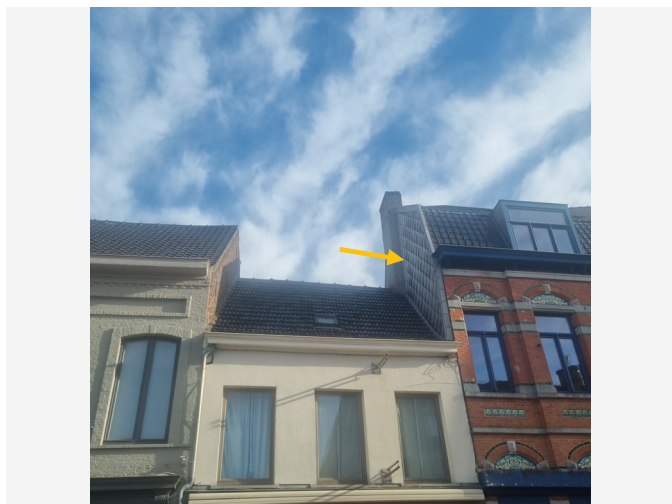
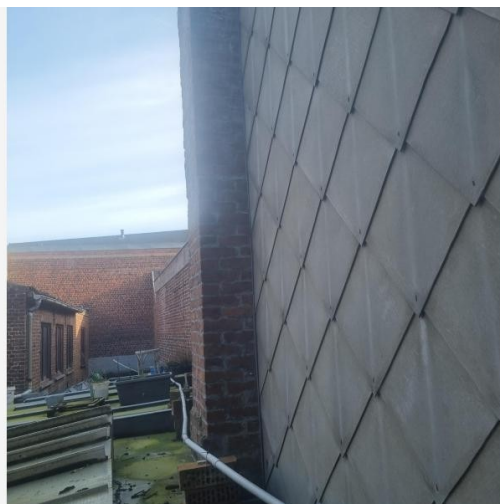
De gevel van de rechterburen is bekleed met asbestverdachte leien. Wees aandacht bij het slib verwijderen uit de goten of op het platte dak die mogelijk gecontamineerd kunnen zijn met vezels afkomstig van de leien burenen.

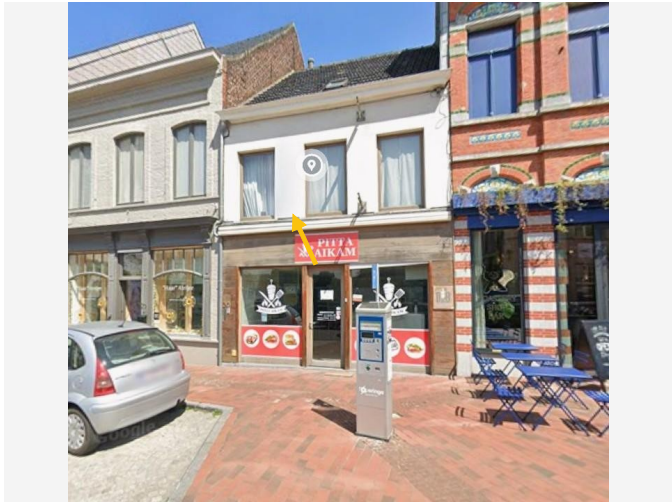
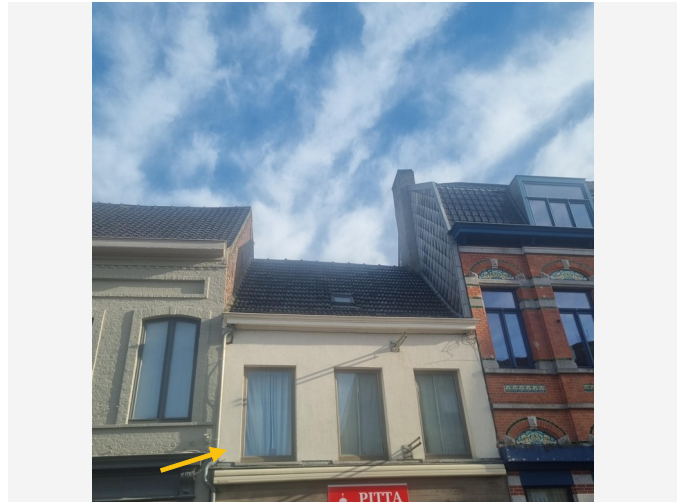
Fiche 8: BR-Voorgevel 1ste verdiep-Crepi-M-Buitenlucht

Geen asbest

#	Type	Referentie	Resultaat
8.1	Puntmonster	MM04	Geen asbest

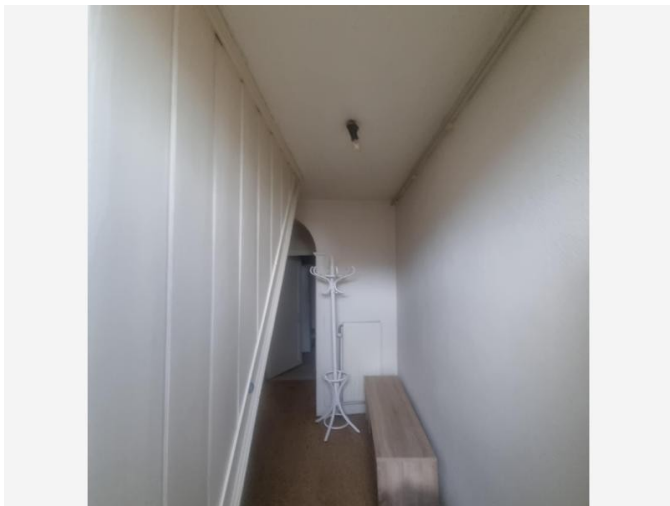
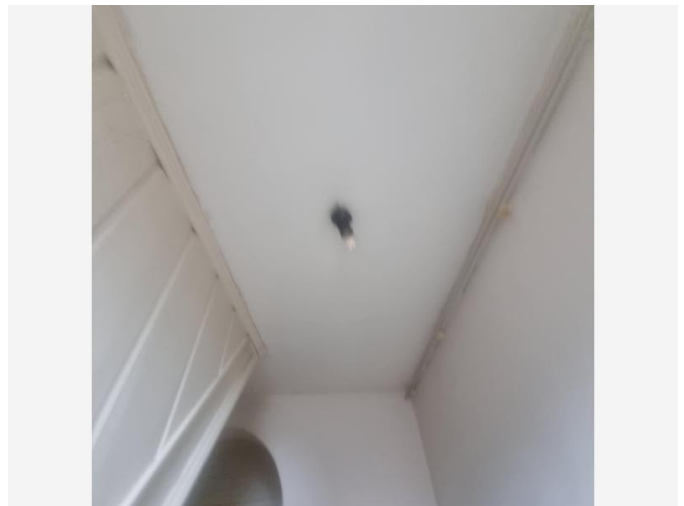
Geen asbest

#	Type	Referentie	Resultaat
9.1	Mengmonster	MM02	Geen asbest

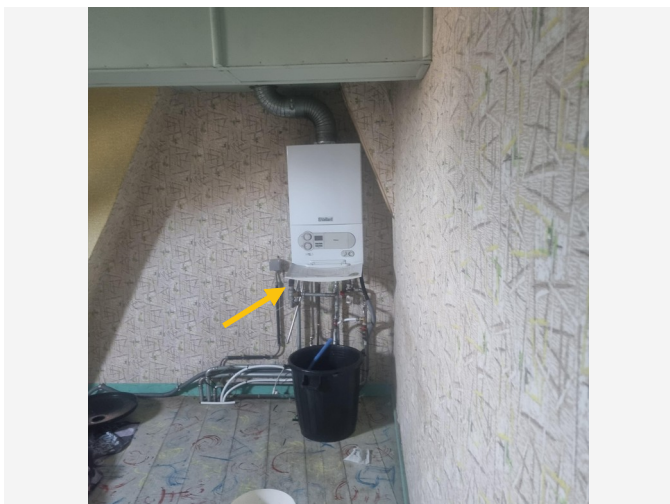
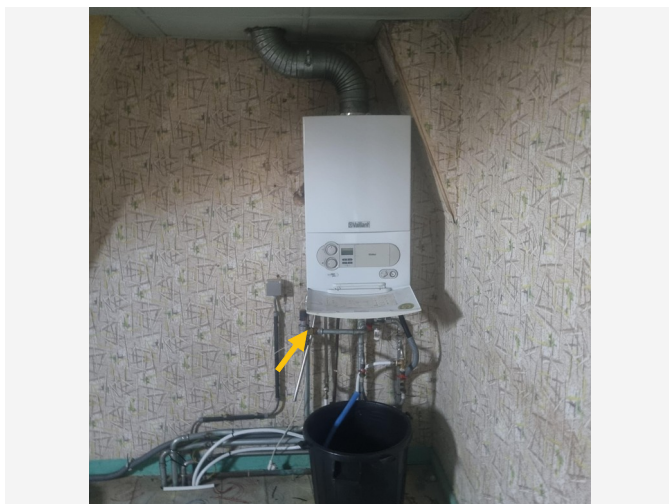
Geen asbest

#	Type	Referentie	Resultaat
10.1	Mengmonster	MM01	Geen asbest

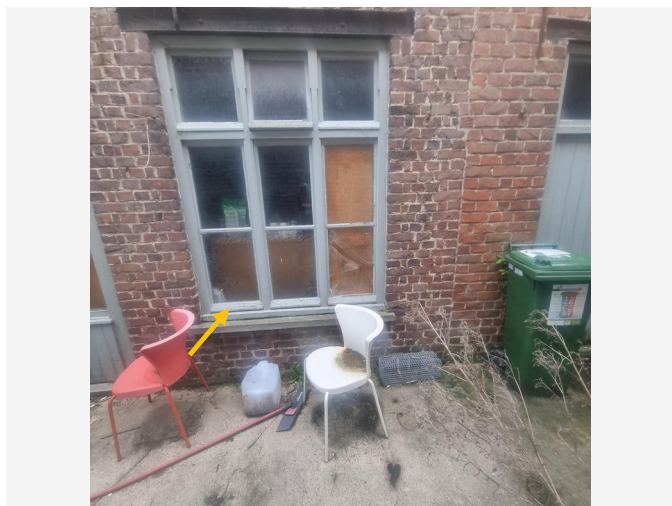
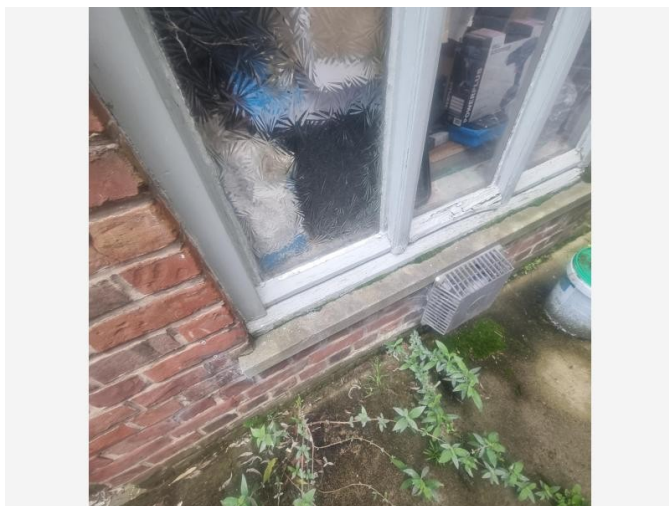
Geen asbest

#	Type	Referentie	Resultaat
11.1	Puntmonster	MM05	Geen asbest
