Asbestinventarisatetest

Noeveren 152, 2850 Boom

Attestnummer : 20240626-000439.000

Uitgegeven op : 26.06.2024

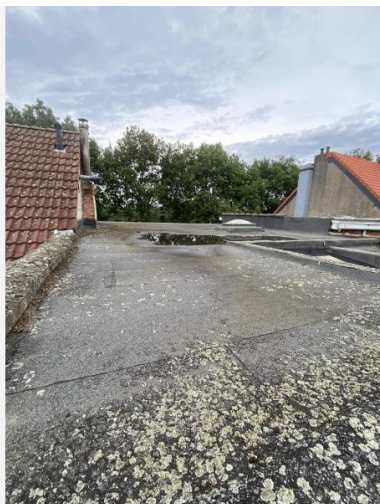
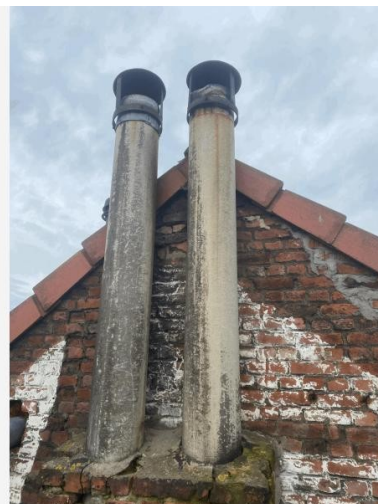
Eindbeoordeling materiaalrisico	Laag materiaalrisico en/of verlaagde kans op vezelvrijgave
---------------------------------	--

Gebondenheid	Categorie 1: hechtgebonden in oorsprong
Asbestsoort (vezeltype)	Crocidoliet aanwezig
Asbestconcentratie	Laag (< 50%)
Afschermingsgraad van het gehele materiaal	Geheel of deels vrij aan de buitenlucht
Toestand van het materiaal	Onbeschadigd, niet verweerd

Beschrijving	Woning - schouw - plat dak
Omgeving	Buiten
Primaire drager	Plat dak
Asbestmateriaal	Rookgaskanaal
Bindmiddel van asbestmateriaal	Cement
Gebondenheid op basis van bindmiddel	Hecht
Hoeveelheid (lengte - omtrek - dikte - aantal)	<ul style="list-style-type: none">• 2,00 m - 30,00 cm - 2,00 cm - 2 stuks
Totaal volume	0,024 m ³
Eenvoudig bereikbaar	Nee <ul style="list-style-type: none">• Verwijdering tast de bouwkundige integriteit aan.
Bevestigingswijze	<ul style="list-style-type: none">• Geklemd• Verlijmd, ingegoten, versmeerd
Identificatiemethode	Vaststelling zonder monstername
Destructieve handeling voor identificatie	Nee

Verwijderen

- Zorg voor een veilig beheer. Vermijd het beschadigen van het asbestmateriaal. Controleer de toestand jaarlijks op wijzigingen.
- Zorg voor een veilig beheer en verwijder dit asbestmateriaal wanneer het bij werken eenvoudig bereikbaar wordt. Controleer de toestand jaarlijks op wijzigingen.

- Eenvoudige handelingen: enkel door erkend asbestverwijderaar
Een toepassing die niet kan verwijderd worden zonder te breken, te beschadigen of scheuren moet verplicht door een erkende asbestverwijderaar verwijderd worden. Roep de hulp in van een erkende verwijderaar.

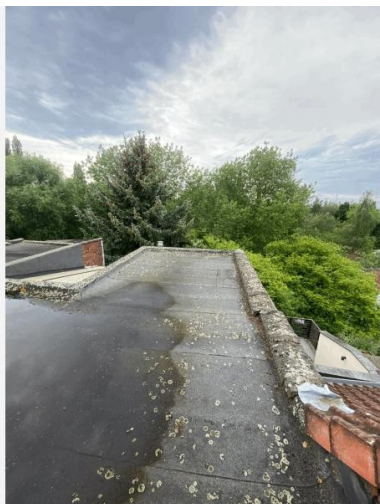
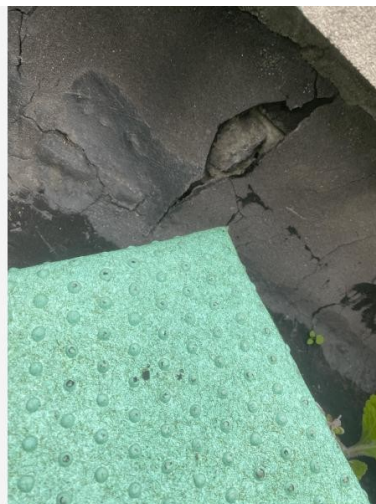
Eindbeoordeling materiaalrisico	Verhoogd materiaalrisico en/of verhoogde kans op vezelvrijgave
---------------------------------	--

Gebondenheid	Categorie 1: hechtgebonden in oorsprong
Asbestsoort (vezeltype)	Alleen chrysotiel
Asbestconcentratie	Laag (< 50%)
Afschermingsgraad van het gehele materiaal	Geheel of deels vrij aan de buitenlucht
Toestand van het materiaal	Zwaar beschadigd, zwaar verweerd

#	Type	Referentie	Resultaat
2.1	Mengmonster	MM04	Chrysotiel

Beschrijving	Woning - roofing - plat dak
Omgeving	Buiten
Primaire drager	Plat dak
Asbestmateriaal	Dak- en gevelbekleding - Roofing
Bindmiddel van asbestmateriaal	Bitumen (roofing, teer, asfalt)
Gebondenheid op basis van bindmiddel	Hecht
Hoeveelheid (oppervlakte - aantal)	<ul style="list-style-type: none">• 125,00 m² - 1 stuk
Totale oppervlakte	125,00 m ²
Eenvoudig bereikbaar	Ja
Bevestigingswijze	<ul style="list-style-type: none">• Los (al dan niet bedekt)• Verlijmd, ingegoten, versmeerd
Identificatiemethode	Vaststelling met monsternamen
Destructieve handeling voor identificatie	Nee

Verwijderen

- Zorg voor een veilig beheer en verwijder dit asbestmateriaal wanneer het bij werken eenvoudig bereikbaar wordt. Controleer de toestand jaarlijks op wijzigingen.
- Verwijder dit asbestmateriaal zo snel mogelijk. Volg de toestand goed op.

- Hermetische zone (erkend asbestverwijderaar)
Een toepassing die niet kan verwijderd worden zonder te breken, te beschadigen of scheuren moet verplicht via hermetische zone verwijderd worden, in dit geval is de roofing in slechte toestand. Roep de hulp in van een erkende asbestverwijderaar.

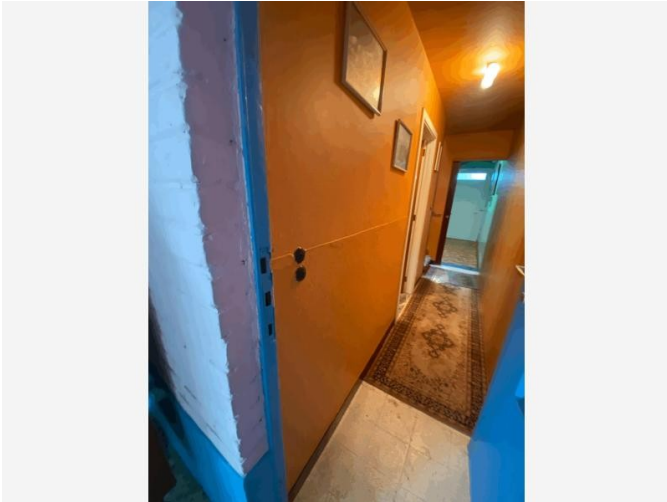
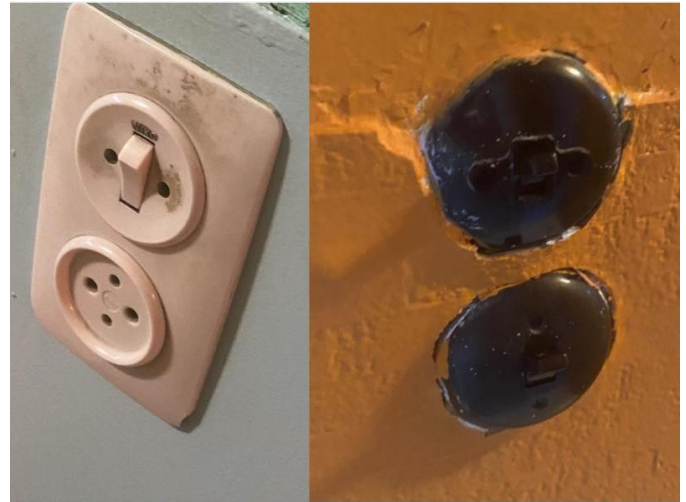
Fiche 4: Woning - bakeliet - schakelaars/stopcontacten

Eindbeoordeling materiaalrisico	Laag materiaalrisico en/of verlaagde kans op vezelvrijgave
---------------------------------	--

Gebondenheid	Categorie 1: hechtgebonden in oorsprong
Asbestsoort (vezeltype)	Crocidoliet aanwezig
Asbestconcentratie	Laag (< 50%)
Afschermingsgraad van het gehele materiaal	Geheel of deels (ook) vrij aan de binnenlucht
Toestand van het materiaal	Onbeschadigd, niet verweerd

Beschrijving	Woning - bakeliet - schakelaars/stopcontacten
Omgeving	Binnen
Primaire drager	Wand buitenschil
Asbestmateriaal	Plaat, paneel, tablet - Type Bakeliet
Bindmiddel van asbestmateriaal	Kunststof of -hars
Gebondenheid op basis van bindmiddel	Hecht
Hoeveelheid (oppervlakte - dikte - aantal)	• 0,10 m ² - 2,00 cm - 8 stuks
Totaal volume	0,016 m ³
Eenvoudig bereikbaar	Ja
Bevestigingswijze	• Geschroefd
Identificatiemethode	Vaststelling zonder monstername
Destructieve handeling voor identificatie	Nee

Zorgvuldig beheren

- Zorg voor een veilig beheer. Vermijd het beschadigen van het asbestmateriaal. Controleer de toestand jaarlijks op wijzigingen.

- Eenvoudige handelingen: mag via doe-het-zelf of door werknemer(s) met opleidingsattest eenvoudige handelingen
Dit is enkel mogelijk mits het nemen van de juiste voorzorgsmaatregelen tijdens de verwijdering (elektriciteit afsluiten!). Verwijder de bakeliettoepassingen voorzichtig met handgereedschap. Hiervoor dient mogelijks een deeltje van de muur handmatig uitgebroken te worden. De asbesthoudende toepassing mag in geen geval met machinaal gereedschap verwijderd worden om het risico op vrijgave van asbestdeeltjes zo veel als mogelijk in te perken. Dit materiaal moet dubbel verpakt afgevoerd worden.

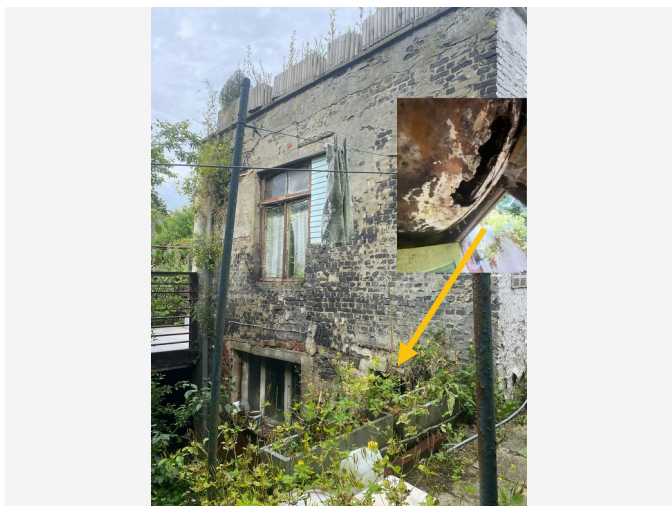
Permanente beperking

Reden: Het onderzoek kan niet uitgevoerd worden binnen de bepalingen van de Welzijnswet

Uitleg van de asbestdeskundige: Het plafond is ingezakt en kan elk ogenblik instorten, het bijgebouw kan langs de tuin worden betreden, er is een bovenverdiep met een trapje maar de situatie is niet veilig genoeg om het hele bijgebouw te inspecteren. Het onderste verdiep werd wel geïnspecteerd.

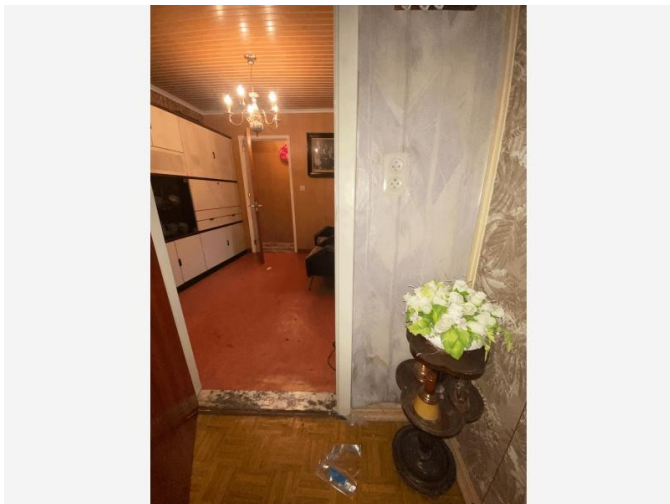
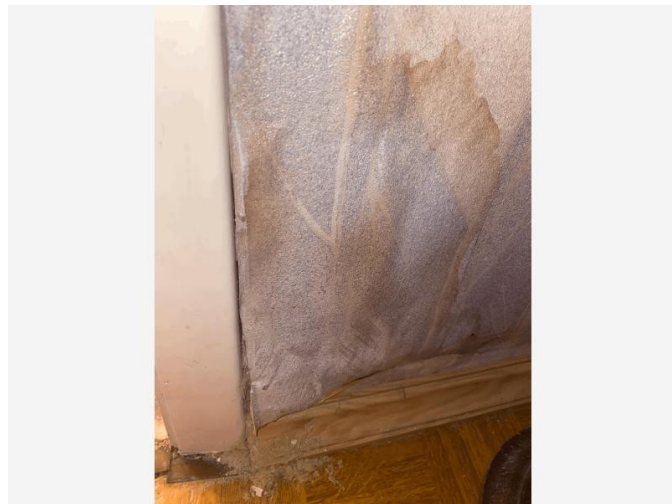
Geen asbest

#	Type	Referentie	Resultaat
6.1	Mengmonster	MM01	Geen asbest

Beschrijving	Woning - pleisterwerk - muur
Omgeving	Binnen
Primaire drager	Wand buitenschil
Bindmiddel van materiaal	Gips - kalk
Gebondenheid op basis van bindmiddel	Niet-hechtgebonden
Hoeveelheid (oppervlakte - dikte - aantal)	• 250,00 m ² - 2,00 cm - 1 stuk
Totaal volume	5,00 m ³
Identificatiemethode	Vaststelling met monsternamen
Destructieve handeling voor identificatie	Nee

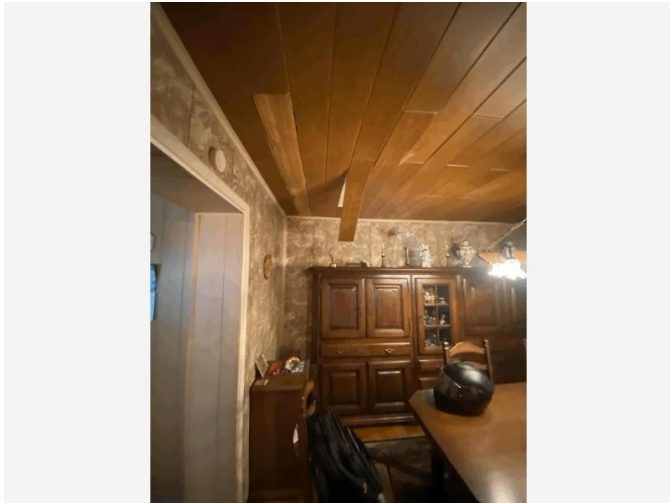
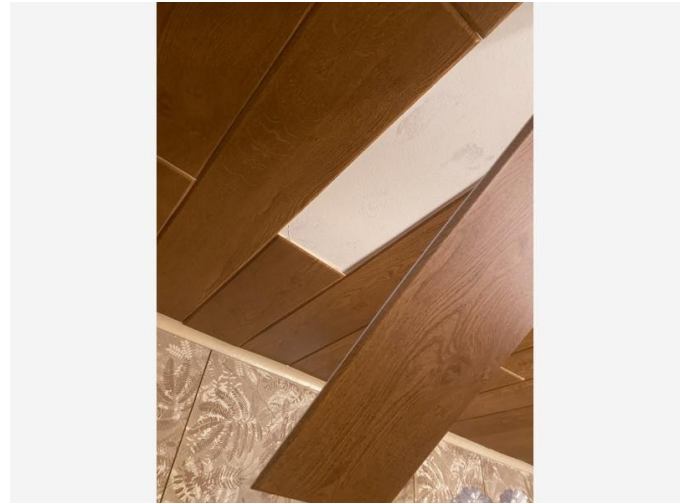
Geen asbest

#	Type	Referentie	Resultaat
7.1	Mengmonster	MM02	Geen asbest

Beschrijving	Woning - pleisterwerk - plafond
Omgeving	Binnen
Primaire drager	Plafond
Bindmiddel van materiaal	Gips - kalk
Gebondenheid op basis van bindmiddel	Niet-hechtgebonden
Hoeveelheid (oppervlakte - dikte - aantal)	• 150,00 m ² - 2,00 cm - 1 stuk
Totaal volume	3,00 m ³
Identificatiemethode	Vaststelling met monstername
Destructieve handeling voor identificatie	Nee
