Asbestinventarisatietest

Matenstraat 54, 2845 Niel

Attestnummer : 20251007-000523.000

Uitgegeven op : 07.10.2025

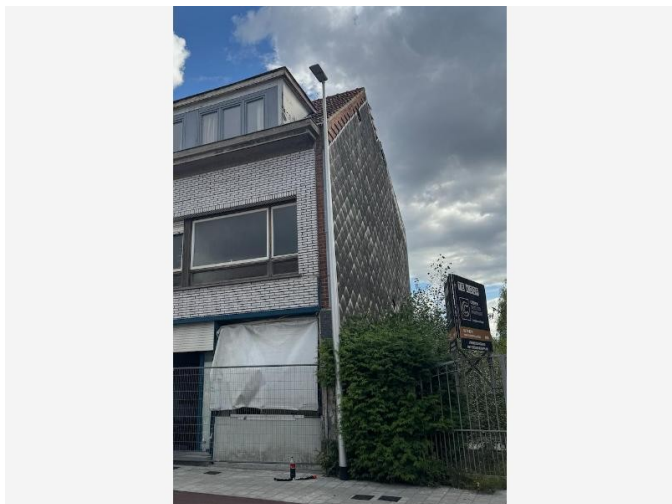
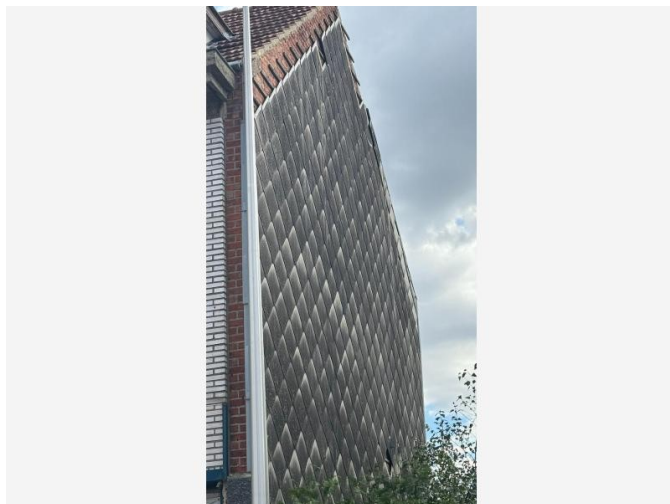
Het asbestmateriaal valt onder de mijlpaal van 2034.

Eindbeoordeling materiaalrisico	Verhoogd materiaalrisico en/of verhoogde kans op vezelvrijgave
---------------------------------	--

Gebondenheid	Categorie 1: hechtgebonden in oorsprong
Asbestsoort (vezeltype)	Crocidoliet aanwezig
Asbestconcentratie	Laag (< 50%)
Afschermingsgraad van het gehele materiaal	Geheel of deels vrij aan de buitenlucht
Toestand van het materiaal	Matig beschadigd, matig verweerd

Beschrijving	Woning - leien - zijgevel
Omgeving	Buiten
Primaire drager	Wand buitenschil
Asbestmateriaal	Dak- en gevelbekleding - Lei, shingle
Bindmiddel van asbestmateriaal	Cement
Gebondenheid op basis van bindmiddel	Hecht
Hoeveelheid (oppervlakte - aantal)	<ul style="list-style-type: none">• 45,00 m² - 1 stuk
Totale oppervlakte	45,00 m ²
Eenvoudig bereikbaar	Ja
Bevestigingswijze	<ul style="list-style-type: none">• Genageld, geniet
Identificatiemethode	Vaststelling zonder monsternamen
Destructieve handeling voor identificatie	Nee

- Verwijder dit asbestmateriaal zo snel mogelijk. Volg de toestand goed op.
- Hemelwater dat afspoelt van asbestcement daken of gevels kan asbestdeeltjes bevatten. Gebruik het enkel voor gesloten circuits (bv. spoelen toiletten). Reinig na het vervangen van het dak of de gevel de dakgoten en regenwaterput of -ton om asbesthoudend sediment of slib te verwijderen

- Eenvoudige handelingen: mag via doe-het-zelf of door werknemer(s) met opleidingsattest eenvoudige handelingen
Kan eenvoudig losgemaakt en dubbel verpakt verwijderd worden. Indien dit niet kan zonder de toepassing te breken/beschadigen, roep dan de hulp in van een erkend asbestverwijderaar.

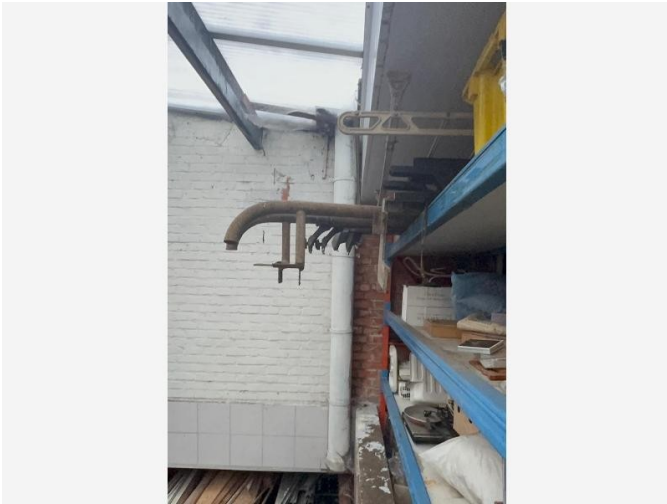
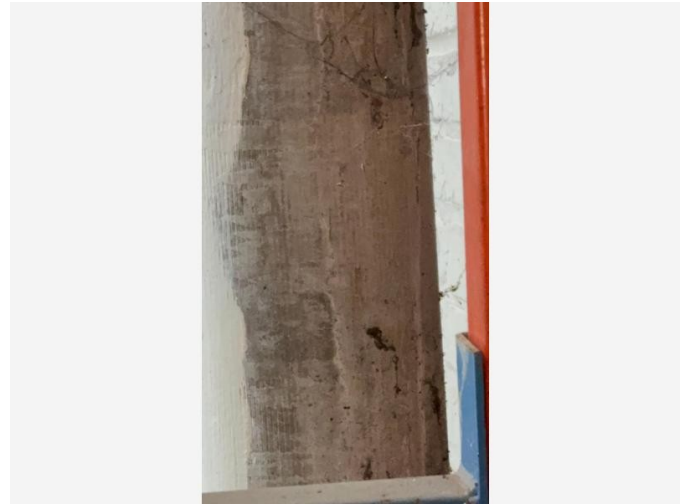
Het asbestmateriaal valt onder de mijlpaal van 2040.

Eindbeoordeling materiaalrisico	Verhoogd materiaalrisico en/of verhoogde kans op vezelvrijgave
---------------------------------	--

Gebondenheid	Categorie 1: hechtgebonden in oorsprong
Asbestsoort (vezeltype)	Crocidoliet aanwezig
Asbestconcentratie	Laag (< 50%)
Afschermingsgraad van het gehele materiaal	Geheel of deels (ook) vrij aan de binnenlucht
Toestand van het materiaal	Licht beschadigd, licht verweerd. Intact calciumsilicaatmateriaal of categorie III 'gebondenheid'

Beschrijving	Achterbouw - AC buizen
Omgeving	Binnen
Primaire drager	Binnenwand
Asbestmateriaal	Buis, koker, leiding, pijp, doorvoer
Bindmiddel van asbestmateriaal	Cement
Gebondenheid op basis van bindmiddel	Hecht
Hoeveelheid (lengte - omtrek - dikte - aantal)	<ul style="list-style-type: none">• 6,00 m - 30,00 cm - 3,00 cm - 3 stuks
Totaal volume	0,162 m ³
Eenvoudig bereikbaar	Ja
Bevestigingswijze	<ul style="list-style-type: none">• Verlijmd, ingegoten, versmeerd
Identificatiemethode	Vaststelling zonder monsternamen
Destructieve handeling voor identificatie	Nee

- Verwijder dit asbestmateriaal zo snel mogelijk. Volg de toestand goed op.

- Eenvoudige handelingen: enkel door erkend asbestverwijderaar
Wegens de complexiteit van de toepassing is deze moeilijk te verwijderen zonder deze toepassing te breken/beschadigen. Roep de hulp in van een erkend asbestverwijderaar. meer info op www.ovam.be

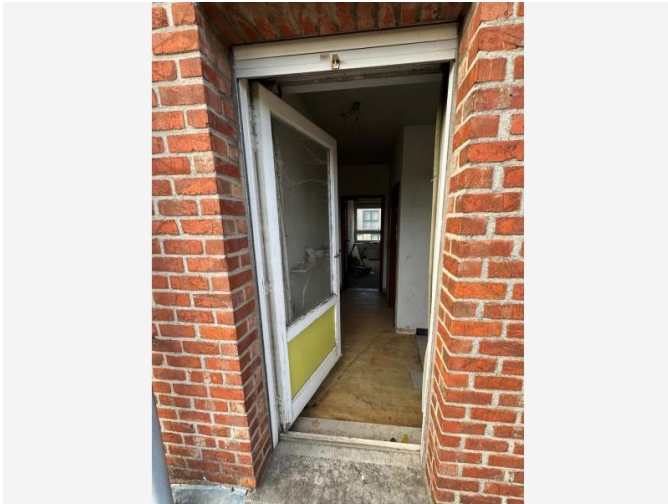
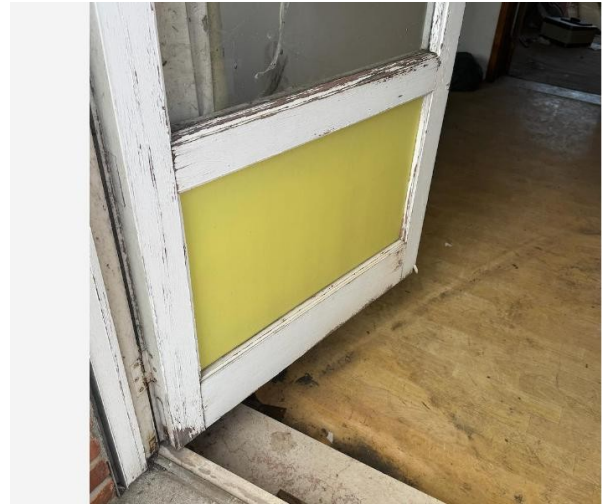
Het asbestmateriaal valt onder de mijlpaal van 2040.

Eindbeoordeling materiaalrisico	Verhoogd materiaalrisico en/of verhoogde kans op vezelvrijgave
---------------------------------	--

Gebondenheid	Categorie 1: hechtgebonden in oorsprong
Asbestsoort (vezeltype)	Crocidoliet aanwezig
Asbestconcentratie	Laag (< 50%)
Afschermingsgraad van het gehele materiaal	Geheel of deels (ook) vrij aan de binnenlucht
Toestand van het materiaal	Licht beschadigd, licht verweerd. Intact calciumsilicaatmateriaal of categorie III 'gebondenheid'

Beschrijving	Woning - glasalpaneel - deuren/ramen
Omgeving	Grenst aan binnen- en buitenlucht
Primaire drager	Wandopening verticaal (raam, deur, ...)
Asbestmateriaal	Plaat, paneel, tablet - Geëmailleerd, type Glasal
Bindmiddel van asbestmateriaal	Cement
Gebondenheid op basis van bindmiddel	Hecht
Hoeveelheid (oppervlakte - dikte - aantal)	• 1,00 m ² - 2,00 cm - 1 stuk
Totaal volume	0,02 m ³
Eenvoudig bereikbaar	Ja
Bevestigingswijze	<ul style="list-style-type: none">• Geklemd• Verlijmd, ingegoten, versmeerd
Identificatiemethode	Vaststelling zonder monsternamen
Destructieve handeling voor identificatie	Nee

- Verwijder dit asbestmateriaal zo snel mogelijk. Volg de toestand goed op.

- Eenvoudige handelingen: mag via doe-het-zelf of door werknemer(s) met opleidingsattest eenvoudige handelingen
Kan eenvoudig in zijn geheel met de ramen/deuren vervangen worden.

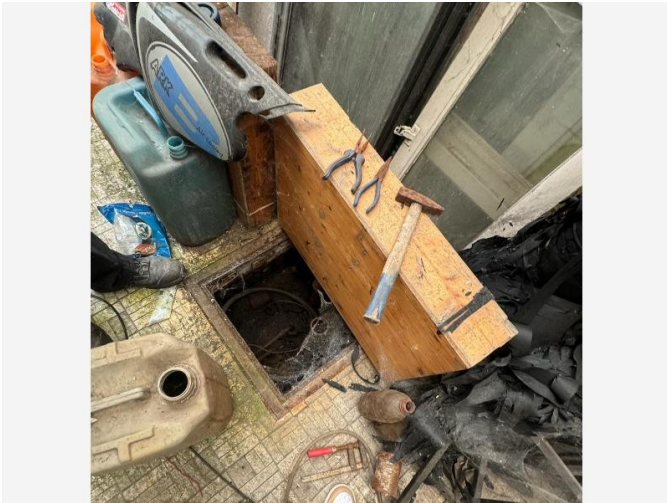
Tijdelijke beperking

Reden: Het onderzoek kan niet uitgevoerd worden binnen de bepalingen van de Welzijnswet

Uitleg van de asbestdeskundige: (Kruip-)kelder niet inspecteerbaar, hoogte te klein om veilig te onderzoeken.

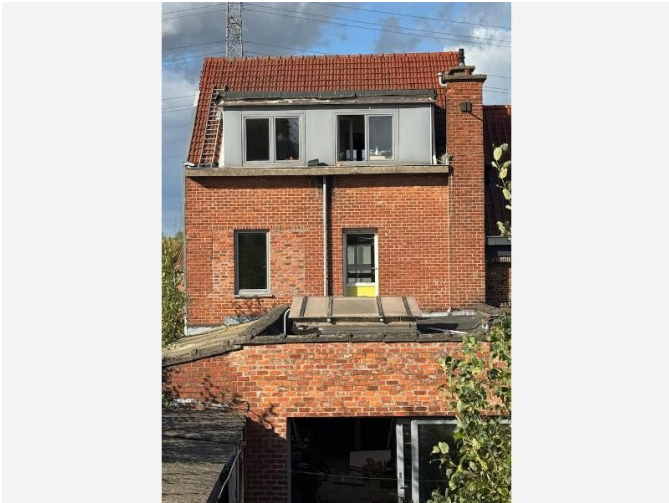
Tijdelijke beperking

Reden: Het te onderzoeken materiaal situeert zich hoger dan 3,50 m te rekenen vanaf een veilige ondergrond

Uitleg van de asbestdeskundige: Dak bevindt zich op een hoogte >3.5m vanaf veilige ondergrond. Niet inspecteerbaar.

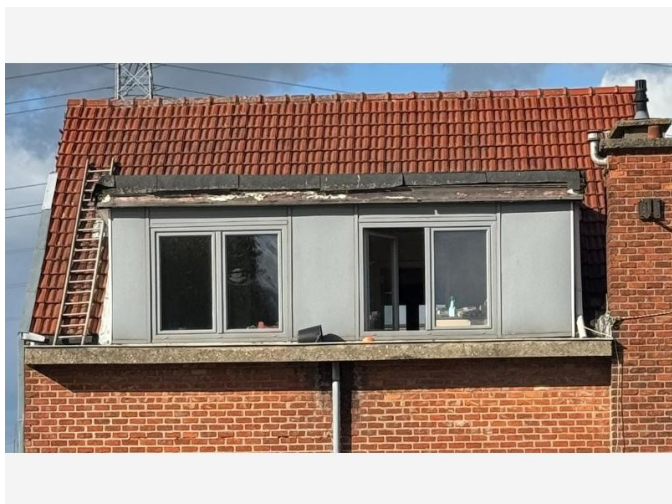
Het dak is bedekt met dakpannen, deze zijn niet-asbestverdacht. Onder de dakpannen kunnen zich wel nog asbestmaterialen bevinden, denk bv aan menuiserie platen. Laat bij werken bijkomend onderzoek uitvoeren.

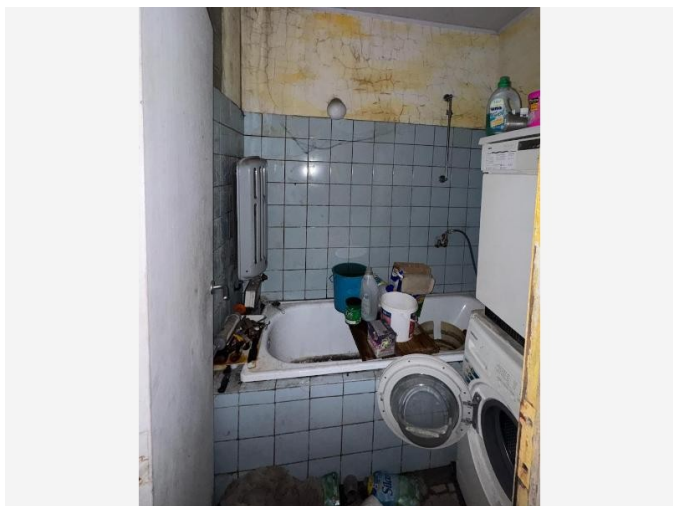
Achter/onder tegels kan zich asbesthoudende tegellijm bevinden, laat bij werken bijkomend onderzoek uitvoeren.

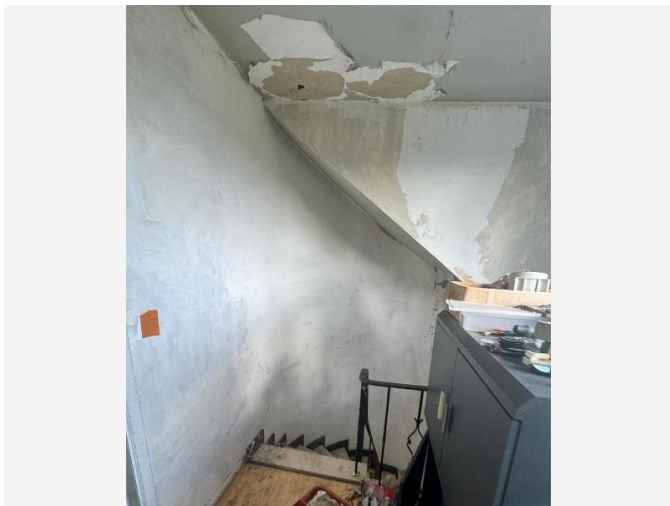
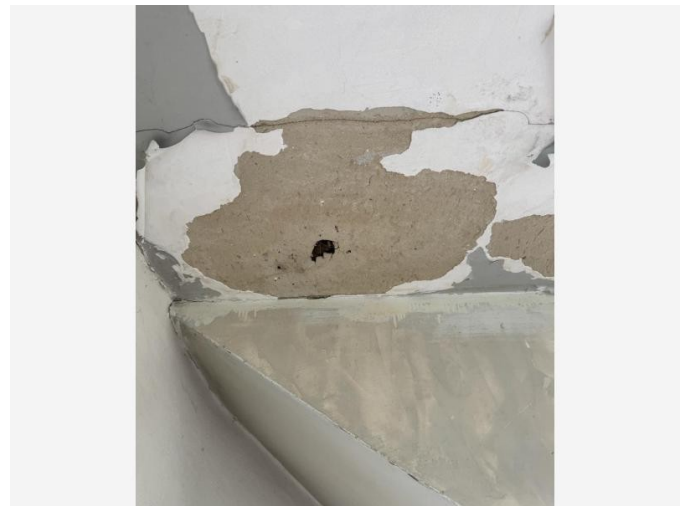
Geen asbest

#	Type	Referentie	Resultaat
8.1	Mengmonster	MM02	Geen asbest

Beschrijving	Woning - pleisterwerk - plafonds
Omgeving	Binnen
Primaire drager	Plafond
Bindmiddel van materiaal	Gips - kalk
Gebondenheid op basis van bindmiddel	Niet-hechtgebonden
Hoeveelheid (oppervlakte - dikte - aantal)	• 150,00 m ² - 2,00 cm - 1 stuk
Totaal volume	3,00 m ³
Identificatiemethode	Vaststelling met monsternamen
Destructieve handeling voor identificatie	Nee

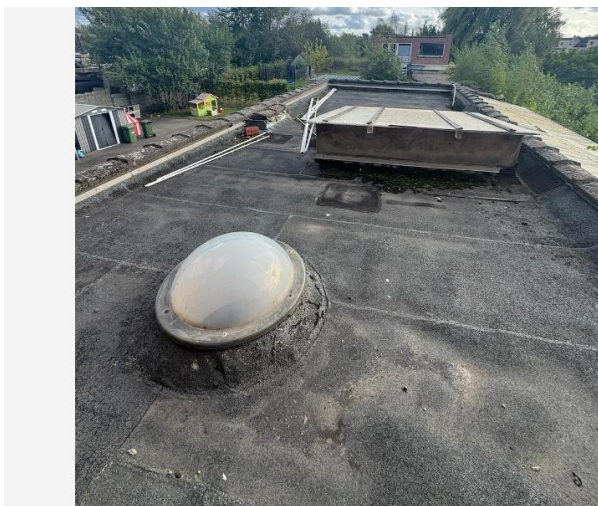
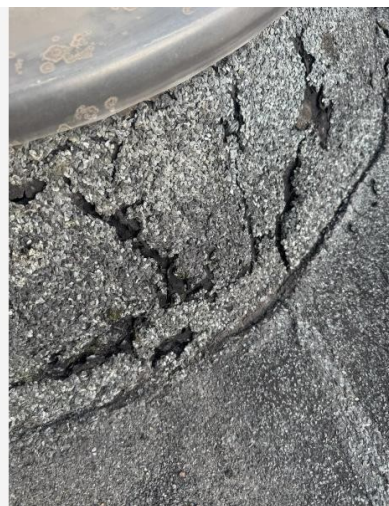
Geen asbest

#	Type	Referentie	Resultaat
9.1	Mengmonster	MM03	Geen asbest

Beschrijving	Woning - roofing - plat dak
Omgeving	Buiten
Primaire drager	Plat dak
Bindmiddel van materiaal	Bitumen (roofing, teer, asfalt)
Gebondenheid op basis van bindmiddel	Hecht
Hoeveelheid (oppervlakte - aantal)	• 40,00 m ² - 1 stuk
Totale oppervlakte	40,00 m ²
Identificatiemethode	Vaststelling met monsternamen
Destructieve handeling voor identificatie	Nee

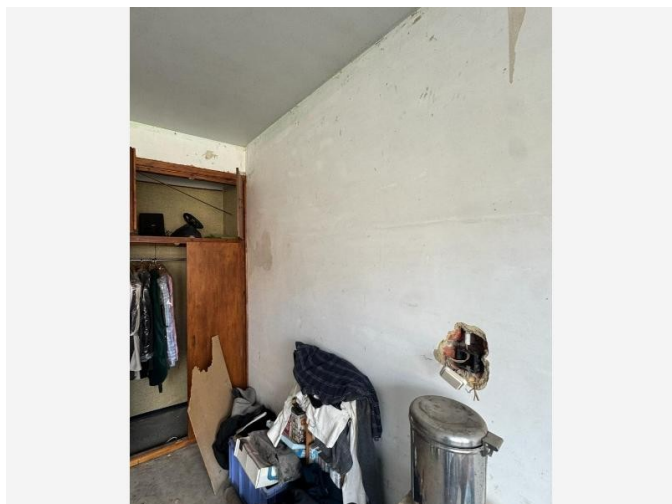
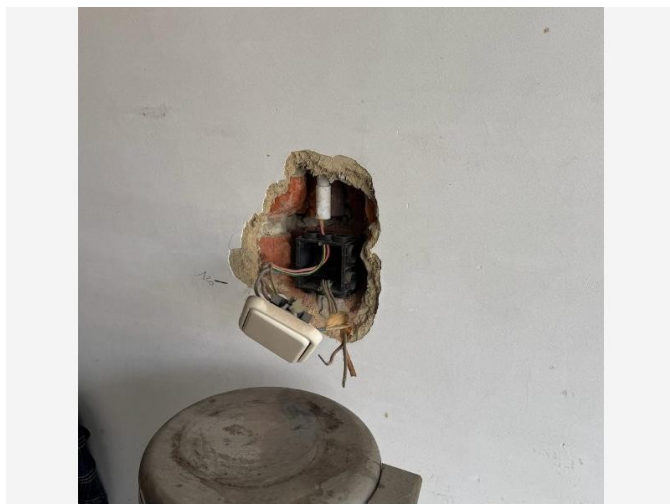
Geen asbest

#	Type	Referentie	Resultaat
10.1	Mengmonster	MM01	Geen asbest

Beschrijving	Woning - pleisterwerk - muren
Omgeving	Binnen
Primaire drager	Binnenwand
Bindmiddel van materiaal	Gips - kalk
Gebondenheid op basis van bindmiddel	Niet-hechtgebonden
Hoeveelheid (oppervlakte - dikte - aantal)	• 300,00 m ² - 2,00 cm - 1 stuk
Totaal volume	6,00 m ³
Identificatiemethode	Vaststelling met monsternamen
Destructieve handeling voor identificatie	Nee
