# Asbestinventarisatetest

Schransstraat 10, 2840 Rumst

Attestnummer : 20260223-000011.000

Uitgegeven op : 23.02.2026

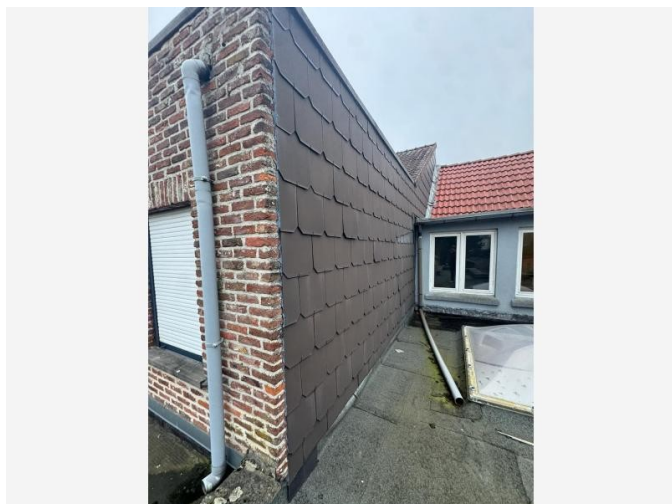
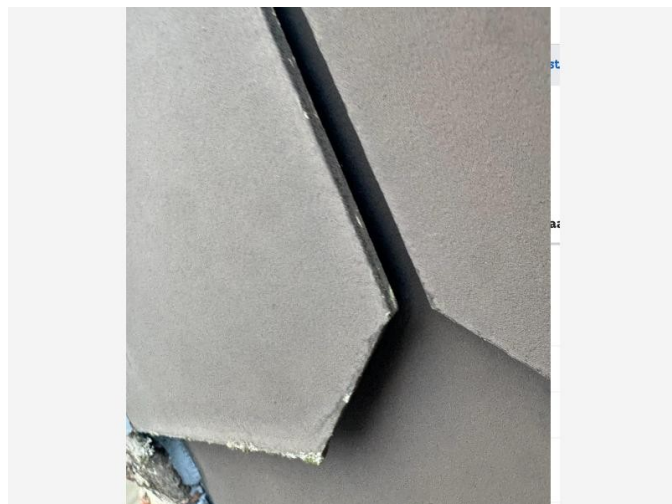
De leien tegen de gevel zijn vermoedelijk asbesthoudend, deze behoren tot het eigendom van de buren.

| Basis voor advies | Beoordeling op basis van expertise met een vaststelling door de asbestdeskundige. |
| Primaire drager | Wand buitenschil |
| (Asbest)materiaal | Dak- en gevelbekleding - Lei, shingle |
| Bindmiddel | Cement |
| Gebondenheid bindmiddel | Hecht |

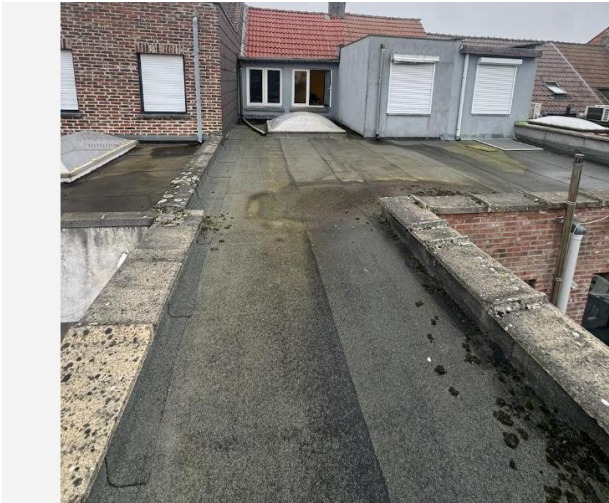
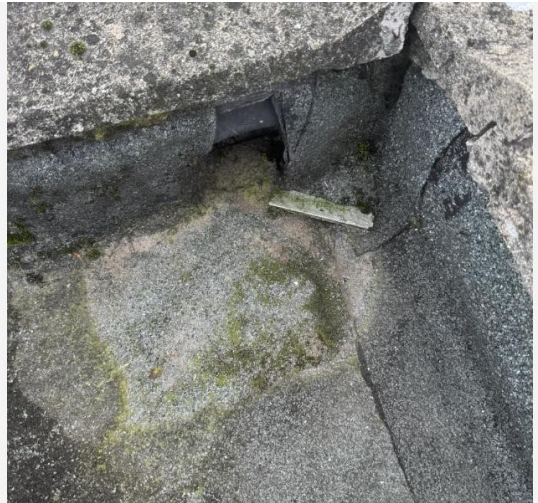
## Fiche 2: Woning - roofing - plat dak

Geen asbest

| # | Type | Referentie | Resultaat |
|---|---|---|---|
| 2.1 | Puntmonster | MM03 | Geen asbest |

| Beschrijving | Woning - roofing - plat dak |
| Primaire drager | Plat dak |
| Bindmiddel van materiaal | Bitumen (roofing, teer, asfalt) |
| Gebondenheid op basis van bindmiddel | Hecht |

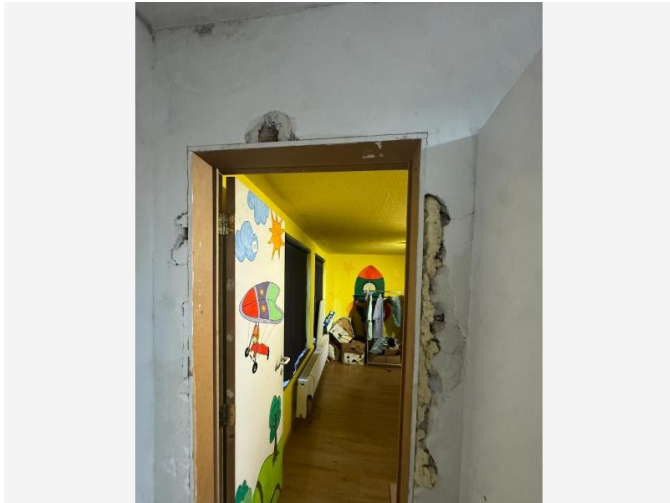
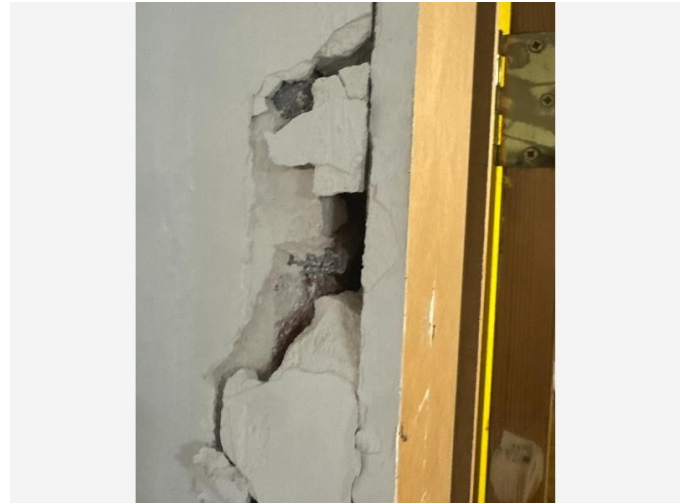
Geen asbest

| # | Type | Referentie | Resultaat |
|---|---|---|---|
| 3.1 | Mengmonster | MM01 | Geen asbest |

| Beschrijving | Pleisterwerk - muur |
| Primaire drager | Binnenwand |
| Bindmiddel van materiaal | Gips - kalk |
| Gebondenheid op basis van bindmiddel | Niet-hechtgebonden |

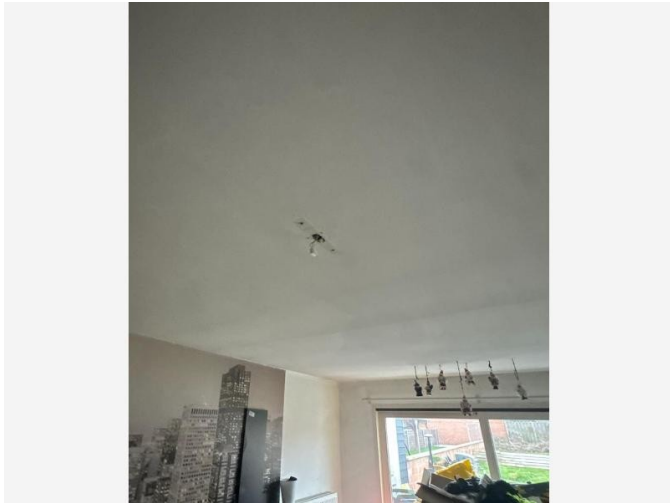
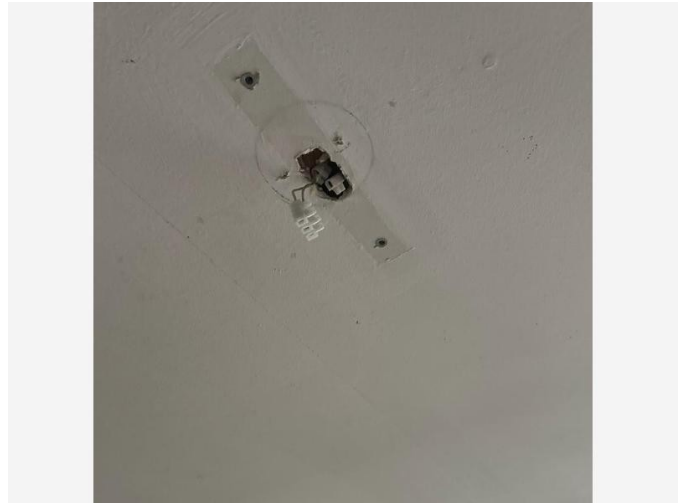
## Fiche 4: Pleisterwerk - plafond

Geen asbest

| # | Type | Referentie | Resultaat |
|---|---|---|---|
| 4.1 | Mengmonster | MM02 | Geen asbest |

| Beschrijving | Pleisterwerk - plafond |
| Primaire drager | Plafond |
| Bindmiddel van materiaal | Gips - kalk |
| Gebondenheid op basis van bindmiddel | Niet-hechtgebonden |

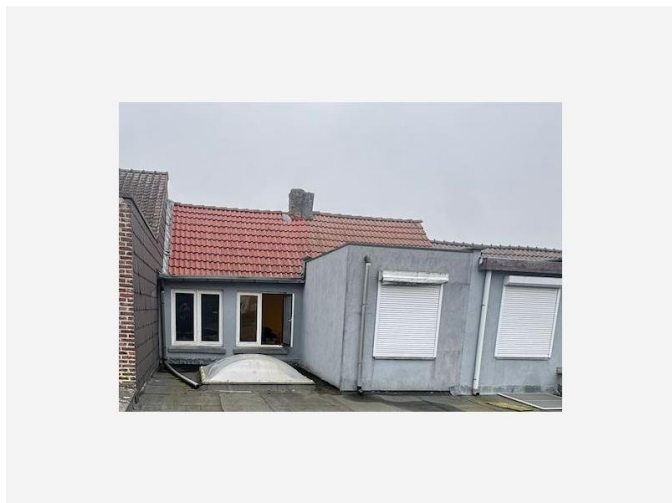
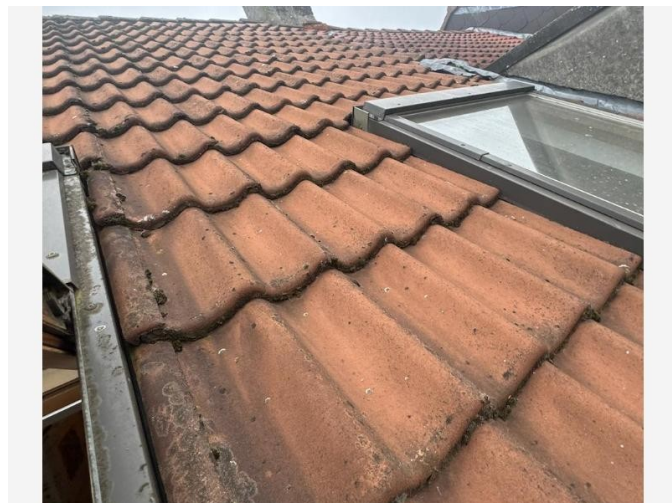
### Fiche 5: Dakbedekking

| Beschrijving | Notitie | Terug te vinden op plannen |
|---|---|---|
| Fiche 5: Dakbedekking | Het schuin dak is bedekt met dakpannen, deze is niet-asbestverdacht. | Plan 1.3: Zolder |

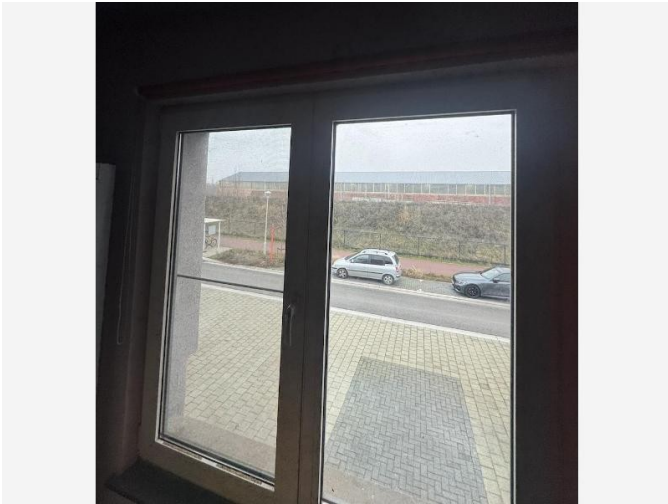
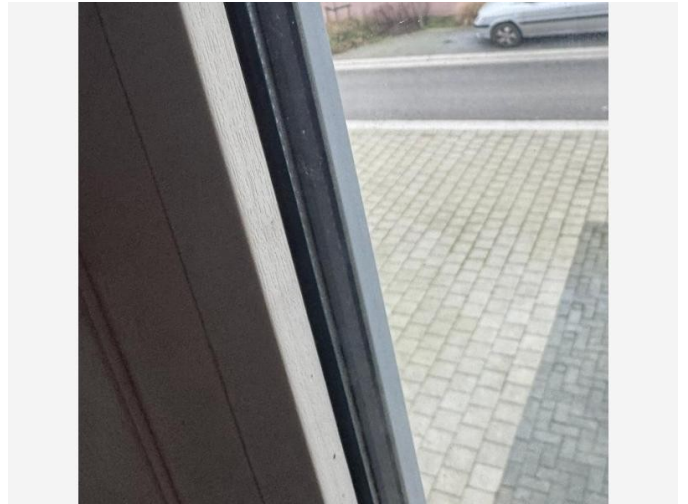
## Fiche 6: Afdichtingsmateriaal - katten/mastiek - niet verdacht

| Beschrijving | Notitie | Terug te vinden op plannen |
|---|---|---|
| Fiche 6: Afdichtingsmateriaal -<br>kitten/mastiek - niet verdacht | - | Plan 1.1: Gelijkvloers<br>Plan 1.2: 1ste verdiep |

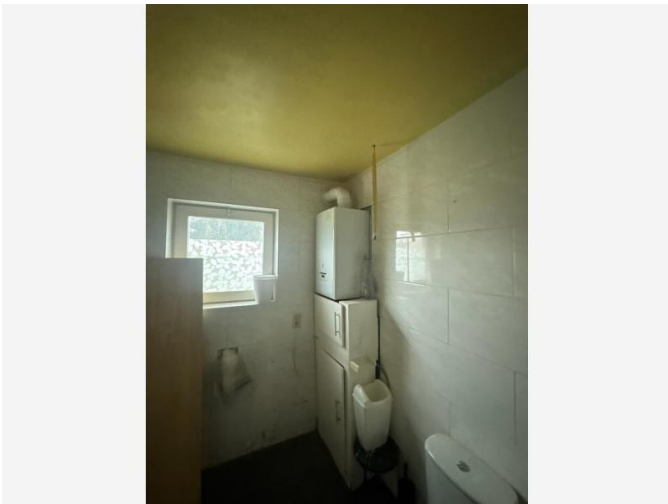
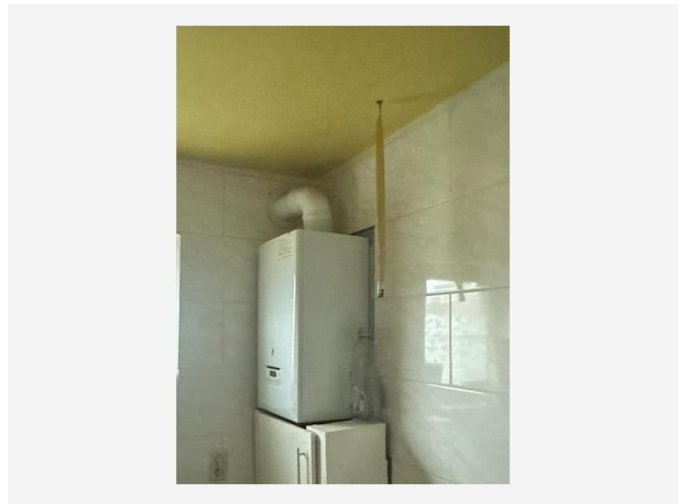
## Fiche 7: Stookketel - onderdelen - niet verdacht

| Beschrijving | Notitie | Terug te vinden op plannen |
|---|---|---|
| Fiche 7: Stookketel - onderdelen -<br>niet verdacht | - | Plan 1.1: Gelijkvloers |

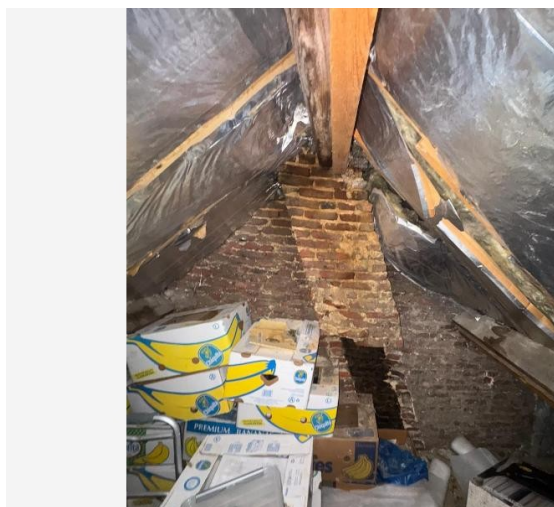
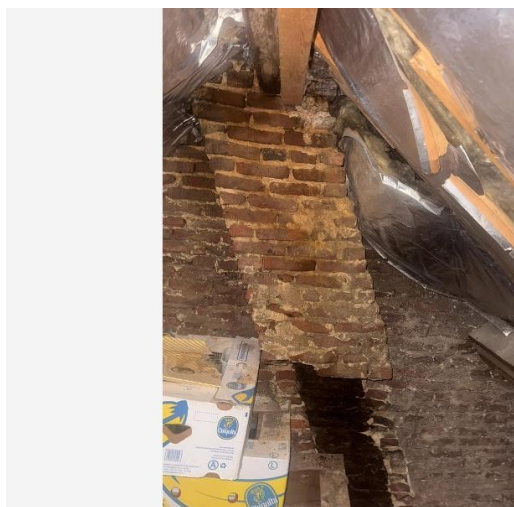
### Fiche 8: Rookgasafvoer

| Beschrijving | Notitie | Terug te vinden op plannen |
|---|---|---|
| Fiche 8: Rookgasafvoer | In de rookgasafvoer kunnen zich asbestverdachte materialen bevinden, laat bij werken bijkomend onderzoek uitvoeren. | Plan 1.3: Zolder |

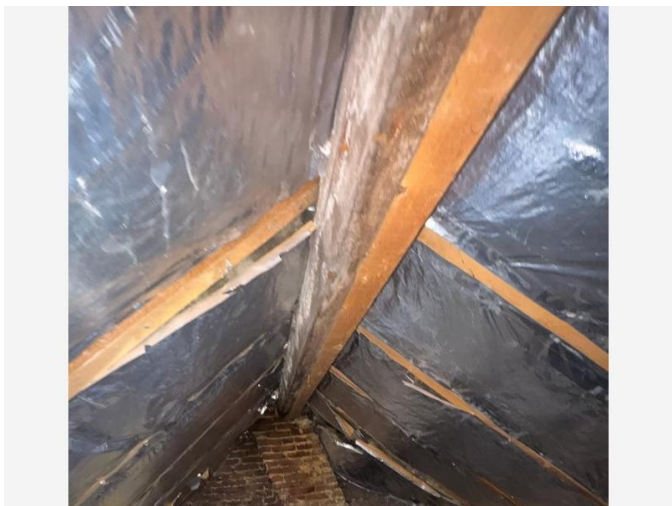
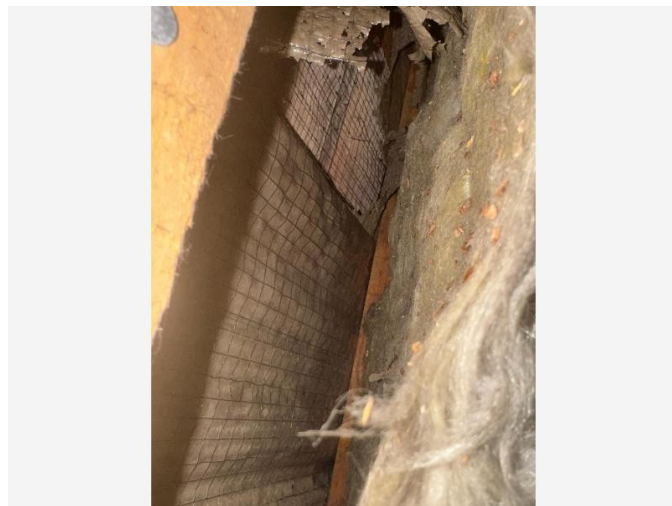
## Fiche 9: Onderdak - niet aanwezig

| Beschrijving | Notitie | Terug te vinden op plannen |
|---|---|---|
| Fiche 9: Onderdak - niet aanwezig | - | Plan 1.3: Zolder |
