# Asbestinventarisatetest

Geerkenstraat 11, 3910 Pelt

Attestnummer : 20240616-000115.000

**Niet-asbestveilig**

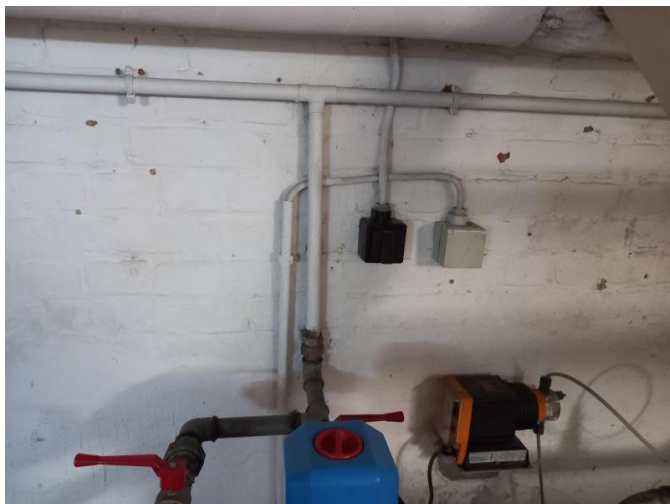
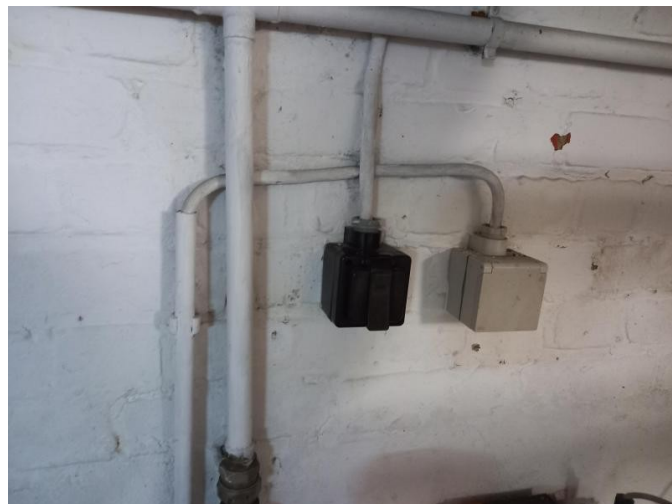
Het asbestmateriaal valt onder de mijlpaal van 2040.

Eindbeoordeling materiaalrisico	Verhoogd materiaalrisico en/of verhoogde kans op vezelvrijgave
---------------------------------	--

Gebondenheid	Categorie 1: hechtgebonden in oorsprong
Asbestsoort (vezeltype)	Crocidoliet aanwezig
Asbestconcentratie	Laag (< 50%)
Afschermingsgraad van het gehele materiaal	Geheel of deels (ook) vrij aan de binnenlucht
Toestand van het materiaal	Licht beschadigd, licht verweerd. Intact materiaal type Pical – asbestboard of categorie III 'gebondenheid'

Beschrijving	Bakeliet schakelaar
Omgeving	Binnen
Primaire drager	Communicatie en elektrische infrastructuur en uitrusting
Asbestmateriaal	Plaat, paneel, tablet - Type Bakeliet
Bindmiddel van asbestmateriaal	Kunststof of -hars

Verwijderen

- Zorg voor een veilig beheer. Vermijd het beschadigen van het asbestmateriaal. Controleer de toestand jaarlijks op wijzigingen.
- Verwijder dit asbestmateriaal zo snel mogelijk. Volg de toestand goed op.

- Eenvoudige handelingen: mag via doe-het-zelf of door werknemer(s) met opleidingsattest eenvoudige handelingen  
Asbest binnen een gebouw

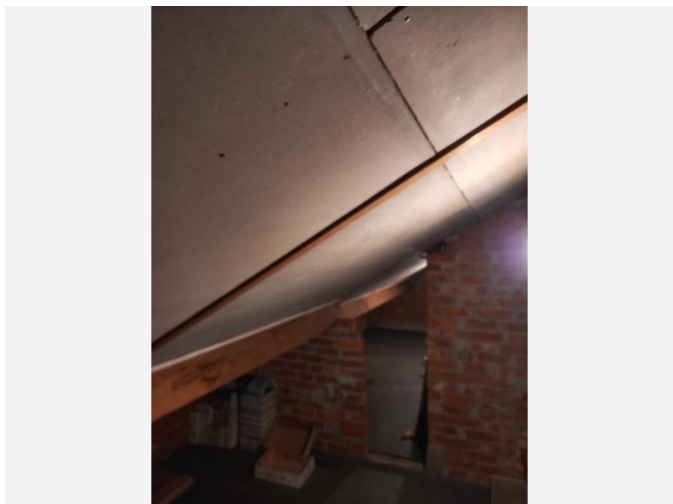
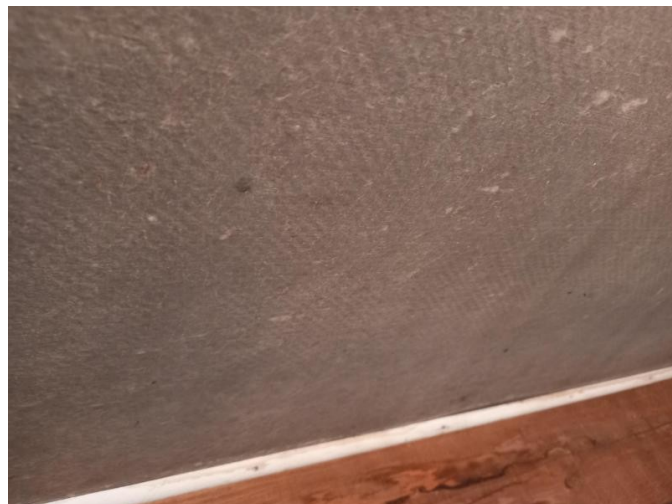
Het asbestmateriaal valt onder de mijlpaal van 2040.

Eindbeoordeling materiaalrisico	Verhoogd materiaalrisico en/of verhoogde kans op vezelvrijgave
---------------------------------	--

Gebondenheid	Categorie 1: hechtgebonden in oorsprong
Asbestsoort (vezeltype)	Crocidoliet aanwezig
Asbestconcentratie	Laag (< 50%)
Afschermingsgraad van het gehele materiaal	Geheel of deels (ook) vrij aan de binnenlucht
Toestand van het materiaal	Licht beschadigd, licht verweerd. Intact materiaal type Pical – asbestboard of categorie III 'gebondenheid'

Beschrijving	Menuiseriet platen zolder onder dak
Omgeving	Binnen
Primaire drager	Schuin dak
Asbestmateriaal	Plaat, paneel, tablet - Type Menuiserite
Bindmiddel van asbestmateriaal	Cement
Gebondenheid op basis van bindmiddel	Hecht
Hoeveelheid (oppervlakte - dikte - aantal)	• 20,00 m <sup>2</sup> - 0,50 cm - 1 stuk
Totaal volume	0,10 m <sup>3</sup>
Eenvoudig bereikbaar	Ja

Verwijderen

- Zorg voor een veilig beheer. Vermijd het beschadigen van het asbestmateriaal. Controleer de toestand jaarlijks op wijzigingen.
- Verwijder dit asbestmateriaal zo snel mogelijk. Volg de toestand goed op.

- Eenvoudige handelingen: enkel door erkend asbestverwijderaar  
Volgende materialen kunnen verwijderd worden onder eenvoudige handeling:  
Asbestcement, asbesthoudende tegels en vloerbekledingen, asbesthoudende bitumen en roofingproducten, asbesthoudende pakkingen en dichtingen waarvan het bindmiddel bestaat uit cement, bitumen, kunststof of lijm.

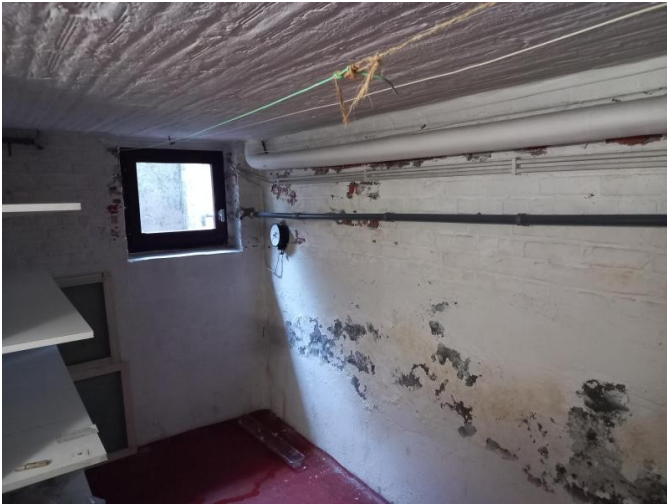
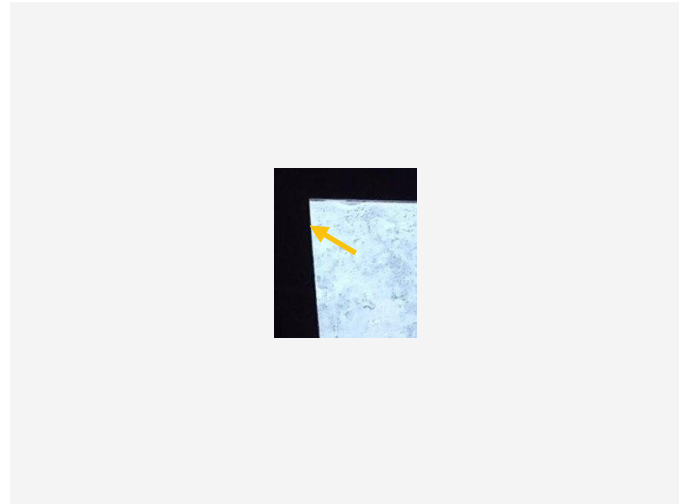
Het asbestmateriaal valt onder de mijlpaal van 2040.

Eindbeoordeling materiaalrisico	Verhoogd materiaalrisico en/of verhoogde kans op vezelvrijgave
---------------------------------	--

Gebondenheid	Categorie 1: hechtgebonden in oorsprong
Asbestsoort (vezeltype)	Amfibool aanwezig, uitgezonderd crocidoliet
Asbestconcentratie	Laag (< 50%)
Afschermingsgraad van het gehele materiaal	Geheel of deels vrij aan de buitenlucht
Toestand van het materiaal	Matig beschadigd, matig verweerd

Beschrijving	Mastiek ramen
Omgeving	Buiten
Primaire drager	Wandopening verticaal (raam, deur, ...)
Asbestmateriaal	In-situ afwerkingslagen - Pasta, stopverf, voegsel, stopsel, vulsel, mastiek, katten, ...
Bindmiddel van asbestmateriaal	Kitten, mastiek, pasta
Gebondenheid op basis van bindmiddel	Hecht
Hoeveelheid (gewicht - aantal)	<ul style="list-style-type: none"> <li>0,50 kg - 1 stuk</li> </ul>
Totaal gewicht	0,50 kg
Eenvoudig bereikbaar	Ja
Bevestigingswijze	<ul style="list-style-type: none"> <li>Verlijmd, ingegoten, versmeerd</li> </ul>

Verwijderen

- Zorg voor een veilig beheer. Vermijd het beschadigen van het asbestmateriaal. Controleer de toestand jaarlijks op wijzigingen.

- Eenvoudige handelingen: enkel door erkend asbestverwijderaar  
Volgende materialen kunnen verwijderd worden onder eenvoudige handeling:  
Asbestcement, asbesthoudende tegels en vloerbekledingen, asbesthoudende bitumen en roofingproducten, asbesthoudende pakkingen en dichtingen waarvan het bindmiddel bestaat uit cement, bitumen, kunststof of lijm.

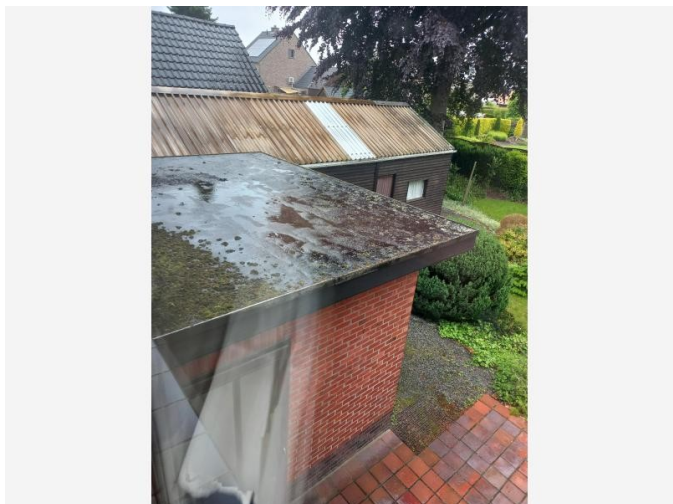
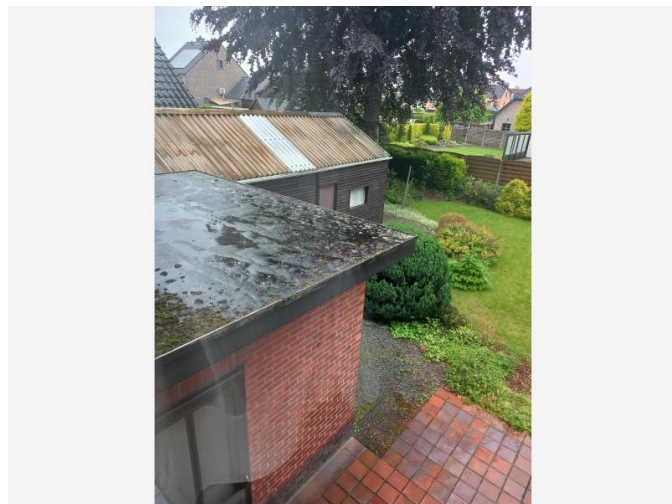
Het asbestmateriaal valt onder de mijlpaal van 2040.

Eindbeoordeling materiaalrisico	Verhoogd materiaalrisico en/of verhoogde kans op vezelvrijgave
---------------------------------	--

Gebondenheid	Categorie 1: hechtgebonden in oorsprong
Asbestsoort (vezeltype)	Alleen chrysotiel
Asbestconcentratie	Laag (< 50%)
Afschermingsgraad van het gehele materiaal	Geheel of deels vrij aan de buitenlucht
Toestand van het materiaal	Matig beschadigd, matig verweerd

Beschrijving	Roofing plat dak
Omgeving	Buiten
Primaire drager	Plat dak
Asbestmateriaal	Dak- en gevelbekleding - Roofing
Bindmiddel van asbestmateriaal	Bitumen (roofing, teer, asfalt)
Gebondenheid op basis van bindmiddel	Hecht
Hoeveelheid (oppervlakte - aantal)	<ul style="list-style-type: none"><li>12,00 m<sup>2</sup> - 1 stuk</li></ul>
Totale oppervlakte	12,00 m <sup>2</sup>
Eenvoudig bereikbaar	Ja
Bevestigingswijze	<ul style="list-style-type: none"><li>Verlijmd, ingegoten, versmeerd</li></ul>

Verwijderen

- Zorg voor een veilig beheer. Vermijd het beschadigen van het asbestmateriaal. Controleer de toestand jaarlijks op wijzigingen.

- Eenvoudige handelingen: enkel door erkend asbestverwijderaar  
Volgende materialen kunnen verwijderd worden onder eenvoudige handeling:  
Asbestcement, asbesthoudende tegels en vloerbekledingen, asbesthoudende bitumen en roofingproducten, asbesthoudende pakkingen en dichtingen waarvan het bindmiddel bestaat uit cement, bitumen, kunststof of lijm.

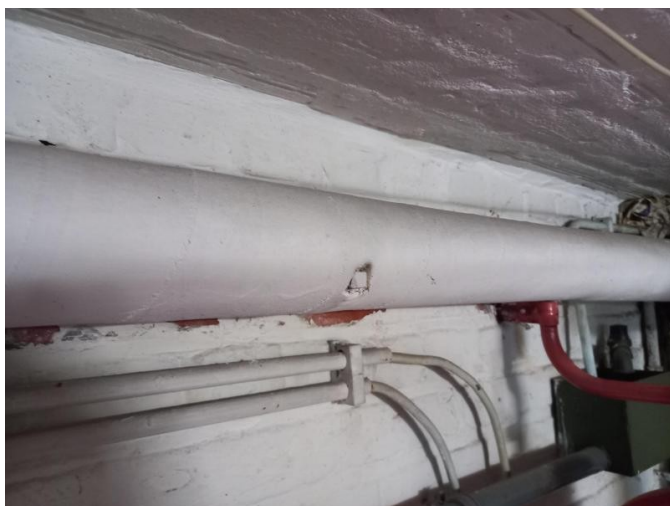
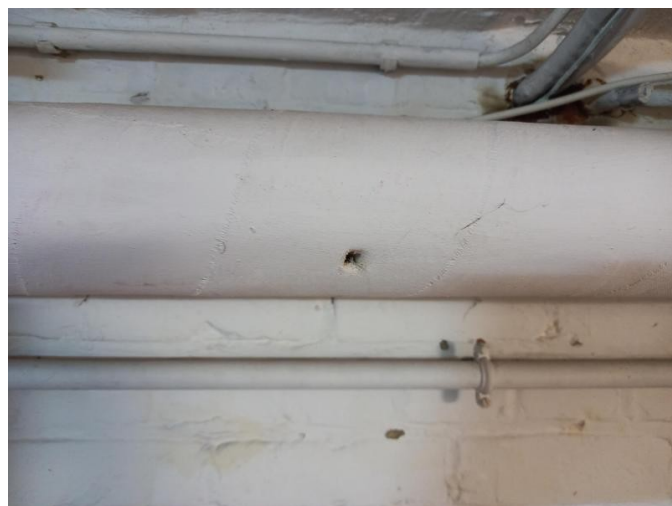
Het asbestmateriaal valt onder de mijlpaal van 2034.

Eindbeoordeling materiaalrisico	Verhoogd materiaalrisico en/of verhoogde kans op vezelvrijgave
---------------------------------	--

Gebondenheid	Categorie 2: niet-hechtgebonden met matrix
Asbestsoort (vezeltype)	Amfibool aanwezig, uitgezonderd crocidoliet
Asbestconcentratie	Hoog ( $\geq 50\%$ )
Afschermingsgraad van het gehele materiaal	Geheel of deels (ook) vrij aan de binnenlucht
Toestand van het materiaal	Licht beschadigd, licht verweerd. Intact materiaal type Pical – asbestboard of categorie III 'gebondenheid'

#	Type	Referentie	Resultaat
5.1	Mengmonster	8270296 MM4 - Leidingiso recht -	Amosiet

Beschrijving	Leidingisolatie rechte stukken
Omgeving	Binnen
Primaire drager	HVAC infrastructuur en uitrusting
Asbestmateriaal	In-situ afwerkingslagen - Thermische isolatie
Bindmiddel van asbestmateriaal	Gips - kalk

**Verwijderen**

- Zorg voor een veilig beheer. Vermijd het beschadigen van het asbestmateriaal. Controleer de toestand jaarlijks op wijzigingen.
- Verwijder dit asbestmateriaal zo snel mogelijk. Volg de toestand goed op.

- Hermetische zone (erkend asbestverwijderaar)  
Gebruik van een hermetische zone

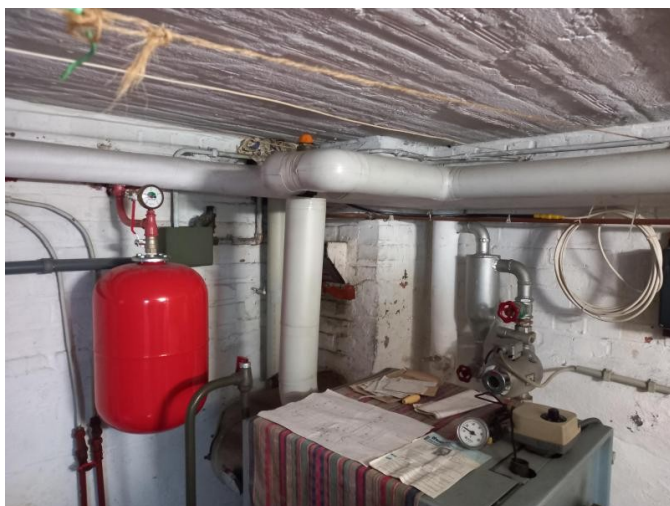
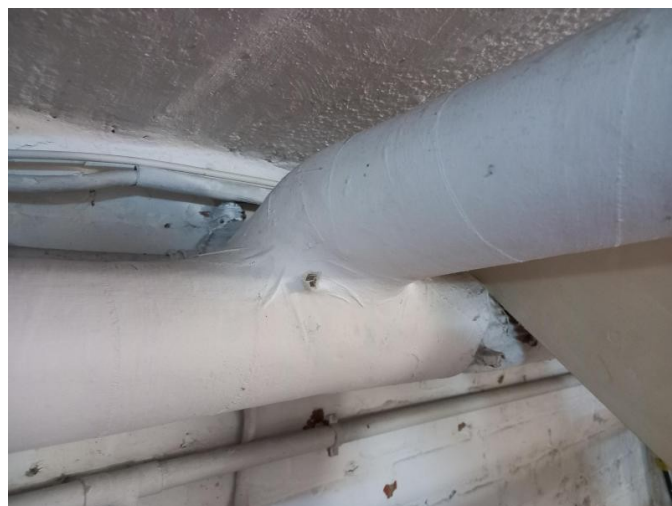
Het asbestmateriaal valt onder de mijlpaal van 2034.

Eindbeoordeling materiaalrisico	Verhoogd materiaalrisico en/of verhoogde kans op vezelvrijgave
---------------------------------	--

Gebondenheid	Categorie 2: niet-hechtgebonden met matrix
Asbestsoort (vezeltype)	Amfibool aanwezig, uitgezonderd crocidoliet
Asbestconcentratie	Hoog ( $\geq 50\%$ )
Afschermingsgraad van het gehele materiaal	Geheel of deels (ook) vrij aan de binnenlucht
Toestand van het materiaal	Licht beschadigd, licht verweerd. Intact materiaal type Pical – asbestboard of categorie III 'gebondenheid'

#	Type	Referentie	Resultaat
6.1	Mengmonster	8270297 MM5 - Leidingiso bocht	Amosiet

Beschrijving	Leidingisolatie bochten
Omgeving	Binnen
Primaire drager	HVAC infrastructuur en uitrusting
Asbestmateriaal	In-situ afwerkingslagen - Thermische isolatie
Bindmiddel van asbestmateriaal	Gips - kalk

Verwijderen

- Zorg voor een veilig beheer. Vermijd het beschadigen van het asbestmateriaal. Controleer de toestand jaarlijks op wijzigingen.
- Verwijder dit asbestmateriaal zo snel mogelijk. Volg de toestand goed op.

- Hermetische zone (erkend asbestverwijderaar)  
Gebruik van een hermetische zone

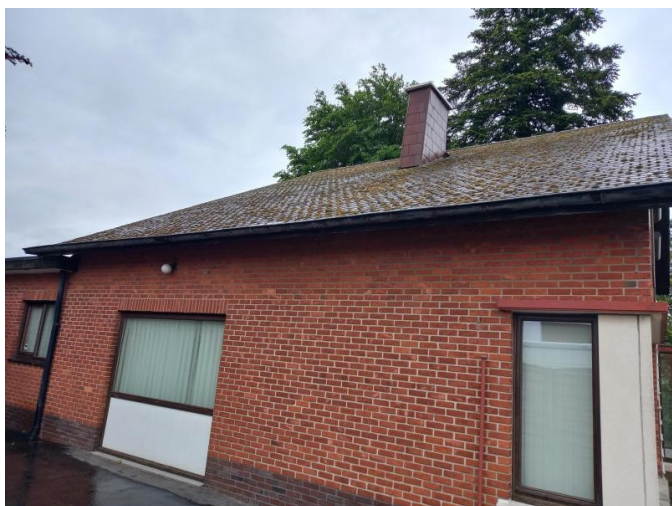
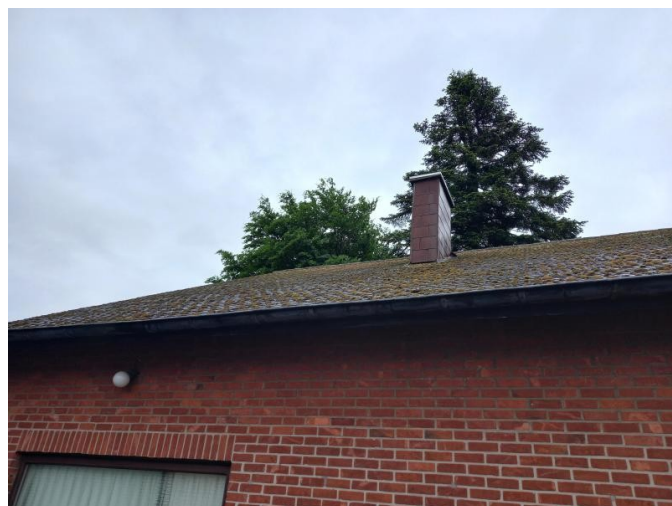
Het asbestmateriaal valt onder de mijlpaal van 2034.

Eindbeoordeling materiaalrisico	Verhoogd materiaalrisico en/of verhoogde kans op vezelvrijgave
---------------------------------	--

Gebondenheid	Categorie 1: hechtgebonden in oorsprong
Asbestsoort (vezeltype)	Crocidoliet aanwezig
Asbestconcentratie	Laag (< 50%)
Afschermingsgraad van het gehele materiaal	Geheel of deels vrij aan de buitenlucht
Toestand van het materiaal	Matig beschadigd, matig verweerd

Beschrijving	Leien dak
Omgeving	Buiten
Primaire drager	Schuin dak
Asbestmateriaal	Dak- en gevelbekleding - Lei, shingle
Bindmiddel van asbestmateriaal	Cement
Gebondenheid op basis van bindmiddel	Hecht
Hoeveelheid (oppervlakte - aantal)	<ul style="list-style-type: none"> <li>140,00 m<sup>2</sup> - 1 stuk</li> </ul>
Totale oppervlakte	140,00 m <sup>2</sup>
Eenvoudig bereikbaar	Ja
Bevestigingswijze	<ul style="list-style-type: none"> <li>Geklemd</li> </ul>

Verwijderen

- Zorg voor een veilig beheer. Vermijd het beschadigen van het asbestmateriaal. Controleer de toestand jaarlijks op wijzigingen.
- Verwijder dit asbestmateriaal zo snel mogelijk. Volg de toestand goed op.

- Eenvoudige handelingen: enkel door erkend asbestverwijderaar  
Volgende materialen kunnen verwijderd worden onder eenvoudige handeling:  
Asbestcement, asbesthoudende tegels en vloerbekledingen, asbesthoudende bitumen en roofingproducten, asbesthoudende pakkingen en dichtingen waarvan het bindmiddel bestaat uit cement, bitumen, kunststof of lijm.

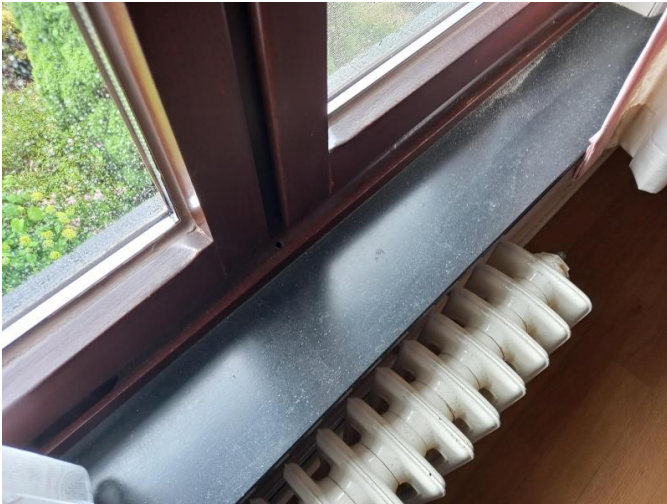
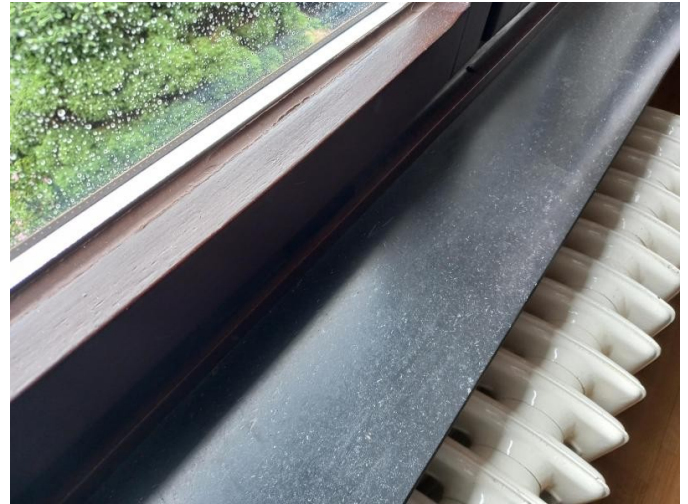
Het asbestmateriaal valt onder de mijlpaal van 2040.

Eindbeoordeling materiaalisico	Laag materiaalisico en/of verlaagde kans op vezelvrijgave
--------------------------------	---

Beschrijving	Venstertabletten
Omgeving	Binnen
Primaire drager	Wandopening verticaal (raam, deur, ...)
Asbestmateriaal	Plaat, paneel, tablet - Type Massal
Bindmiddel van asbestmateriaal	Cement
Gebondenheid op basis van bindmiddel	Hecht

Zorgvuldig beheren

- Zorg voor een veilig beheer. Vermijd het beschadigen van het asbestmateriaal. Controleer de toestand jaarlijks op wijzigingen.
- Verwijder dit asbestmateriaal zo snel mogelijk. Volg de toestand goed op.

- Eenvoudige handelingen: mag via doe-het-zelf of door werknemer(s) met opleidingsattest eenvoudige handelingen  
Asbest binnen een gebouw

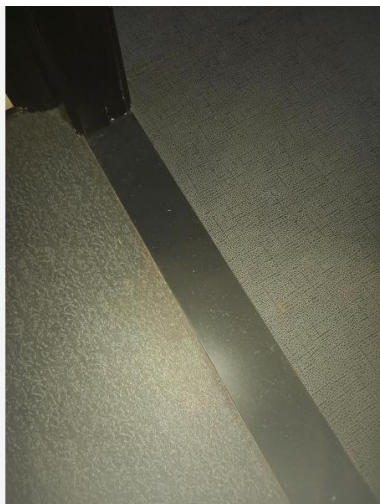
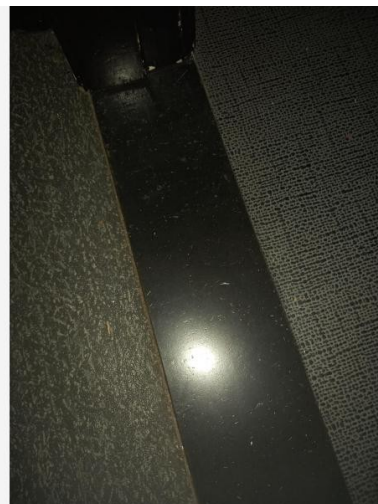
Het asbestmateriaal valt onder de mijlpaal van 2040.

Zorgvuldig beheren

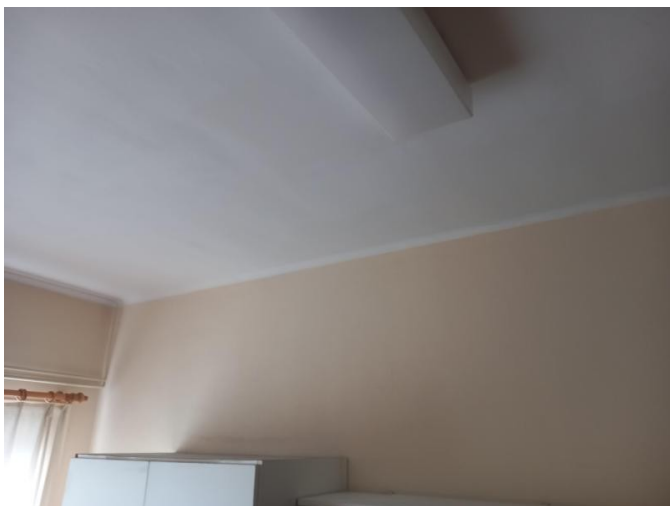
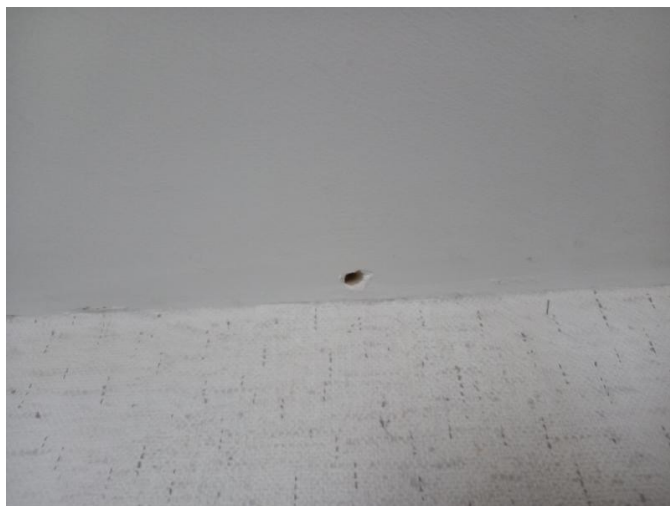
# Fiche 12: Pleisterwerk plafond

Geen asbest

Beschrijving	Pleisterwerk plafond
Omgeving	Binnen
Primaire drager	Plafond
