Asbestinventarisatetest

Dorpsstraat 102, 3900 Pelt
Gemeenschappelijke delen

Attestnummer : 20240611-000459.000

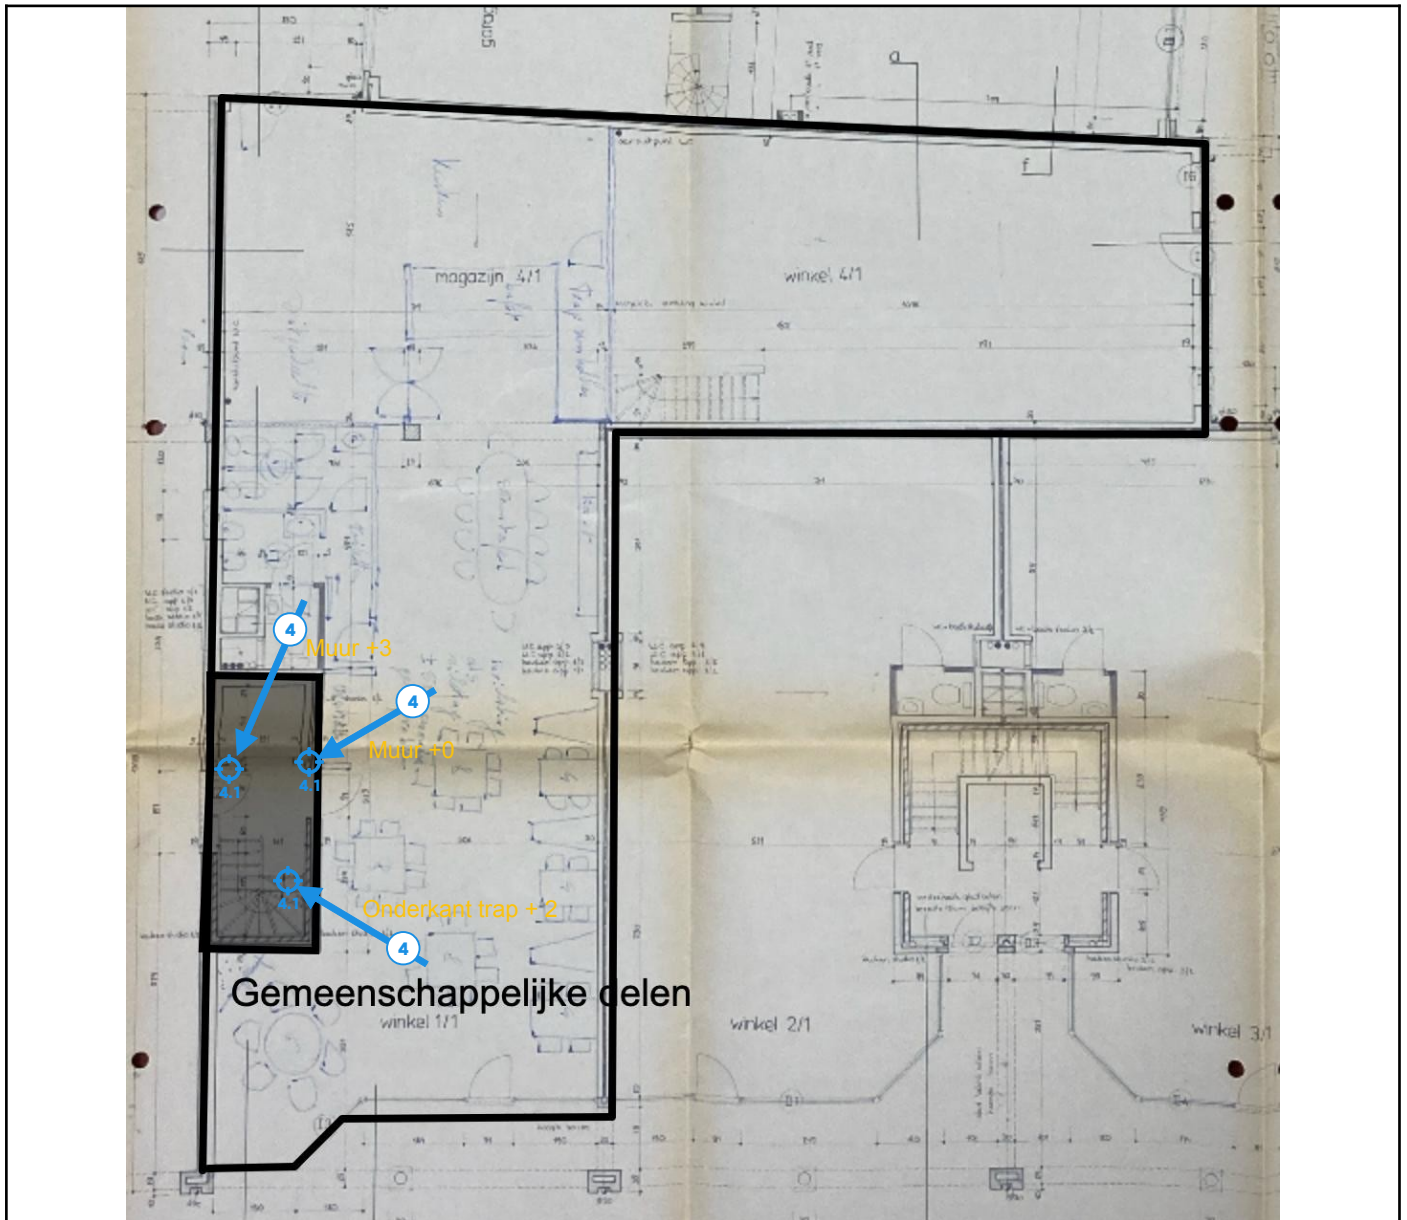
Plan 1.2: Verdiep +0, +1, +2, +3

Beschrijving	Type	Actie
4. Pleisterwerk traphal	Geen asbest	-
4.1 Code: 330756	Mengmonster	-

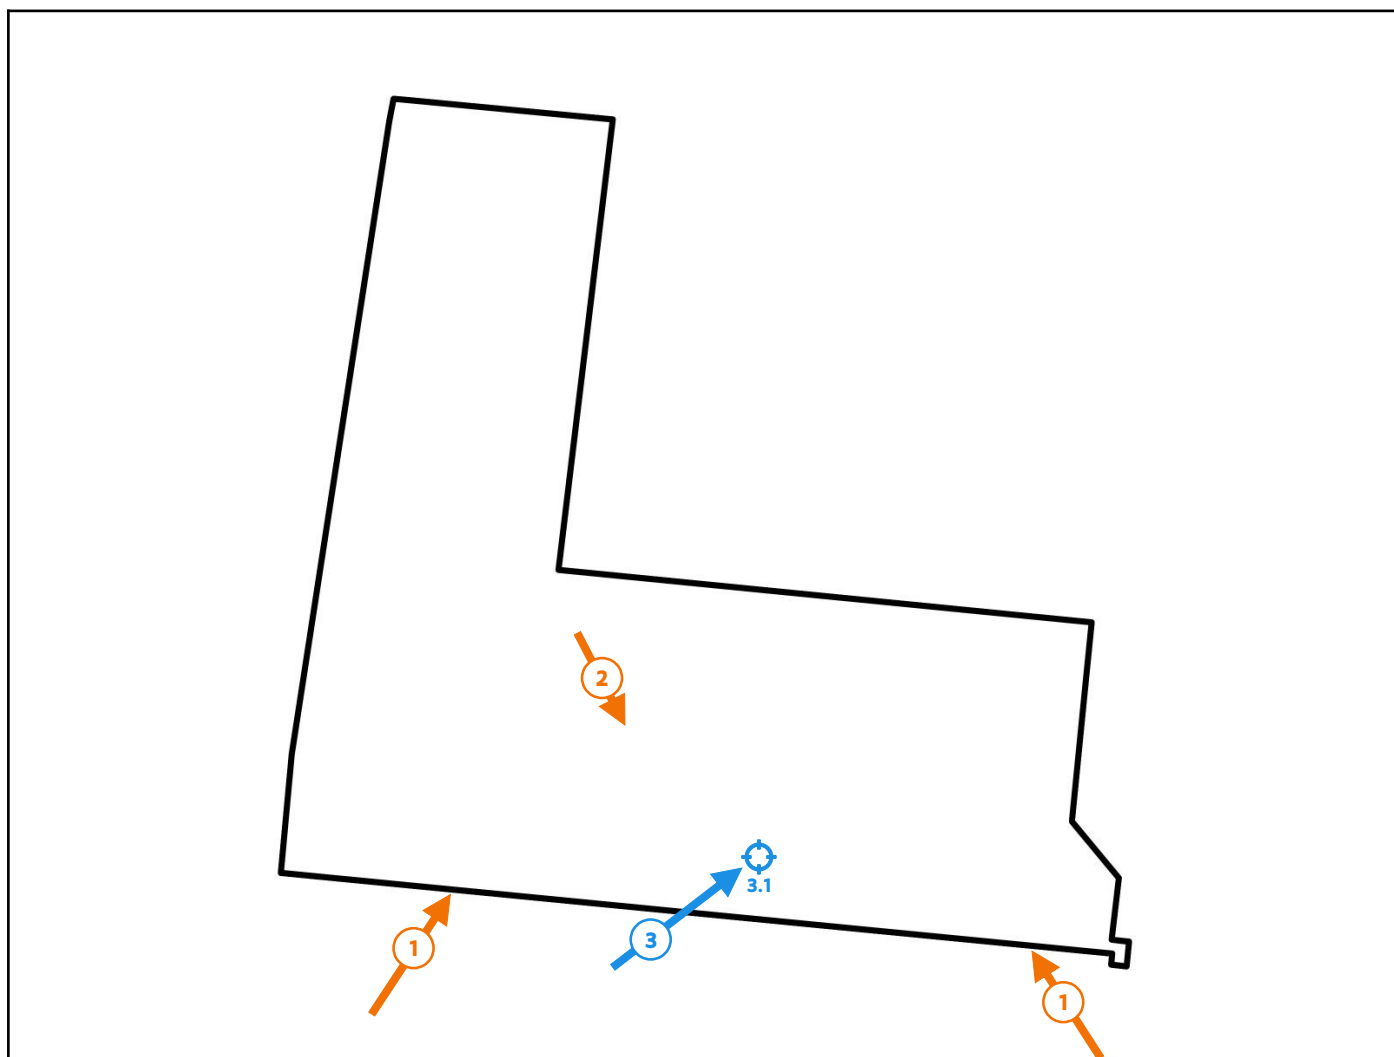
Plan 1.3: Dak

Beschrijving	Type	Actie
1. Leien zijgevel	Asbestmateriaal	Verwijderen
2. 2x Schouw	Asbestmateriaal	Verwijderen
3. Onderdak	Geen asbest	-
3.1 Code: 330763	Puntmonster	-

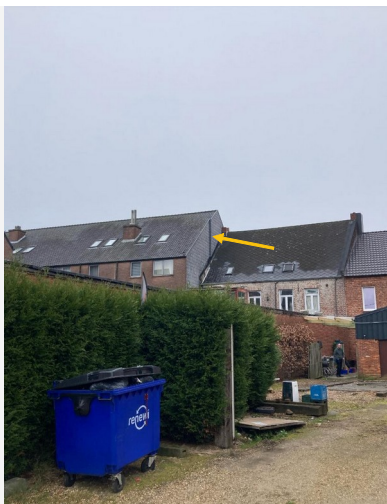
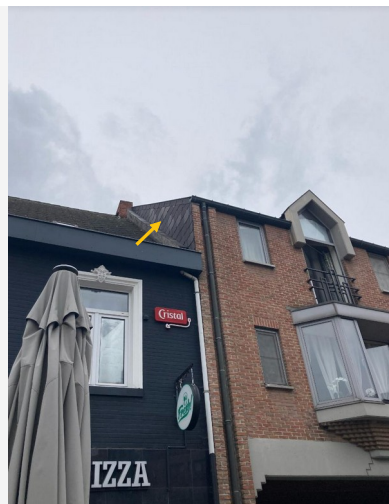
Conclusie

Het asbestmateriaal valt onder de mijlpaal van 2034.

Eindbeoordeling materiaalrisico	Laag materiaalrisico en/of verlaagde kans op vezelvrijgave
---------------------------------	--

Gebondenheid	Categorie 1: hechtgebonden in oorsprong
Asbestsoort (vezeltype)	Crocidoliet aanwezig
Asbestconcentratie	Laag (< 50%)
Afschermingsgraad van het gehele materiaal	Geheel of deels vrij aan de buitenlucht
Toestand van het materiaal	Licht beschadigd, licht verweerd. Intact materiaal type Pical – asbestboard of categorie III 'gebondenheid'

Beschrijving	Leien zijgevel
Omgeving	Buiten
Primaire drager	Wand buitenschil
Asbestmateriaal	Dak- en gevelbekleding - Lei, shingle
Bindmiddel van asbestmateriaal	Cement
Gebondenheid op basis van bindmiddel	Hecht
Hoeveelheid (oppervlakte - aantal)	• 30,00 m ² - 1 stuk
Totale oppervlakte	30,00 m ²

Eenvoudig bereikbaar	Ja
Bevestigingswijze	<ul style="list-style-type: none">• Geklemd
Identificatiemethode	Vaststelling zonder monstername
Destructieve handeling voor identificatie	Nee
Opmerking	De hoeveelheid is louter een inschatting. Deze opmeting is niet mogelijk van op de begane grond.

Verwijderen

- Zorg voor een veilig beheer. Vermijd het beschadigen van het asbestmateriaal. Controleer de toestand jaarlijks op wijzigingen.
- Voer buitenluchtmetingen uit om actuele blootstellingsrisico's in de buitenlucht te monitoren.
- Voer bijkomende staalname(s) uit.

- Eenvoudige handelingen: enkel door erkend asbestverwijderaar
Een erkende asbestverwijderaar heeft de juiste training, uitrusting en ervaring om asbest veilig te verwijderen en te verwerken volgens de geldende voorschriften en veiligheidsnormen. Het is belangrijk om een erkende professional in te schakelen om ervoor te zorgen dat de verwijdering op een veilige en wettelijke manier gebeurt, om risico's voor de gezondheid te minimaliseren.

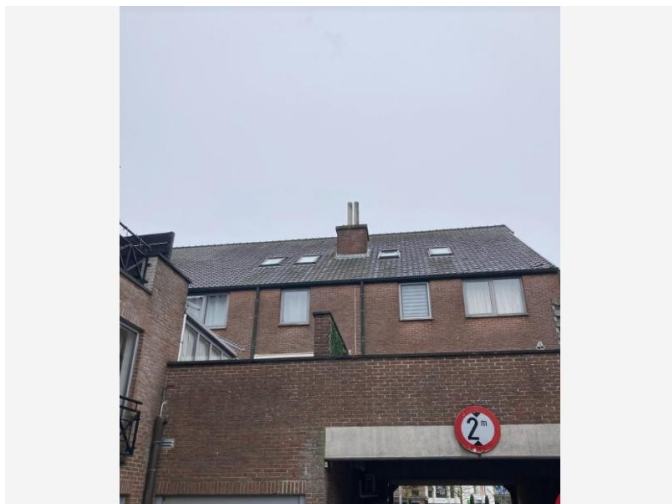
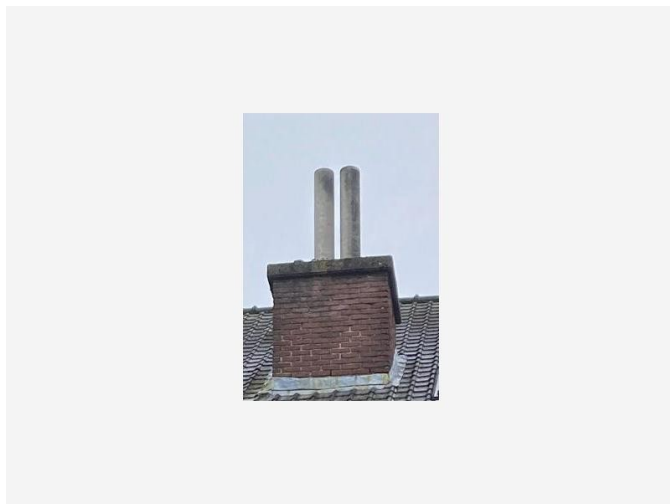
Conclusie

Het asbestmateriaal valt onder de mijlpaal van 2034.

Eindbeoordeling materiaalrisico	Laag materiaalrisico en/of verlaagde kans op vezelvrijgave
---------------------------------	--

Gebondenheid	Categorie 1: hechtgebonden in oorsprong
Asbestsoort (vezeltype)	Crocidoliet aanwezig
Asbestconcentratie	Laag (< 50%)
Afschermingsgraad van het gehele materiaal	Geheel of deels vrij aan de buitenlucht
Toestand van het materiaal	Licht beschadigd, licht verweerd. Intact materiaal type Pical – asbestboard of categorie III 'gebondenheid'

Beschrijving	2x Schouw
Omgeving	Buiten
Primaire drager	Schouw
Asbestmateriaal	Rookgaskanaal
Bindmiddel van asbestmateriaal	Cement
Gebondenheid op basis van bindmiddel	Hecht
Hoeveelheid (lengte - omtrek - dikte - aantal)	• 2,00 m - 14,00 cm - 0,50 cm - 1 stuk
Totaal volume	0,001 m ³
Eenvoudig bereikbaar	Ja

Bevestigingswijze	• Onbekend
Identificatiemethode	Vaststelling zonder monstername
Destructieve handeling voor identificatie	Nee
Opmerking	De hoeveelheid is louter een inschatting. Deze opmeting is niet mogelijk van op de begane grond.

Verwijderen

- Zorg voor een veilig beheer. Vermijd het beschadigen van het asbestmateriaal. Controleer de toestand jaarlijks op wijzigingen.
- Voer buitenluchtmetingen uit om actuele blootstellingsrisico's in de buitenlucht te monitoren.

- Eenvoudige handelingen: enkel door erkend asbestverwijderaar
Een erkende asbestverwijderaar heeft de juiste training, uitrusting en ervaring om asbest veilig te verwijderen en te verwerken volgens de geldende voorschriften en veiligheidsnormen. Het is belangrijk om een erkende professional in te schakelen om ervoor te zorgen dat de verwijdering op een veilige en wettelijke manier gebeurt, om risico's voor de gezondheid te minimaliseren.

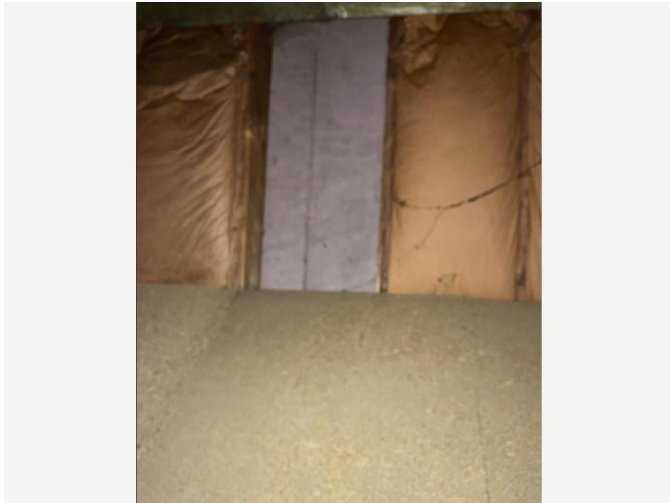
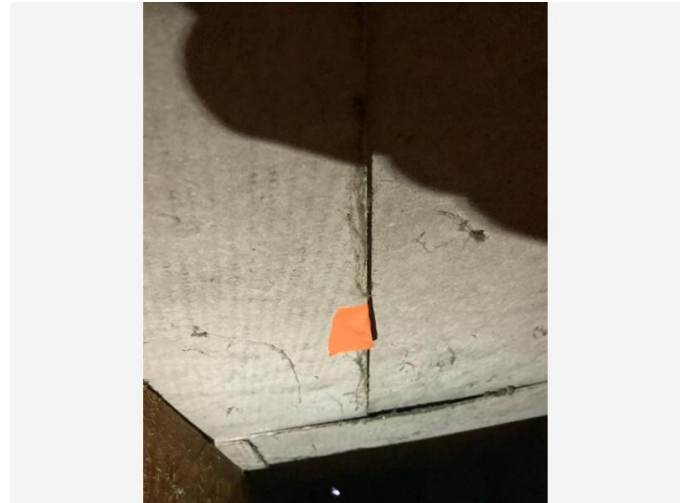
Geen asbest

#	Type	Referentie	Resultaat
3.1	Puntmonster	330763	Geen asbest

Beschrijving	Onderdak
Omgeving	Binnen
Primaire drager	Schuin dak
Bindmiddel van materiaal	Cement

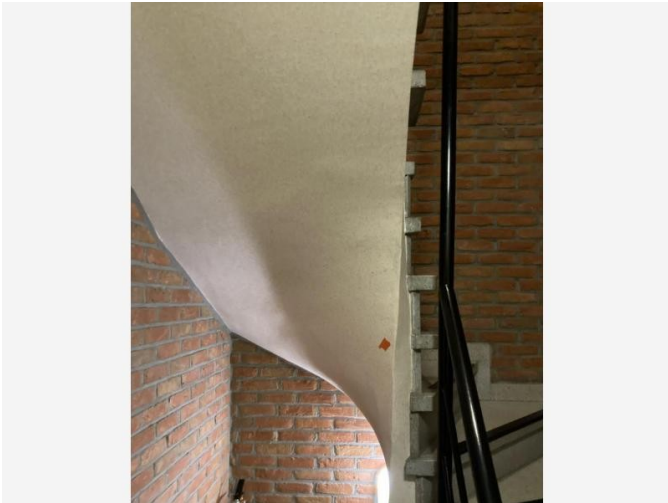
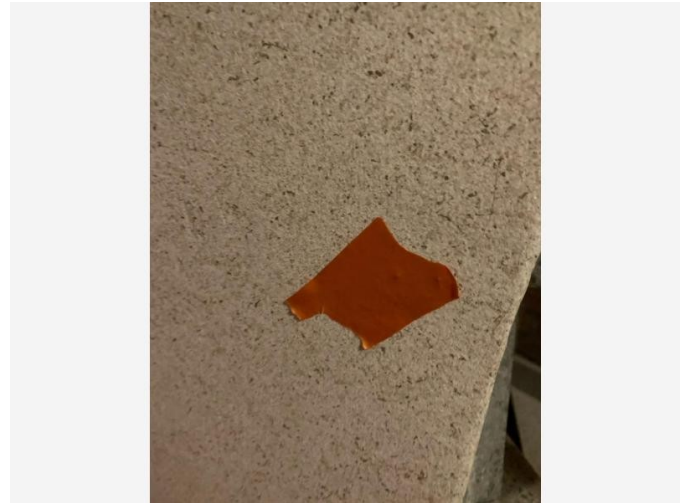
Fiche 4: Pleisterwerk traphal

Geen asbest

#	Type	Referentie	Resultaat
4.1	Mengmonster	330756	Geen asbest

Beschrijving	Pleisterwerk traphal
Omgeving	Binnen
Primaire drager	Binnenwand
Bindmiddel van materiaal	Gips - kalk
