Asbestinventarisatetest

Dorpsstraat 102/2, 3900 Pelt

Attestnummer : 20250528-000399.000

Uitgegeven op : 28.05.2025

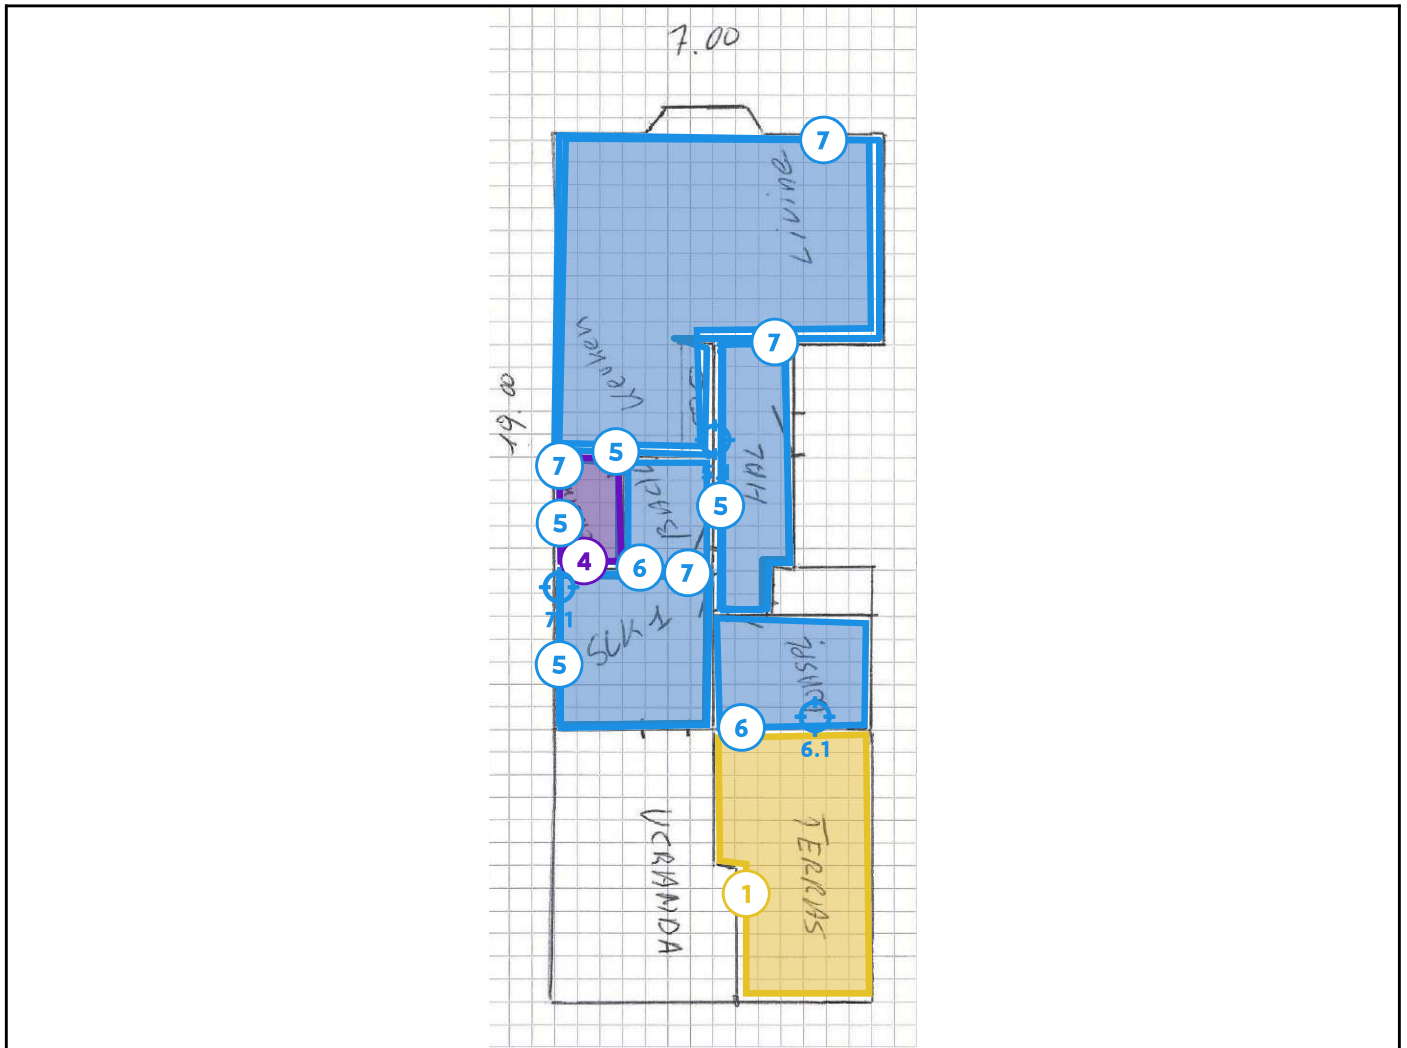
Plan 1.1: Appartement

Beschrijving	Type	Actie
1. Roofingdakterras	Asbestmateriaal	Zorgvuldig beheren
4. Houten plafonds	Advies	-
5. Pleisterwerk wanden	Geen asbest	-
5.1 Code: 20230721-33/001	Mengmonster	-
6. Pleisterwerk wasruimte / vochtige ruimtes	Geen asbest	-
6.1 Code: 20230721-33/002	Mengmonster	-
7. Pleisterwerk plafonds	Geen asbest	-

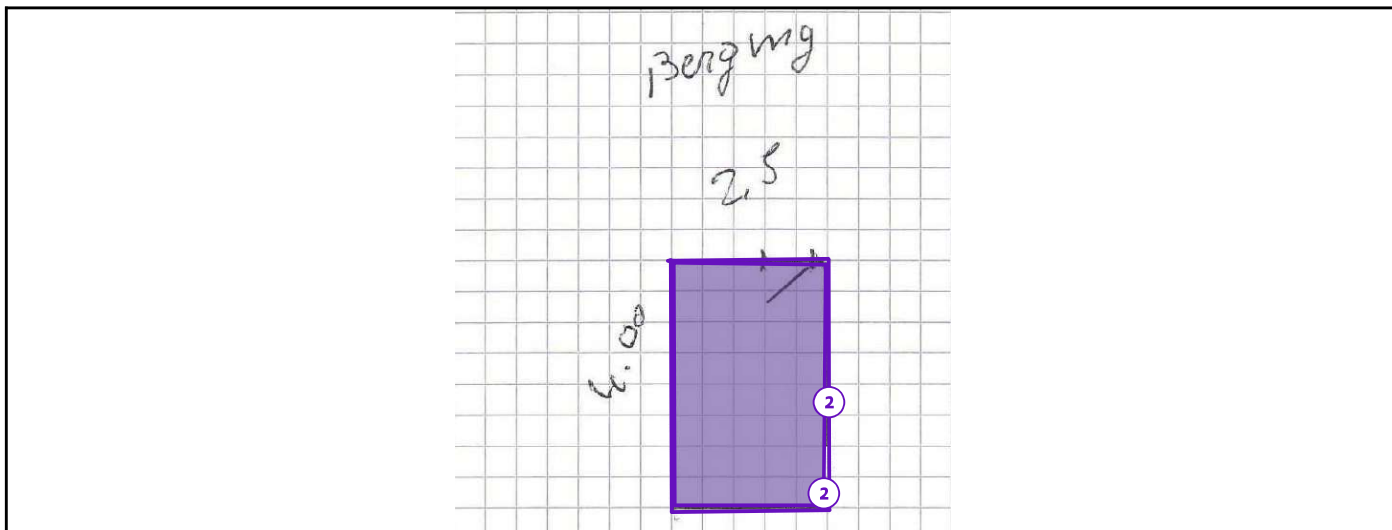
Plan 1.2: Plan berging

Beschrijving	Type	Actie
2. Wanden en plafond	Advies	-

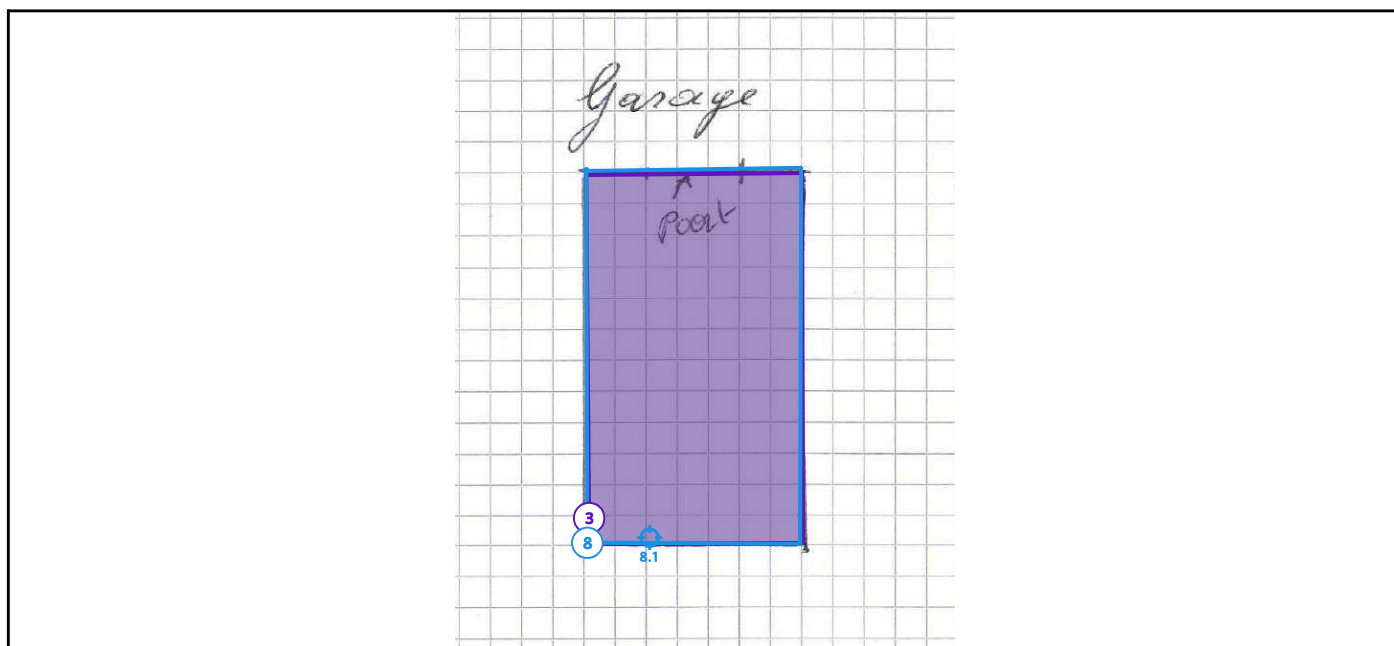
Plan 1.3: Plan Garage

Beschrijving	Type	Actie
3. Plafond garage	Advies	-
8. Pleisterwerk wanden garage	Geen asbest	-
8.1 Code: 20230721-33/004	Mengmonster	-

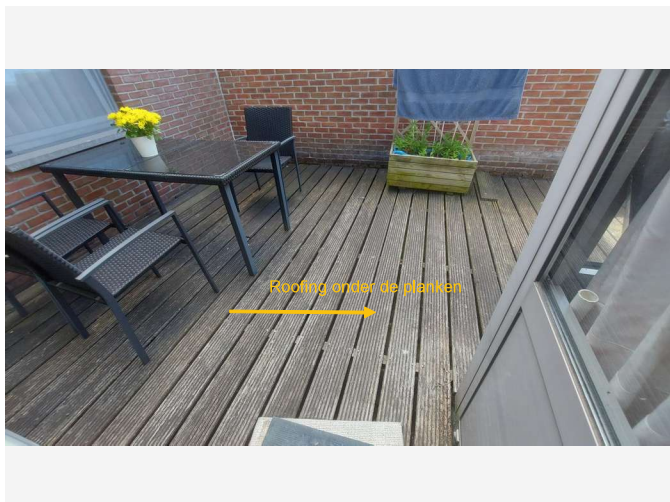
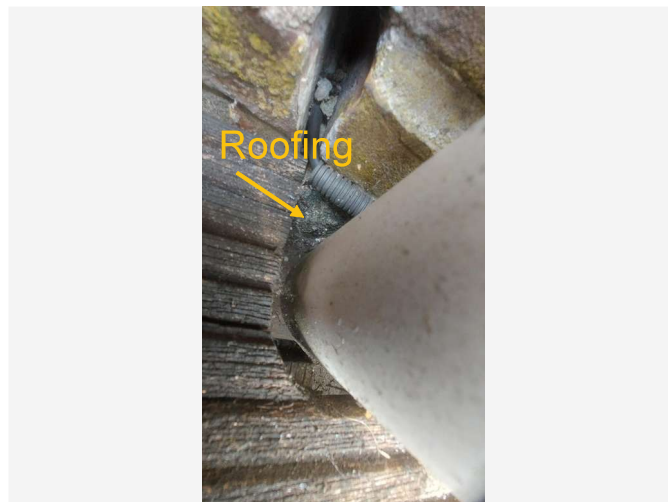
Het asbestmateriaal valt onder de mijlpaal van 2040.

Eindbeoordeling materiaalrisico	Zeer laag materiaalrisico en/of zeer lage kans op vezelvrijgave
---------------------------------	---

Beschrijving	Roofingdakterras
Omgeving	Buiten
Primaire drager	Plat dak
Asbestmateriaal	Dak- en gevelbekleding - Roofing
Bindmiddel van asbestmateriaal	Bitumen (roofing, teer, asfalt)
Gebondenheid op basis van bindmiddel	Hecht
Hoeveelheid (oppervlakte - aantal)	<ul style="list-style-type: none">• 18,50 m² - 1 stuk
Totale oppervlakte	18,50 m ²
Eenvoudig bereikbaar	Nee <ul style="list-style-type: none">• Verwijdering tast de bouwkundige integriteit aan.
Bevestigingswijze	<ul style="list-style-type: none">• Verlijmd, ingegoten, versmeerd
Identificatiemethode	Vaststelling zonder monstername Motivatie: Groot risico op structurele gevolgschade (lekschade, werking installatie,...)
Destructieve handeling voor identificatie	Nee

- Zorg voor een veilig beheer. Vermijd het beschadigen van het asbestmateriaal. Controleer de toestand jaarlijks op wijzigingen.

- Eenvoudige handelingen: enkel door erkend asbestverwijderaar
Een roofing kan niet verwijderd worden zonder deze te beschadigen. Laat deze werkzaamheden uitvoeren door een firma met kennis van deze materie.

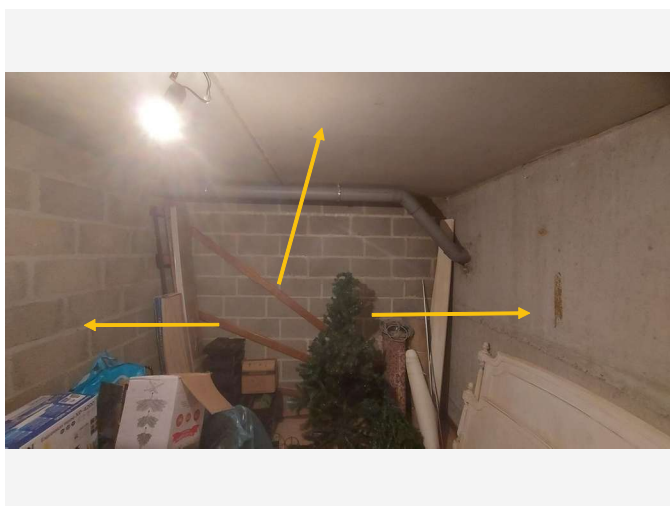
Vrije foto

De wanden en plafond van de berging zijn onbezette muren en plafond.

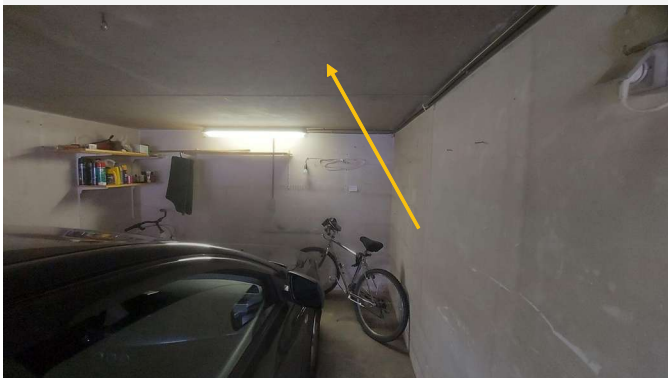
Vrije foto

Plafond garage is zuiverwerk (niet bepleisterd)

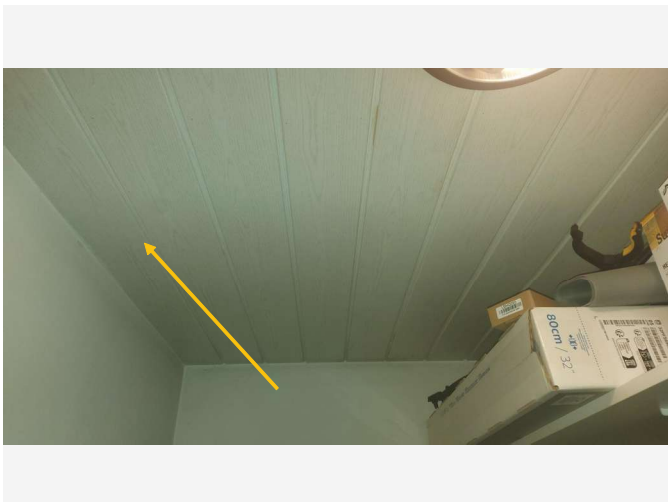
Vrije foto

In de berging is een houtenplafond gemaakt.

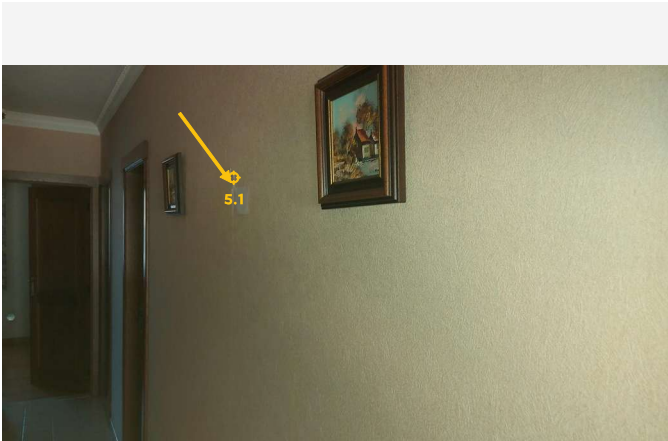
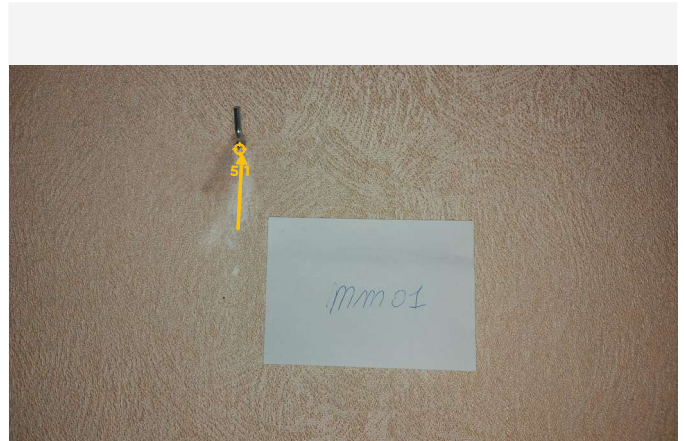
Fiche 5: Pleisterwerk wanden

Geen asbest

#	Type	Referentie	Resultaat
5.1	Mengmonster	20230721-33/001	Geen asbest

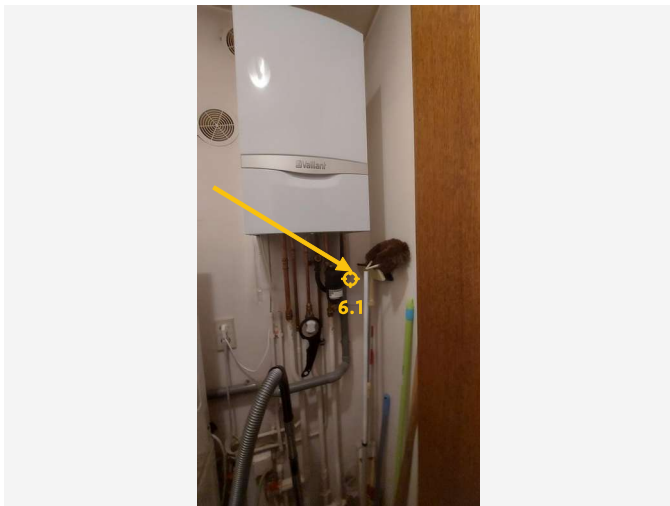
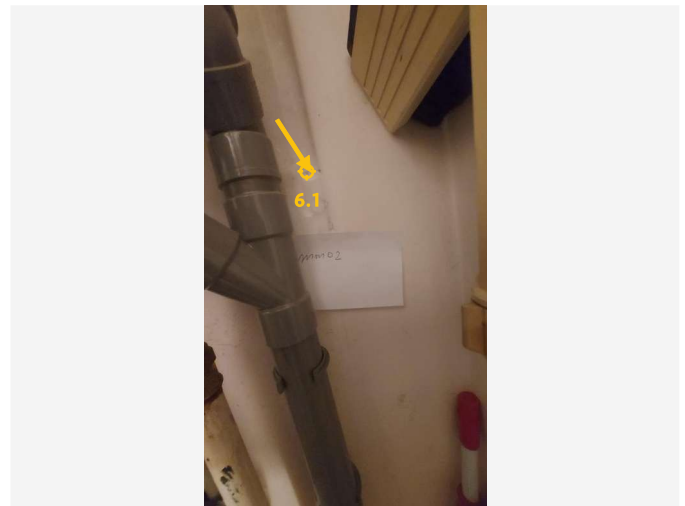
Geen asbest

#	Type	Referentie	Resultaat
6.1	Mengmonster	20230721-33/002	Geen asbest

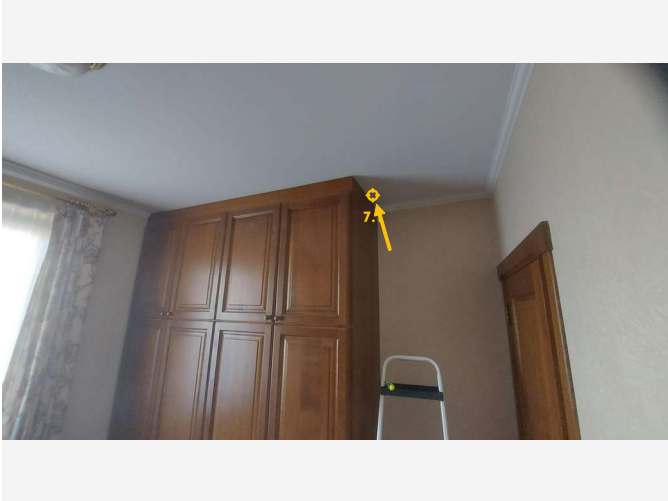
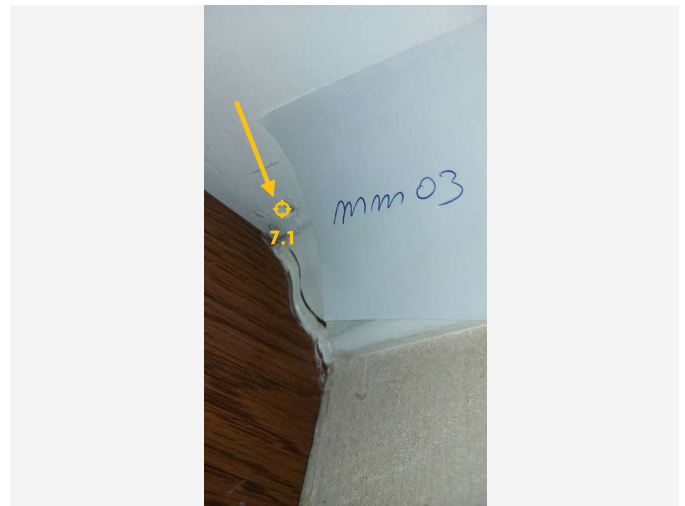
Fiche 7: Pleisterwerk plafonds

Geen asbest

#	Type	Referentie	Resultaat
7.1	Mengmonster	20230721-33/003	Geen asbest

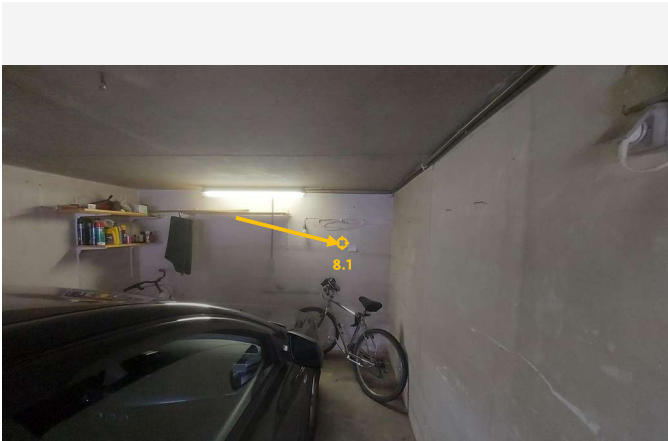
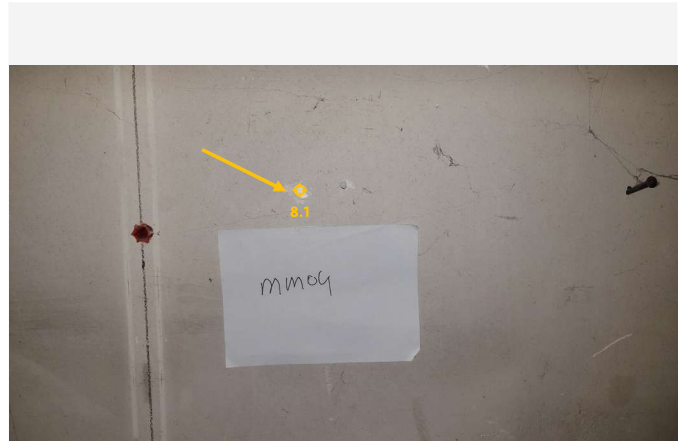
Fiche 8: Pleisterwerk wanden garage

Geen asbest

#	Type	Referentie	Resultaat
8.1	Mengmonster	20230721-33/004	Geen asbest
